## 新竹縣政府工程查核代表照片表

拍攝日期：109.08.28

工程名稱：新竹縣竹北市縣政九路雨水下水道工程

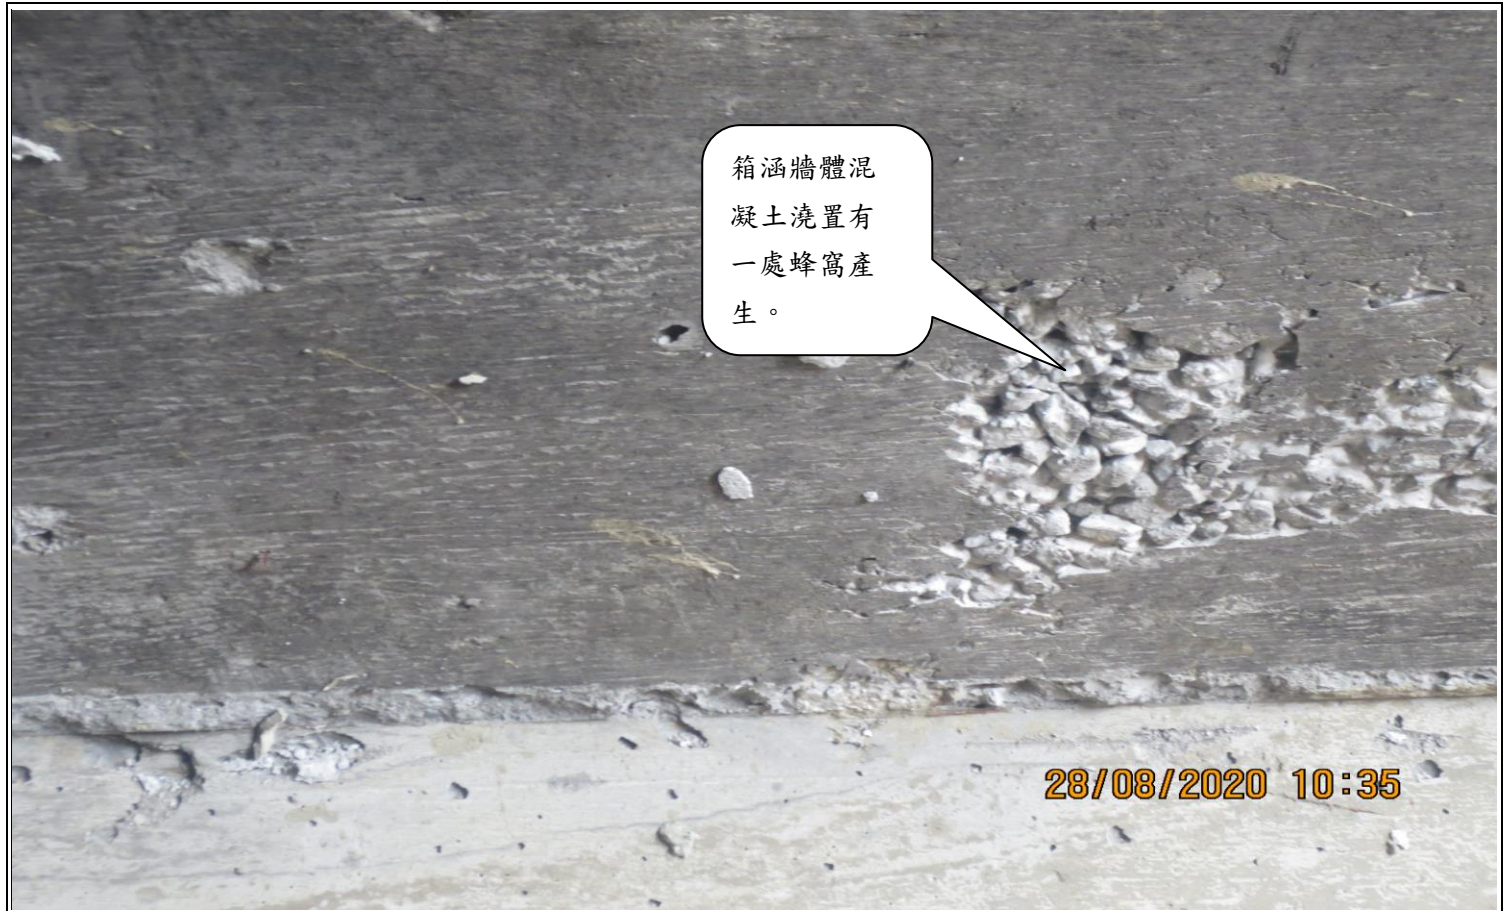
箱涵牆體混凝土澆置有一處蜂窩產生。

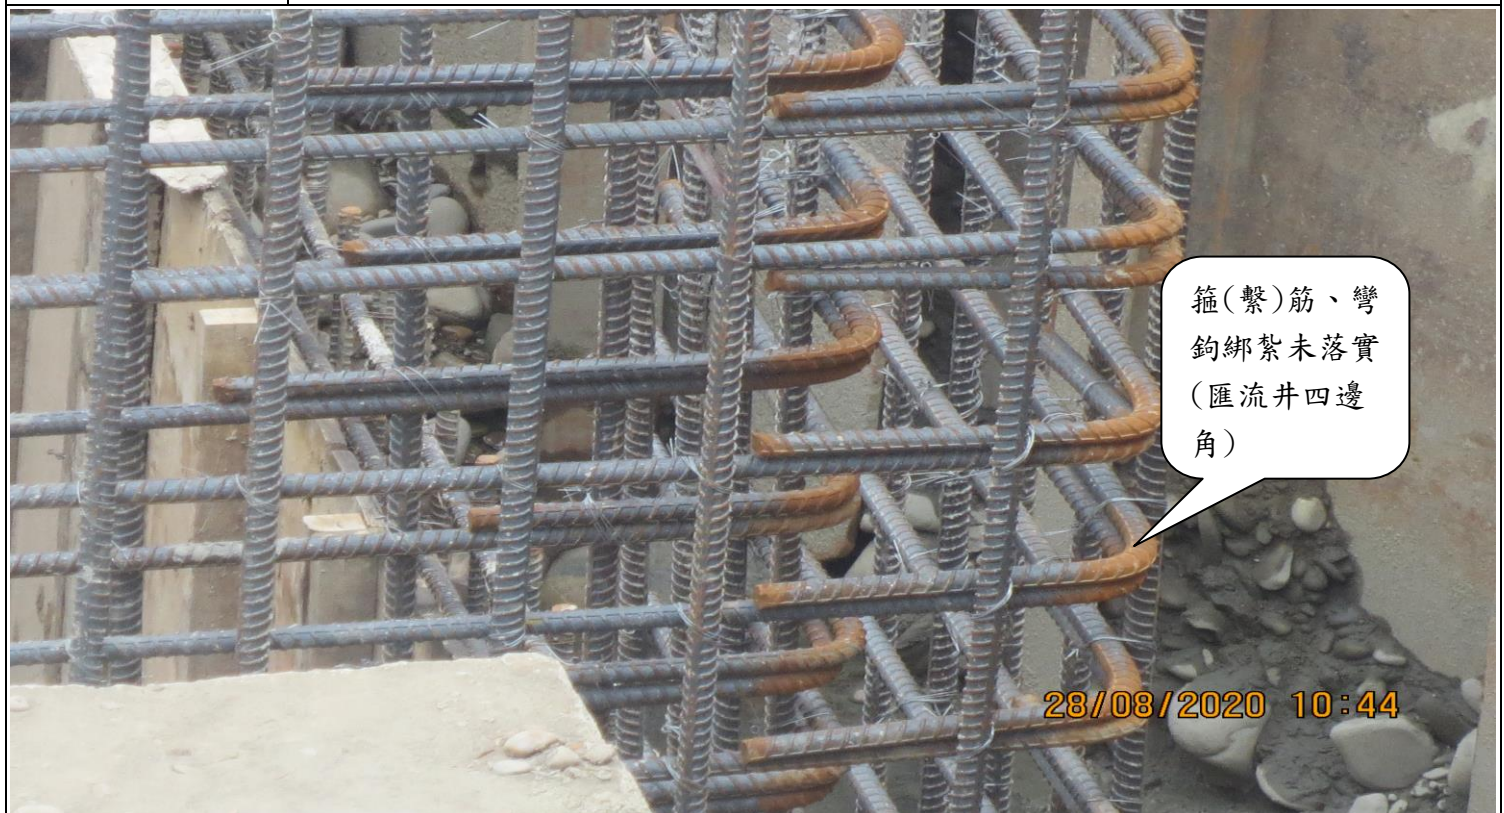
箍(繫)筋、彎鉤綁紮未落實(匯流井四邊角)

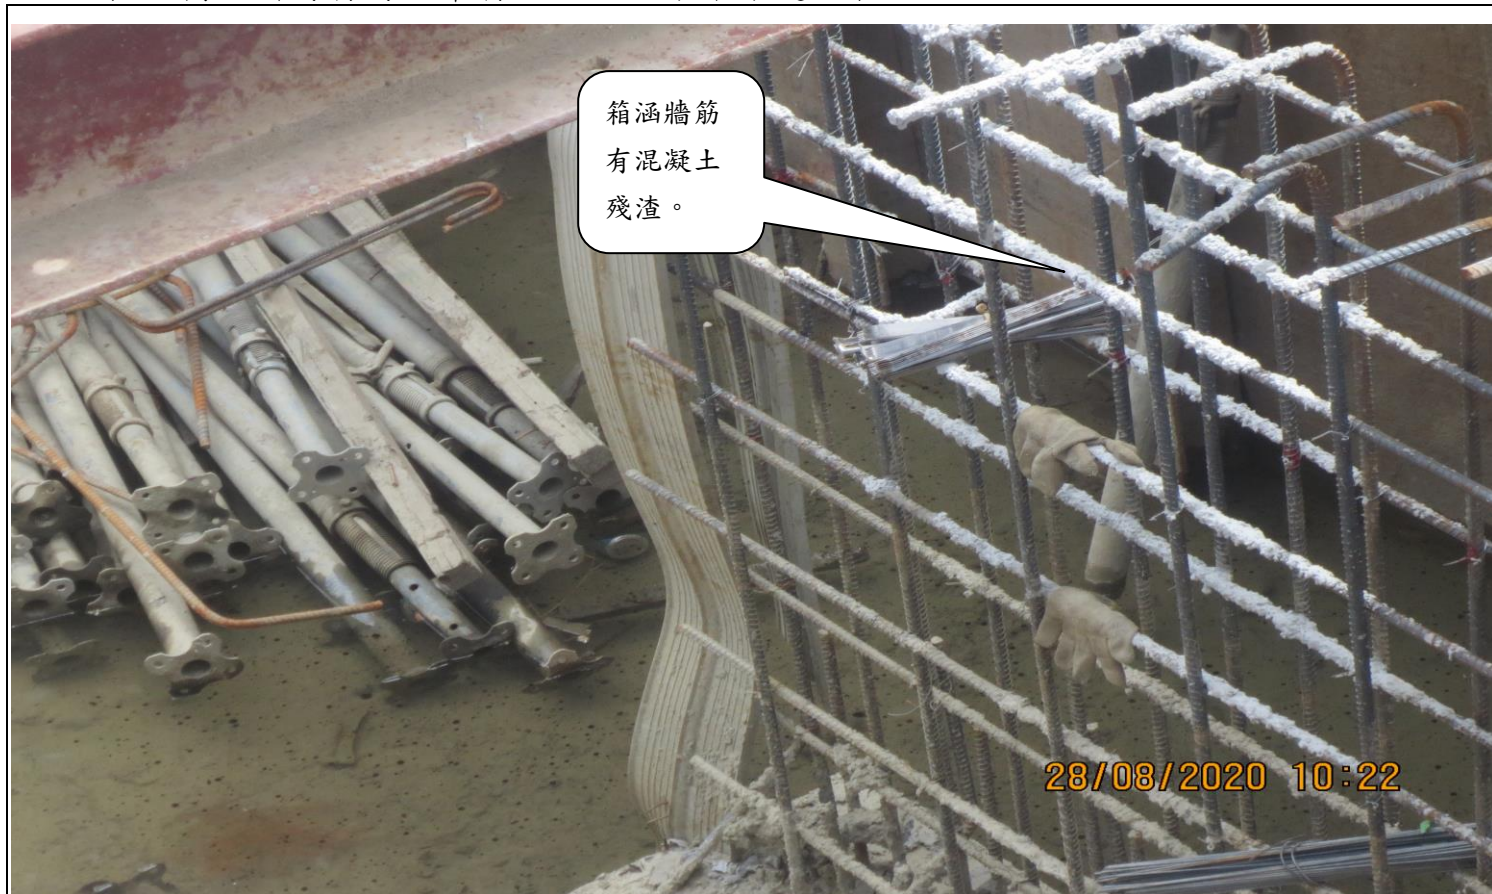
箱涵牆筋有混凝土殘渣。

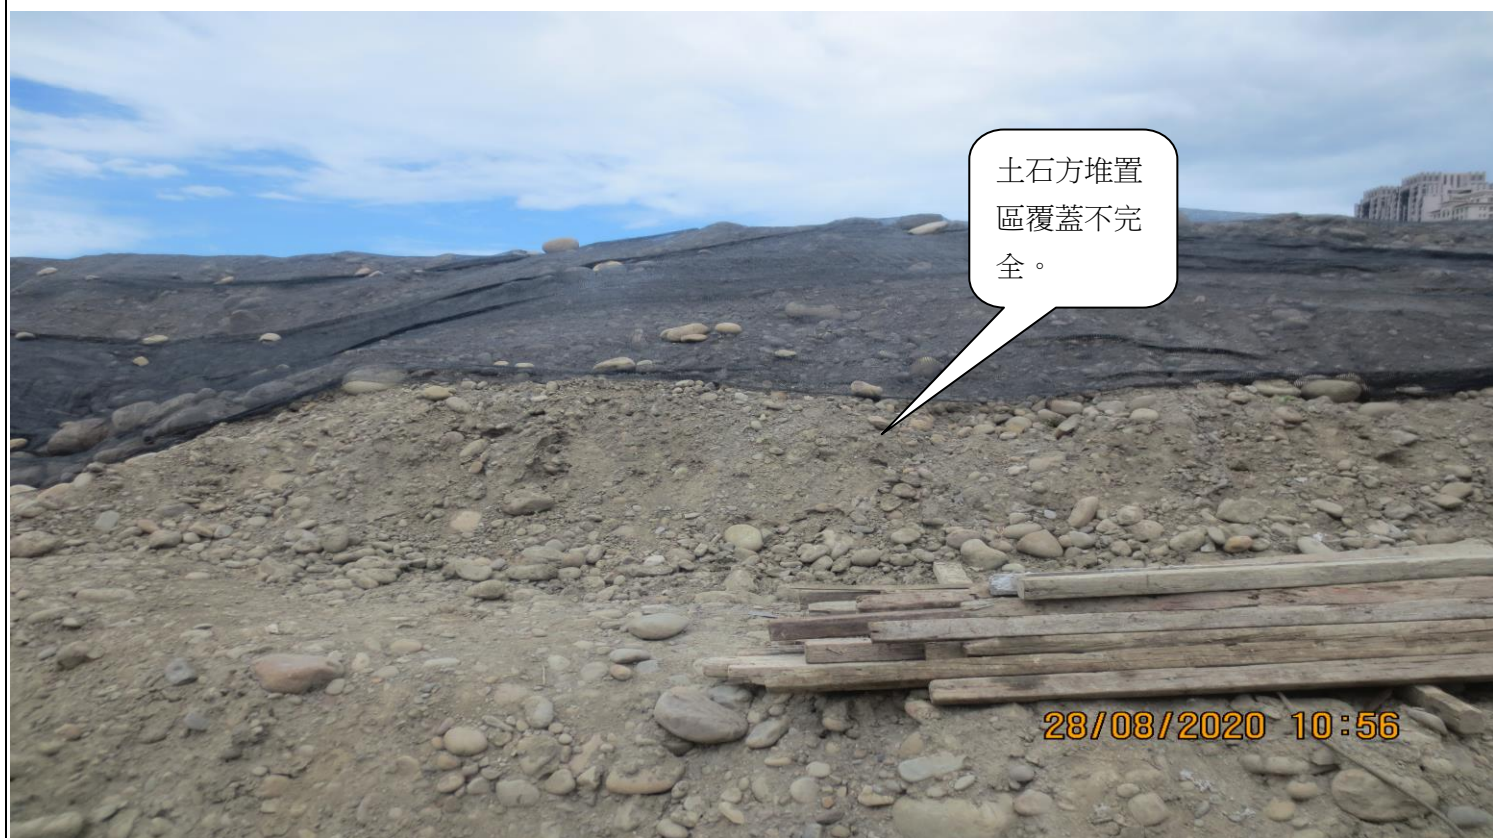
土石方堆置區覆蓋不完全。

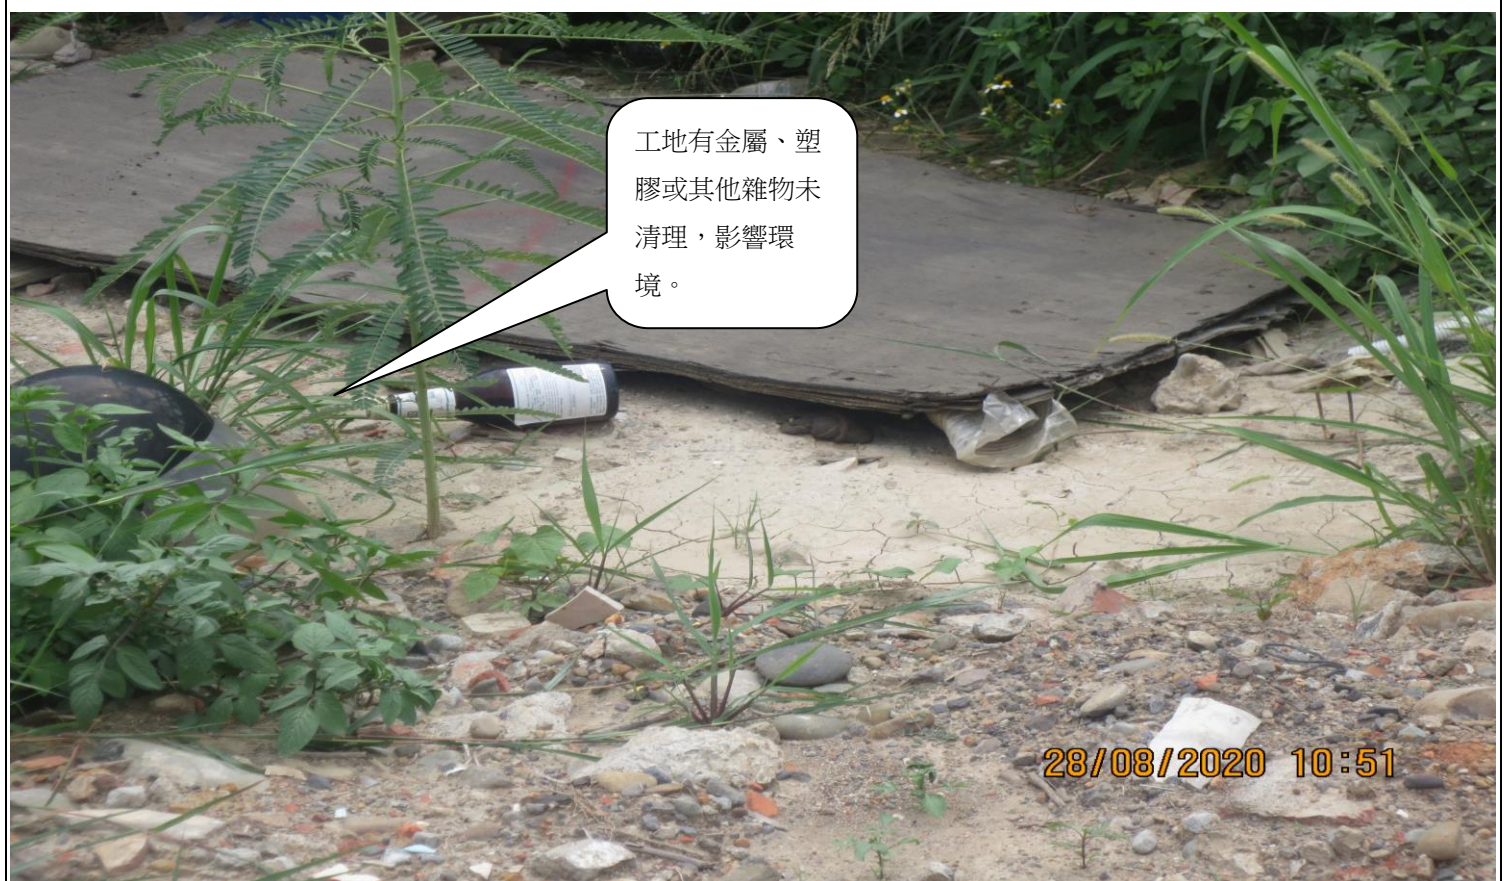
工地有金屬、塑膠或其他雜物未清理，影響環境。

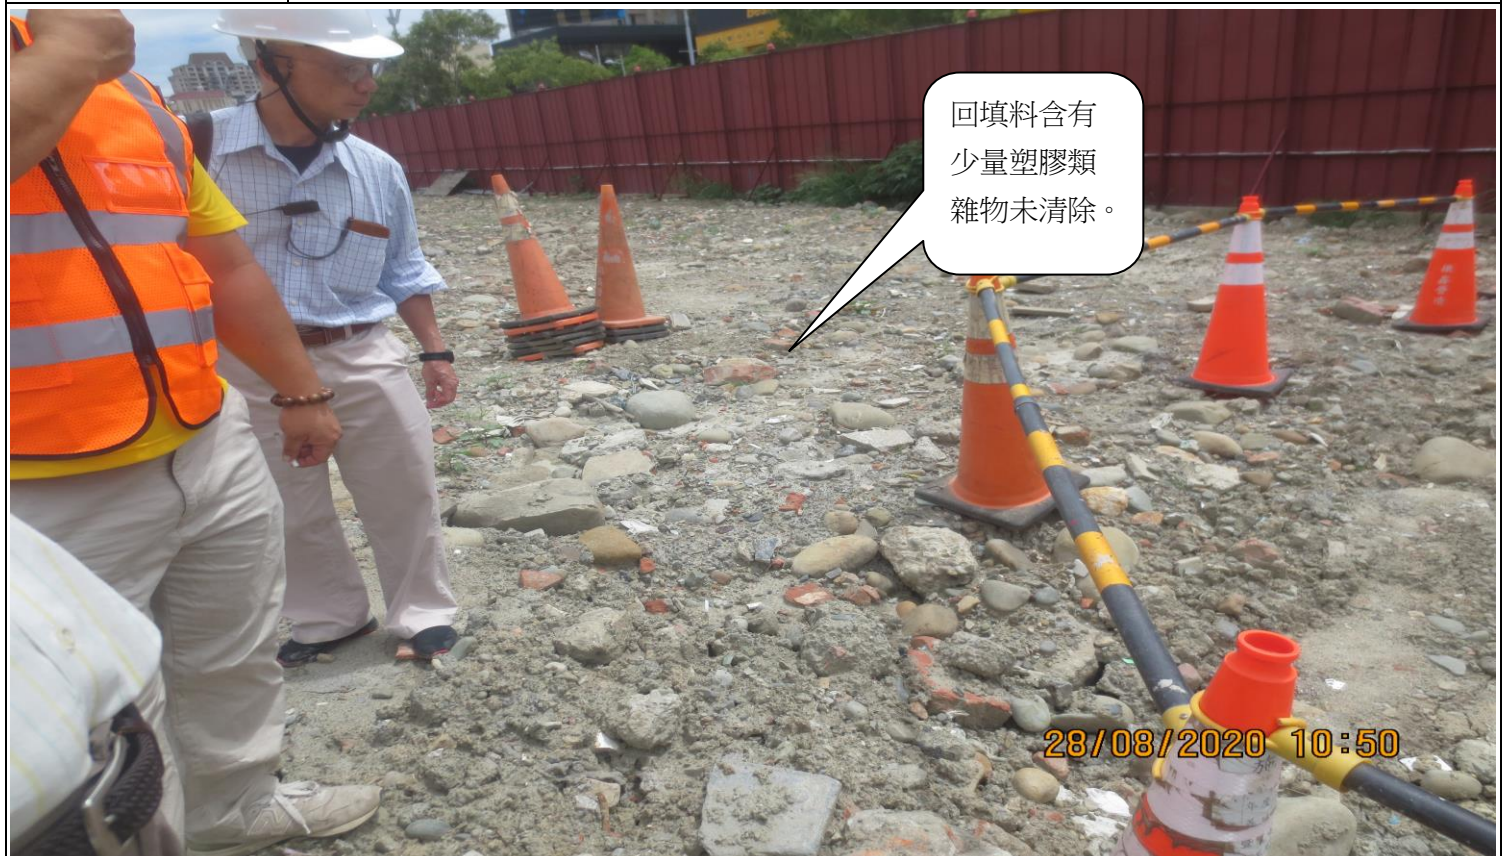
回填料含有少量塑膠類雜物未清除。

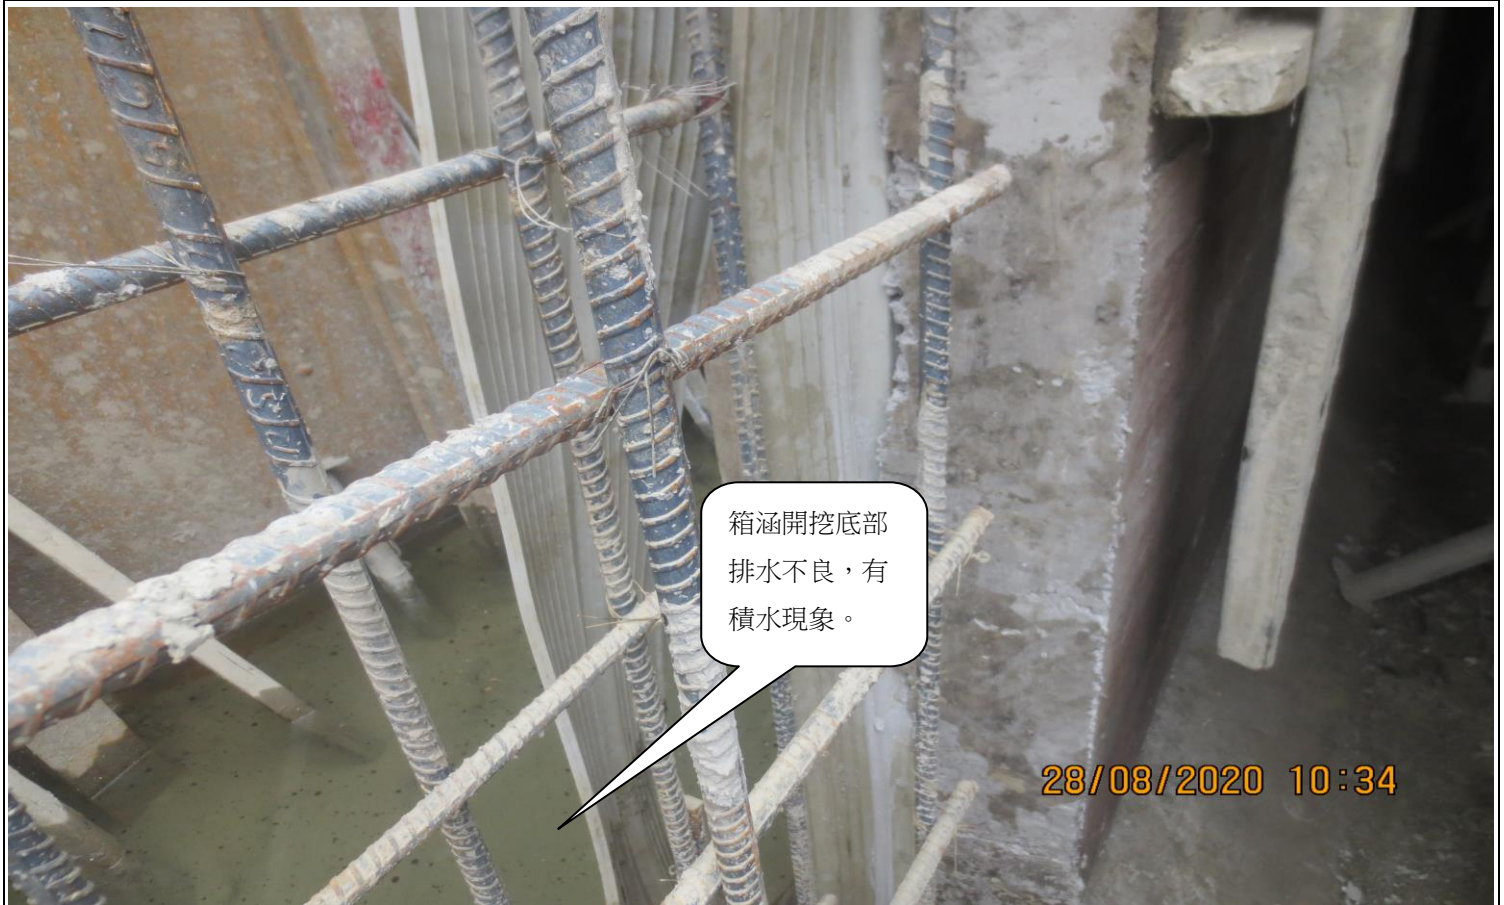
箱涵開挖底部排水不良，有積水現象。

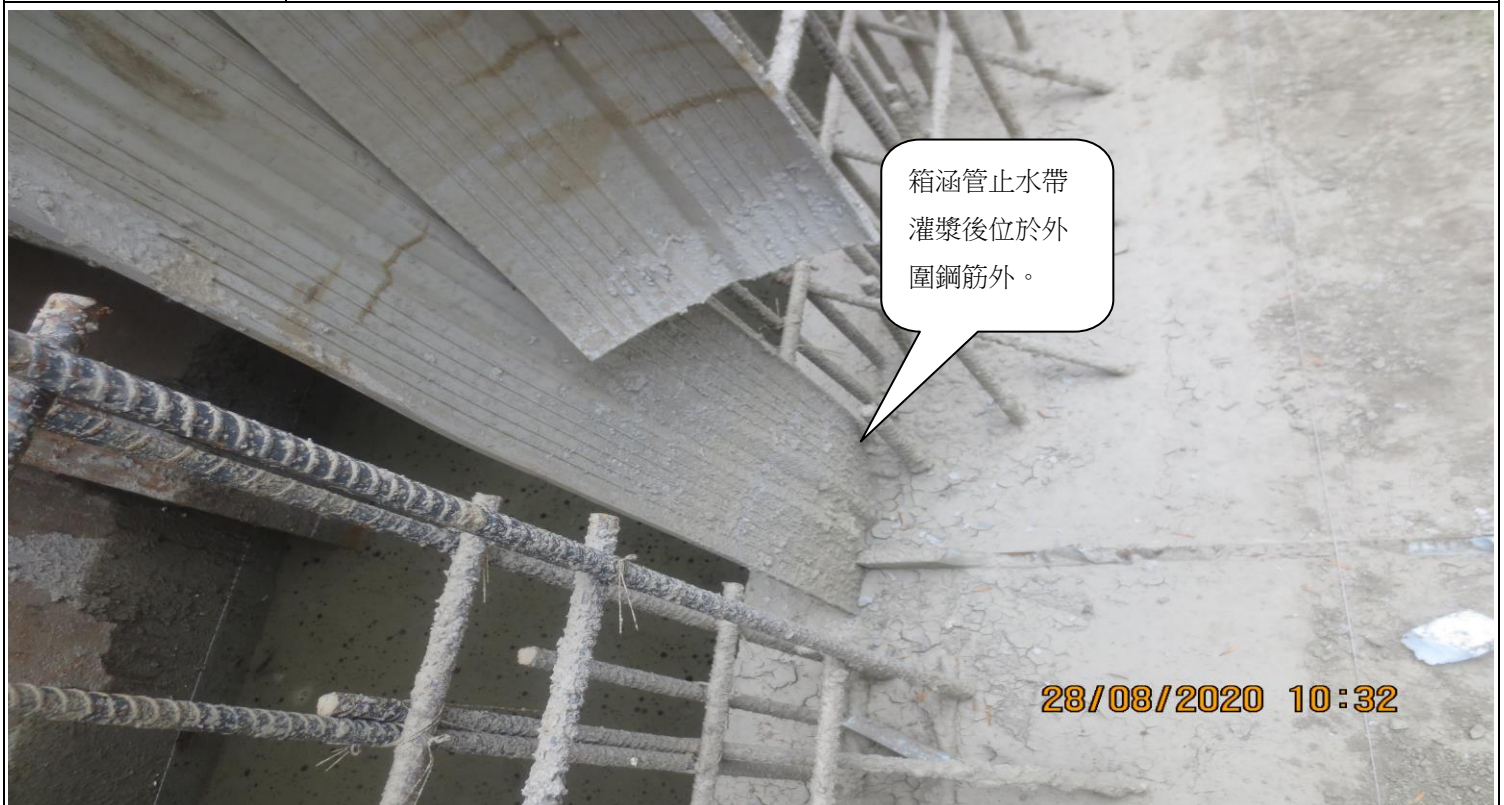
其他給排水、污水施工缺失：箱涵管止水帶灌漿後位於外圍鋼筋外、有金屬物穿刺、箱涵止水帶一處設置偏移，施作不當及連接處未熔接密合)

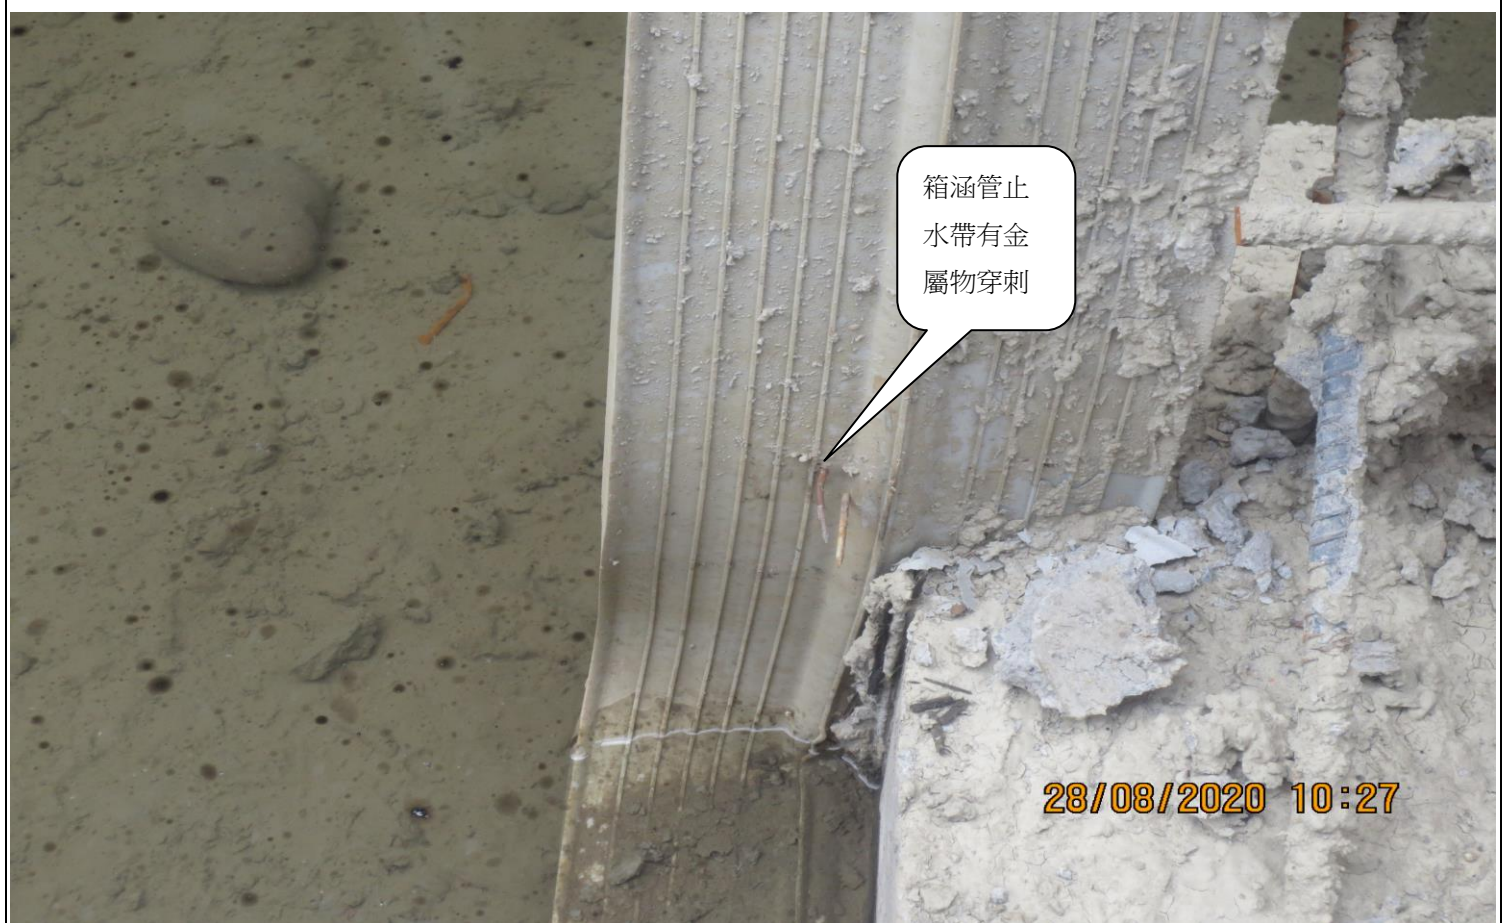
其他給排水、污水施工缺失：箱涵管止水帶灌漿後位於外圍鋼筋外、有金屬物穿刺、箱涵止水帶一處設置偏移，施作不當及連接處未熔接密合)

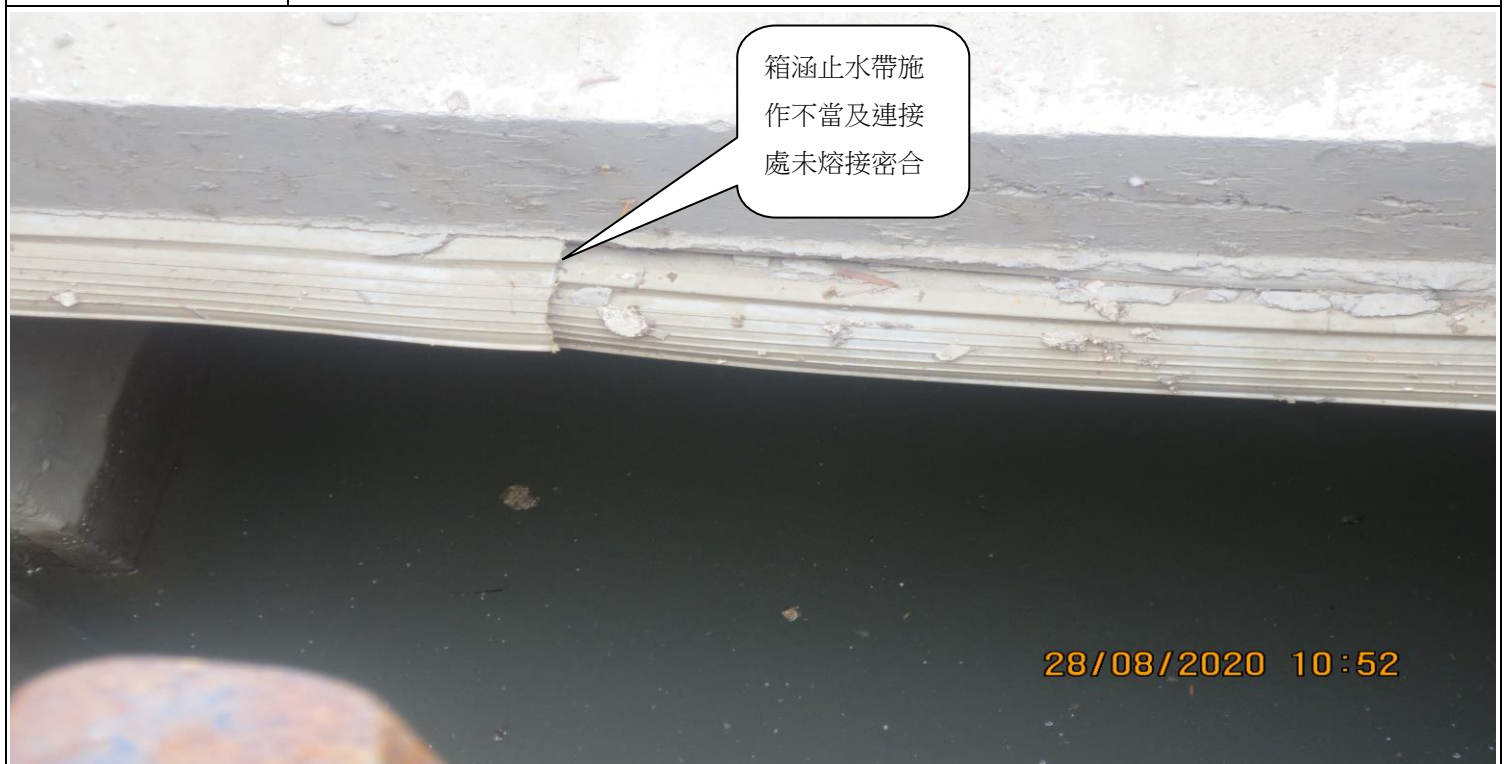
其他給排水、污水施工缺失：箱涵管止水帶灌漿後位於外圍鋼筋外、有金屬物穿刺、箱涵止水帶一處設置偏移，施作不當及連接處未熔接密合)
