## 新竹縣政府工程查核代表照片表

拍攝日期：109.09.02

工程名稱：新竹縣竹北六張犁東興圳整體景觀再造計畫第二期工程案

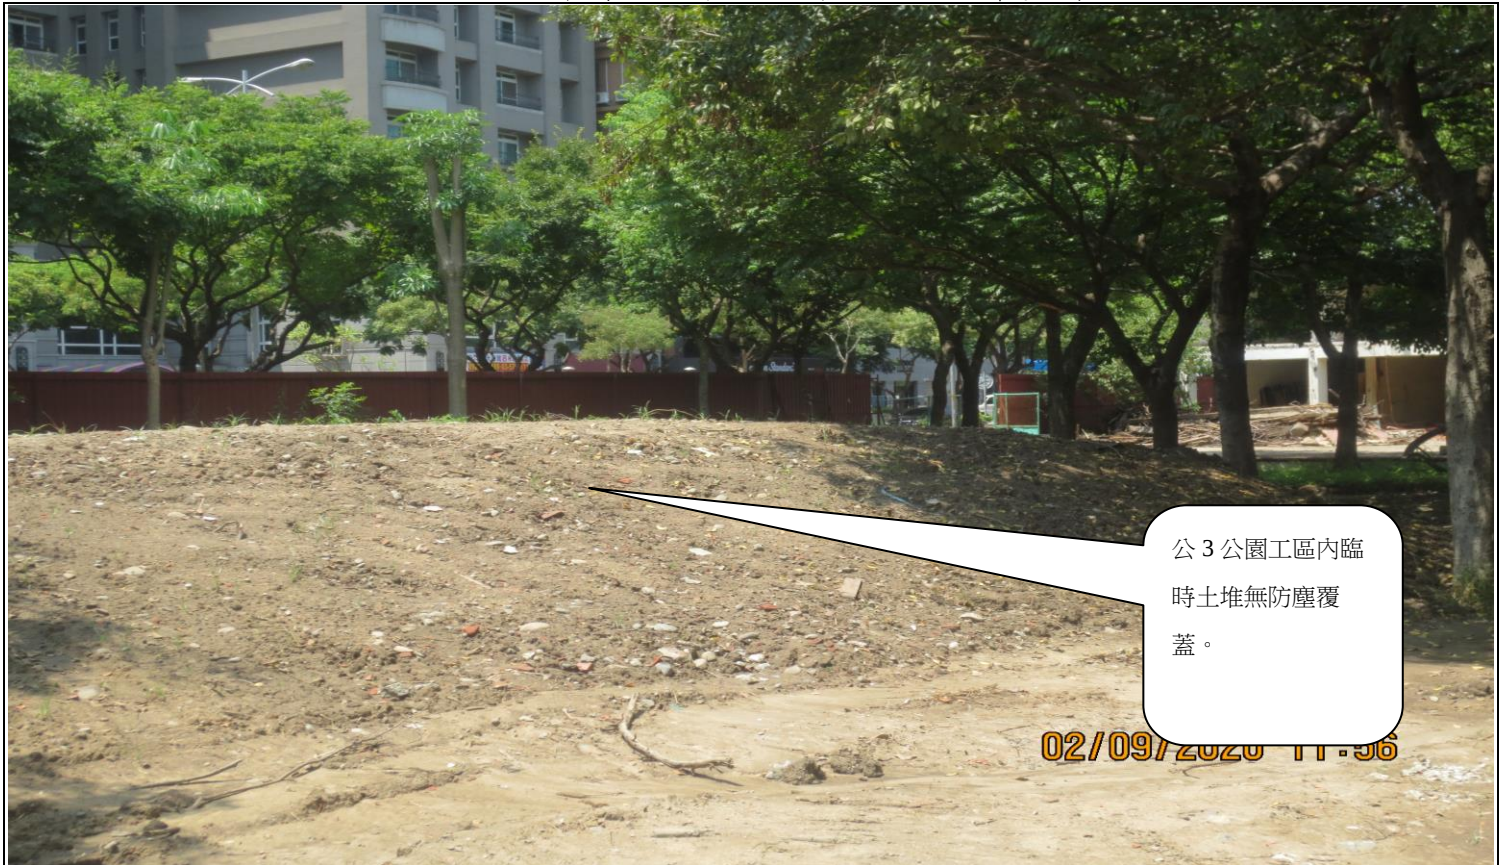
公3公園工區內臨時土堆無防塵覆蓋。

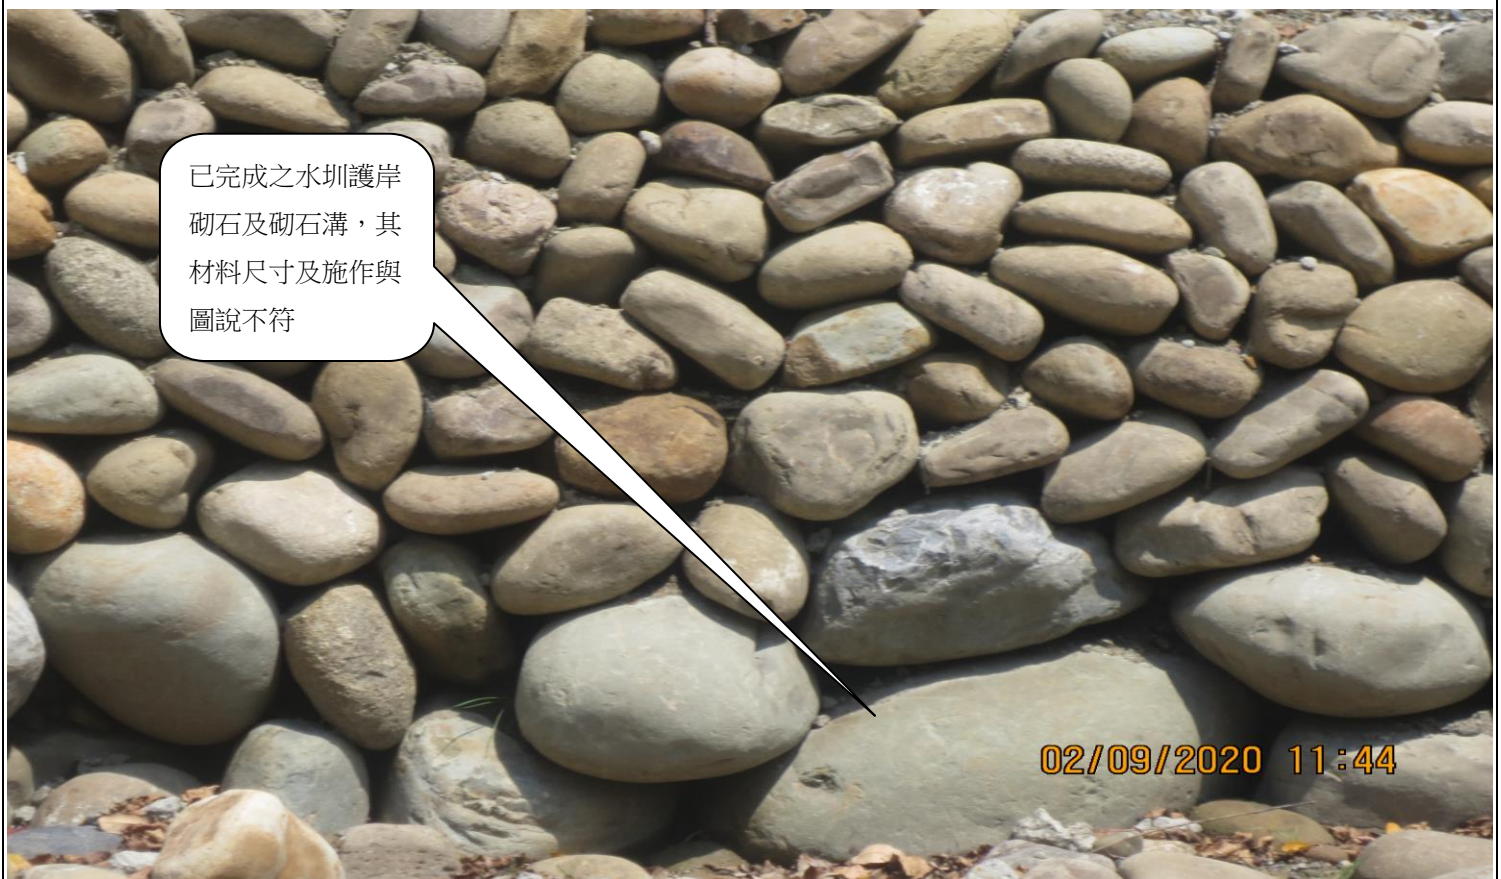
已完成之水圳護岸砌石及砌石溝，其材料尺寸及施作與圖說不符

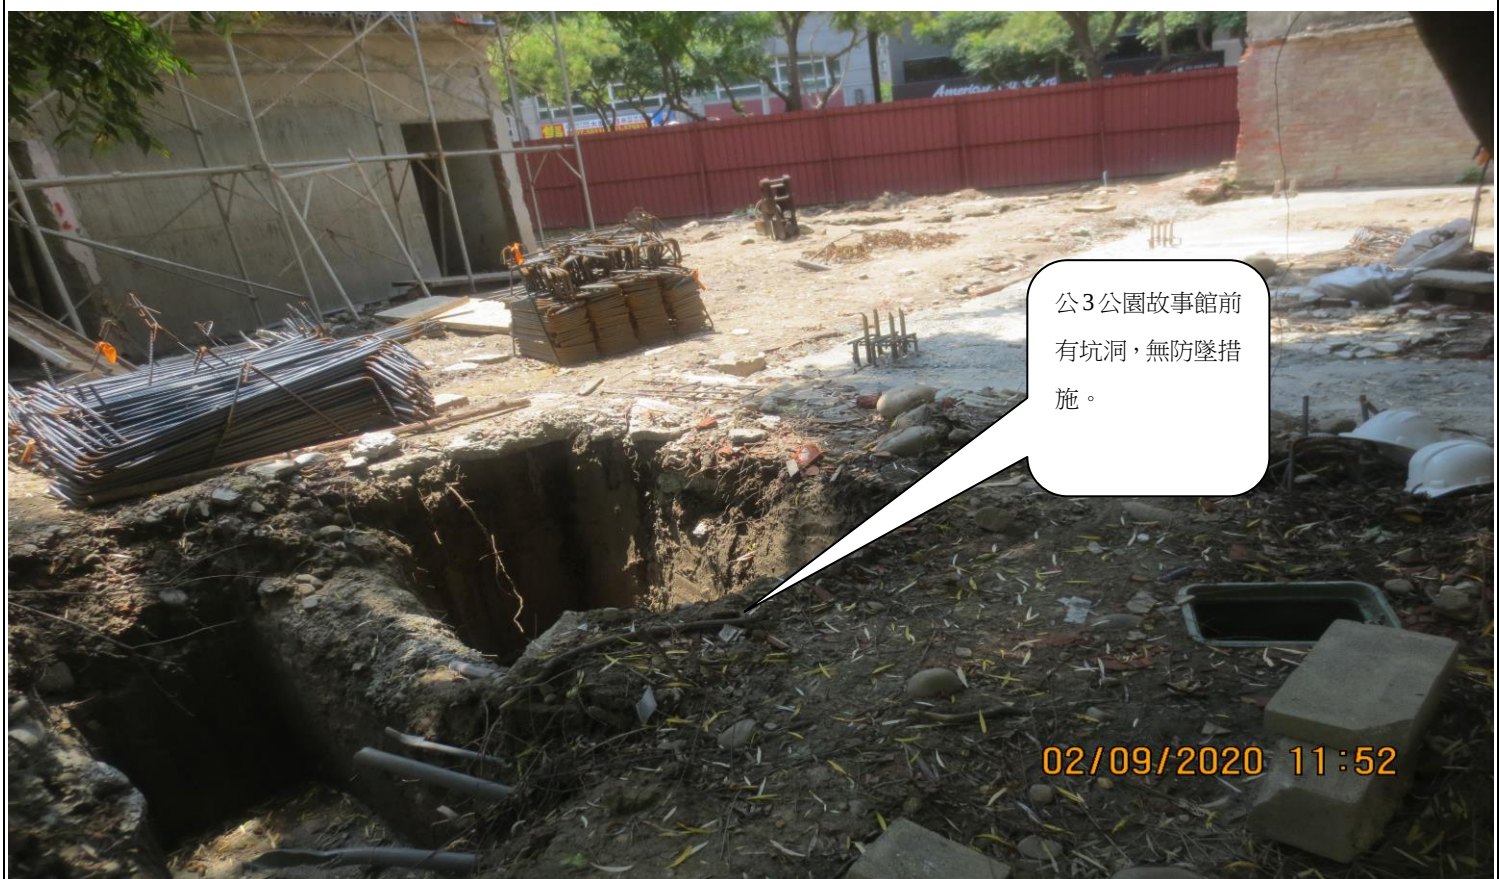
公3公園故事館前有坑洞，無防墜措施。

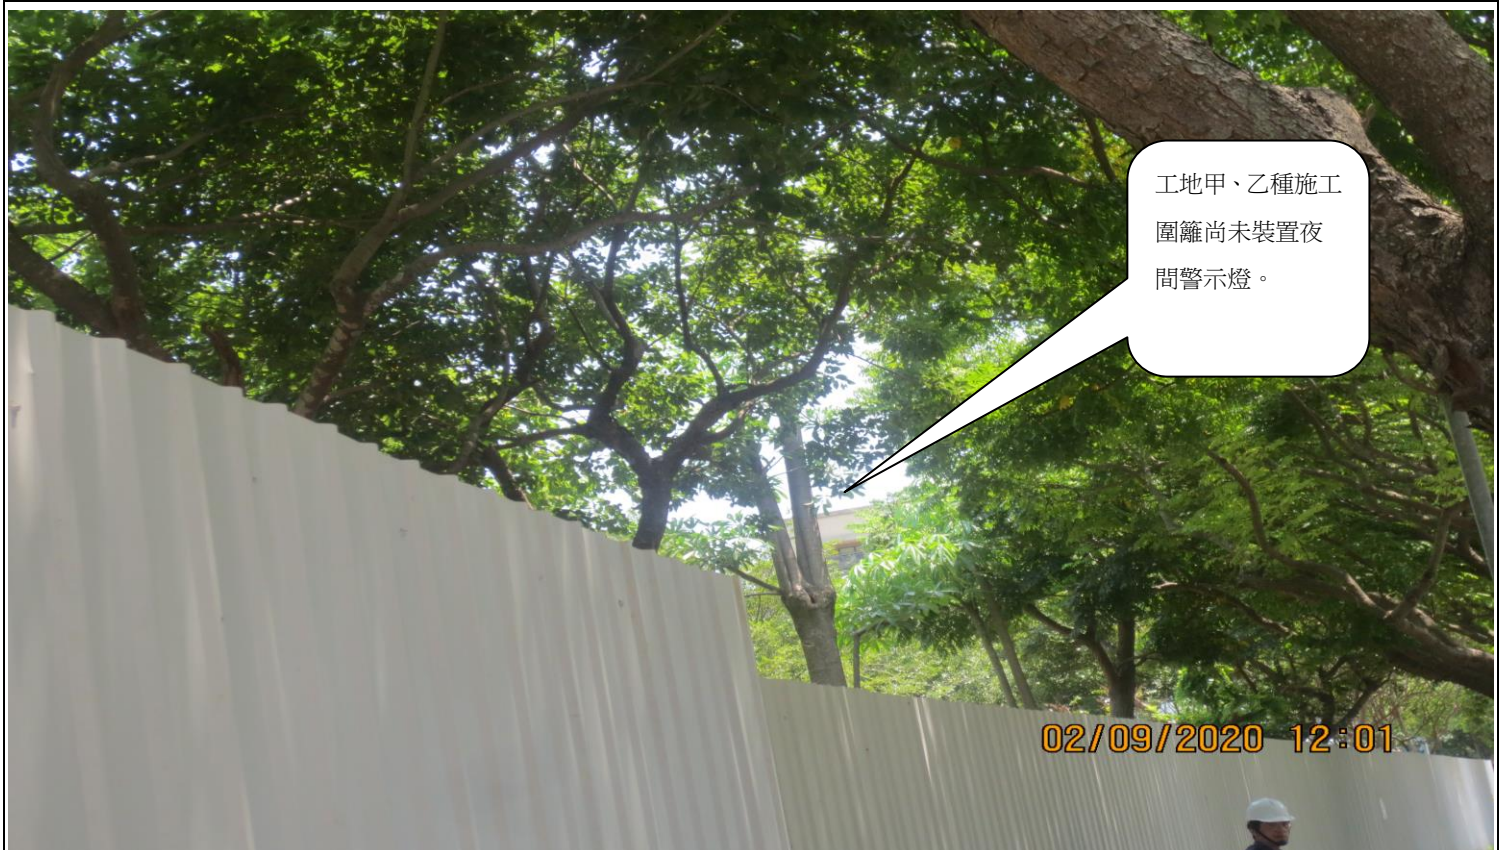
工地甲、乙種施工圍籬尚未裝置夜間警示燈。

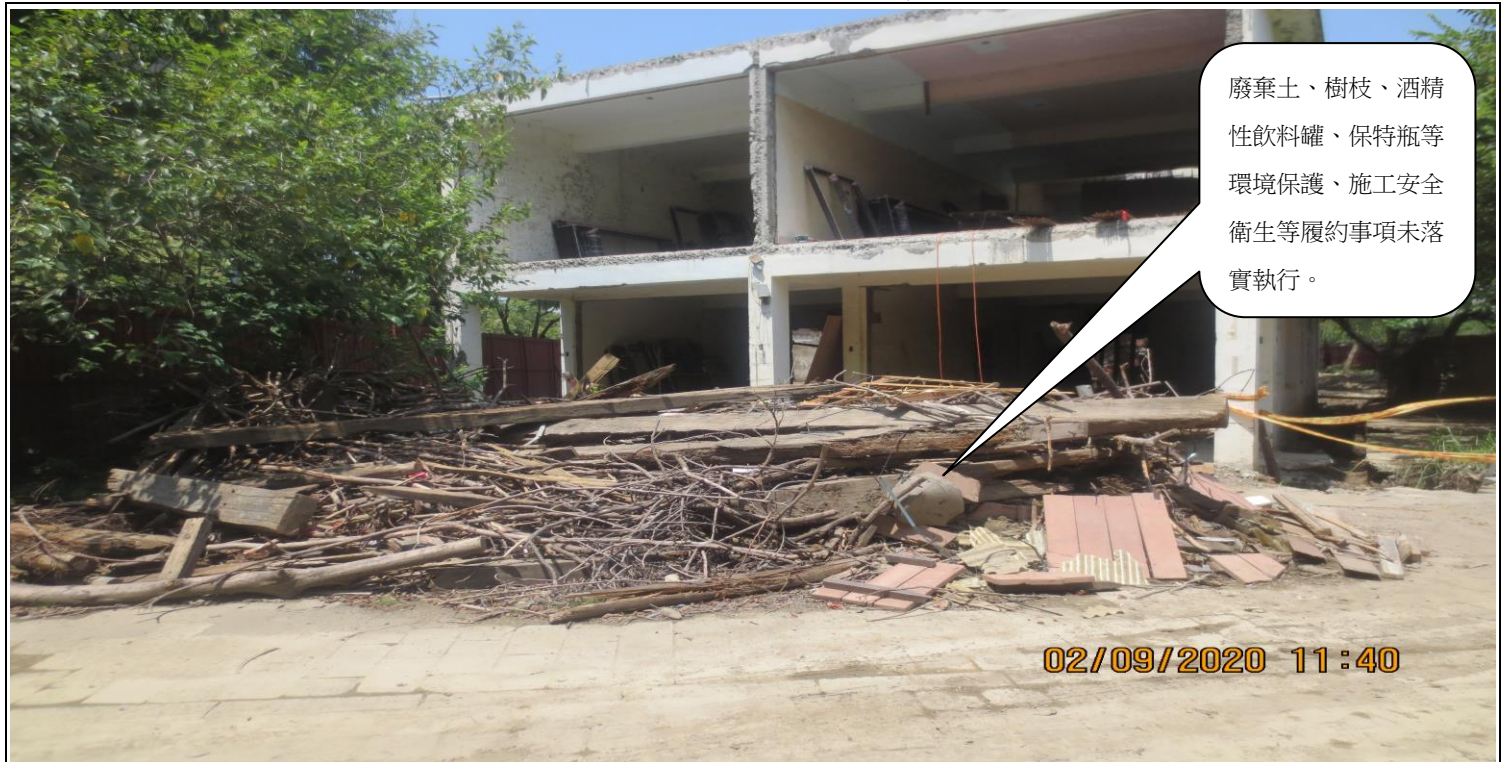
工地營建廢棄物、廢棄土、樹枝、酒精性飲料罐、保特瓶等環境保護、施工安全衛生等履約事項未落實執行。

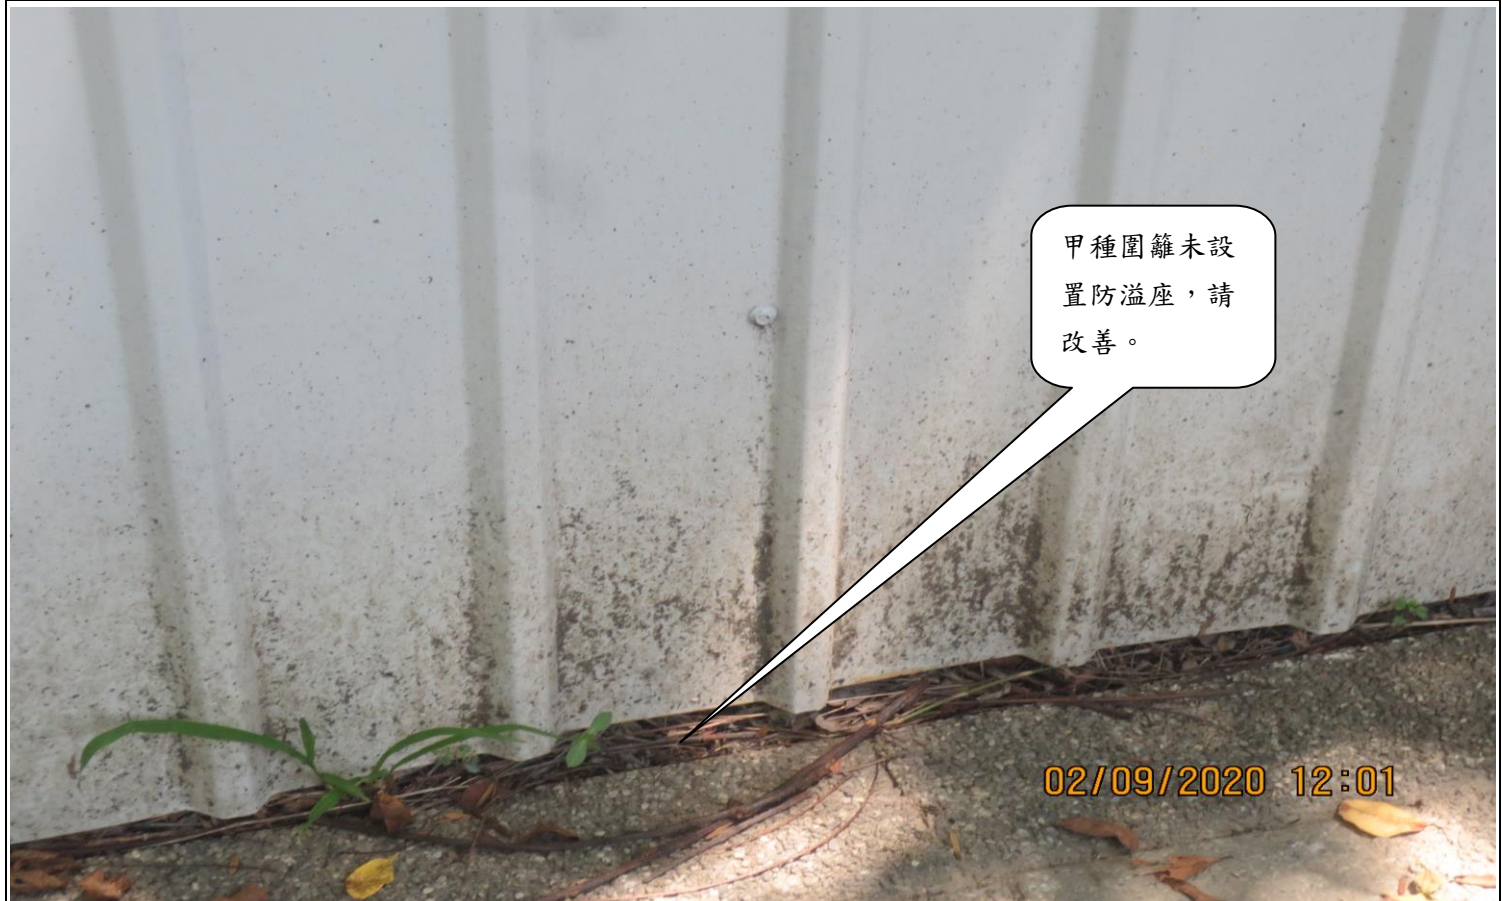
甲種圍籬未設置防溢座，請改善。
