# 新竹縣政府工程查核代表照片表

工程名稱：新竹縣湖口鄉竹 9 線 1K+500-3K+000 道路改善工程

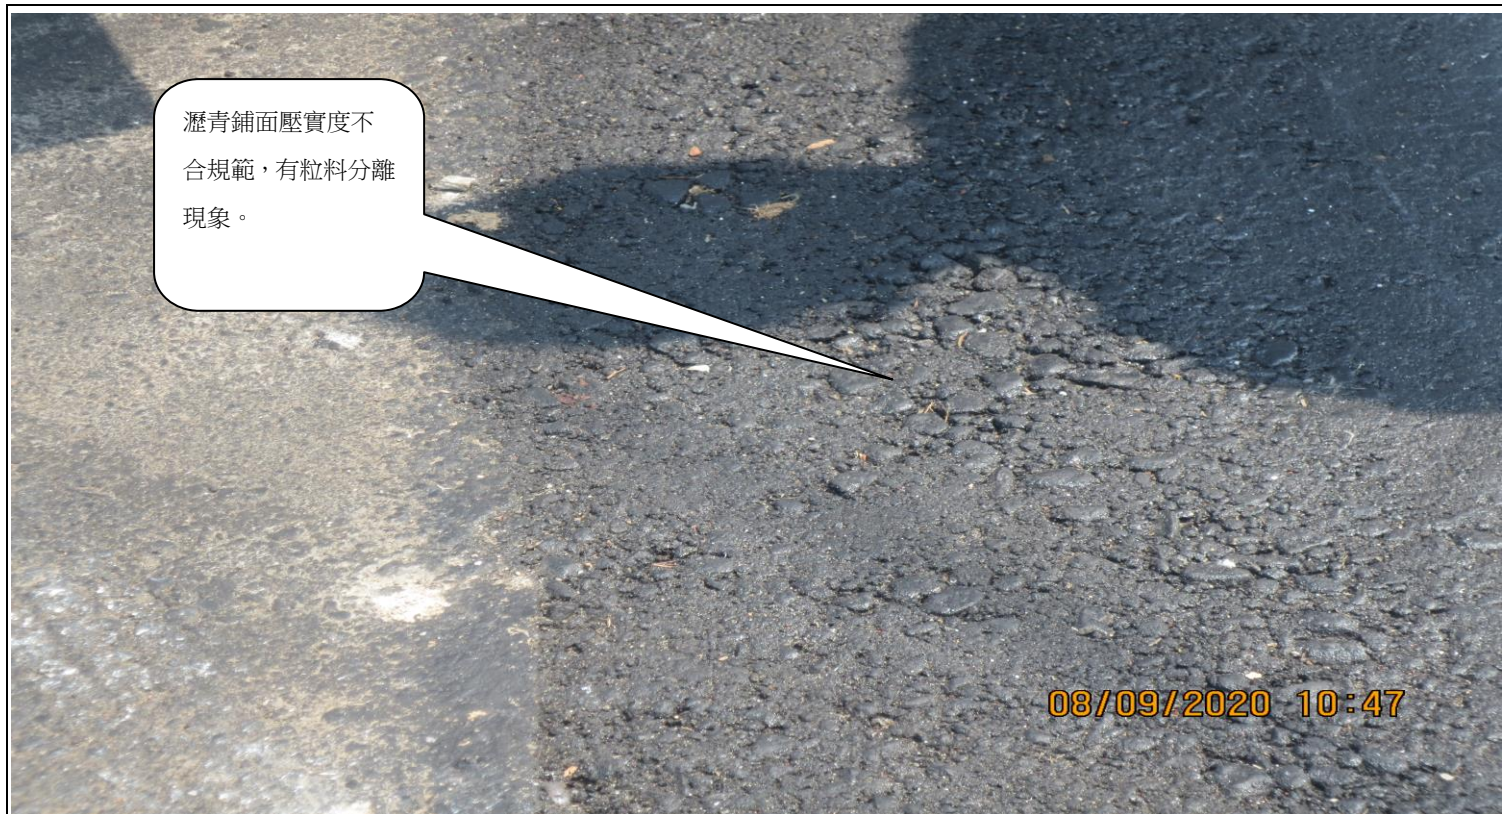
瀝青鋪面壓實度不合規範，有粒料分離現象。

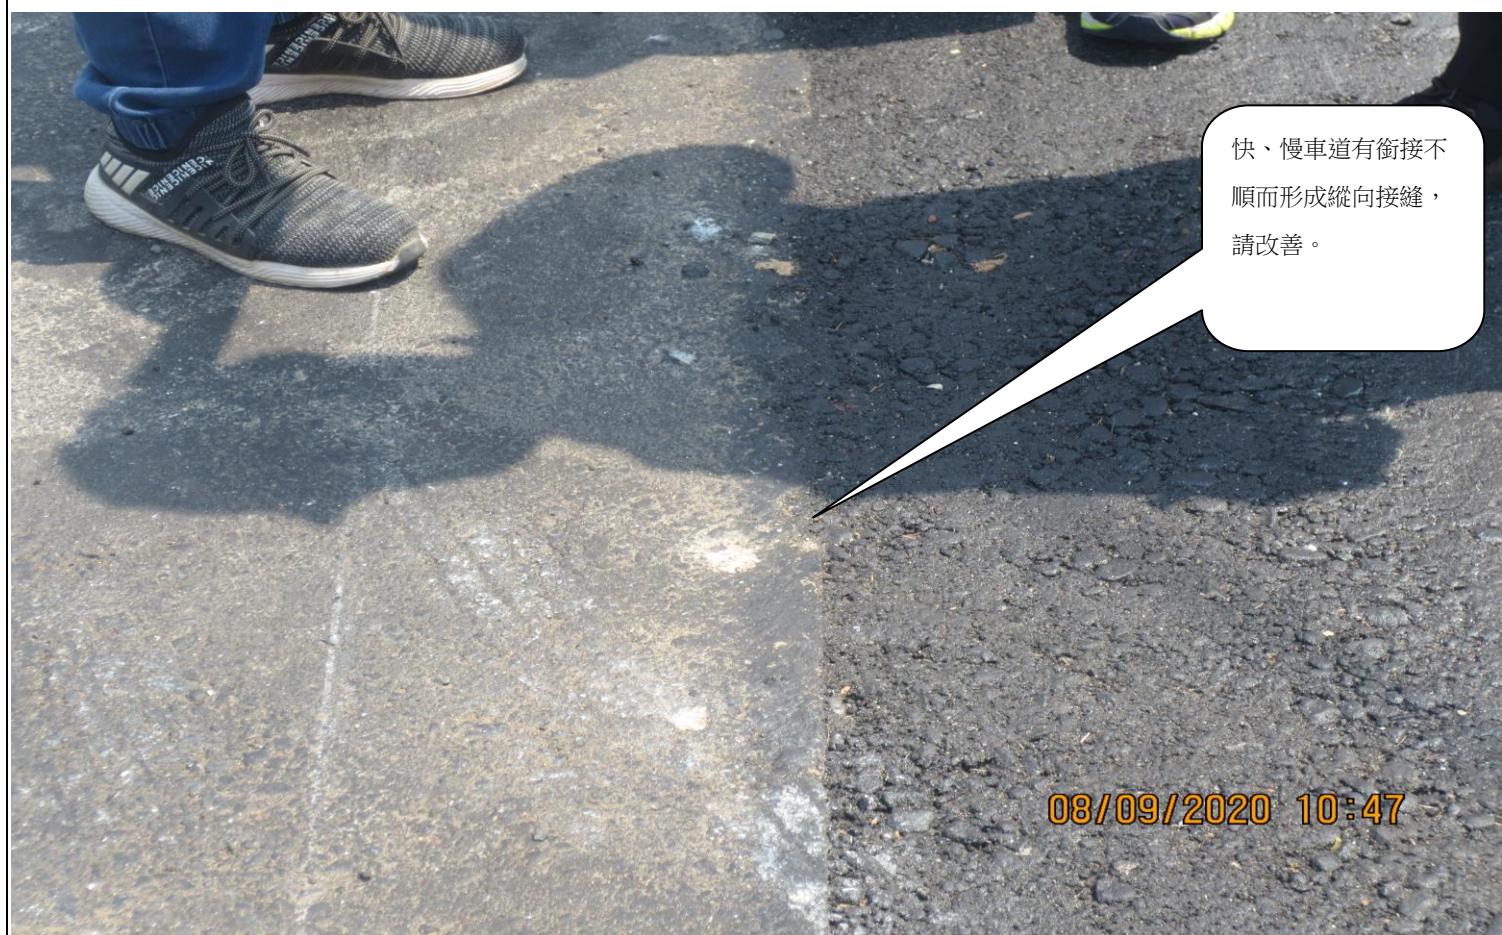
快、慢車道有銜接不順而形成縱向接縫，請改善。

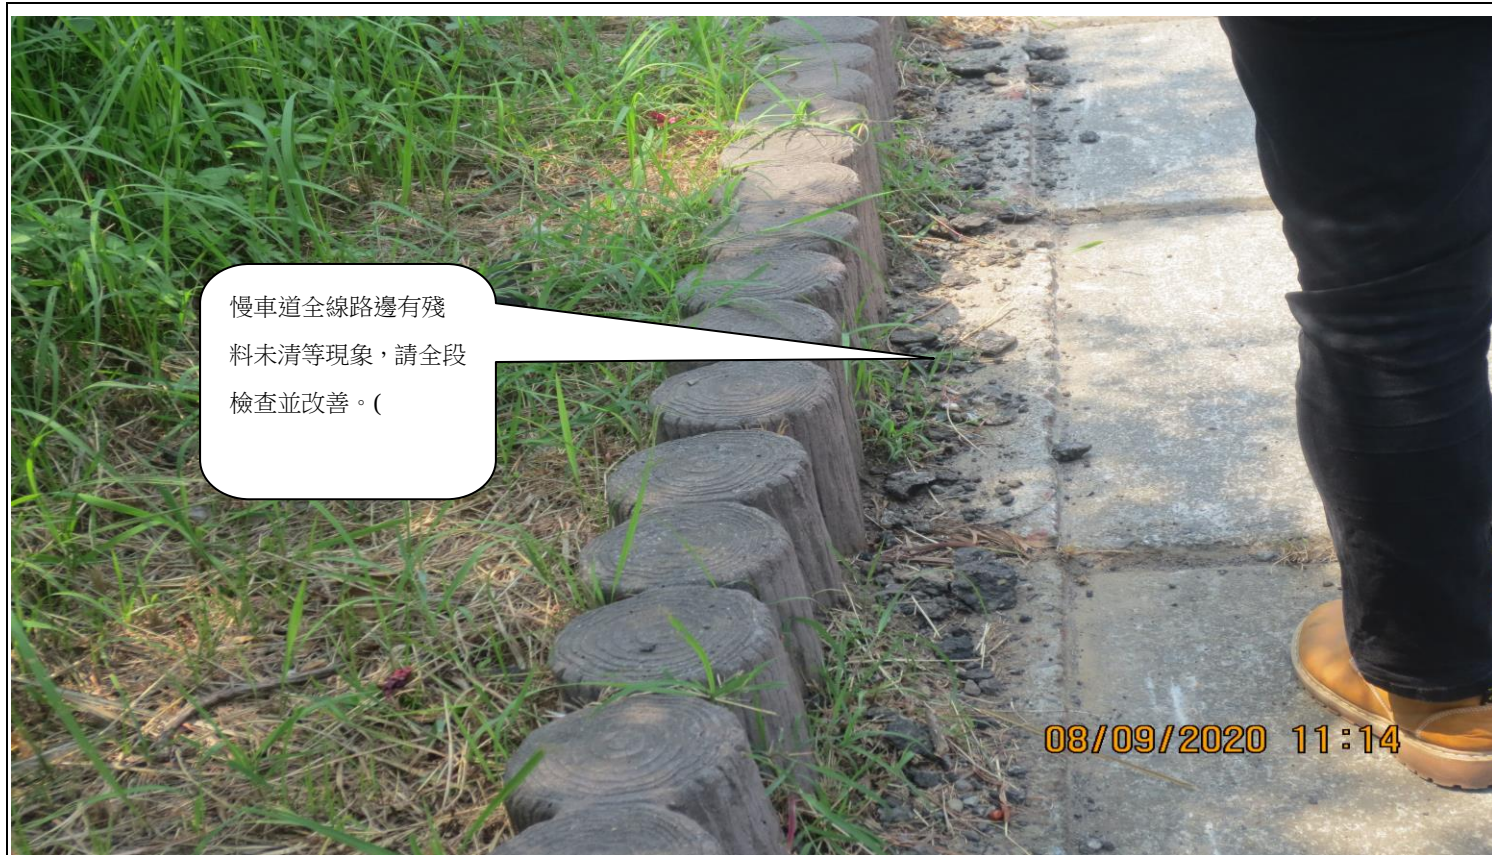
慢車道全線路邊有殘料未清等現象，請全段檢查並改善。

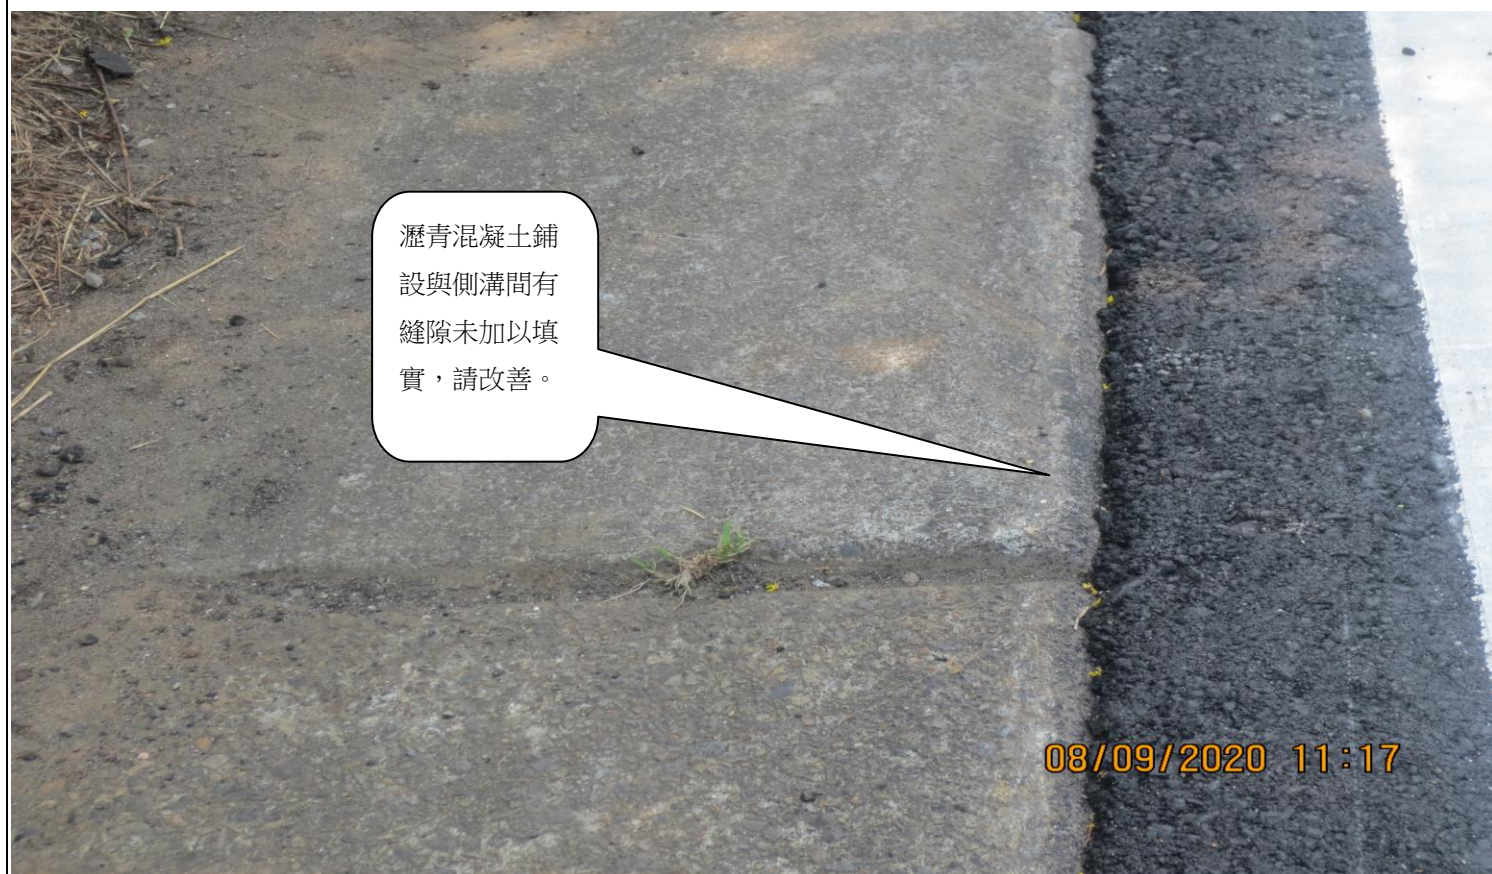
瀝青混凝土鋪設與側溝間有縫隙未加以填實，請改善。

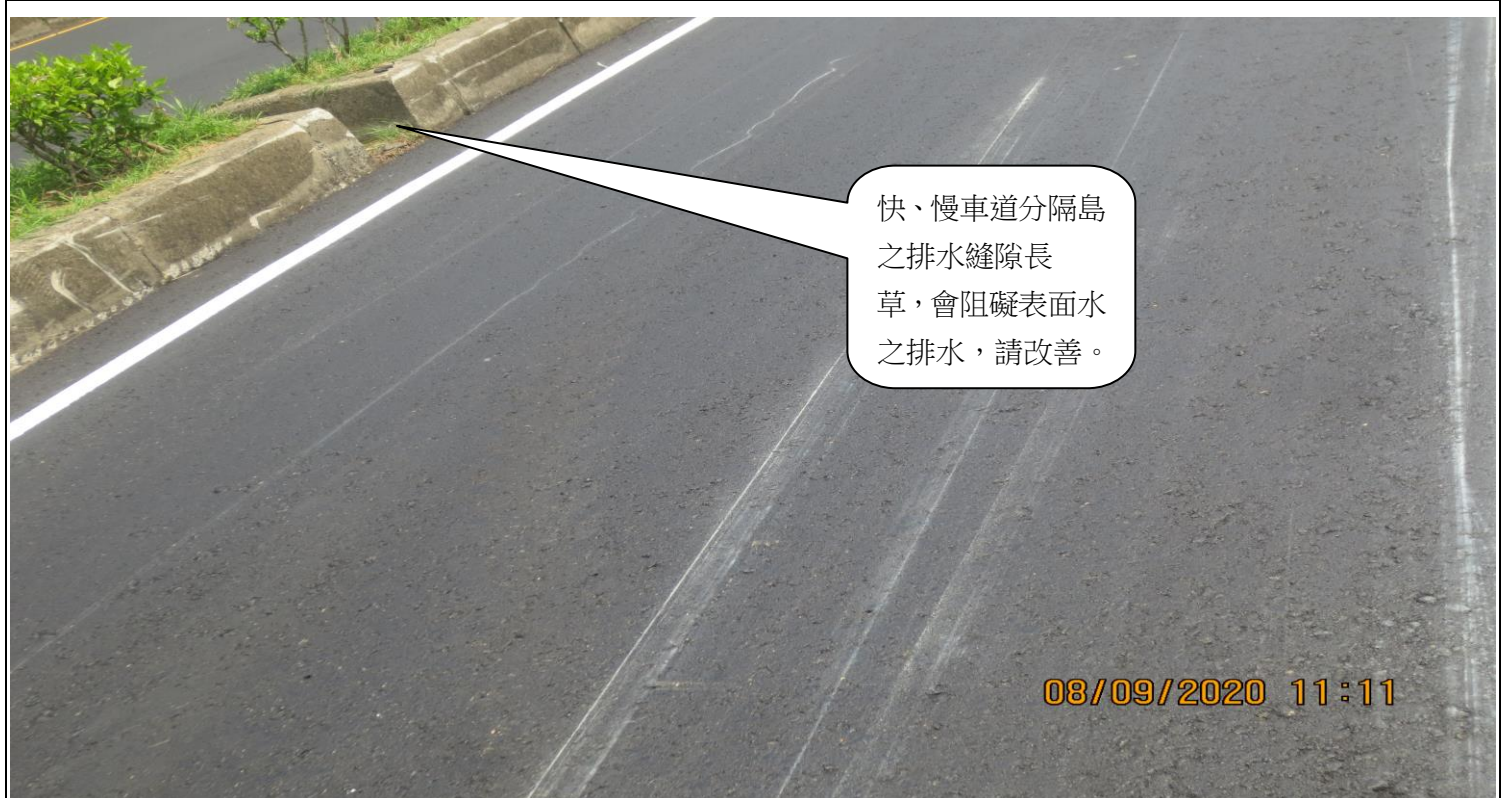
快、慢車道分隔島之排水縫隙長草，會阻礙表面水之排水，請改善。

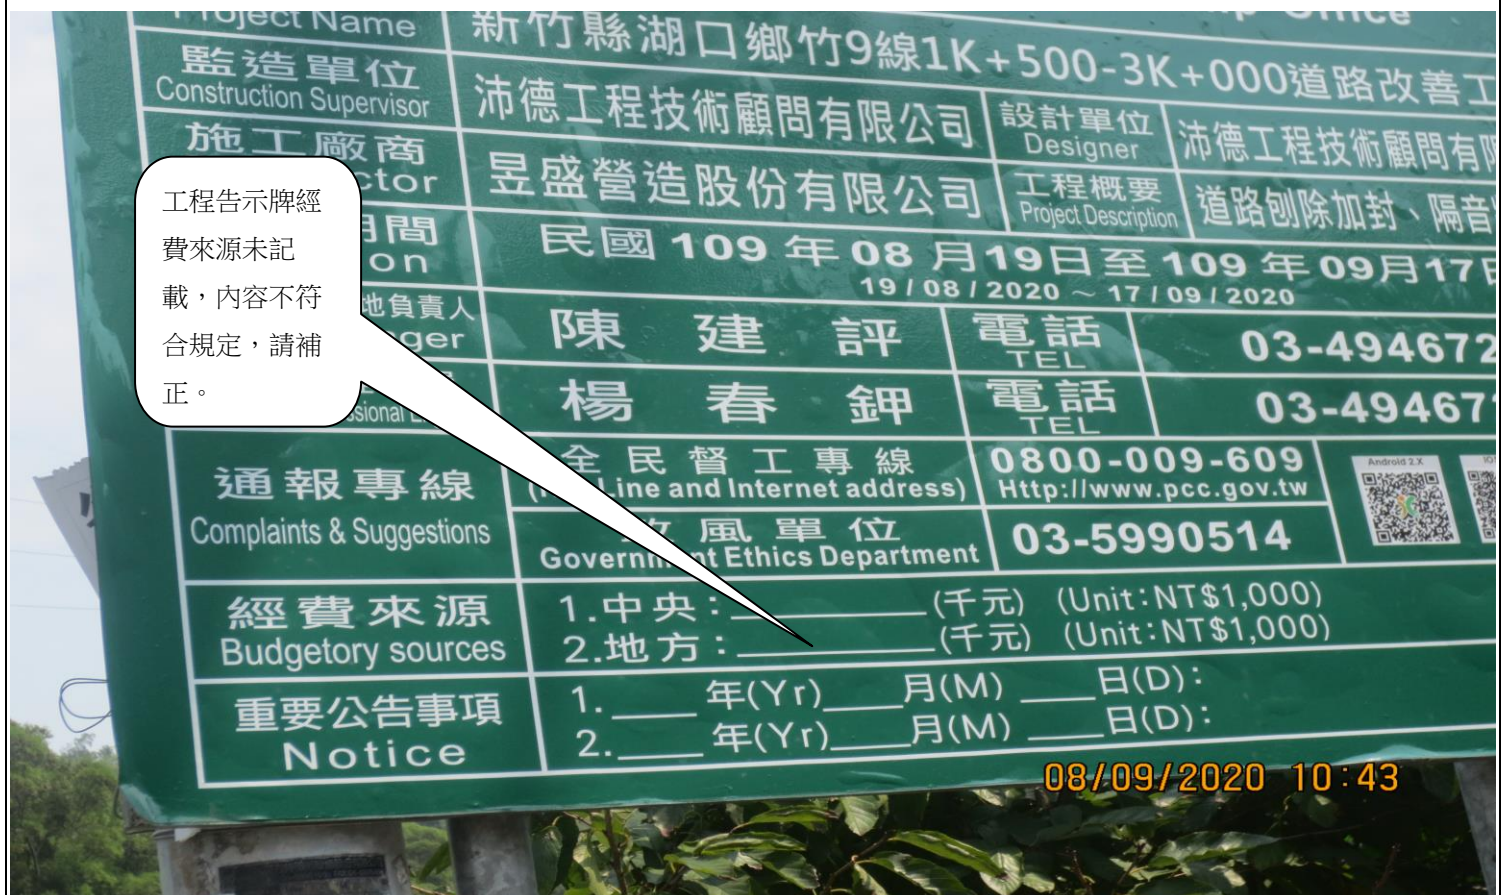
工程告示牌經費來源未記載，內容不符合規定，請補正。
