## 新竹縣政府工程查核代表照片表

拍攝日期：109.09.17

工程名稱：109 年度各村小型工程(開口契約)

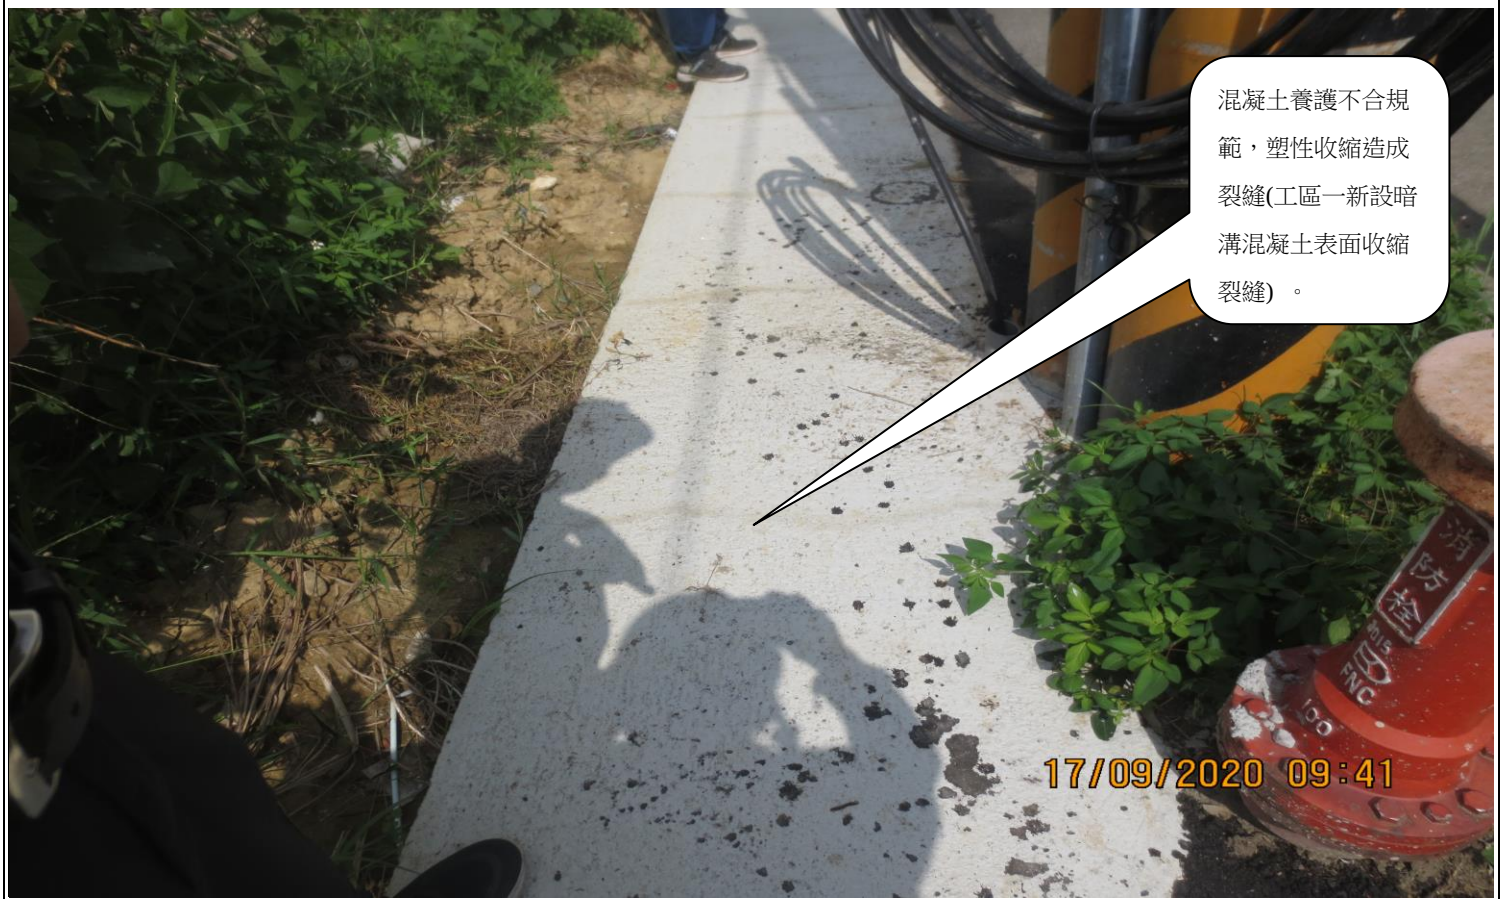
混凝土養護不合規範，塑性收縮造成裂縫(工區一新設暗溝混凝土表面收縮裂縫)。

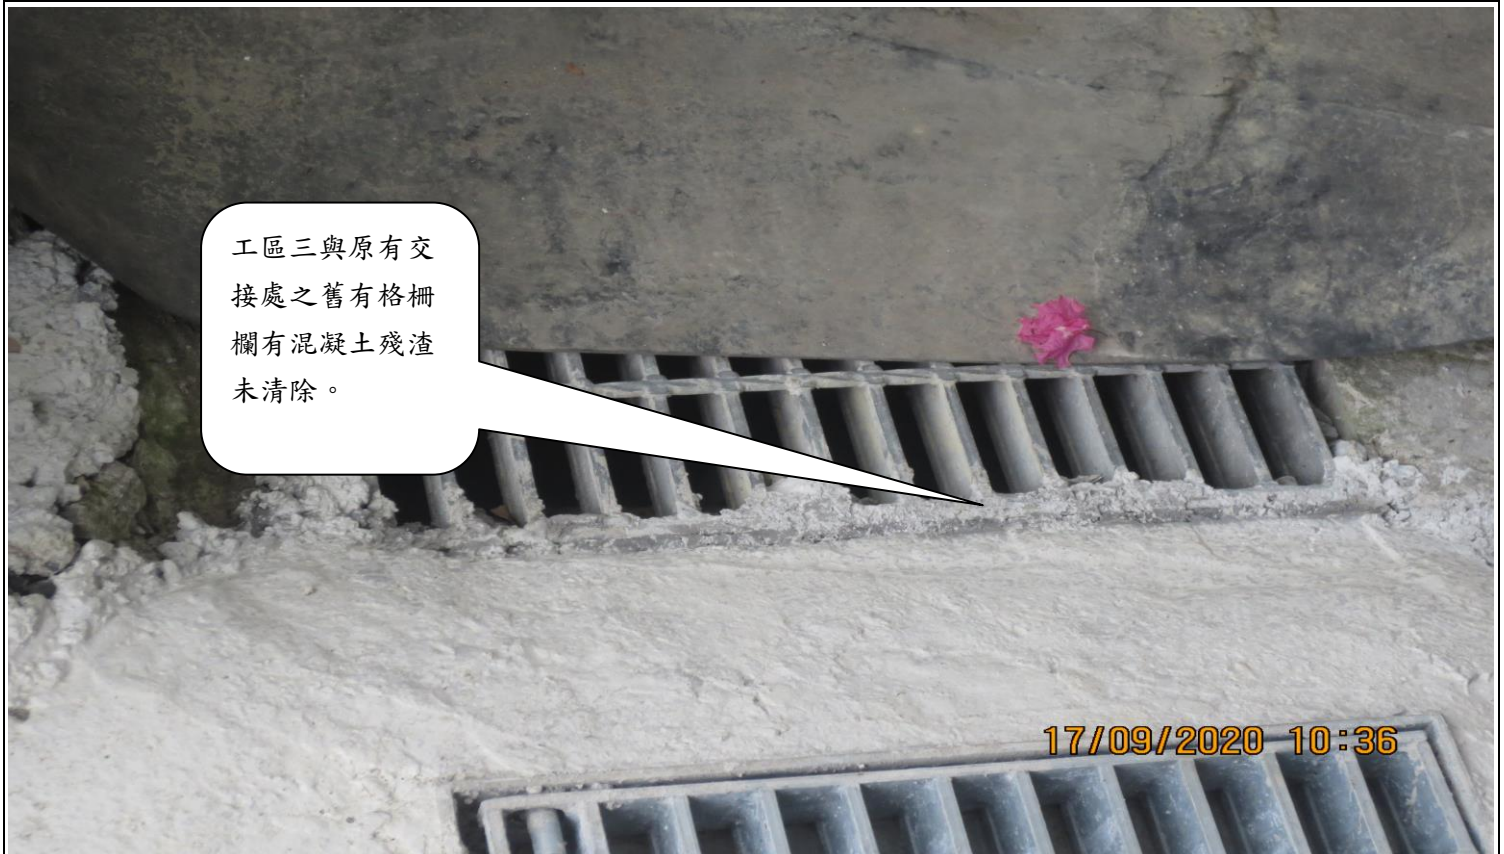
工區三與原有交接處之舊有格柵欄有混凝土殘渣未清除。

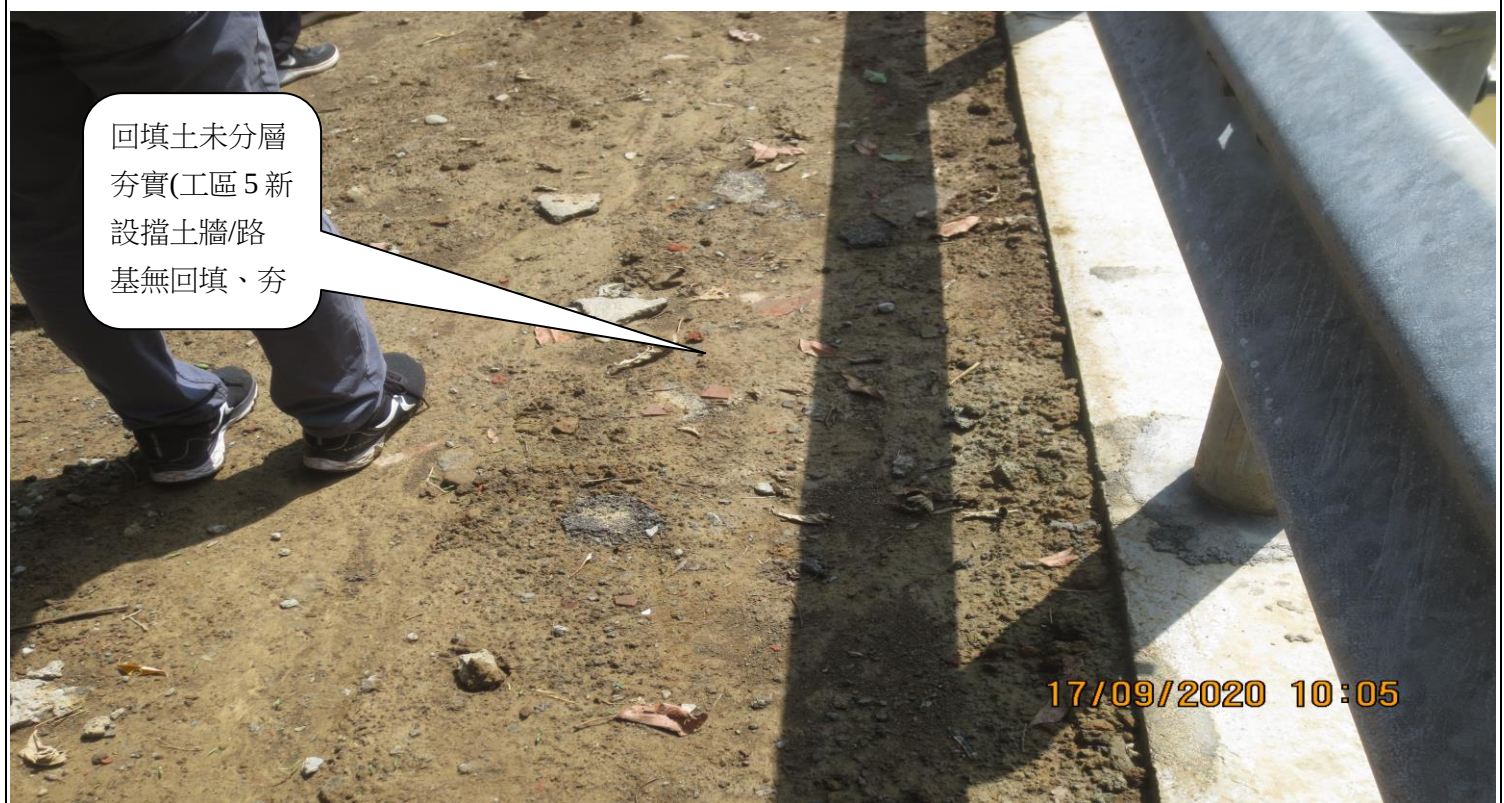
回填土未分層夯實(工區 5 新設擋土牆/路基無回填、夯實)。

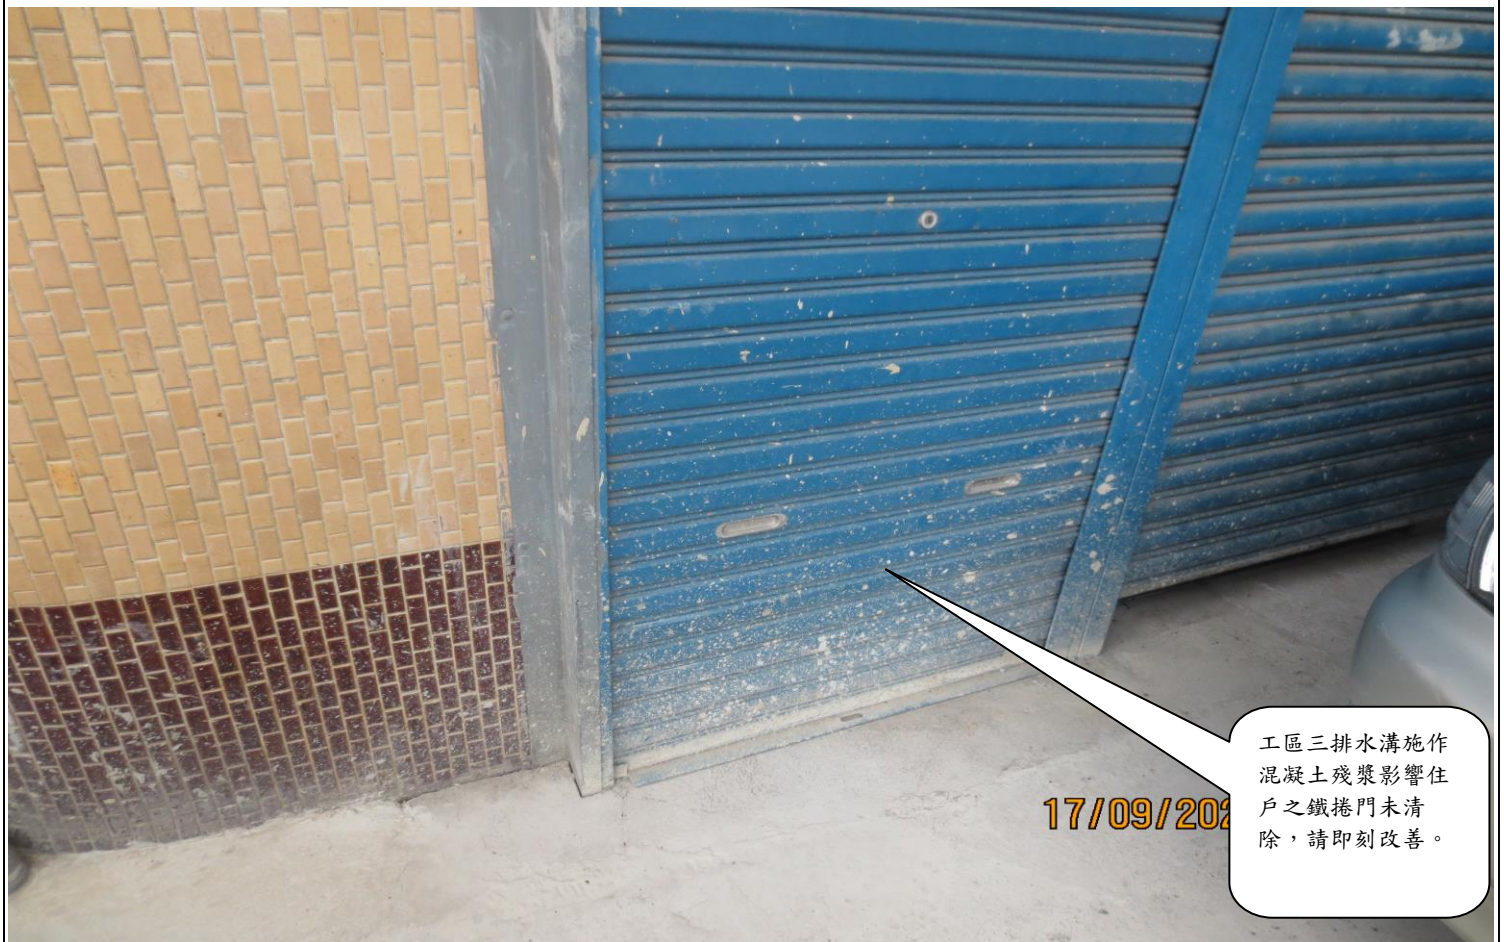
工區三排水溝施作混凝土殘漿影響住戶之鐵捲門未清除，請即刻改善。

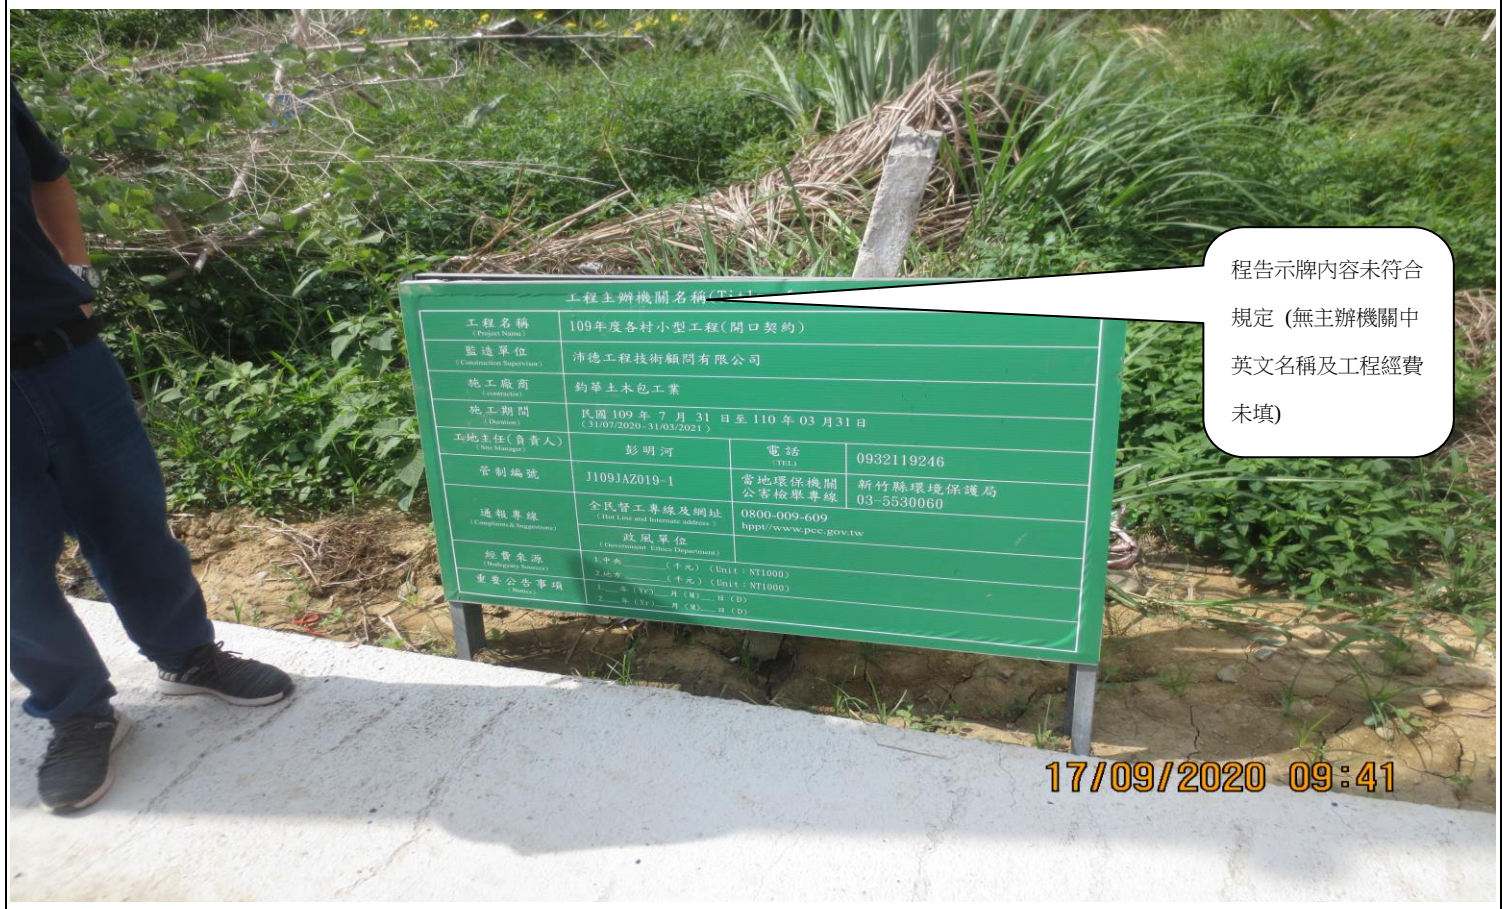
程告示牌內容未符合規定 (無主辦機關中英文名稱及工程經費未填)

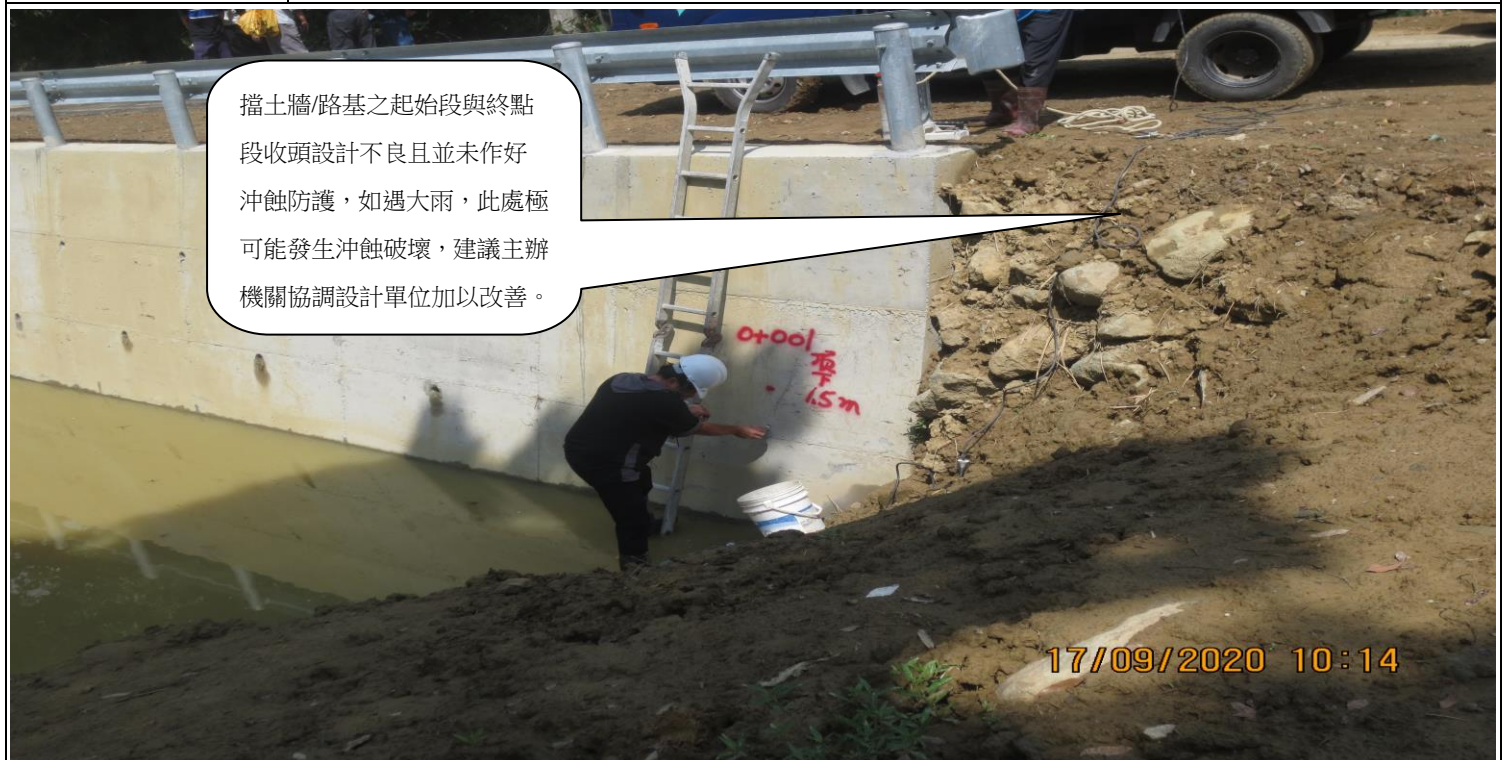
工區五新設擋土牆/路基之起始段與終點段收頭設計不良且並未作好沖蝕防護，如遇大雨，此處極可能發生沖蝕破壞，建議主辦機關協調設計單位加以改善。
