新竹縣政府工程查核代表照片表

拍攝日期：109.09.29

工程名稱：新竹縣新埔鎮照門里集會所新建工程

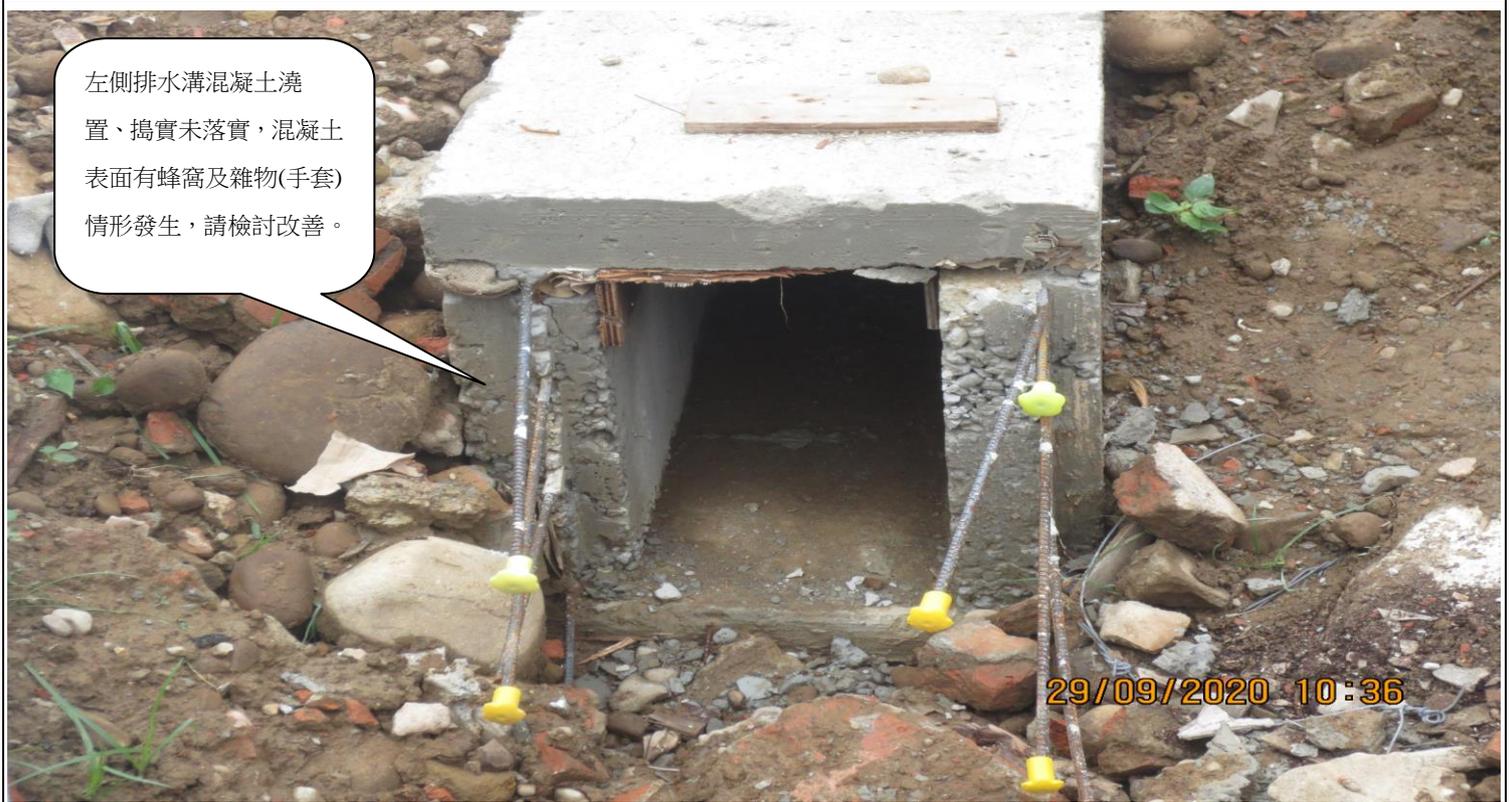
左側排水溝混凝土澆置、搗實未落實，混凝土表面有蜂窩及雜物(手套)情形發生，請檢討改善。

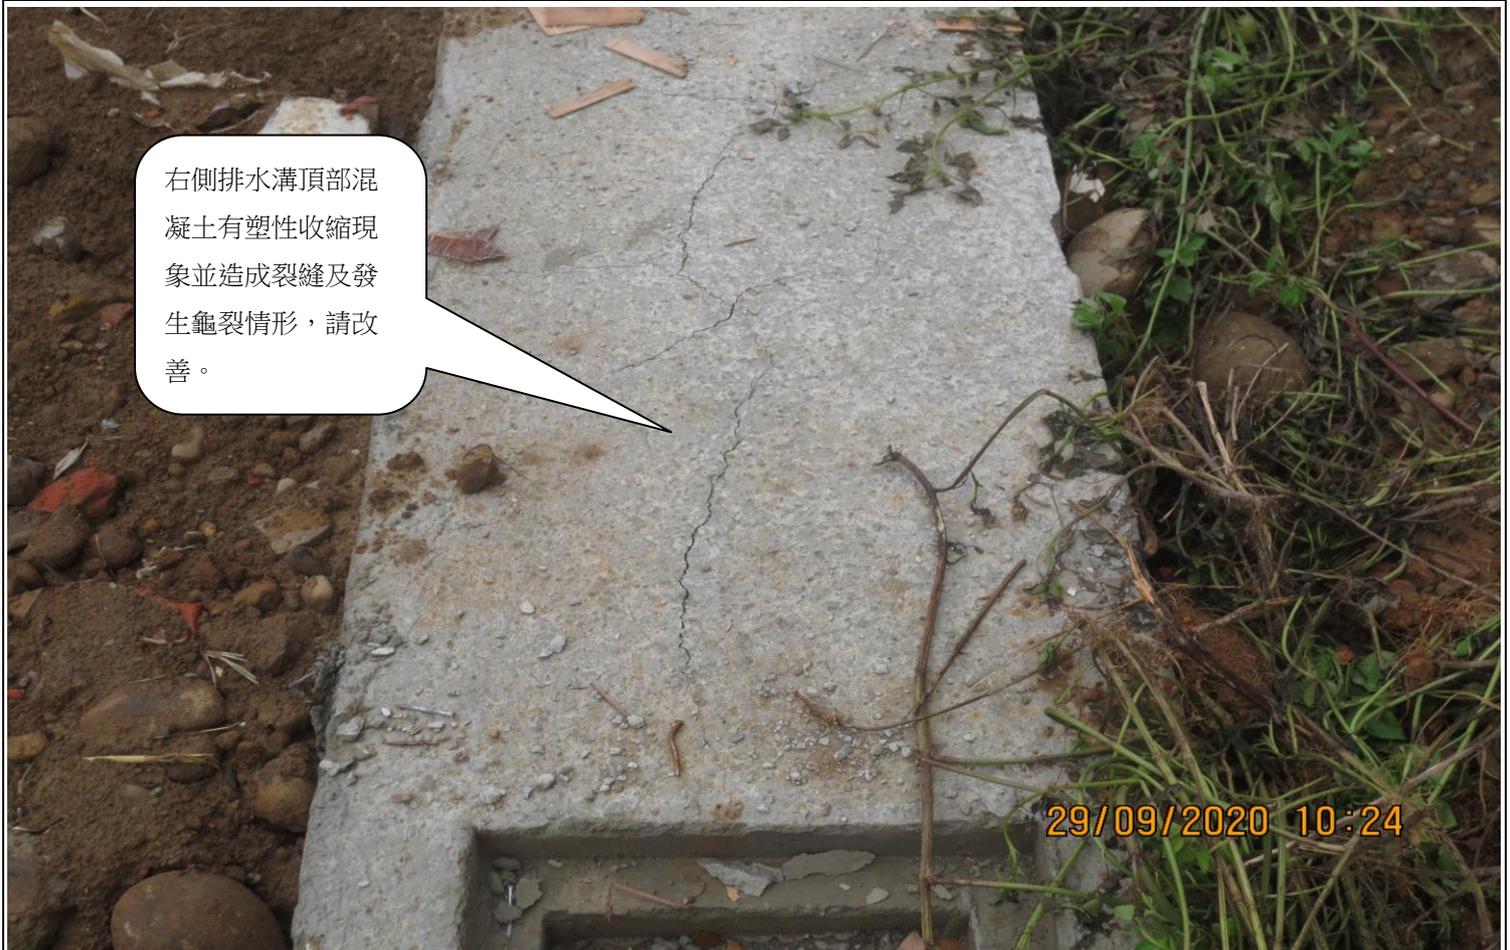
右側排水溝頂部混凝土有塑性收縮現象並造成裂縫及發生龜裂情形，請改善。

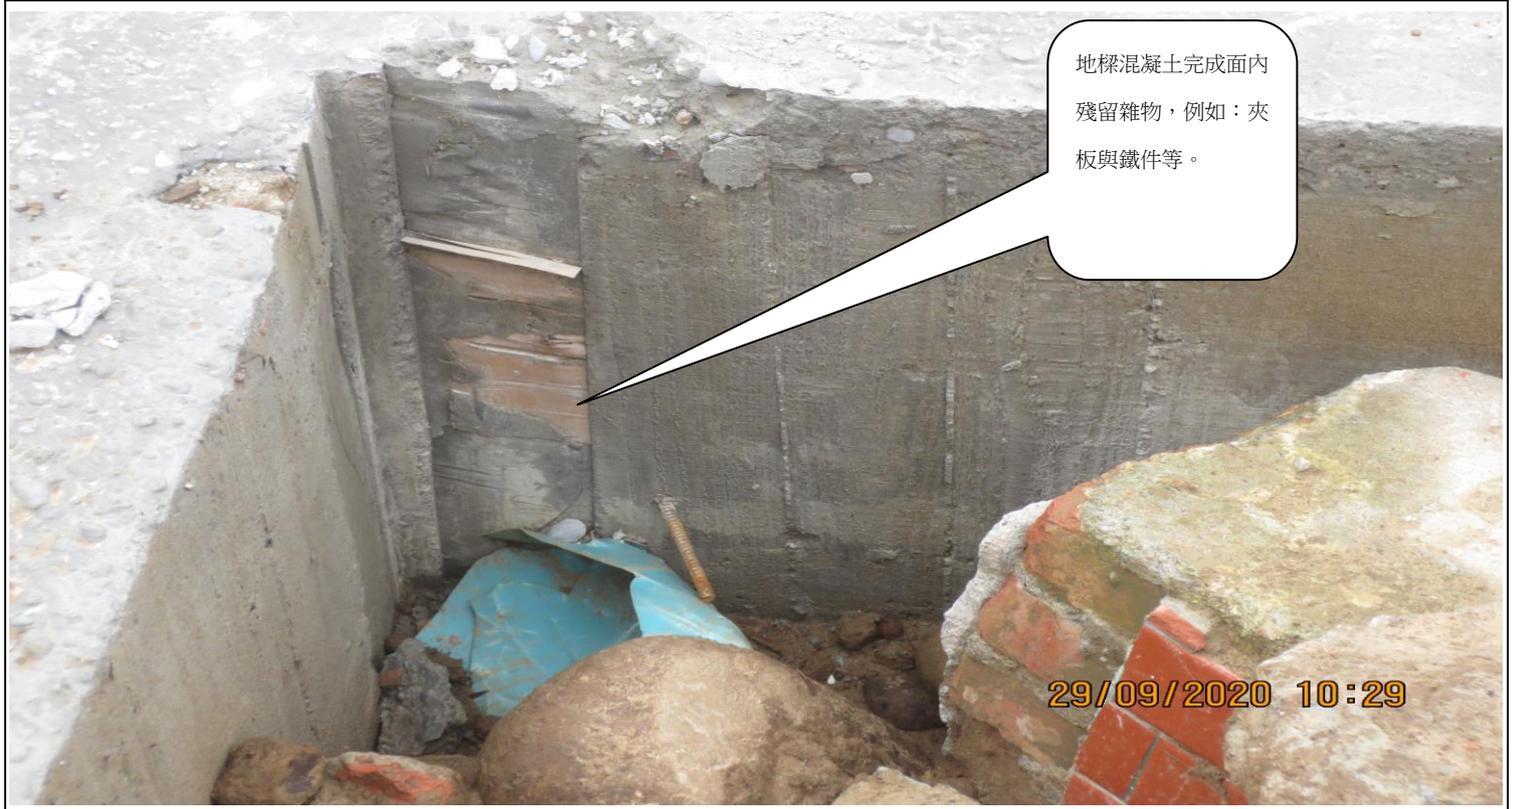
地樑混凝土完成面內
殘留雜物，例如：夾
板與鐵件等。

地樑混凝土完成面內殘留雜物，例如：夾板與鐵件等。

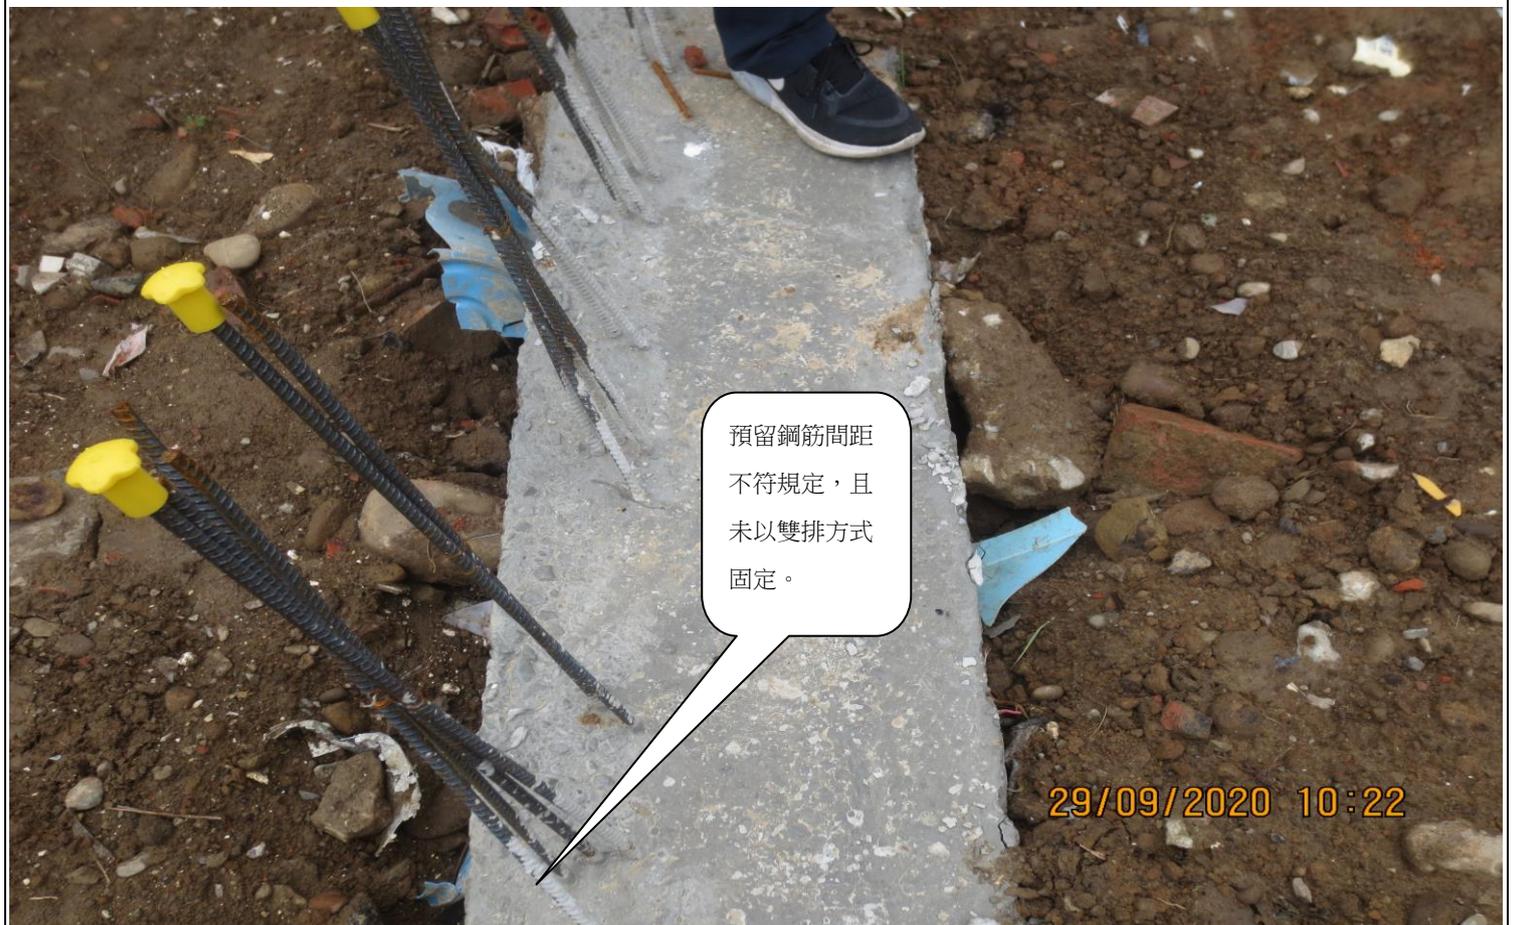
預留鋼筋間距
不符規定，且
未以雙排方式
固定。

預留鋼筋間距不符規定，且未以雙排方式固定。

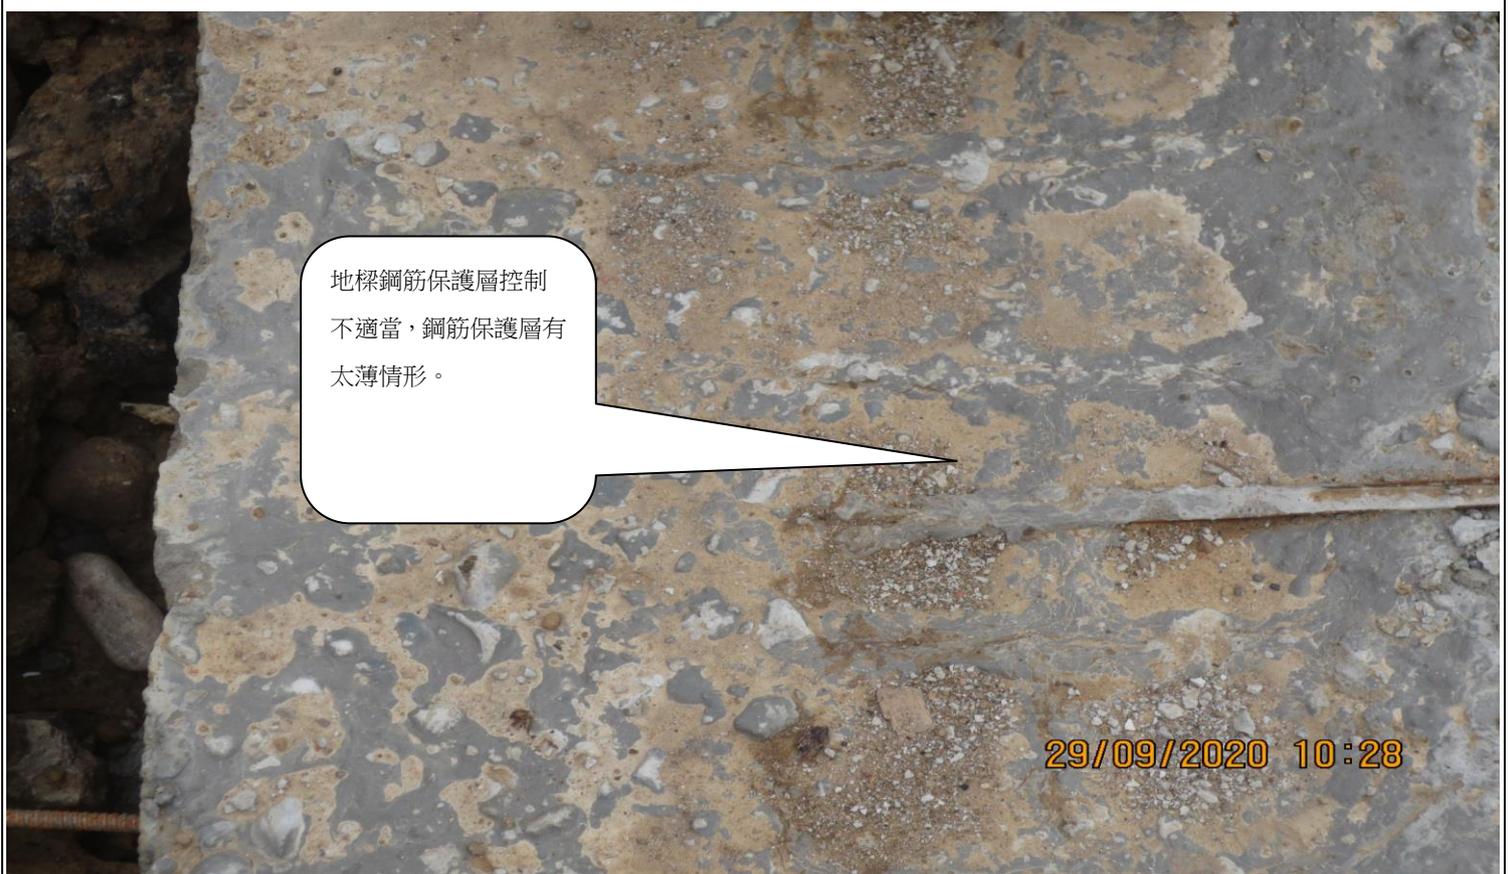
地樑鋼筋保護層控制不適當，鋼筋保護層有太薄情形。

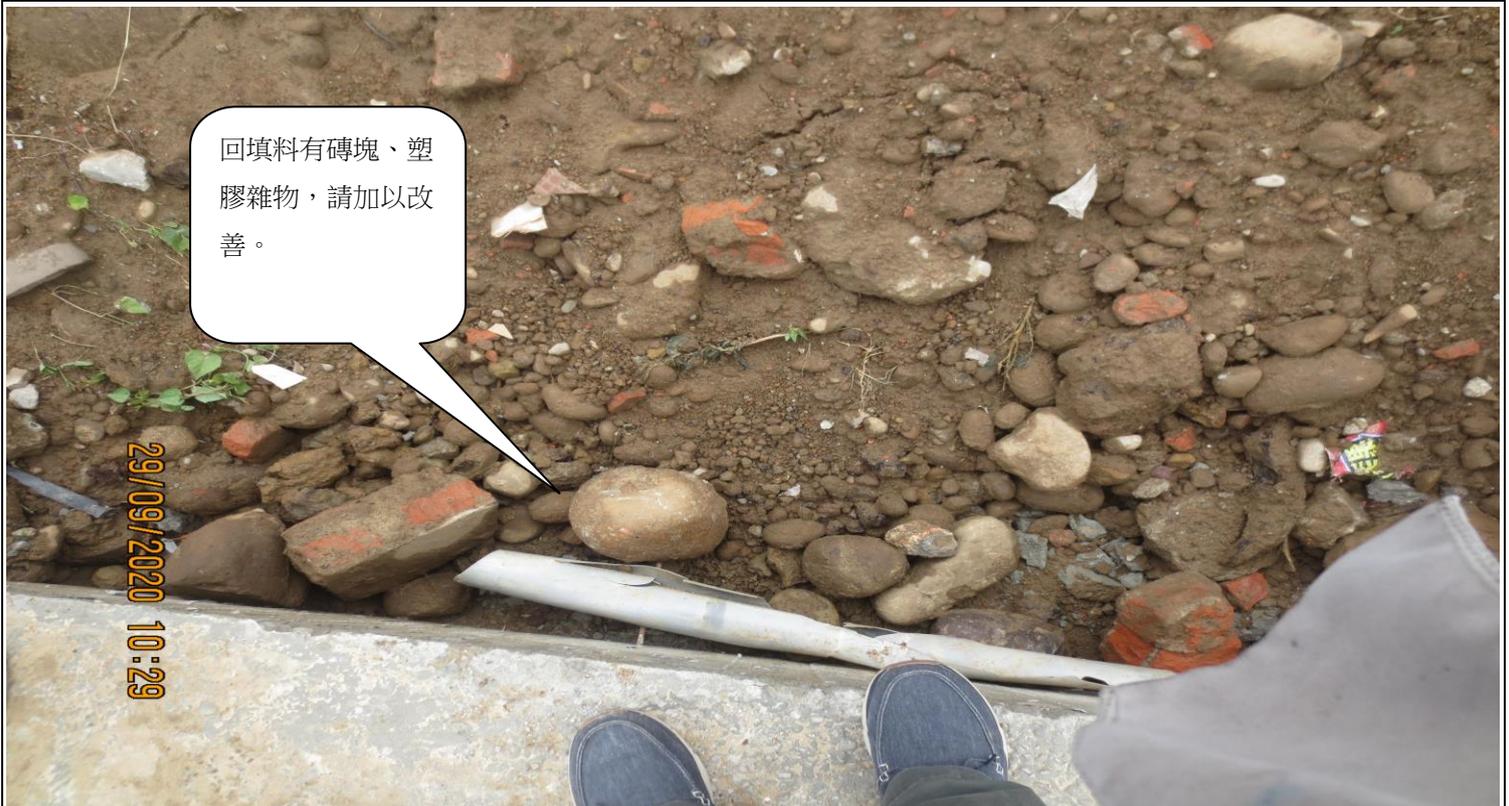
回填料有磚塊、塑膠雜物，請加以改善。

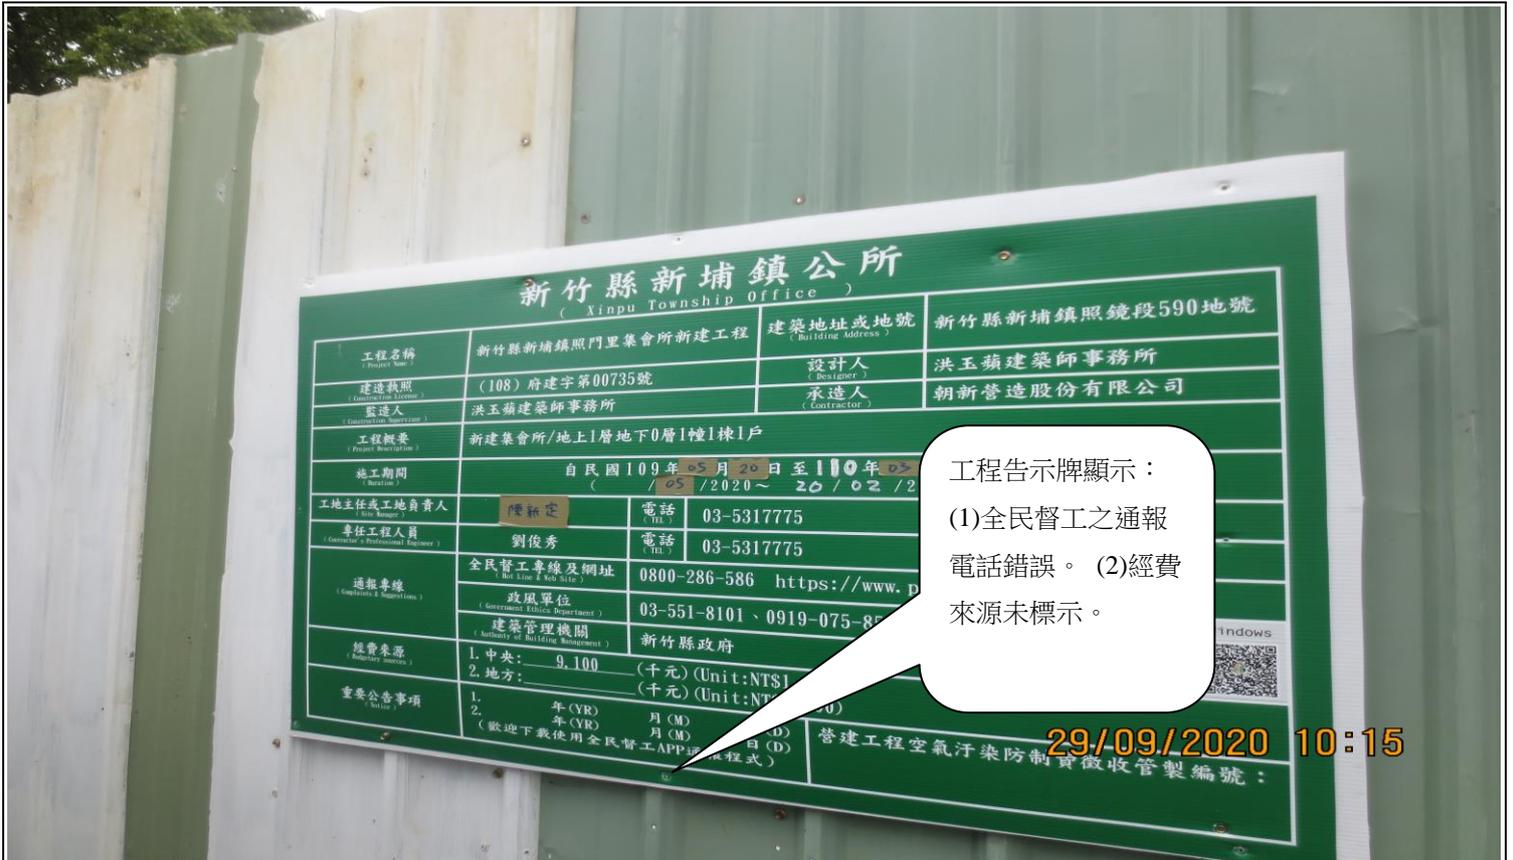
工程告示牌顯示：(1)全民督工之通報電話錯誤。(2)經費來源未標示。

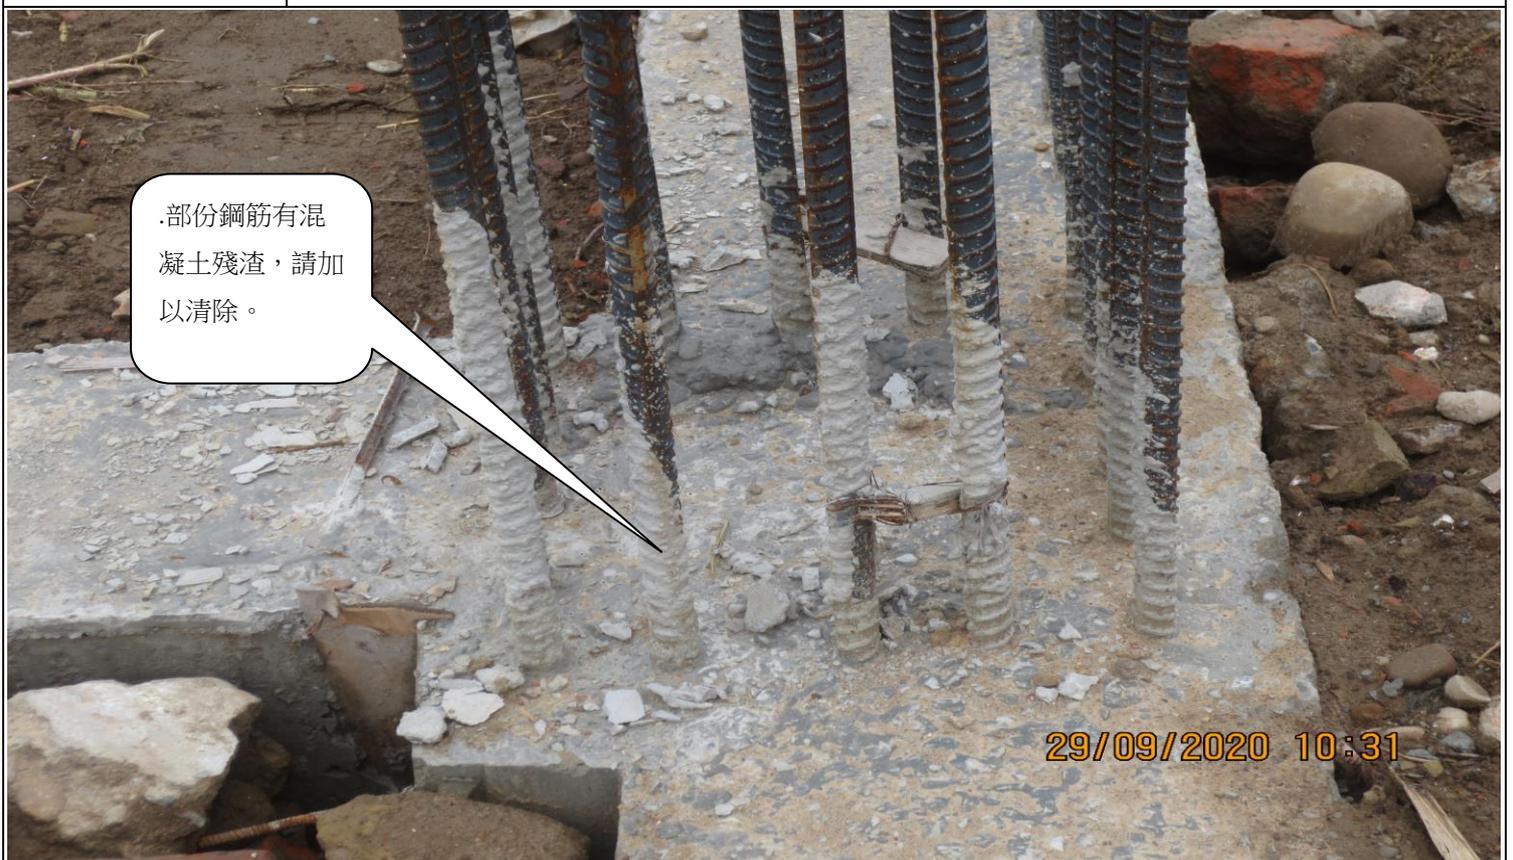
部份鋼筋有混凝土殘渣，請加以清除。
