## 新竹縣政府工程查核代表照片表

拍攝日期：109.10.06

工程名稱：109 年度關西鎮道路及附屬設施工程(開口合約)-第一區

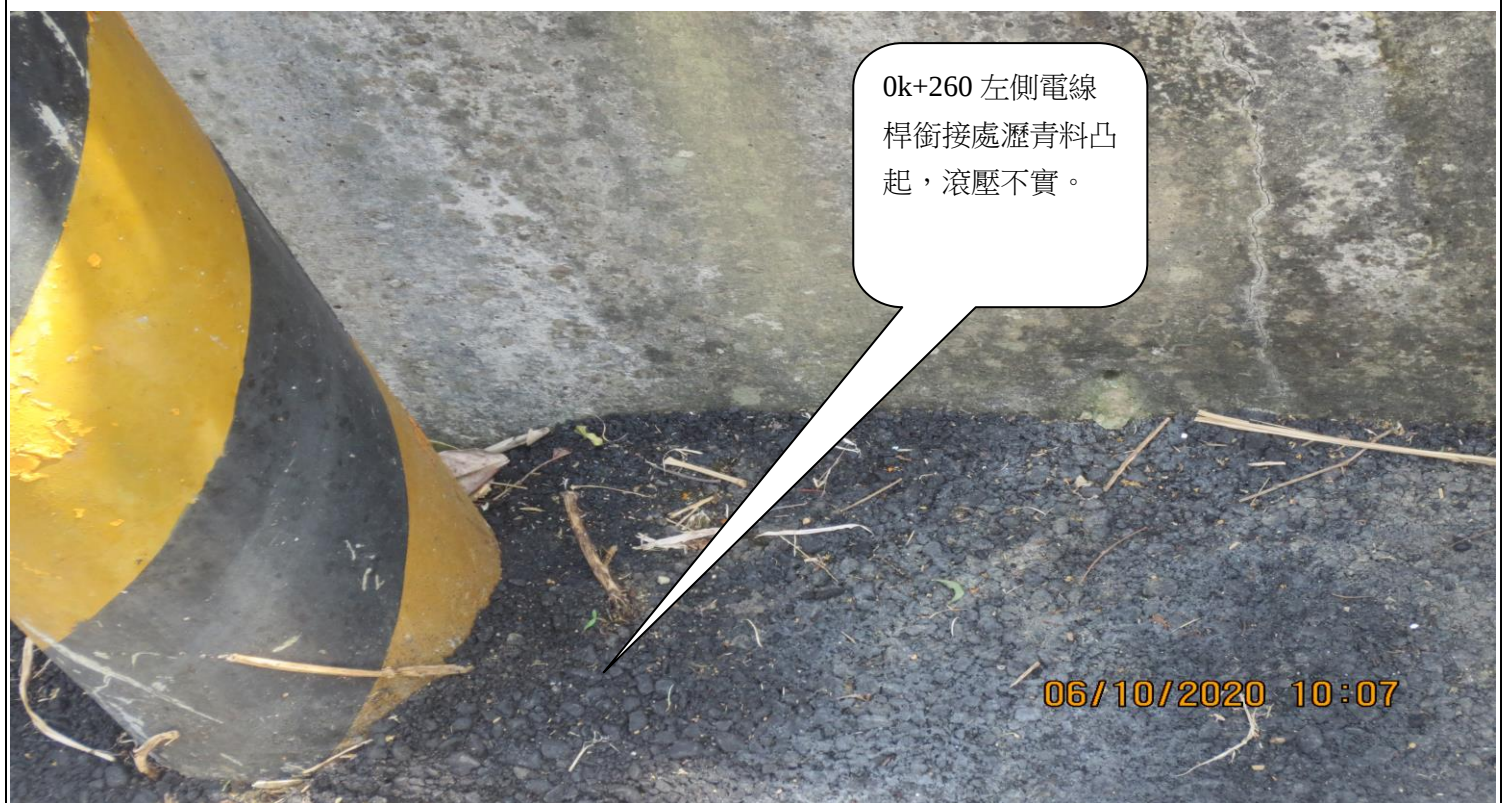
0k+260 左側電線桿銜接處瀝青料凸起，滾壓不實。(

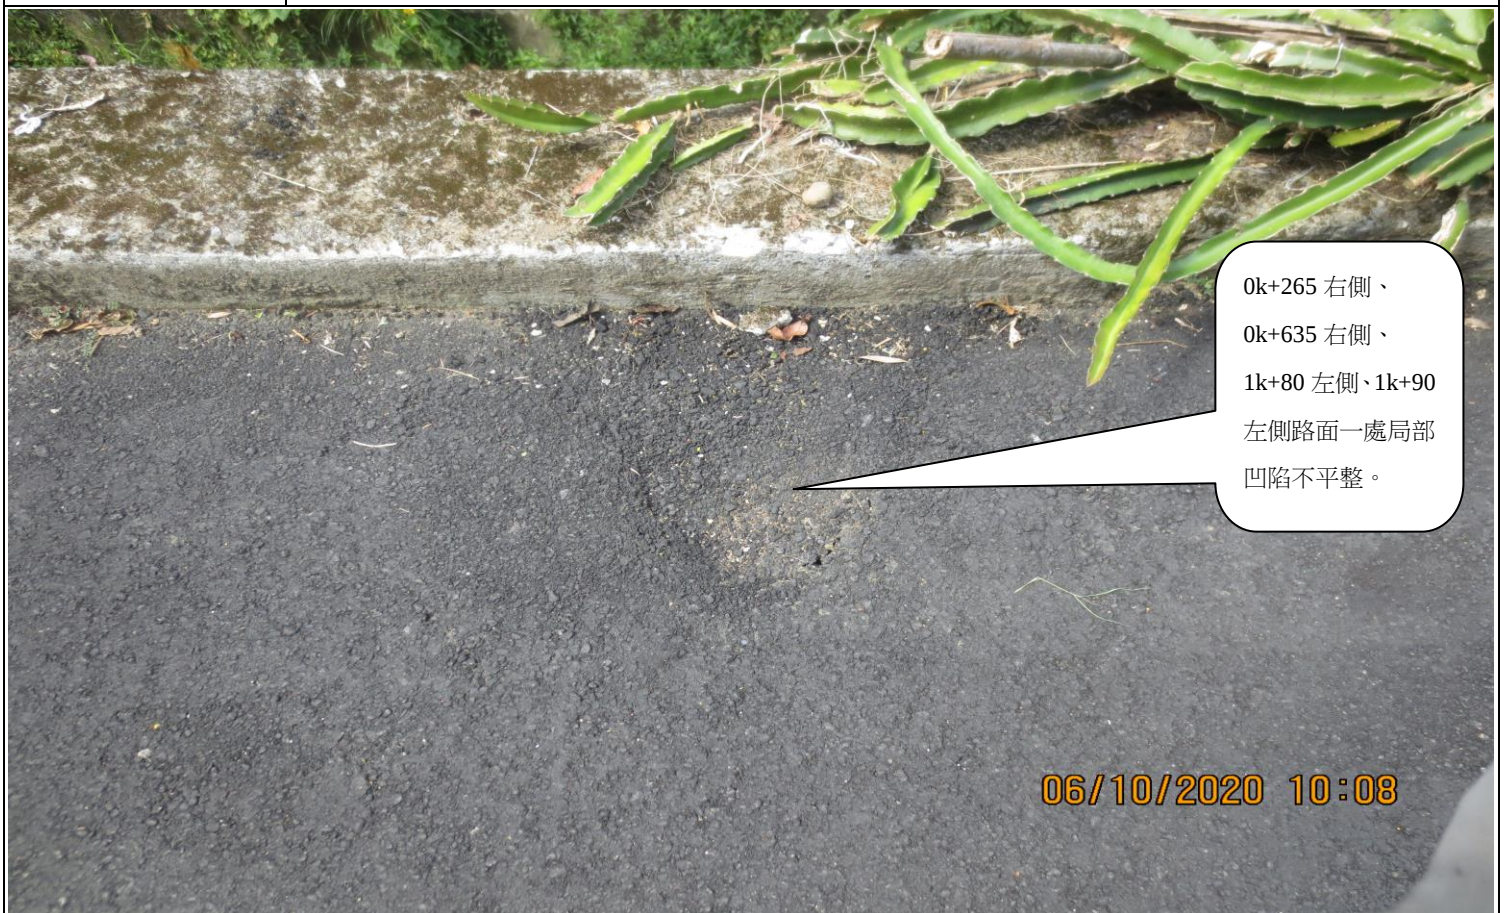
0k+265 右側、0k+635 右側、1k+80 左側、1k+90 左側路面一處局部凹陷不平整。

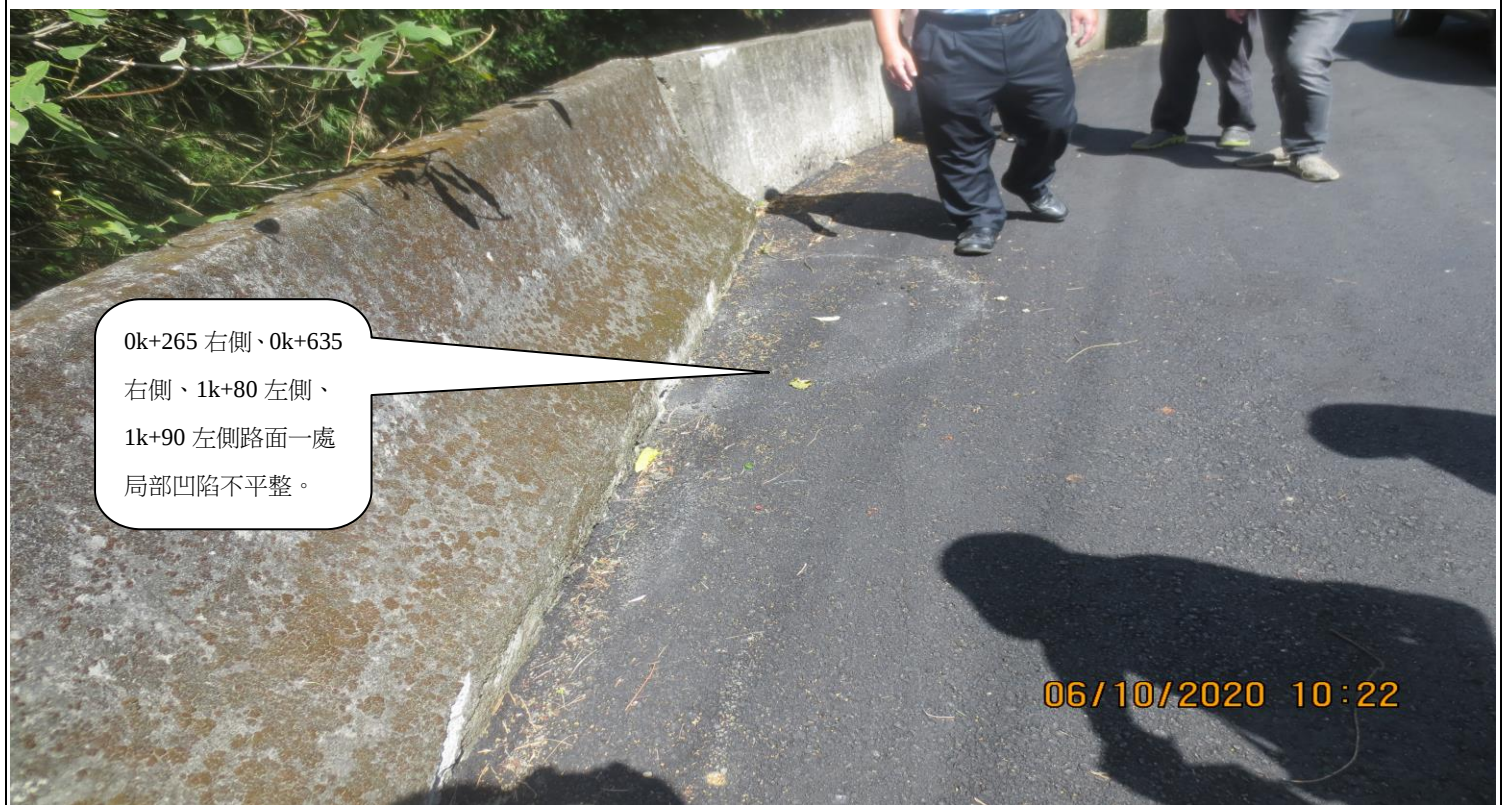
0k+265 右側、0k+635 右側、1k+80 左側、1k+90 左側路面一處局部凹陷不平整。

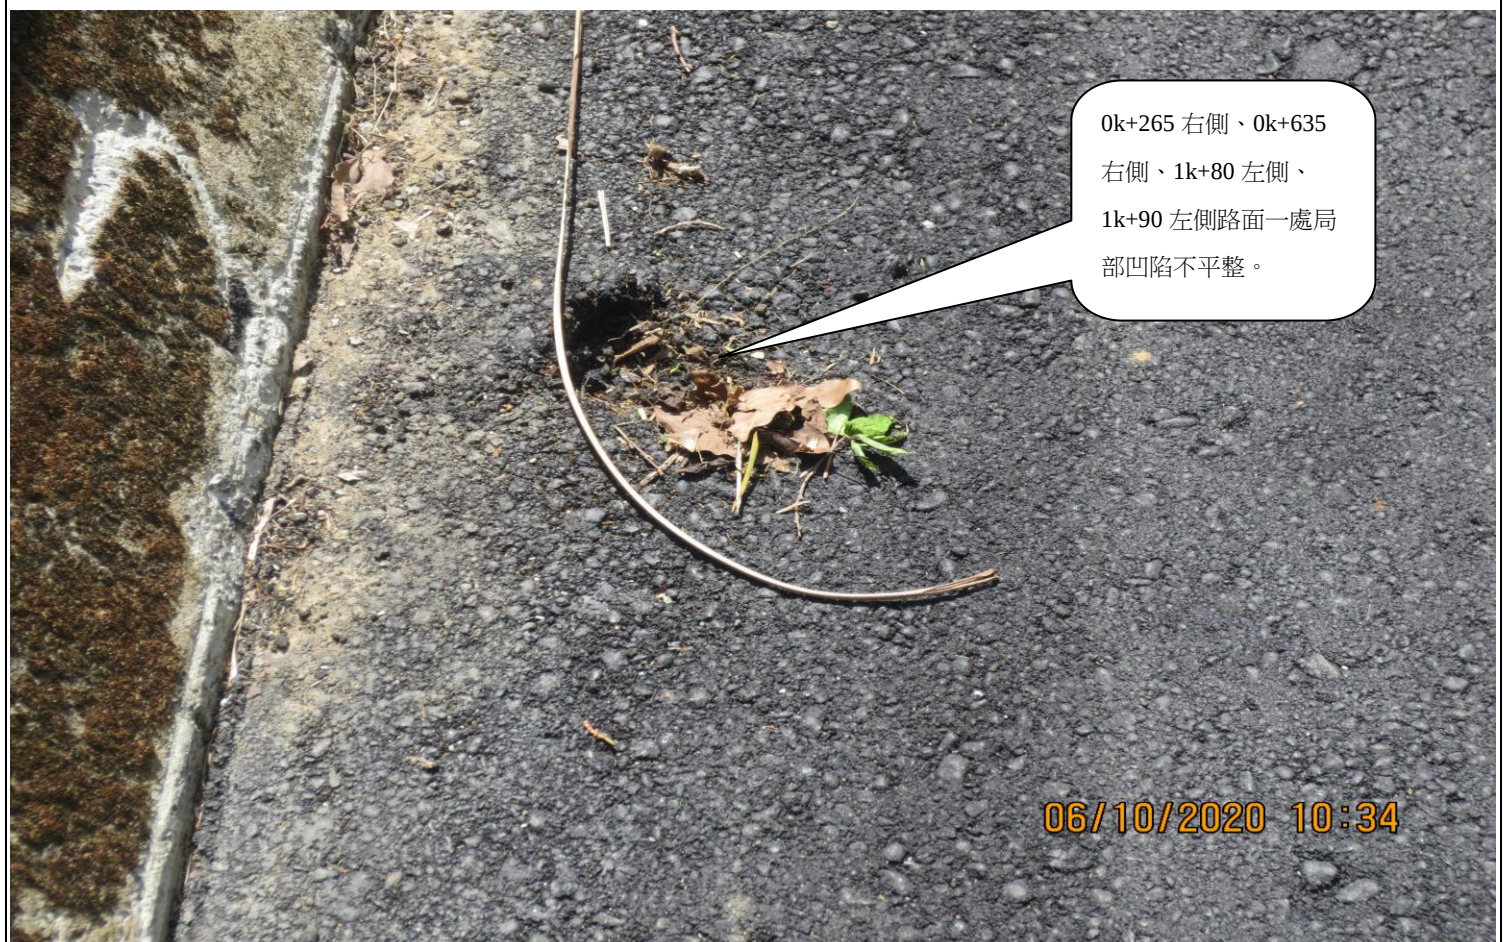
0k+265 右側、0k+635 右側、1k+80 左側、1k+90 左側路面一處局部凹陷不平整。

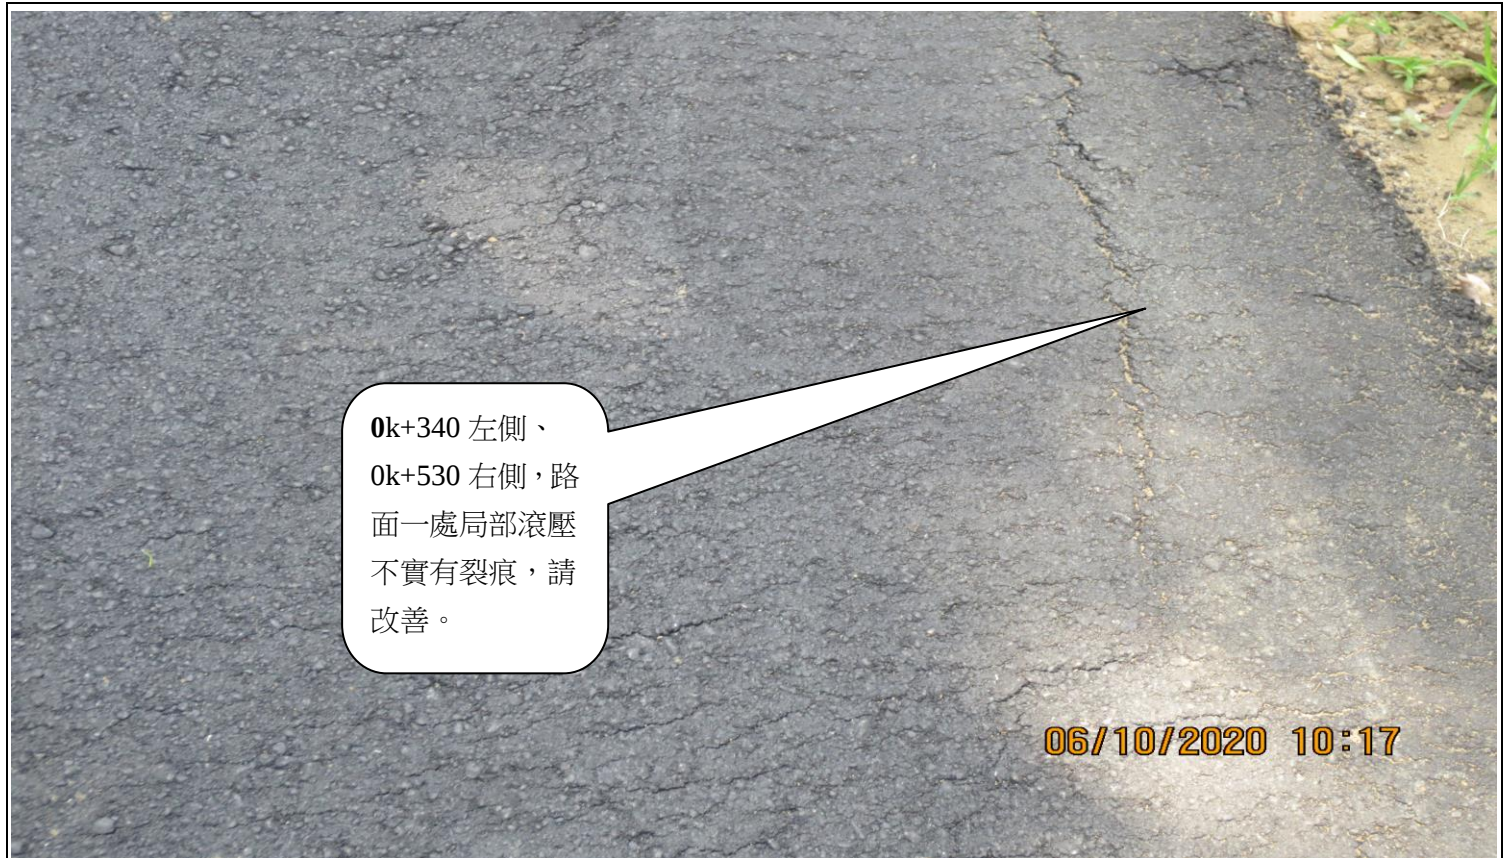
0k+340 左側、0k+530 右側，路面一處局部滾壓不實有裂痕，請改善。

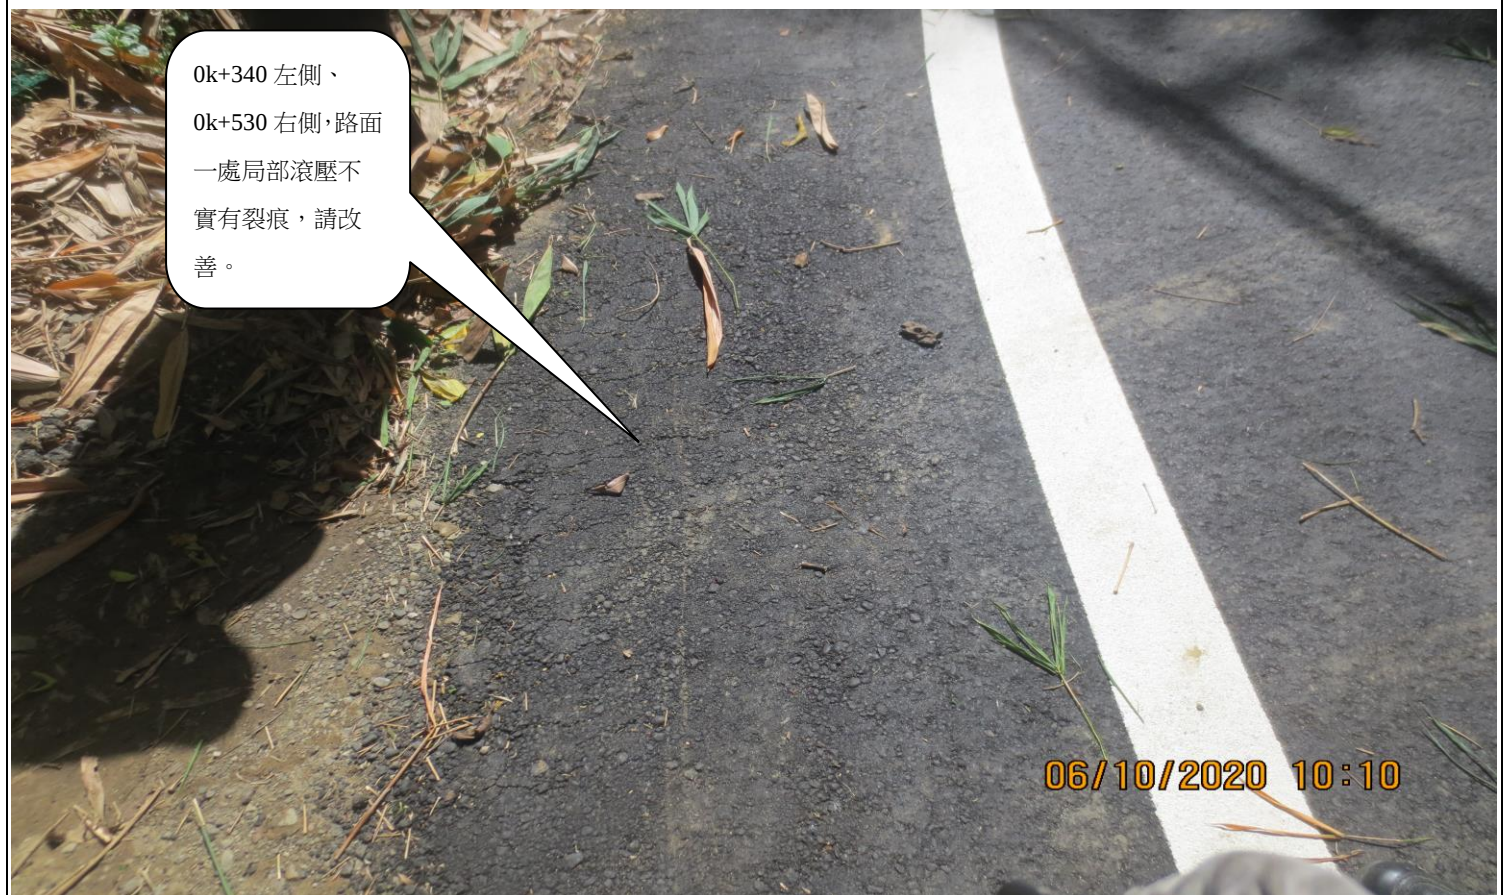
0k+340 左側、0k+530 右側，路面一處局部滾壓不實有裂痕，請改善。

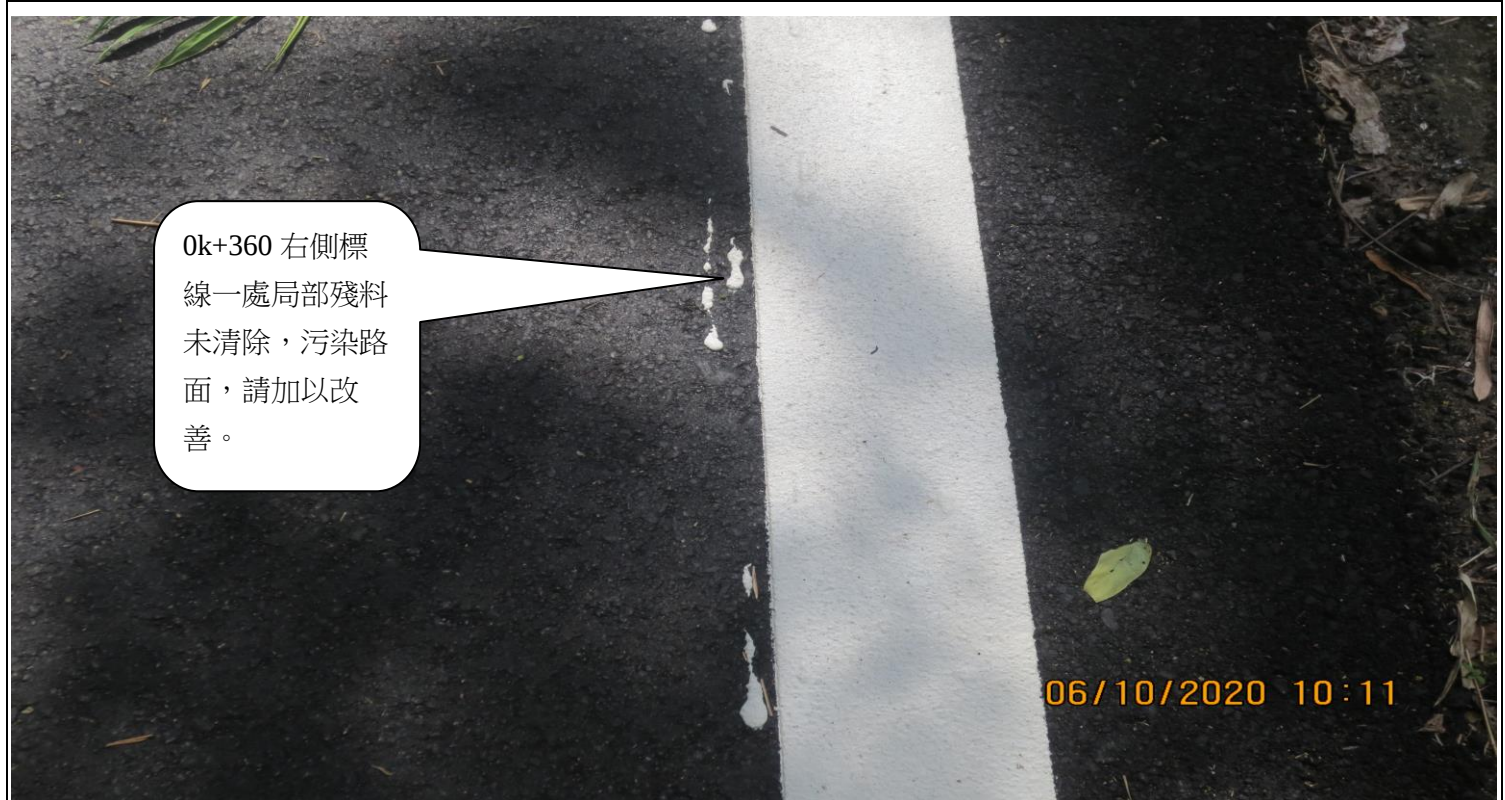
0k+360 右側標線一處局部殘料未清除，污染路面，請加以改善。

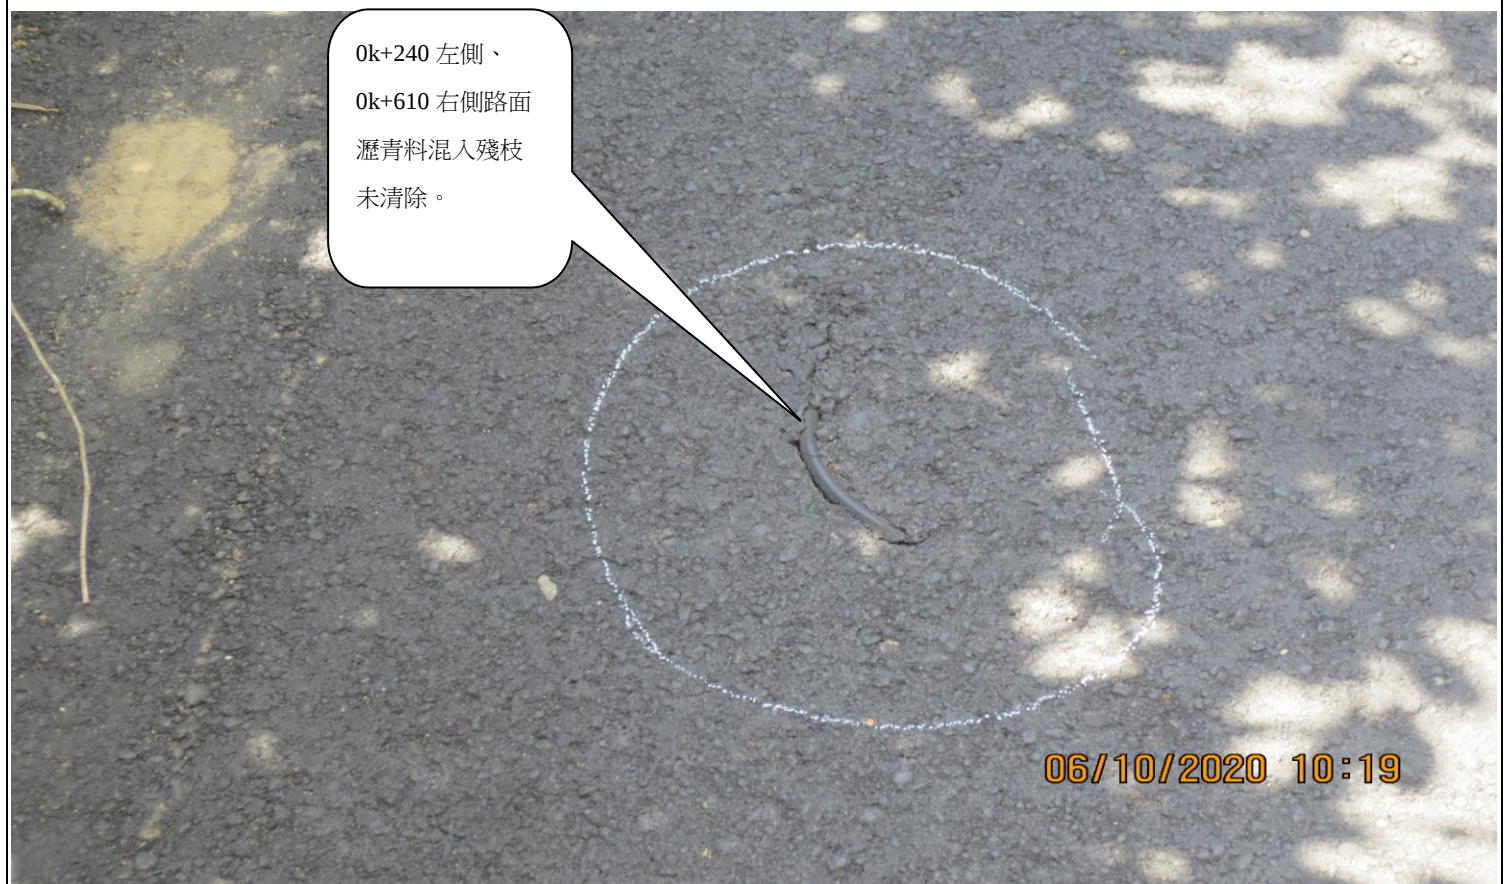
0k+240 左側、  
0k+610 右側路面  
瀝青料混入殘枝  
未清除。

0k+240 左側、0k+610 右側路面瀝青料混入殘枝未清除。

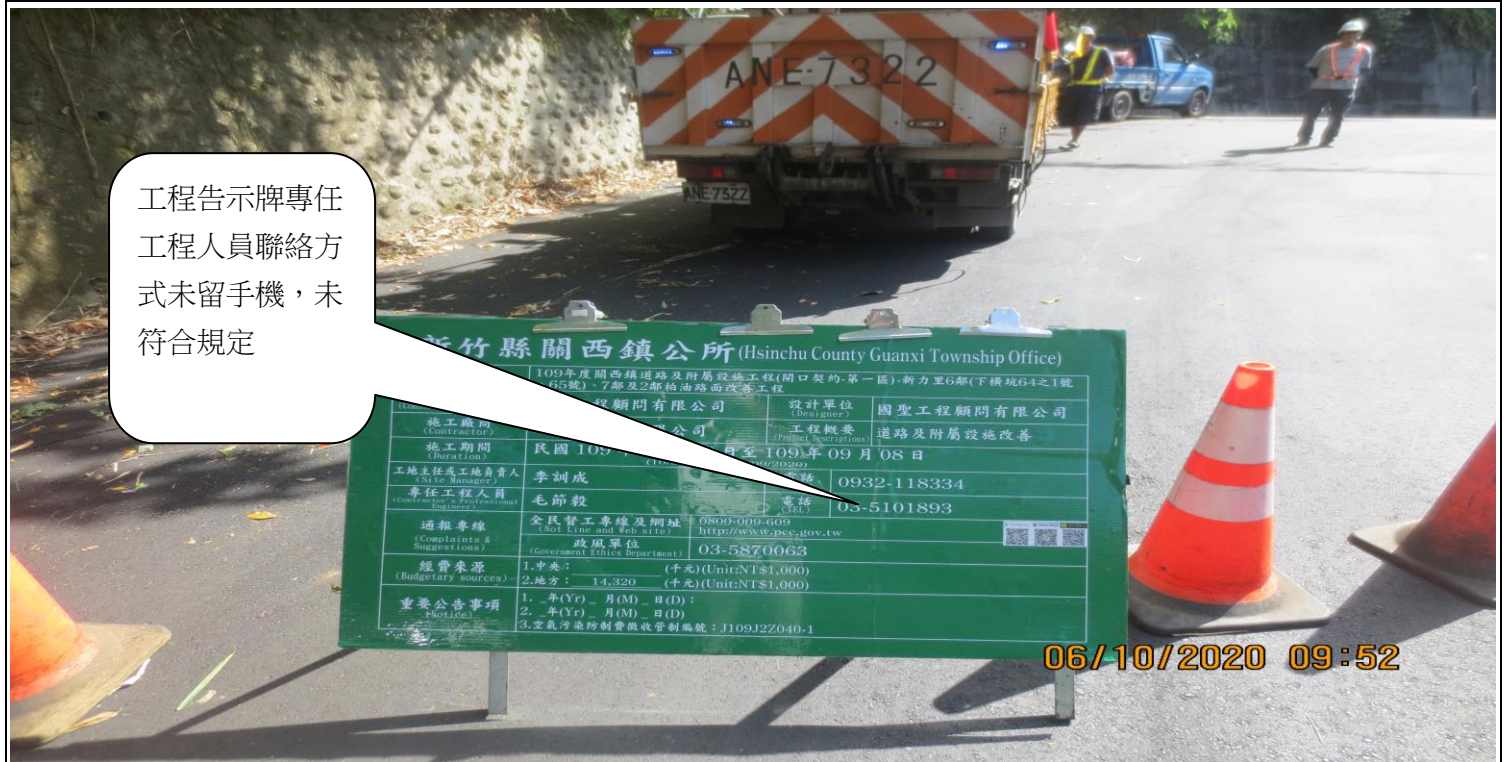
工程告示牌專任工程人員聯絡方式未留手機，未符合規定

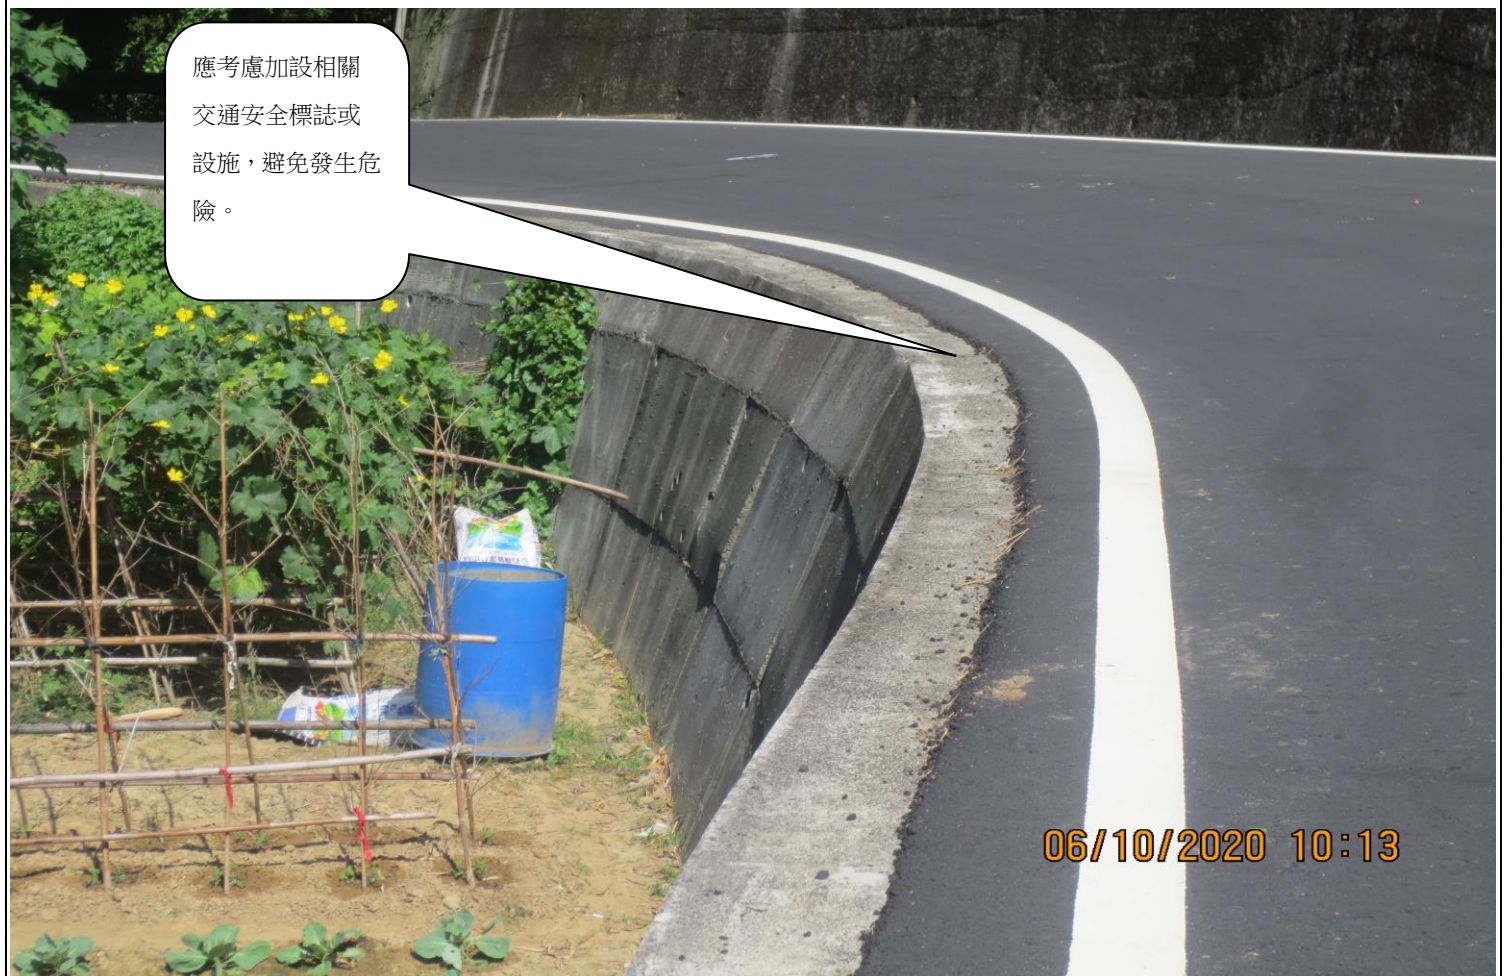
建議全線彎曲危險路段，未設防墜落護欄，應考慮加設相關交通安全標誌或設施，避免發生危險。
