## 新竹縣政府工程查核代表照片表

拍攝日期：109.10.13

工程名稱：新竹縣五峰國民小學校園整體規劃及校舍整建工程

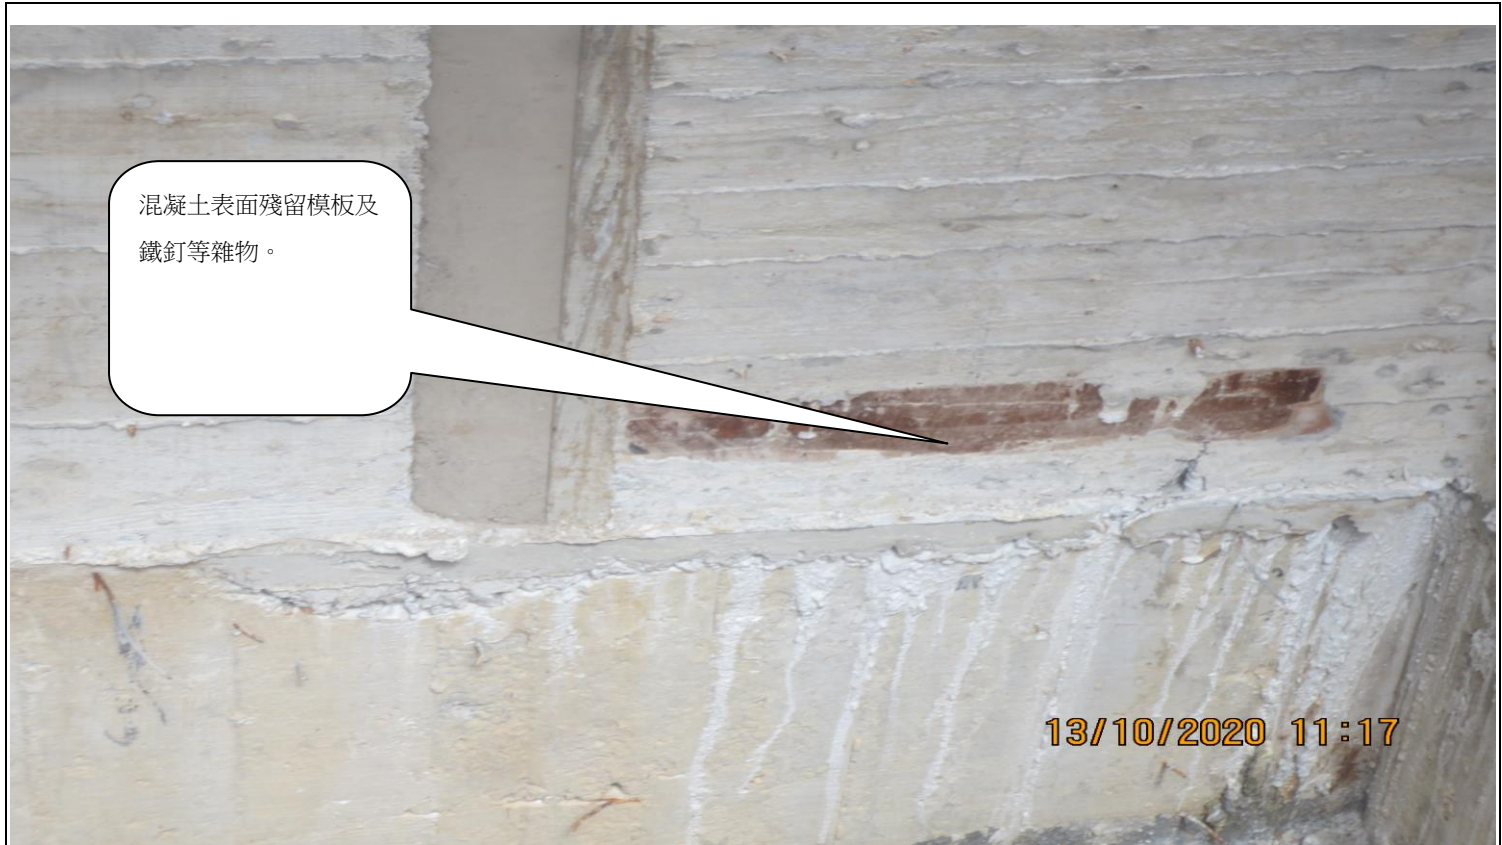
混凝土表面殘留模板及鐵釘等雜物。

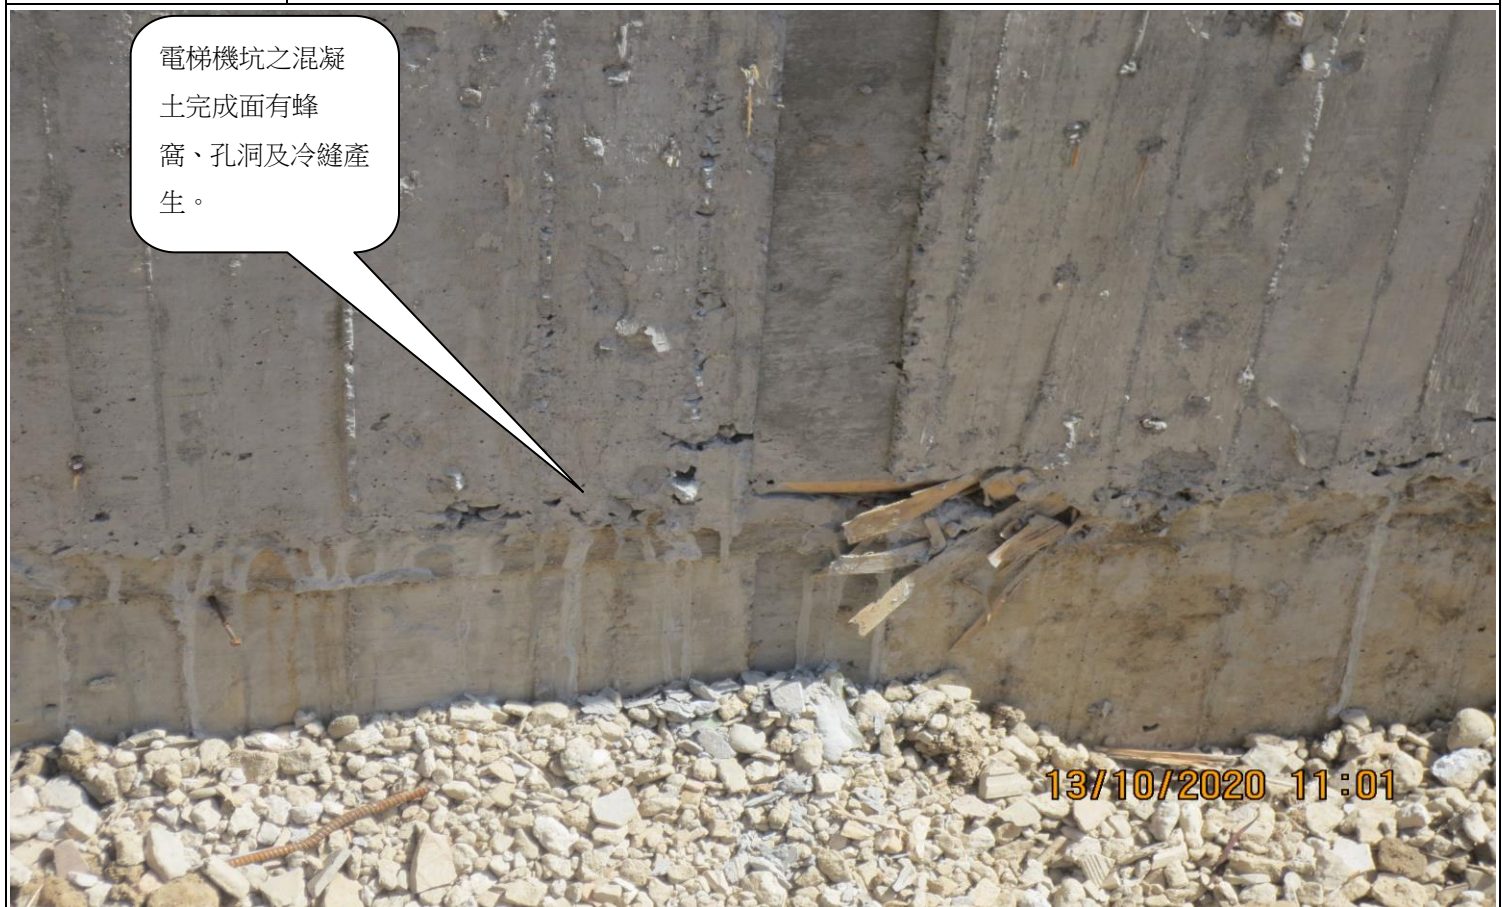
電梯機坑之混凝土完成面有蜂窩、孔洞及冷縫產生。

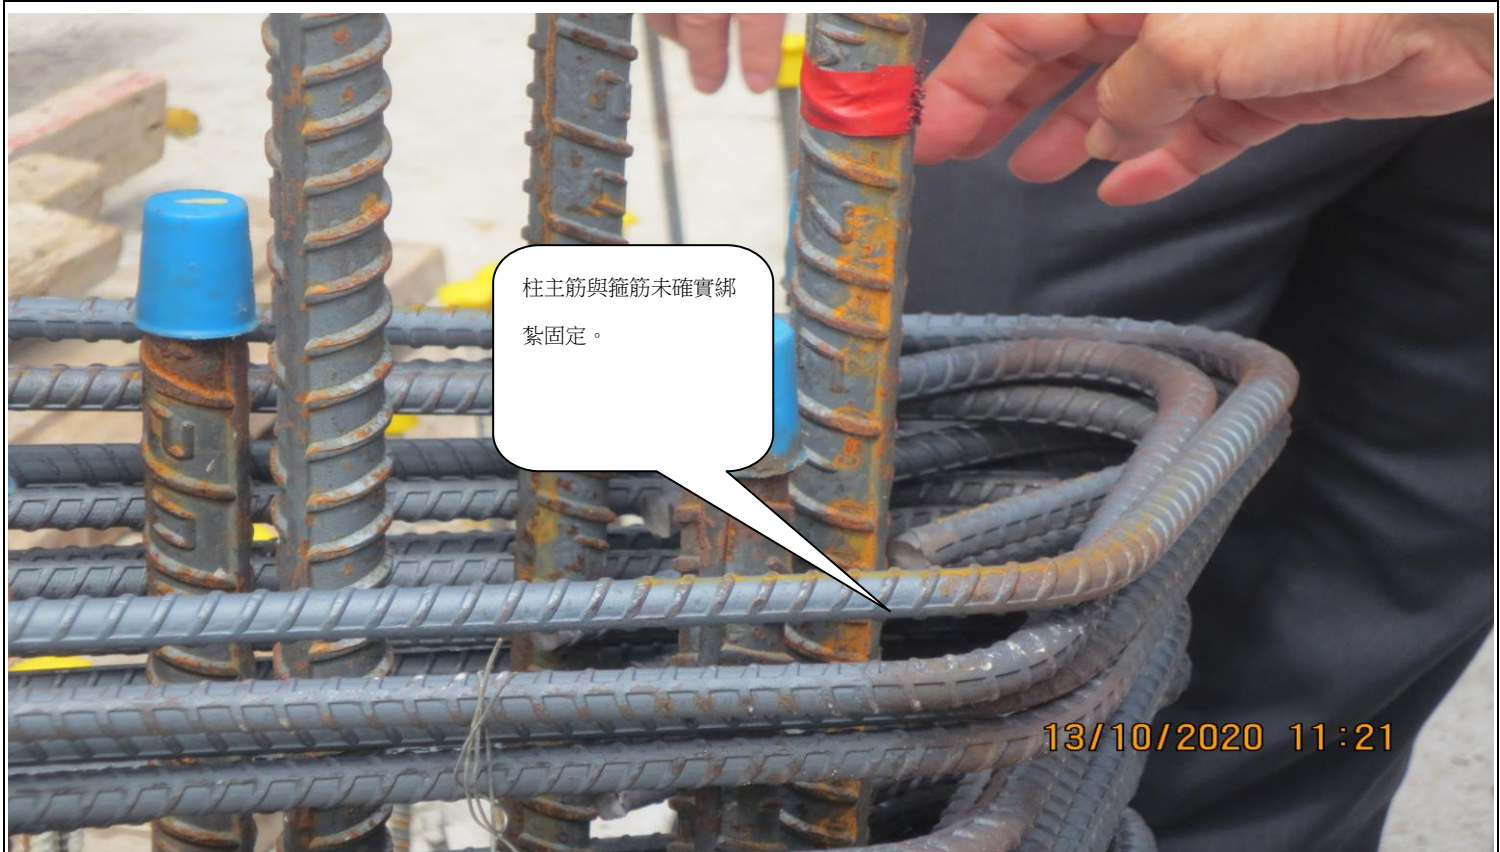
柱主筋與箍筋未確實綁  
紮固定。

柱主筋與箍筋未確實綁紮固定。

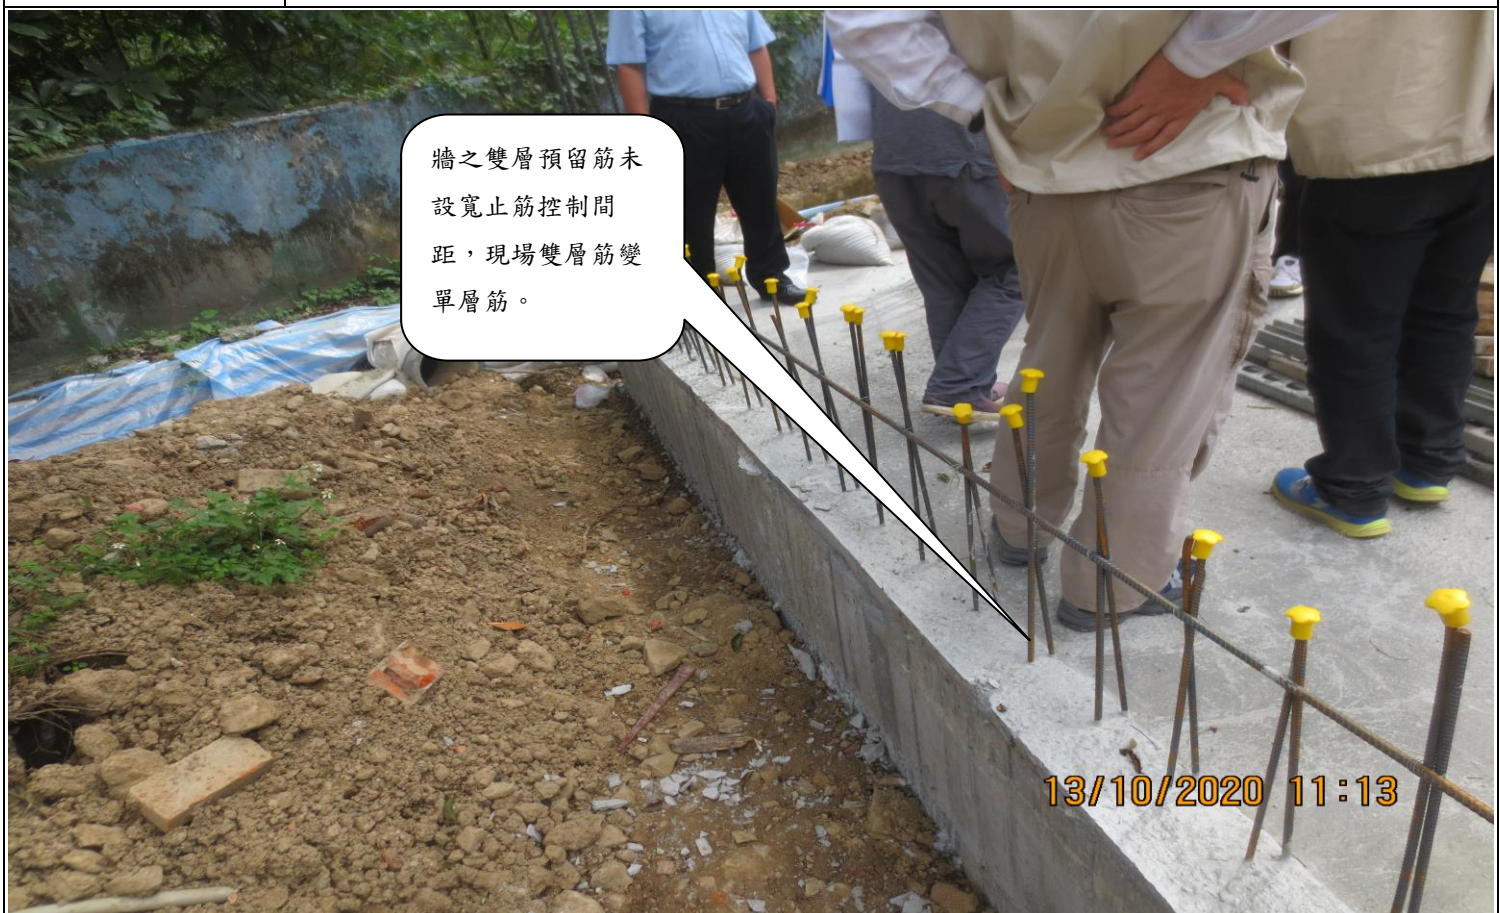
牆之雙層預留筋未  
設寬止筋控制間  
距，現場雙層筋變  
單層筋。

牆之雙層預留筋未設寬止筋控制間距，現場雙層筋變單層筋。

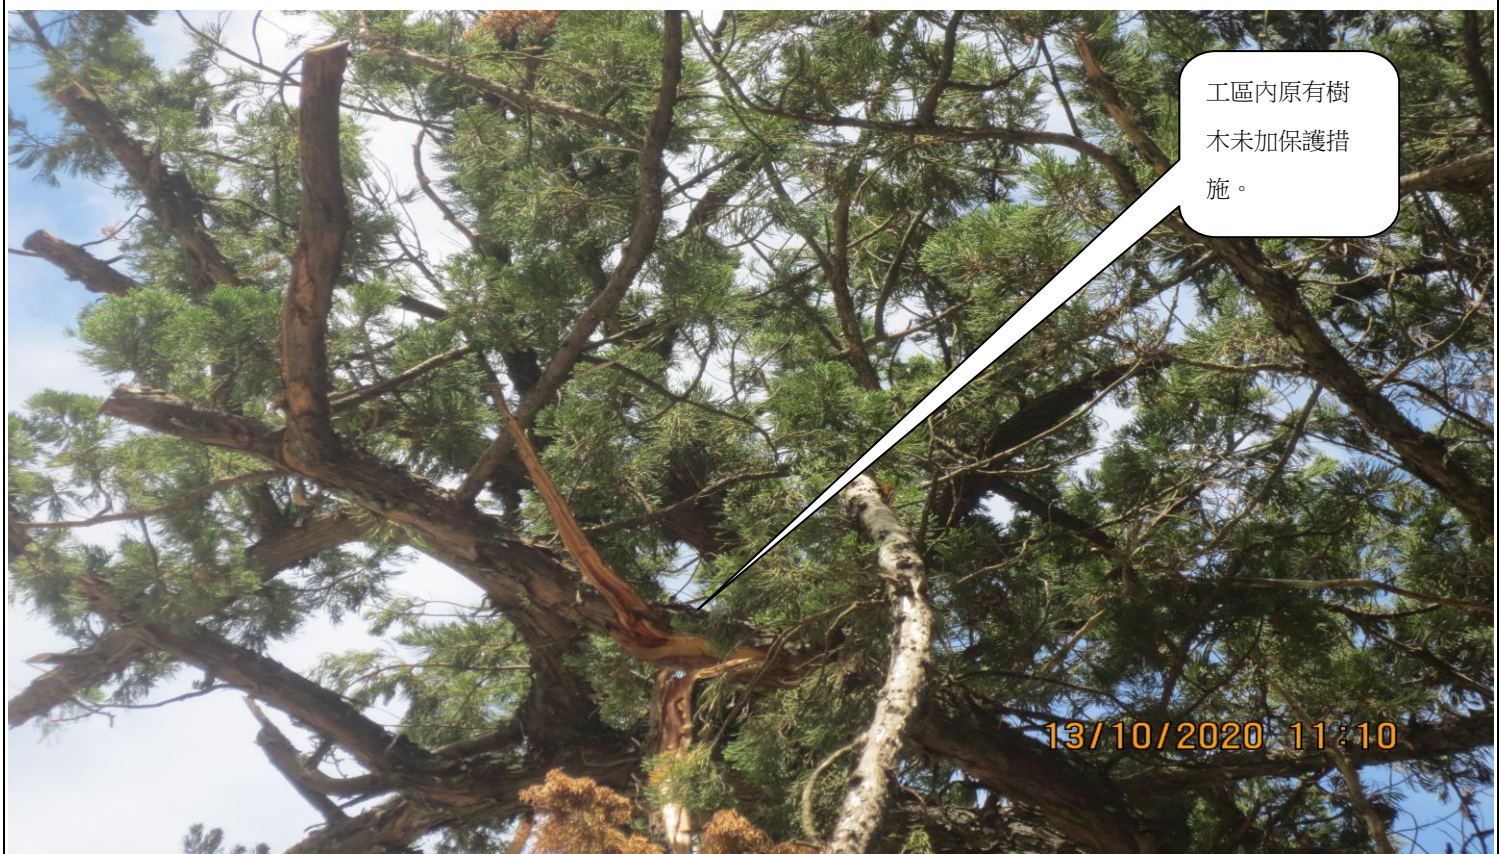
工區內原有樹木未加保護措施。

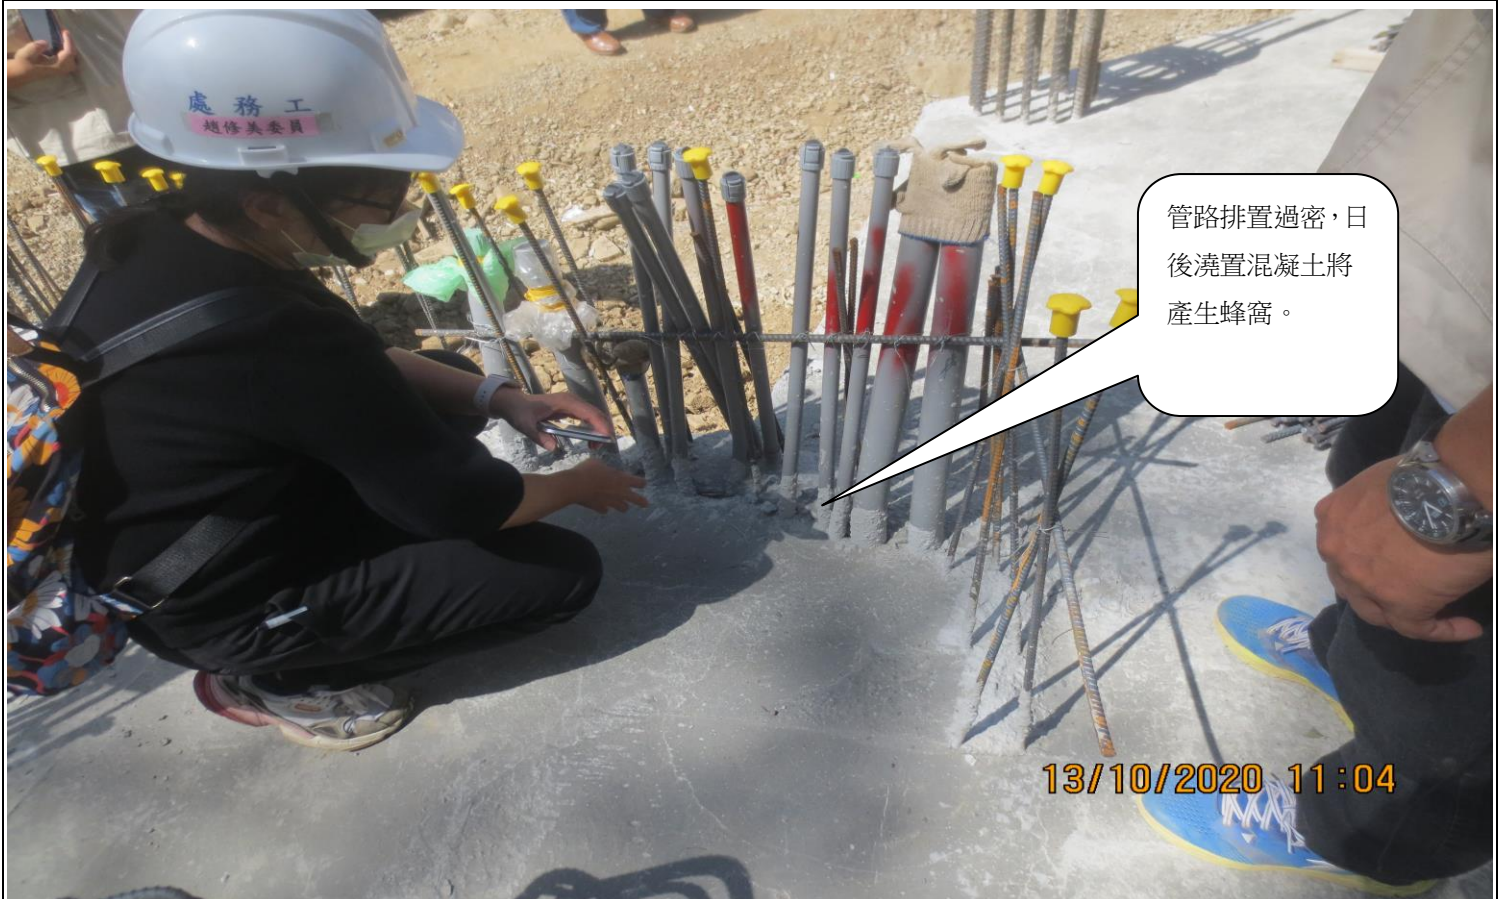
管路排置過密，日後澆置混凝土將產生蜂窩。

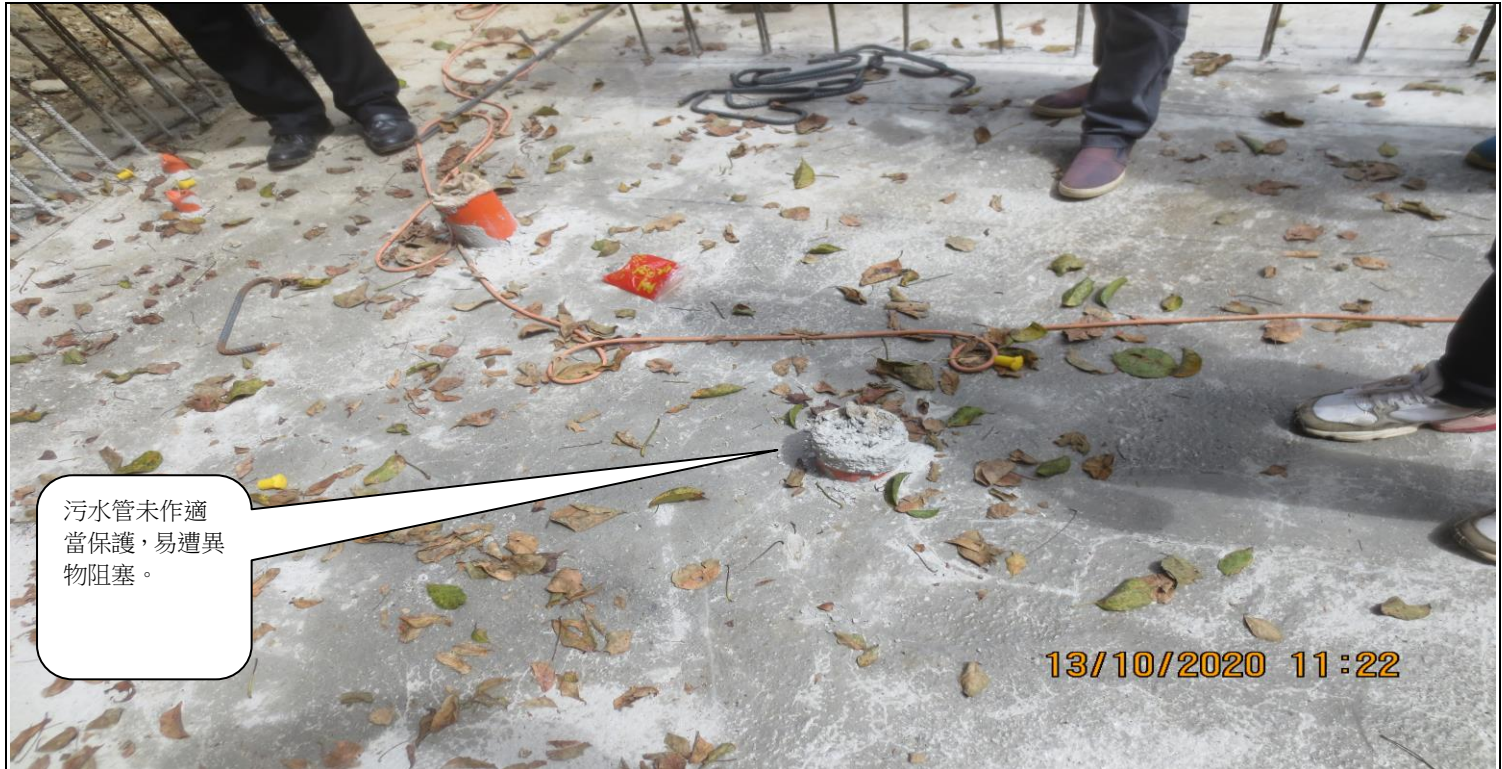
污水管未作適當保護，易遭異物阻塞。

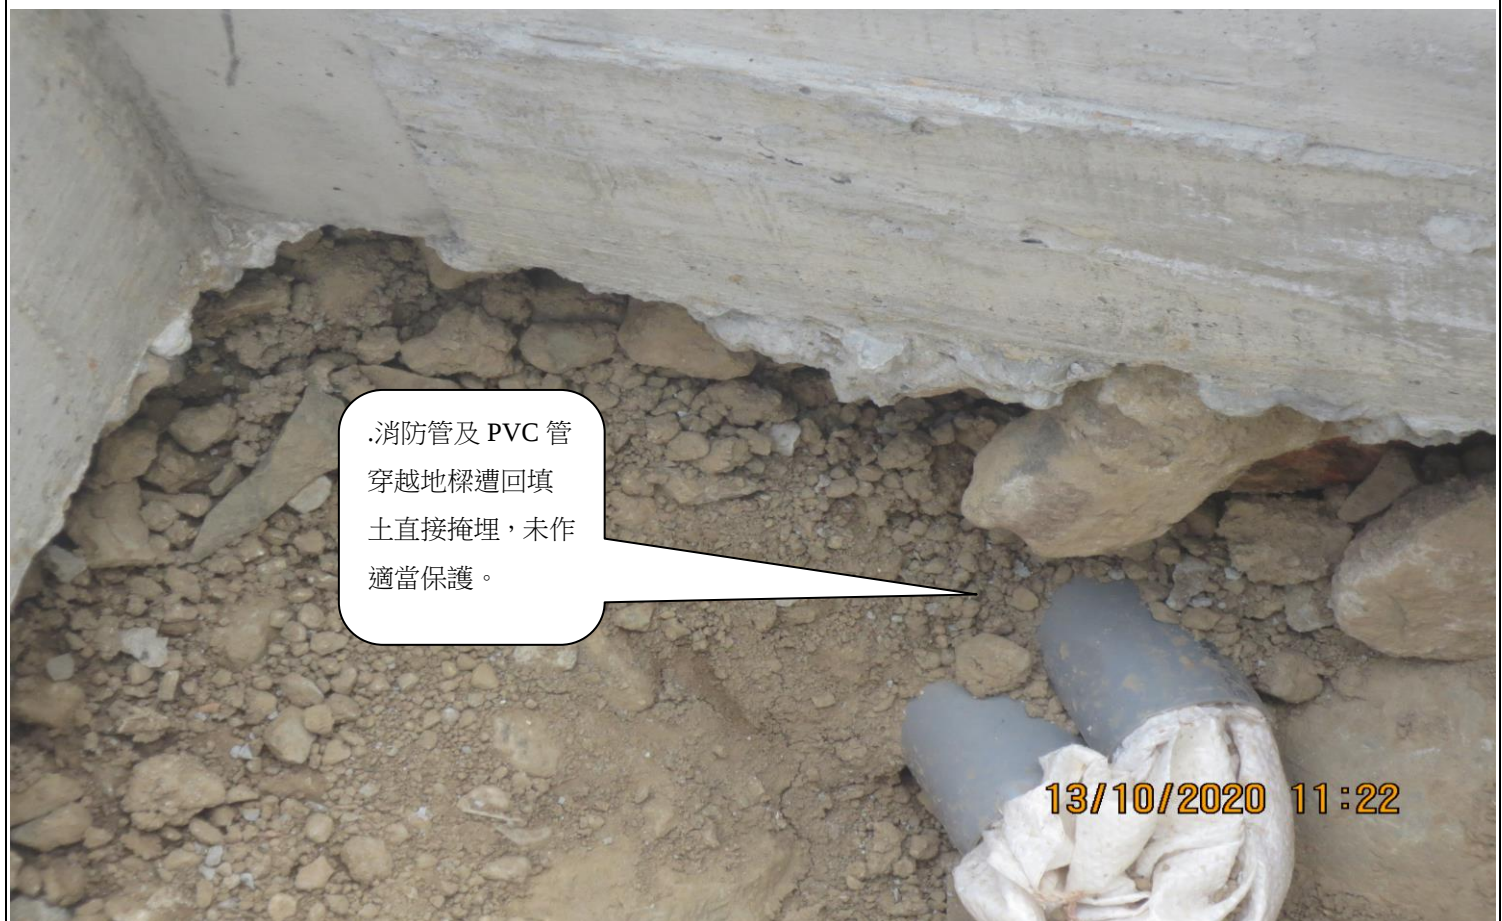
.消防管及 PVC 管穿越地樑遭回填土直接掩埋，未作適當保護。

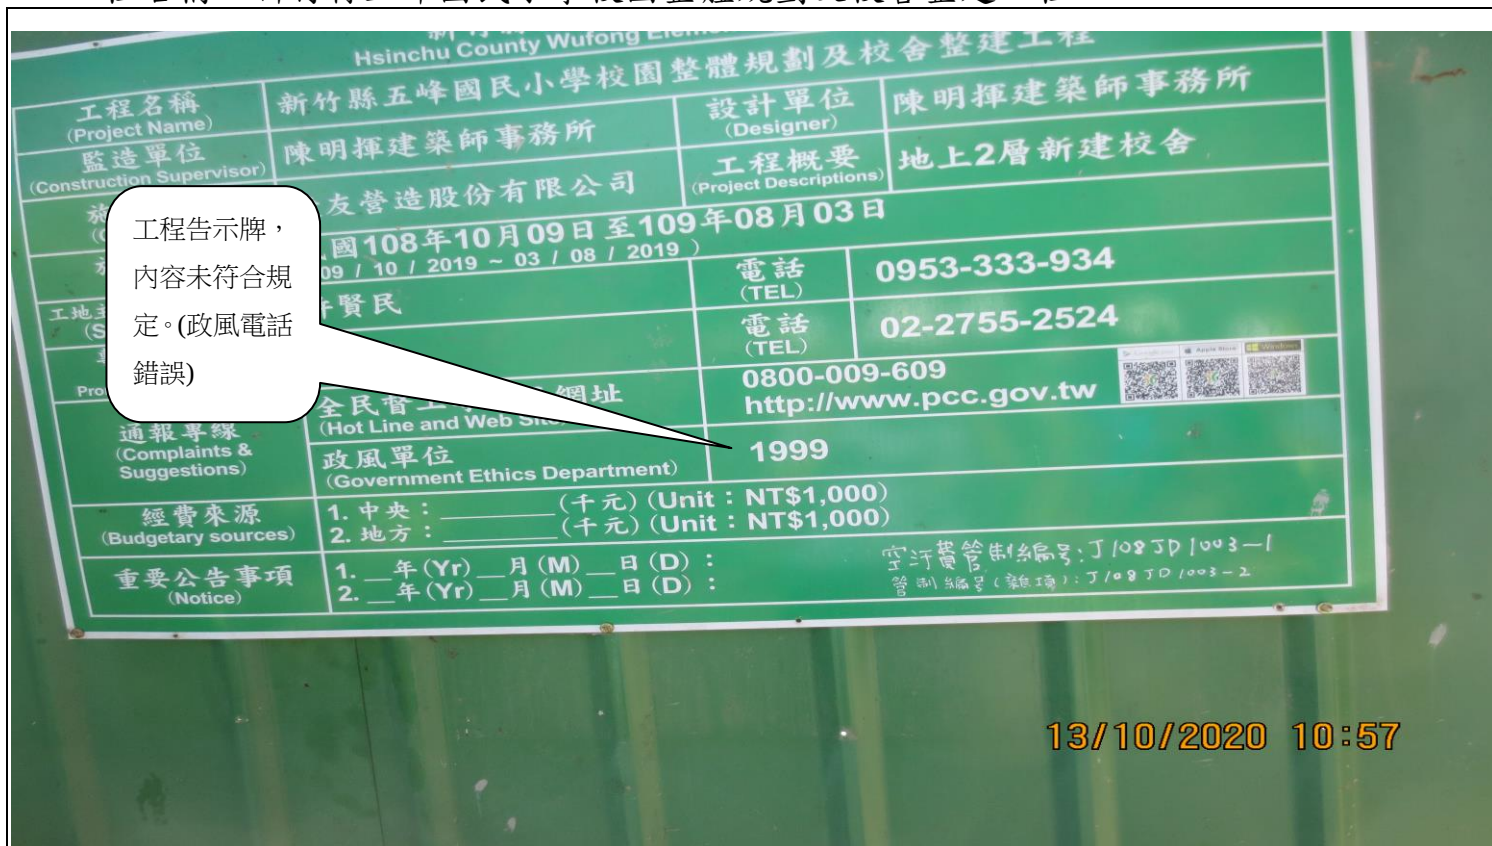
工程告示牌，內容未符合規定。(政風電話錯誤)

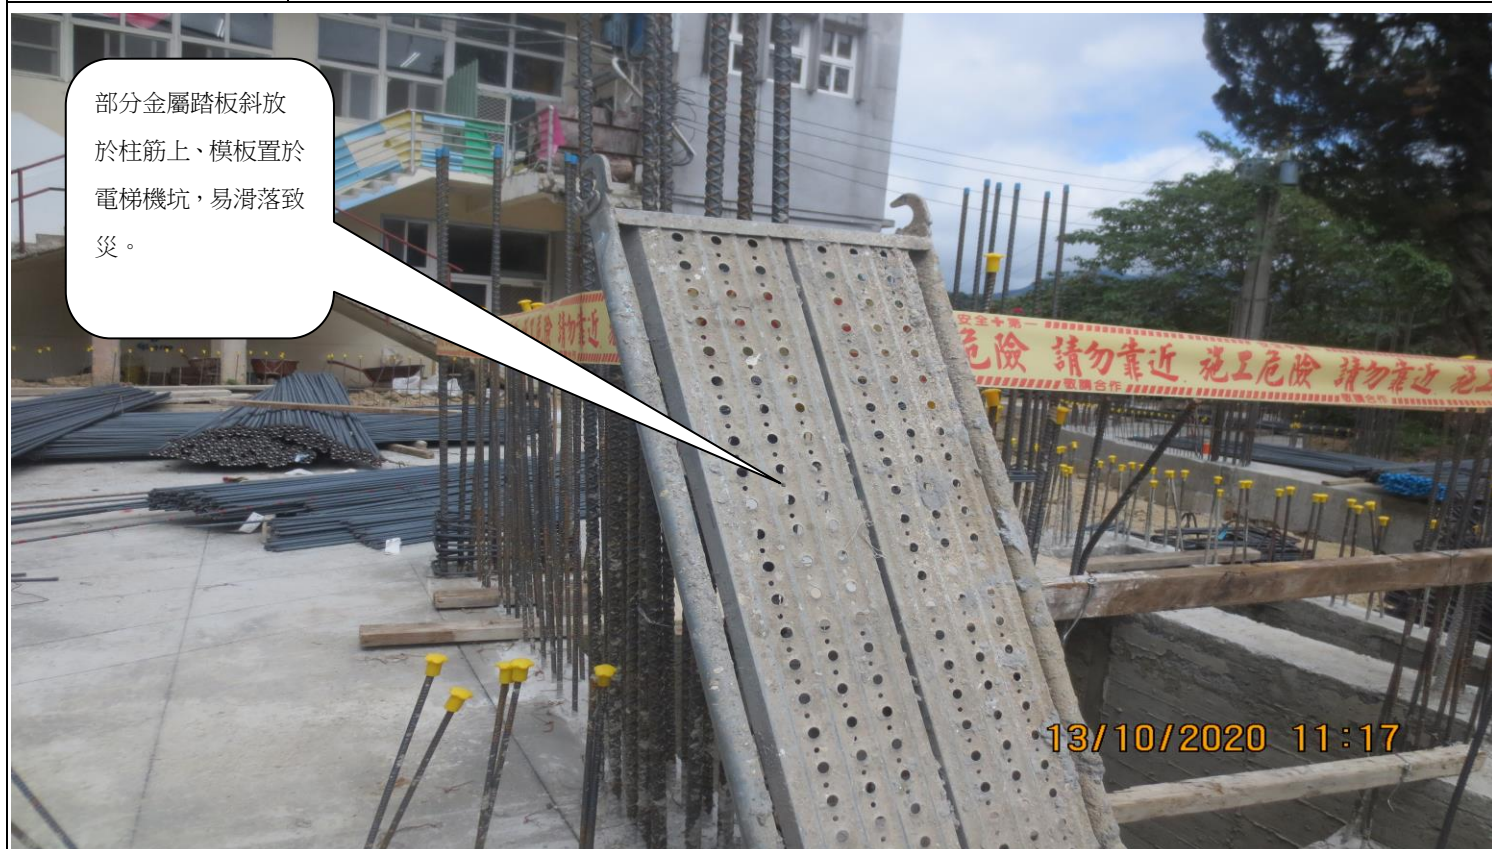
部分金屬踏板斜放於柱筋上、模板置於電梯機坑，易滑落致災。
