新竹縣政府工程查核代表照片表

拍攝日期：109.10.15

工程名稱：新竹縣 109 年度農地重劃區緊急農水路改善工程-第 1 次(竹北市、新埔鎮、芎林鄉)

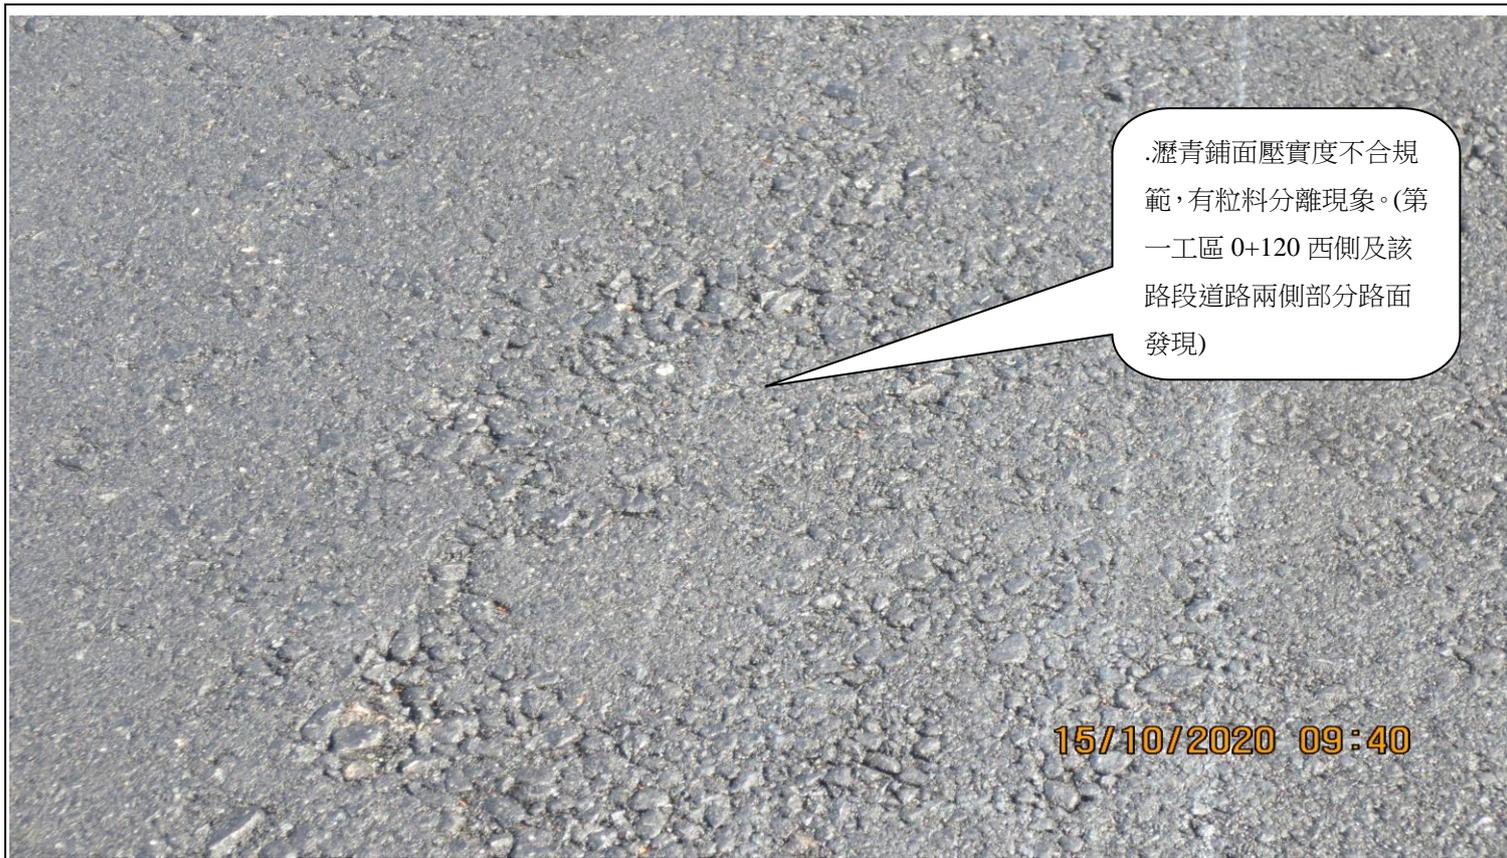
瀝青鋪面壓實度不合規範，有粒料分離現象。(第一工區 0+120 西側及該路段道路兩側部分路面發現)

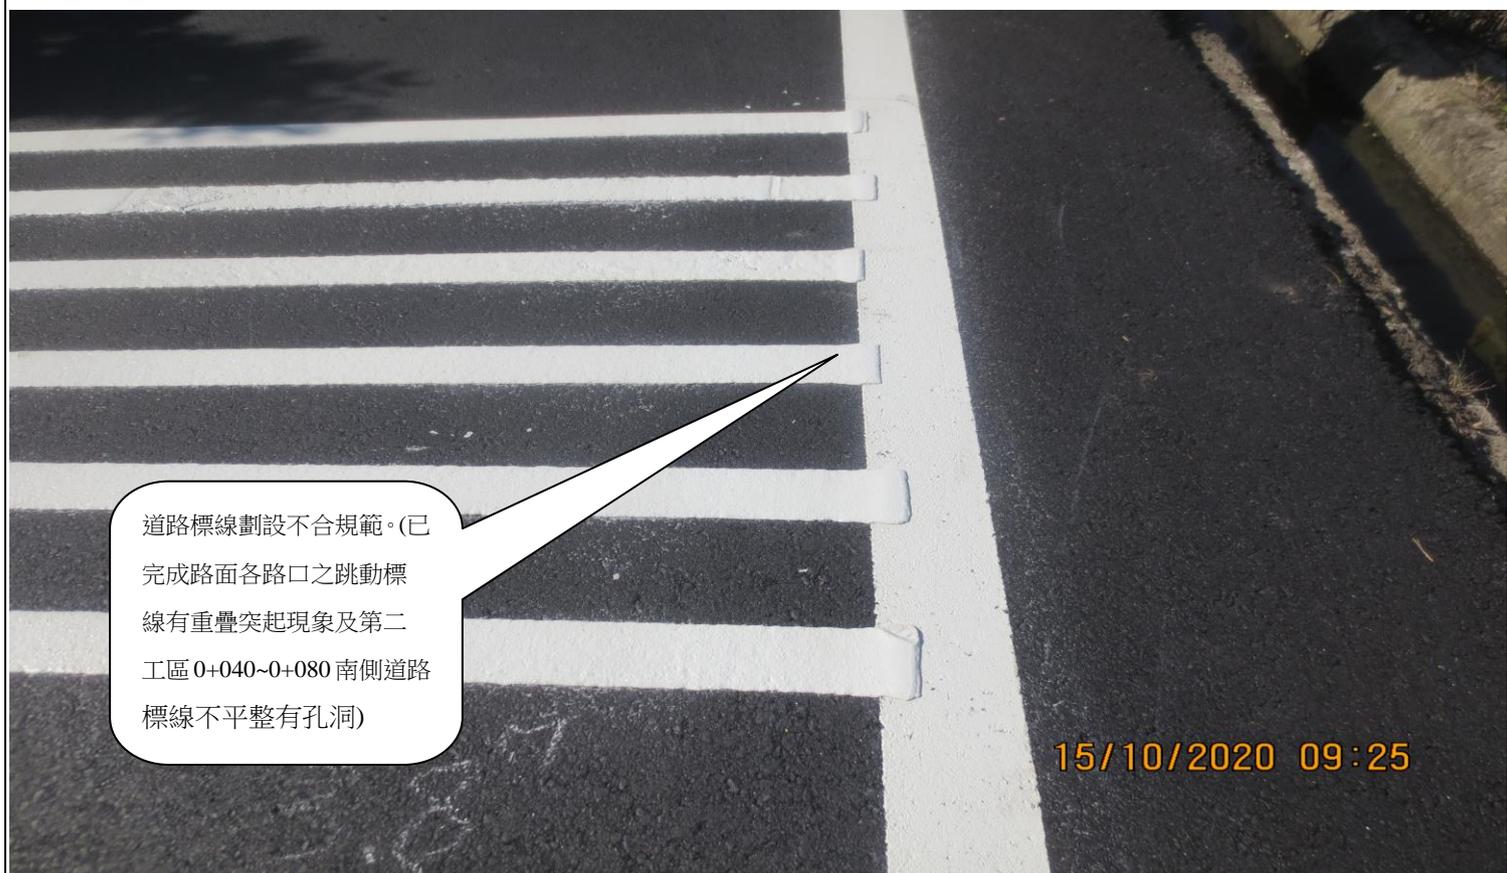
道路標線劃設不合規範。(已完成路面各路口之跳動標線有重疊突起現象及第二工區 0+040~0+080 南側道路標線不平整有孔洞)

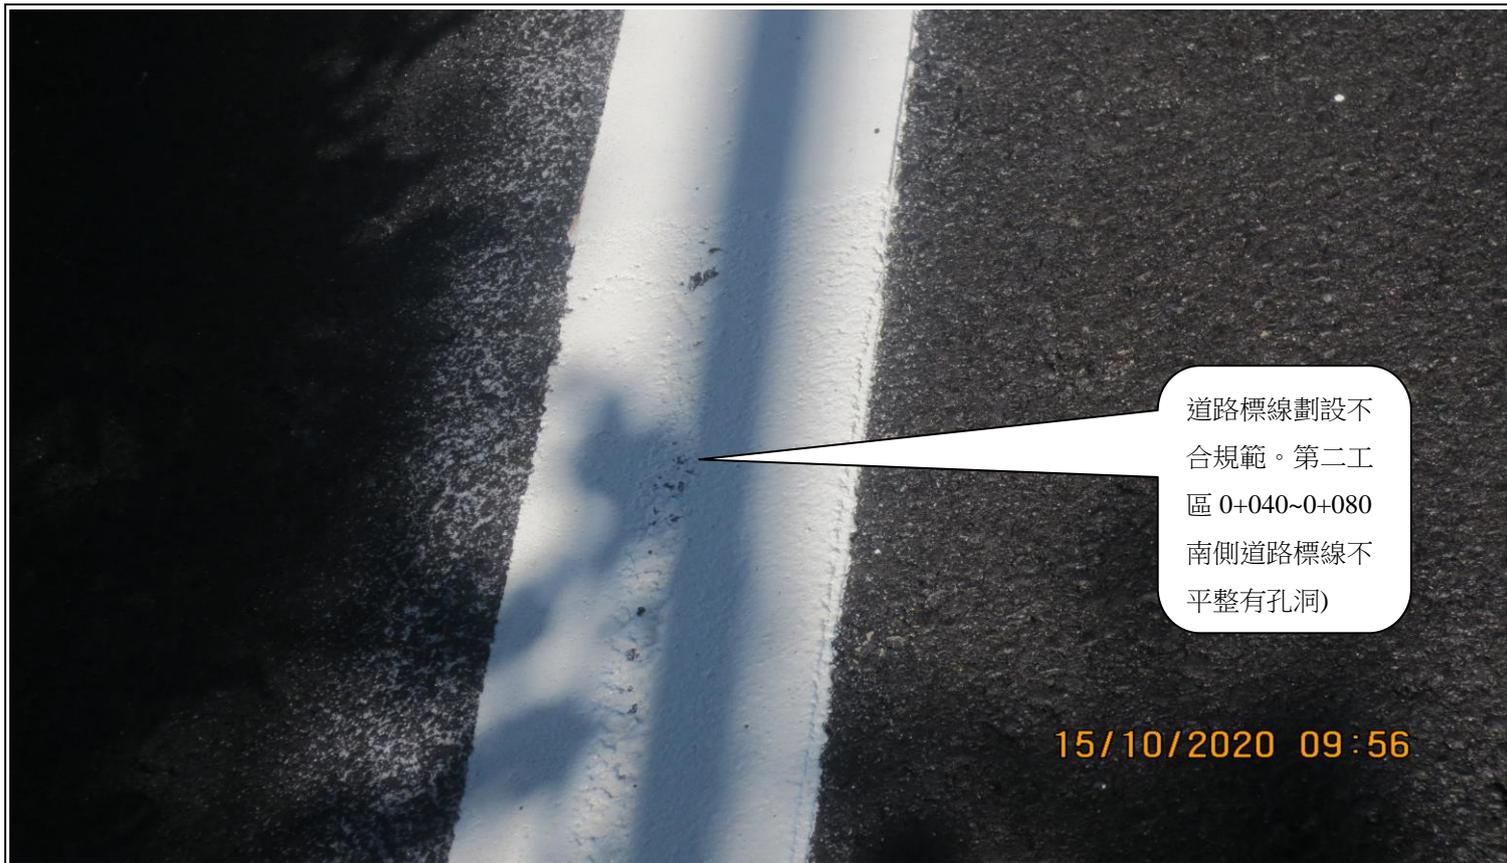
說明	道路標線劃設不合規範。(已完成路面各路口之跳動標線有重疊突起現象及第二工區 0+040~0+080 南側道路標線不平整有孔洞)
----	---

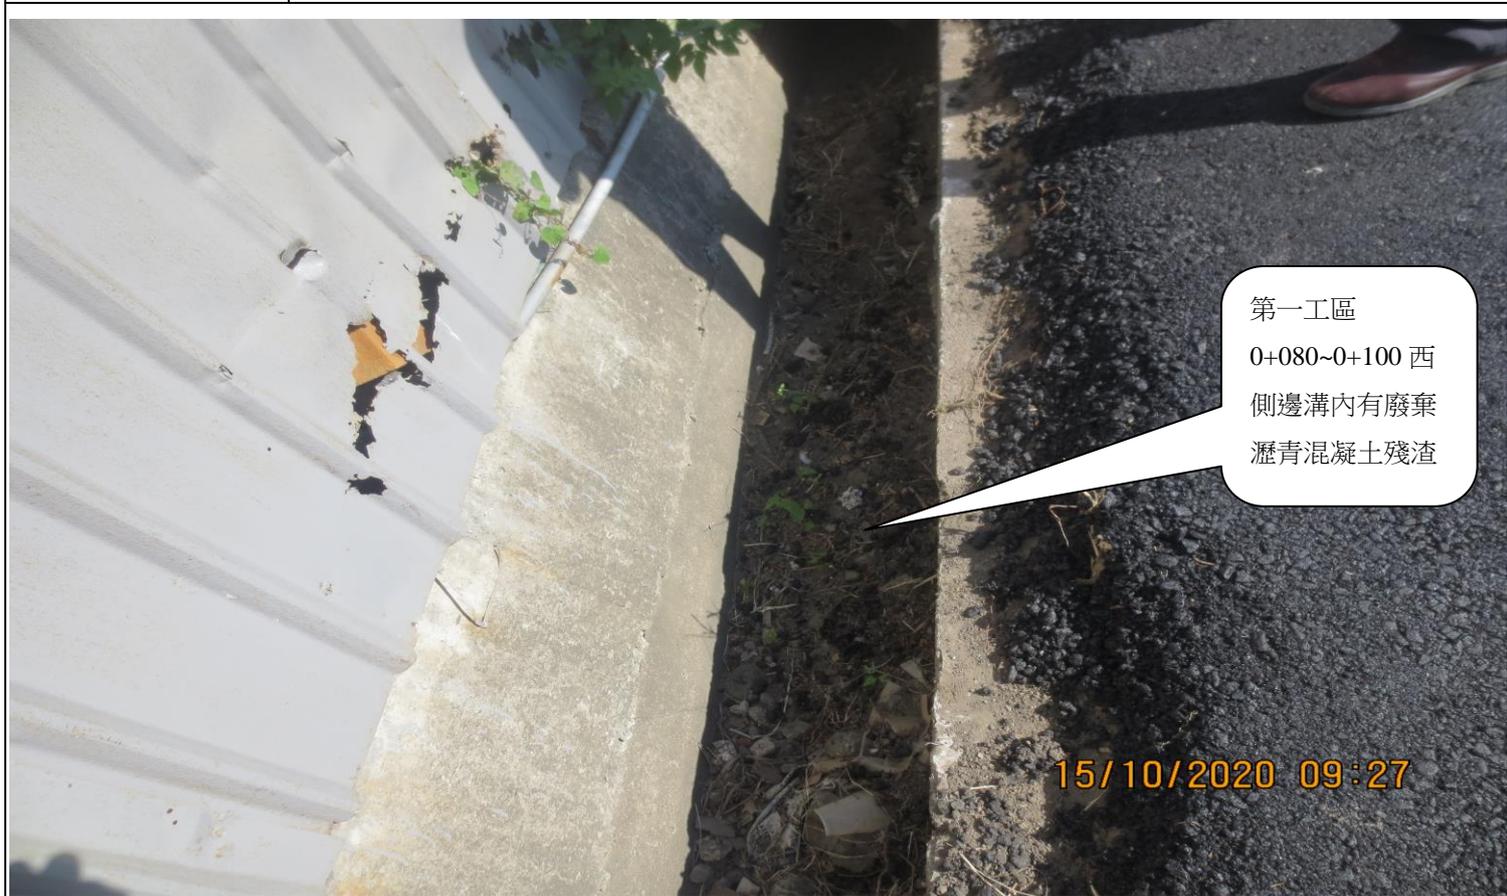
說明	廢棄物未清理,影響環境。(第一工區 0+080~0+100 西側邊溝內有廢棄瀝青混凝土殘渣、160~0+260 西側發現有瀝青混凝土殘渣掉入農田、0+260~0+340 西側農田內之蔬菜有被瀝青噴灑痕跡)
----	--

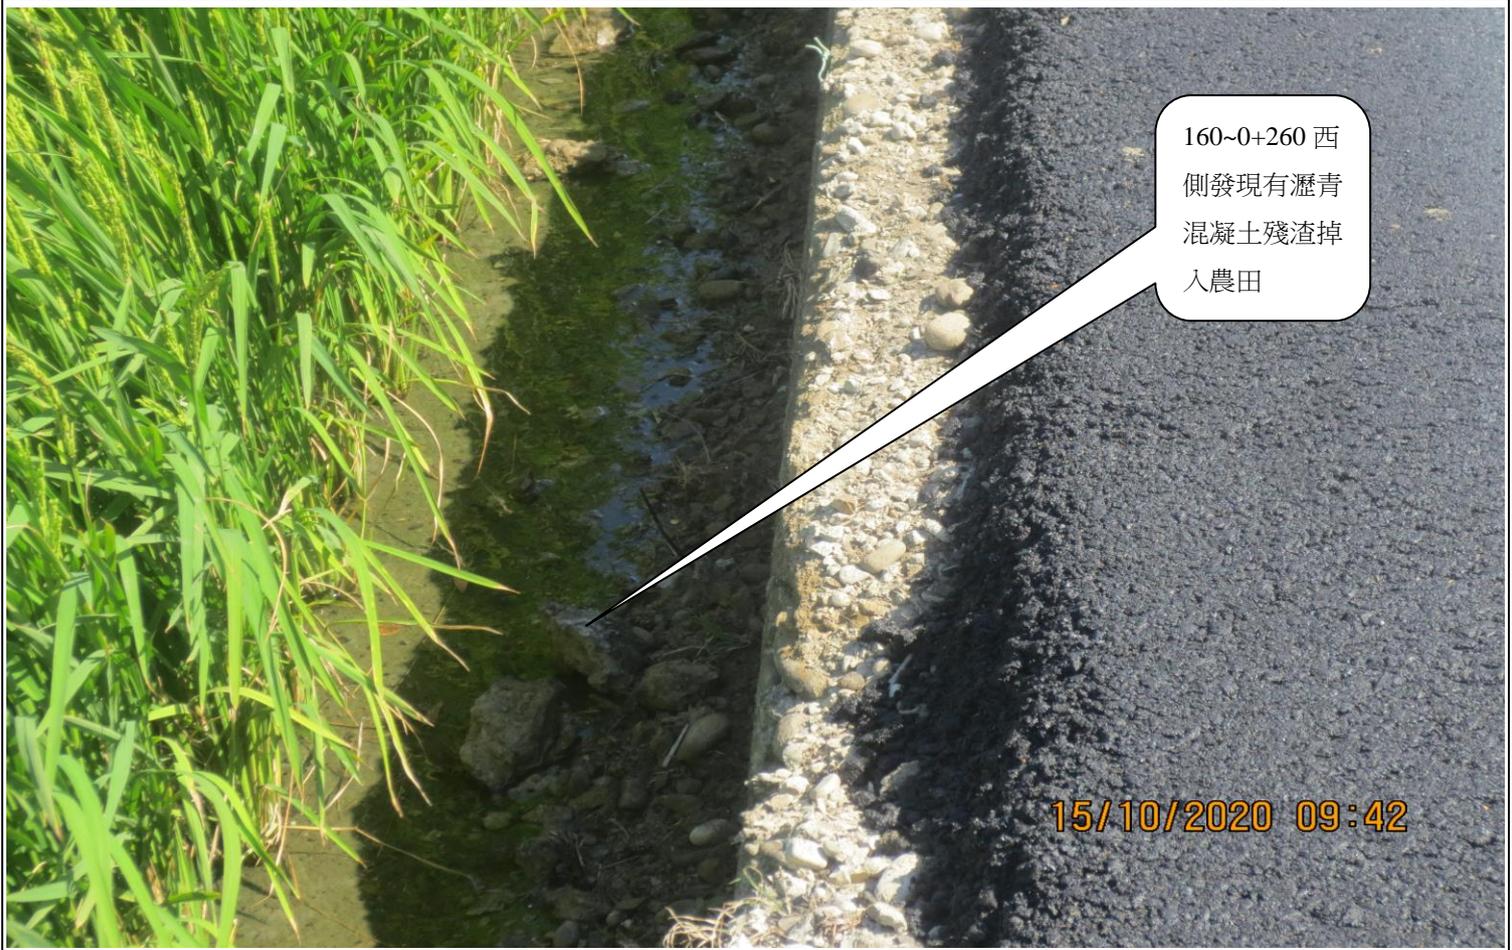
160~0+260 西側發現有瀝青混凝土殘渣掉入農田

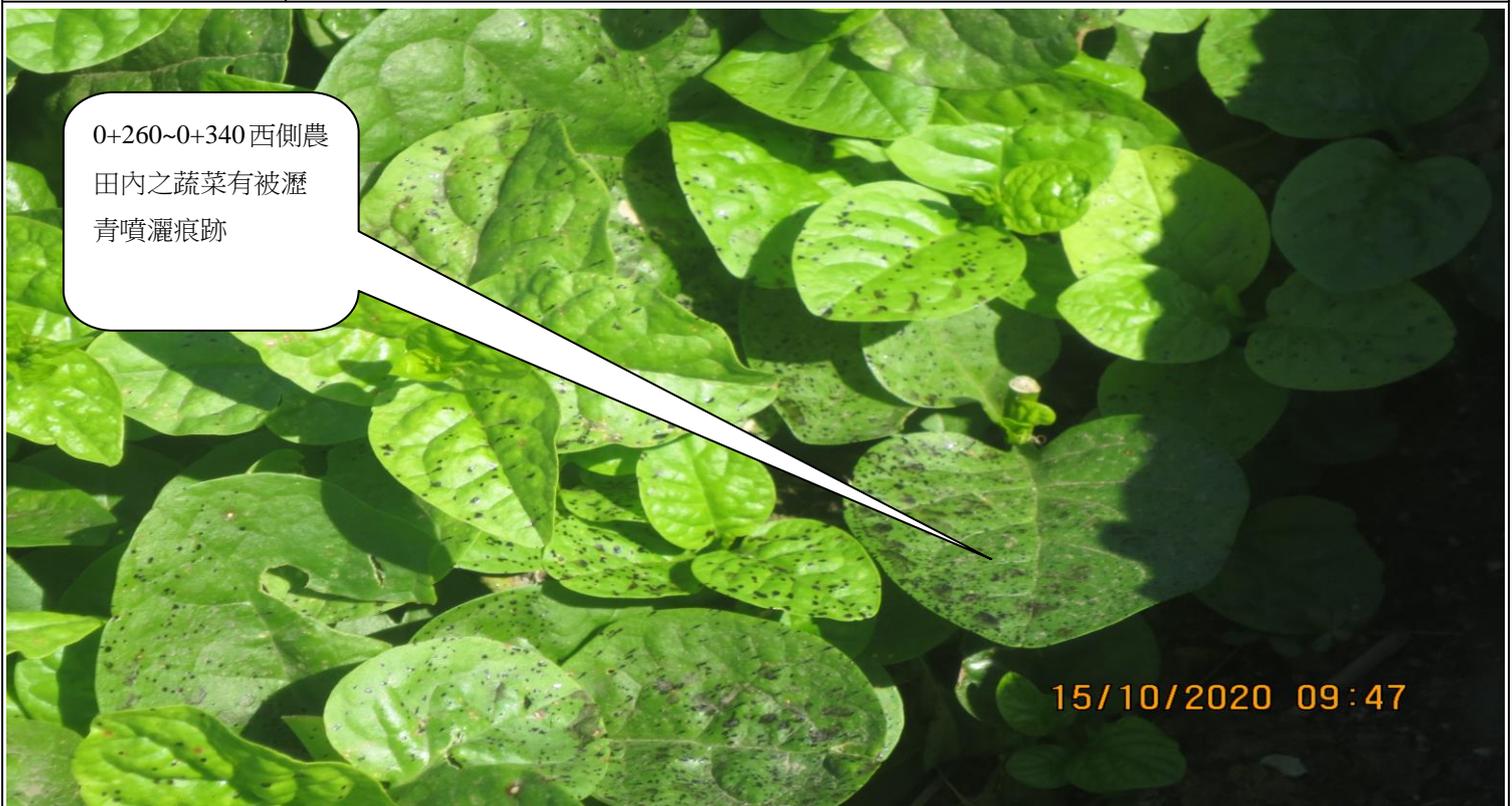
0+260~0+340 西側農田內之蔬菜有被瀝青噴灑痕跡

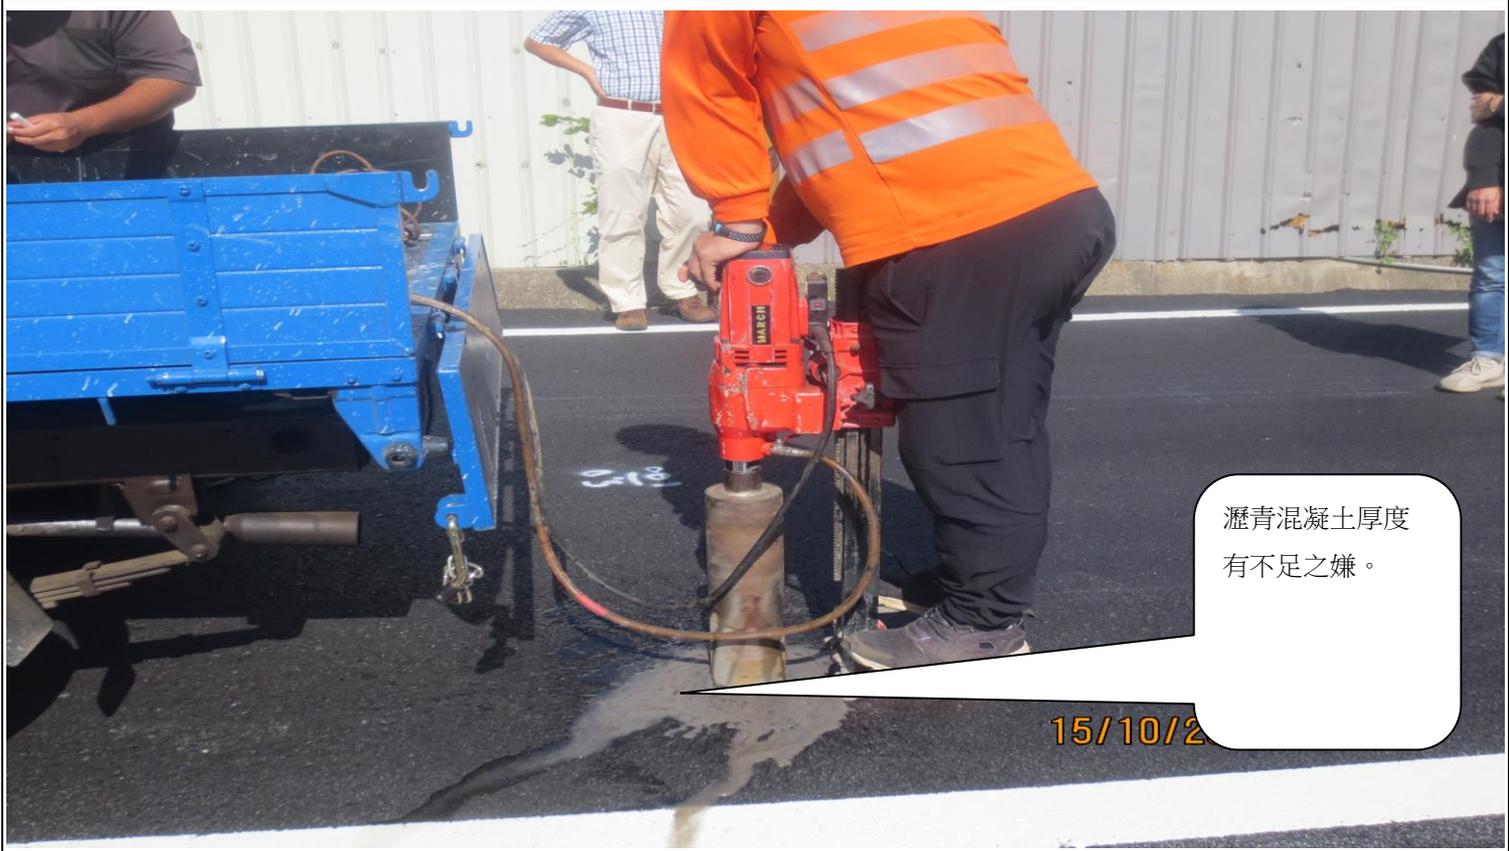
瀝青混凝土厚度有不足之嫌。

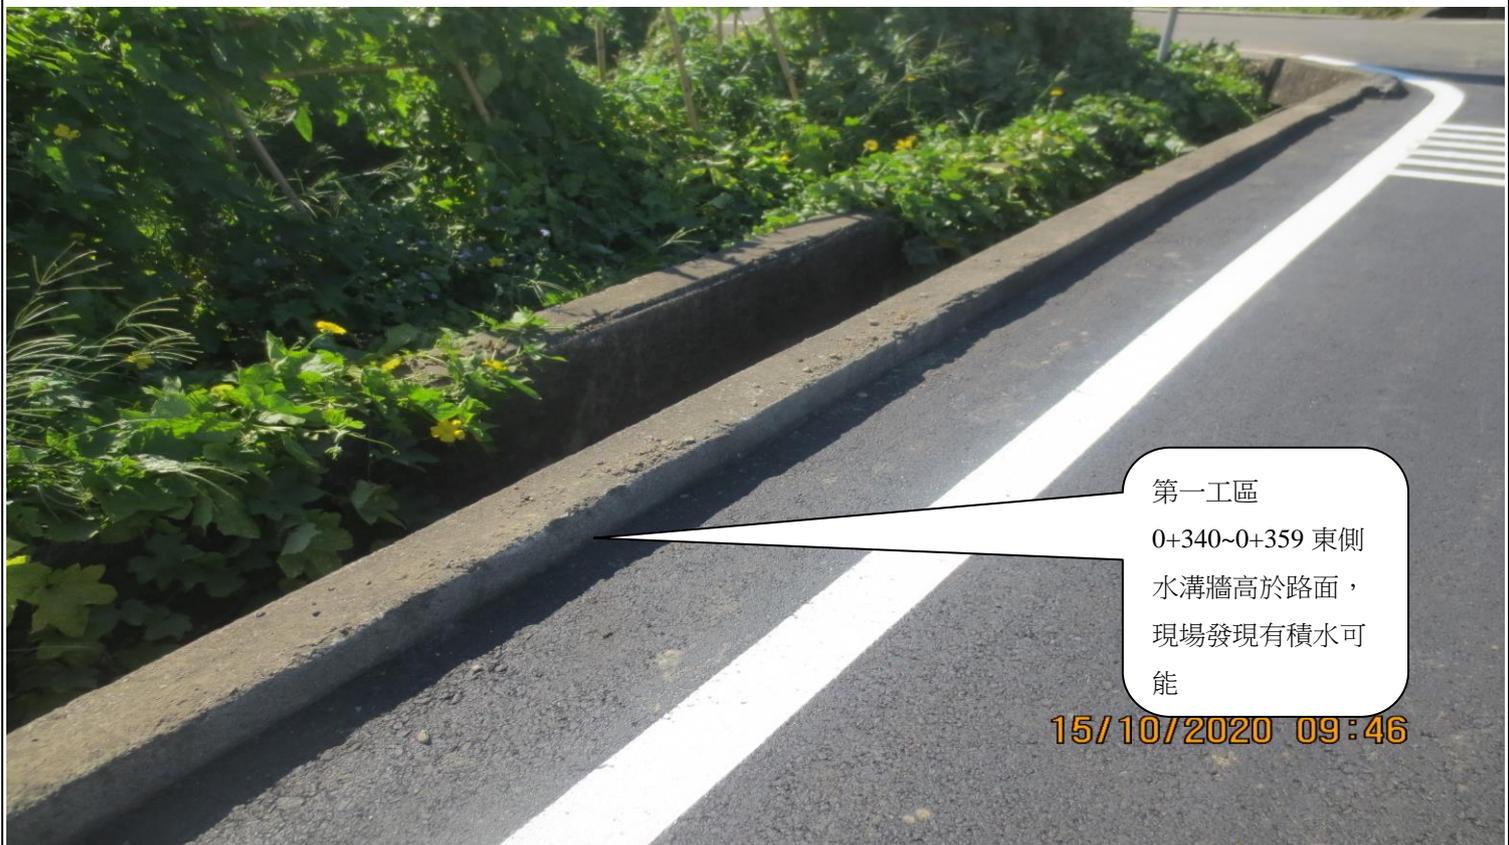
第一工區 0+340~0+359 東側水溝牆高於路面，現場發現有積水可能，建議主辦單位與監造研議改善。
