# 新竹縣政府工程查核代表照片表

拍攝日期：109.10.21

工程名稱：新整建運動場地—室外運動場地整修建工程

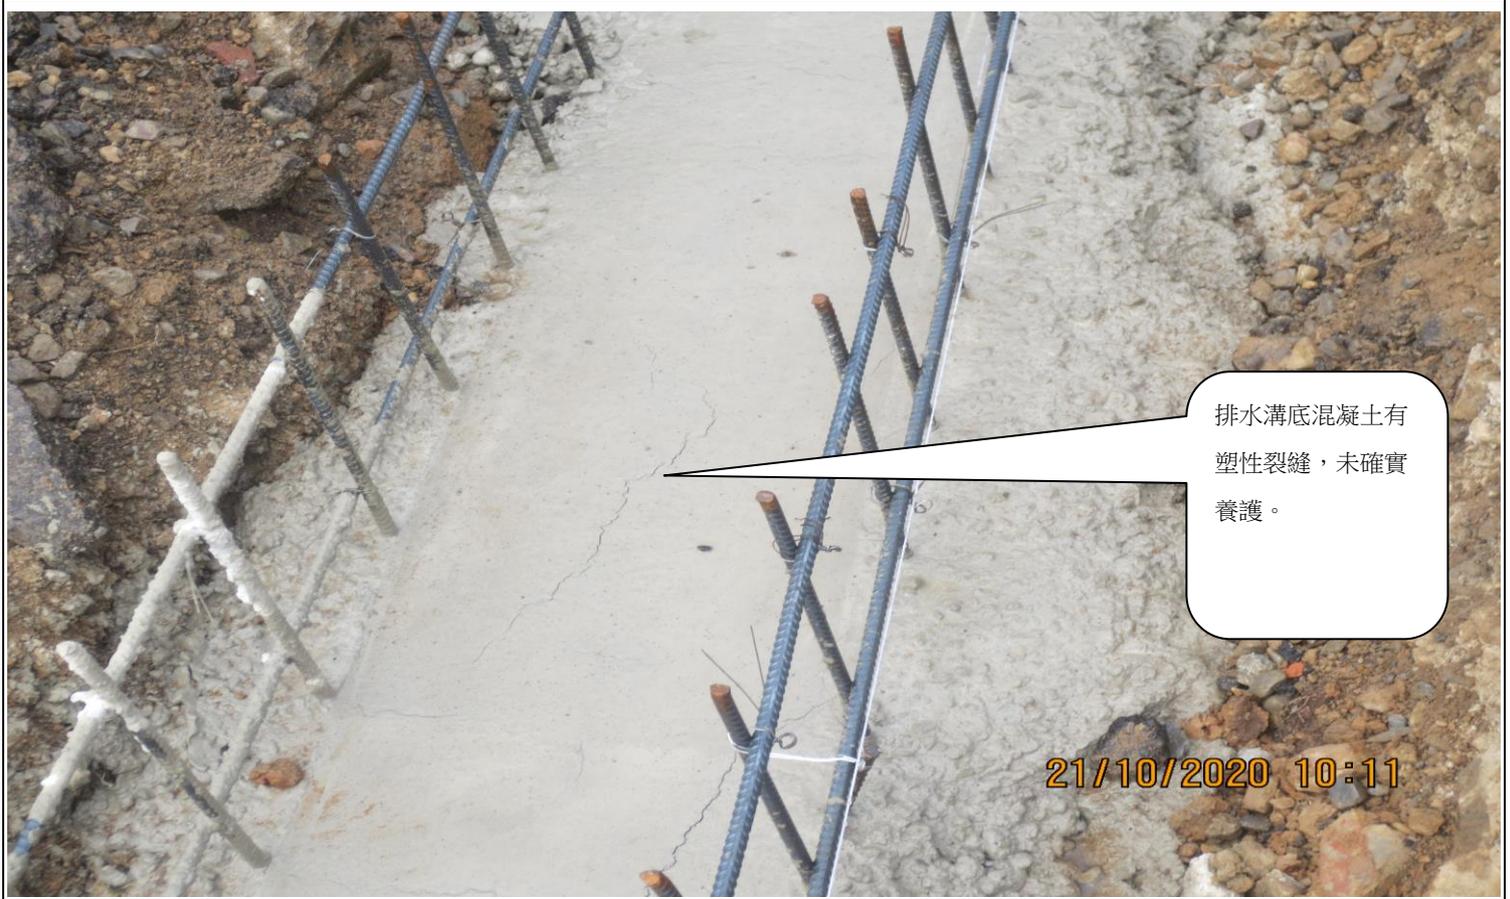
排水溝底混凝土有塑性裂縫，未確實養護。

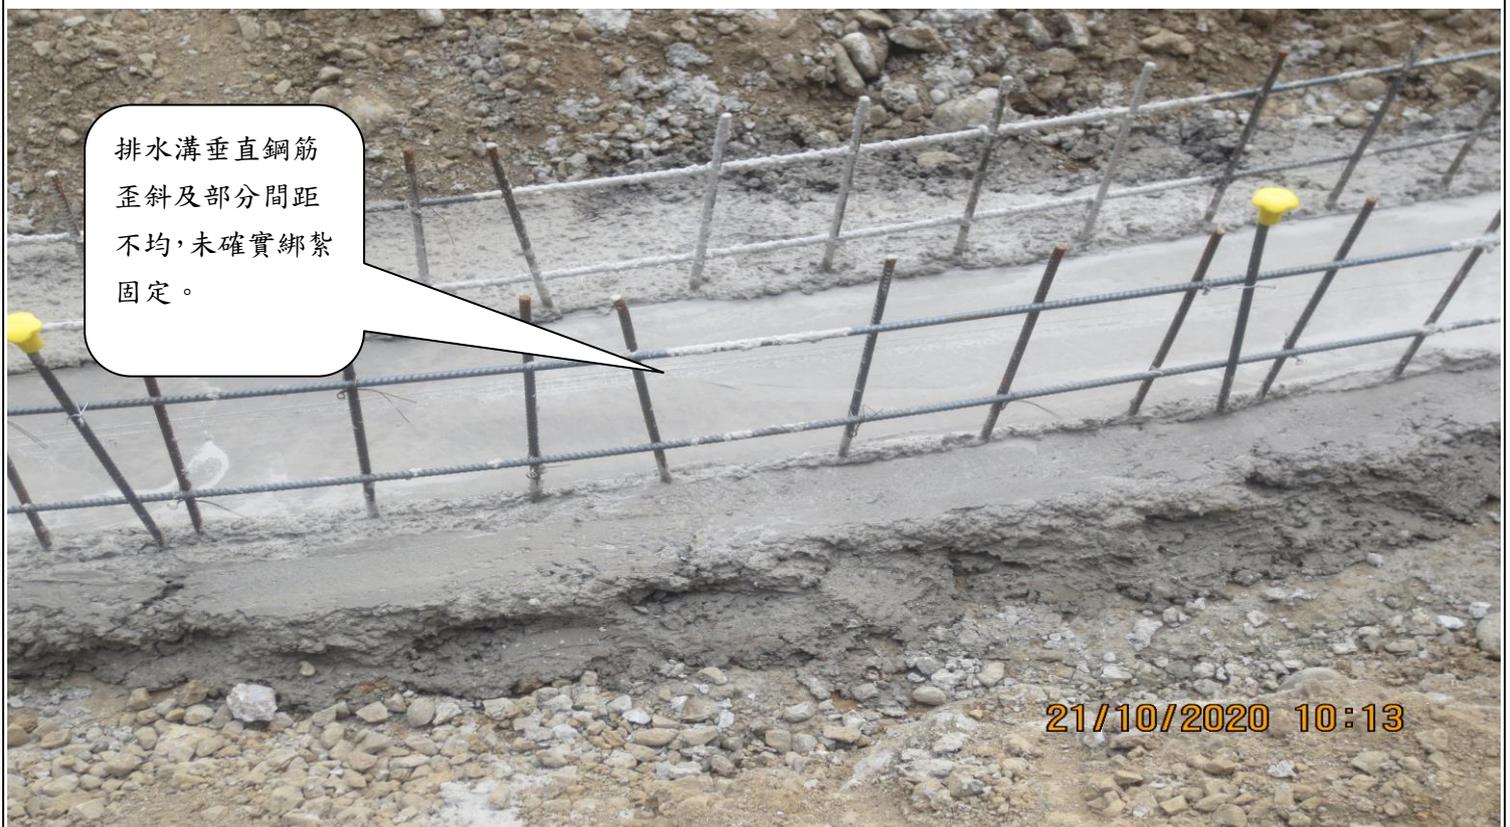
排水溝垂直鋼筋歪斜及部分間距不均，未確實綁紮固定。

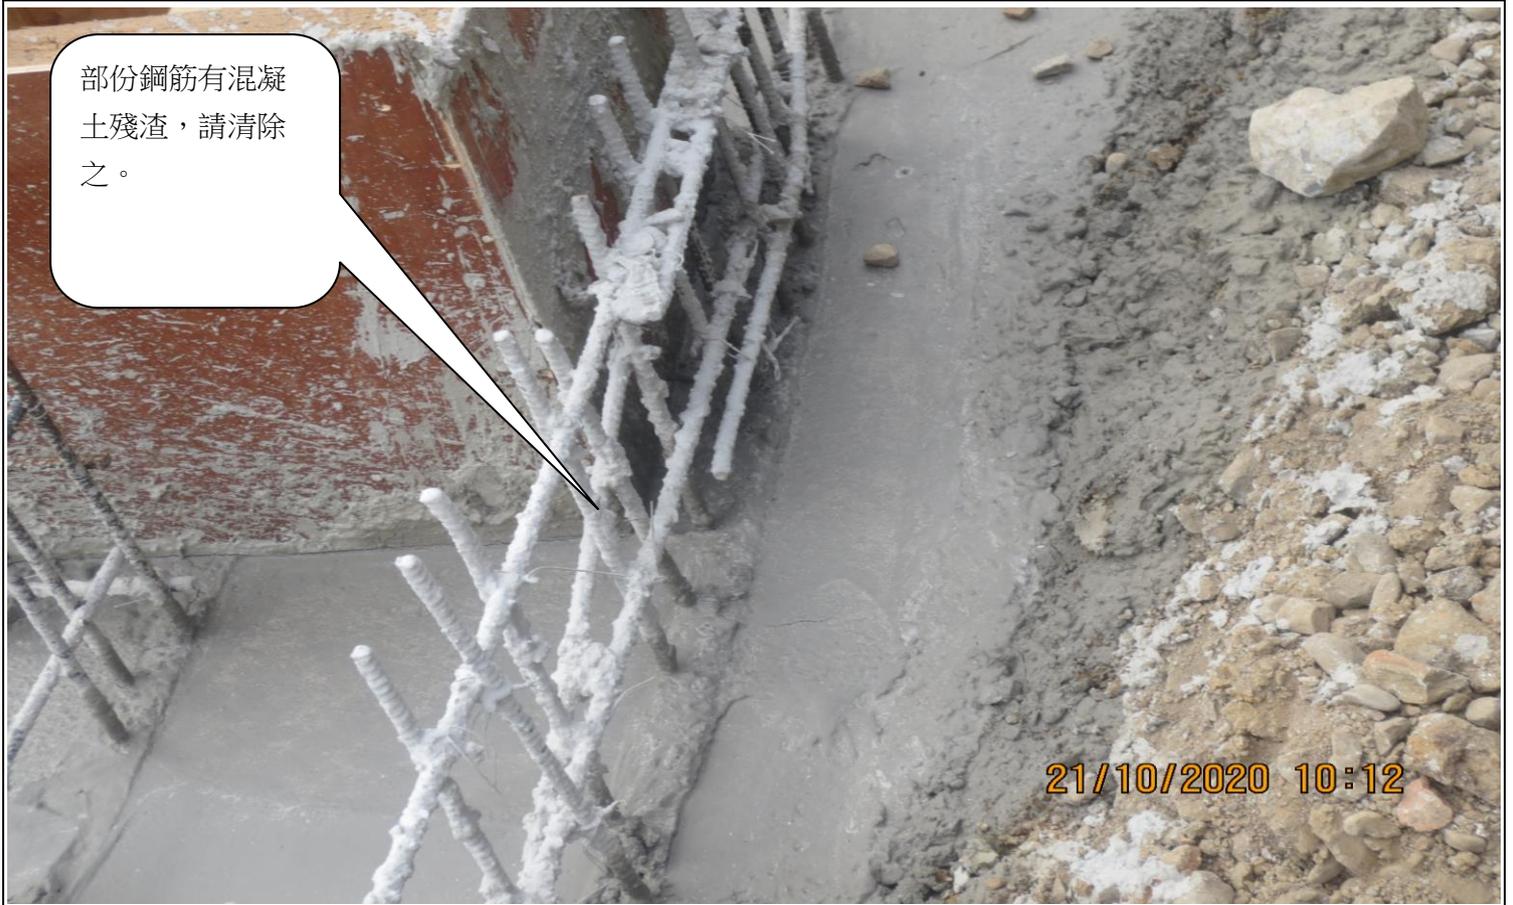
部份鋼筋有混凝土殘渣，請清除之。

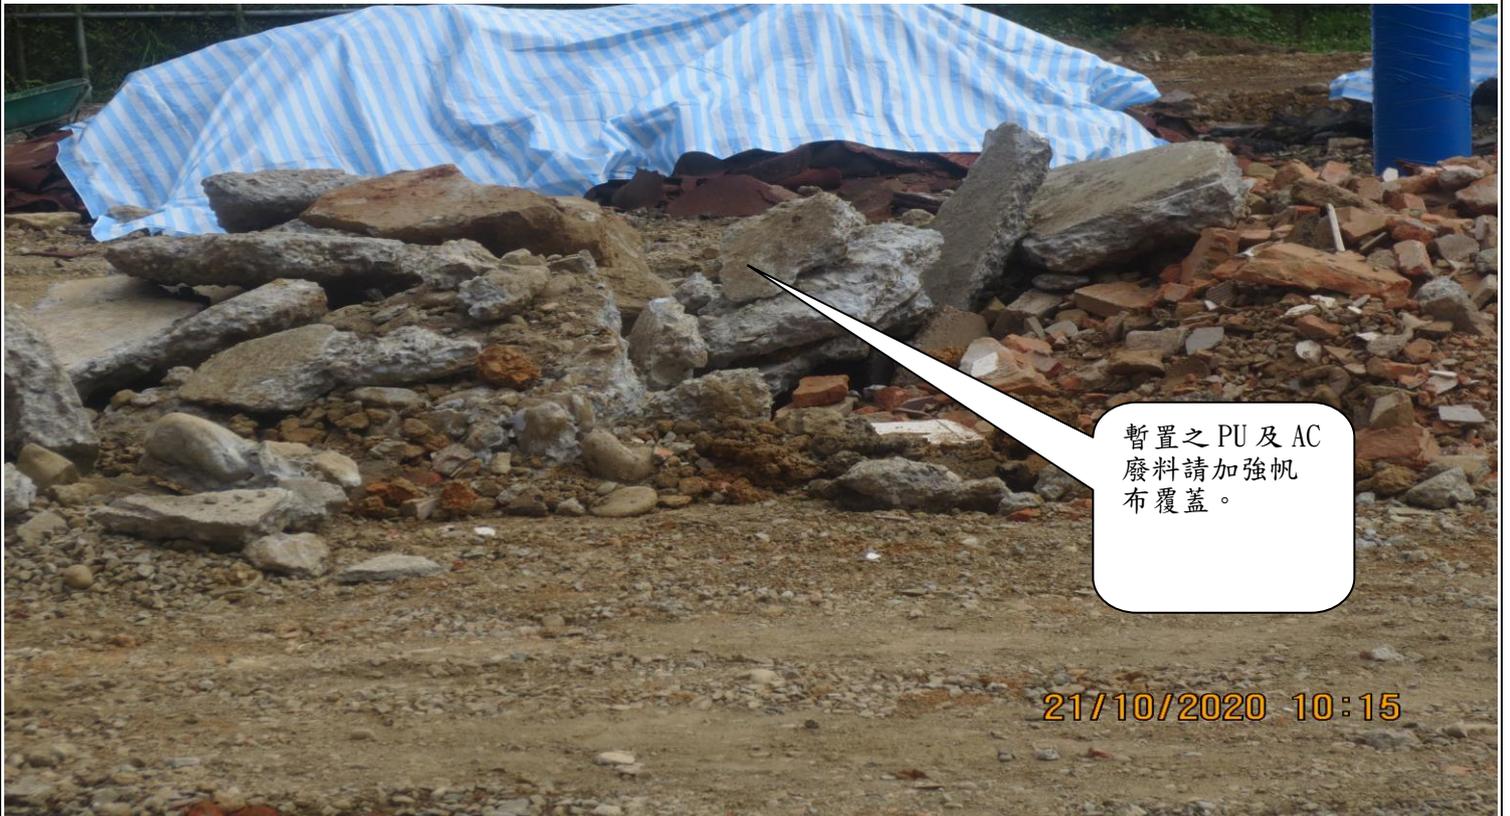
暫置之PU及AC廢料請加強帆布覆蓋。

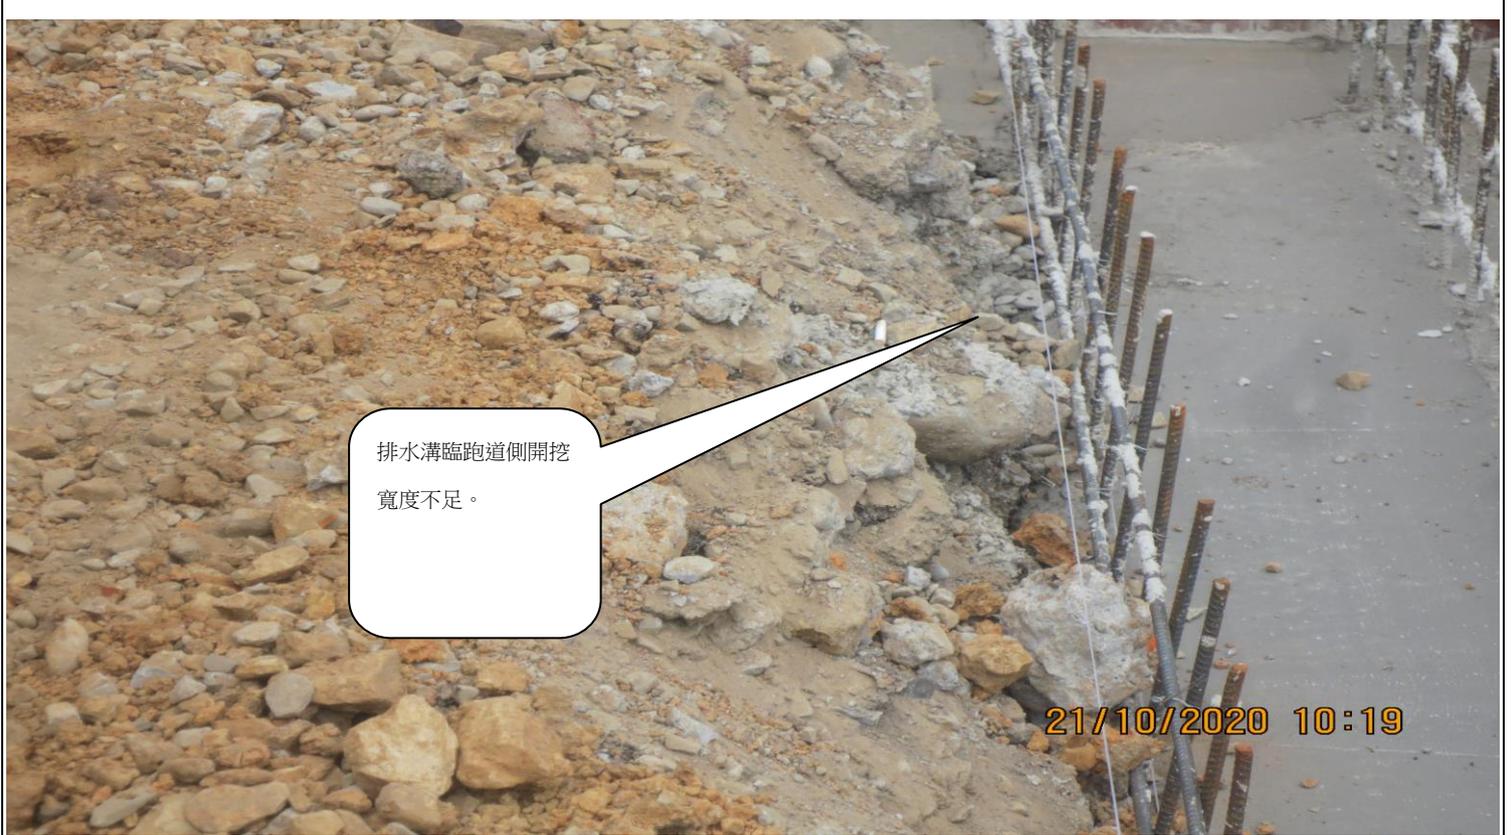
排水溝臨跑道側開挖寬度不足。

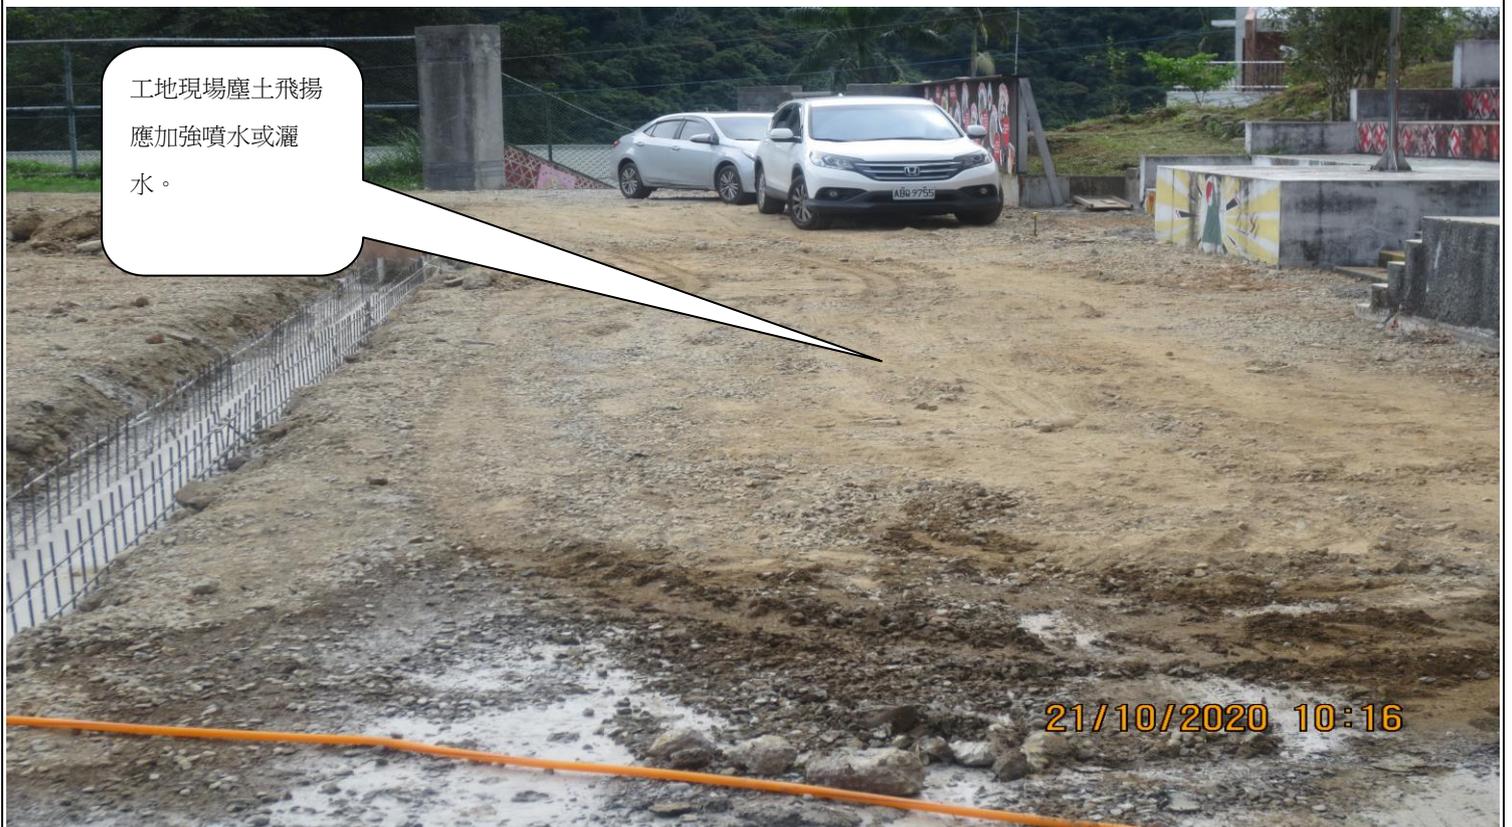
工地現場塵土飛揚應加強噴水或灑水。

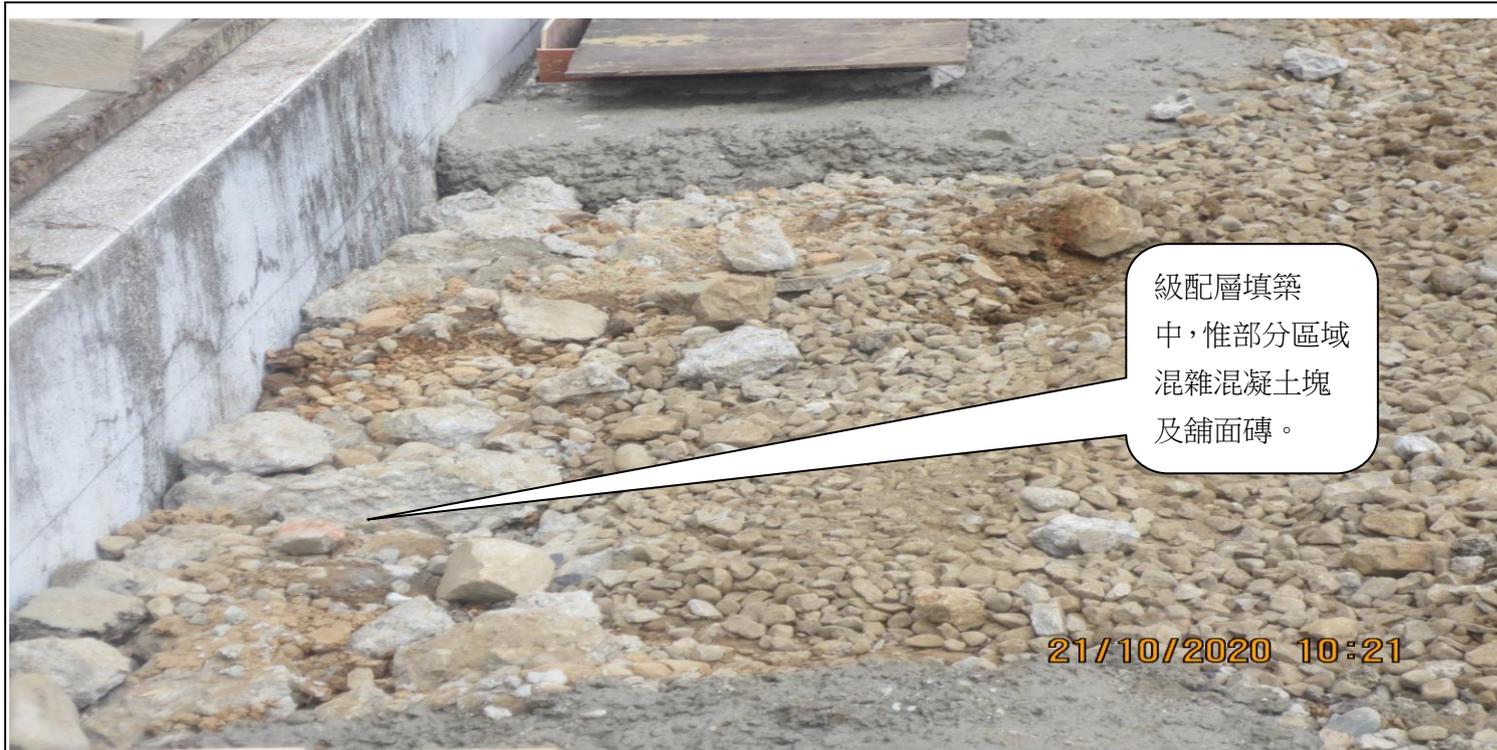
級配層填築中，惟部分區域混雜混凝土塊及鋪面磚。

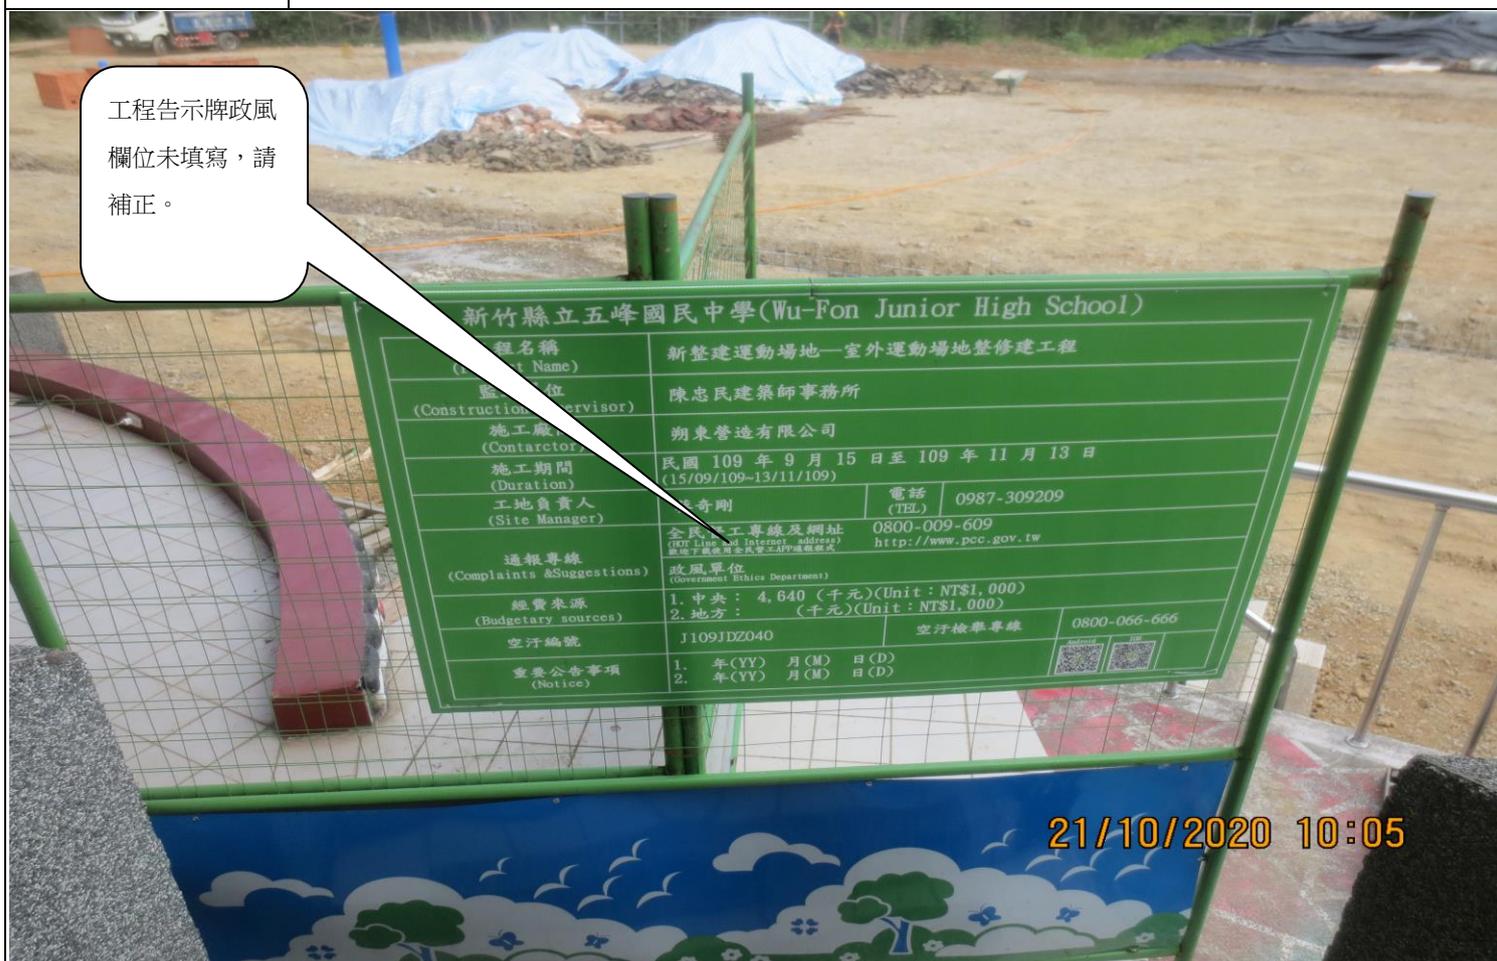
工程告示牌政風欄位未填寫，請補正。

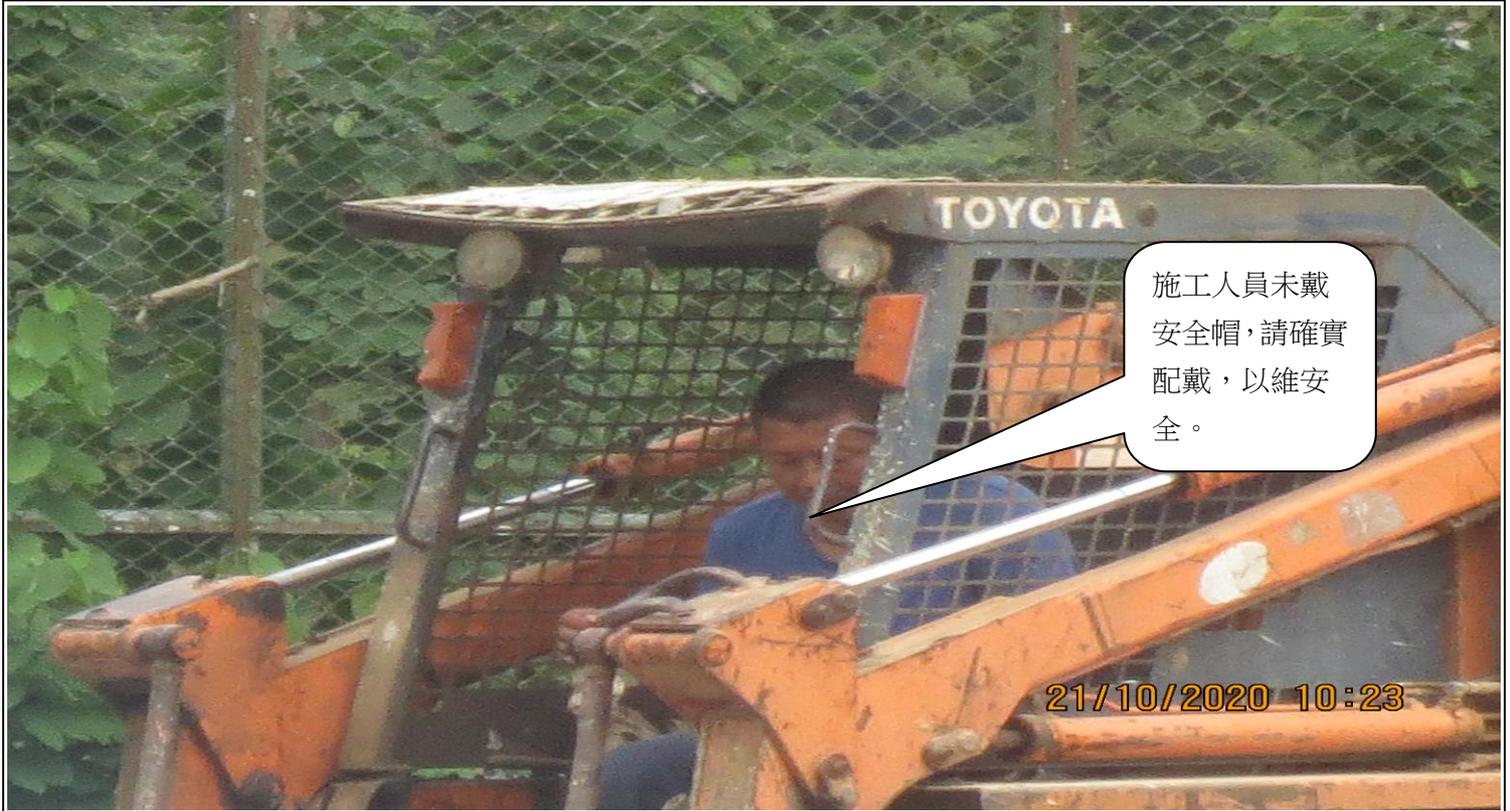
施工人員未戴安全帽，請確實配戴，以維安全。

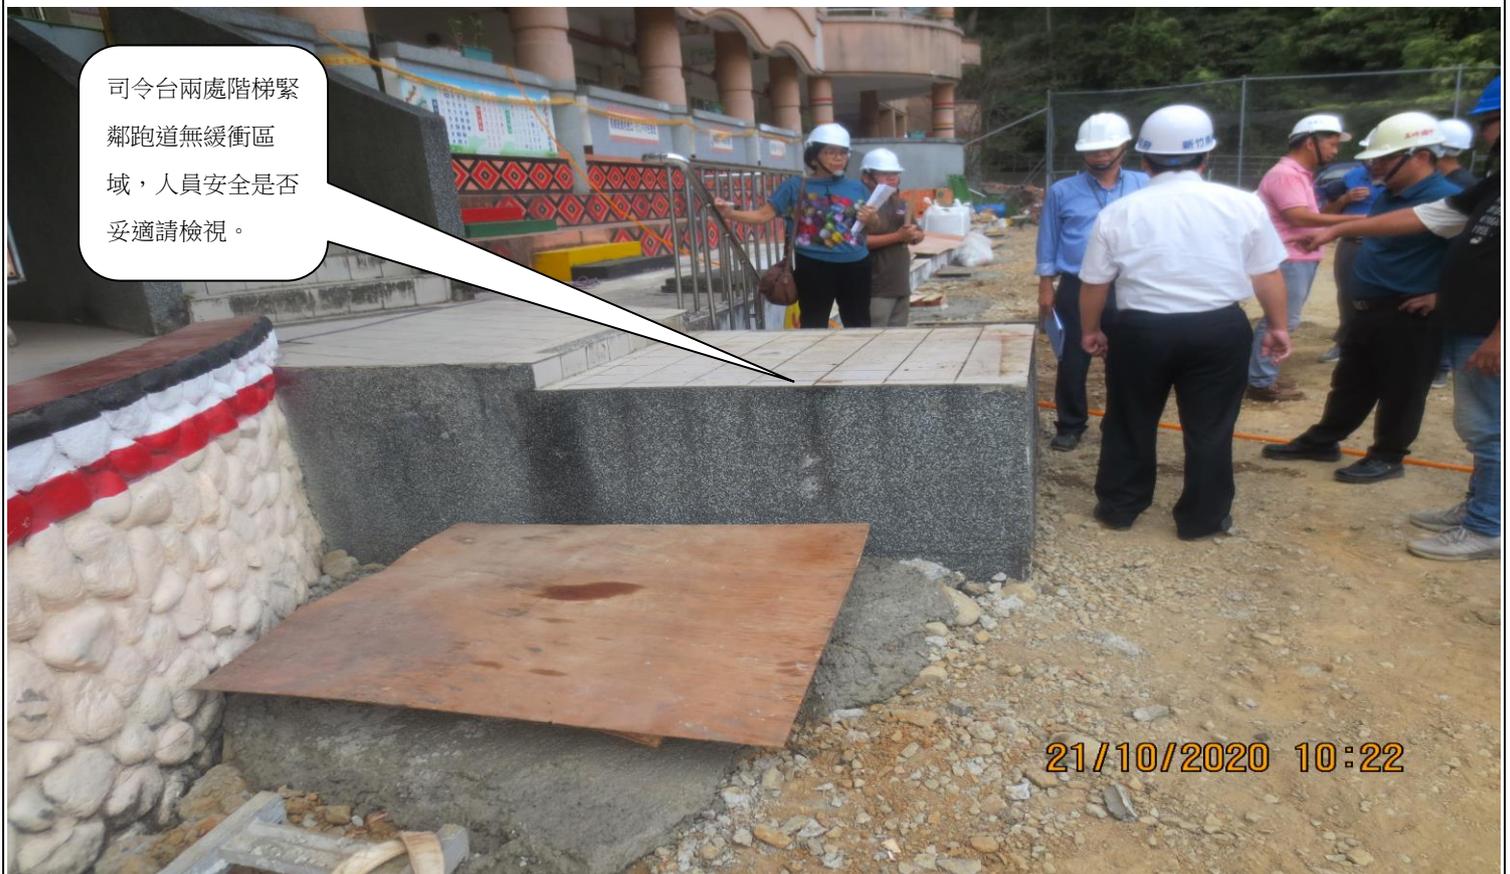
司令台兩處階梯緊鄰跑道無緩衝區域，人員安全是否妥適請檢視。
