## 新竹縣政府工程查核代表照片表

工程名稱：新竹縣竹東鎮五豐街 11 巷擋土牆災後復建工程

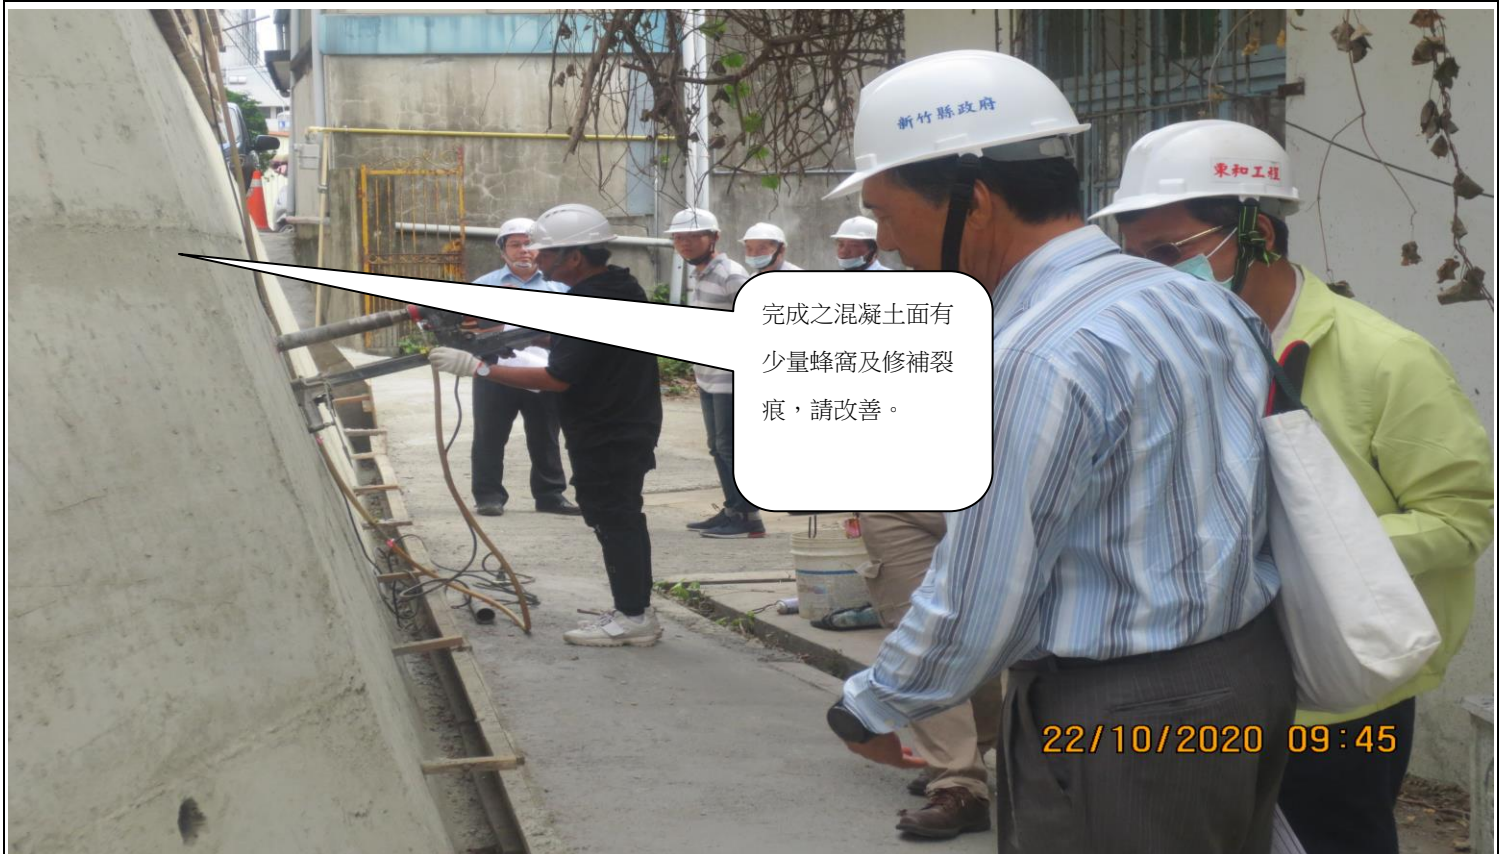
完成之混凝土面有少量蜂窩及修補裂痕，請改善。

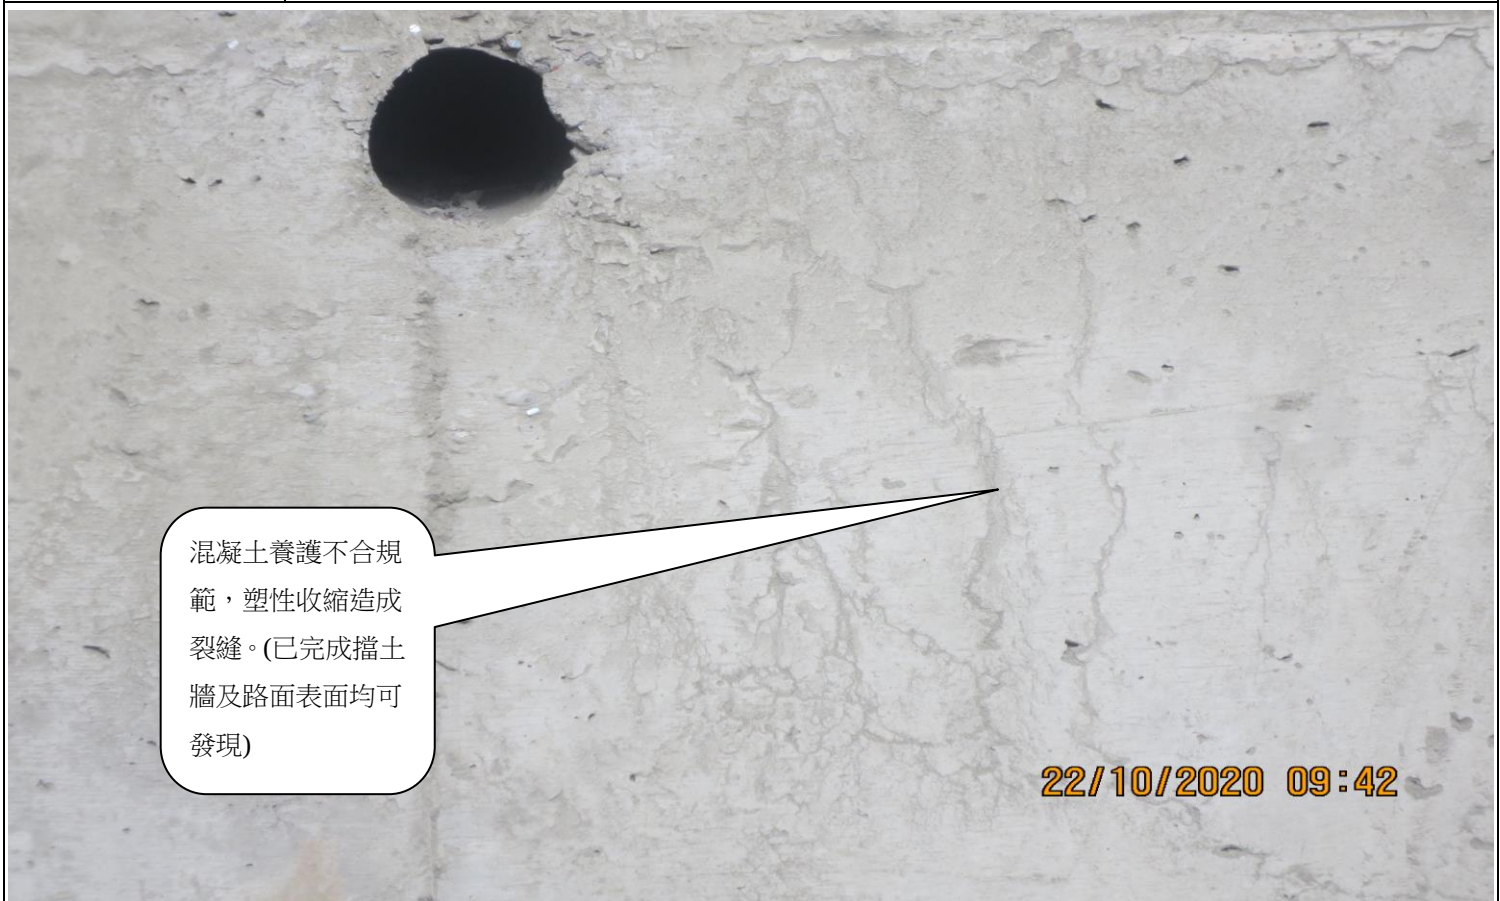
混凝土養護不合規範，塑性收縮造成裂縫。(已完成擋土牆及路面表面均可發現)

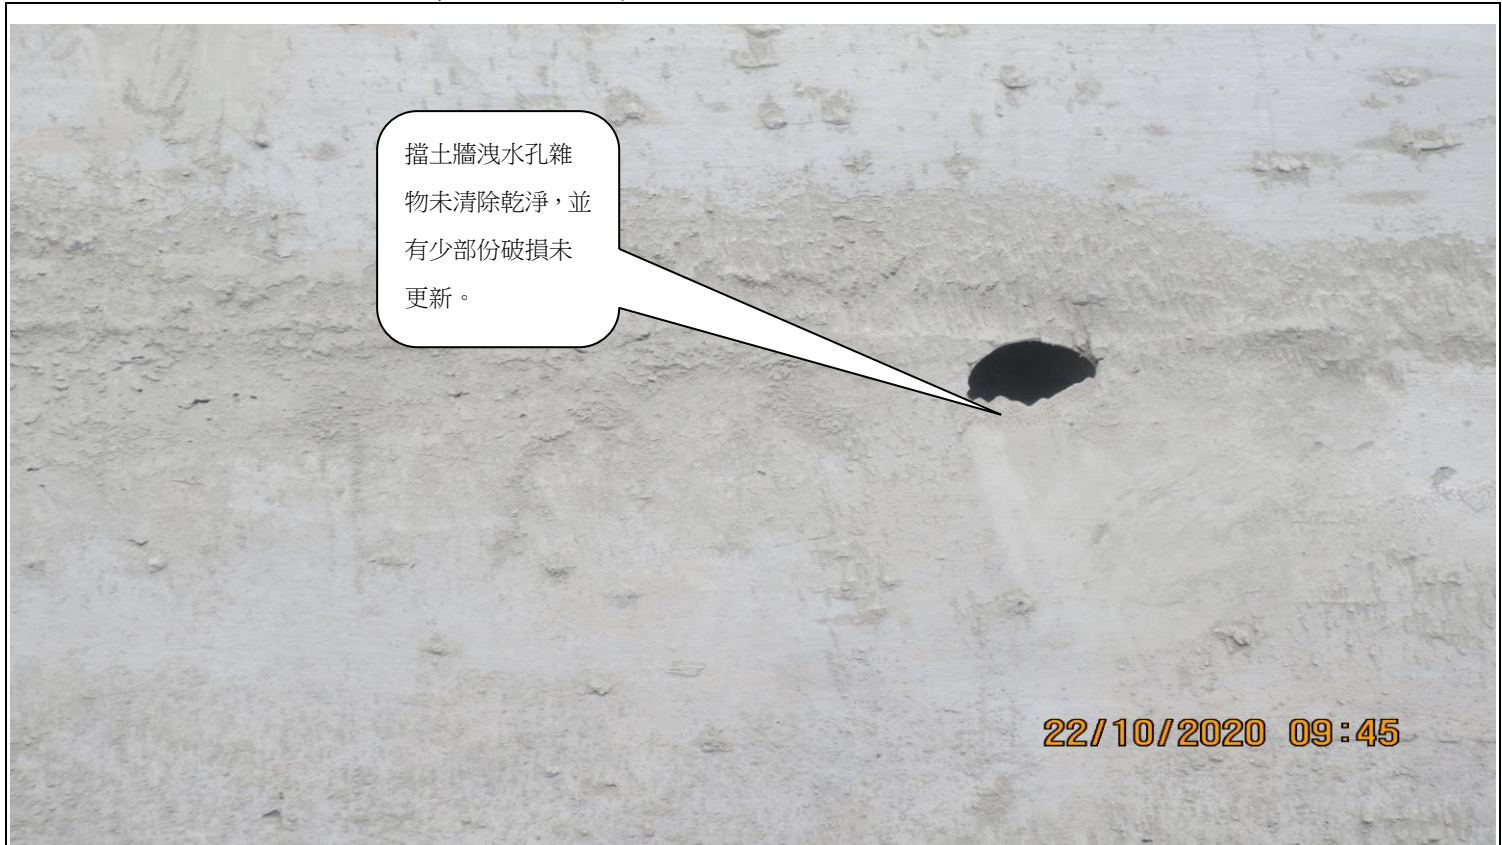
擋土牆洩水孔雜物未清除乾淨，並有少部份破損未更新。

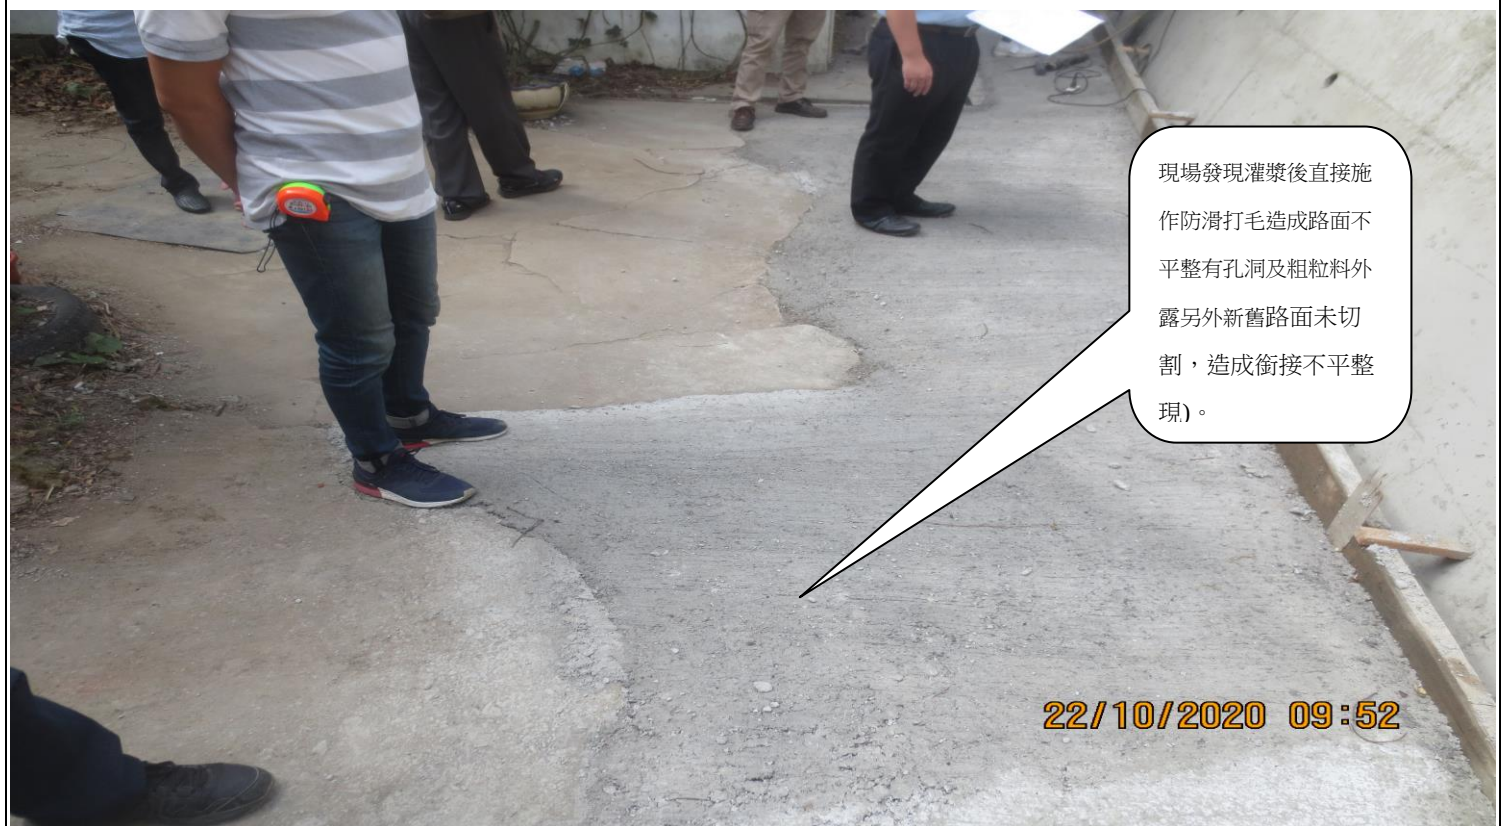
混凝土路面鋪設之施工程序錯誤，(混凝土路面應是灌漿抹平再施作防滑打毛，現場發現灌漿後直接施作防滑打毛造成路面不平整有孔洞及粗粒料外露另外新舊路面未切割，造成銜接不平整現)。

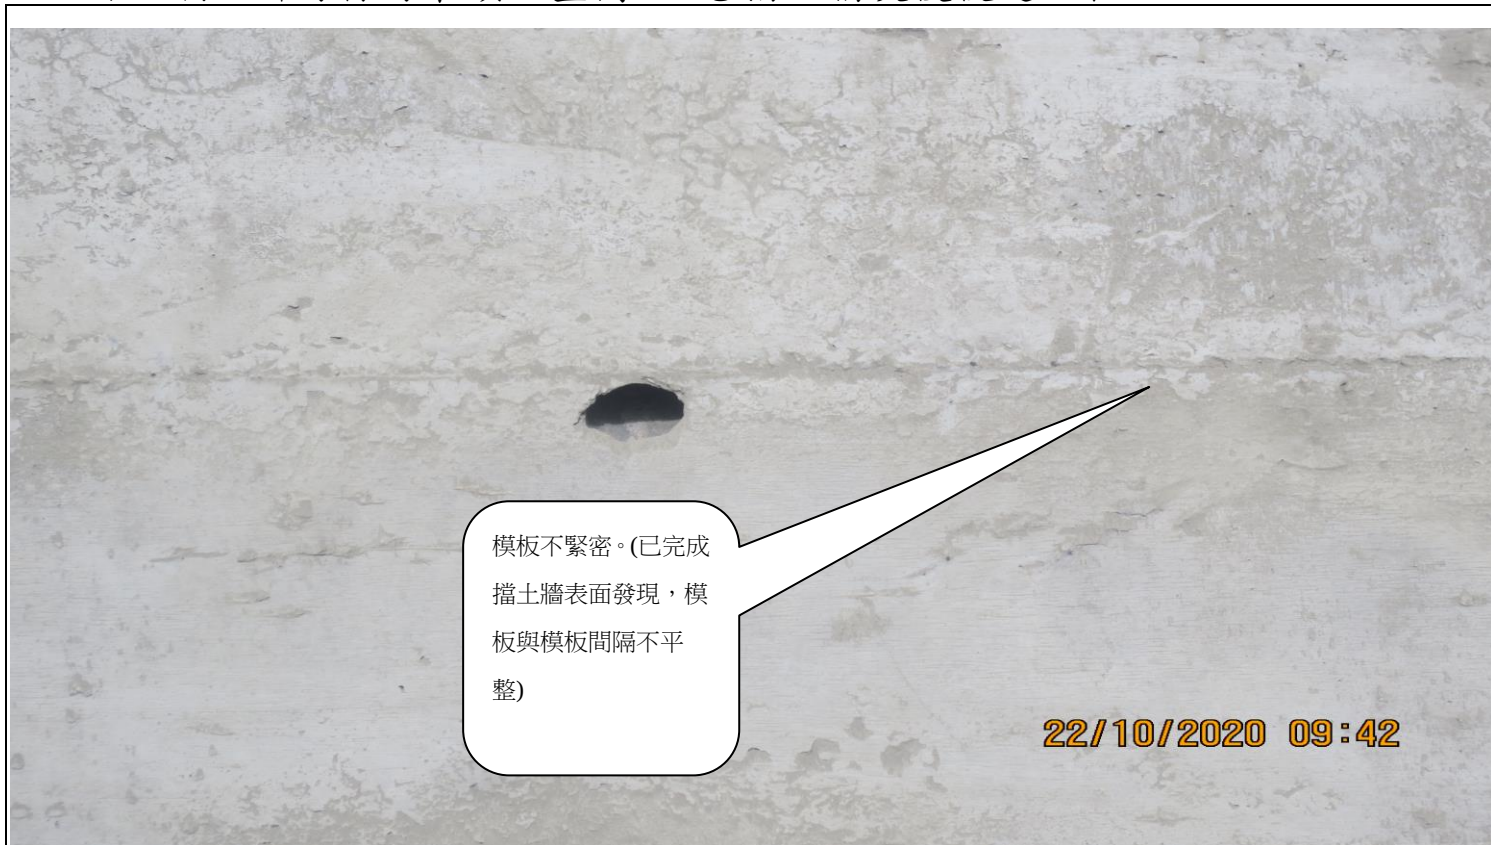
模板不緊密。(已完成擋土牆表面發現，模板與模板間隔不平整)

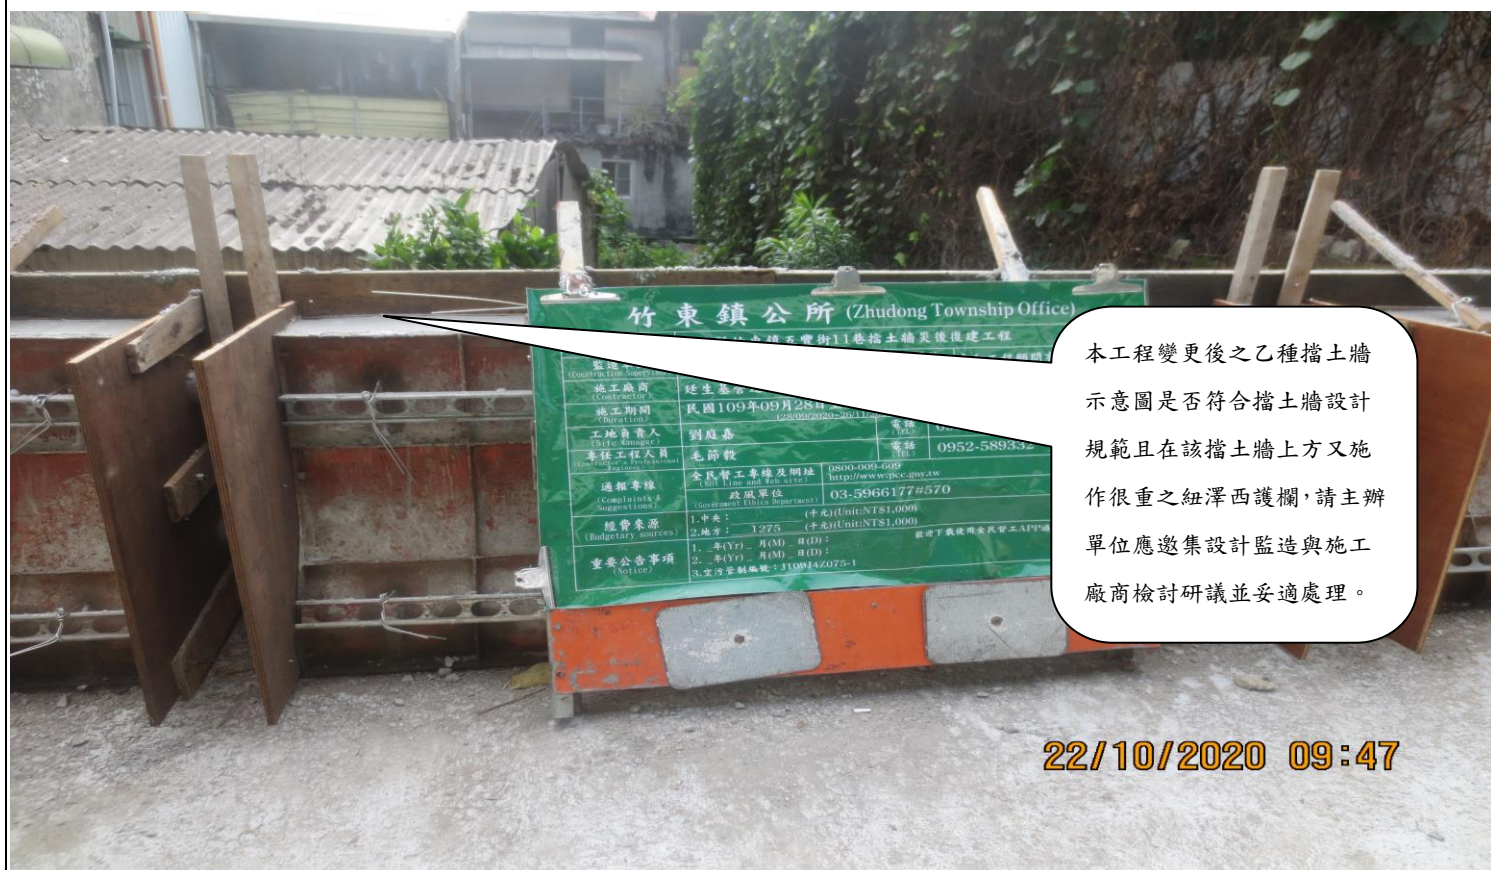
本工程變更後之乙種擋土牆示意圖是否符合擋土牆設計規範且在該擋土牆上方又施作很重之紐澤西護欄，請主辦單位應邀集設計監造與施工廠商檢討研議並妥適處理。
