新竹縣政府工程查核代表照片表

拍攝日期：109.10.22

工程名稱：新竹縣竹東鎮五豐街11巷擋土牆災後復建工程

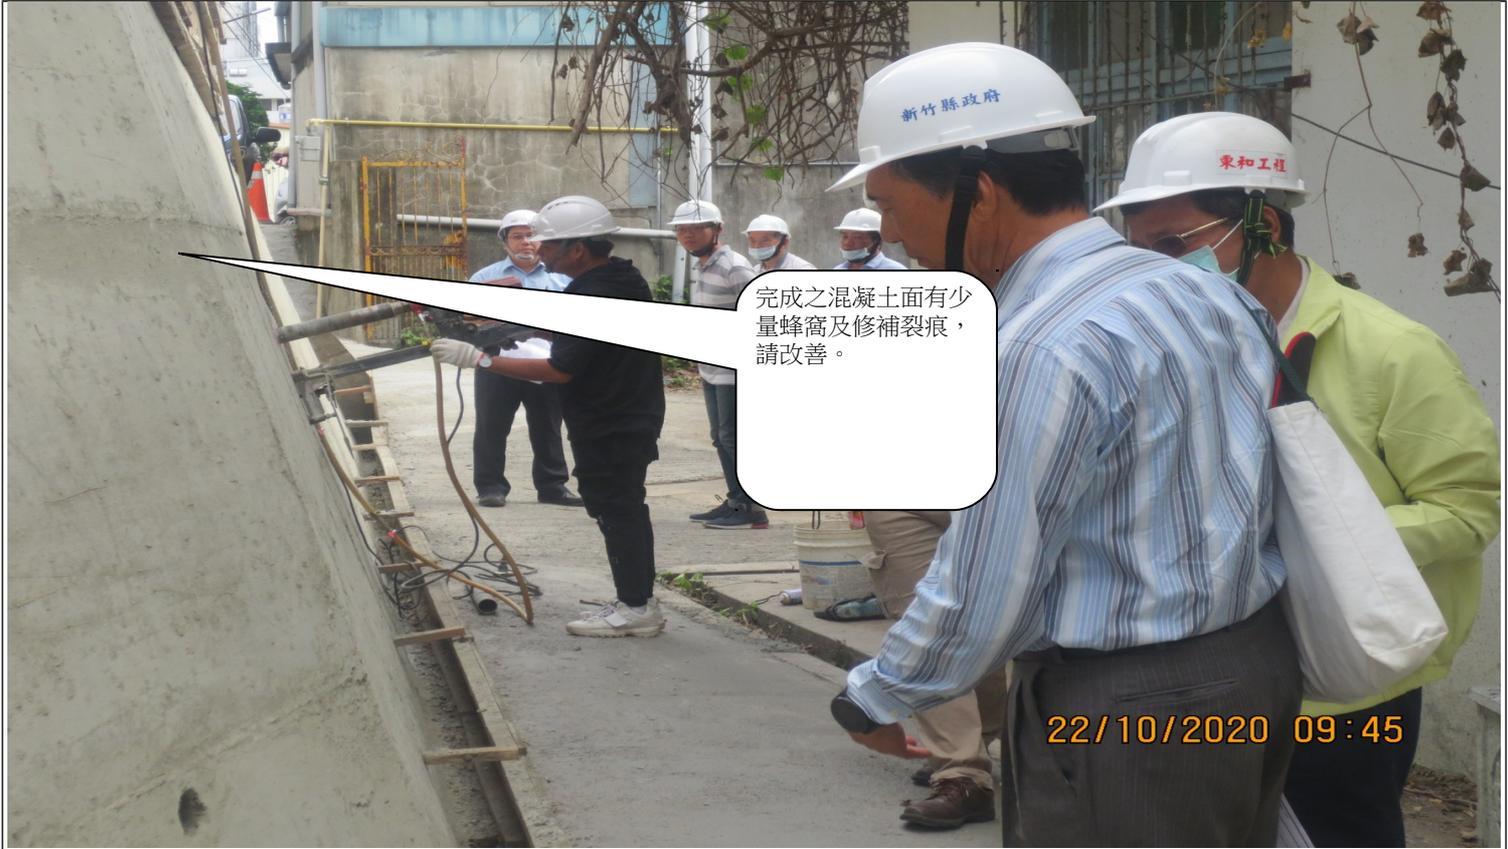
完成之混凝土面有少量蜂窩及修補裂痕，請改善。

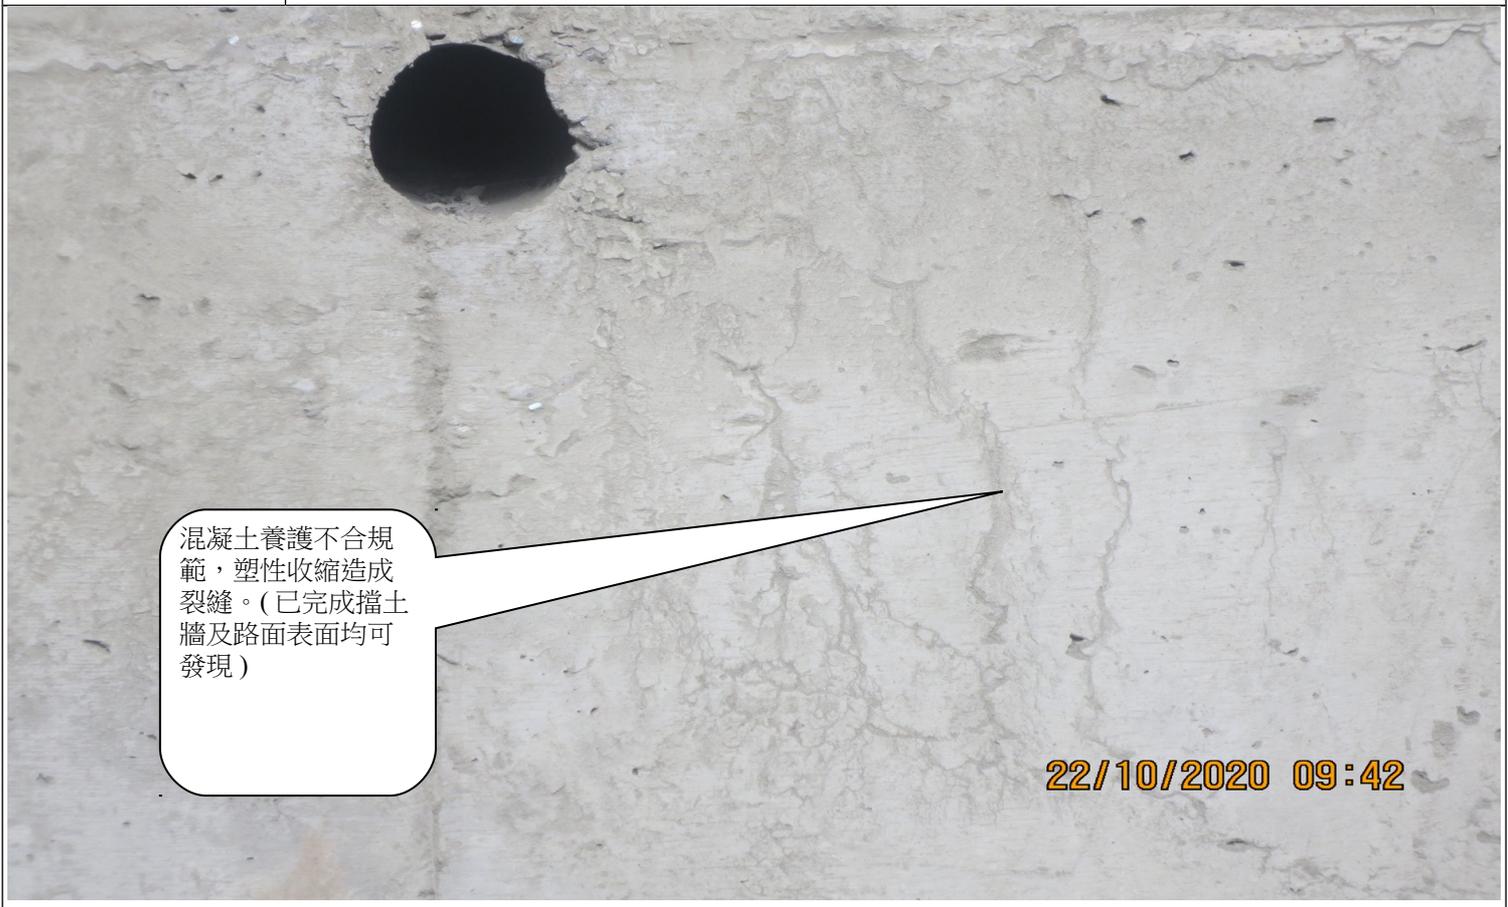
說明	混凝土養護不合規範，塑性收縮造成裂縫。(已完成擋土牆及路面表面均可發現)
----	--------------------------------------

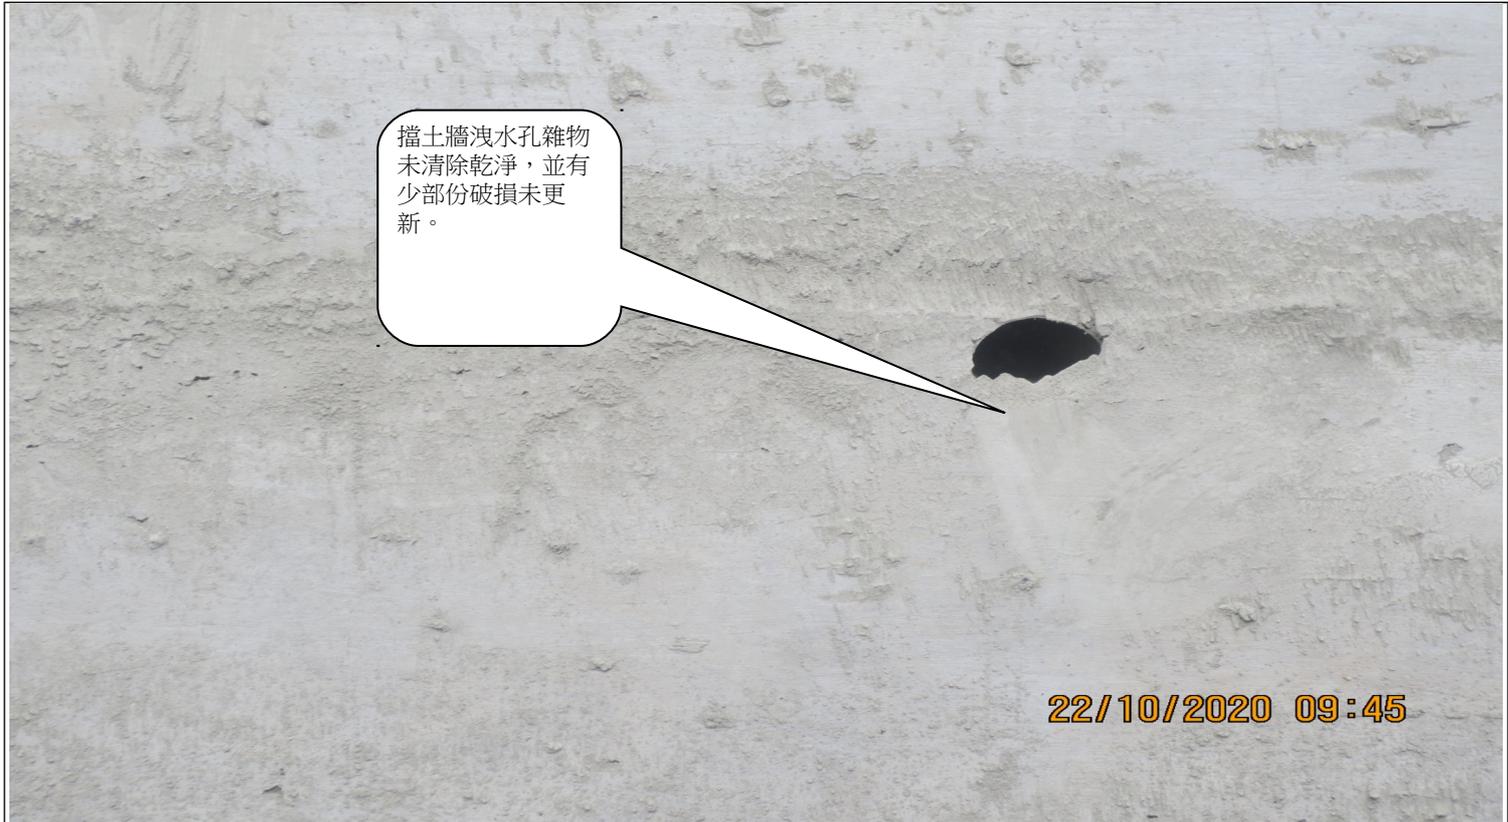
說明	擋土牆洩水孔雜物未清除乾淨，並有少部份破損未更新。
----	---------------------------

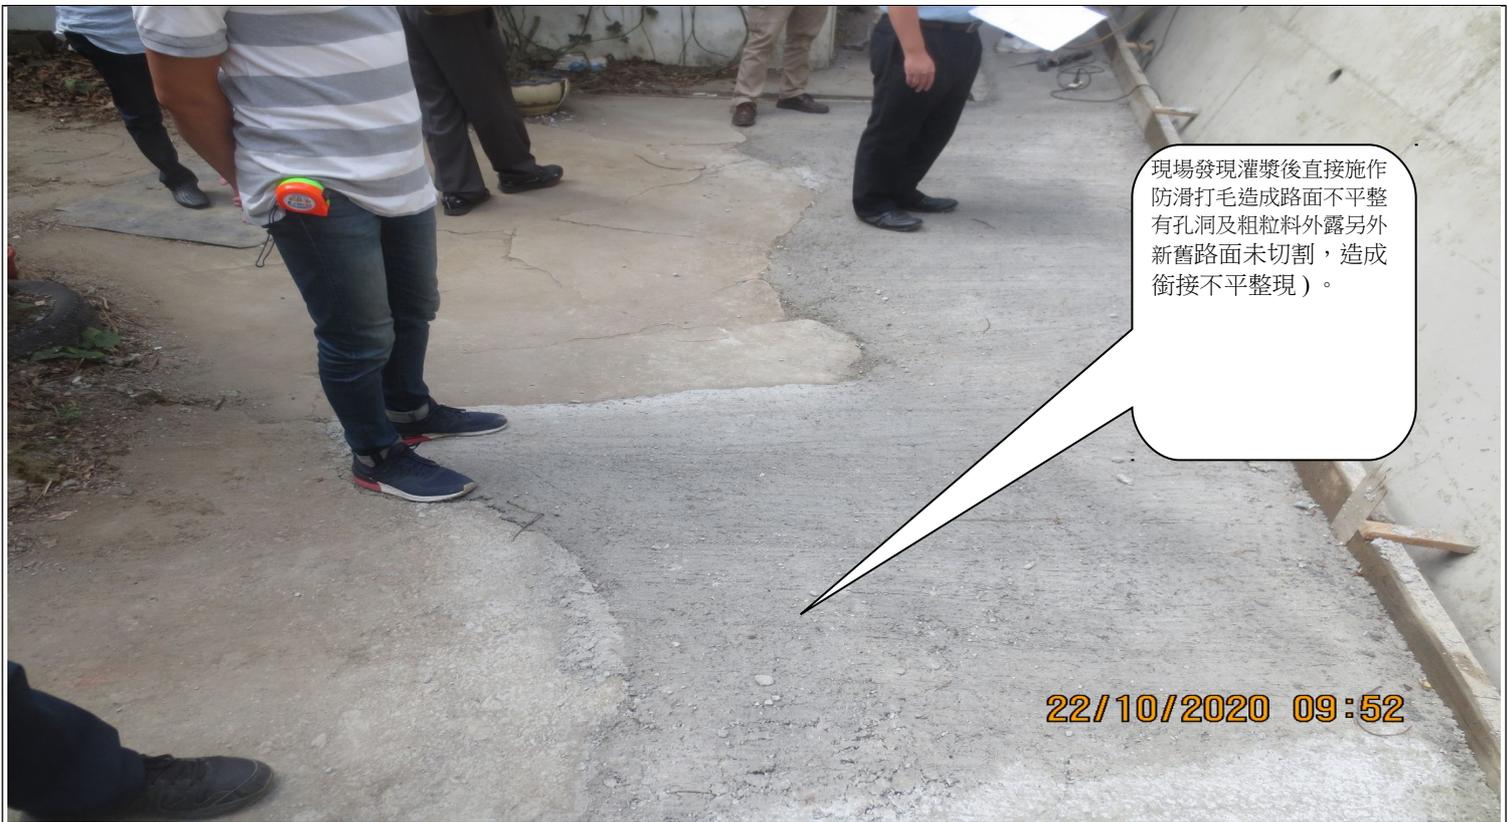
現場發現灌漿後直接施作防滑打毛造成路面不平整有孔洞及粗粒料外露另外新舊路面未切割，造成銜接不平整現)。

混凝土路面鋪設之施工程序錯誤，(混凝土路面應是灌漿抹平再施作防滑打毛，現場發現灌漿後直接施作防滑打毛造成路面不平整有孔洞及粗粒料外露另外新舊路面未切割，造成銜接不平整現)。

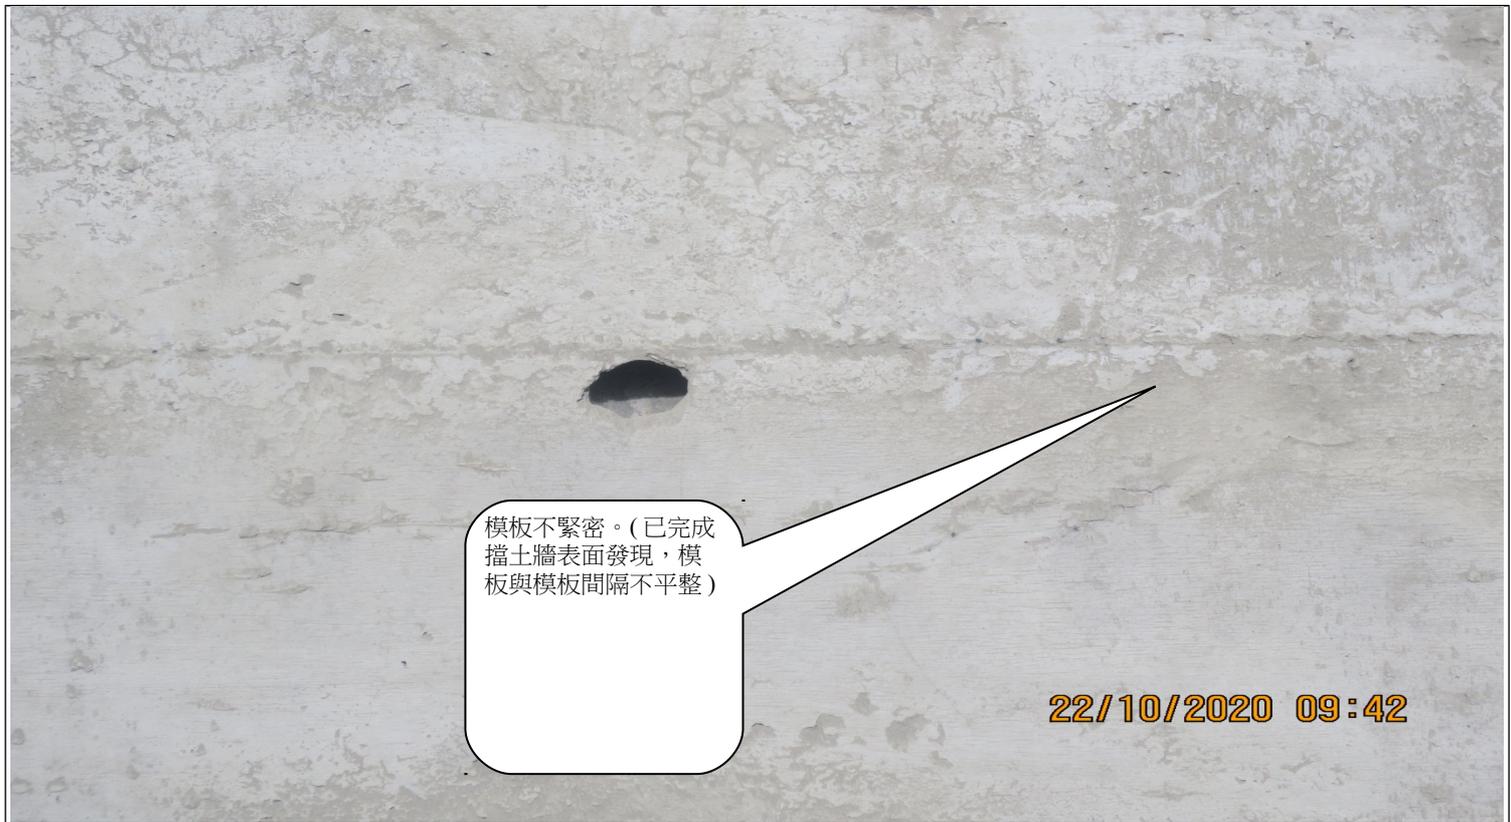
說明	模板不緊密。(已完成擋土牆表面發現，模板與模板間隔不平整)
----	-------------------------------

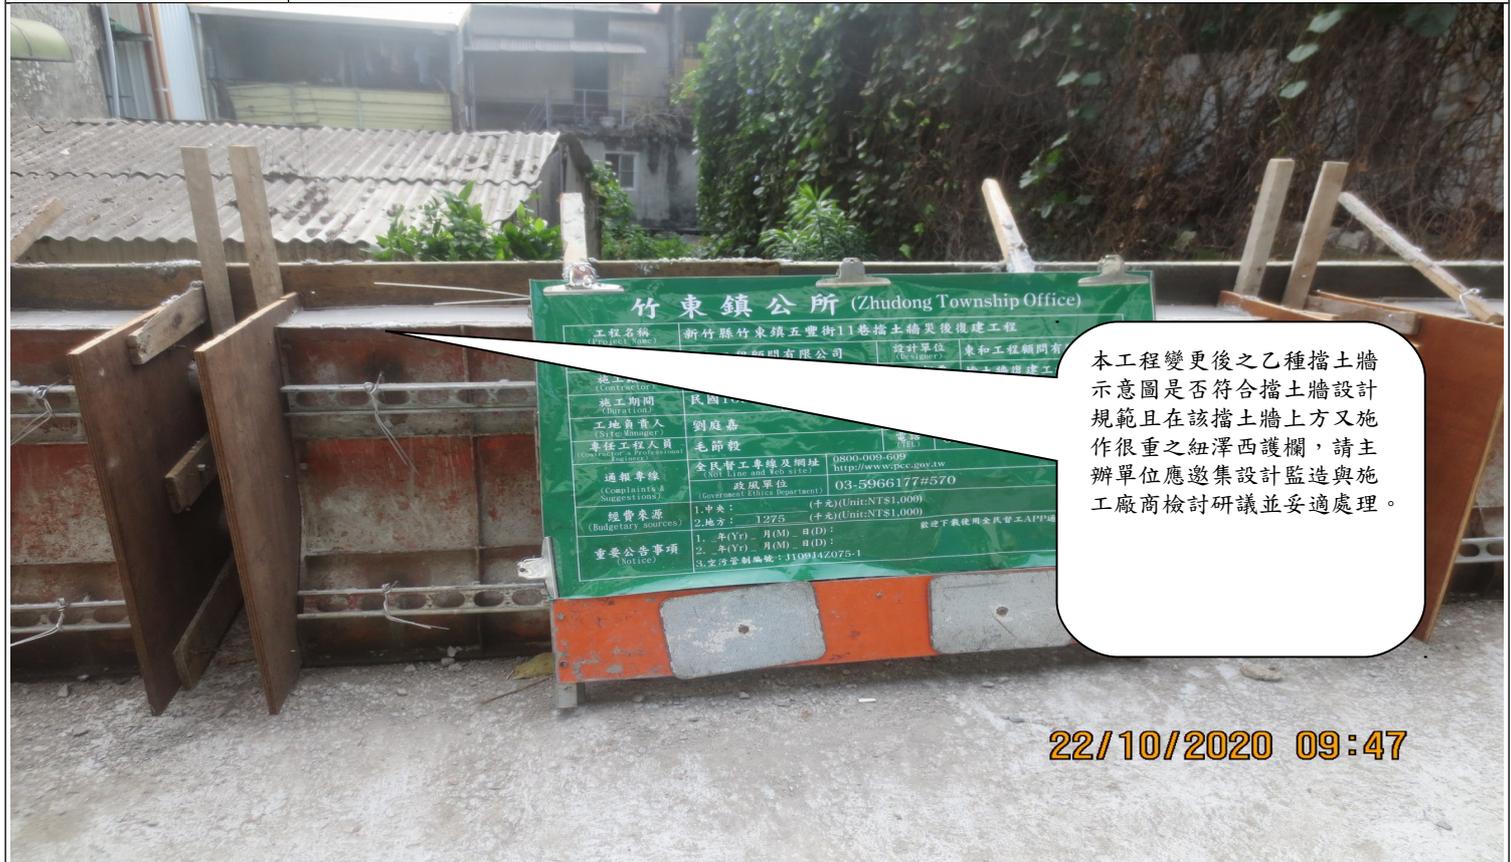
說明	本工程變更後之乙種擋土牆示意圖是否符合擋土牆設計規範且在該擋土牆上方又施作很重之紐澤西護欄，請主辦單位應邀集設計監造與施工廠商檢討研議並妥適處理。
----	---
