## 新竹縣政府工程查核代表照片表

拍攝日期：109.10.19

工程名稱：女學生宿舍校舍耐震能力補強工程採購案

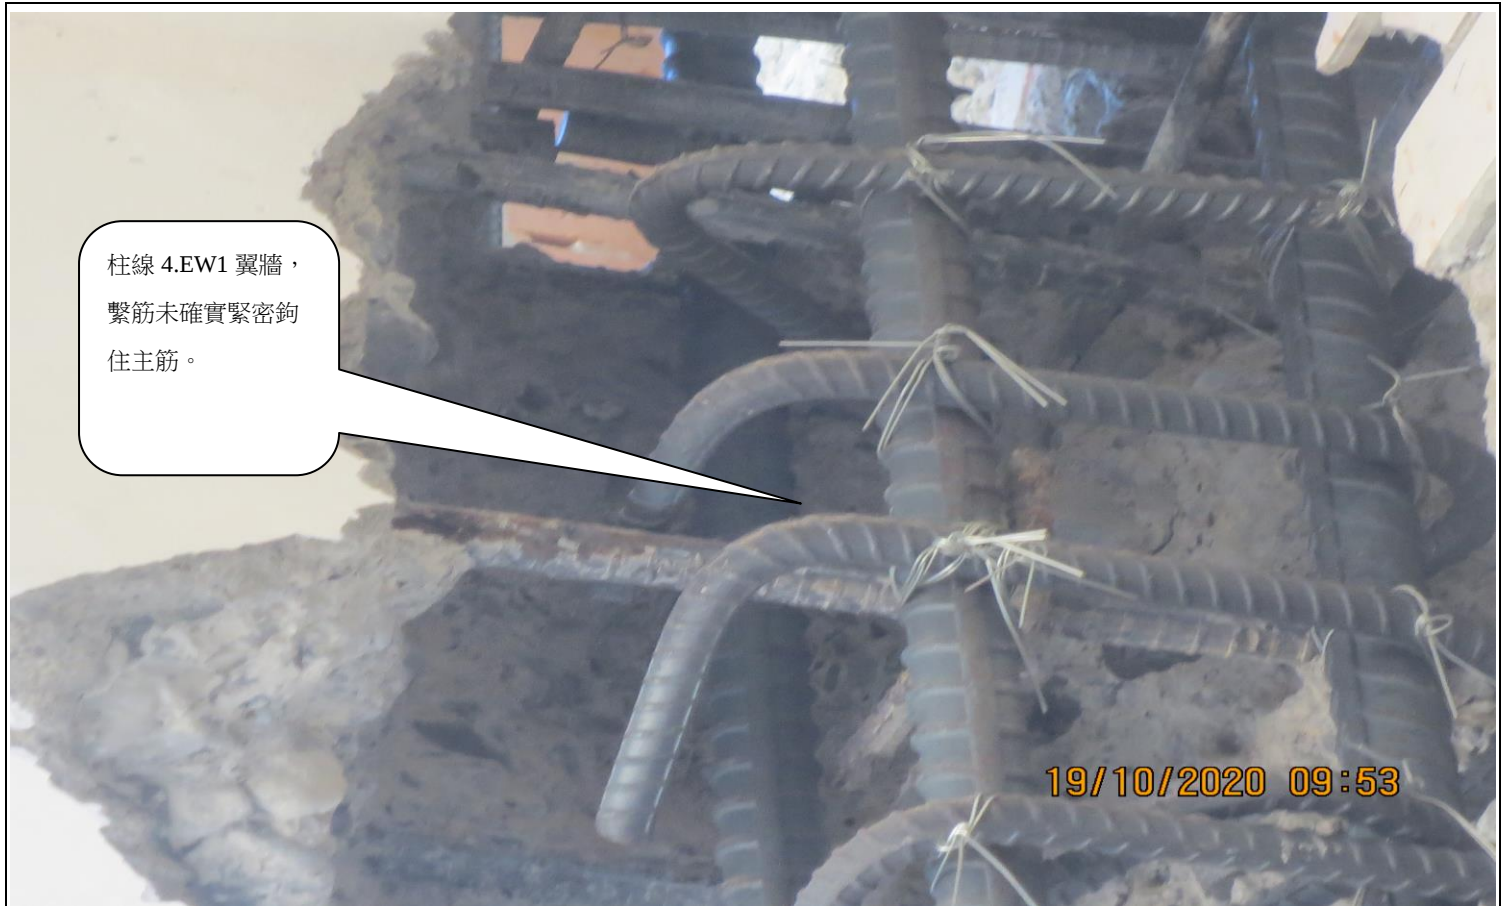
柱線 4. EW1 翼牆，繫筋未確實緊密鉤住主筋。

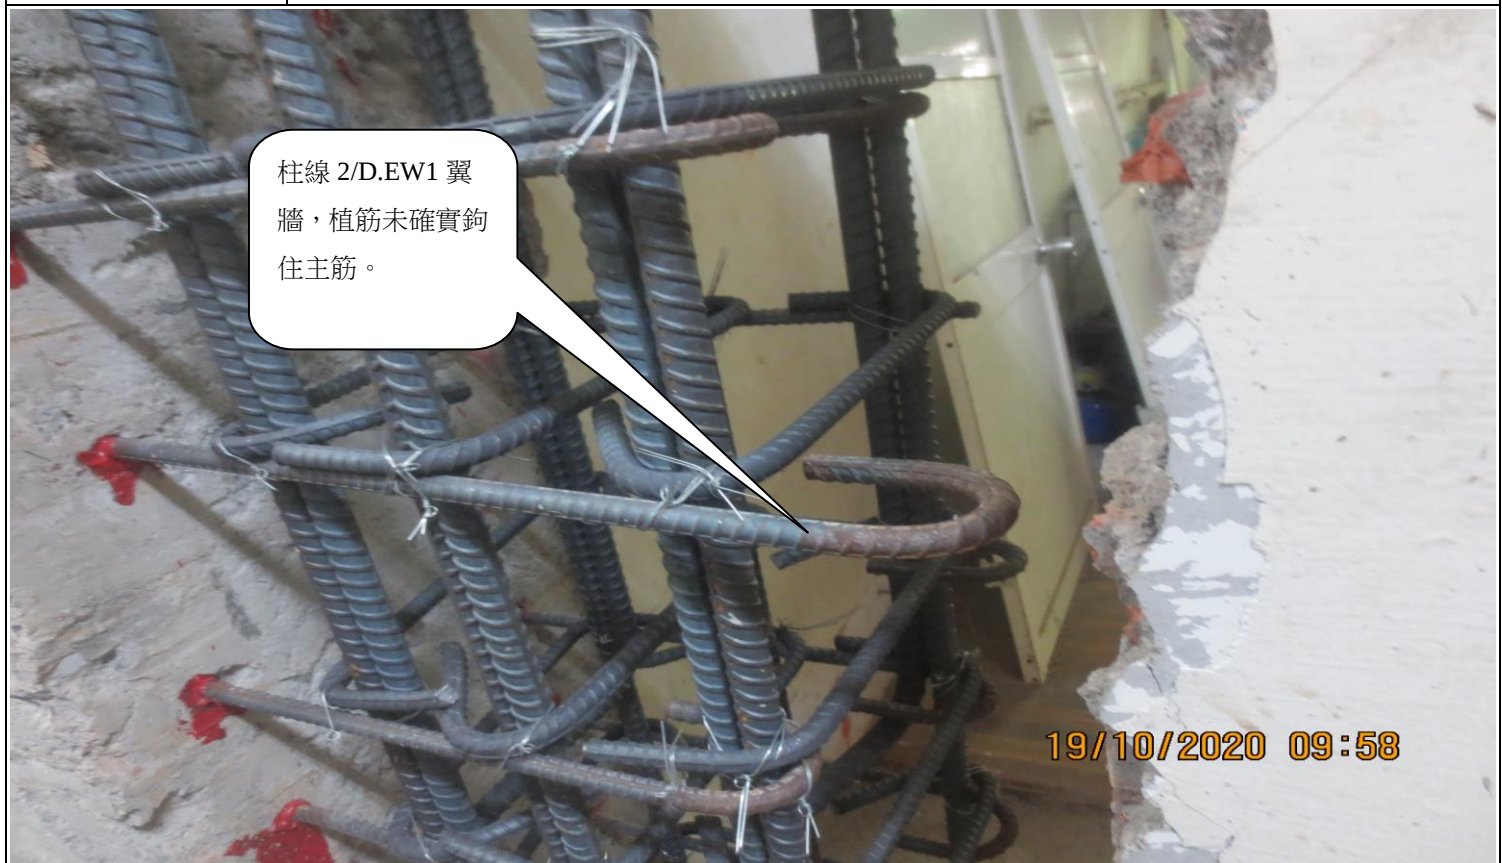
柱線 2/D. EW1 翼牆，植筋未確實鉤住主筋。

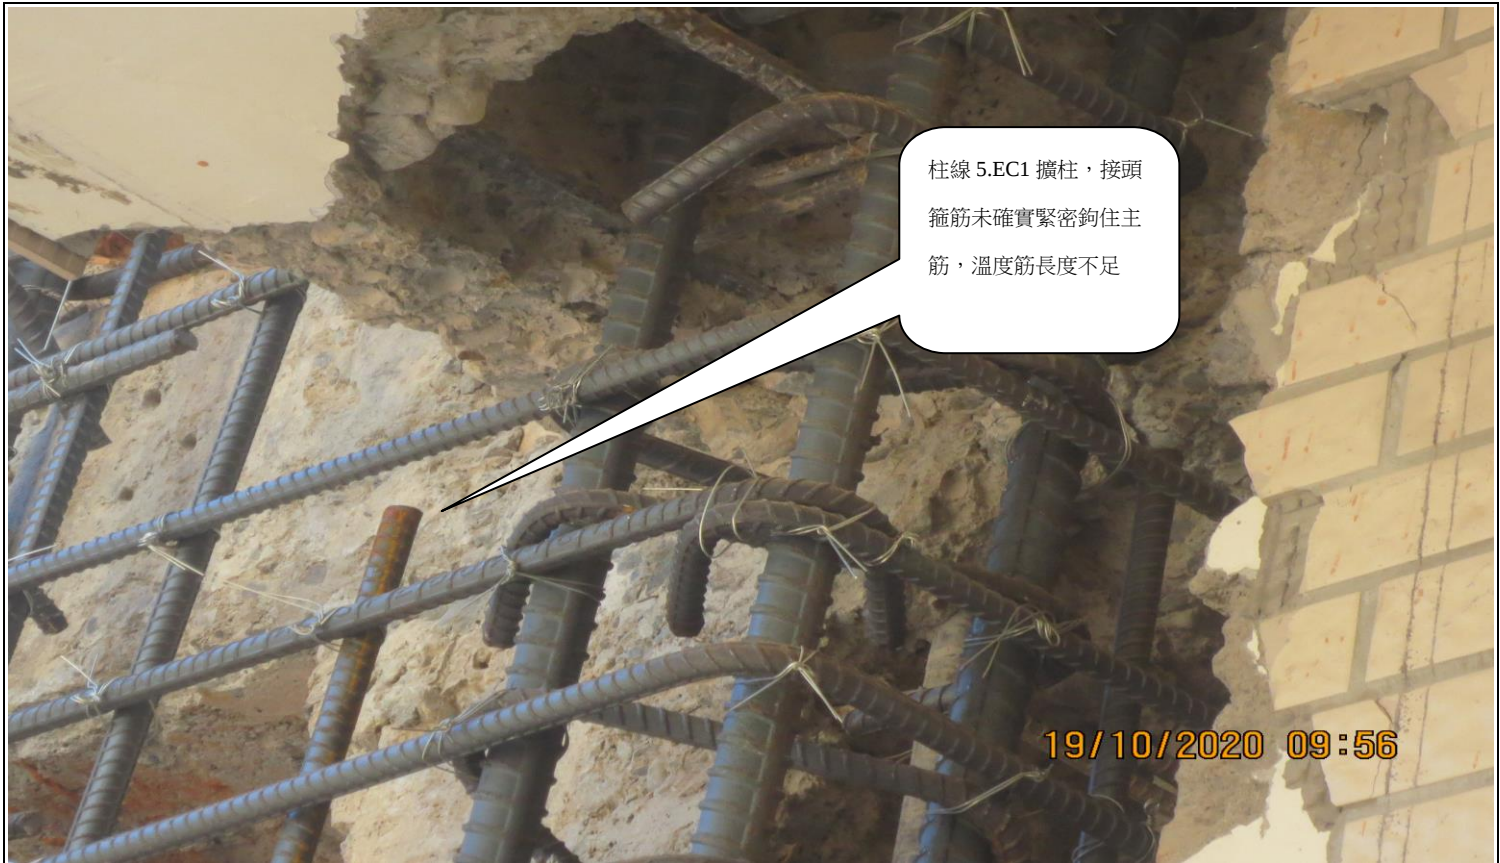
柱線 5.EC1 擴柱，接頭箍筋未確實緊密鉤住主筋，溫度筋長度不足

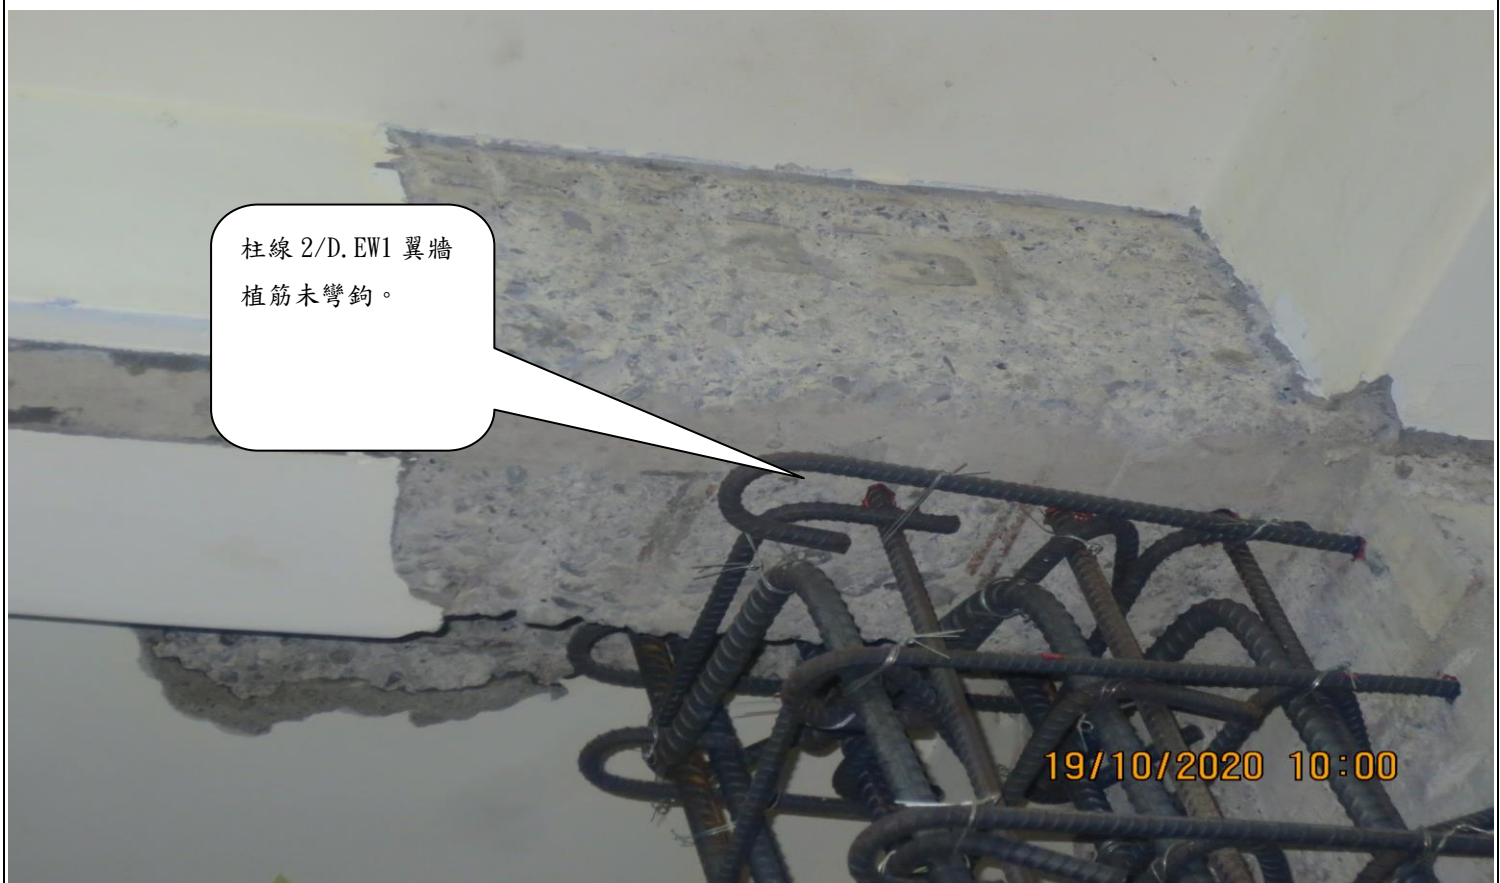
柱線 2/D.EW1 翼牆植筋未彎鉤。

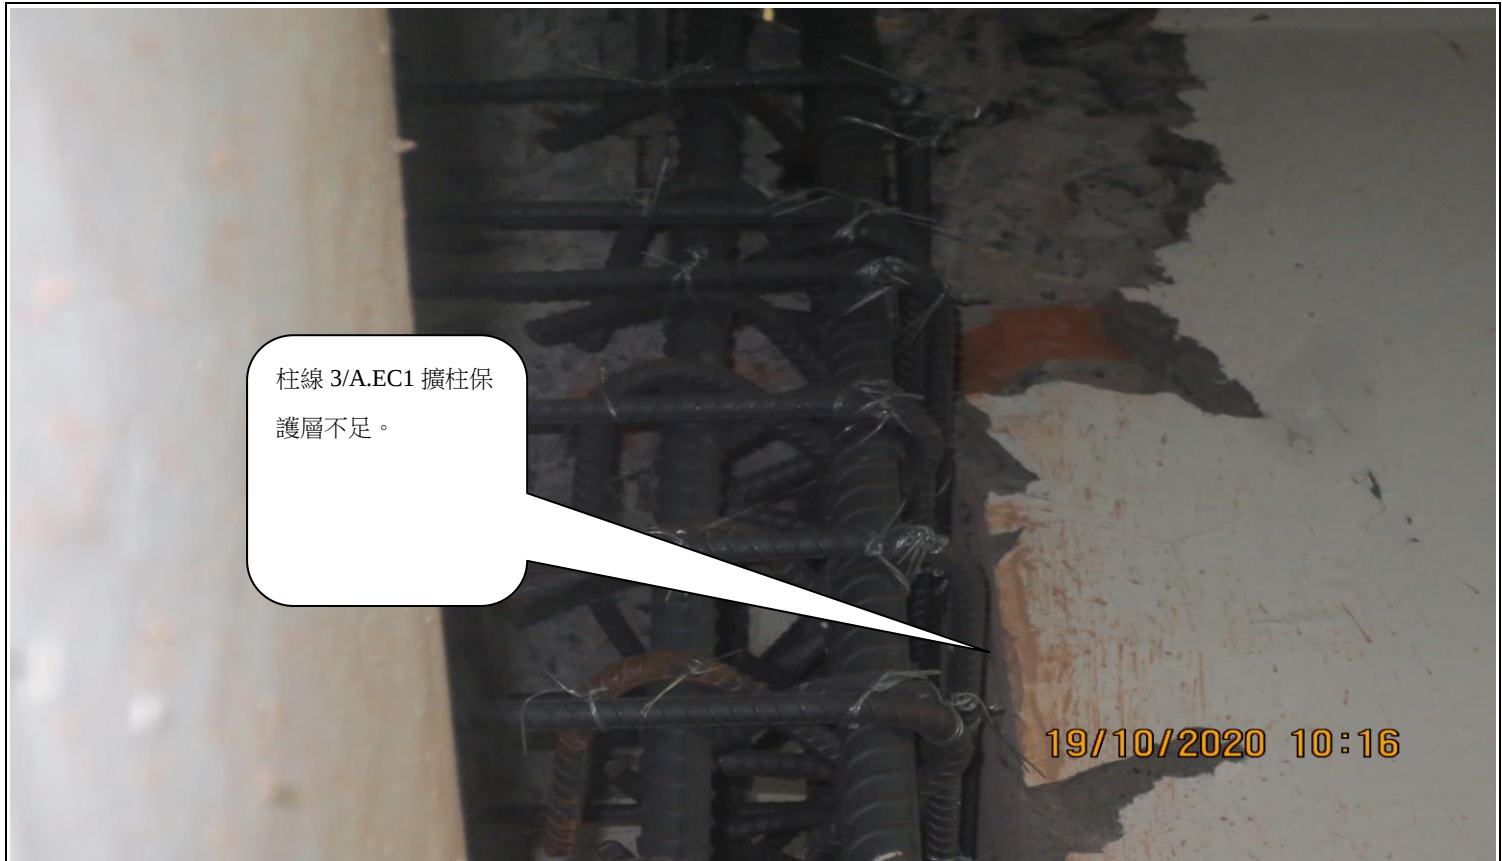
. 柱線 3/A. EC1 擴柱保護層不足。

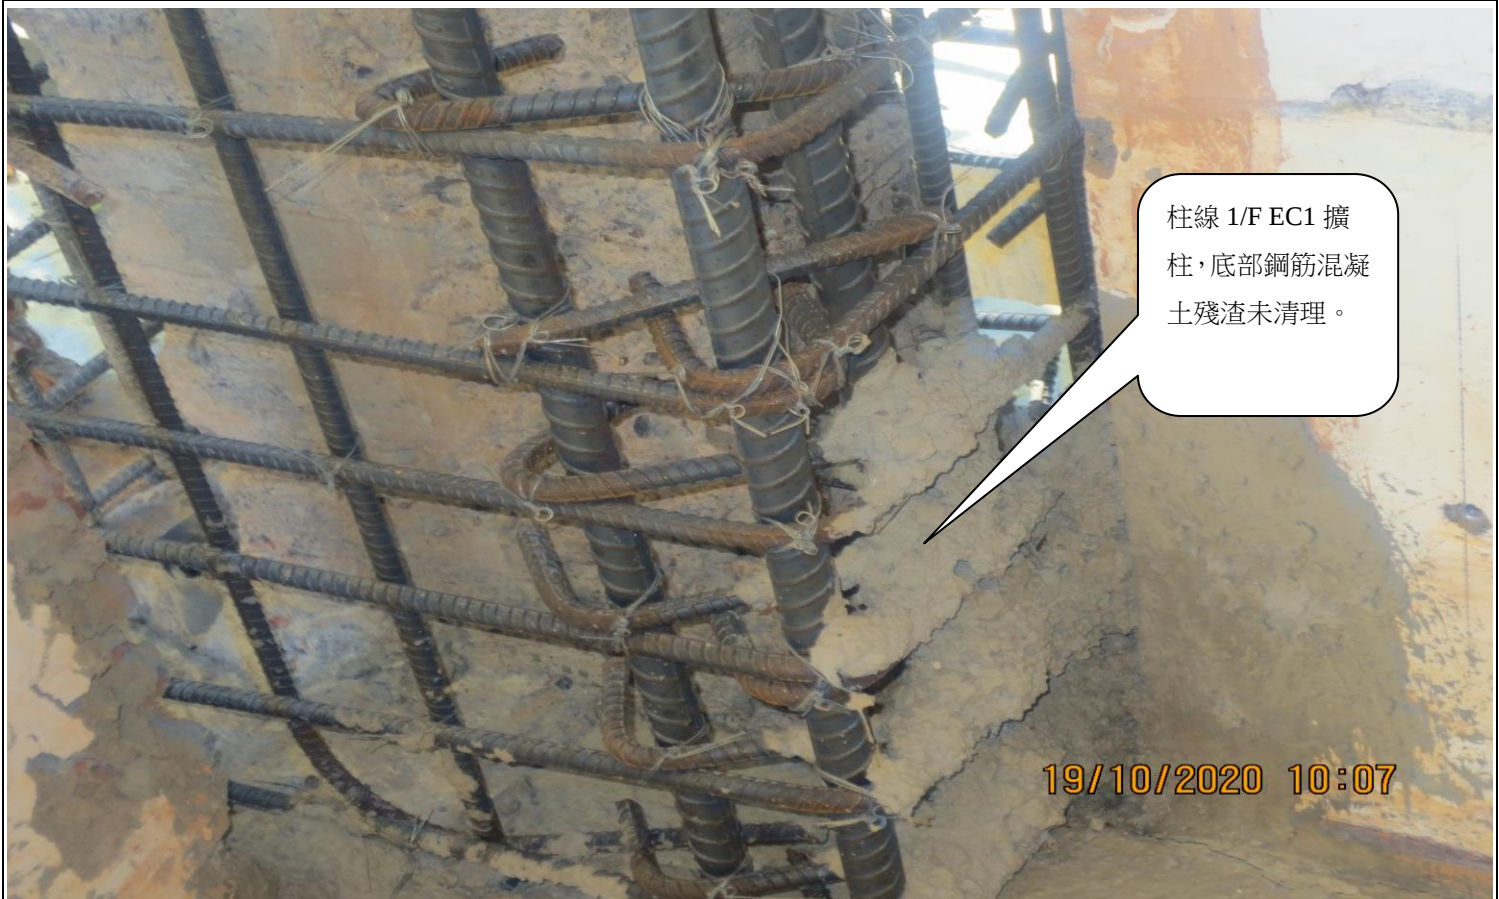
柱線 1/F EC1 擴柱，底部鋼筋混凝土殘渣未清理。

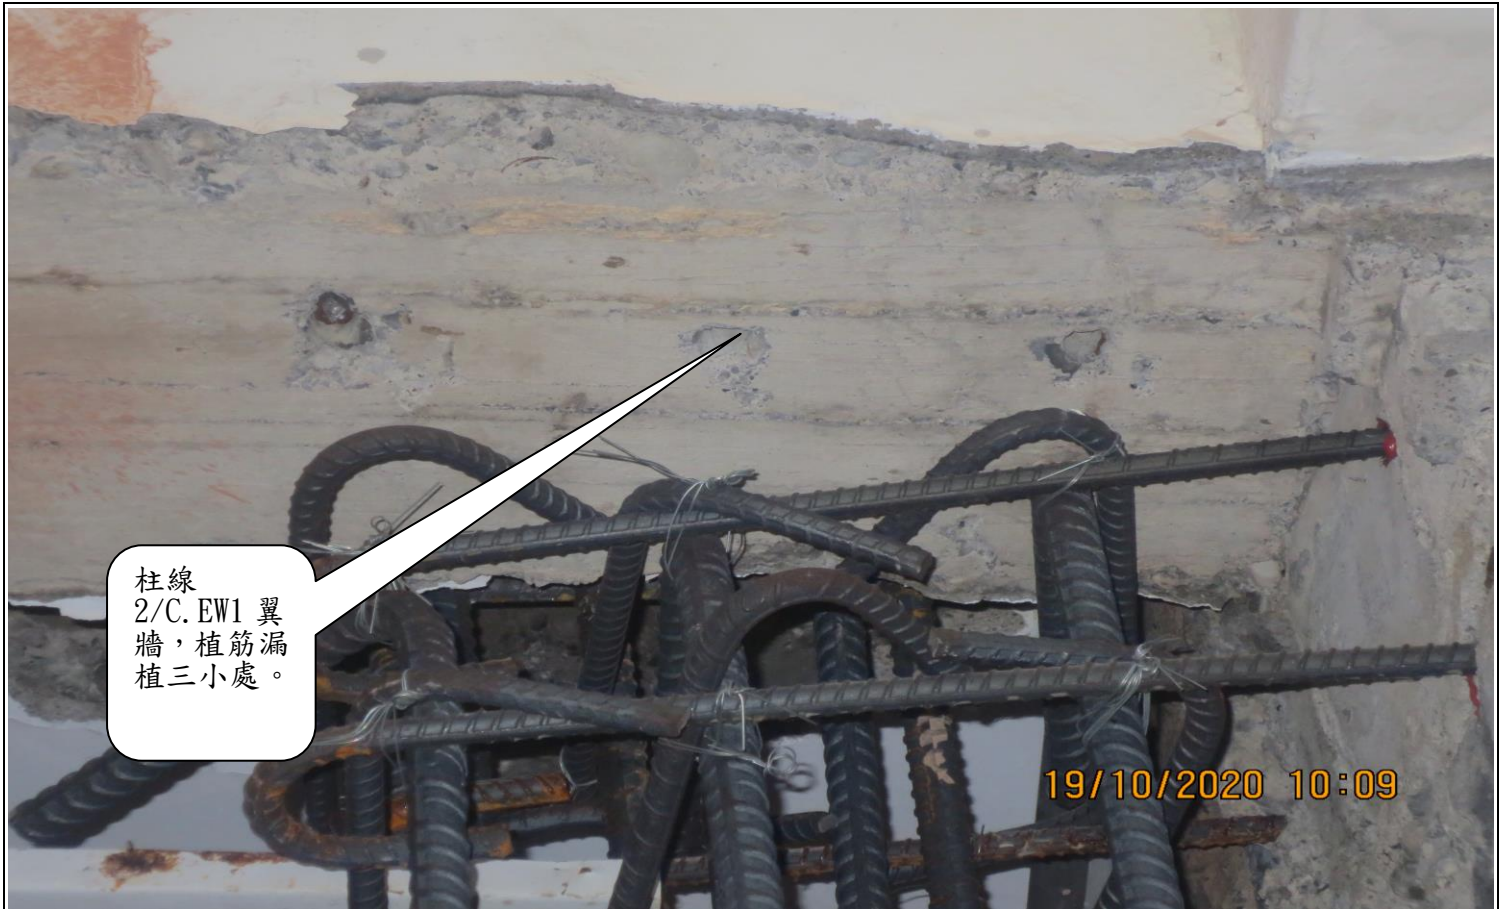
柱線 2/C. EW1 翼牆，植筋漏植三小處。

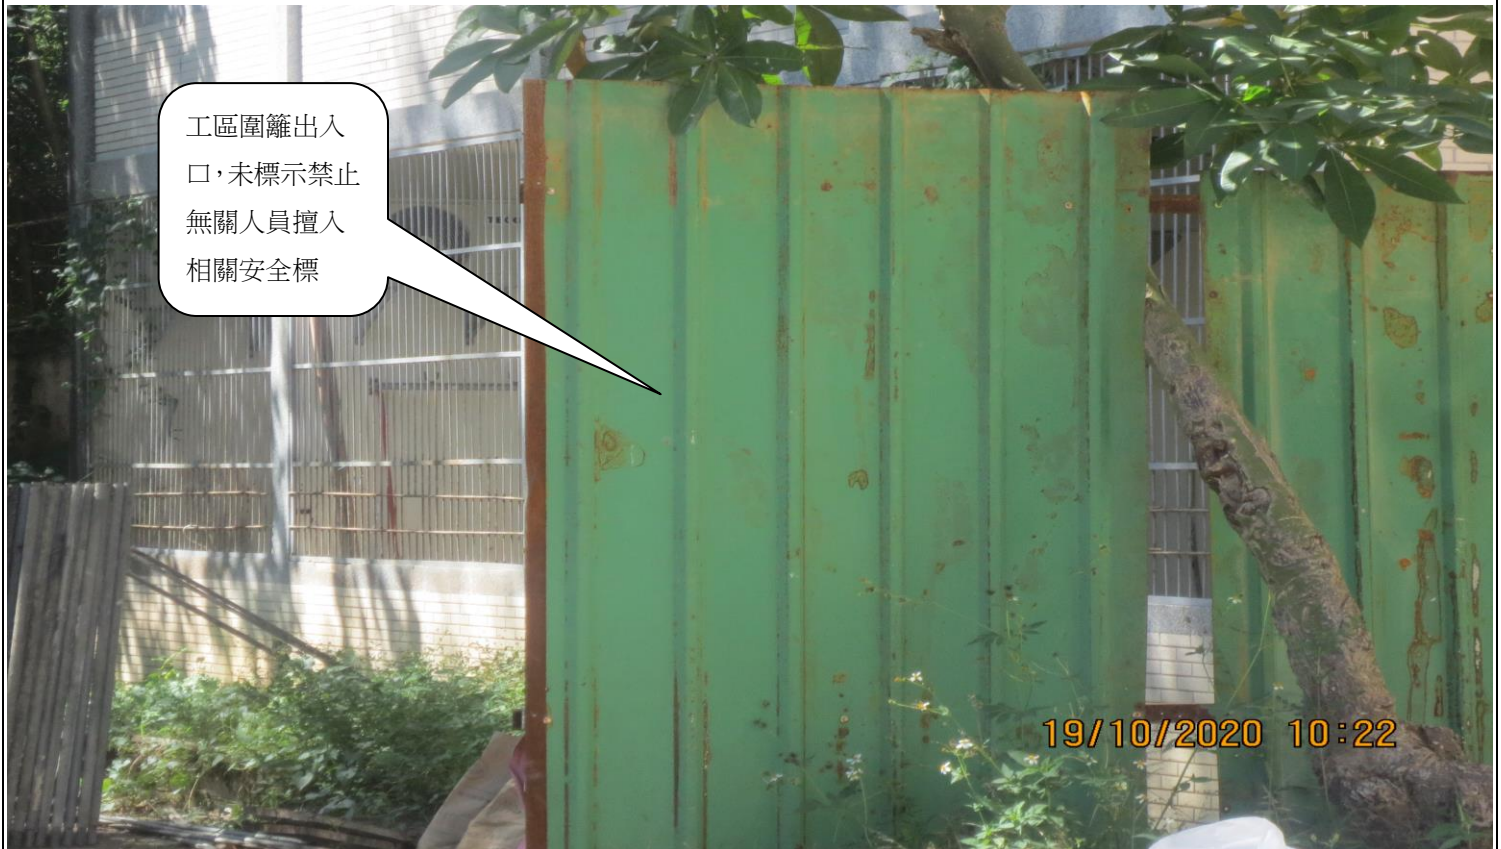
工區圍籬出入口，未標示禁止無關人員擅入相關安全標誌，請即刻改善。

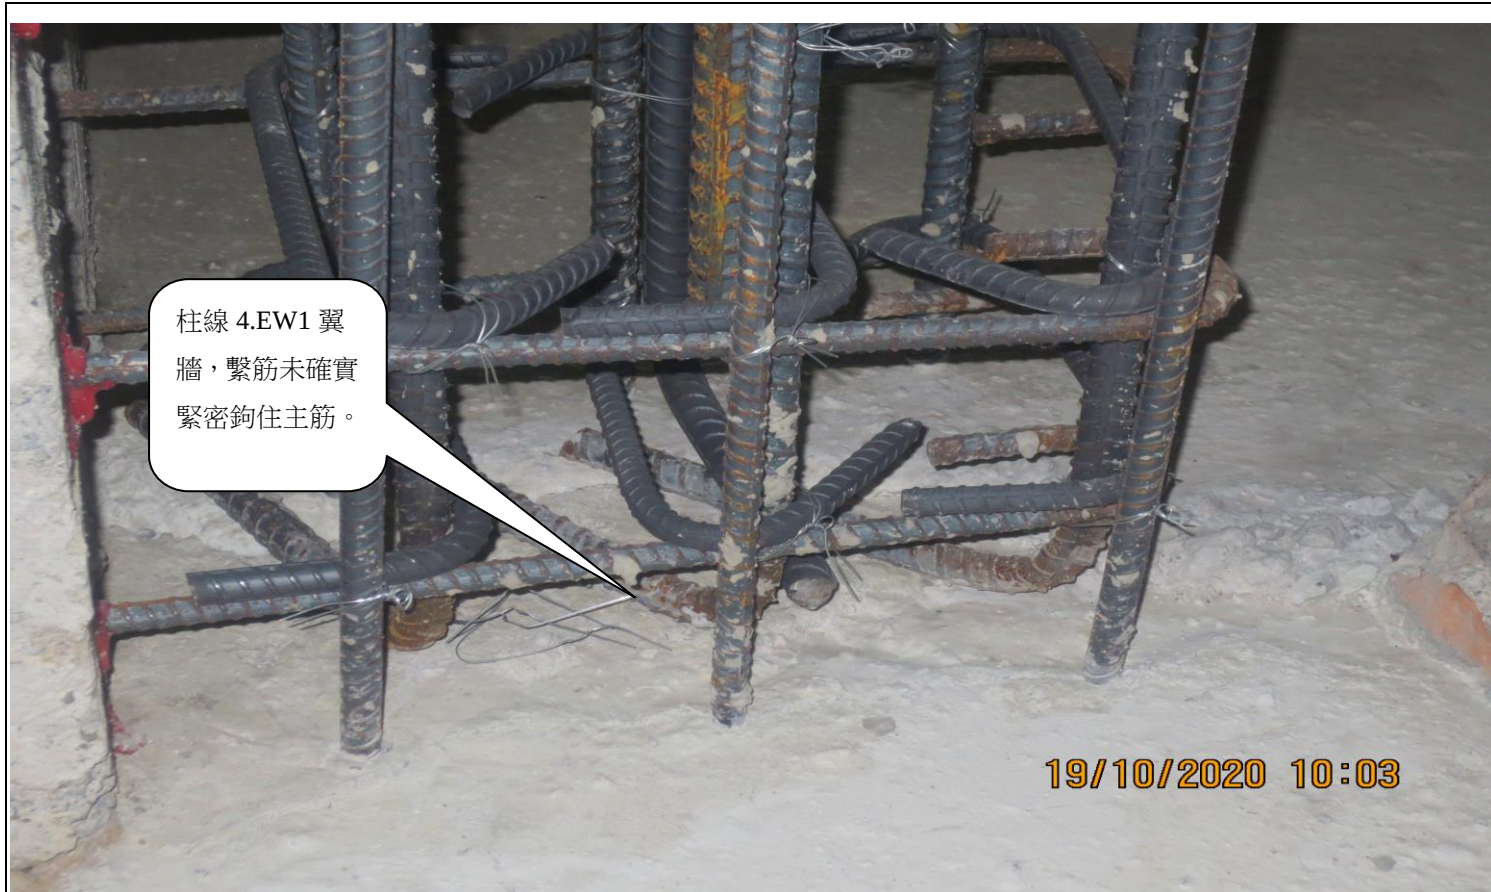
柱線 4.EW1 翼牆，繫筋未確實緊密鉤住主筋。

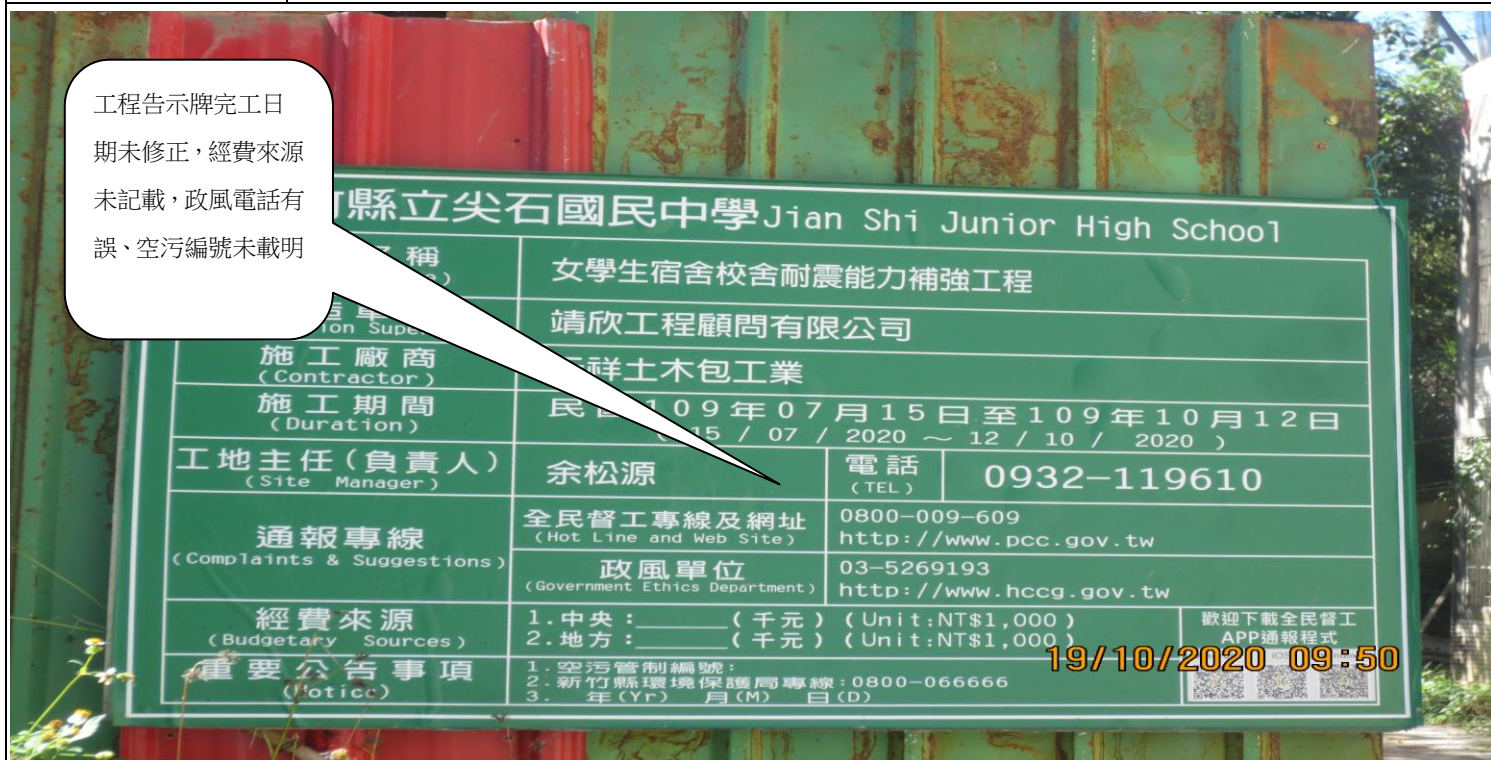
工程告示牌完工日期未修正，經費來源未記載，政風電話有誤、空污編號未載明
