新竹縣政府工程查核代表照片表

拍攝日期：109.11.03

工程名稱：桃山村4鄰道路改善工程

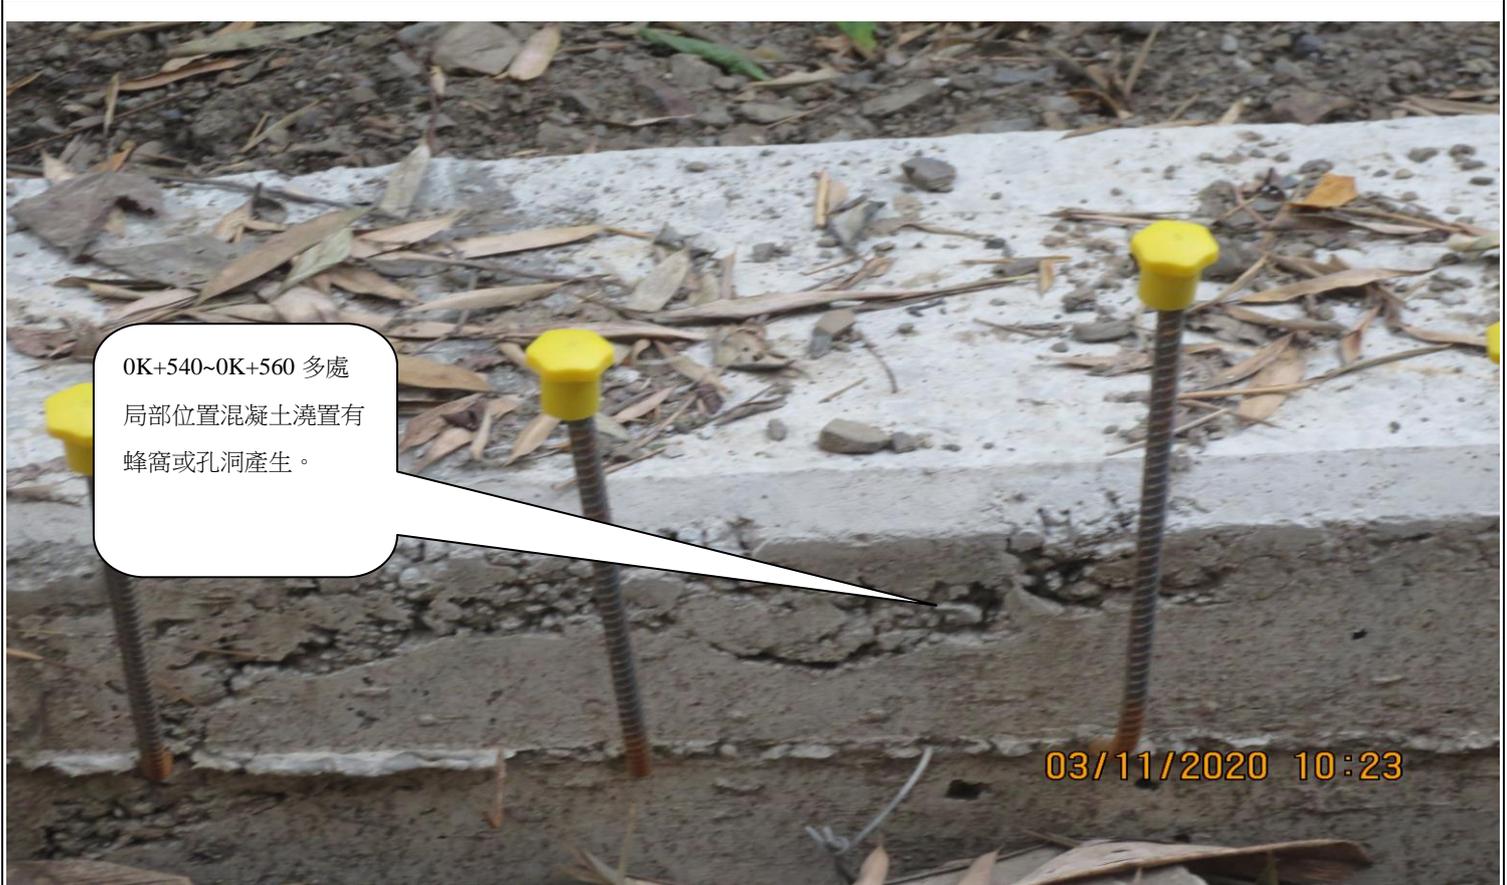
0K+540~0K+560 多處
局部位置混凝土澆置有
蜂窩或孔洞產生。

.0K+540~0K+560 多處局部位置混凝土澆置有蜂窩或孔洞產生。

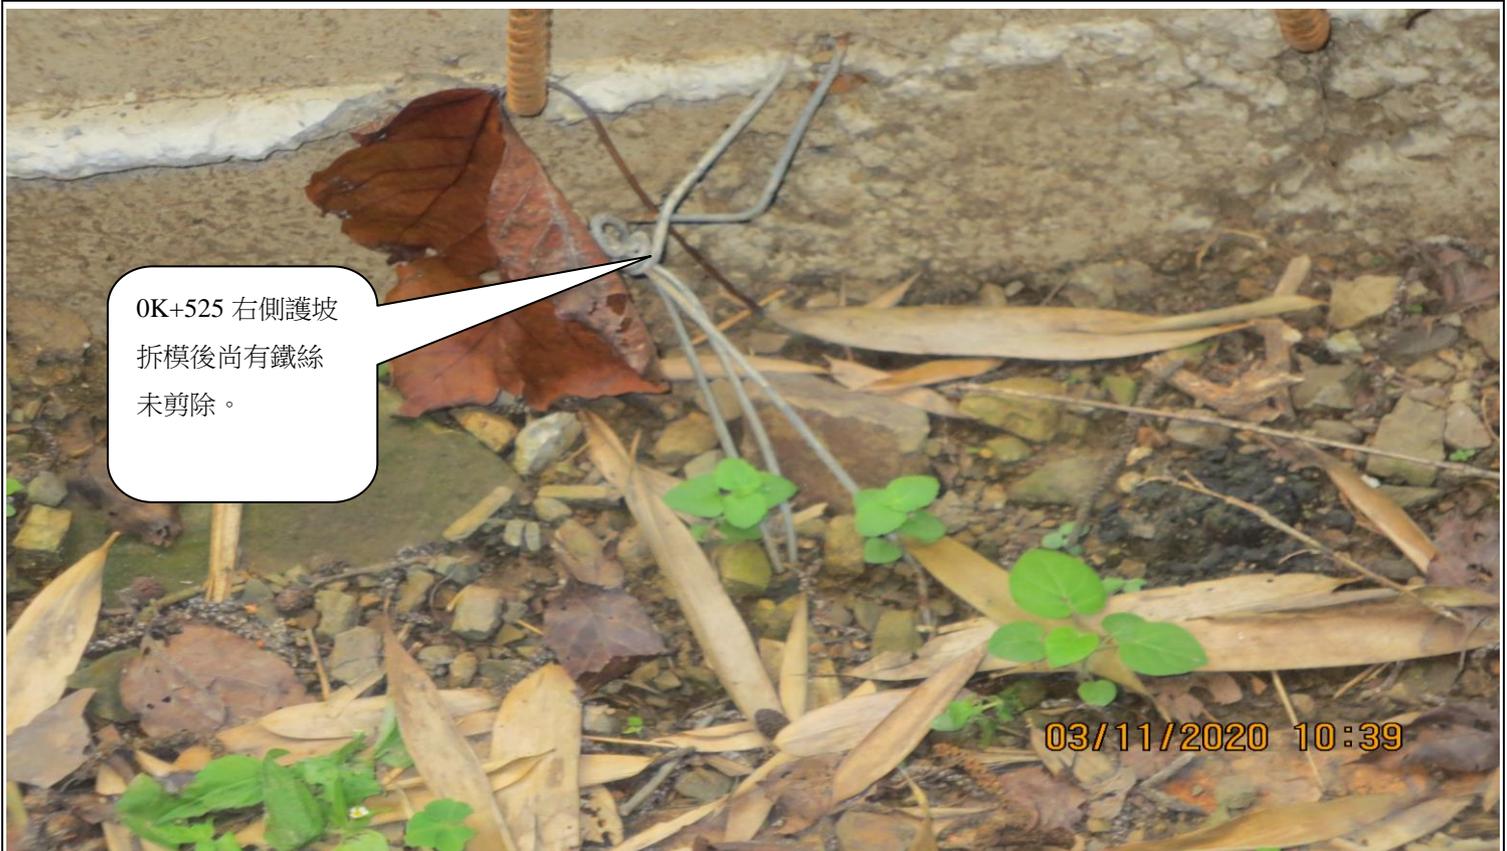
0K+525 右側護坡
拆模後尚有鐵絲
未剪除。

0K+525 右側護坡拆模後尚有鐵絲未剪除。

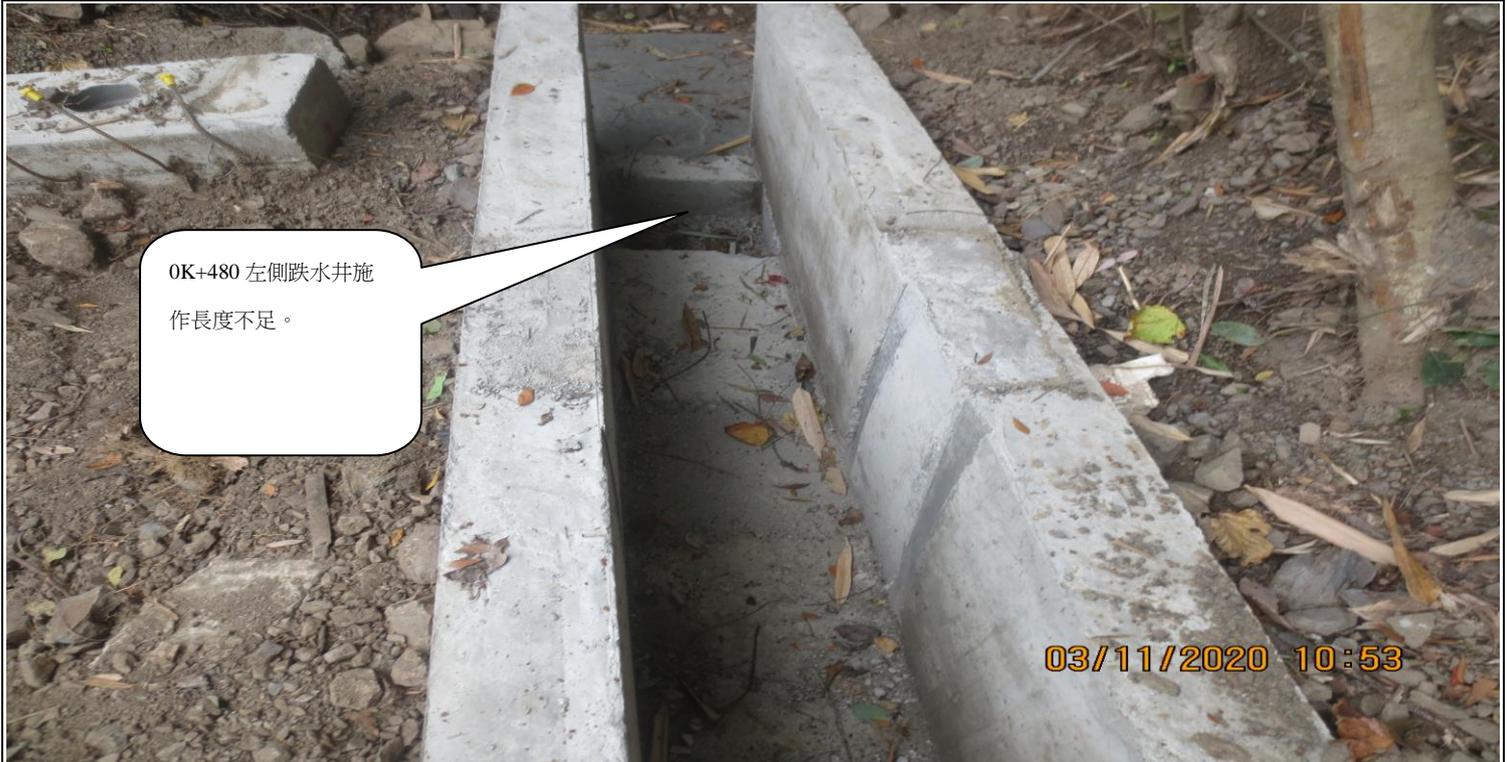
OK+480 左側跌水井施作長度不足。

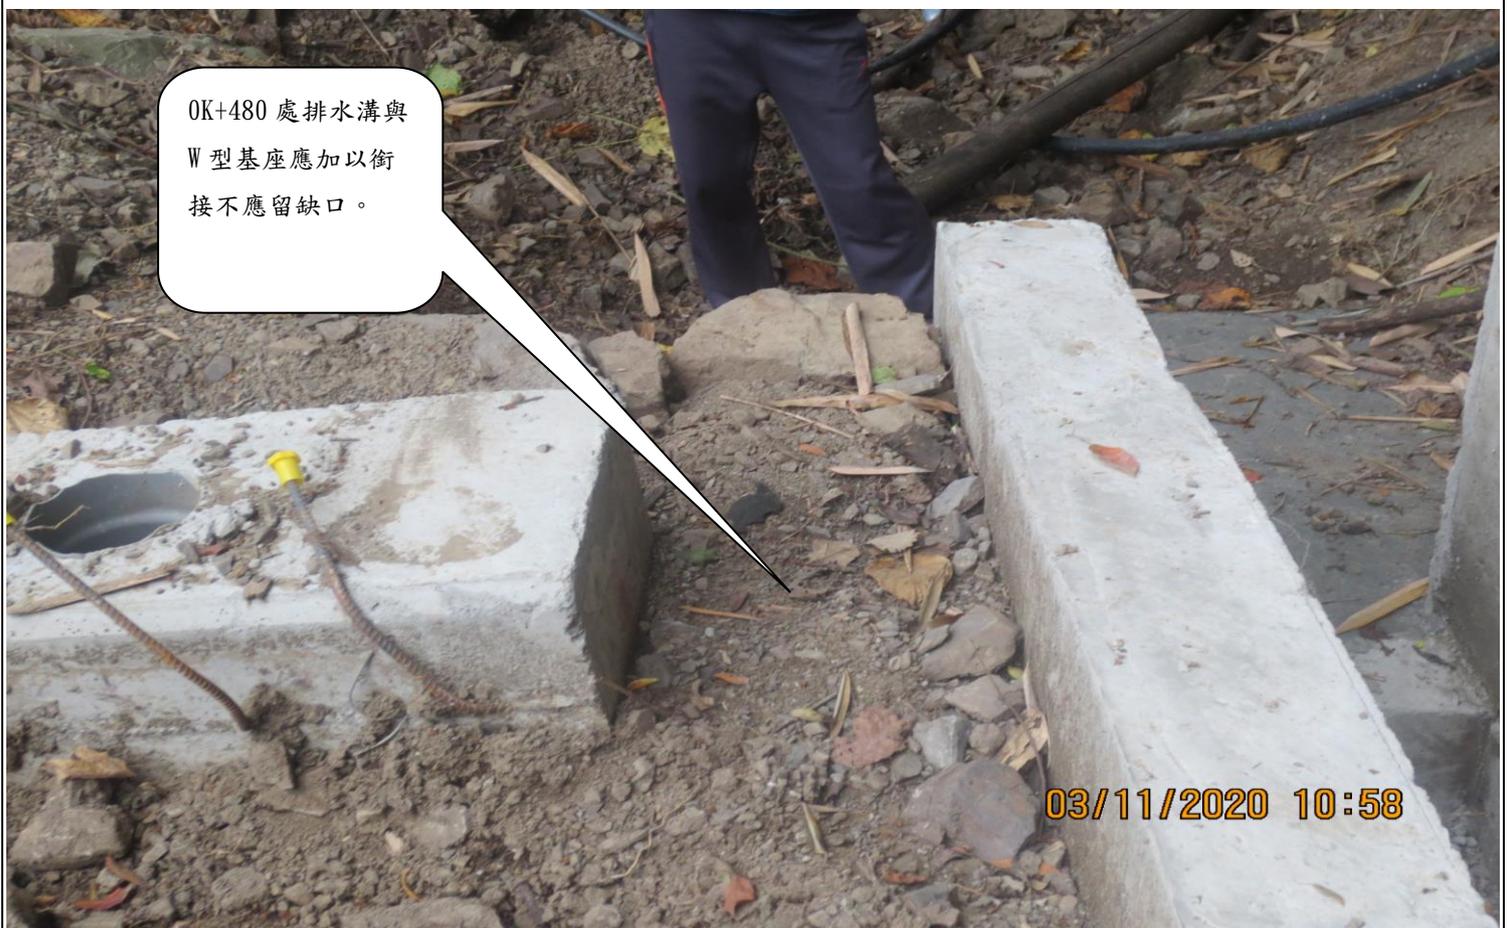
OK+480 處排水溝與 W 型基座應加以銜接不應留缺口。

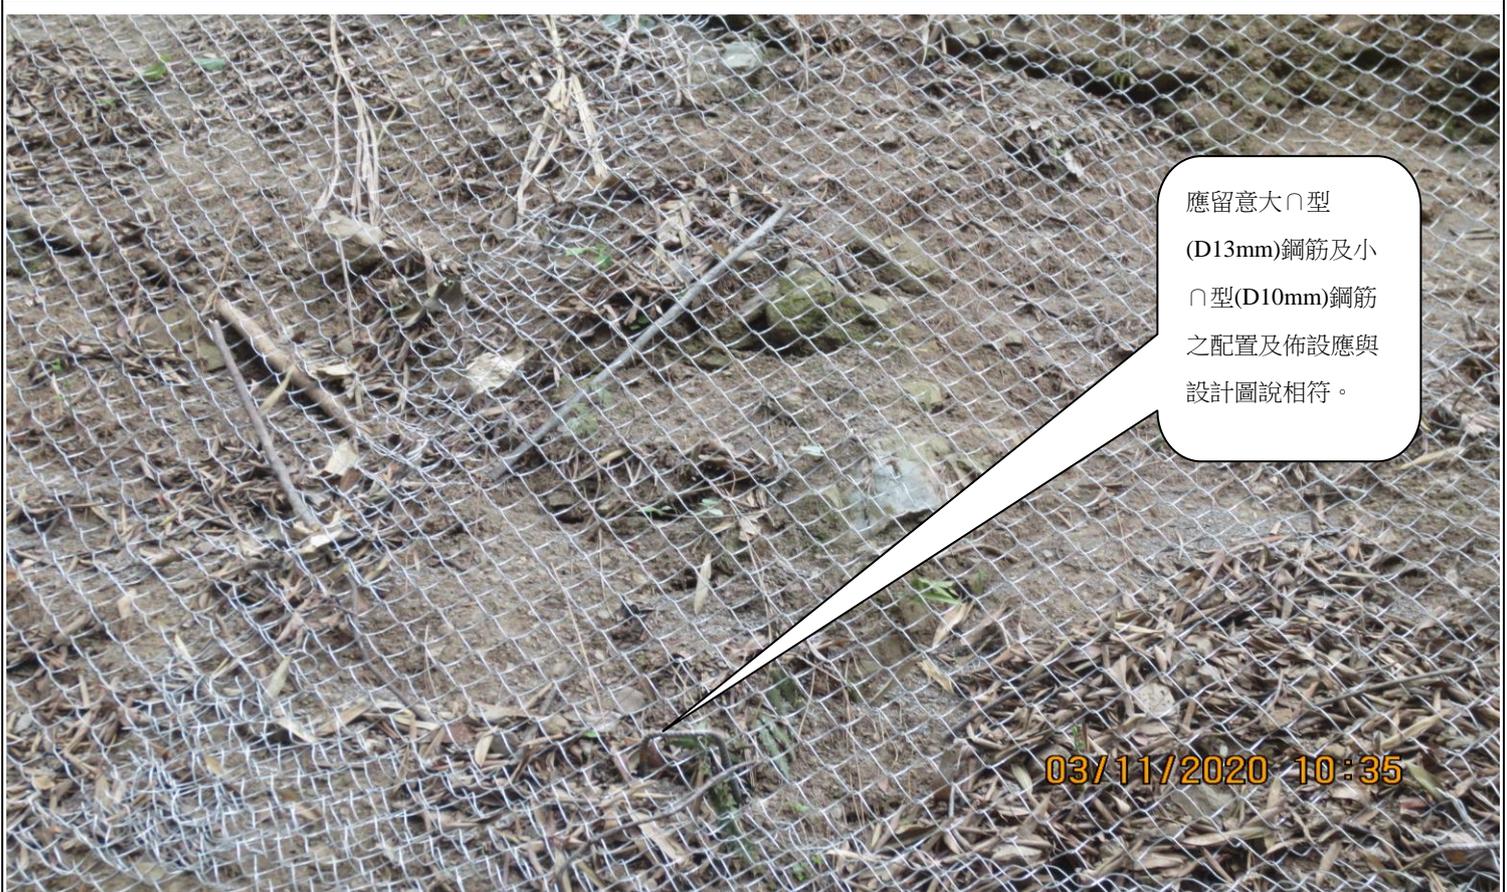
0K+642~0K+692 植生之邊坡保護施作，應留意大ㄇ型(D13mm)鋼筋及小ㄇ型(D10mm)鋼筋之配置及佈設應與設計圖說相符。

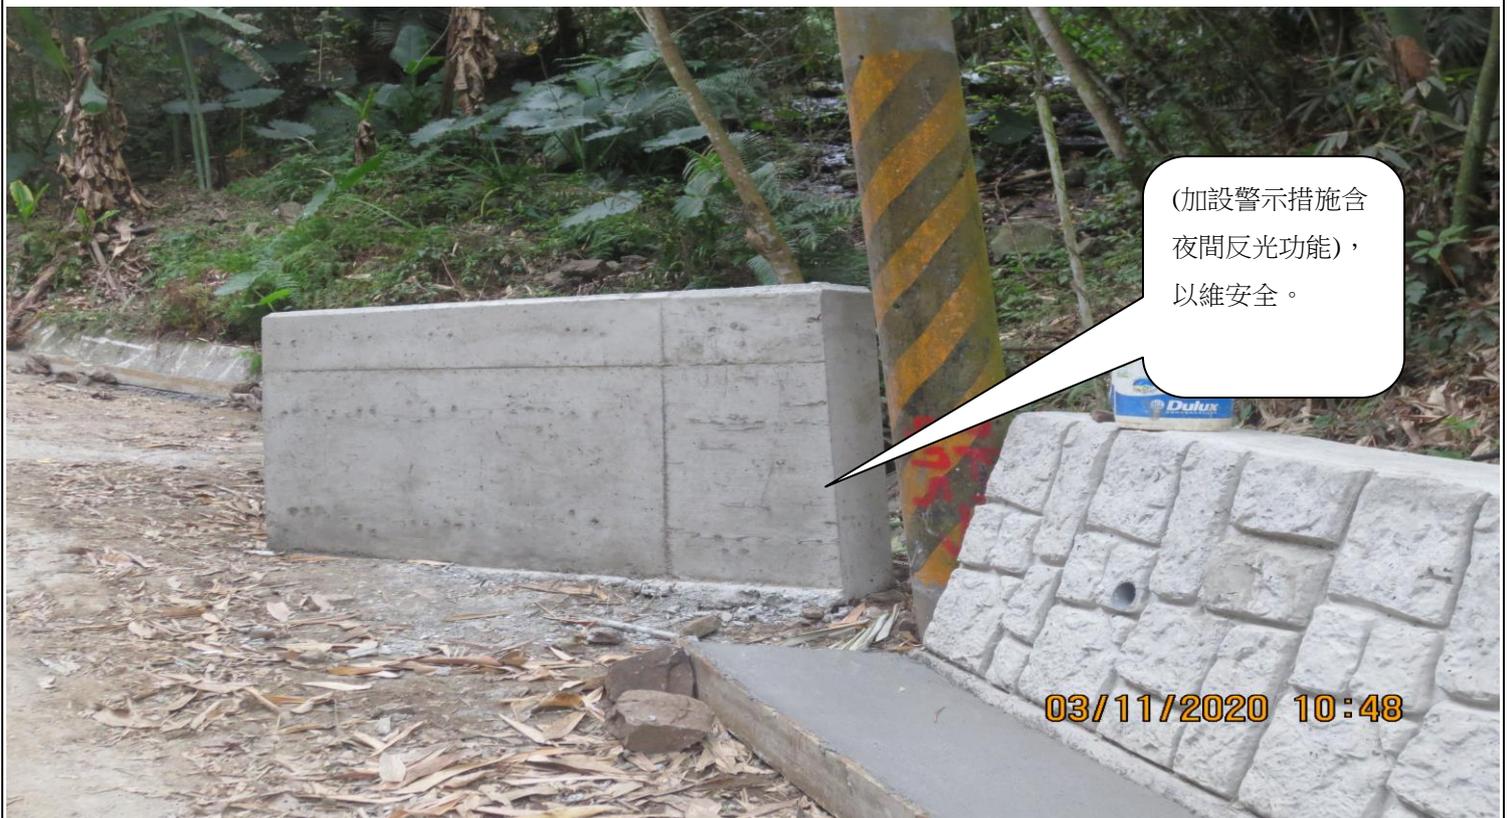
0K+580 右側擋水混凝土牆突出路面甚多，影響行車安全，建請改善(加設警示措施含夜間反光功能)，以維安全。

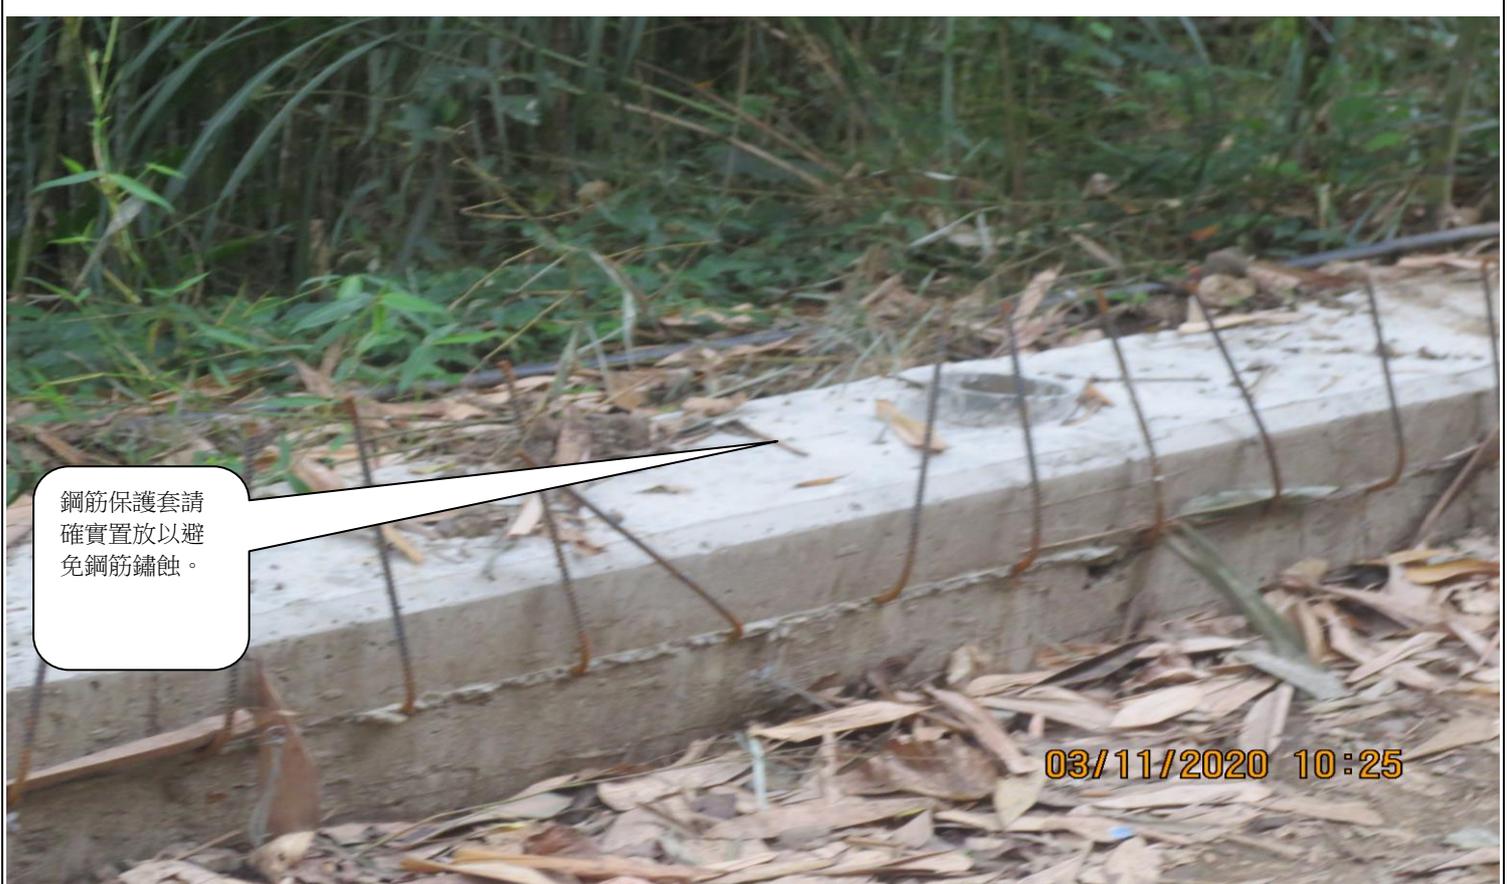
鋼筋保護套請確實置放以避免鋼筋鏽蝕。

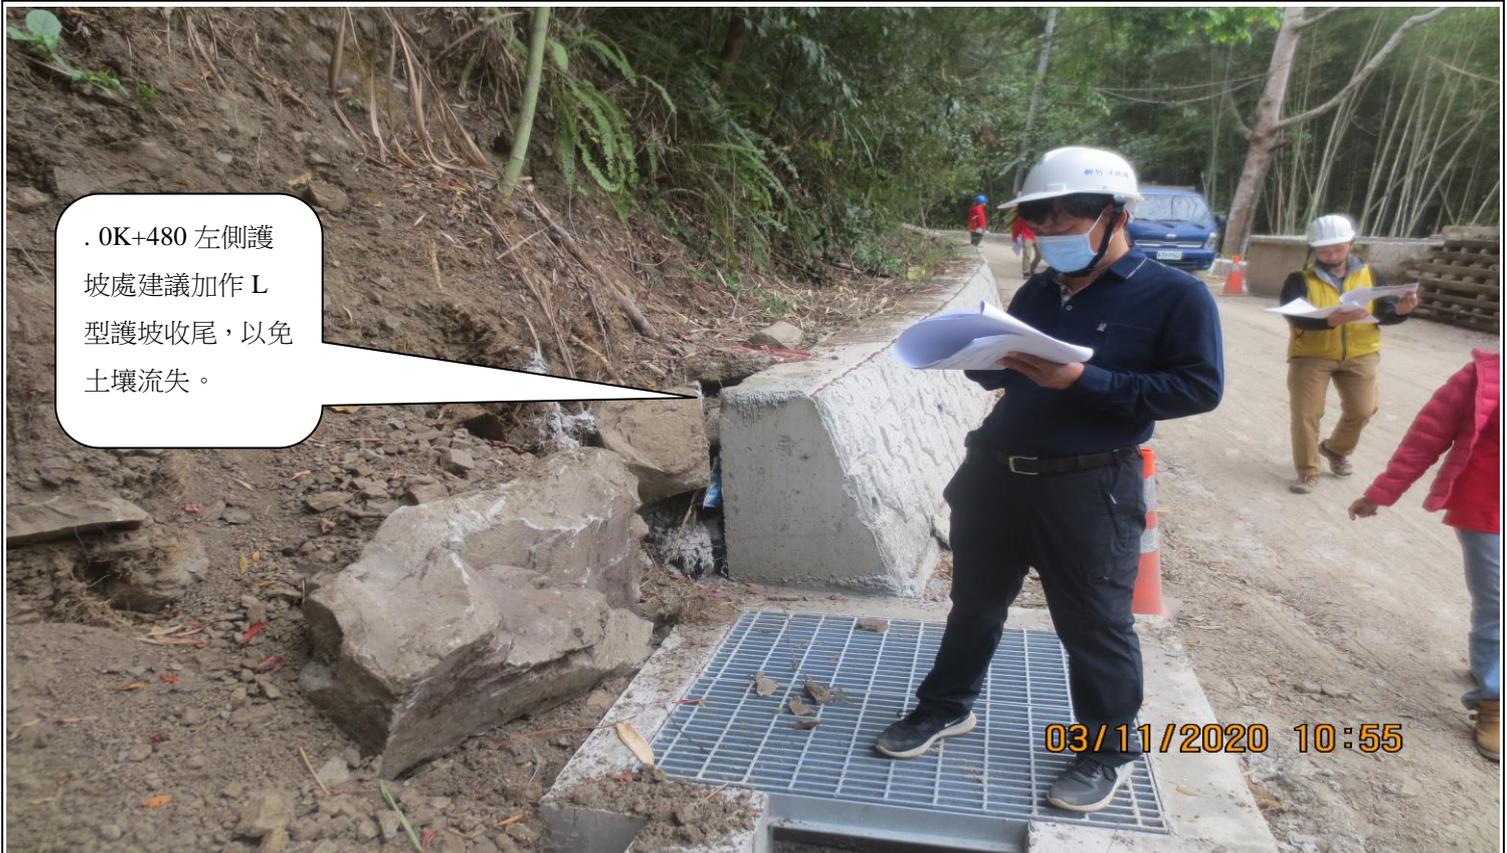
0K+480 左側護坡處建議加作 L 型護坡收尾，以免土壤流失。

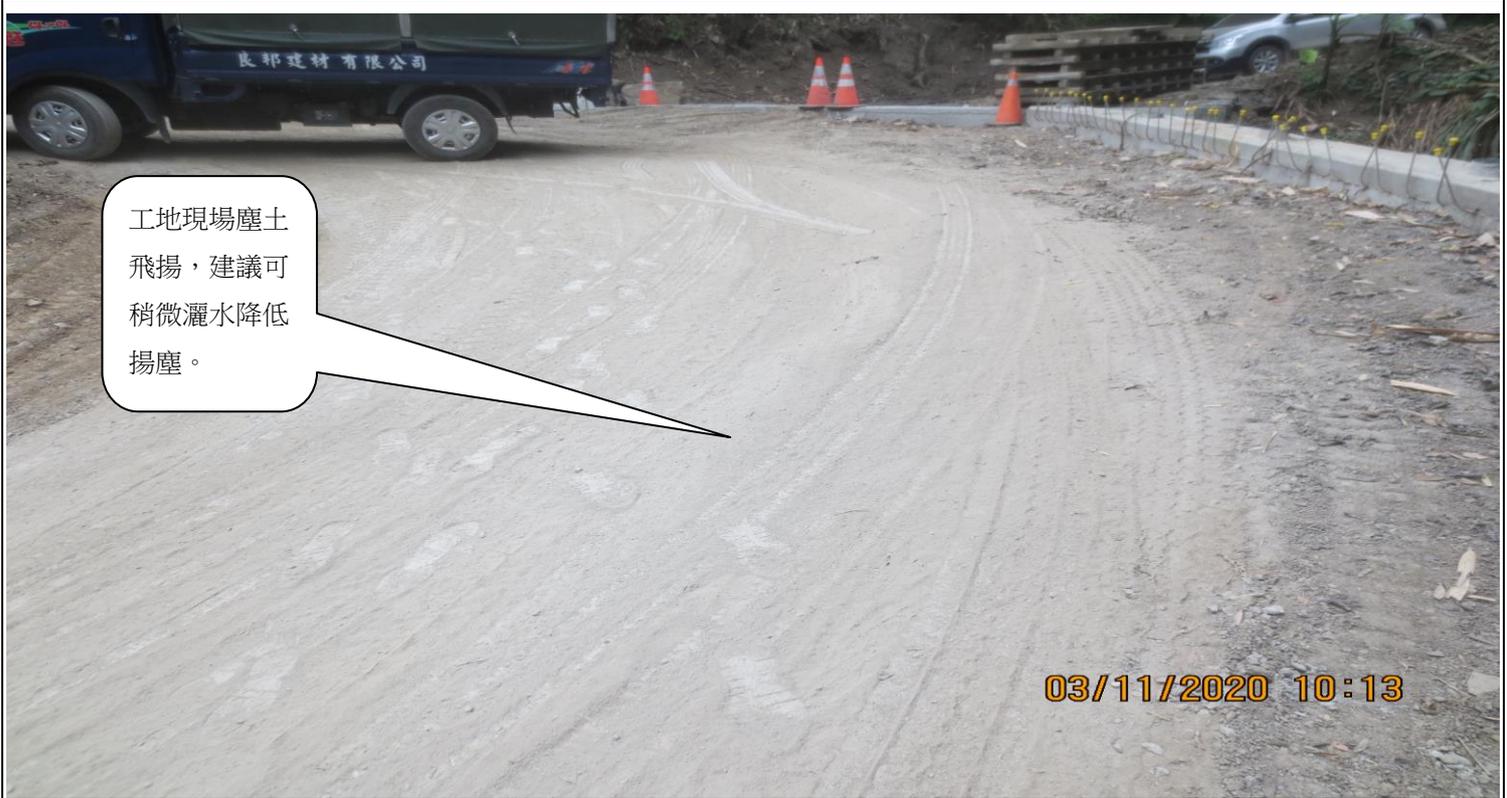
工地現場塵土飛揚，建議可稍微灑水降低揚塵。

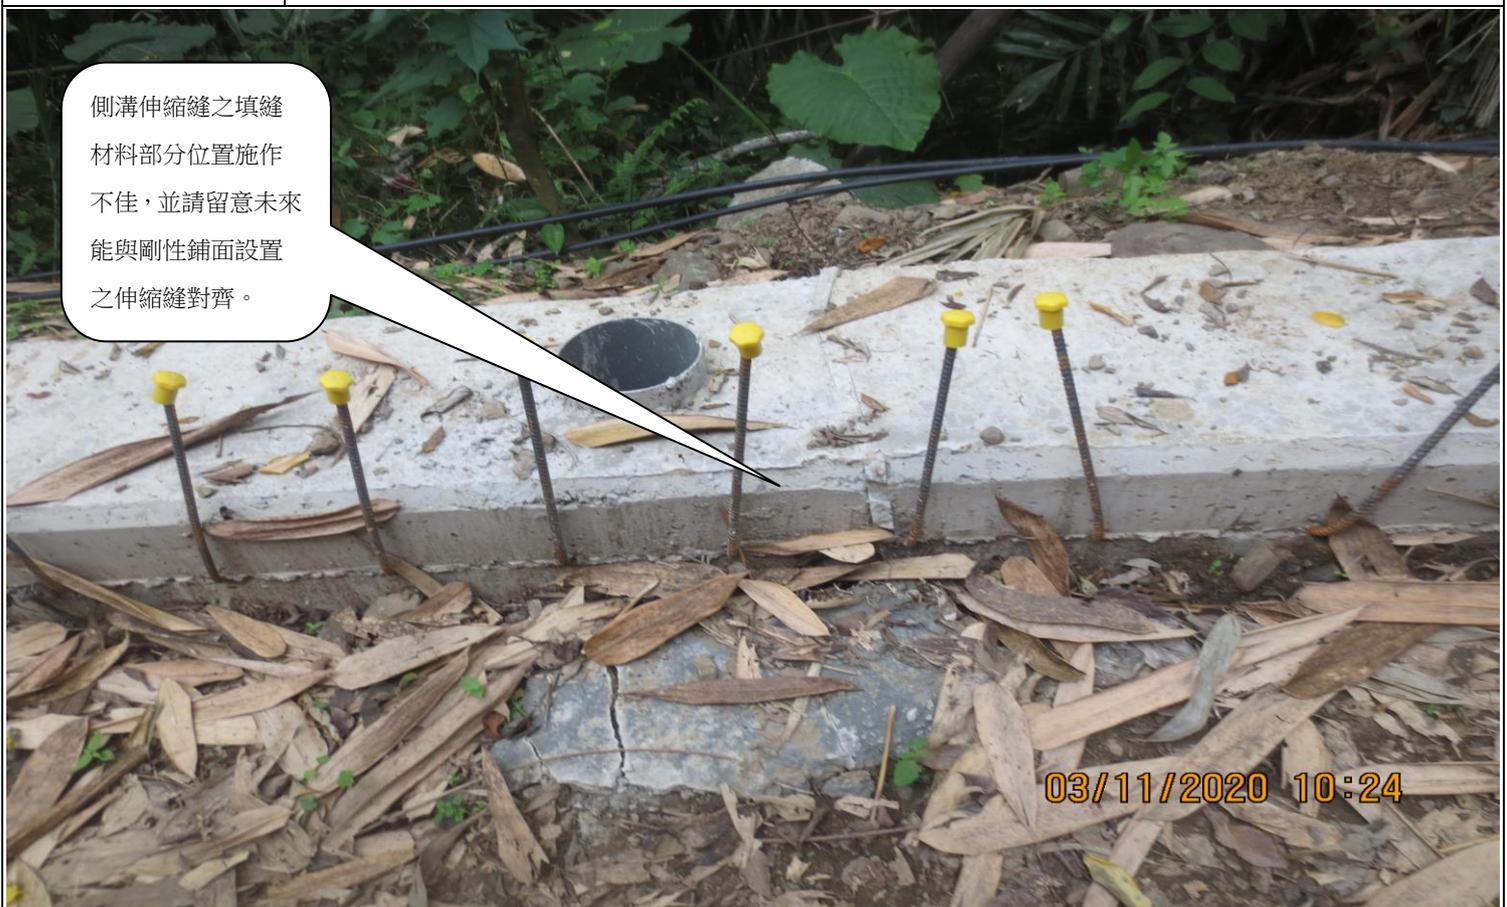
側溝伸縮縫之填縫材料部分位置施作不佳，並請留意未來能與剛性鋪面設置之伸縮縫對齊。
