## 新竹縣政府工程查核代表照片表

拍攝日期：109.11.04

工程名稱：頭前溪生態公園水環境改善計畫工程

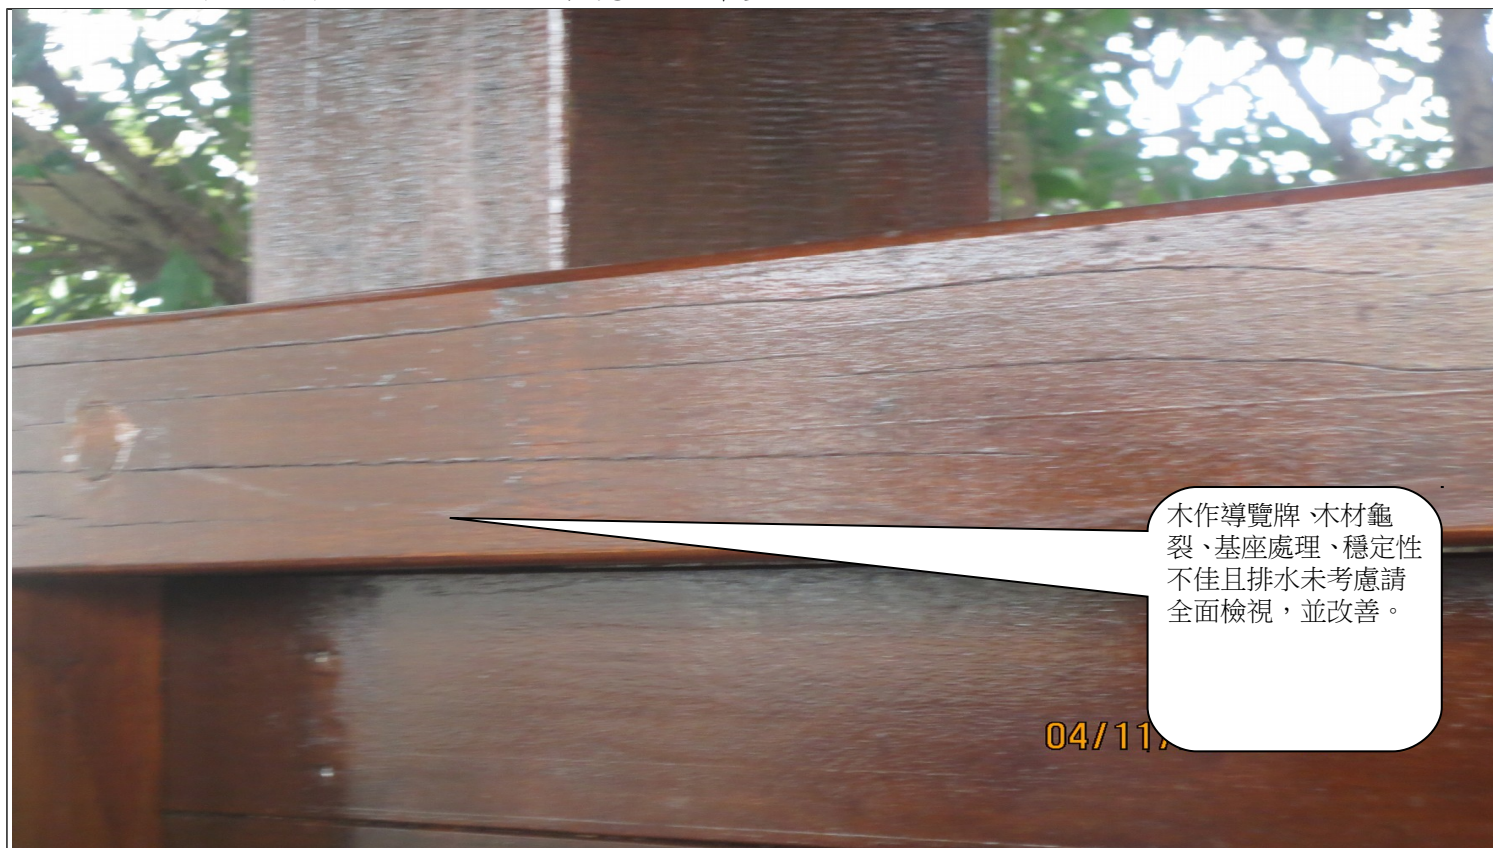
木作導覽牌、木材龜裂、基座處理、穩定性不佳且排水未考慮請全面檢視，並改善。

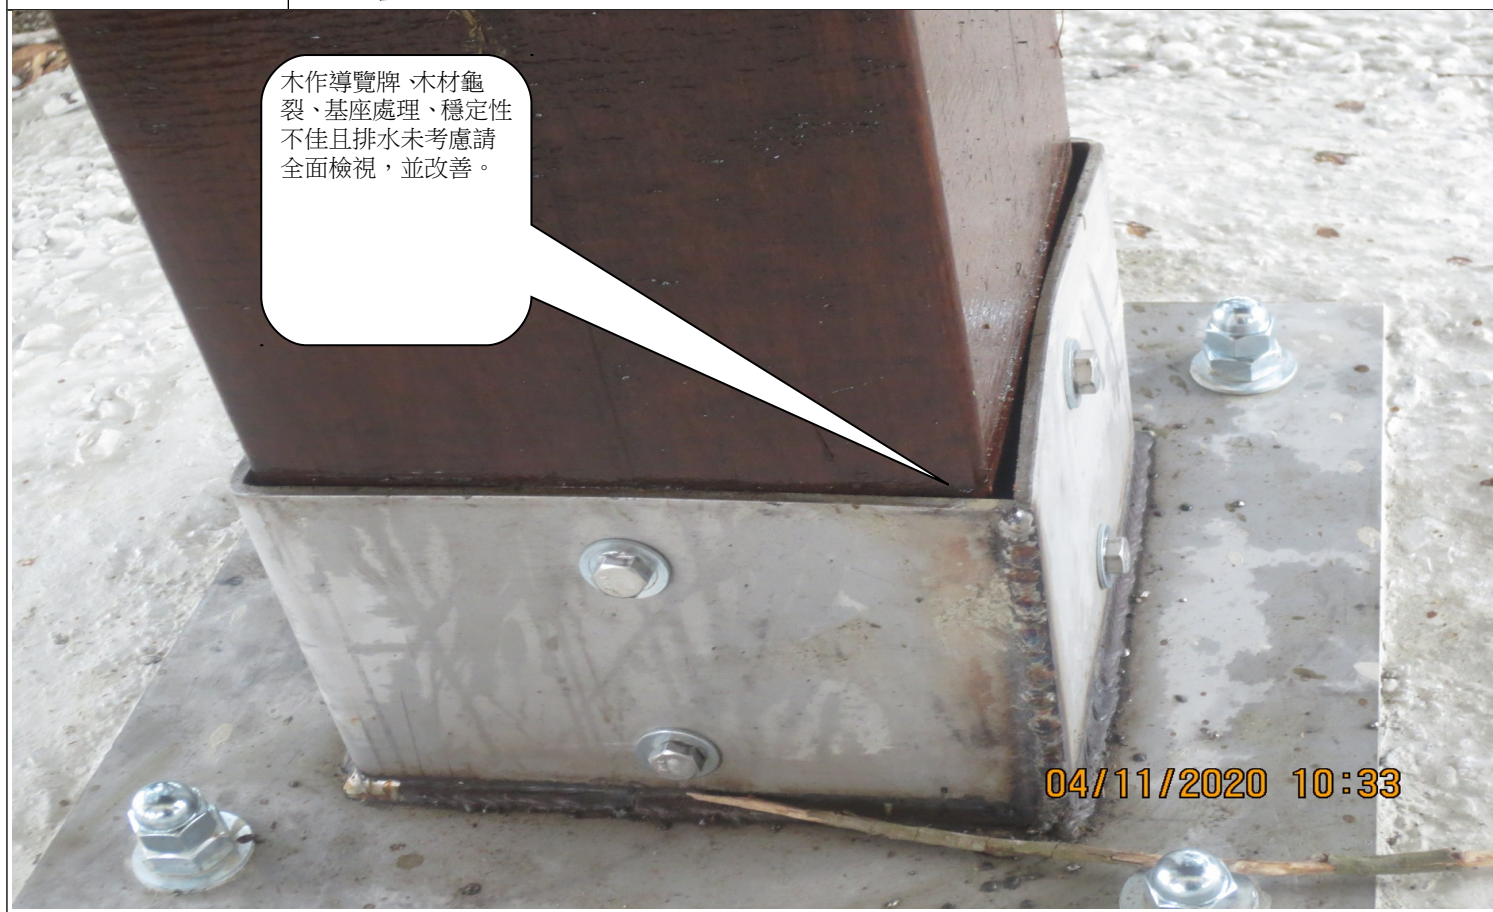
木作導覽牌、木材龜裂、基座處理、穩定性不佳且排水未考慮請全面檢視，並改善。

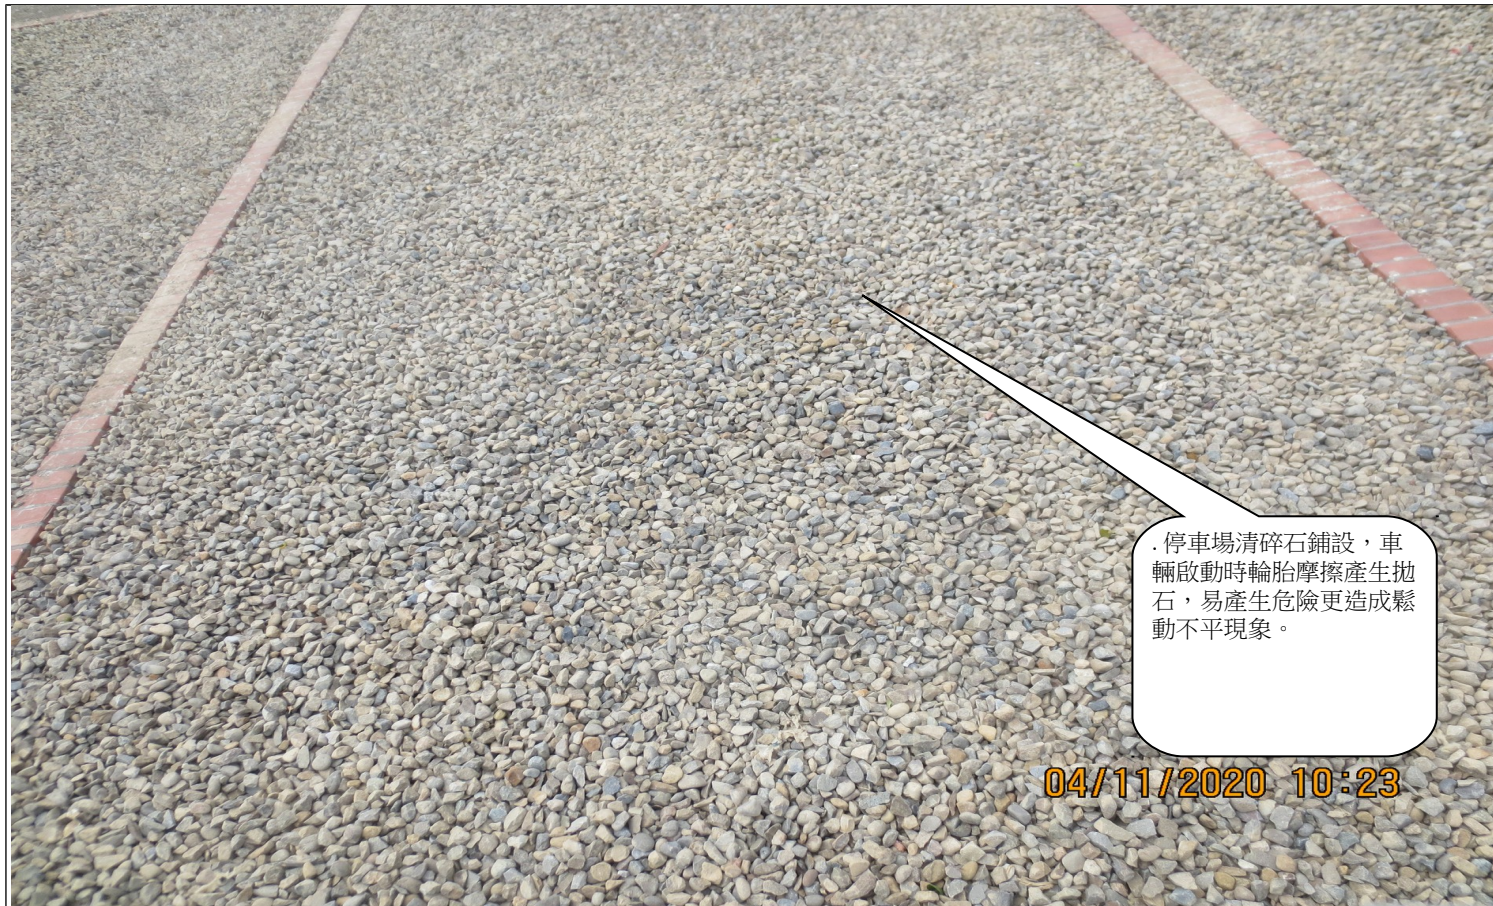
停車場清碎石鋪設，車輛啟動時輪胎摩擦產生拋石，易產生危險更造成鬆動不平現象。

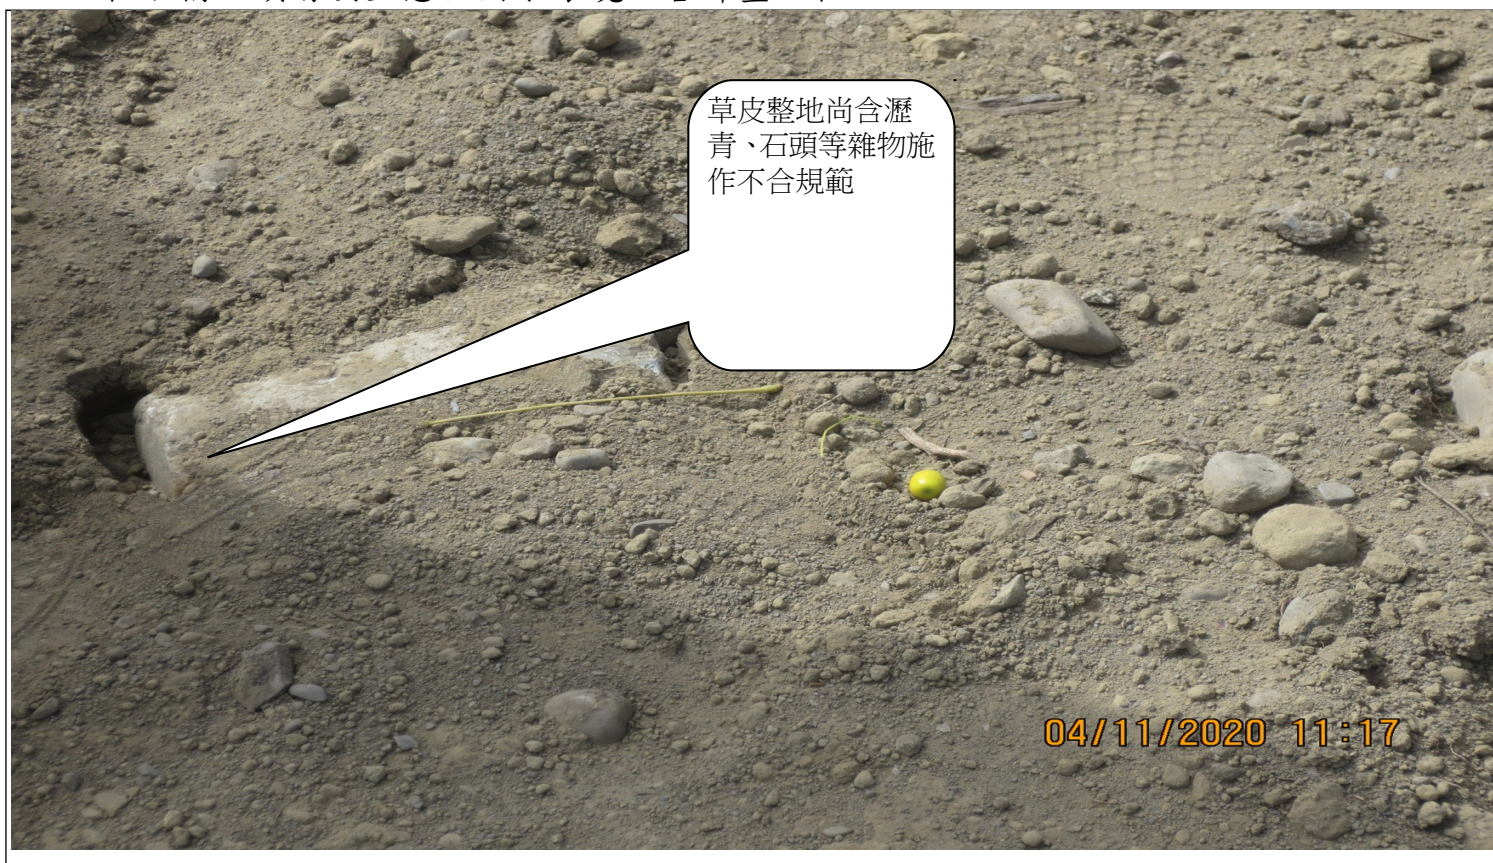
草皮整地尚含瀝青、石頭等雜物施作不合規範

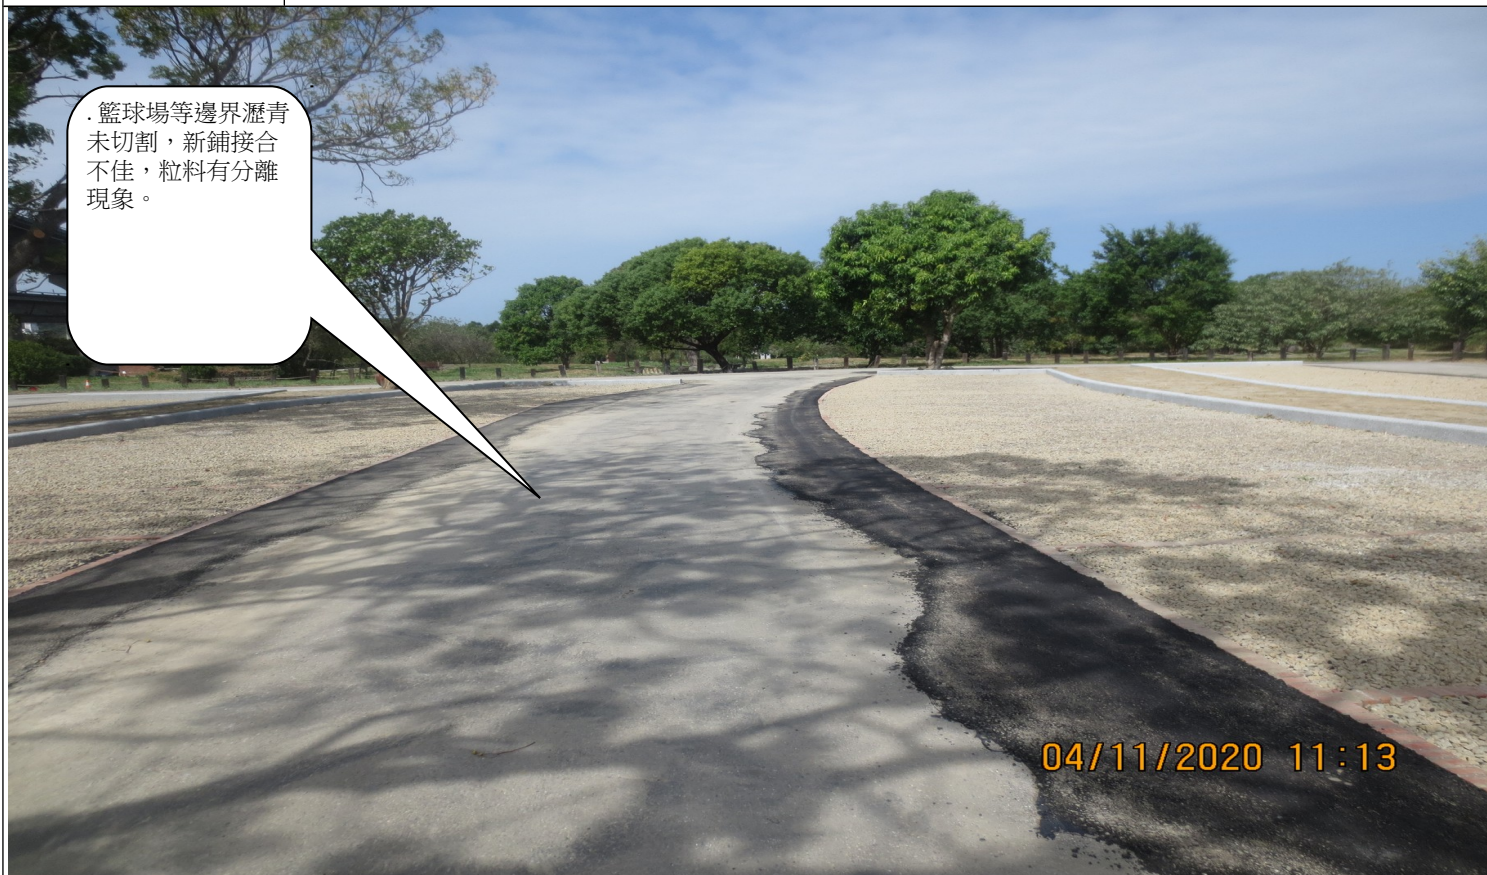
籃球場等邊界瀝青未切割，新鋪接合不佳，粒料有分離現象。
