## 新竹縣政府工程查核代表照片表

拍攝日期：109.11.04

工程名稱：頭前溪生態公園水環境改善計畫工程

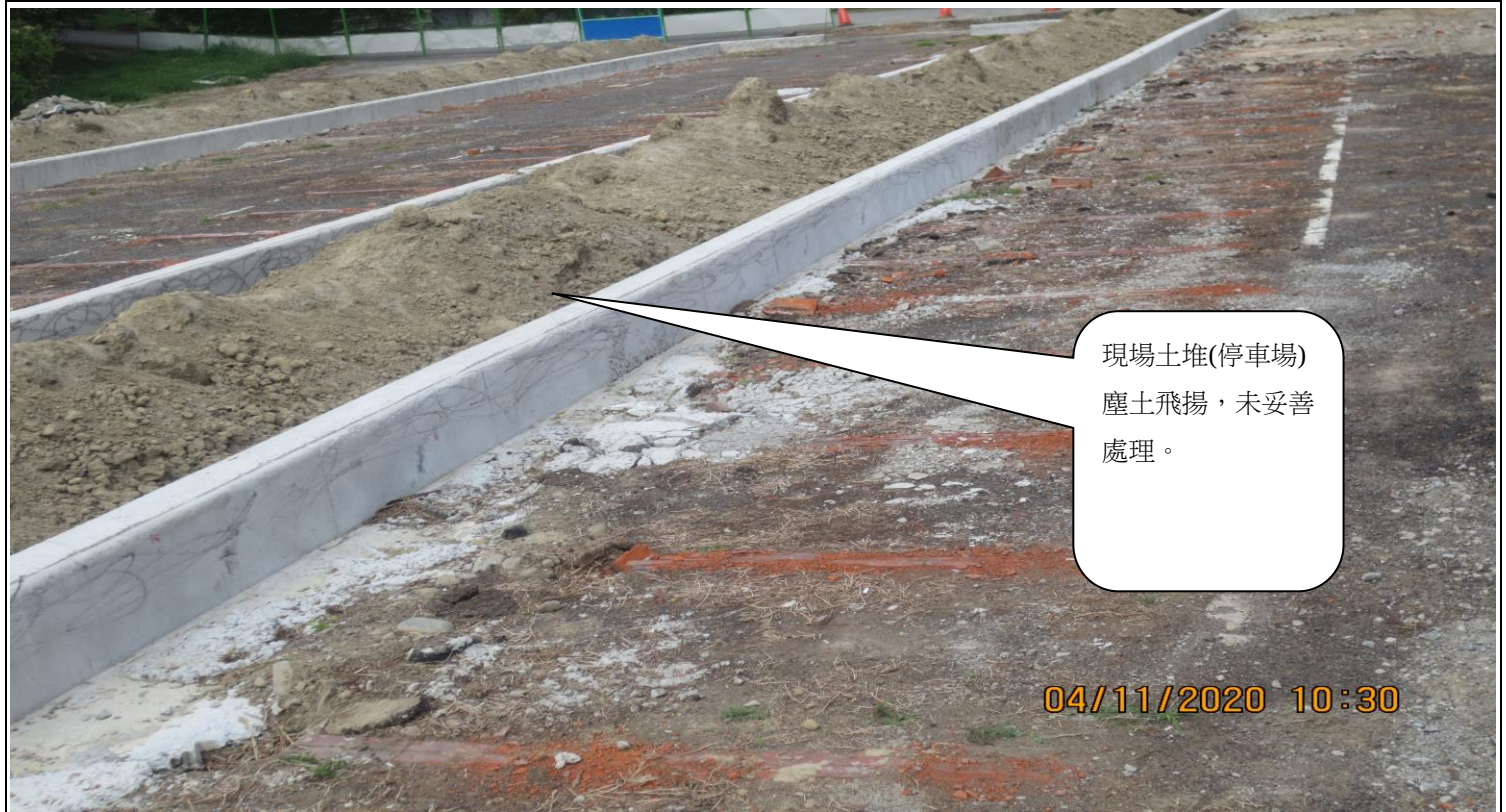
現場土堆(停車場)塵土飛揚，未妥善處理。

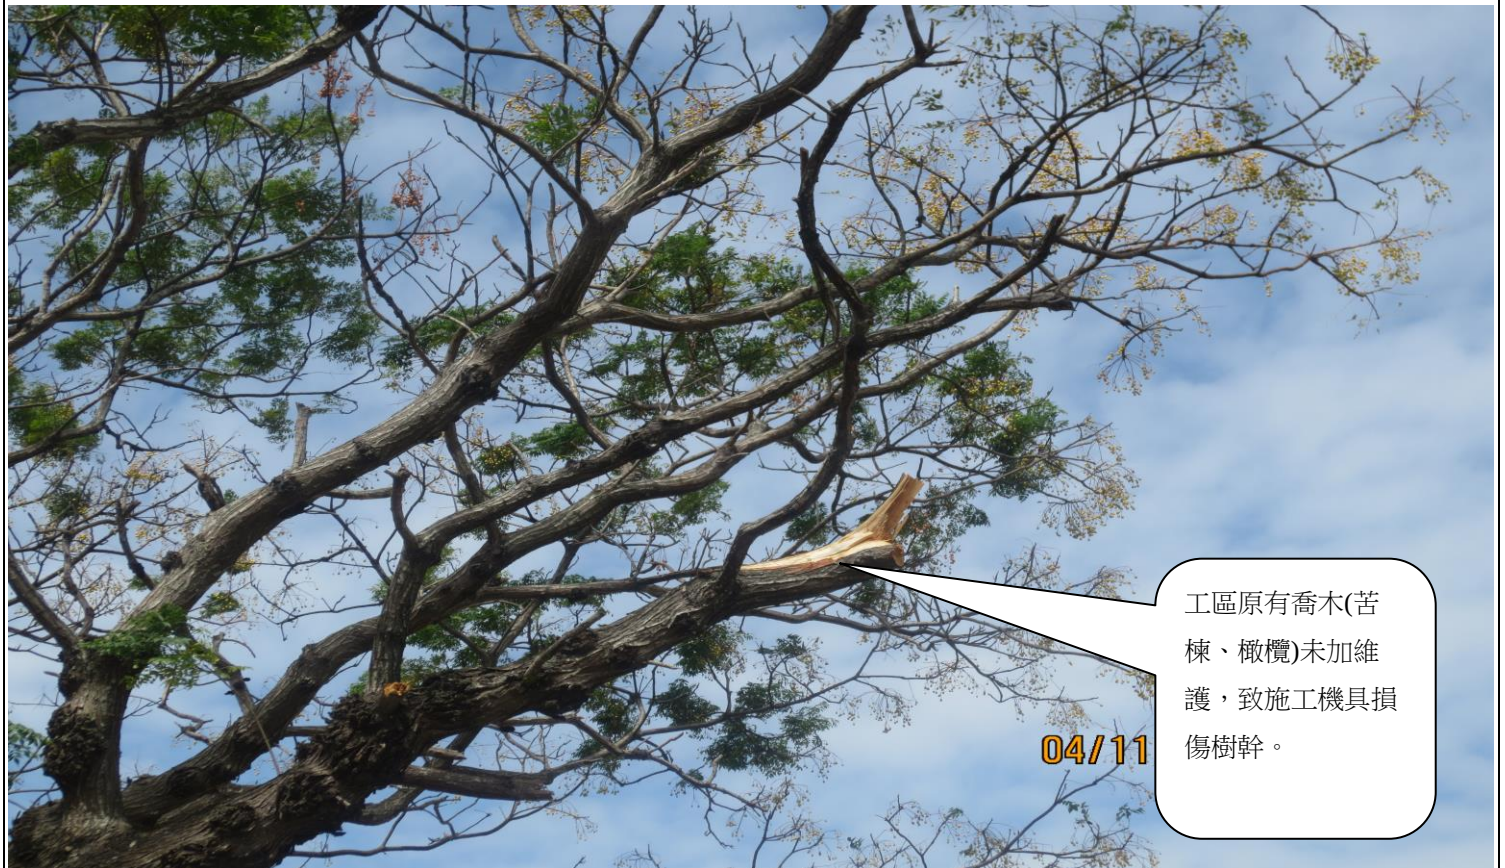
工區原有喬木(苦楝、橄欖)未加維護，致施工機具損傷樹幹。

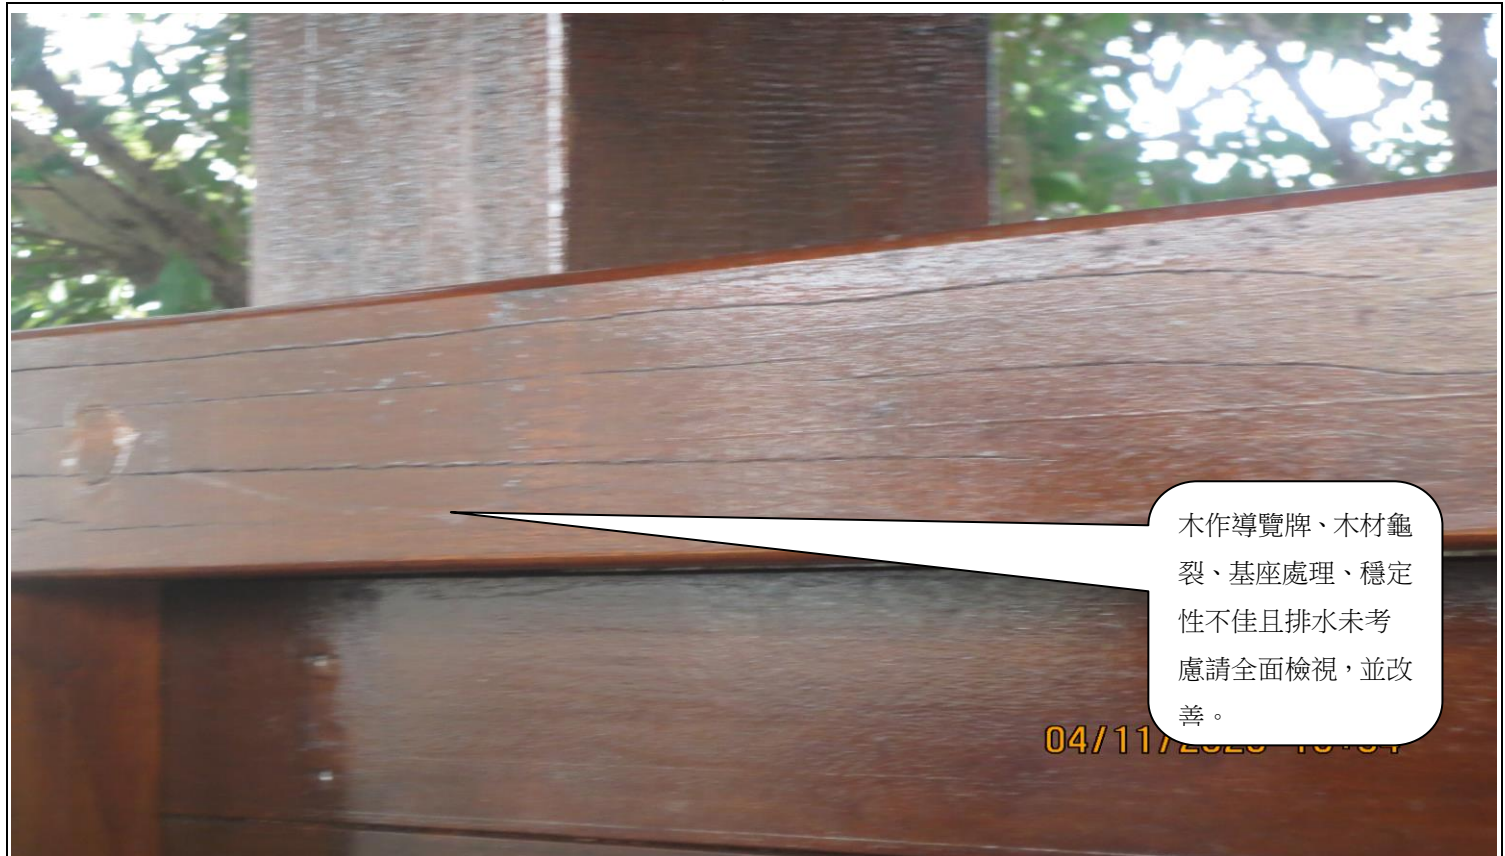
木作導覽牌、木材龜裂、基座處理、穩定性不佳且排水未考慮請全面檢視，並改善。

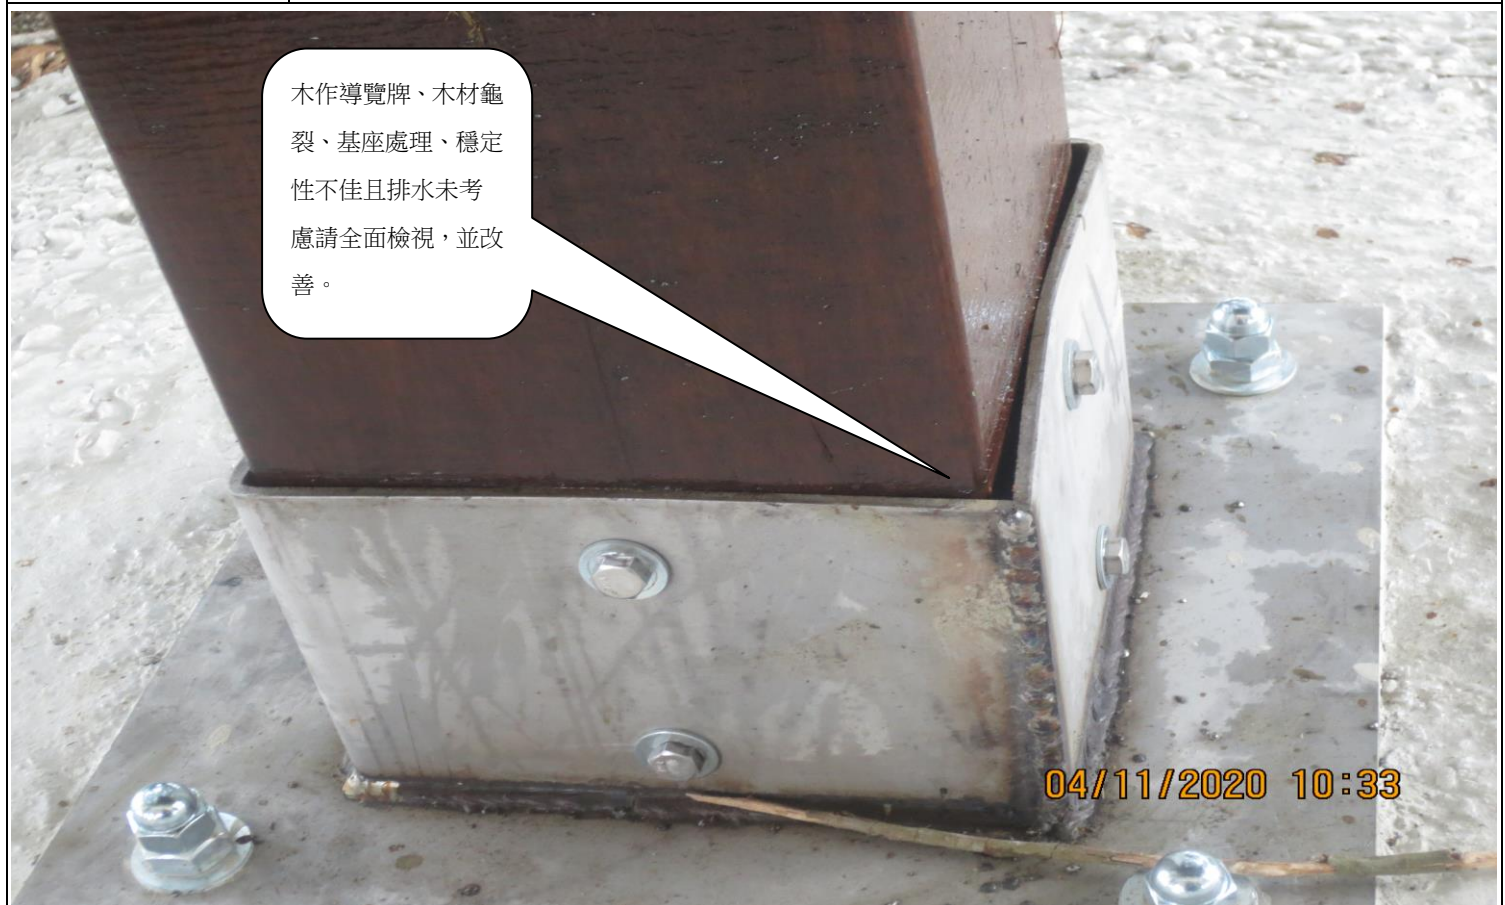
木作導覽牌、木材龜裂、基座處理、穩定性不佳且排水未考慮請全面檢視，並改善。

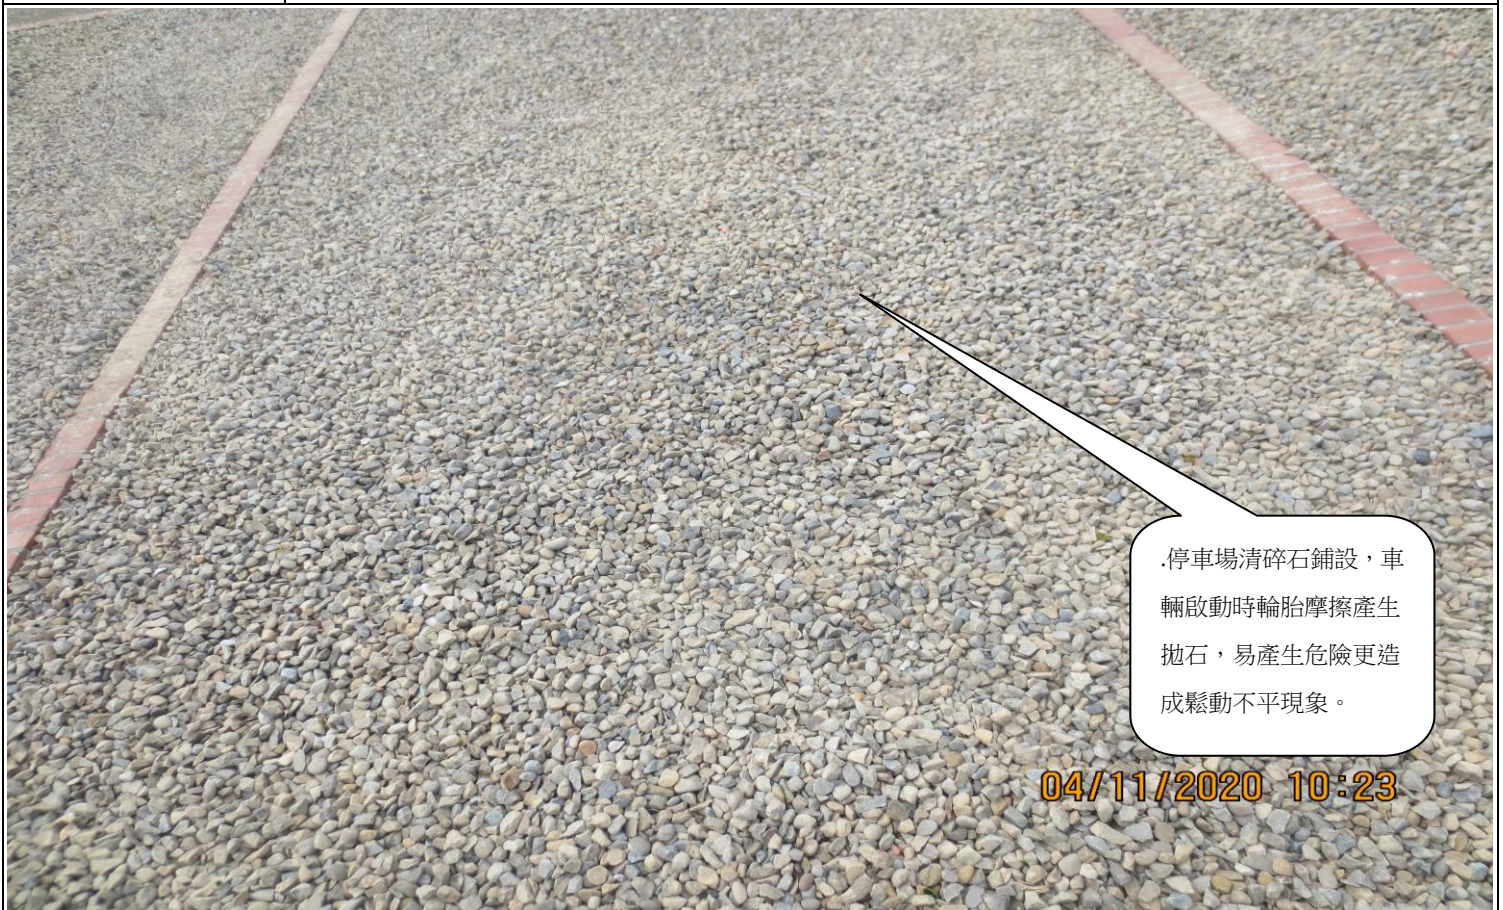
.停車場清碎石鋪設，車輛啟動時輪胎摩擦產生拋石，易產生危險更造成鬆動不平現象。

停車場清碎石鋪設，車輛啟動時輪胎摩擦產生拋石，易產生危險更造成鬆動不平現象。

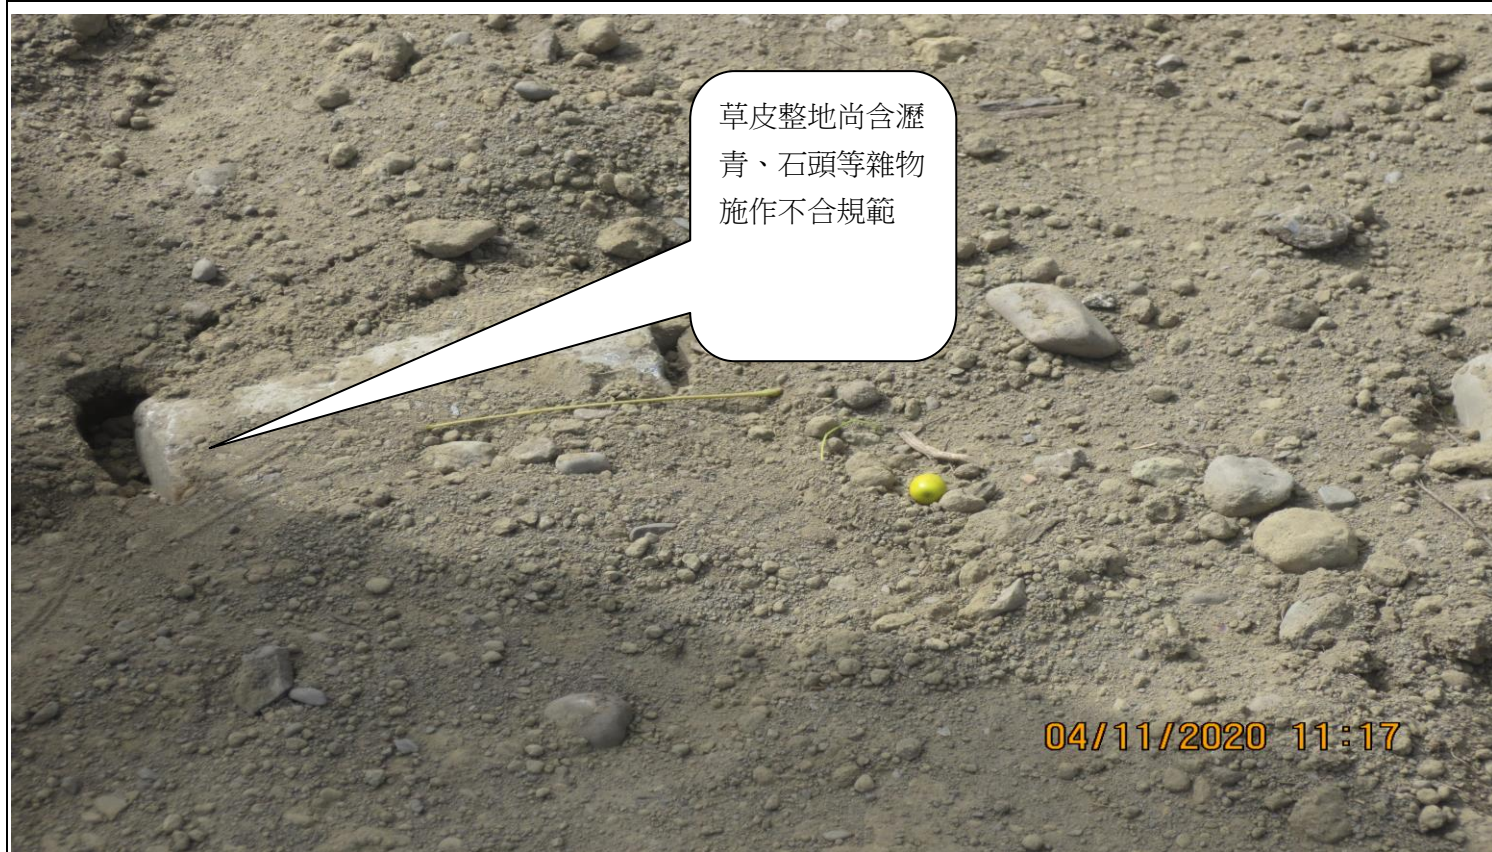
草皮整地尚含瀝青、石頭等雜物施作不合規範

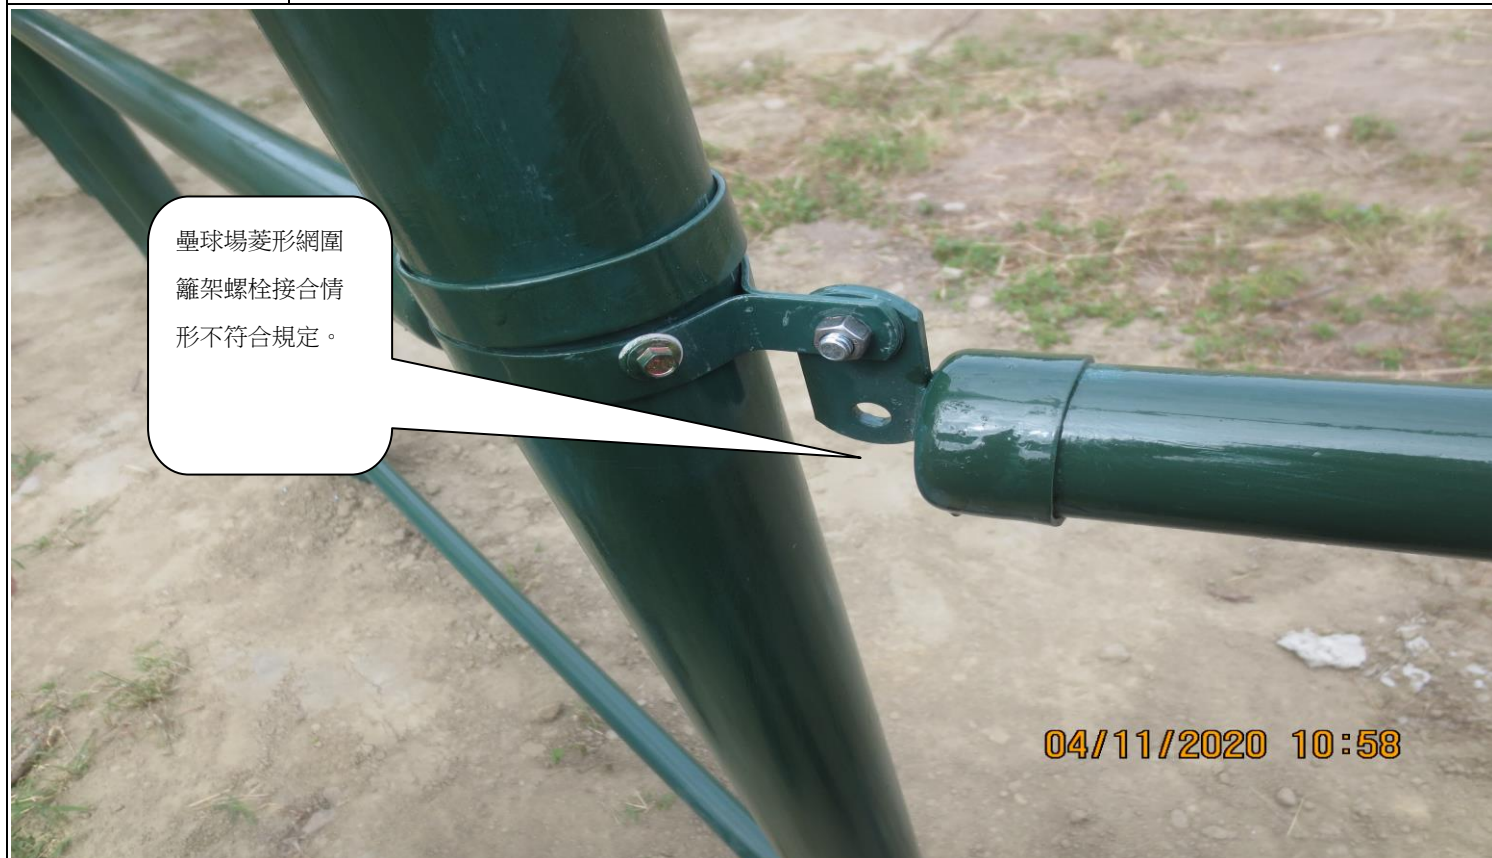
壘球場菱形網圍籬架螺栓接合情形不符合規定。

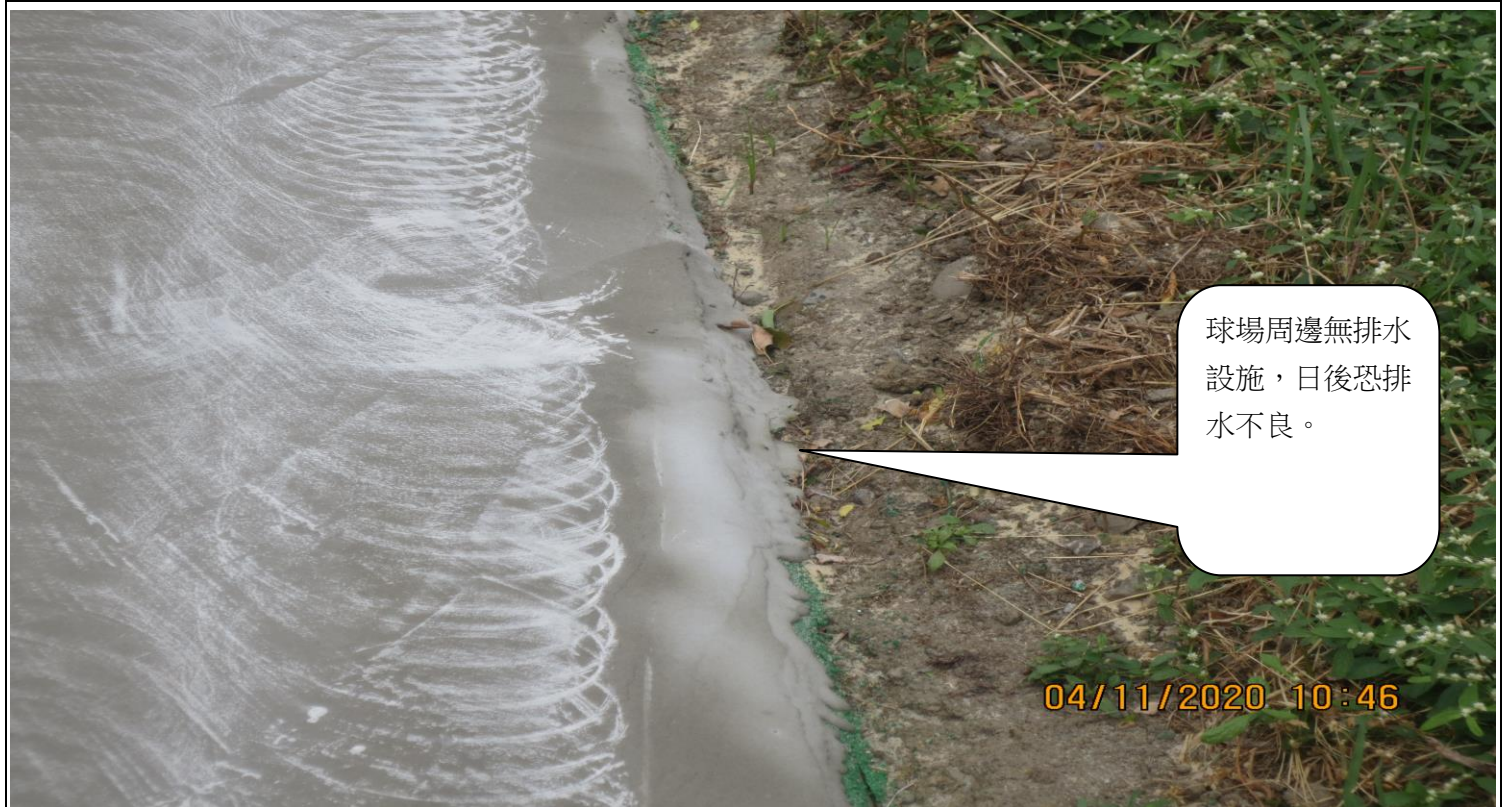
球場周邊無排水設施，日後恐排水不良。

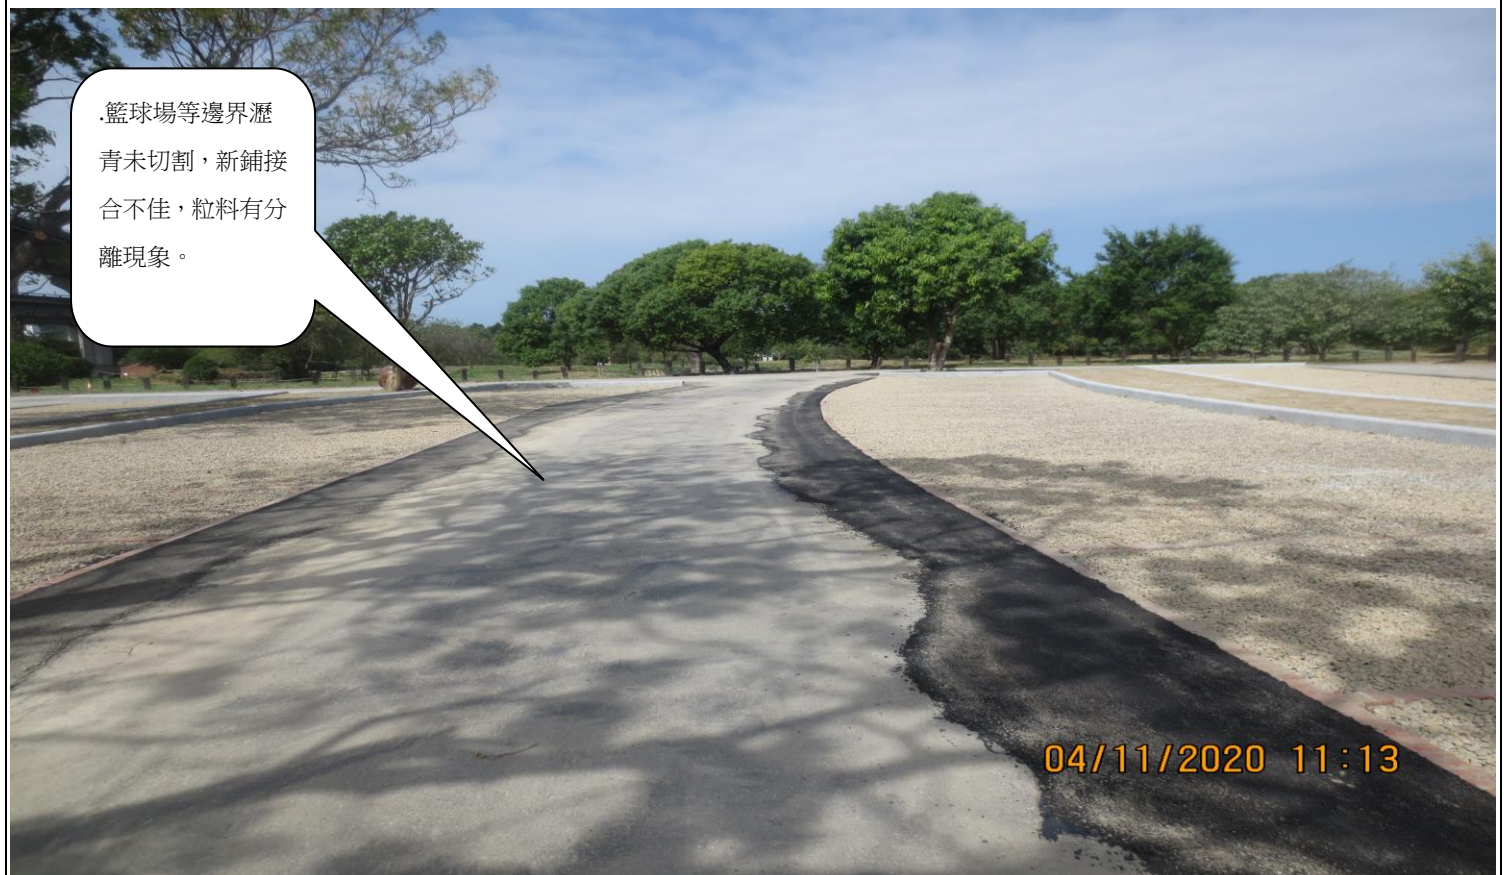
籃球場等邊界瀝青未切割，新鋪接合不佳，粒料有分離現象。
