## 新竹縣政府工程查核代表照片表

拍攝日期：109.11.11

工程名稱：新竹縣(竹北市)道路優質化及環境提升計畫

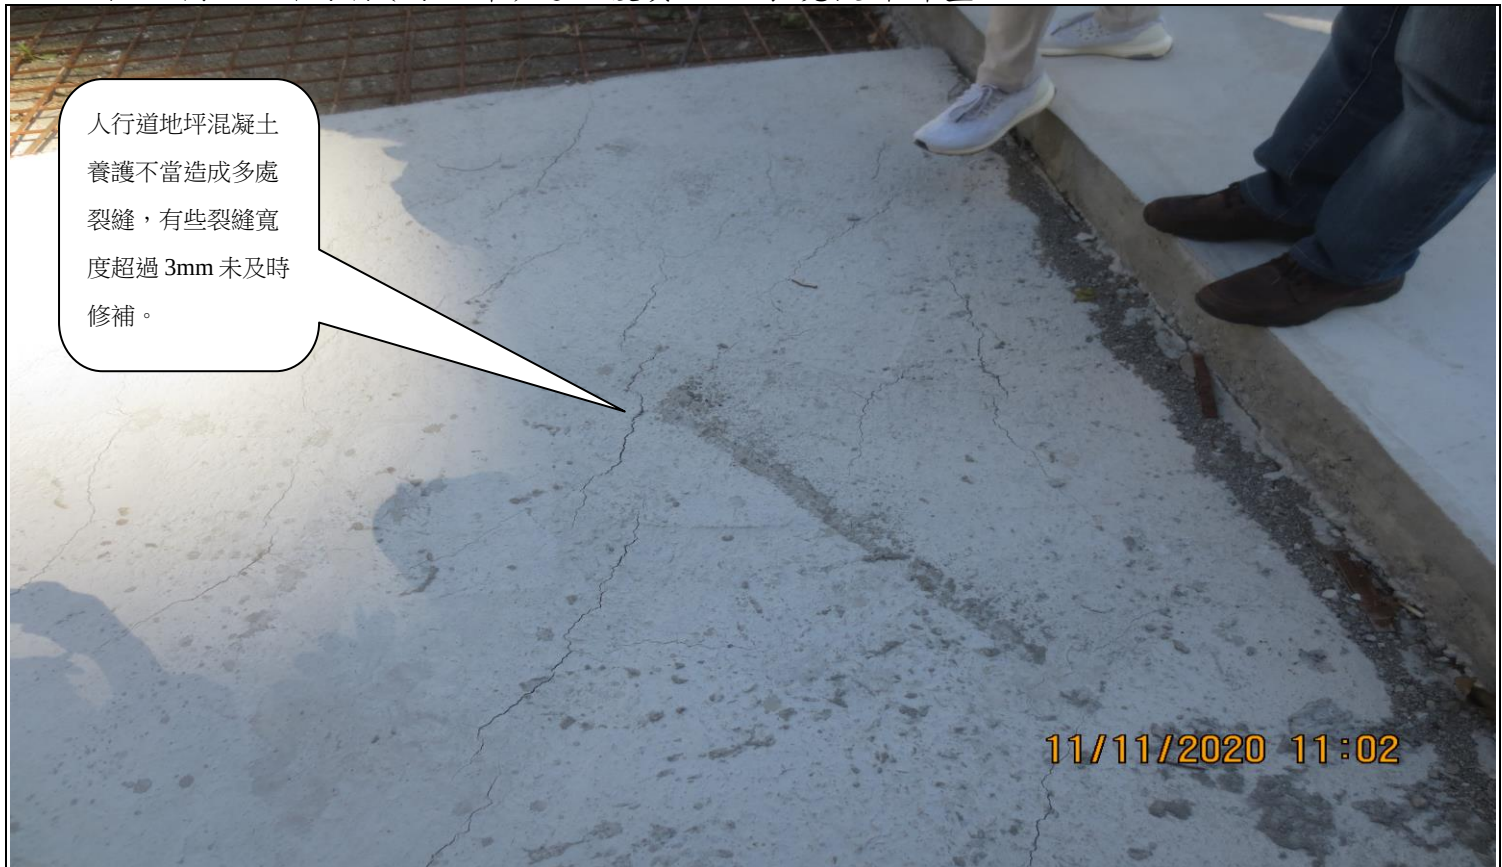
人行道地坪混凝土養護不當造成多處裂縫，有些裂縫寬度超過 3mm 未及時修補。

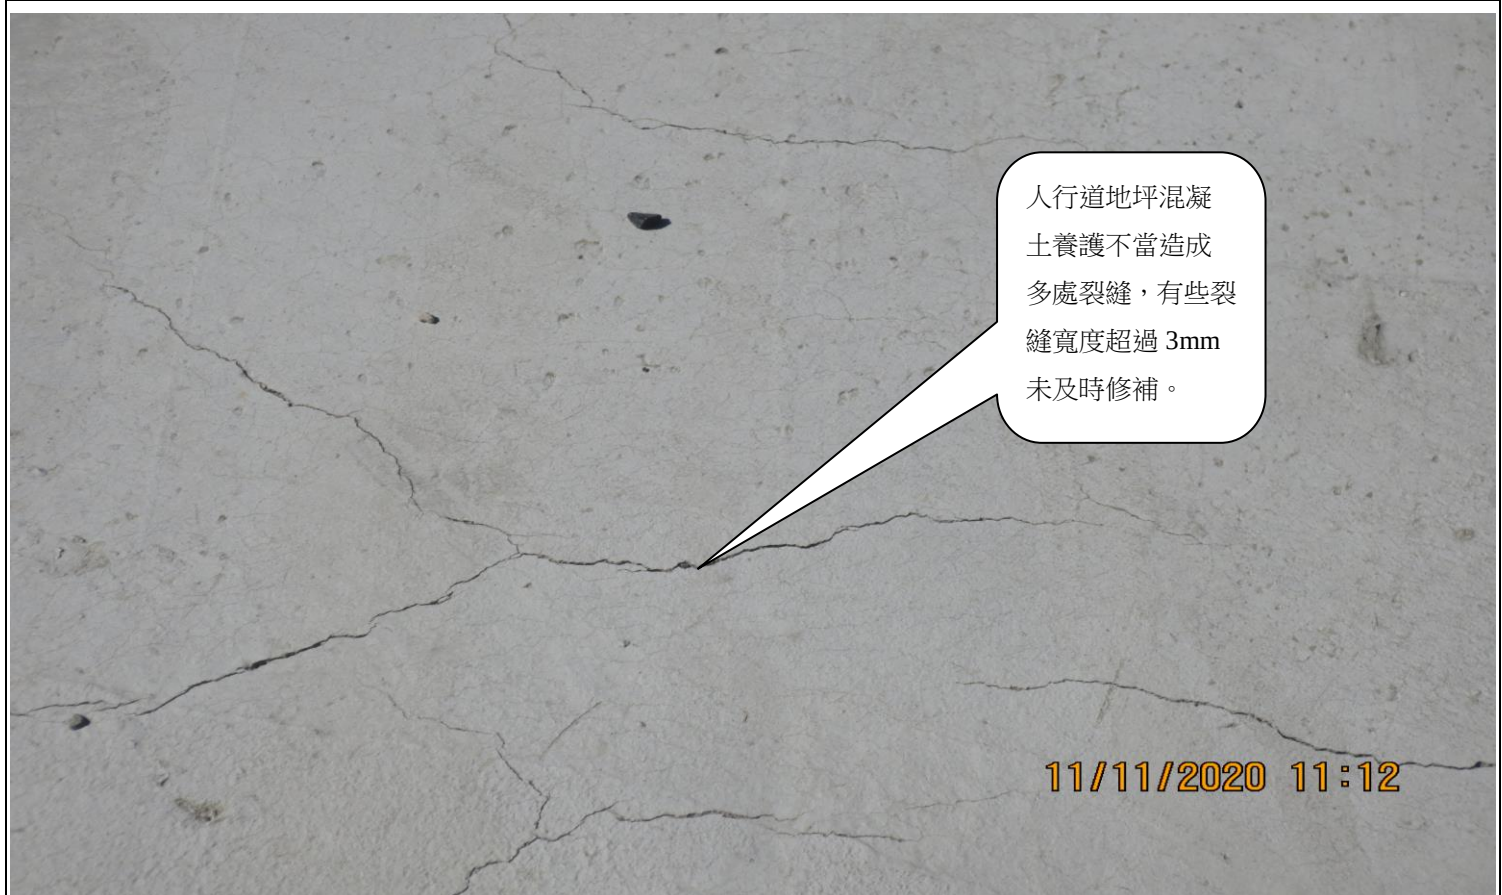
人行道地坪混凝土養護不當造成多處裂縫，有些裂縫寬度超過 3mm 未及時修補。

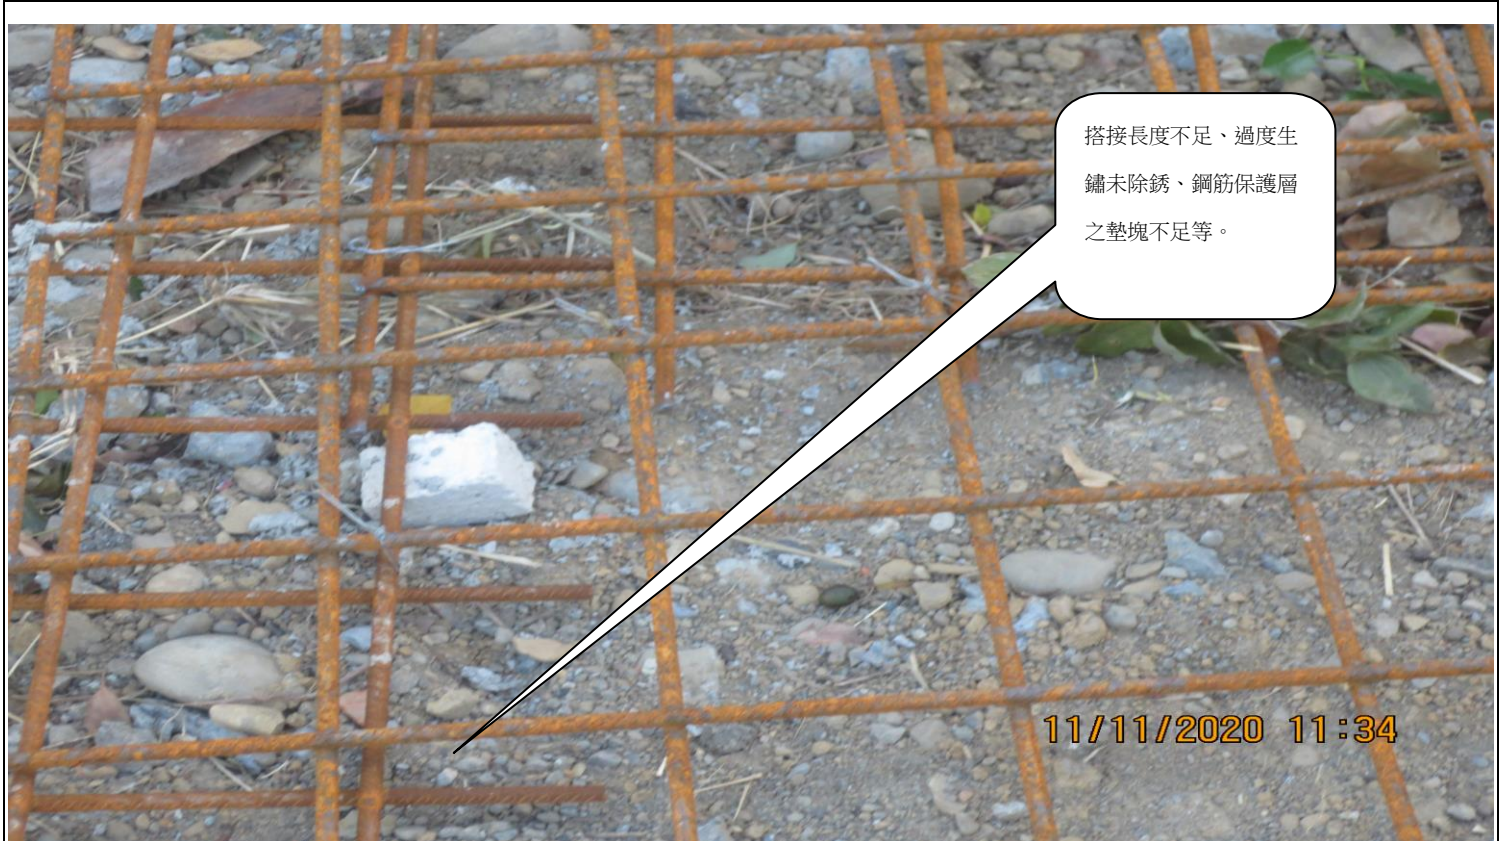
人行道地坪鋼線網鋪設不符合規範，包括搭接長度不足、過度生鏽未除鏽、鋼筋保護層之墊塊不足等。

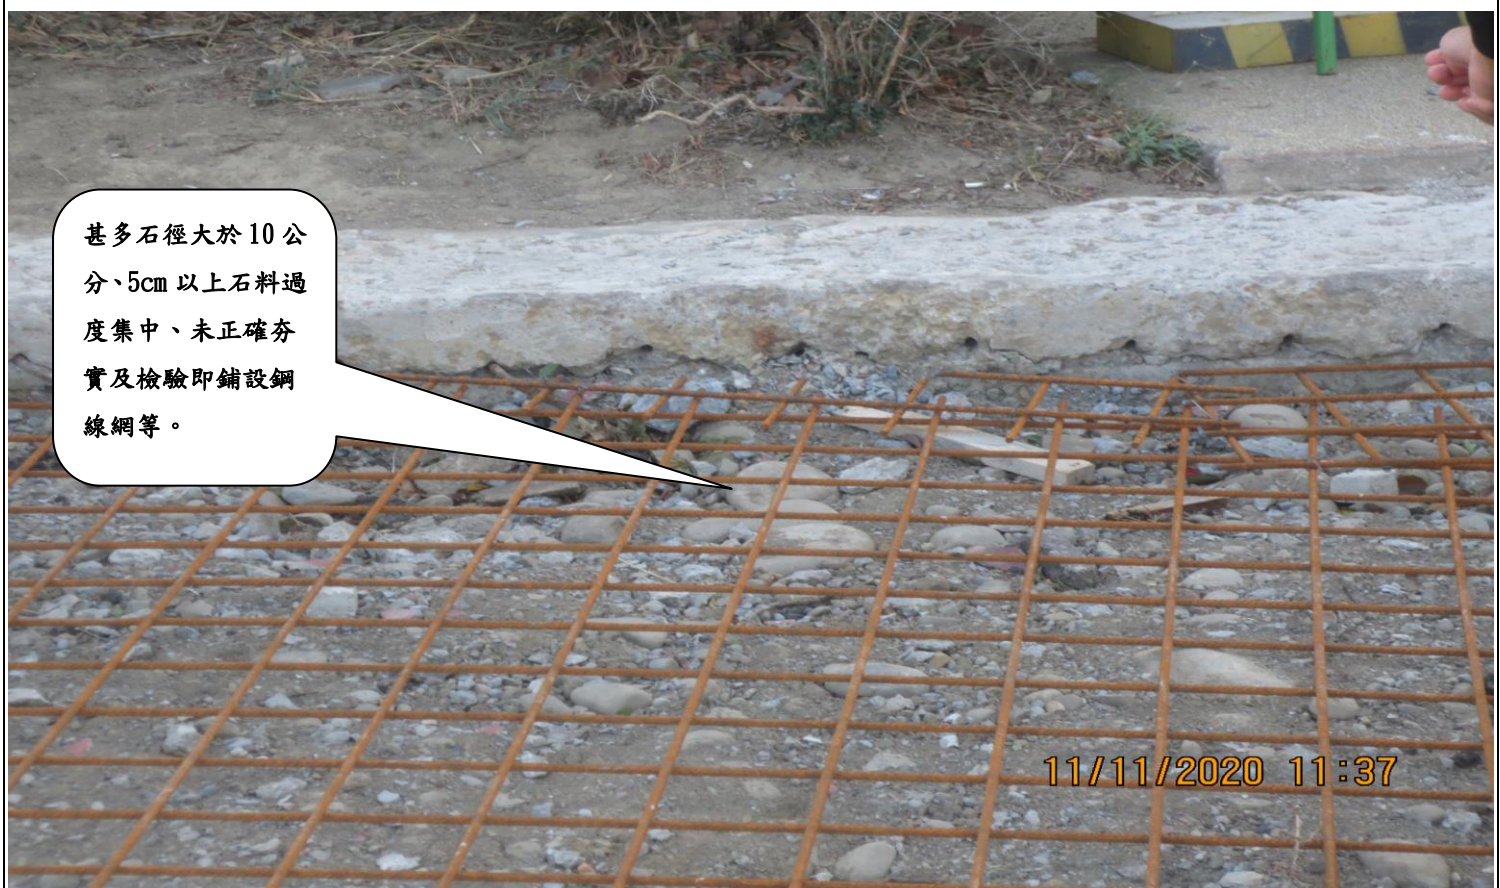
人行道地基土方材料有甚多不合格材料或不符合規範要求，包括甚多石徑大於10公分、5cm以上石料過度集中、未正確夯實及檢驗即鋪設鋼線網等。

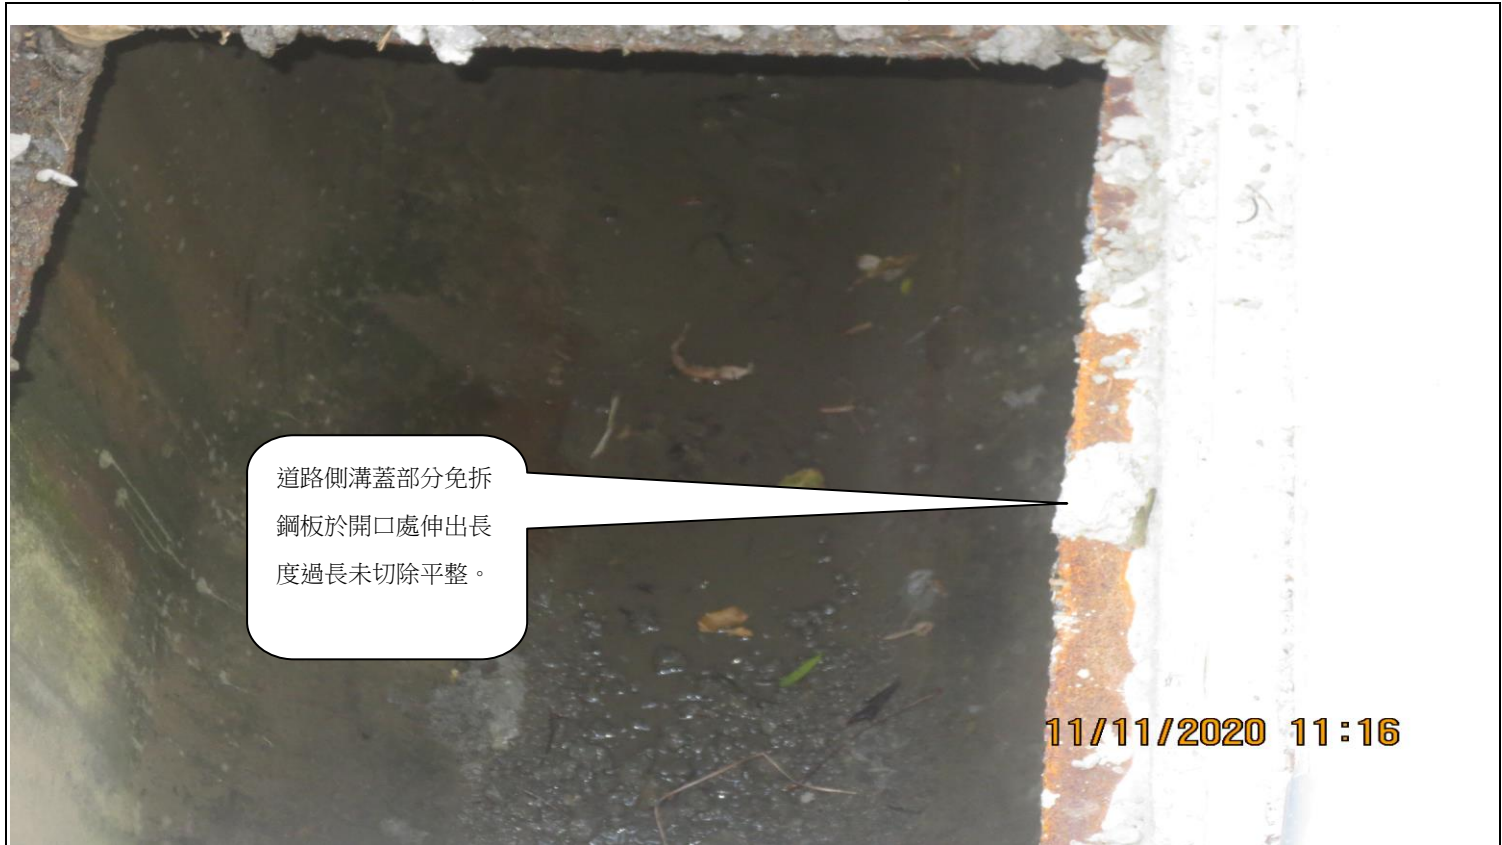
道路側溝蓋部分免拆鋼板於開口處伸出長度過長未切除平整。

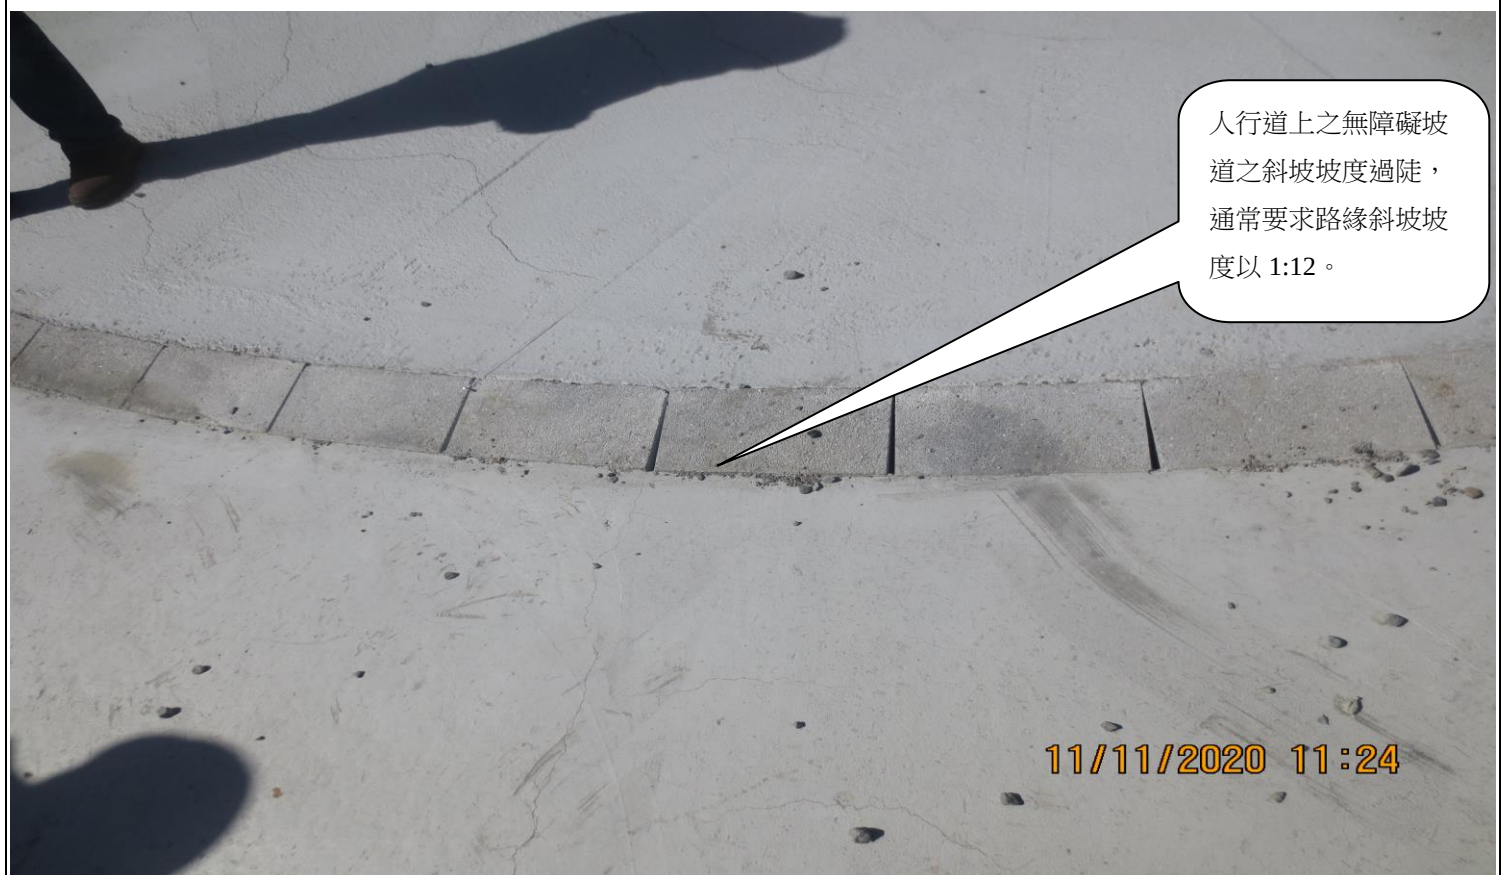
人行道上之無障礙坡道之斜坡坡度過陡，通常要求路緣斜坡坡度以 1:12。

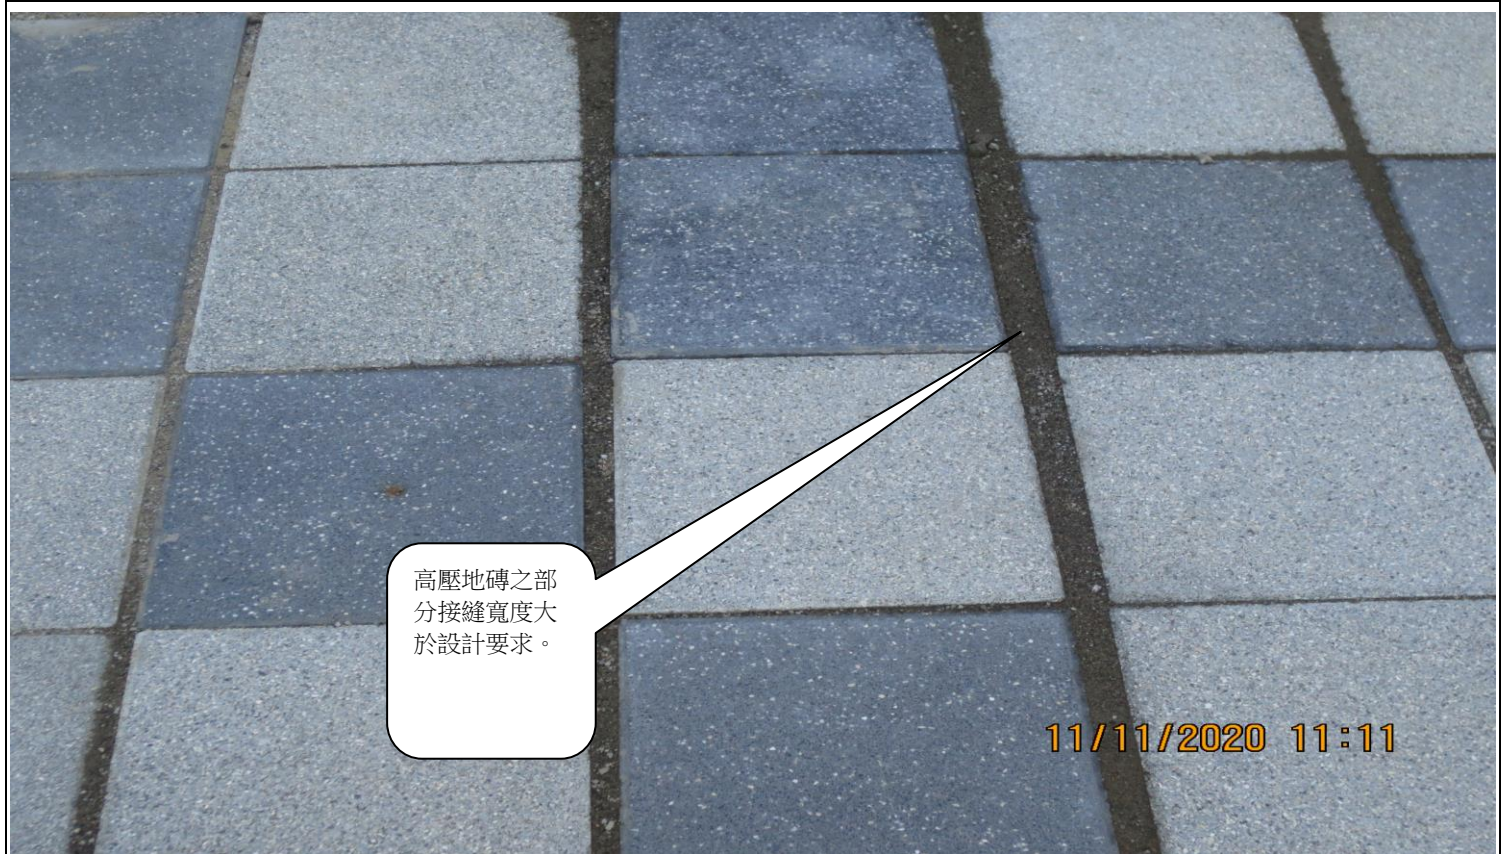
高壓地磚之部分接縫寬度大於設計要求。

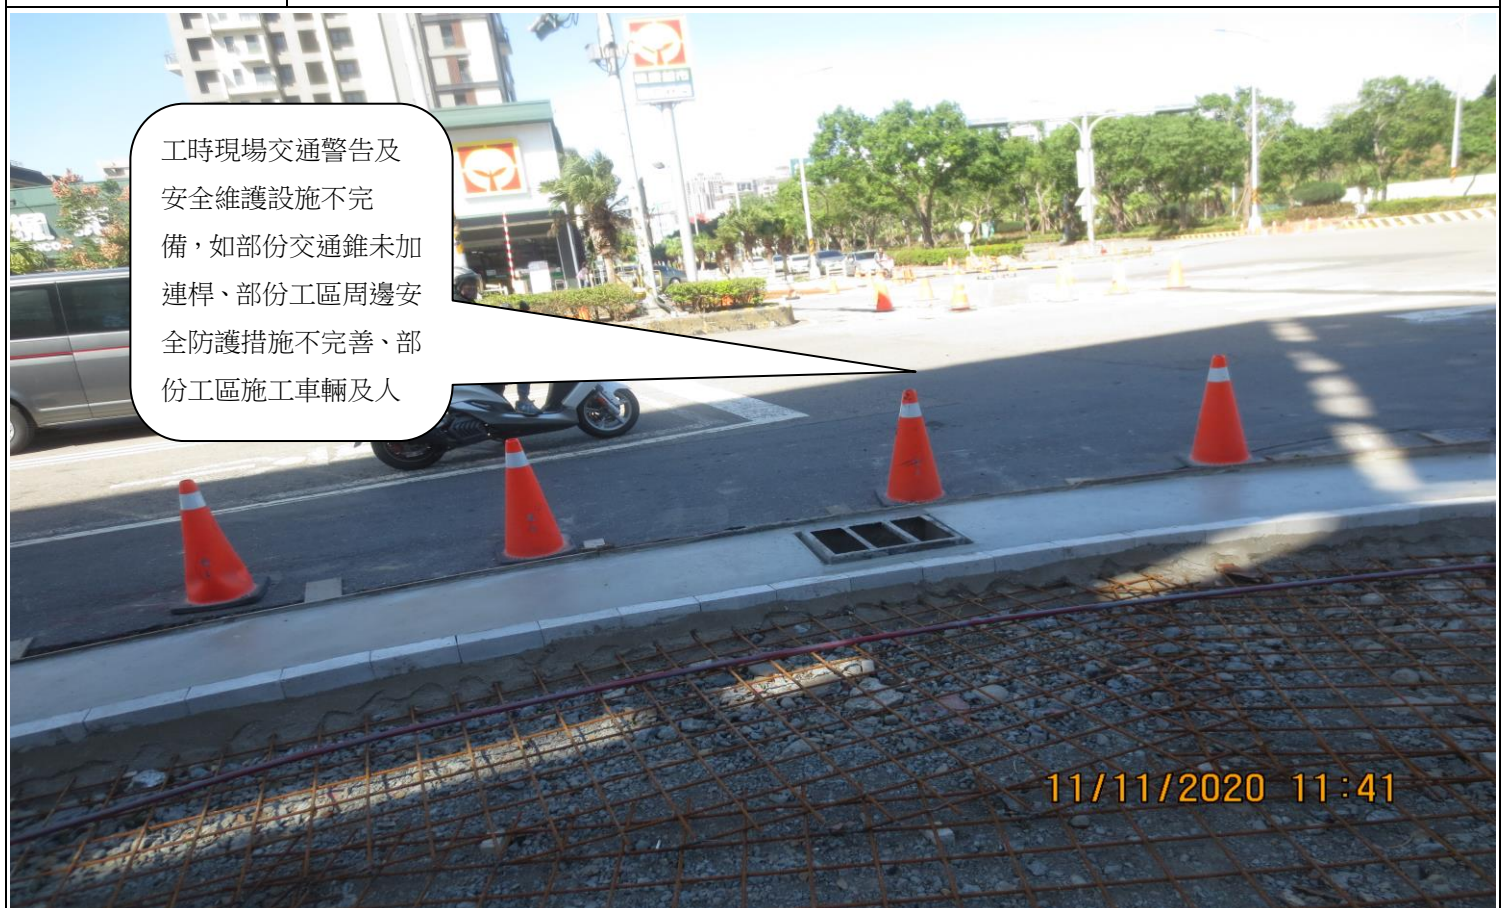
施工時現場交通警告及安全維護設施不完備，如部份交通錐未加連桿、部份工區周邊安全防護措施不完善、部份工區施工車輛及人員進出影響道路交通與住戶出入。

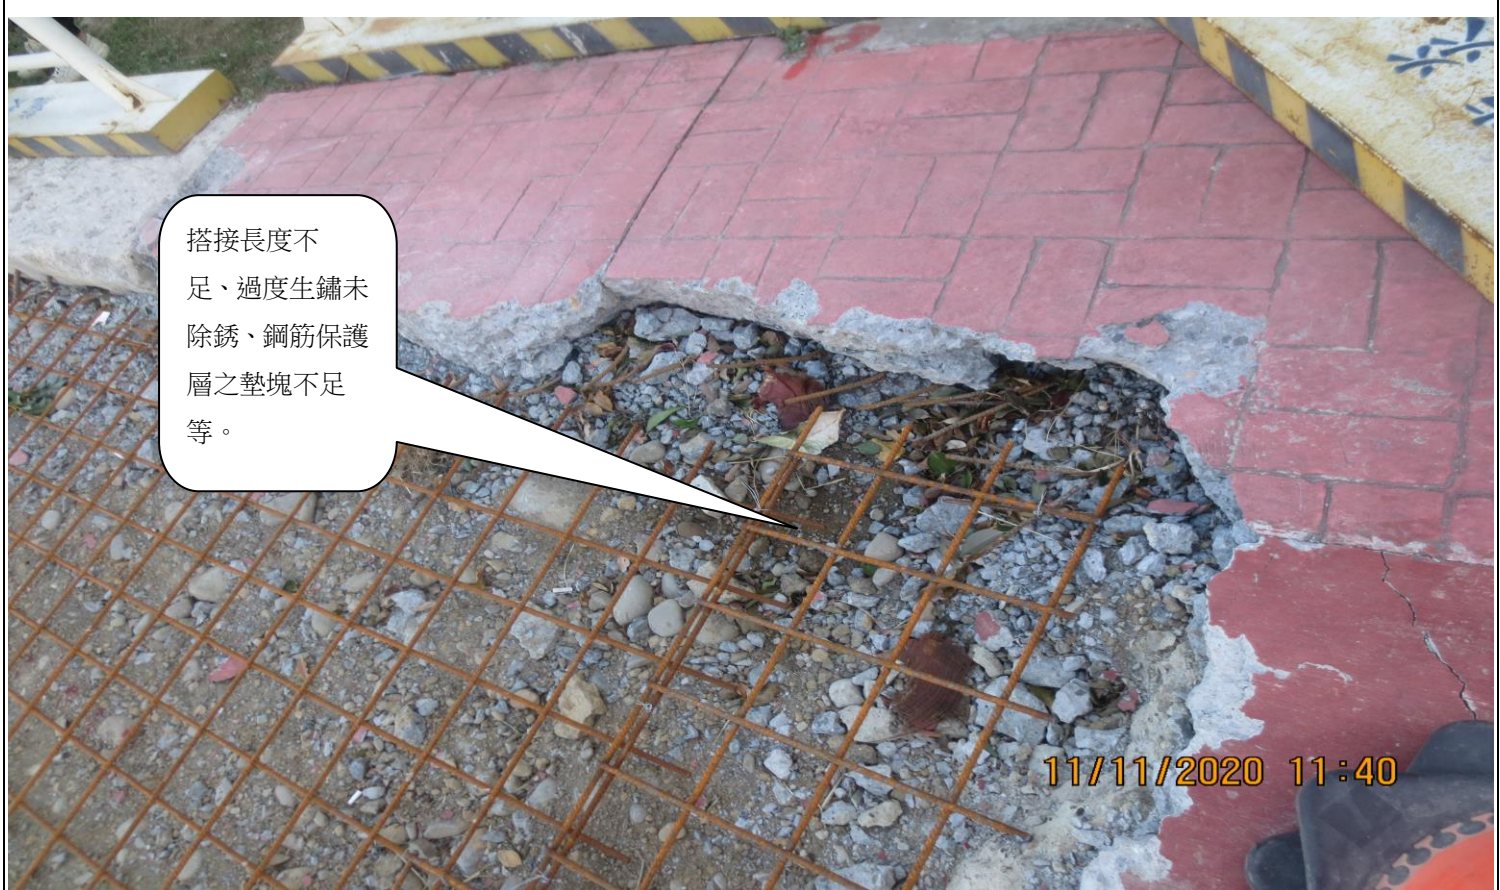
人行道地坪鋼線網鋪設不符合規範，包括搭接長度不足、過度生鏽未除鏽、鋼筋保護層之墊塊不足等。

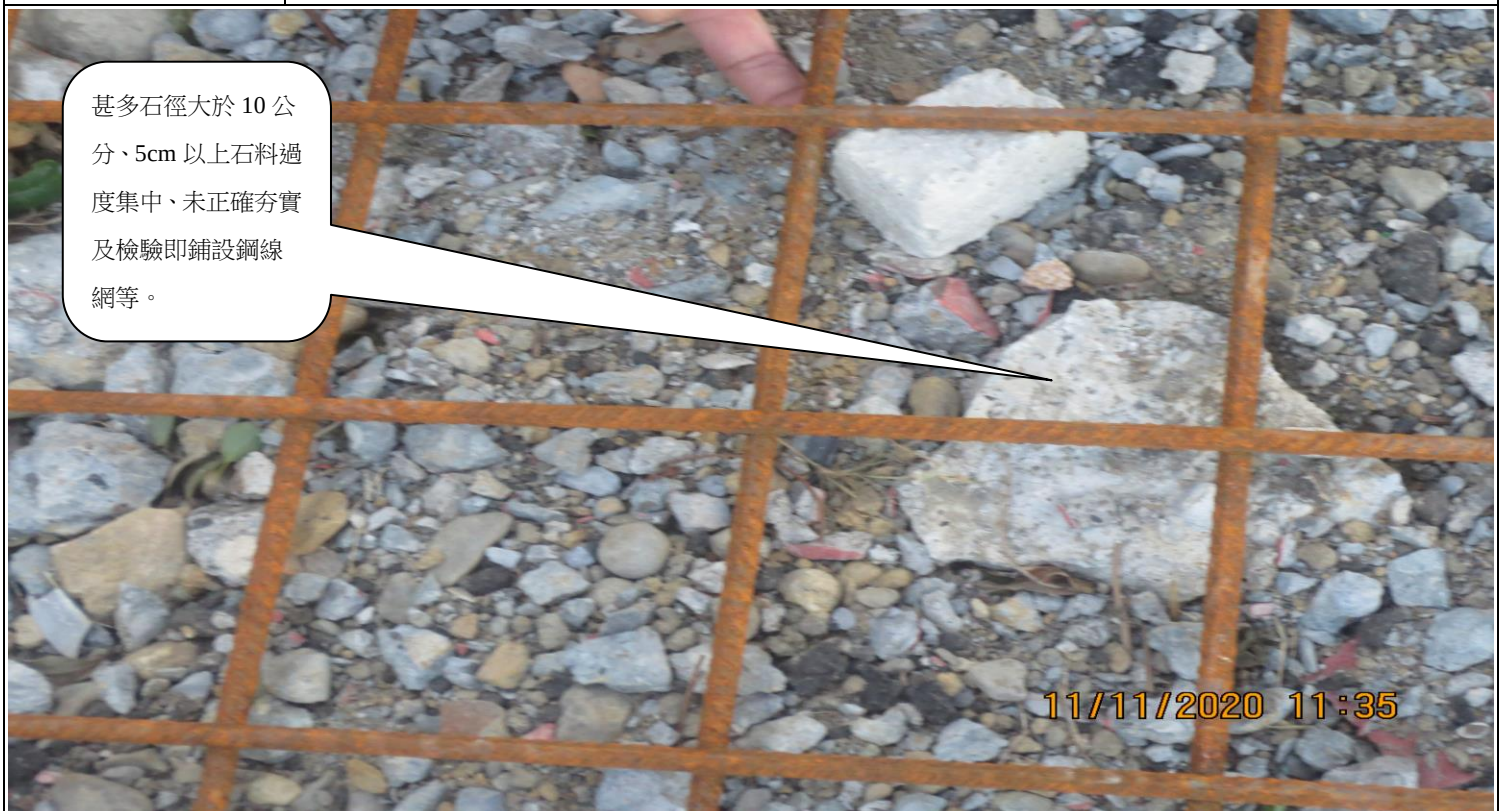
人行道地基土方材料有甚多不合格材料或不符合規範要求，包括甚多石徑大於 10 公分、5cm 以上石料過度集中、未正確夯實及檢驗即鋪設鋼線網等。
