# 新竹縣政府工程查核代表照片表

工程名稱：湖口鄉明賢、吳厝、中成道路鋪面改善工程

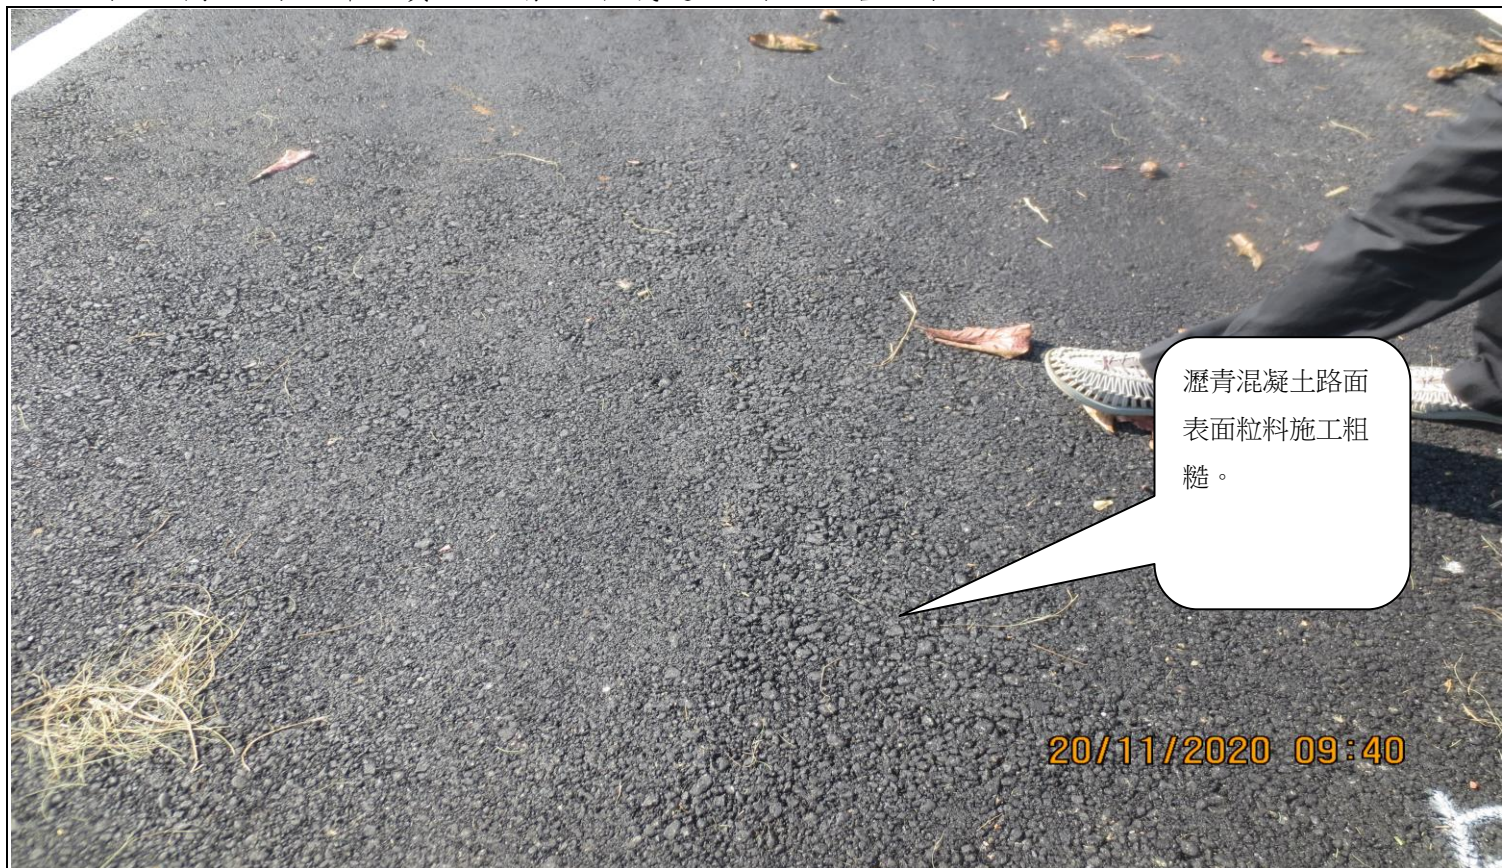
瀝青混凝土路面  
表面粒料施工粗  
糙。

瀝青混凝土路面表面粒料施工粗糙。

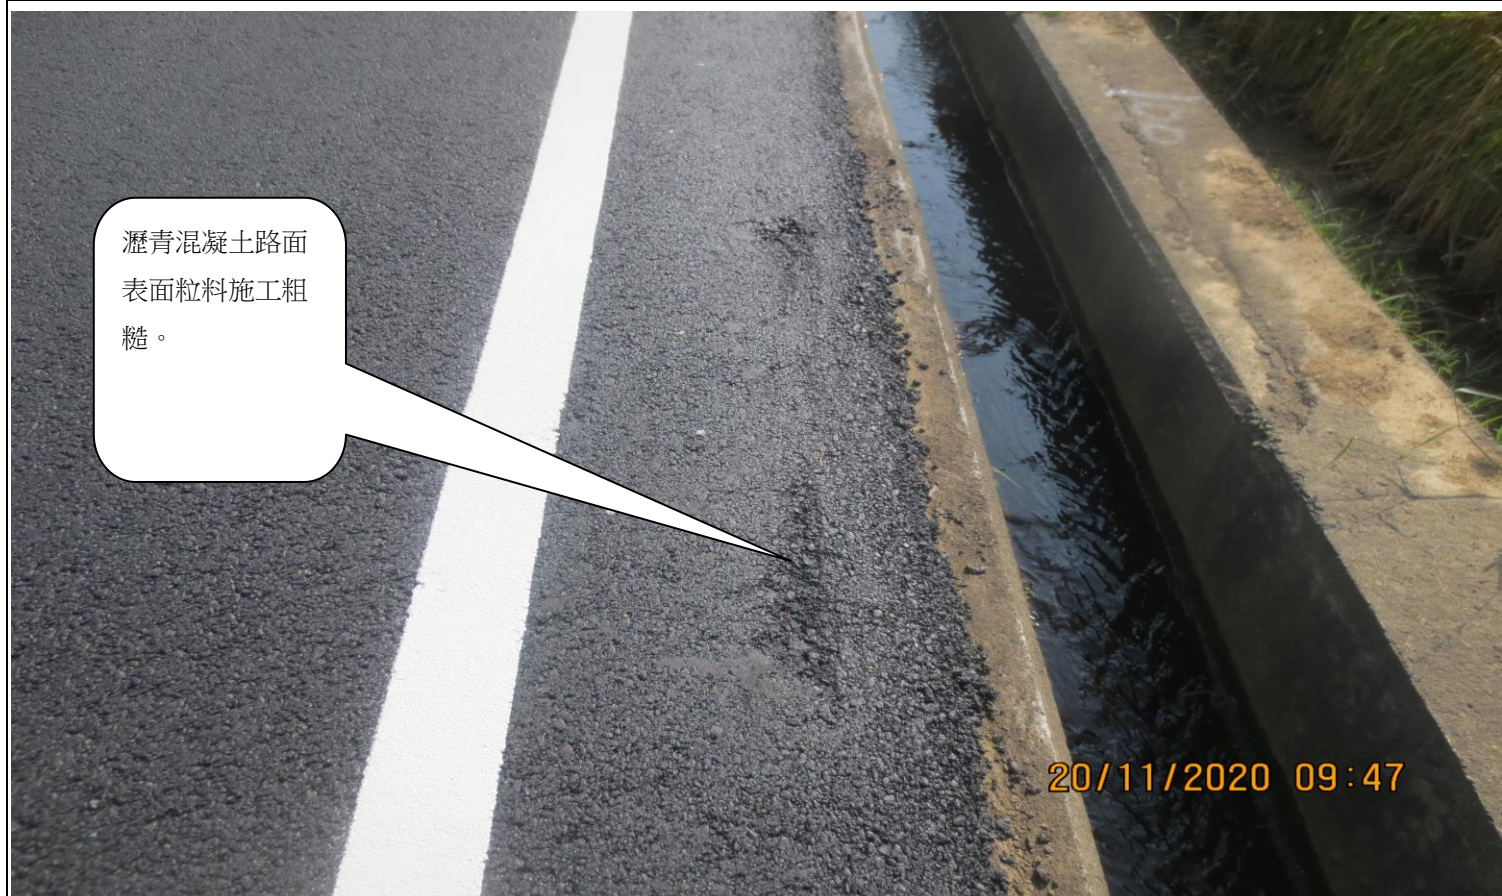
瀝青混凝土路面  
表面粒料施工粗  
糙。

瀝青混凝土路面表面粒料施工粗糙。

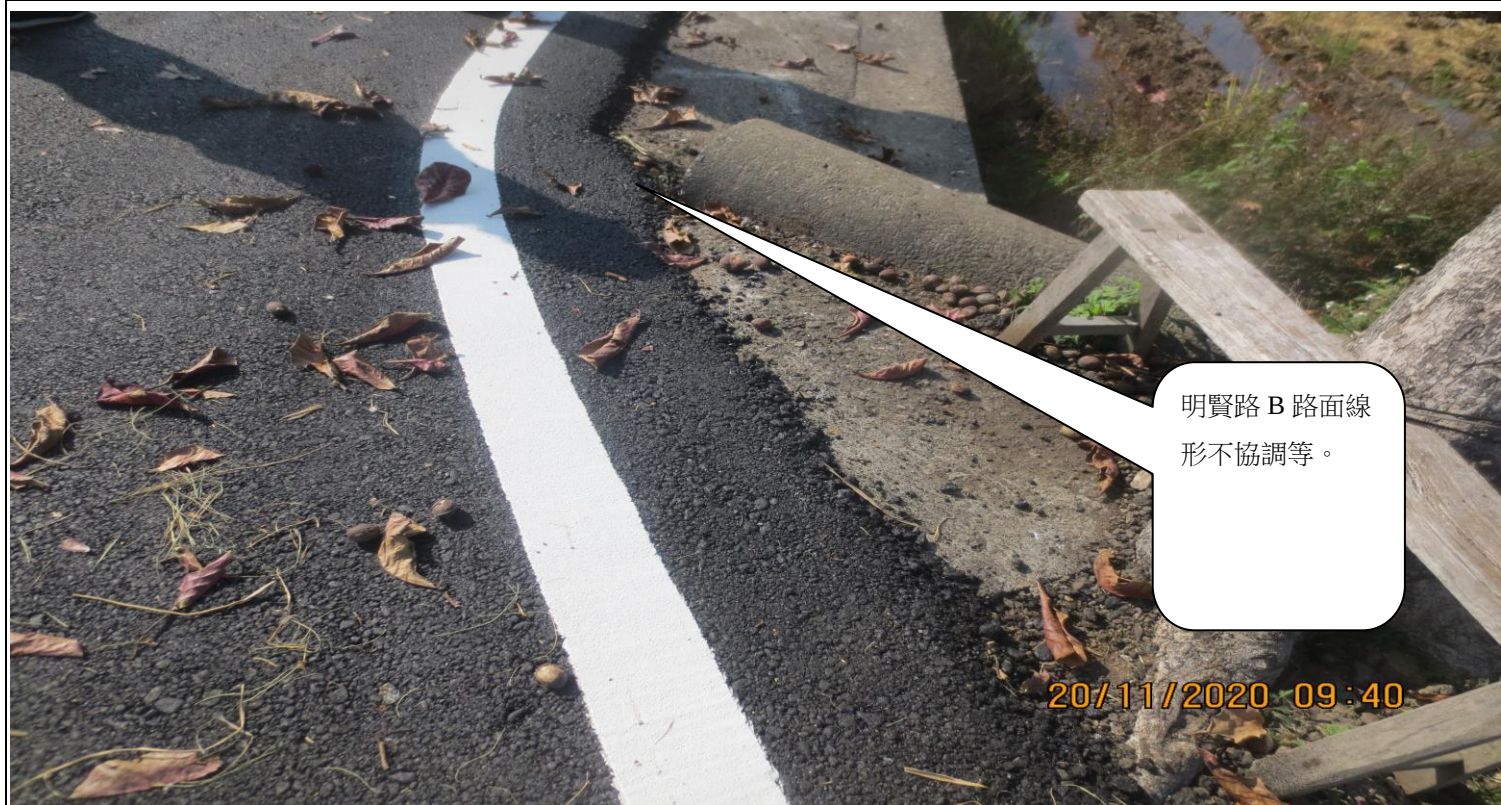
明賢路 B 路面線形不協調等。

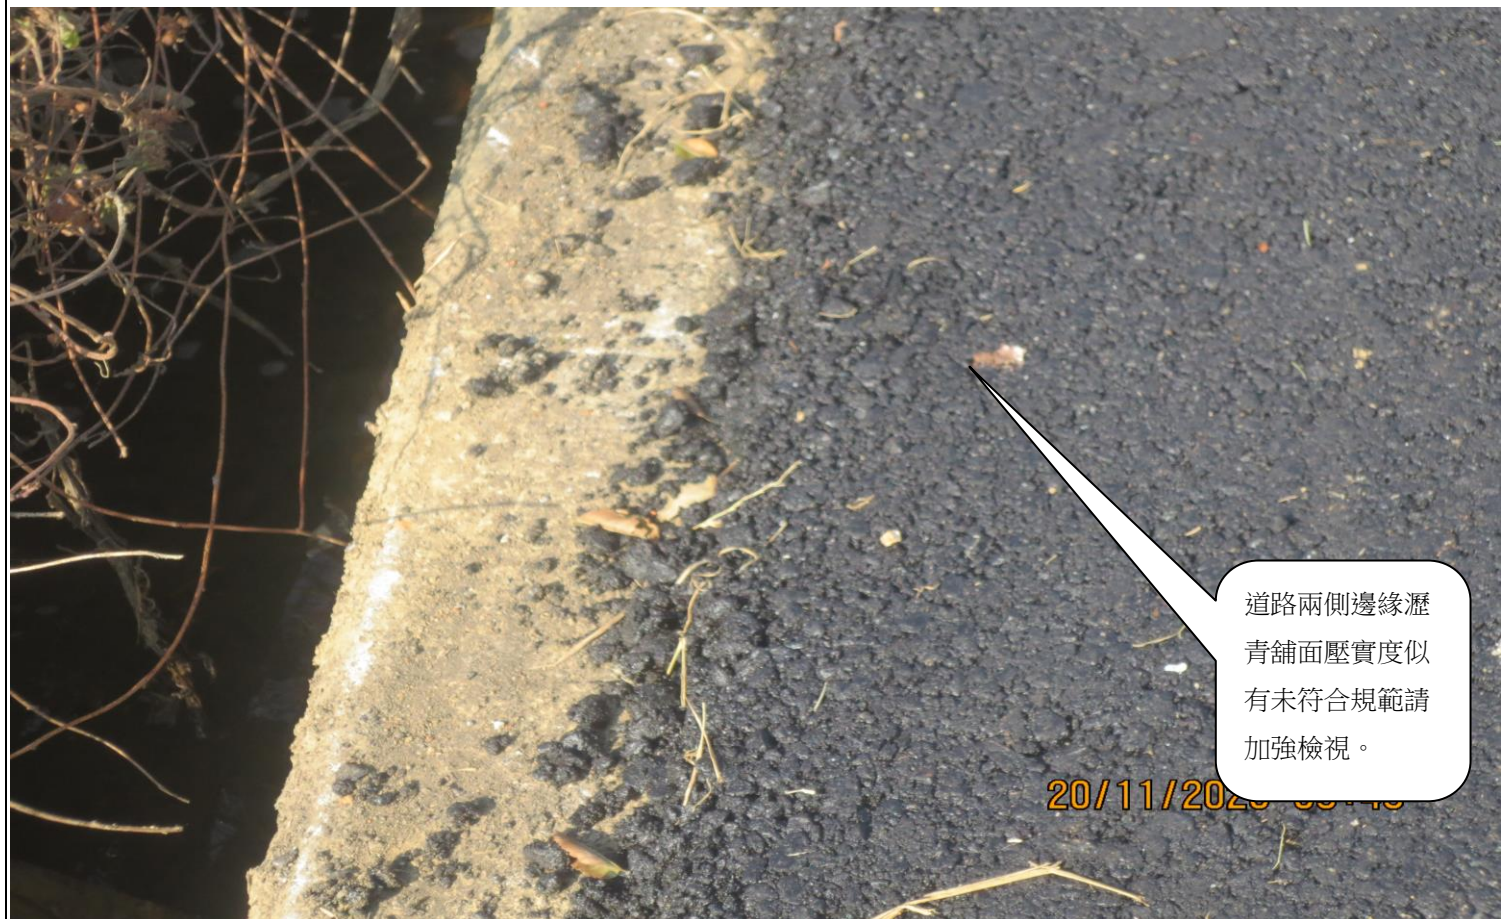
道路兩側邊緣瀝青鋪面壓實度似有未符合規範請加強檢視。

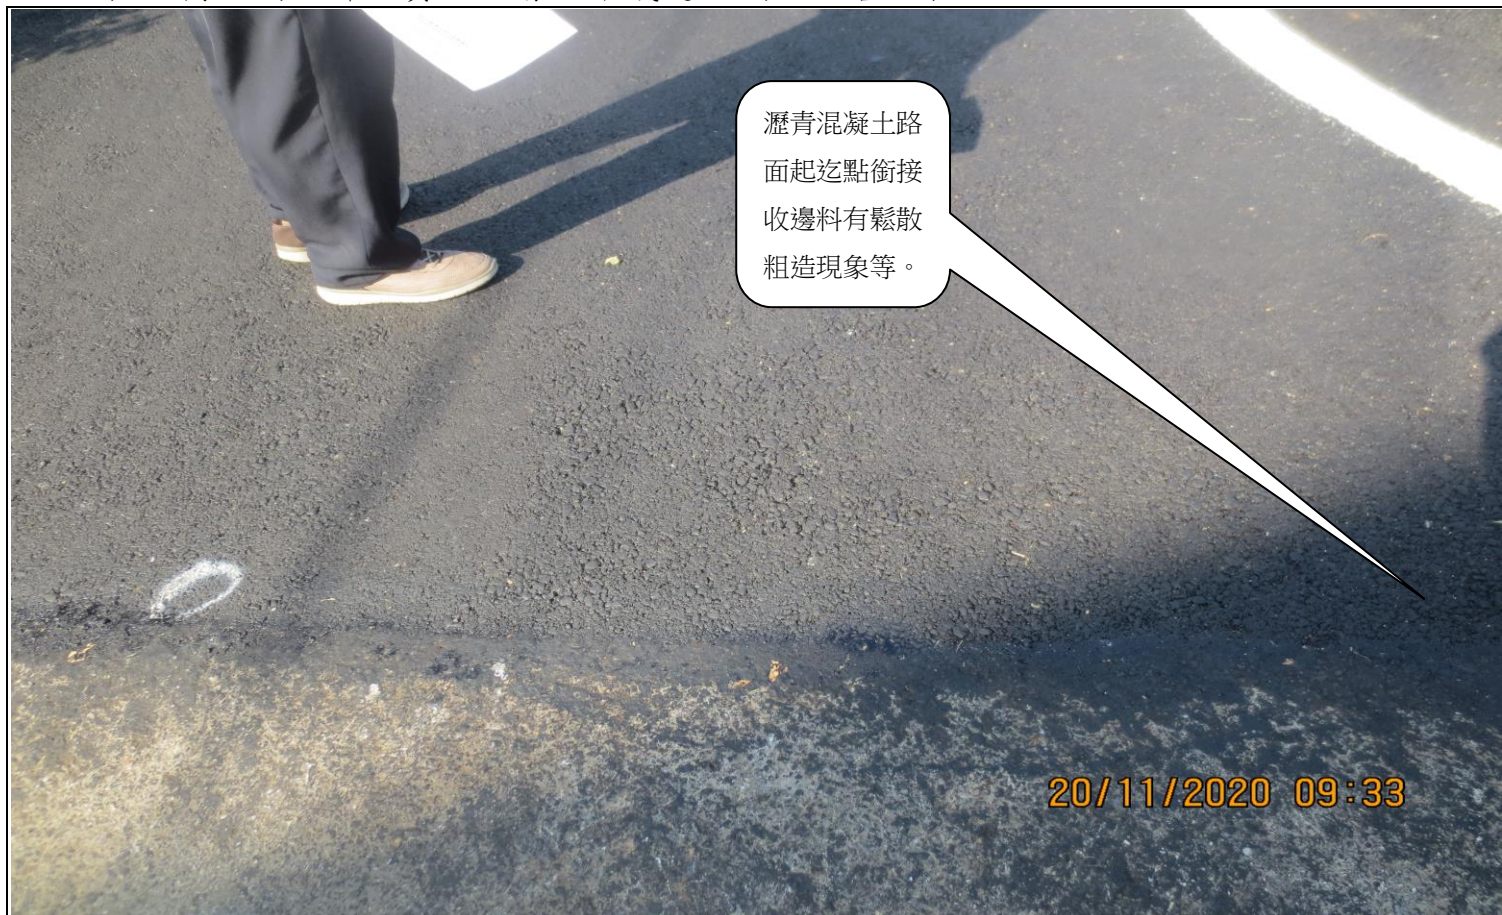
瀝青混凝土路面起迄點銜接收邊料有鬆散粗造現象等。

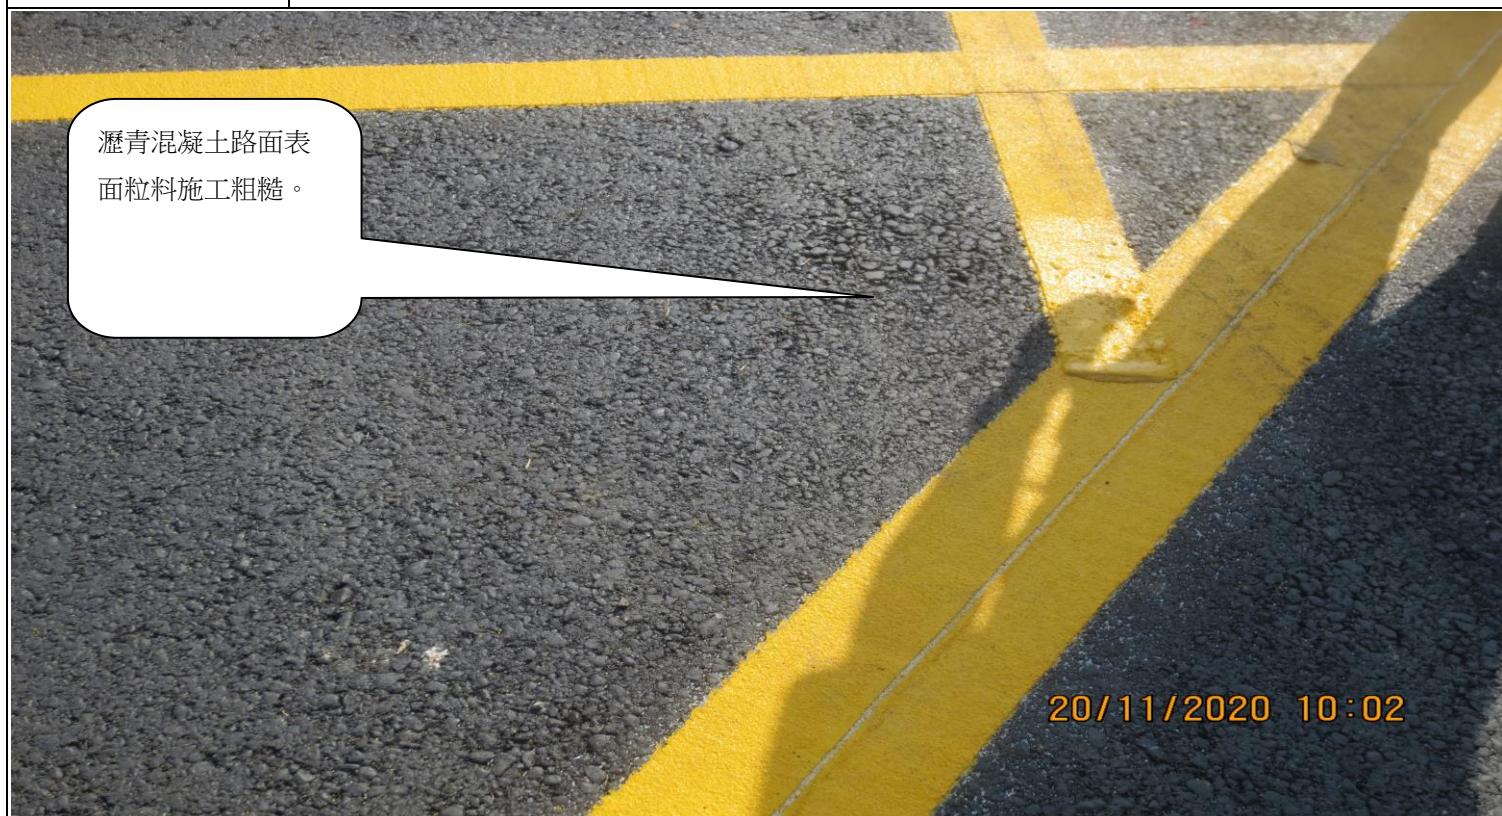
瀝青混凝土路面表面粒料施工粗糙。
