## 新竹縣政府工程查核代表照片表

拍攝日期：109.11.24

工程名稱：喜翁道路改善工程

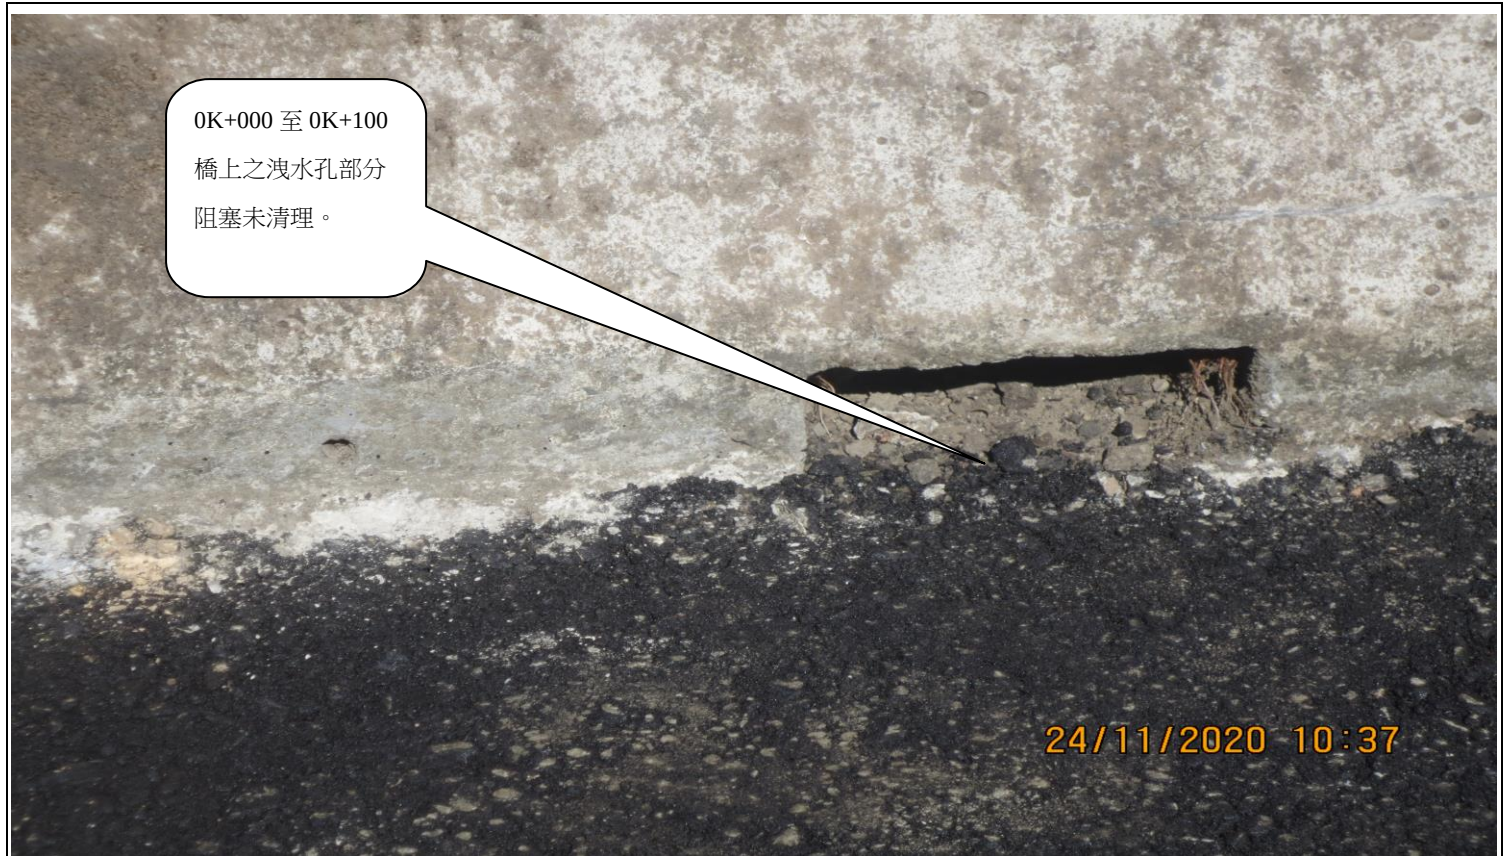
0K+000 至 0K+100 橋上之洩水孔部分阻塞未清理。

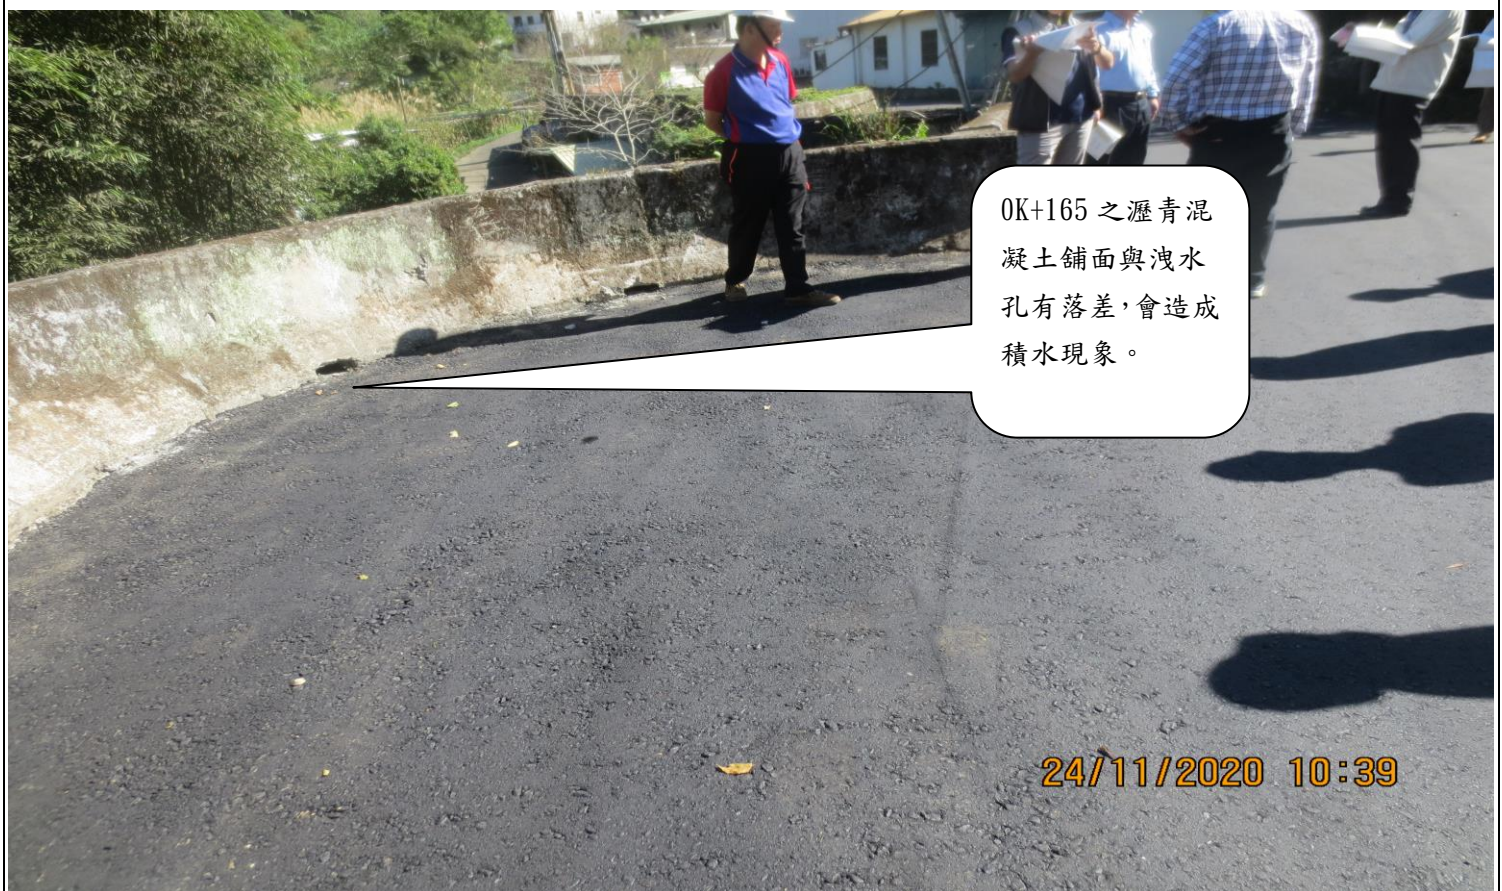
0K+165 之瀝青混凝土鋪面與洩水孔有落差，會造成積水現象。

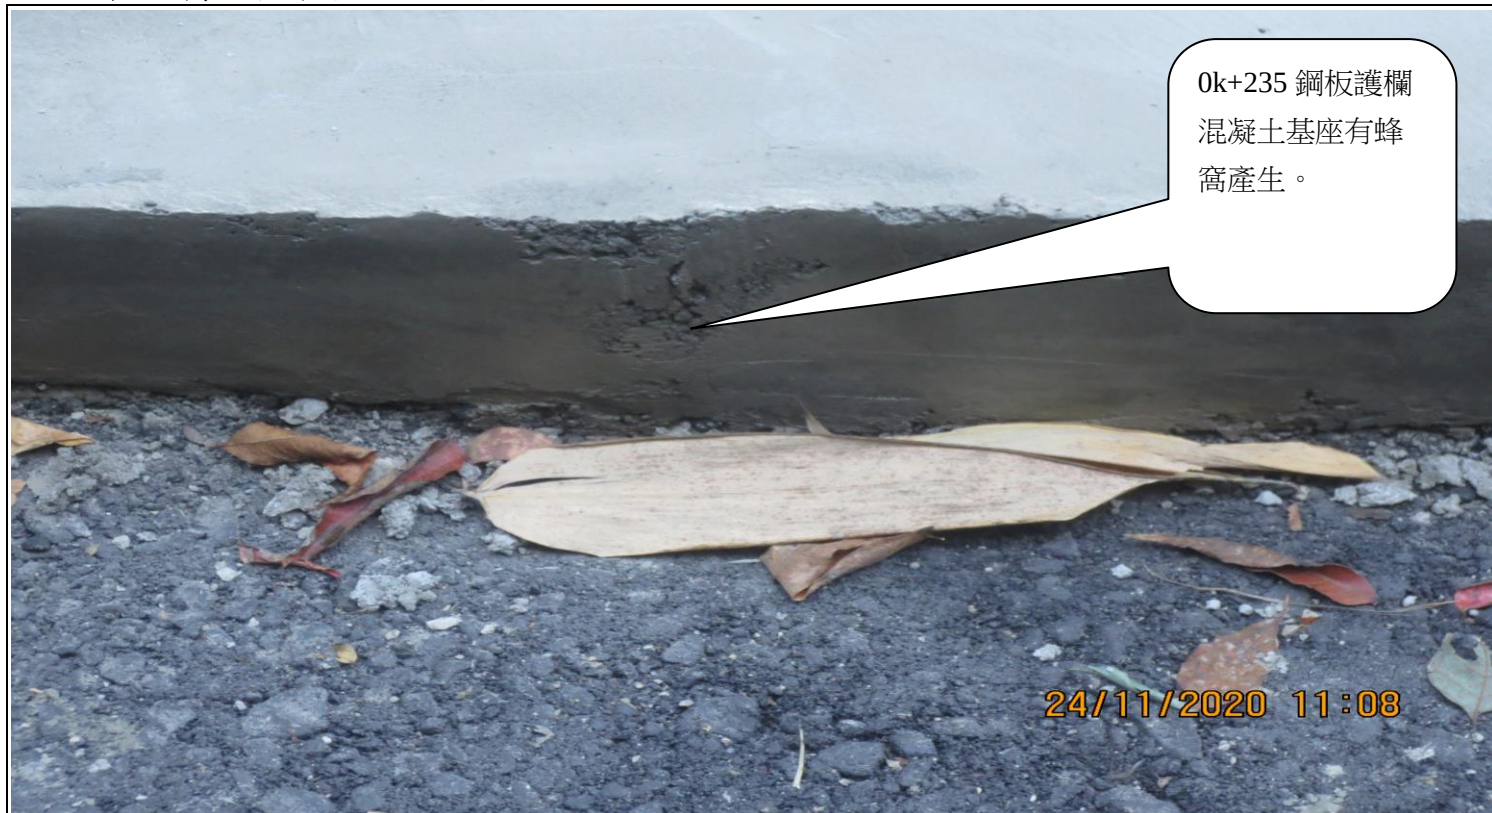
0k+235 鋼板護欄混凝土基座有蜂窩產生。

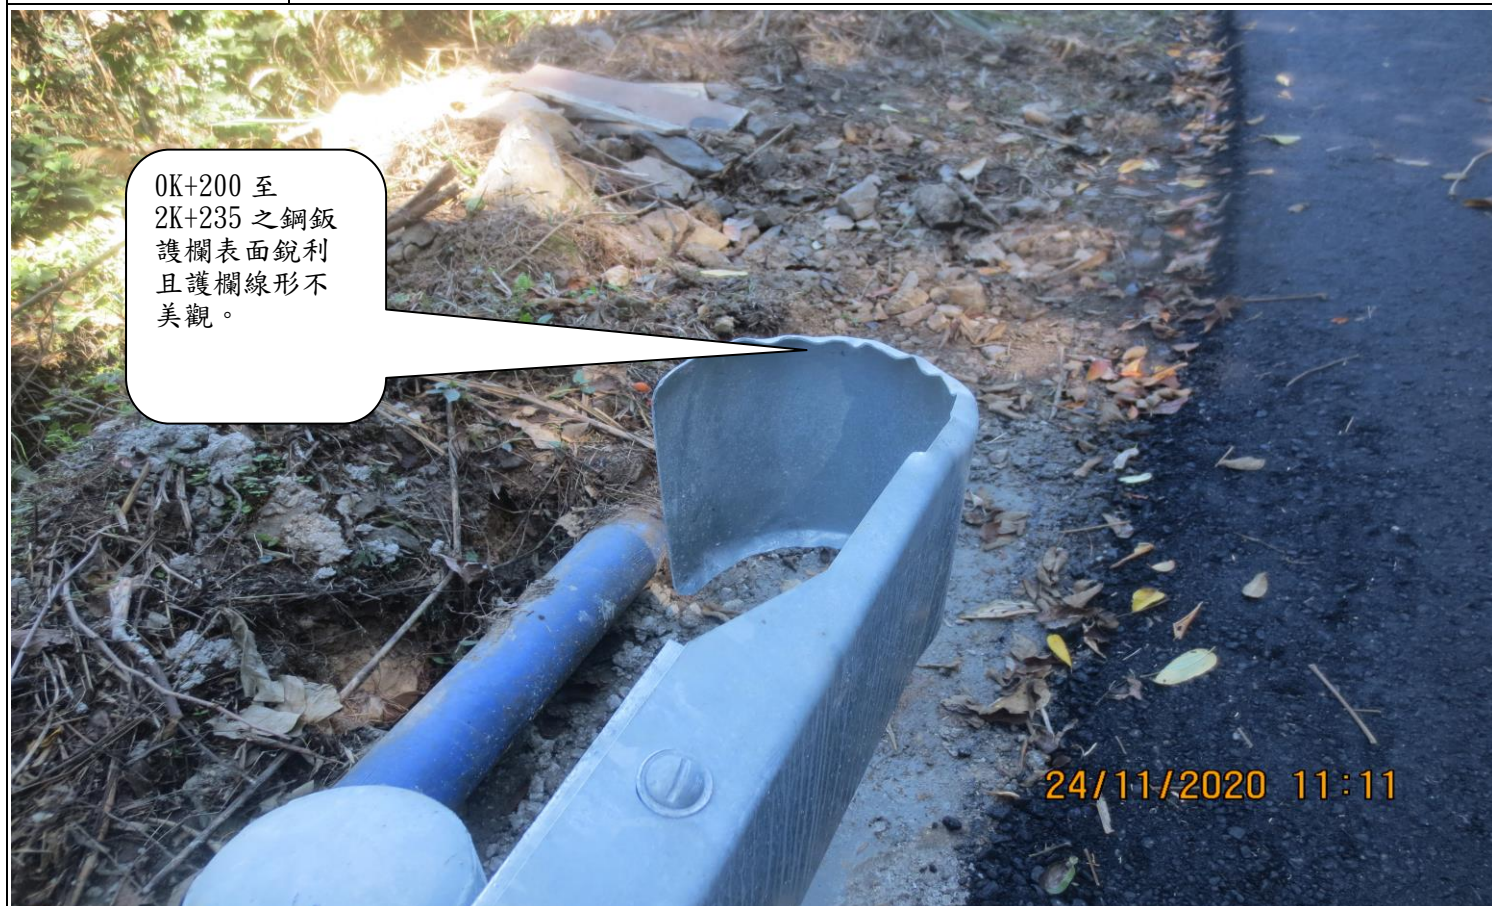
0K+200 至 2K+235 之鋼板護欄表面銳利且護欄線形不美觀。

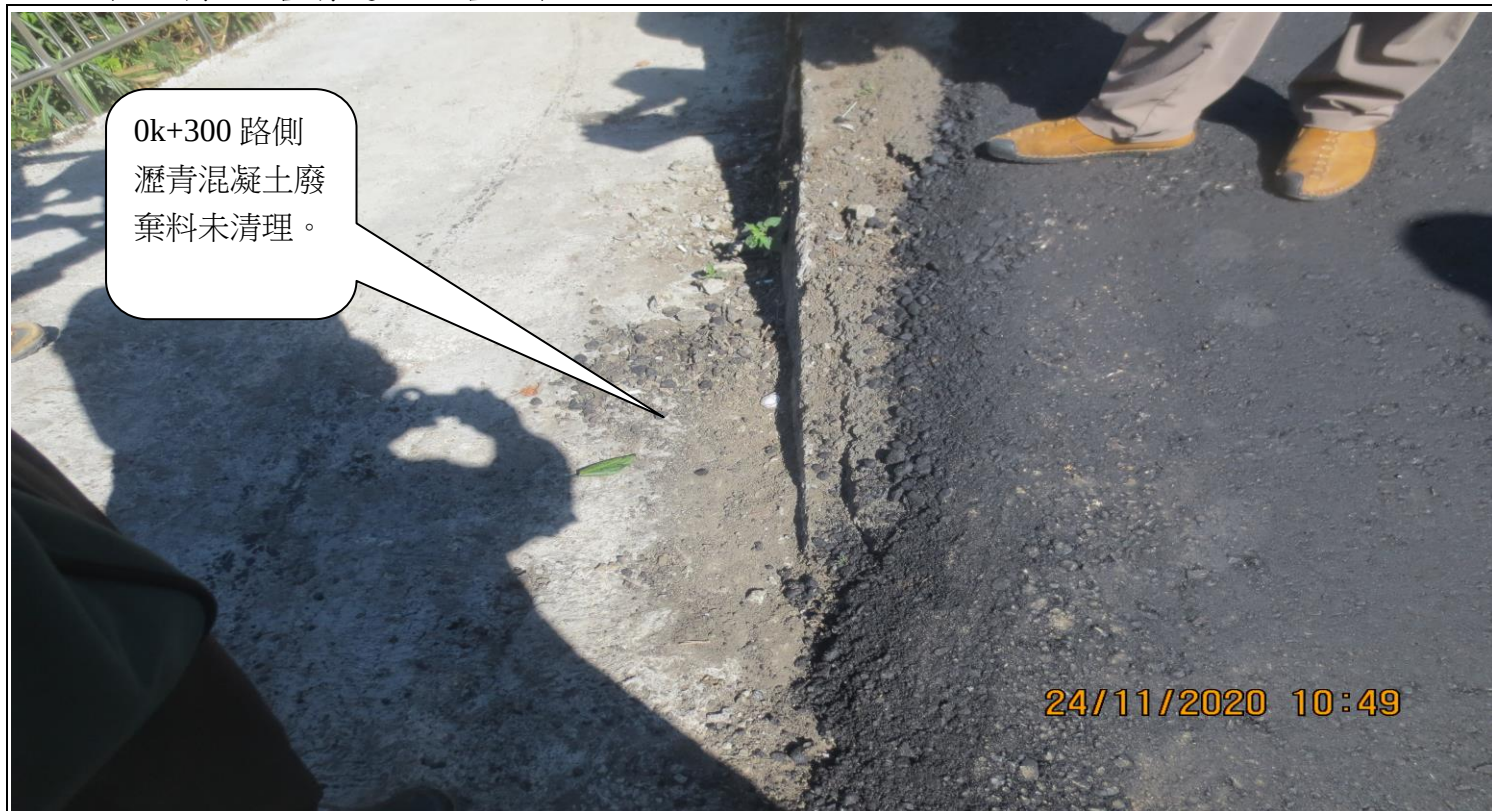
0k+300 路側瀝青混凝土廢棄料未清理。

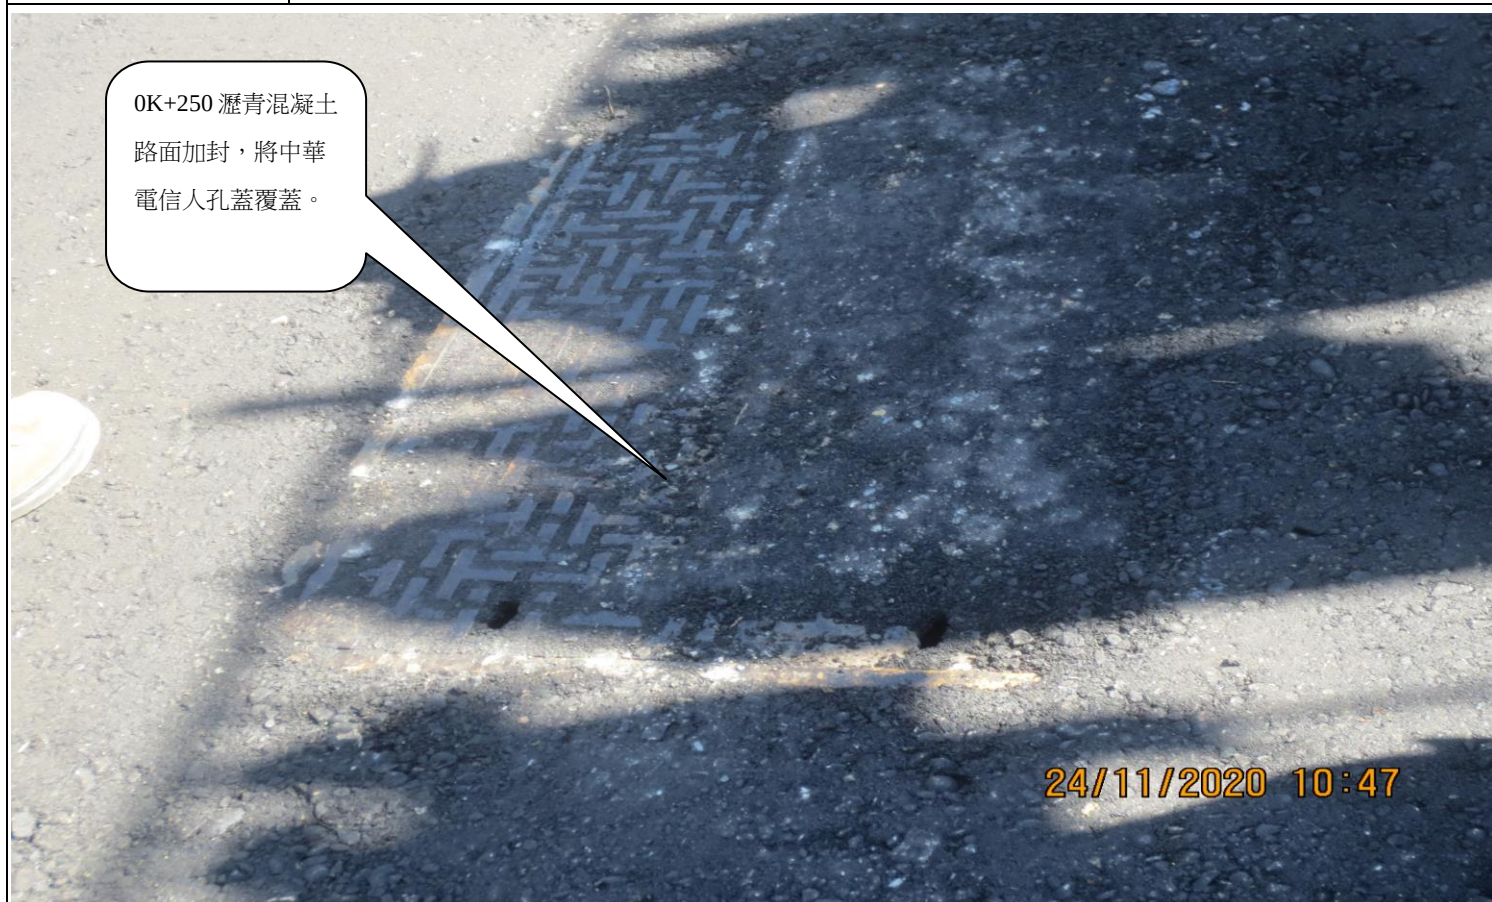
0K+250 瀝青混凝土路面加封，將中華電信人孔蓋覆蓋。

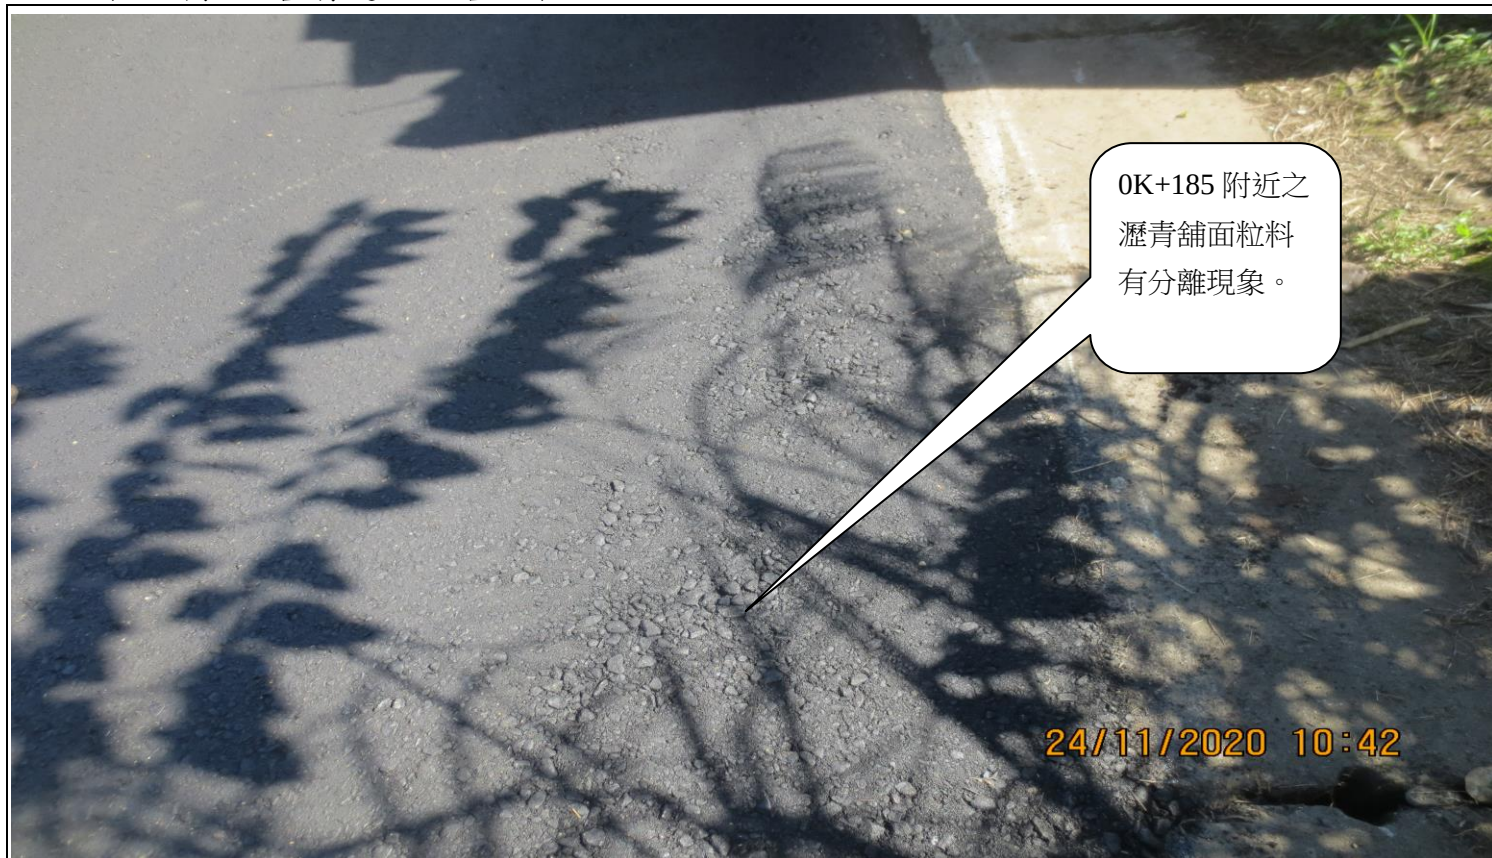
0K+185 附近之瀝青鋪面粒料有分離現象。

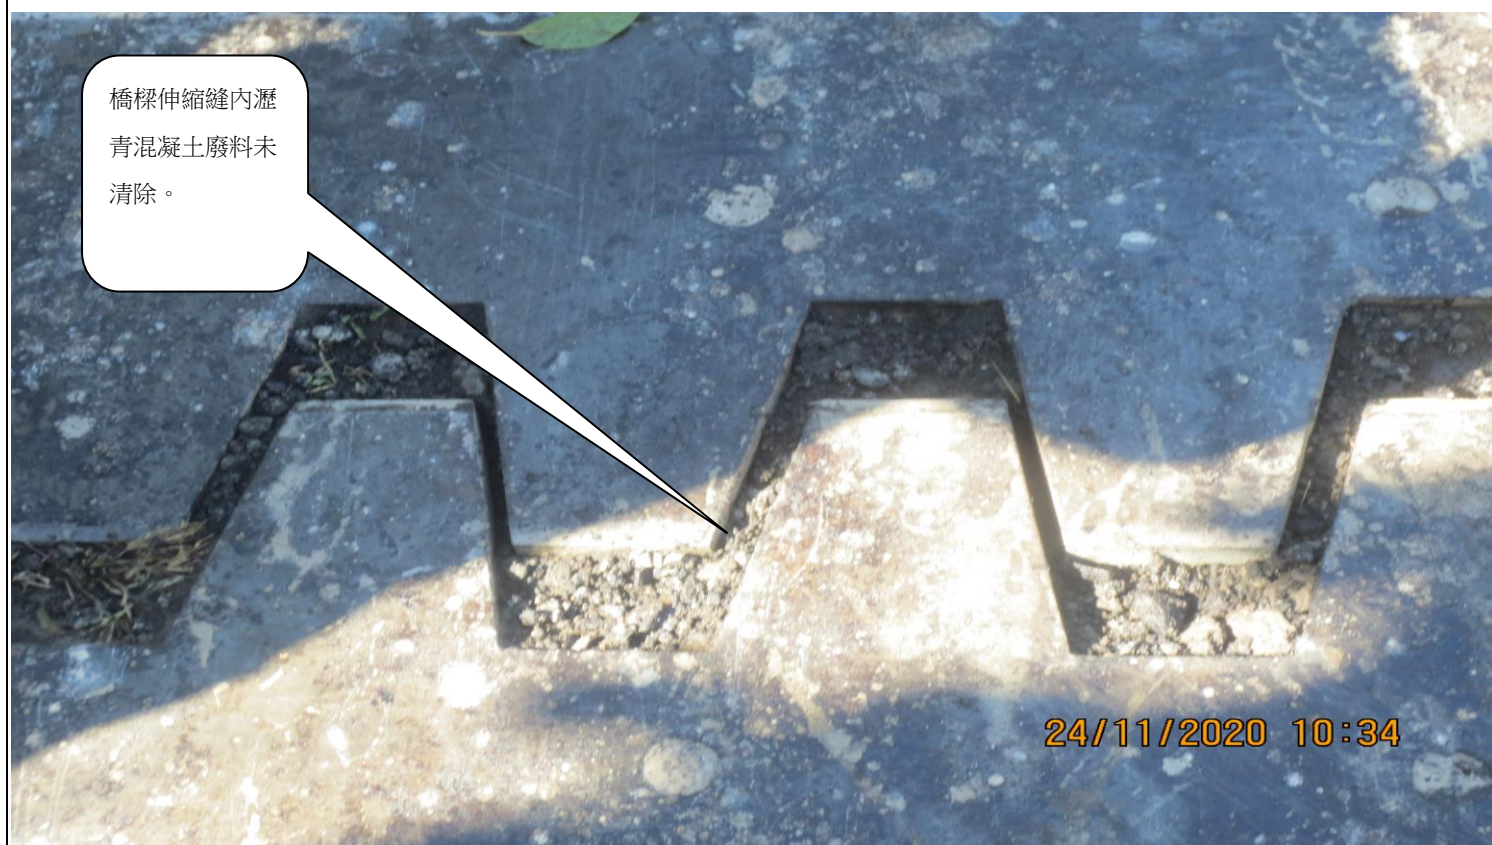
橋樑伸縮縫內瀝青混凝土廢料未清除。

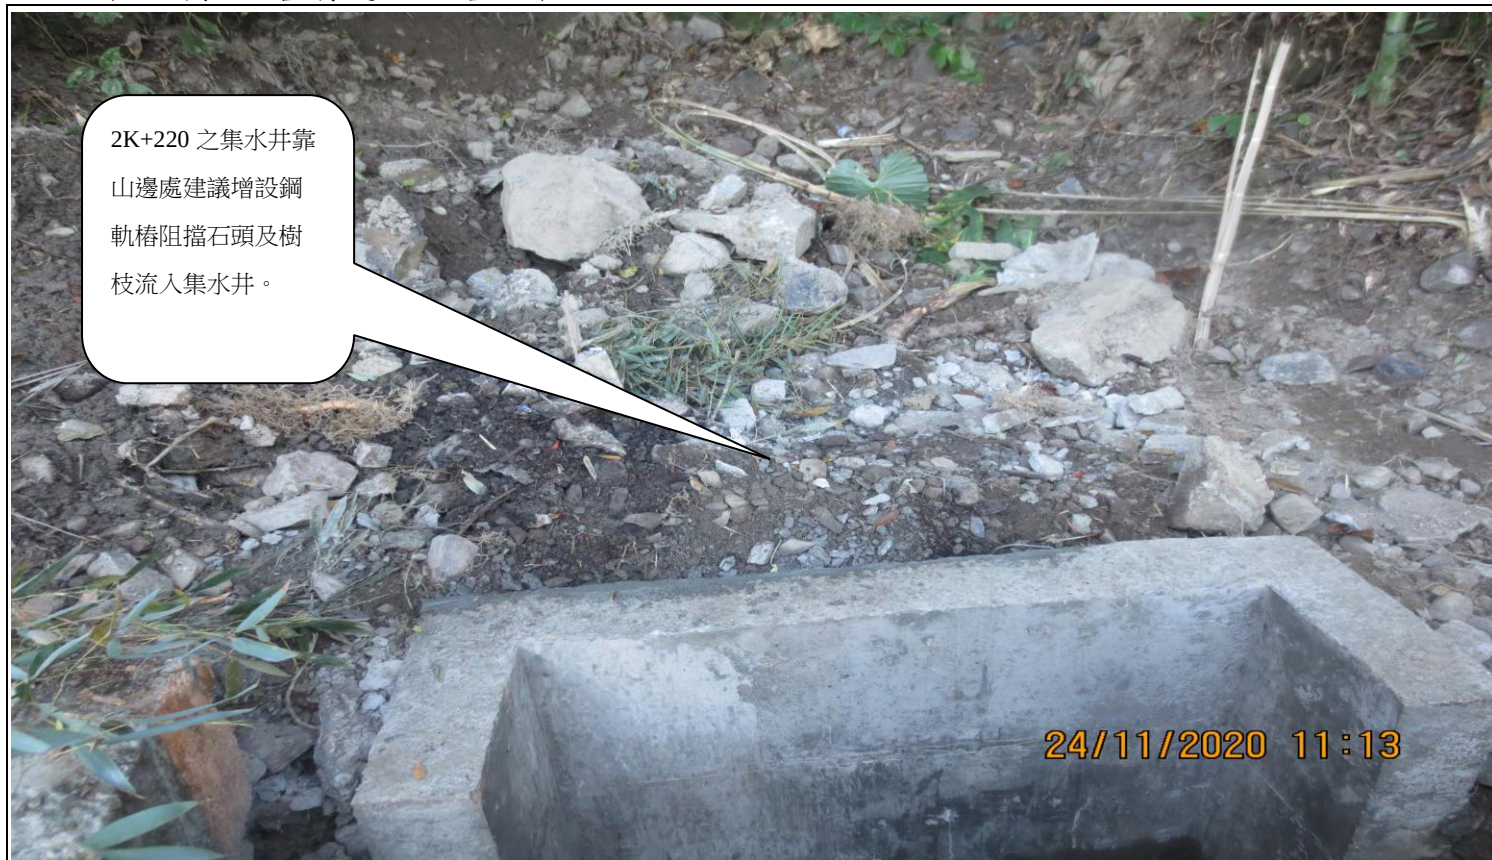
2K+220 之集水井靠山邊處建議增設鋼軌樁阻擋石頭及樹枝流入集水井。

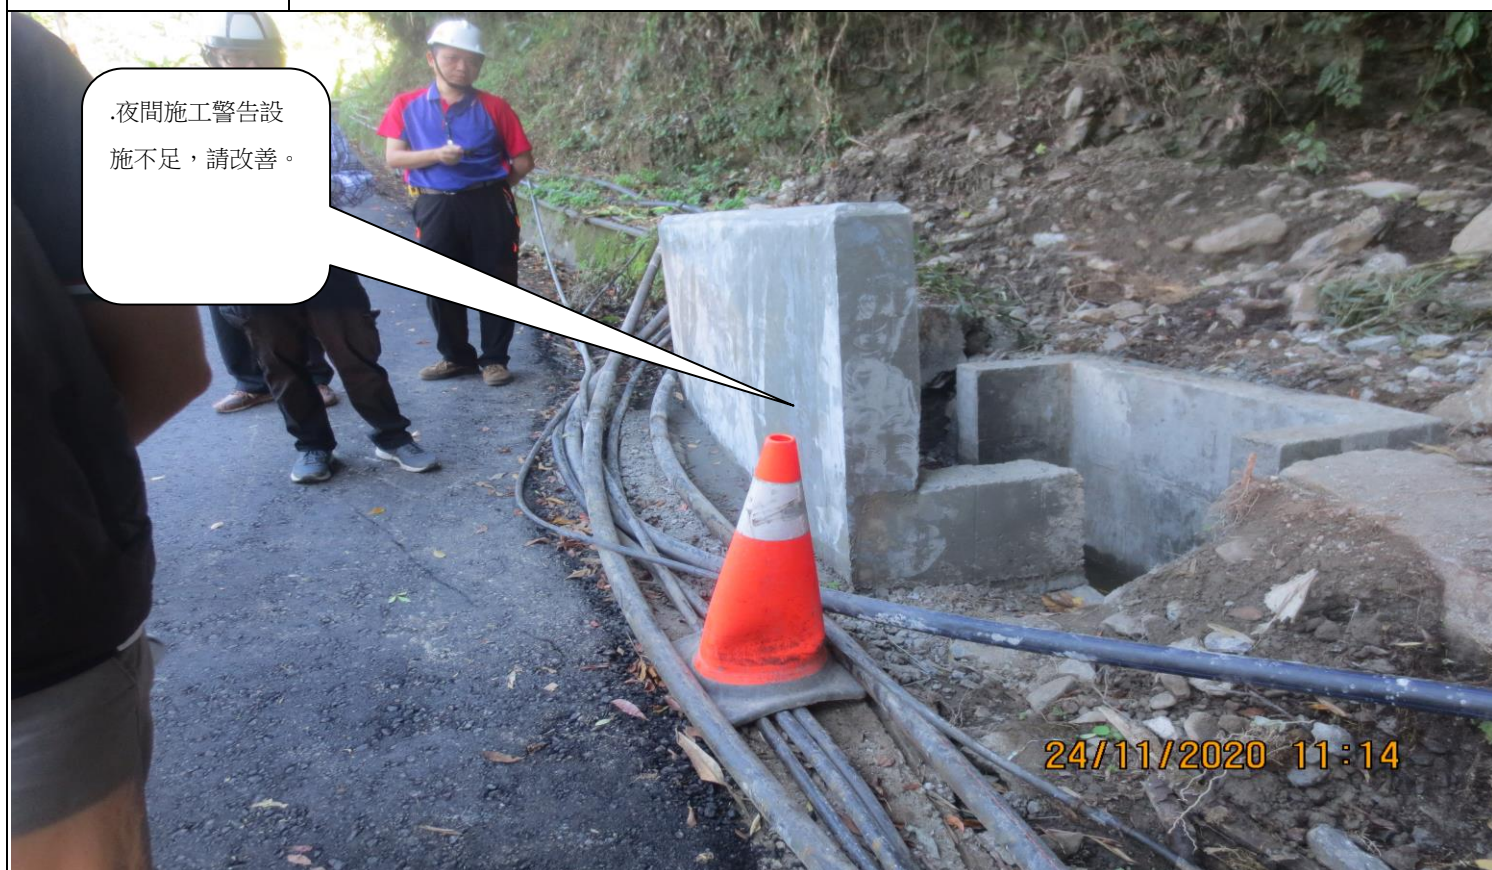
夜間施工警告設施不足，請改善。
