新竹縣政府工程查核代表照片表

拍攝日期：109.11.27

工程名稱：109 年度新竹縣橫山鄉橫山村三叉埤生態賞味區道路改善工程

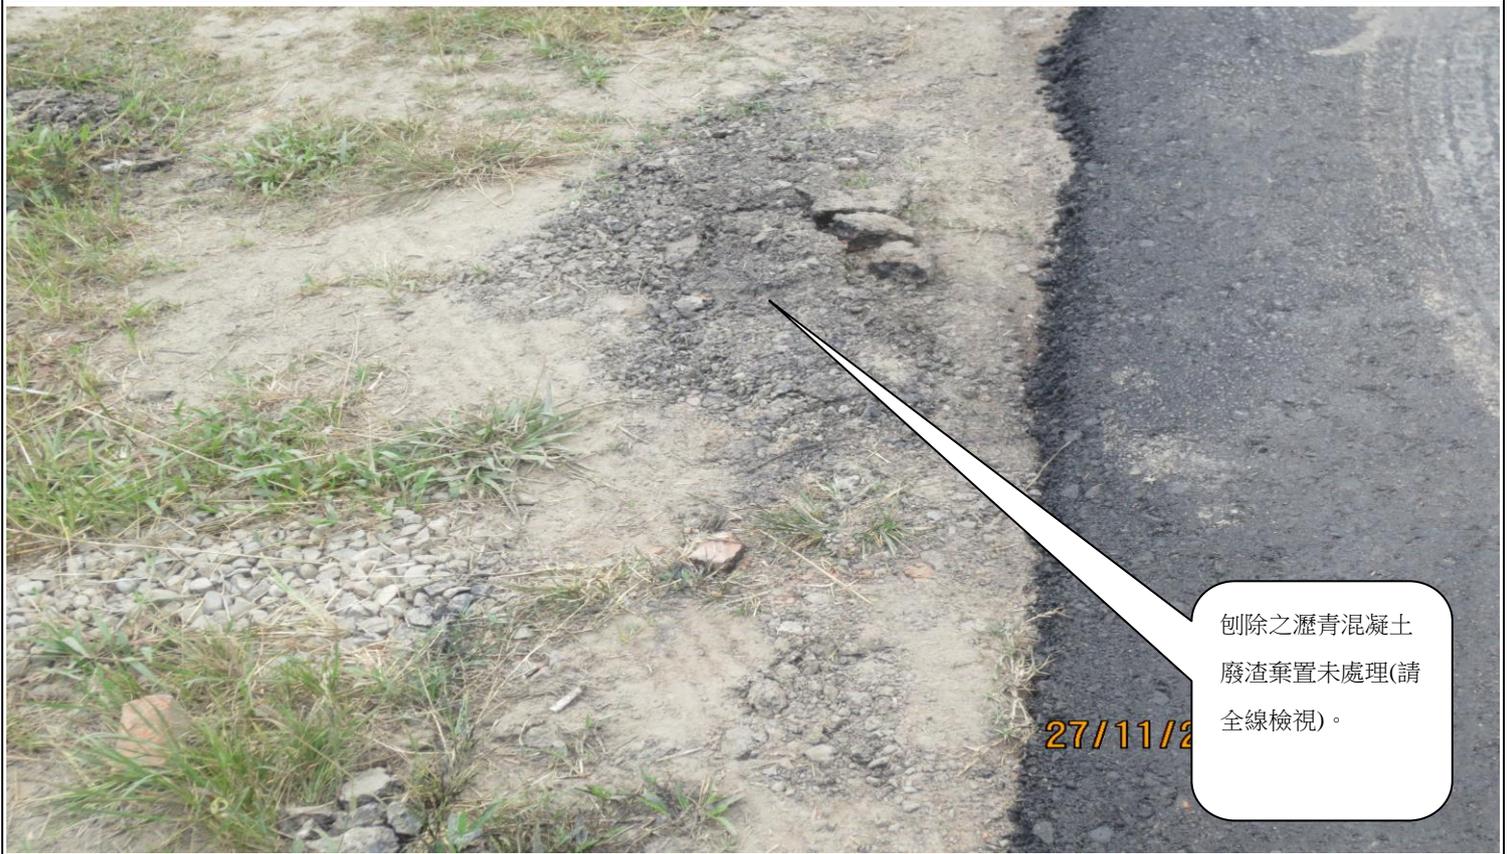
刨除之瀝青混凝土廢渣棄置未處理(請全線檢視)。

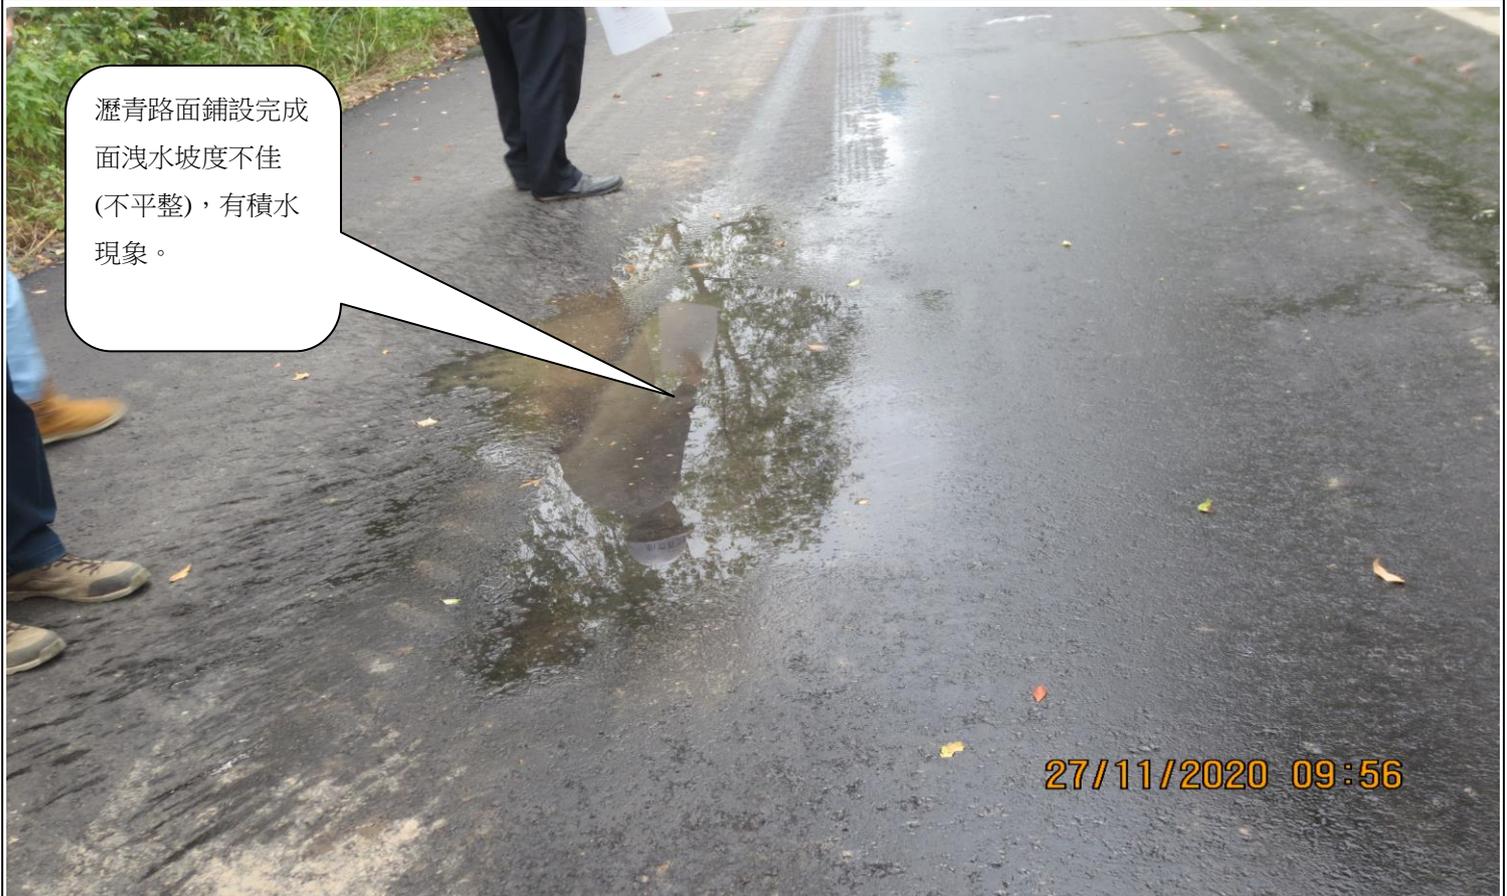
瀝青路面鋪設完成面洩水坡度不佳(不平整),有積水現象。

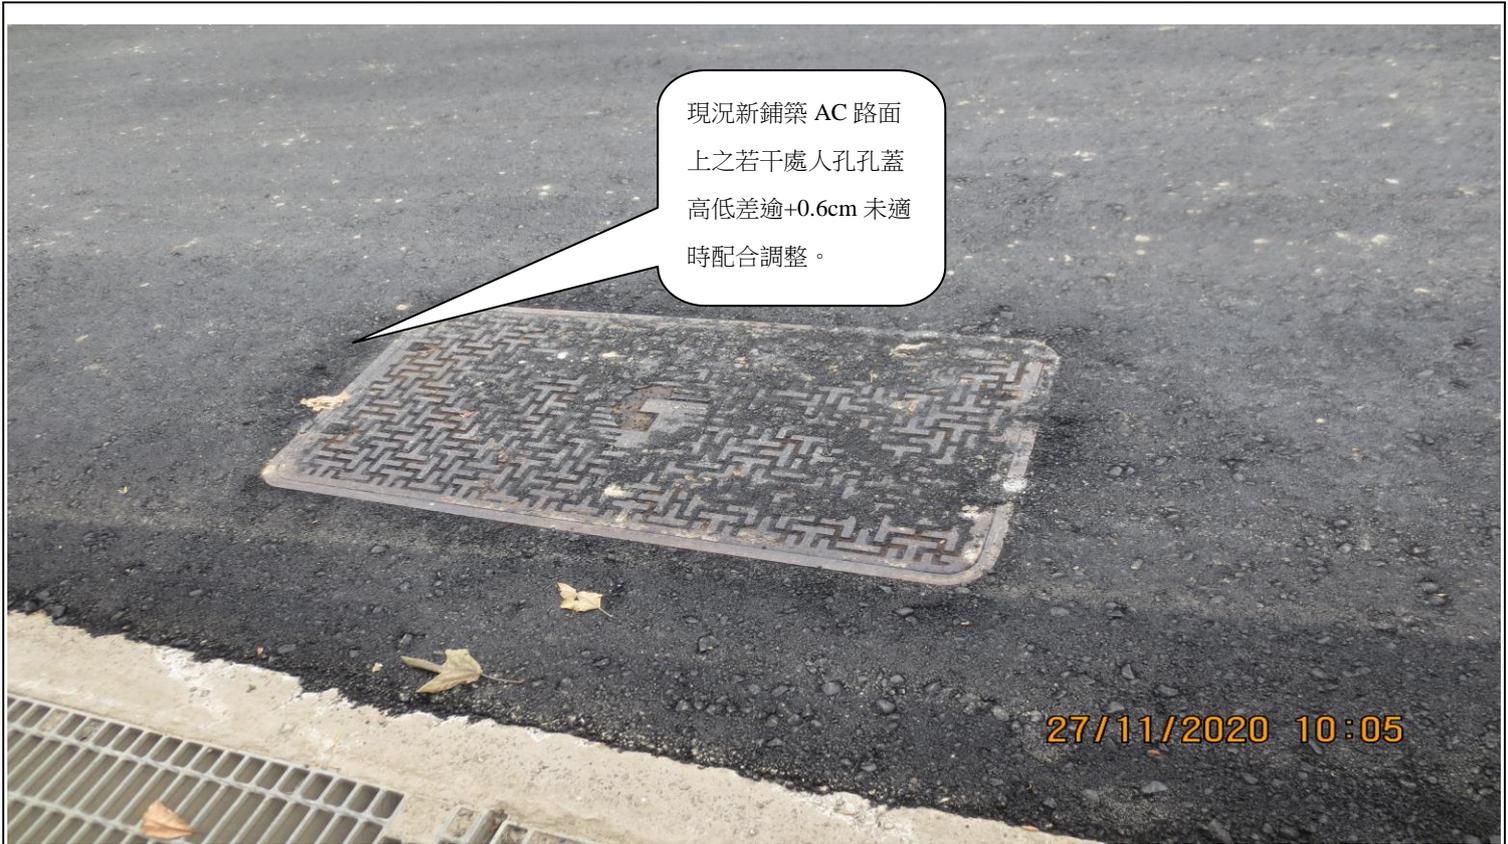
現況新鋪築 AC 路面上之若干處人孔蓋高低差逾+0.6cm 未適時配合調整。

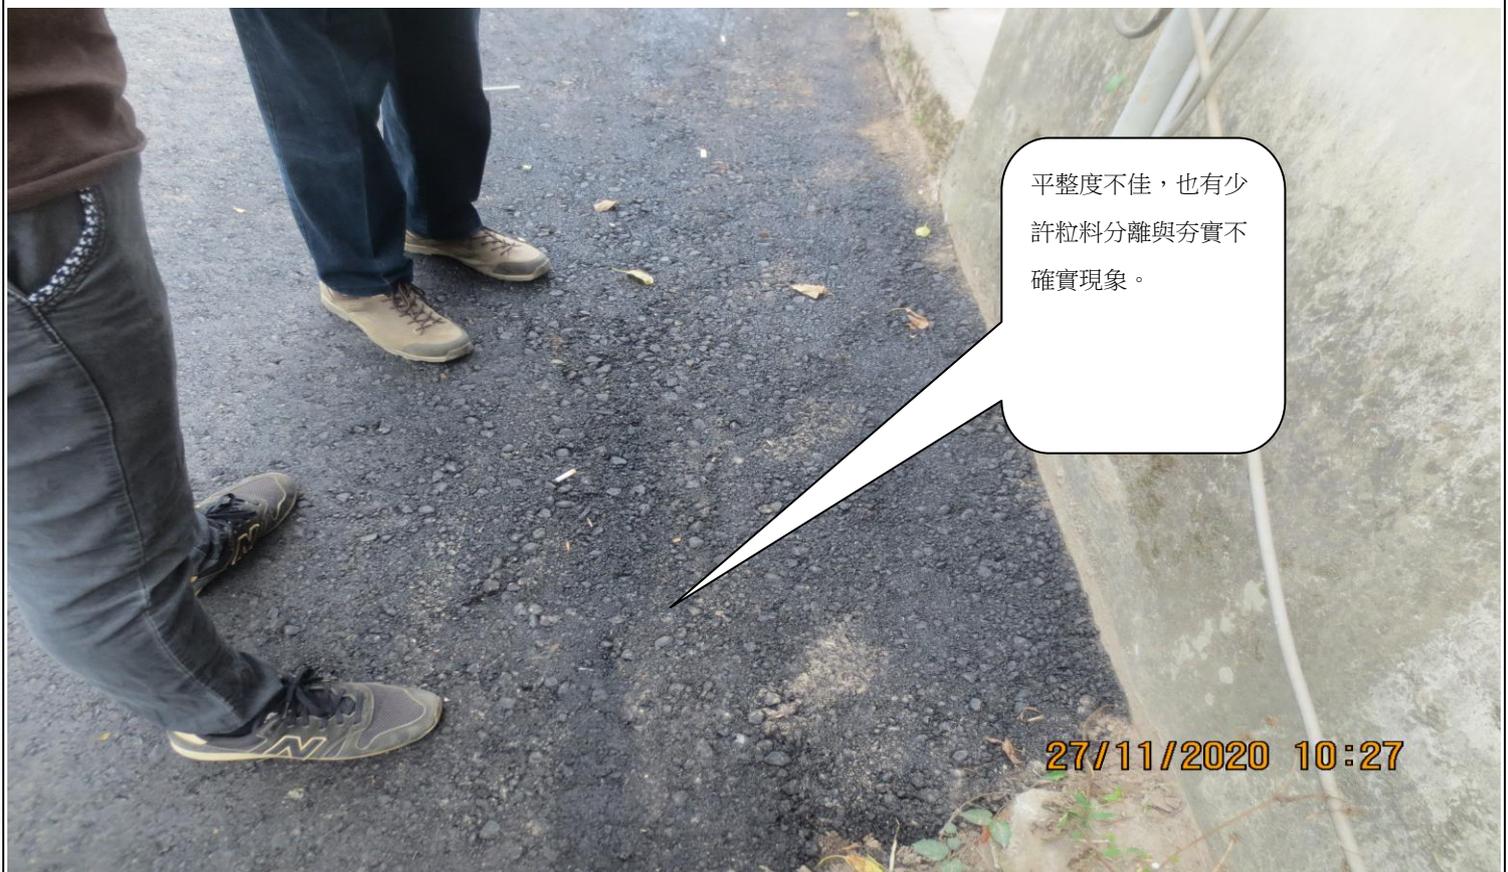
平整度不佳，也有少許粒料分離與夯實不確實現象。

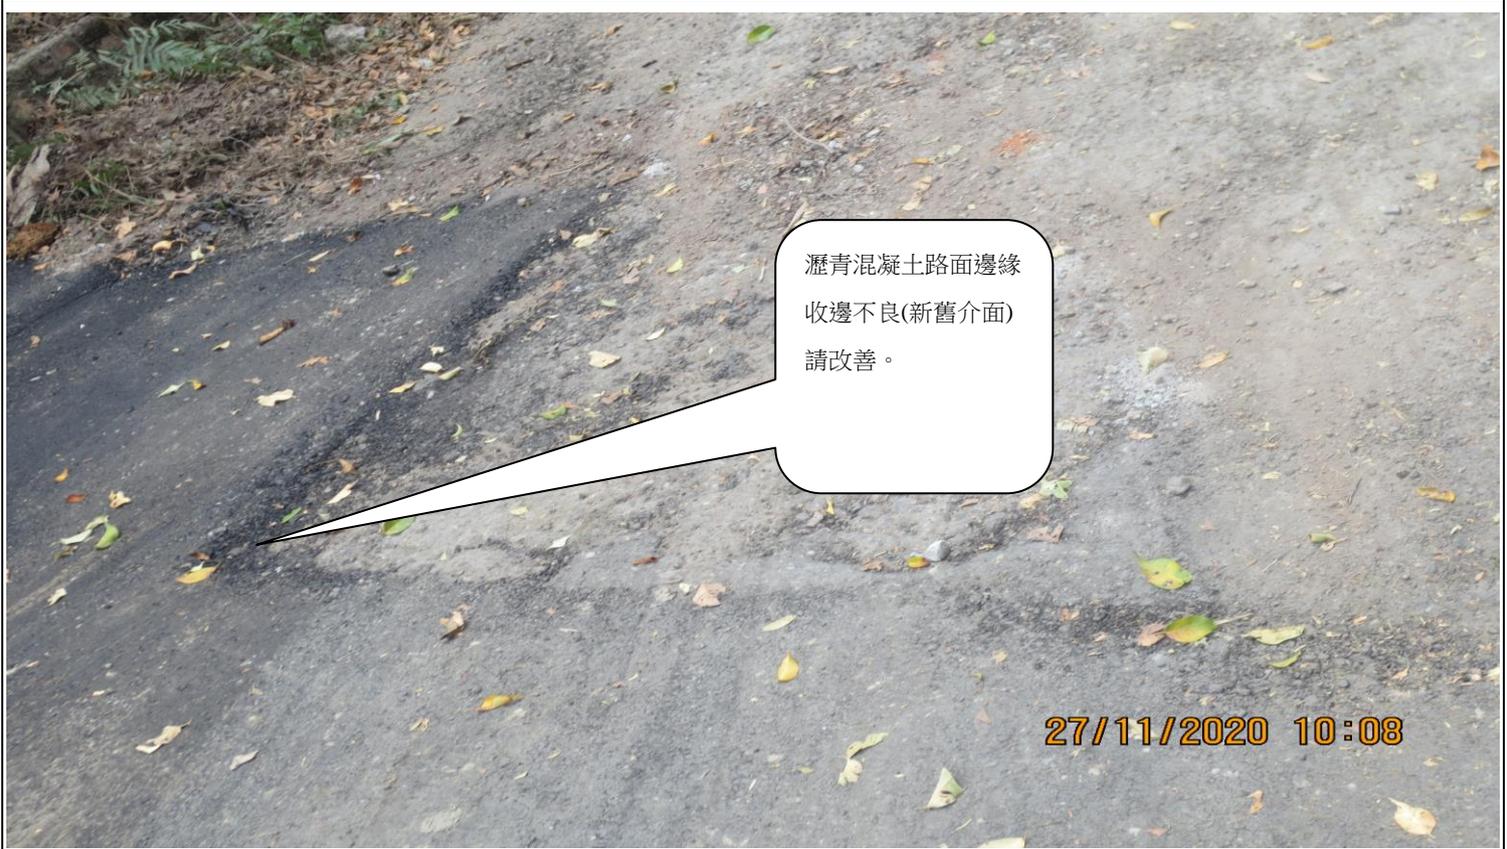
瀝青混凝土路面邊緣收邊不良(新舊介面)請改善。

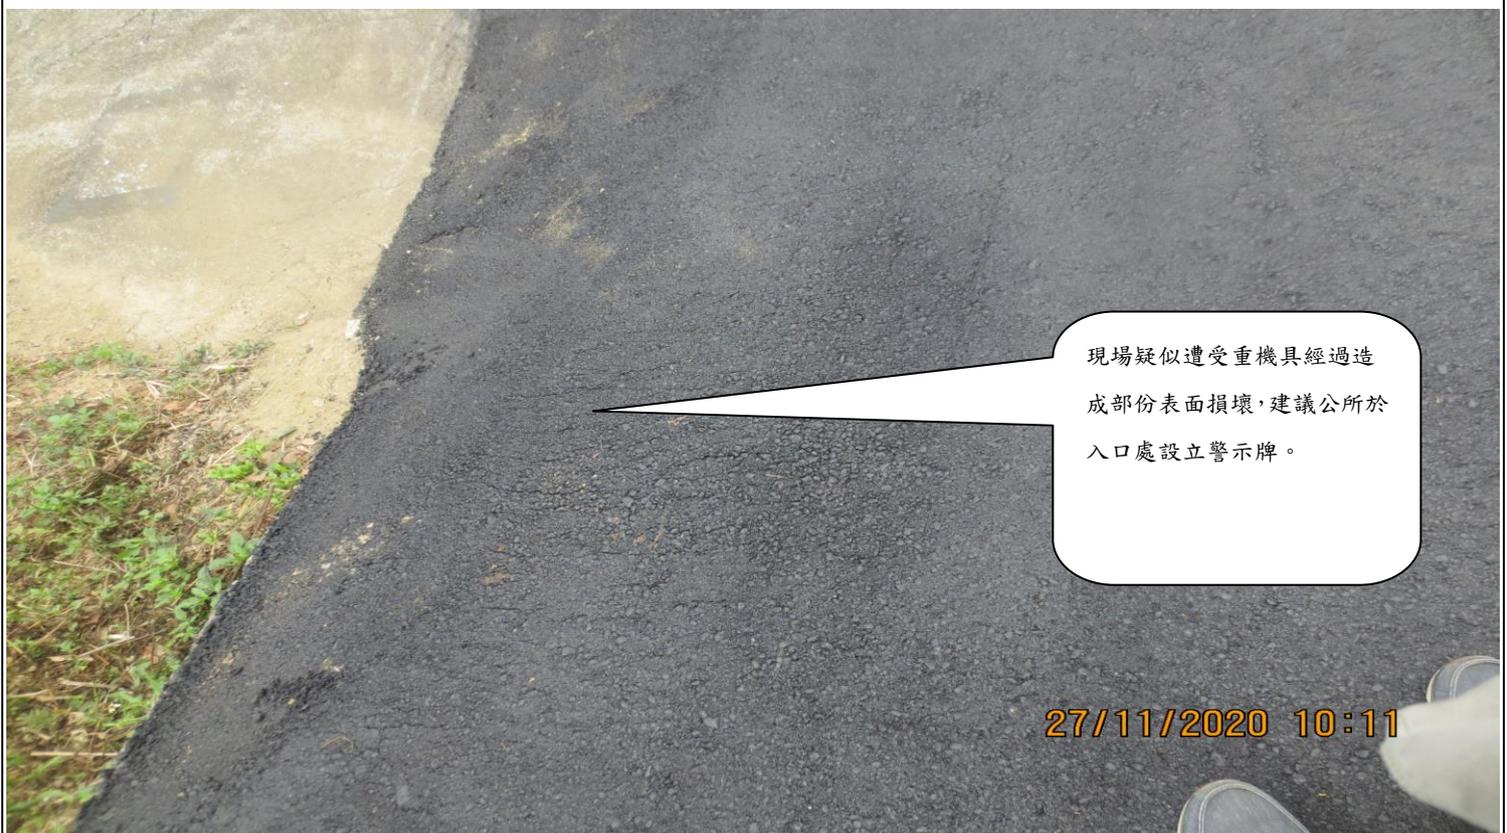
工區內新設路面鋪設完成後,現場疑似遭受重機具經過造成部份表面損壞,建議公所於入口處設立警示牌。
