## 新竹縣政府工程查核代表照片表

拍攝日期：109.11.30

工程名稱：109 年度鄉內縣鄉道鋪面改善工程(開口契約)

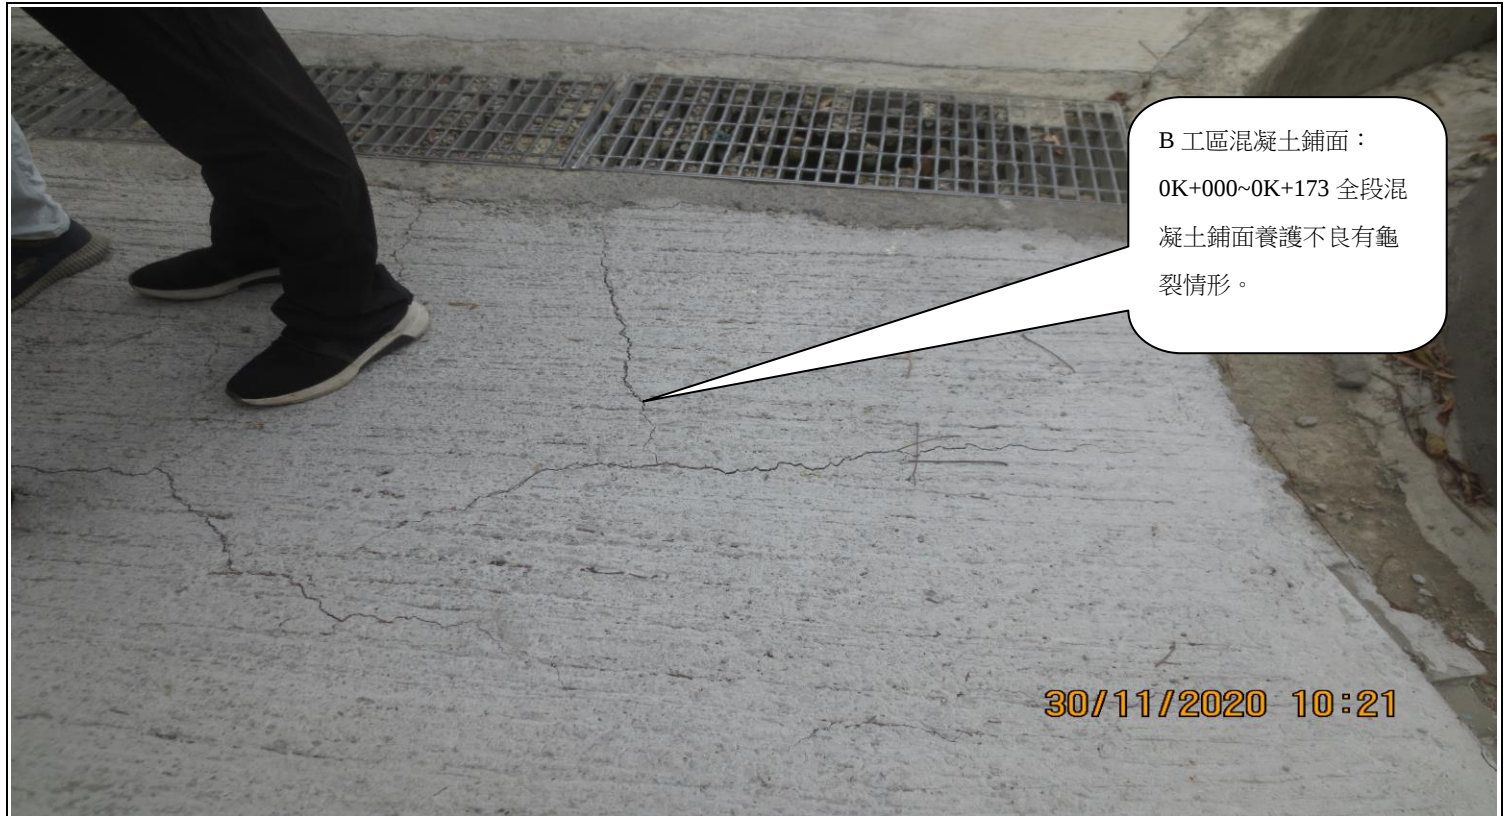
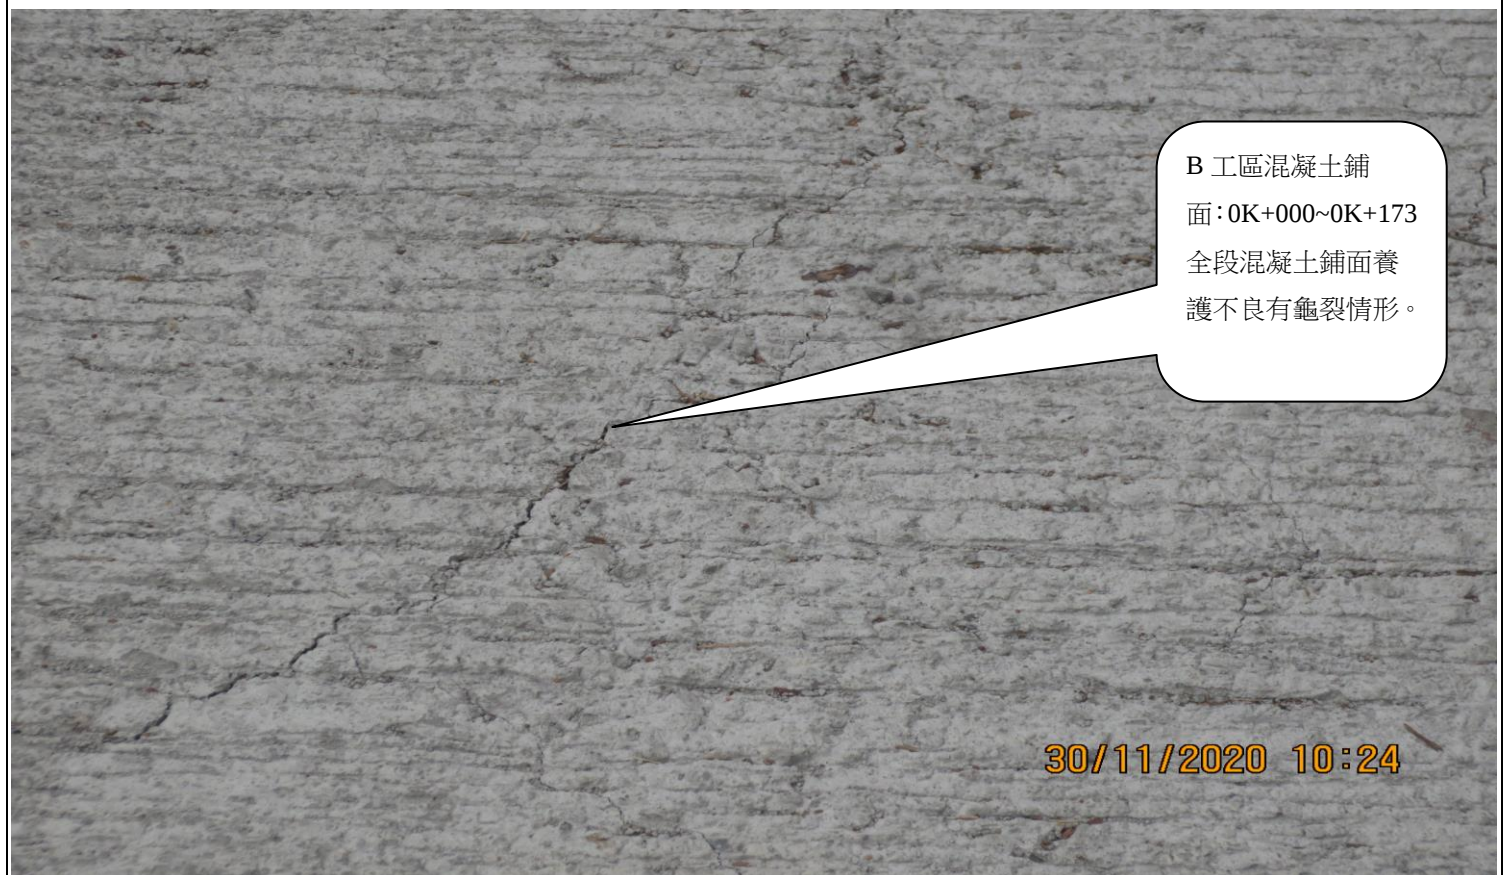
B 工區混凝土鋪面：0K+000~0K+173 全段混凝土鋪面養護不良有龜裂情形。

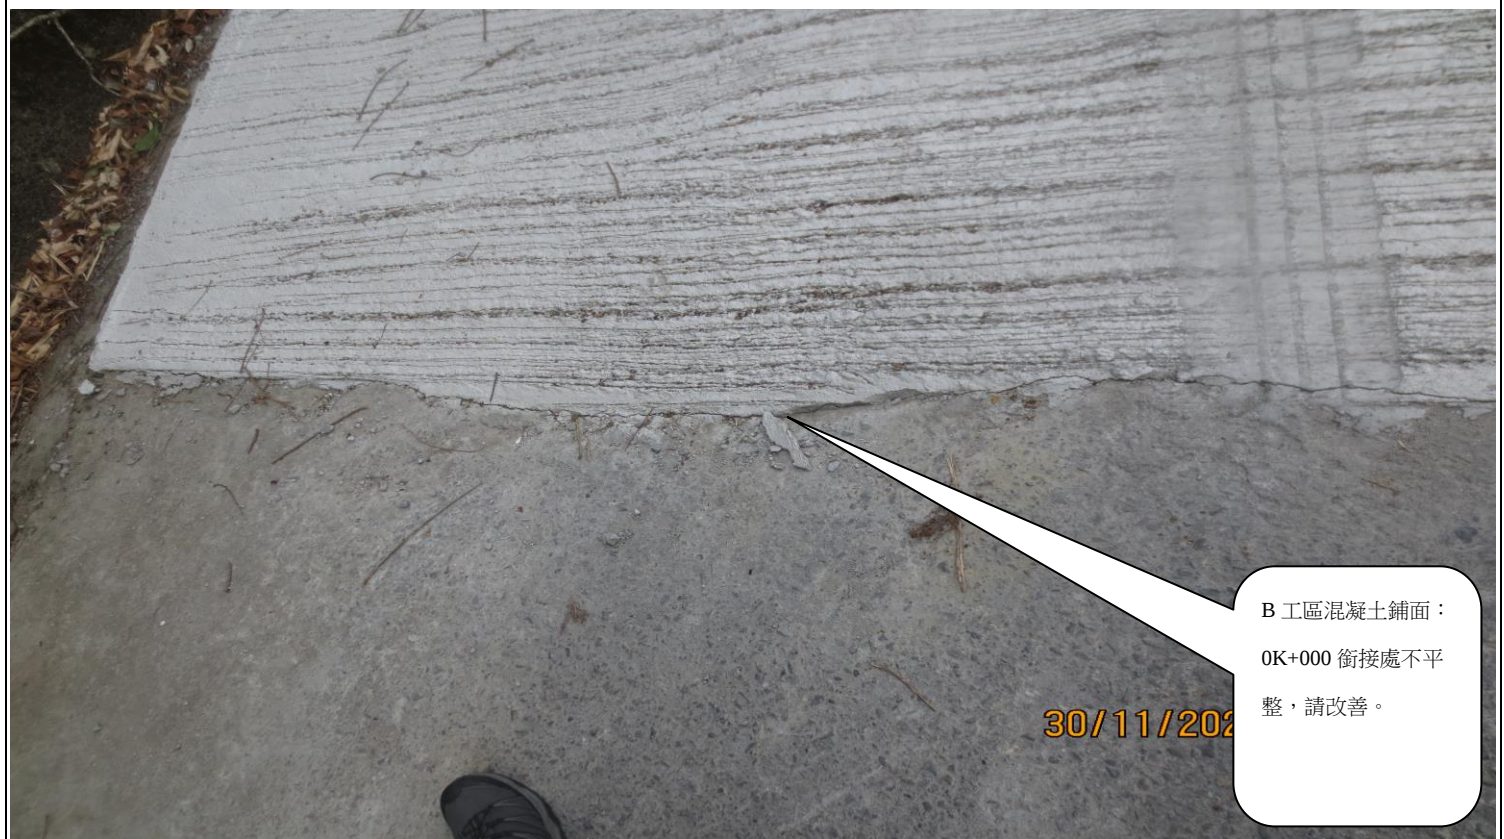
B 工區混凝土鋪面：0K+000 銜接處不平整，請改善。

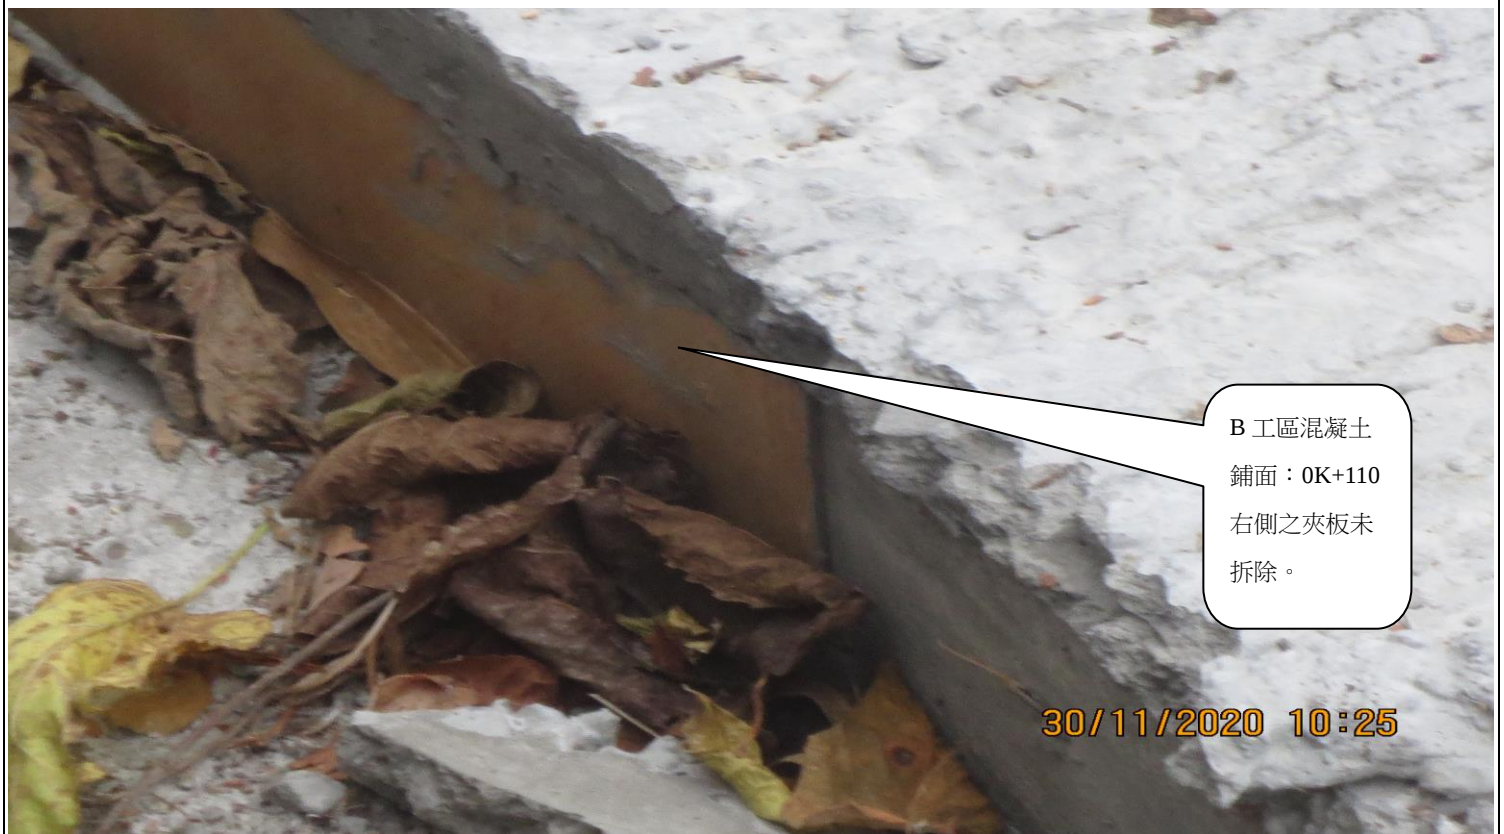
B 工區混凝土鋪面：0K+110 右側之夾板未拆除。

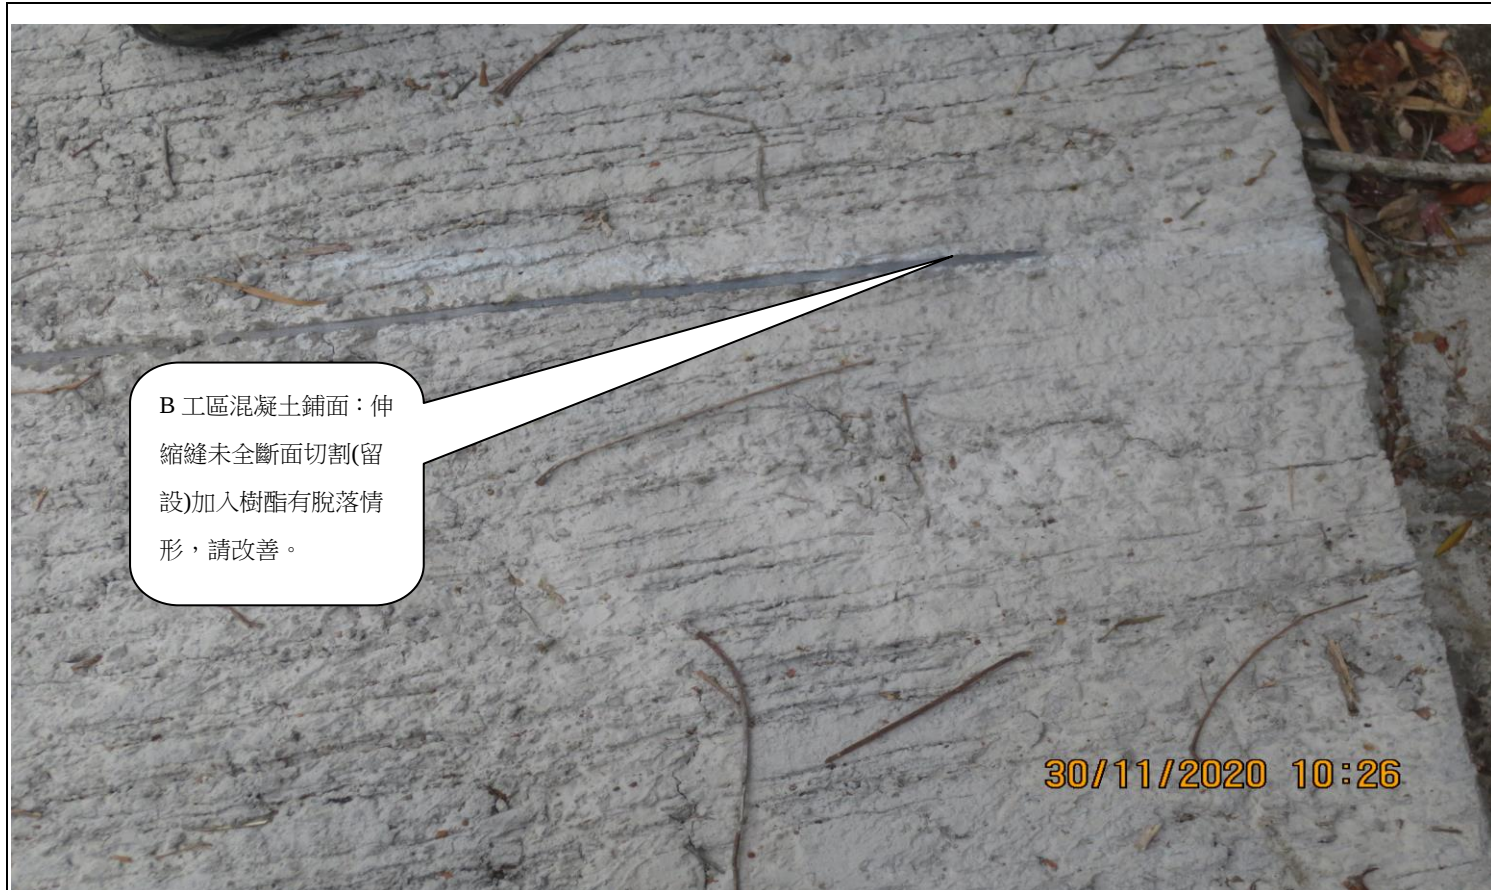
B 工區混凝土鋪面：伸縮縫未全斷面切割(留設)加入樹脂有脫落情形，請改善。

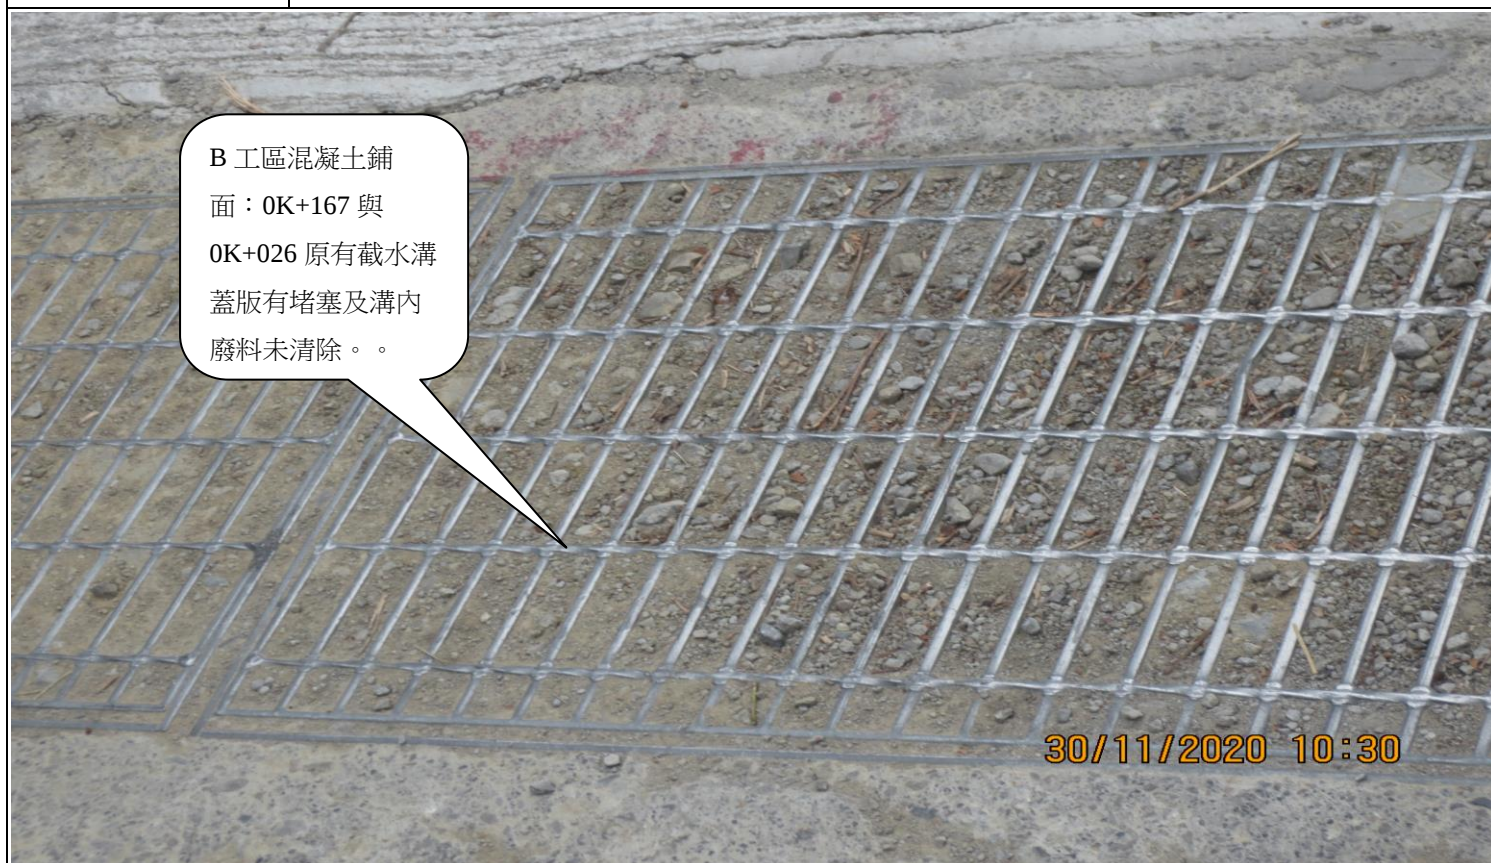
B 工區混凝土鋪面：0K+167 與 0K+026 原有截水溝蓋版有堵塞及溝內廢料未清除。

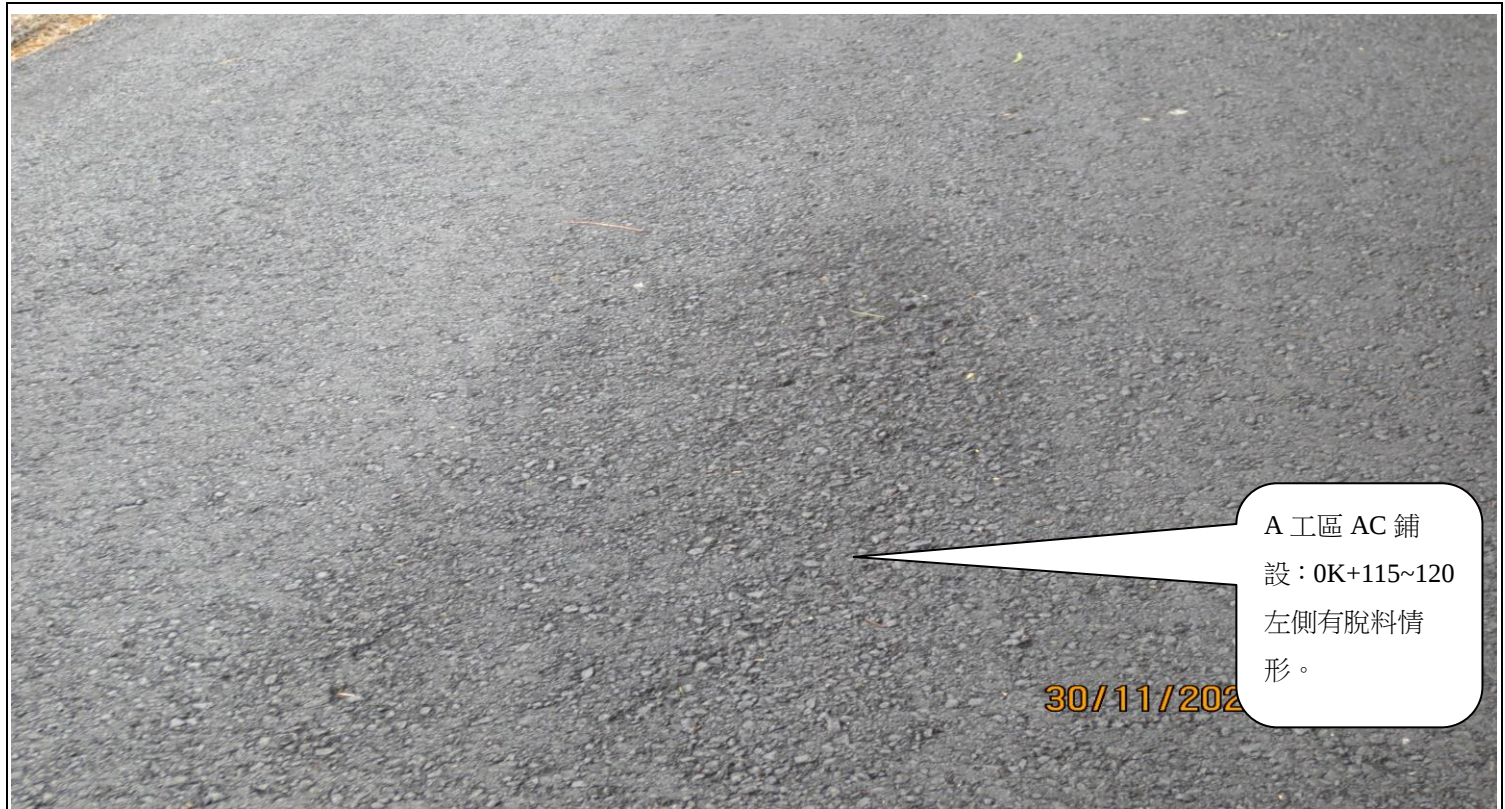
. A 工區 AC 鋪設：(1)0K+115~120 左側有脫料情形。

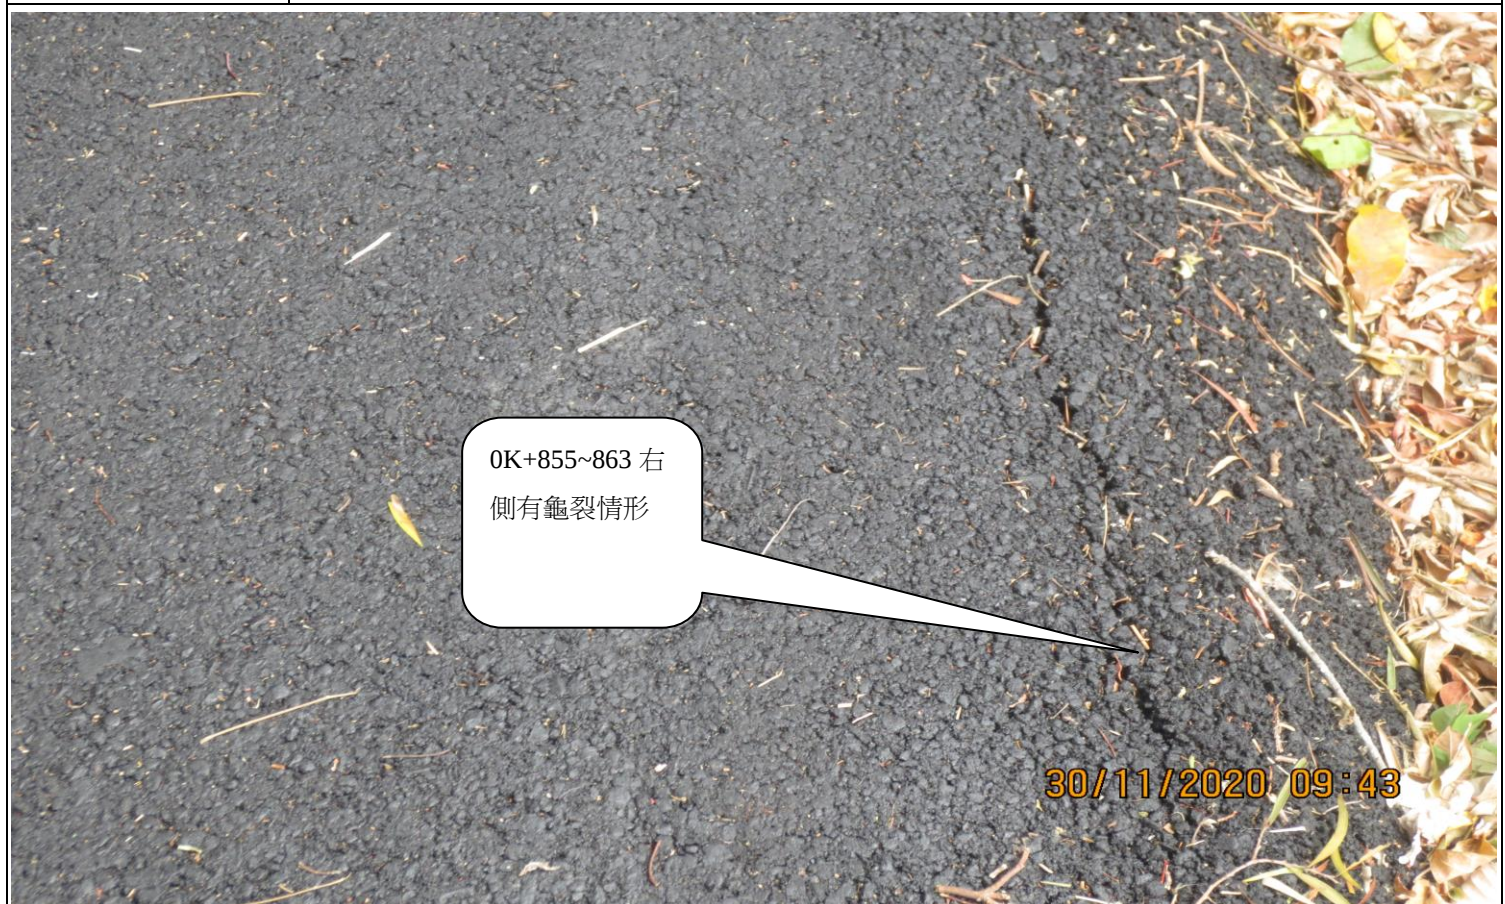
0K+855~863 右側有龜裂情形

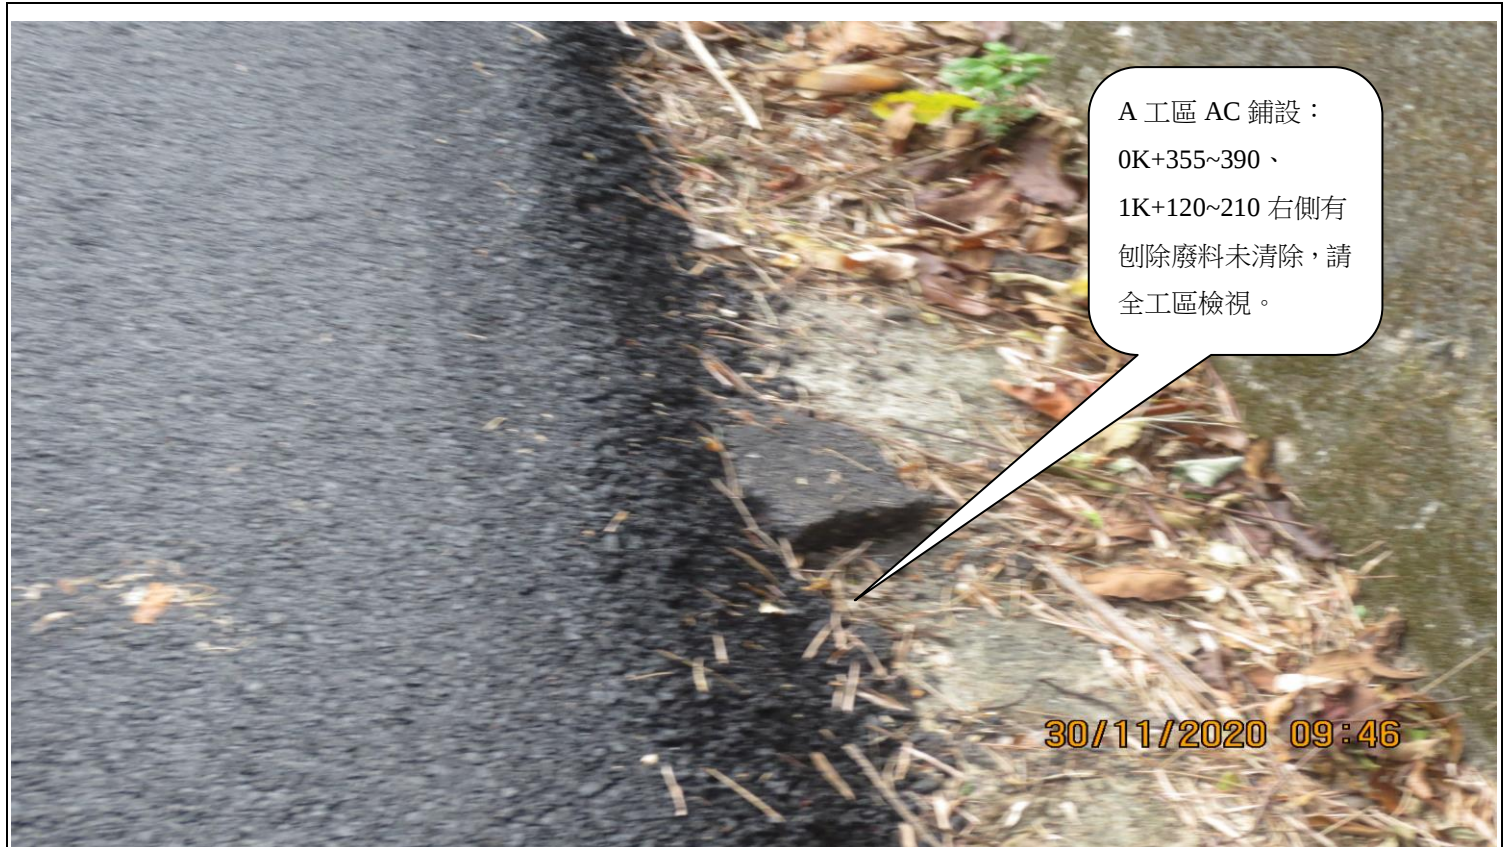
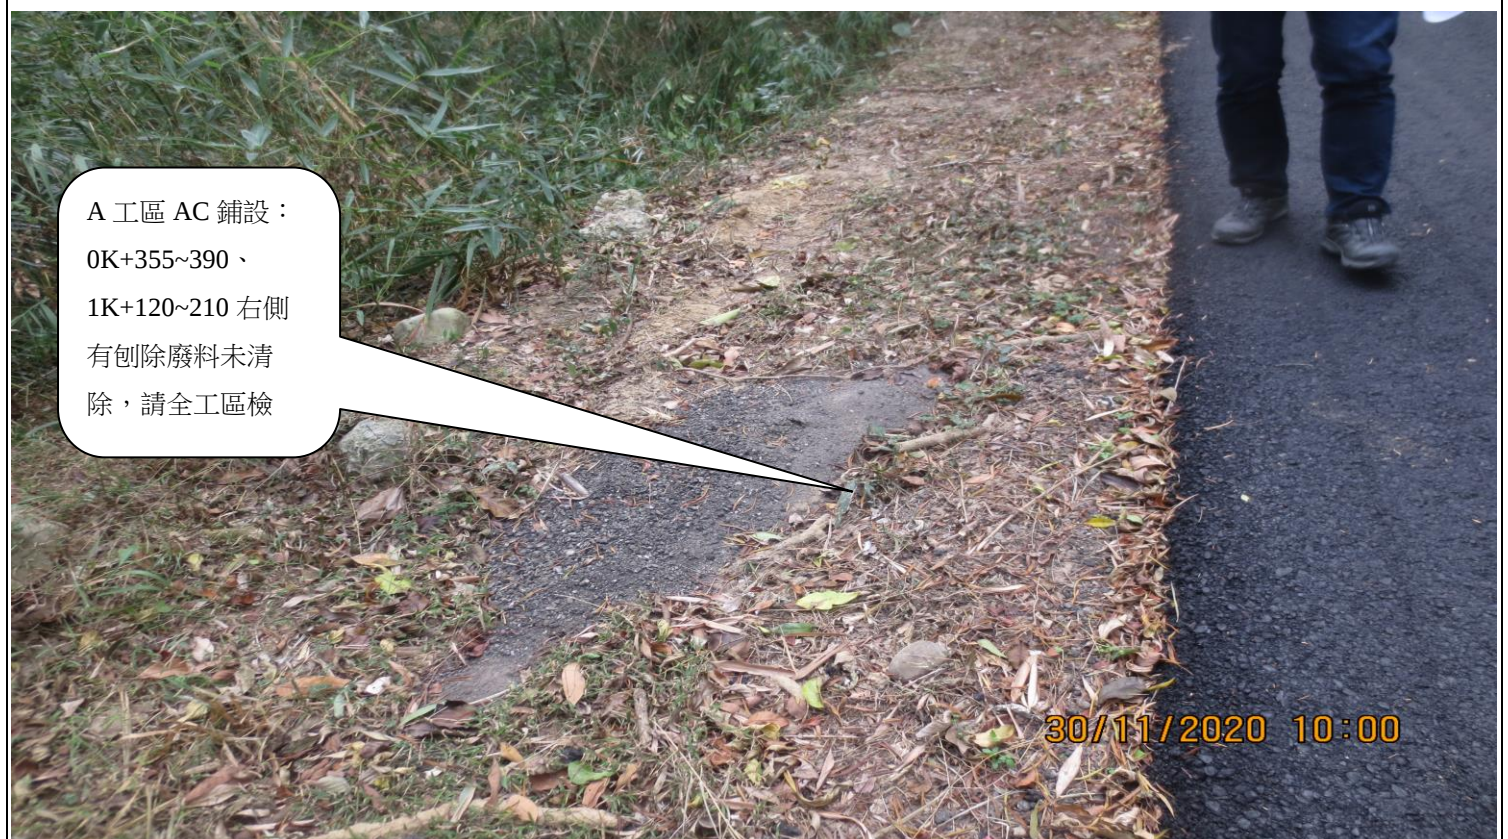
A 工區 AC 鋪設：0K+355~390、1K+120~210 右側有刨除廢料未清除，請全工區檢視。
