## 新竹縣政府工程查核代表照片表

拍攝日期：109.12.04

工程名稱：109 年度原住民族部落特色道路改善計畫-玉峰村李埔部落特色道路改善工程

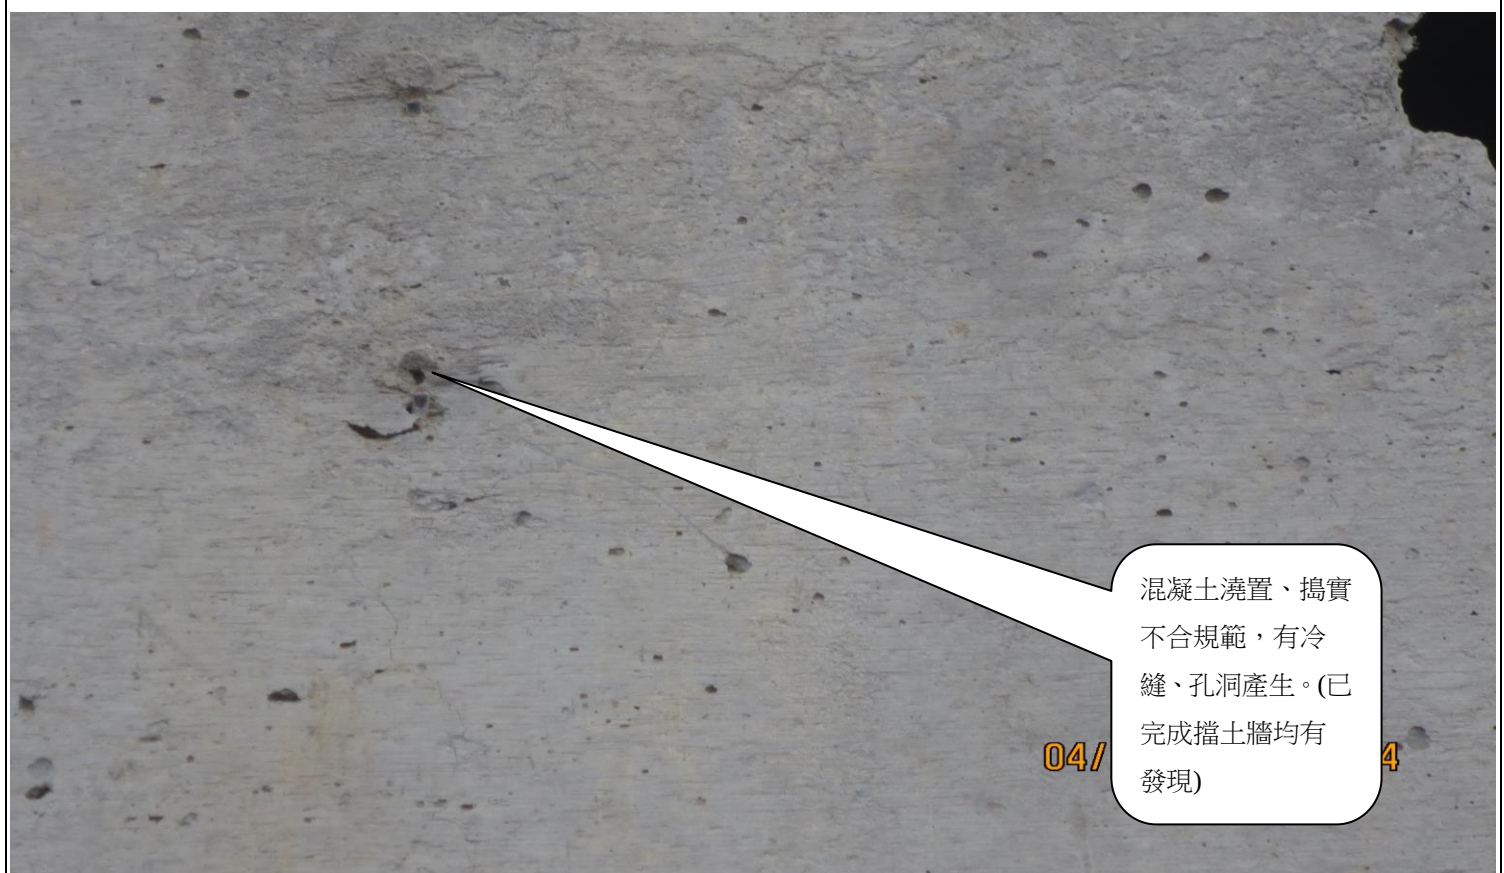
混凝土澆置、搗實不合規範，有冷縫、孔洞產生。(已完成擋土牆均有發現)

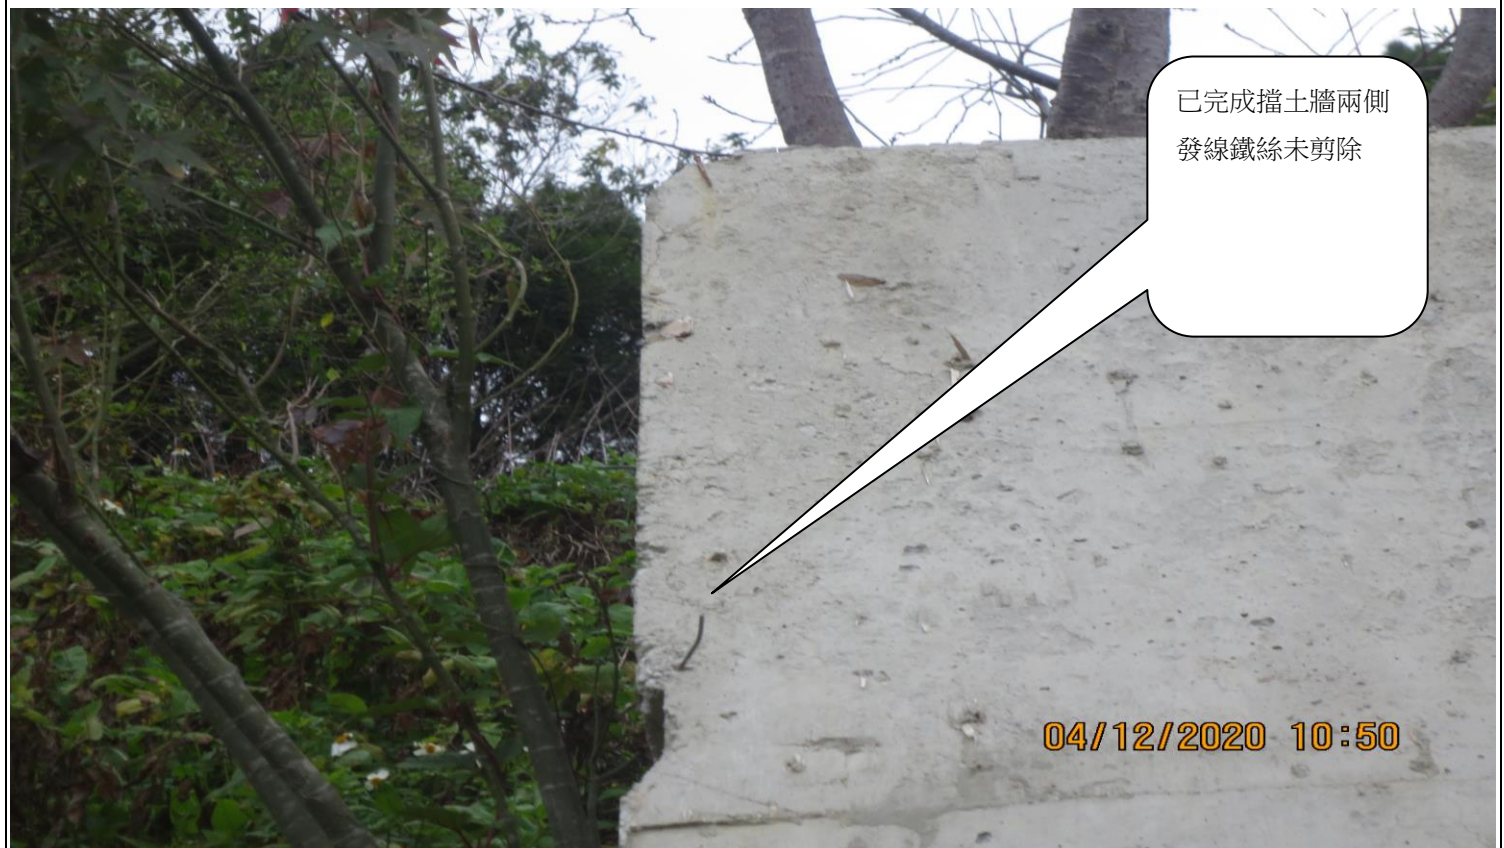
混凝土表面殘留雜物。(已完成擋土牆兩側發線鐵絲未剪除及 1K+265~1K+295 擋土牆靠近路面有片三夾板殘留)

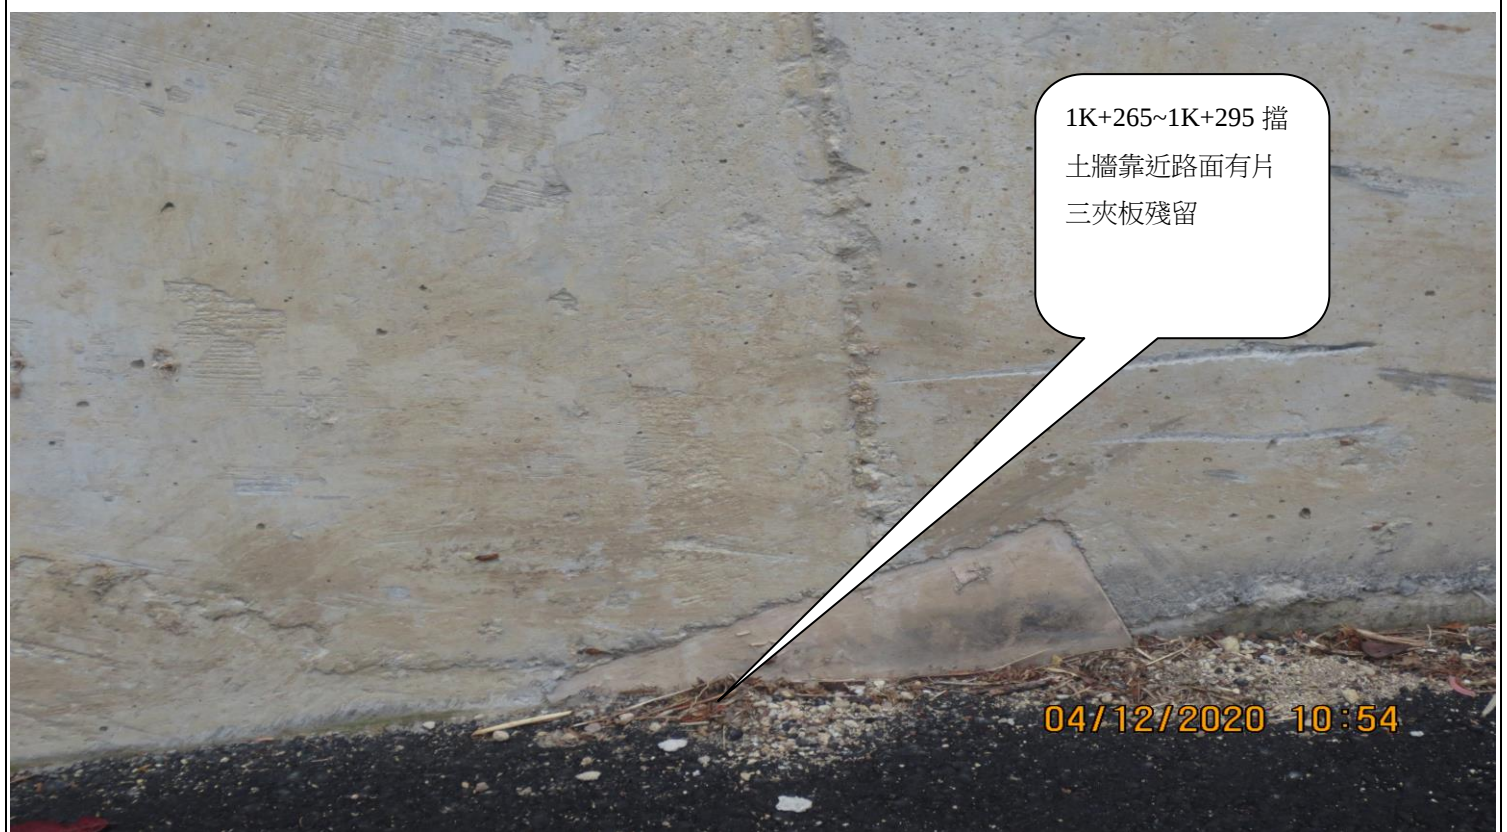
混凝土表面殘留雜物。(已完成擋土牆兩側發線鐵絲未剪除及 1K+265~1K+295 擋土牆靠近路面有片三夾板殘留)

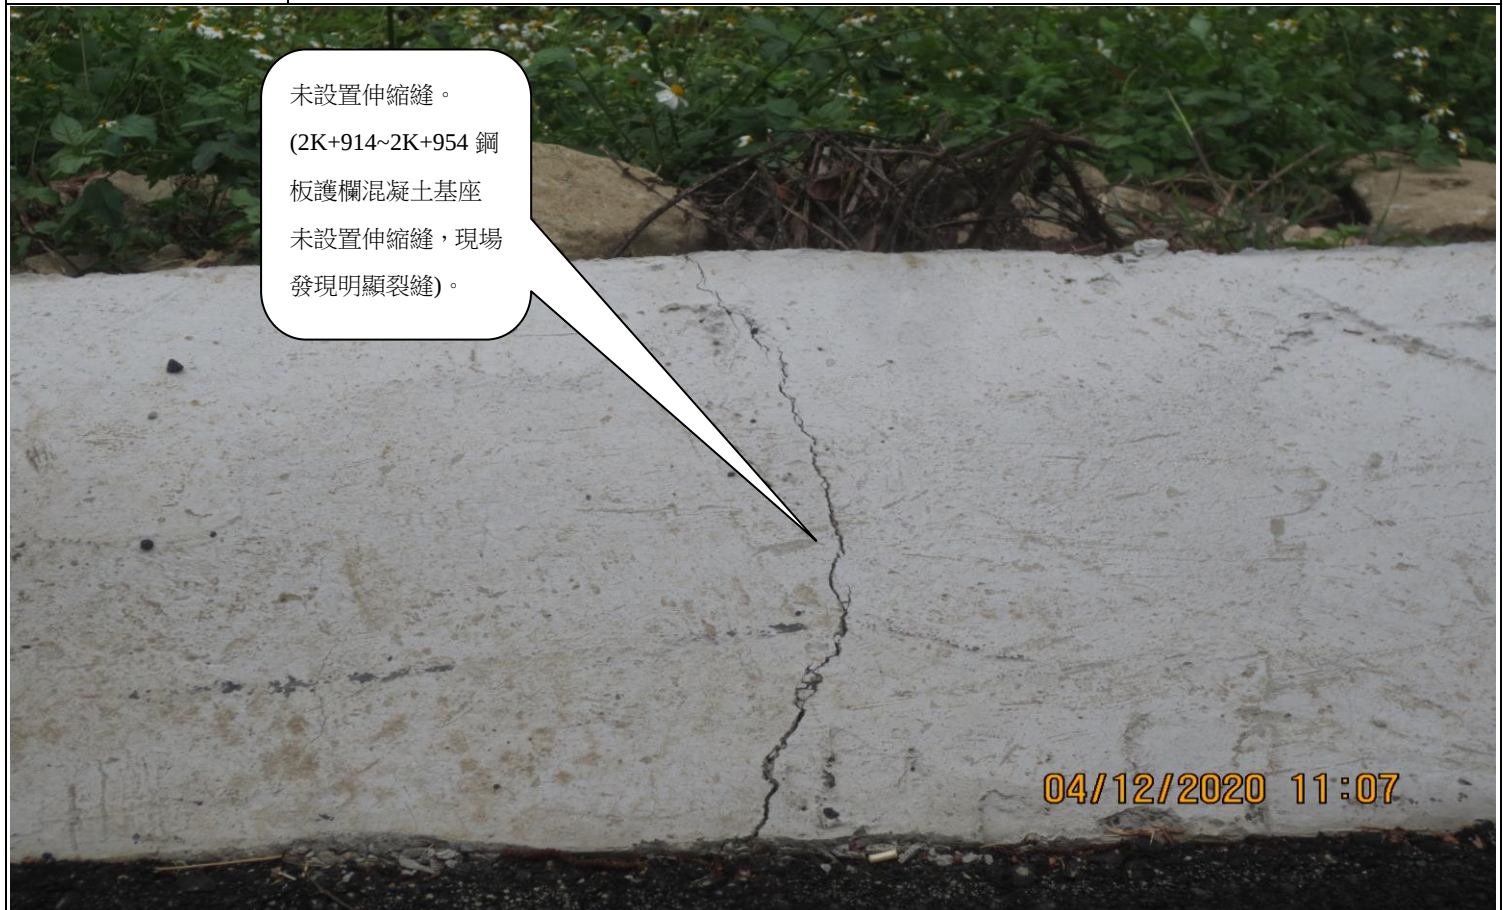
未設置伸縮縫。(2K+914~2K+954 鋼板護欄混凝土基座未設置伸縮縫，現場發現明顯裂縫)

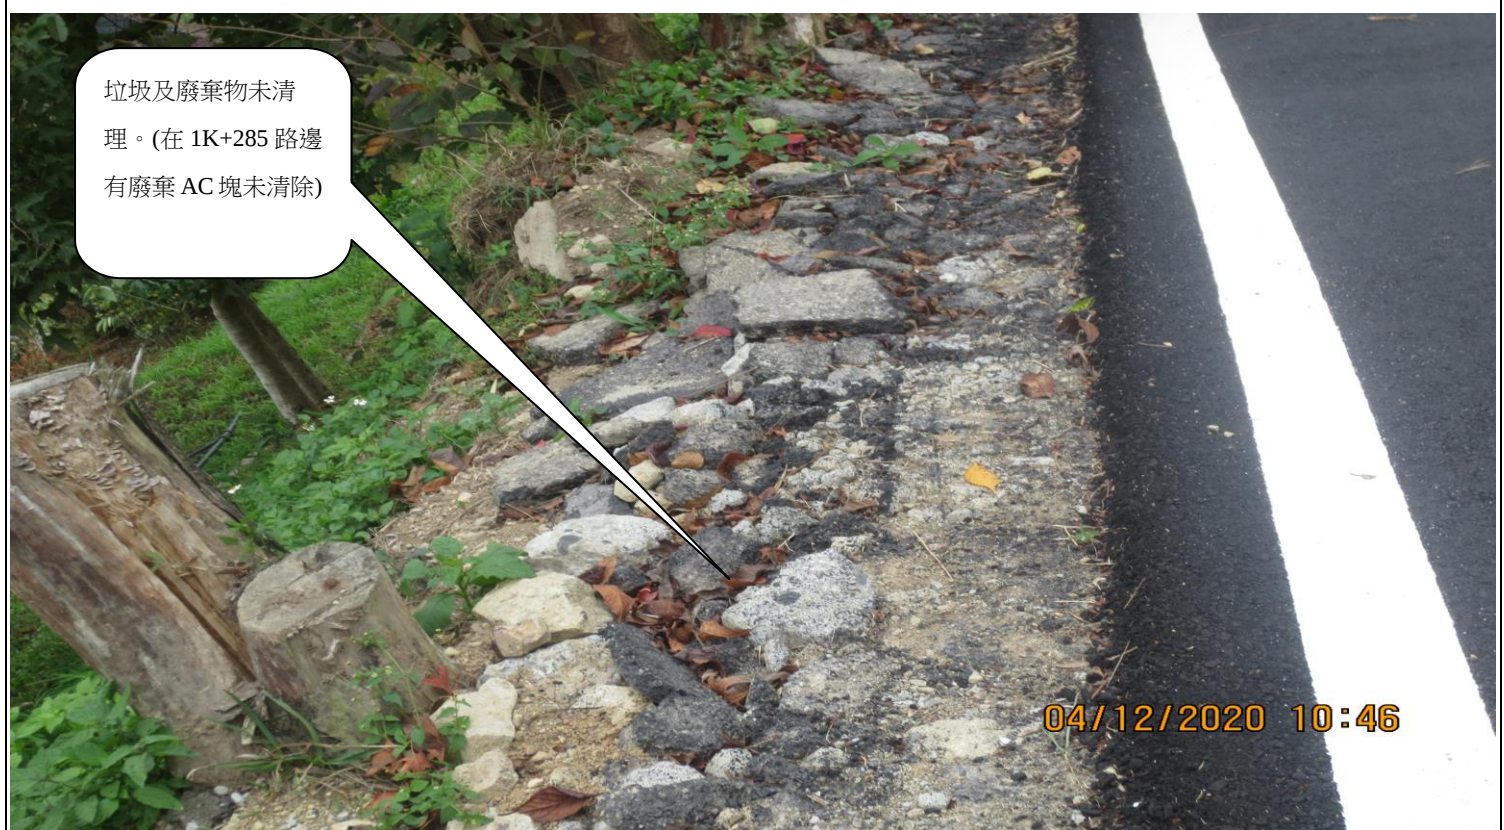
垃圾及廢棄物未清理。(在 1K+285 路邊有廢棄 AC 塊未清除)

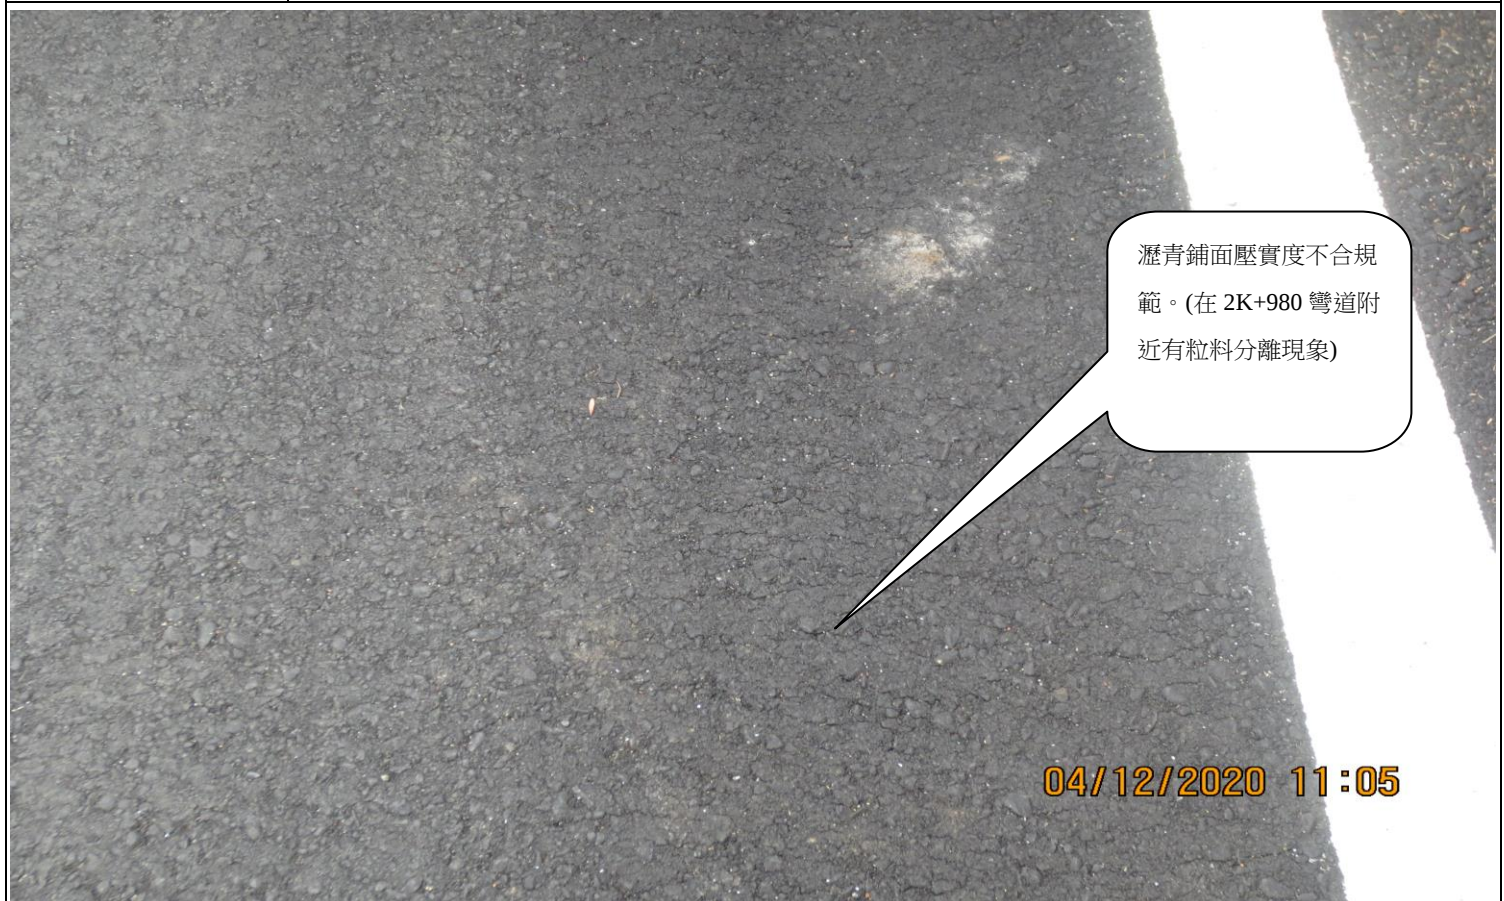
瀝青鋪面壓實度不合規範。(在 2K+980 彎道附近有粒料分離現象)

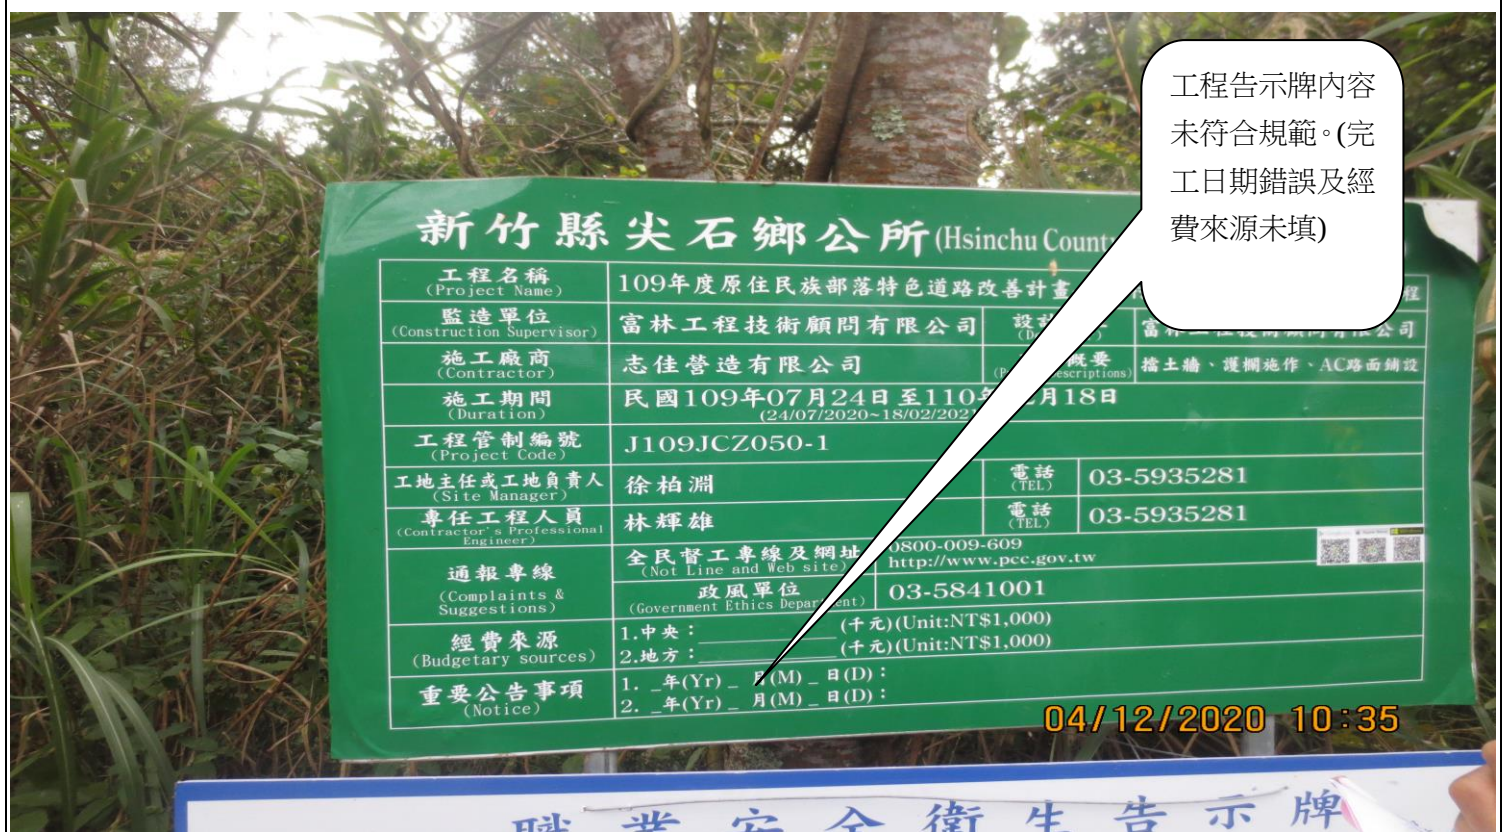
工程告示牌內容未符合規範。(完工日期錯誤及經費來源未填)

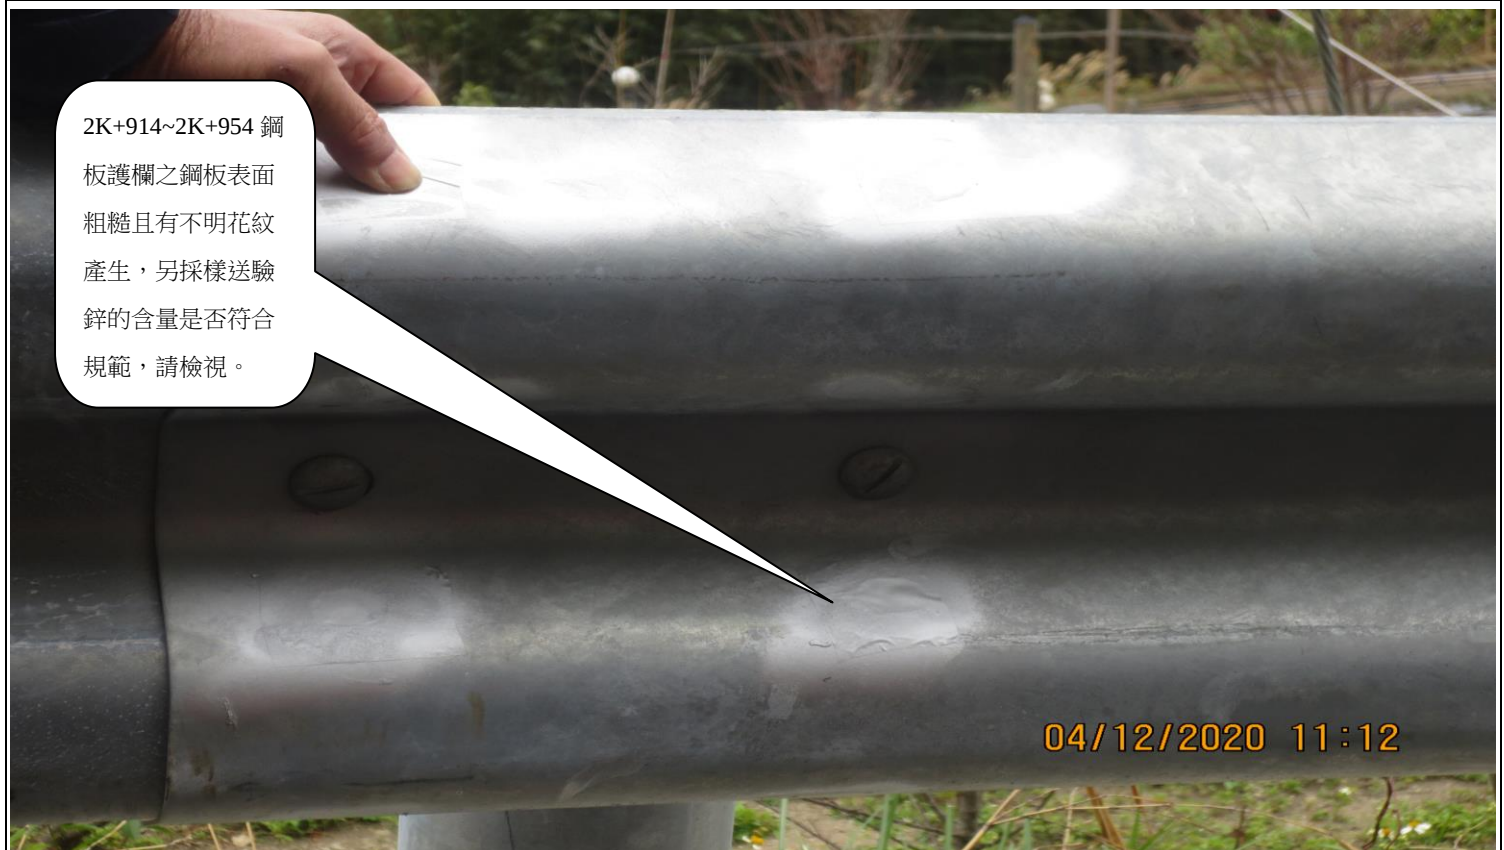
2K+914~2K+954 鋼板護欄之鋼板表面粗糙且有不明花紋產生，另採樣送驗鋅的含量是否符合規範，請檢視。
