## 新竹縣政府工程查核代表照片表

拍攝日期：109.12.02.

工程名稱：109 年度新竹縣瀝青路面改善工程(開口契約)C 區

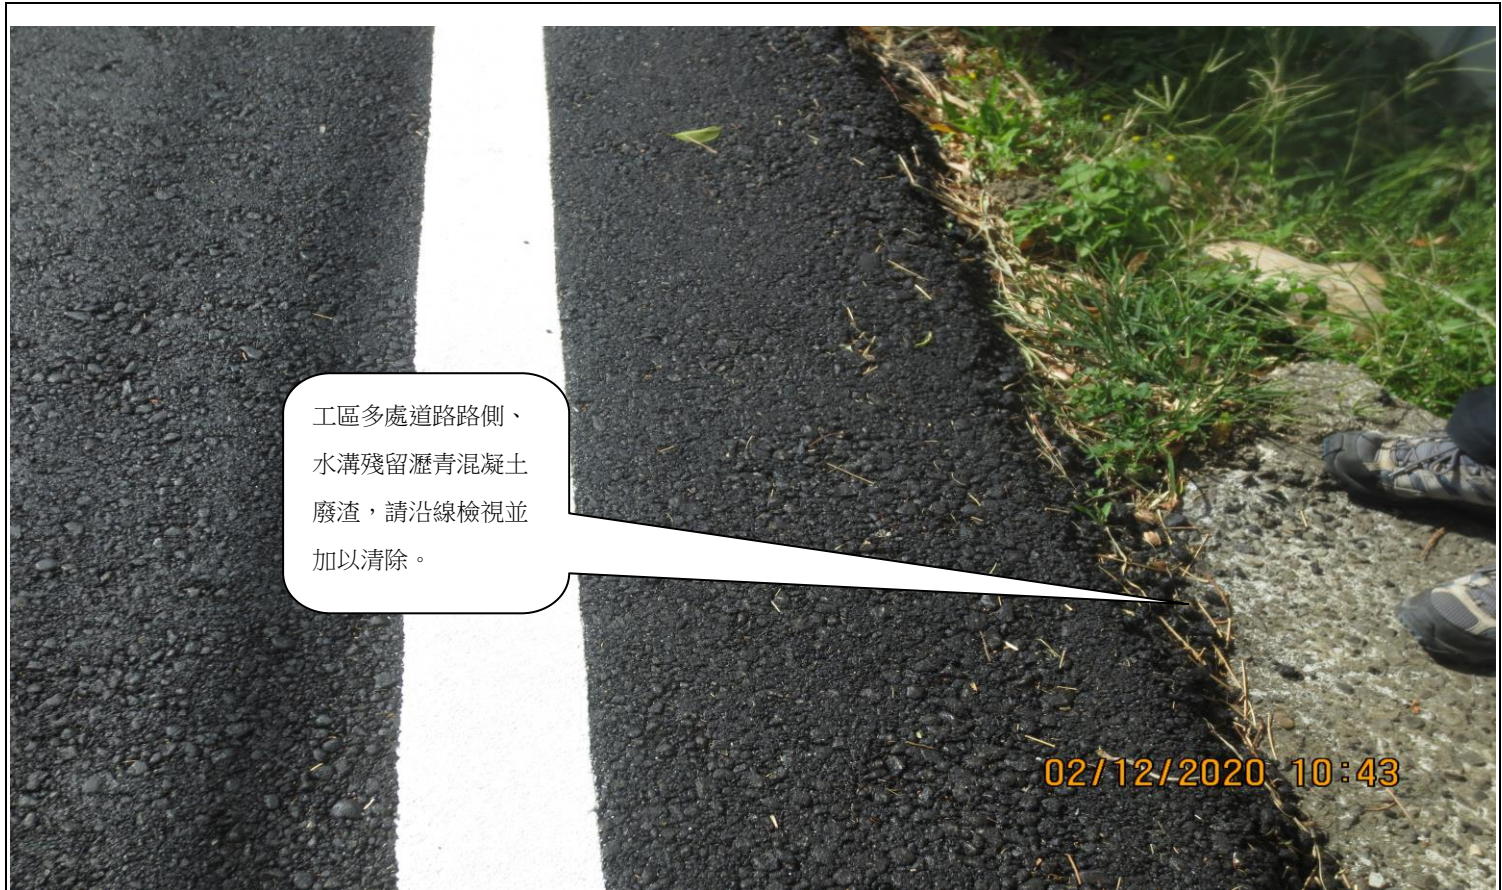
工區多處道路路側、  
水溝殘留瀝青混凝土  
廢渣，請沿線檢視並  
加以清除。

工區多處道路路側、水溝殘留瀝青混凝土廢渣，請沿線檢視並加以清除。

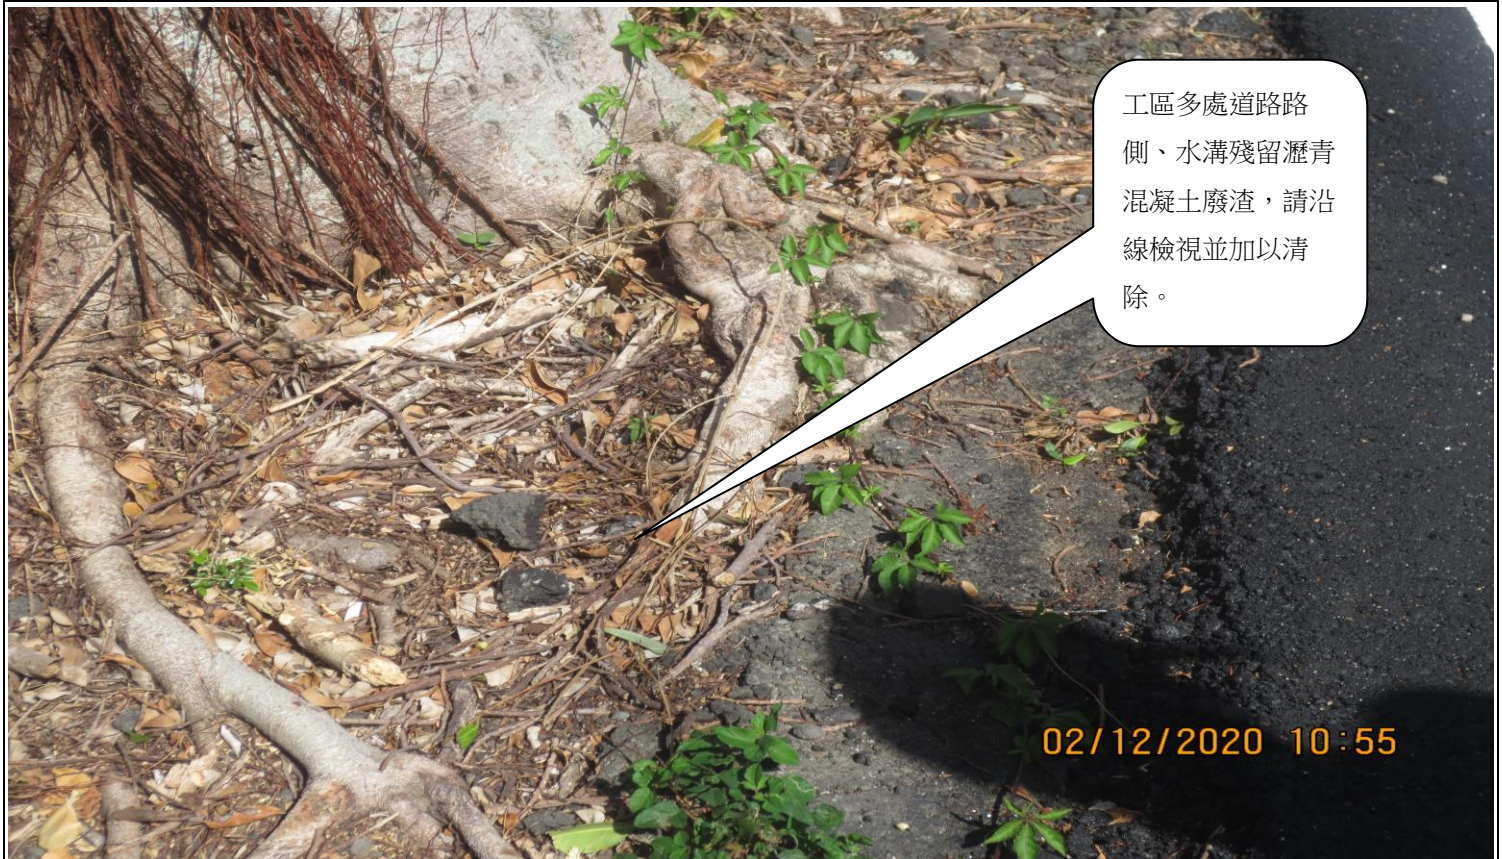
工區多處道路路  
側、水溝殘留瀝青  
混凝土廢渣，請沿  
線檢視並加以清  
除。

工區多處道路路側、水溝殘留瀝青混凝土廢渣，請沿線檢視並加以清除。

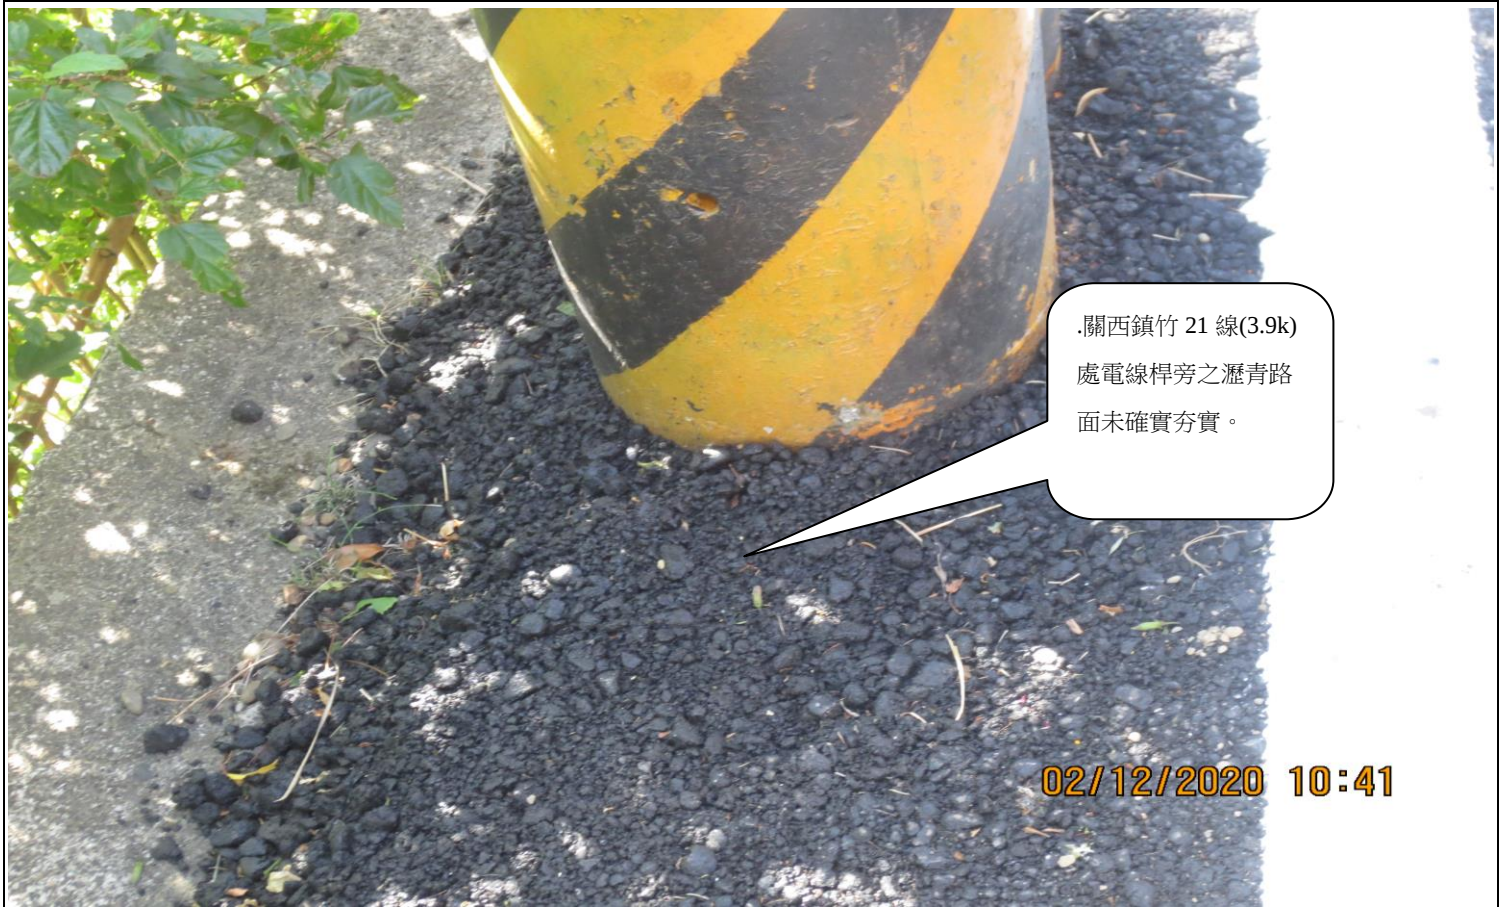
. 關西鎮竹 21 線(3.9k)處電線桿旁之瀝青路面未確實夯實。

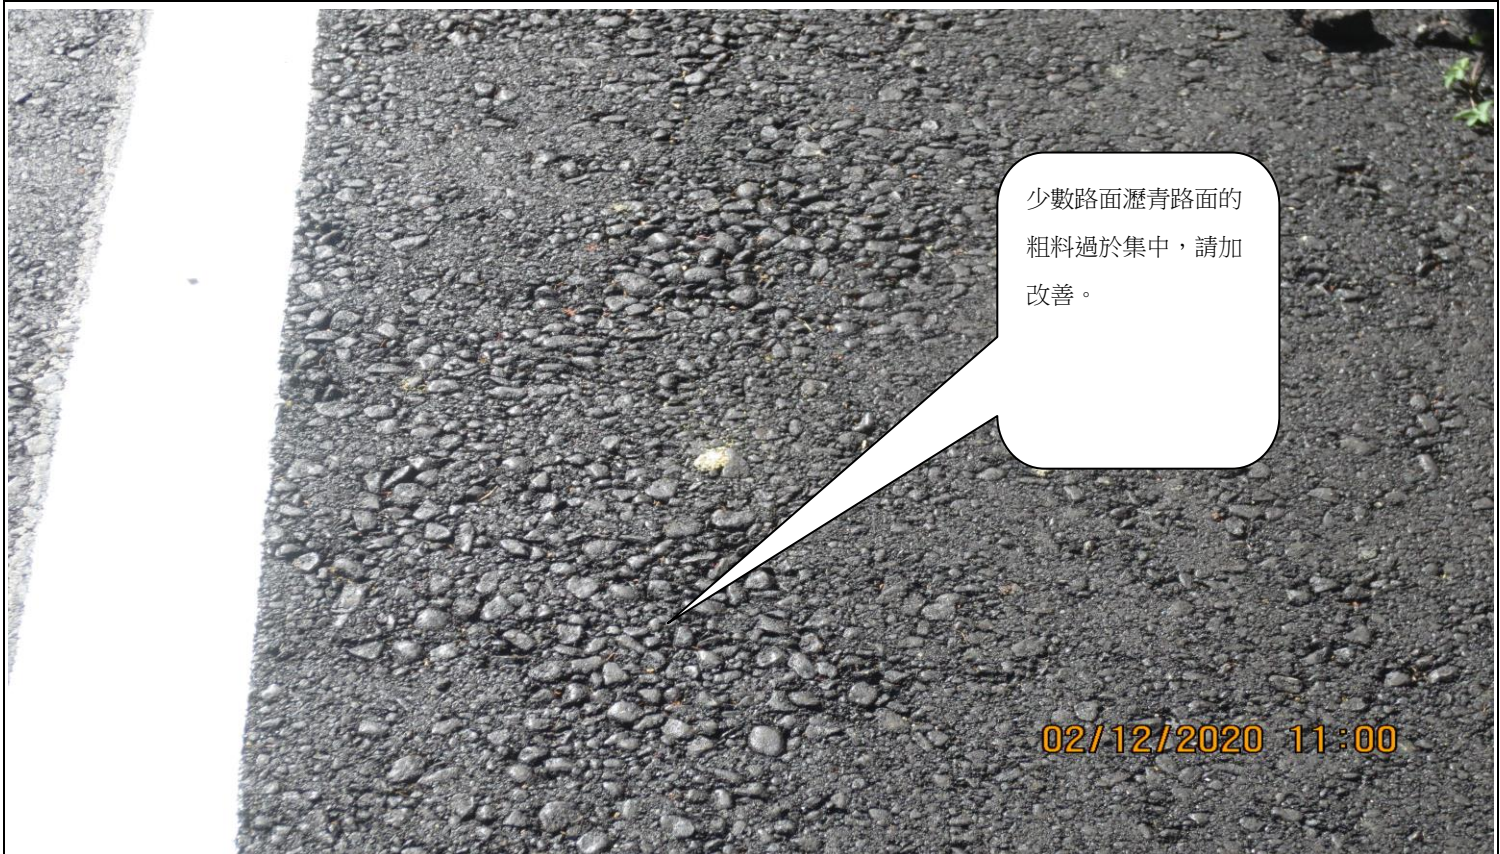
少數路面瀝青路面的粗料過於集中，請加改善。

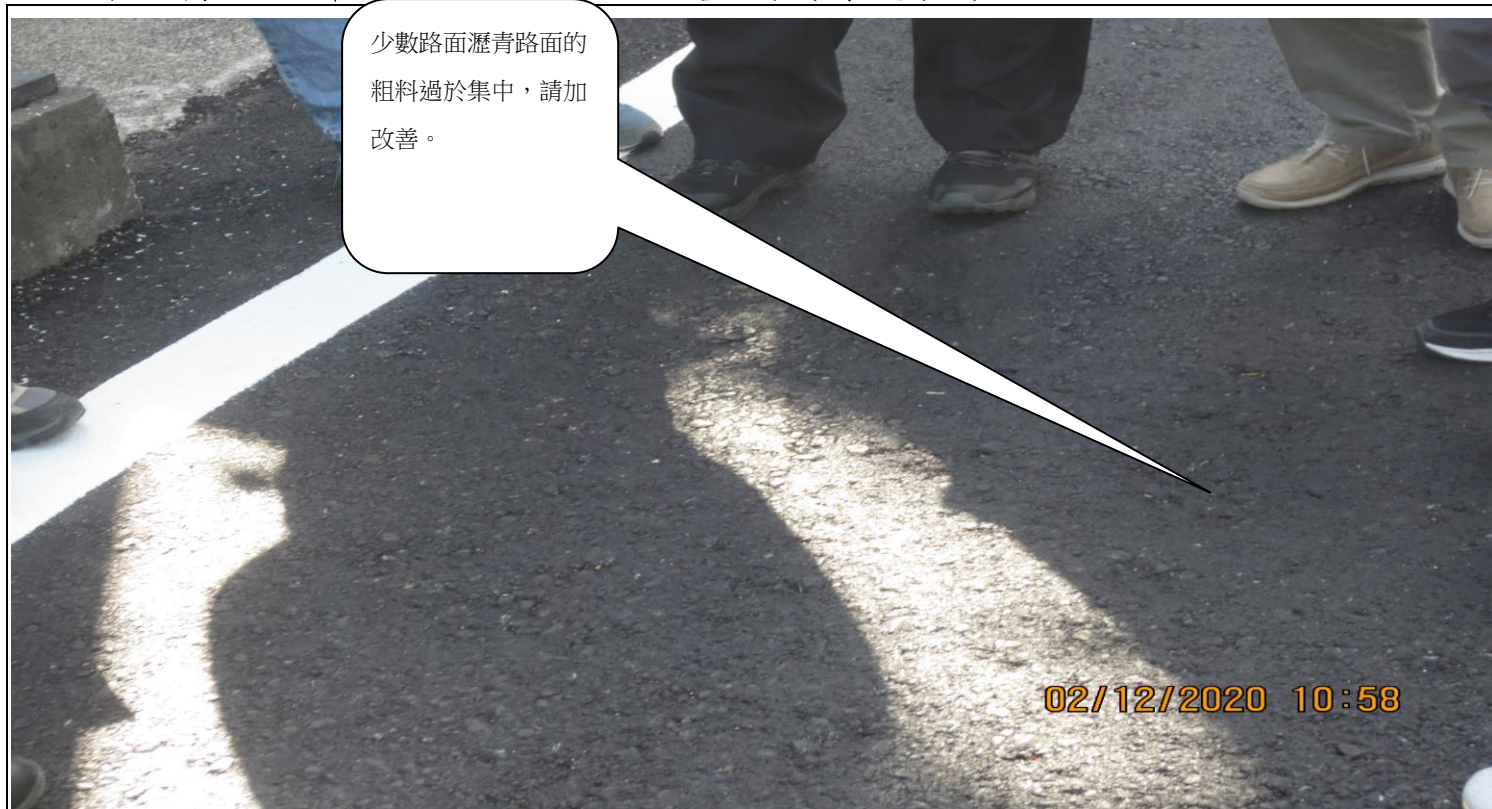
少數路面瀝青路面的粗料過於集中，請加改善。
