新竹縣政府工程查核代表照片表

工程名稱：風雨球場工程

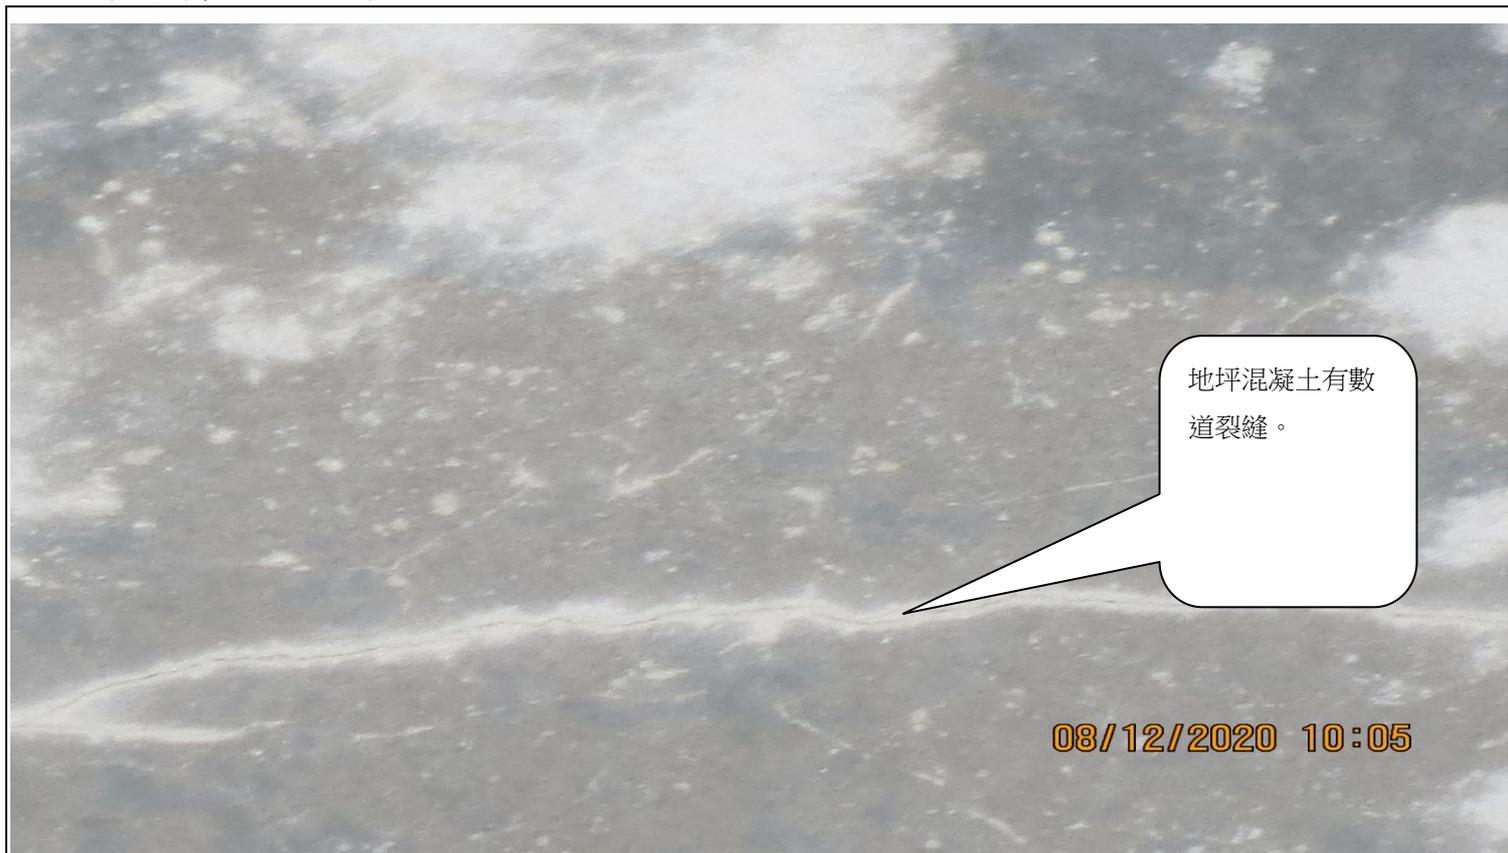
地坪混凝土有數道裂縫。

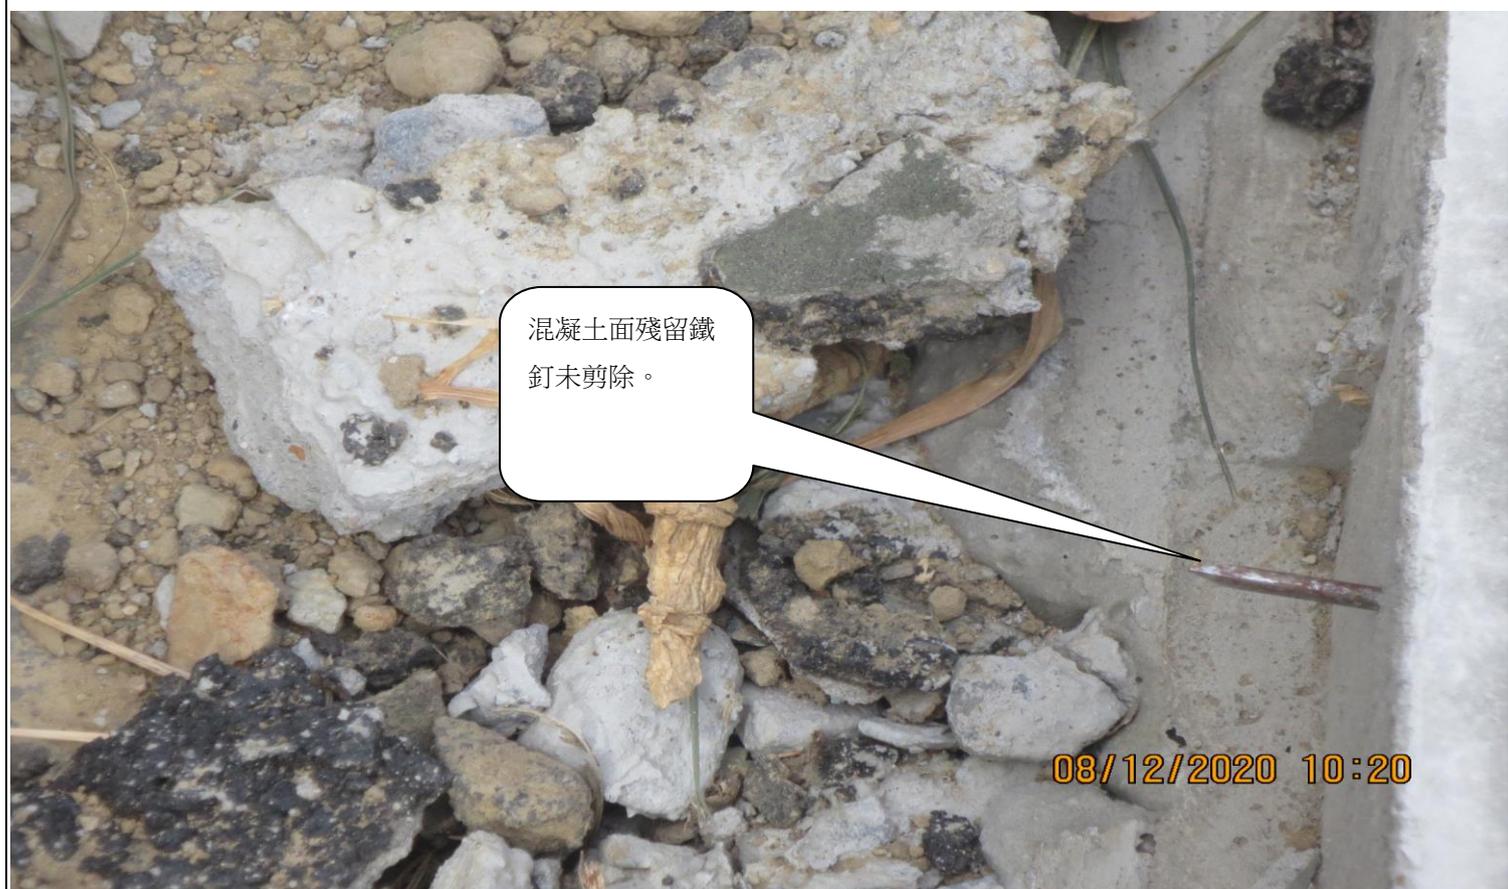
混凝土面殘留鐵釘未剪除。

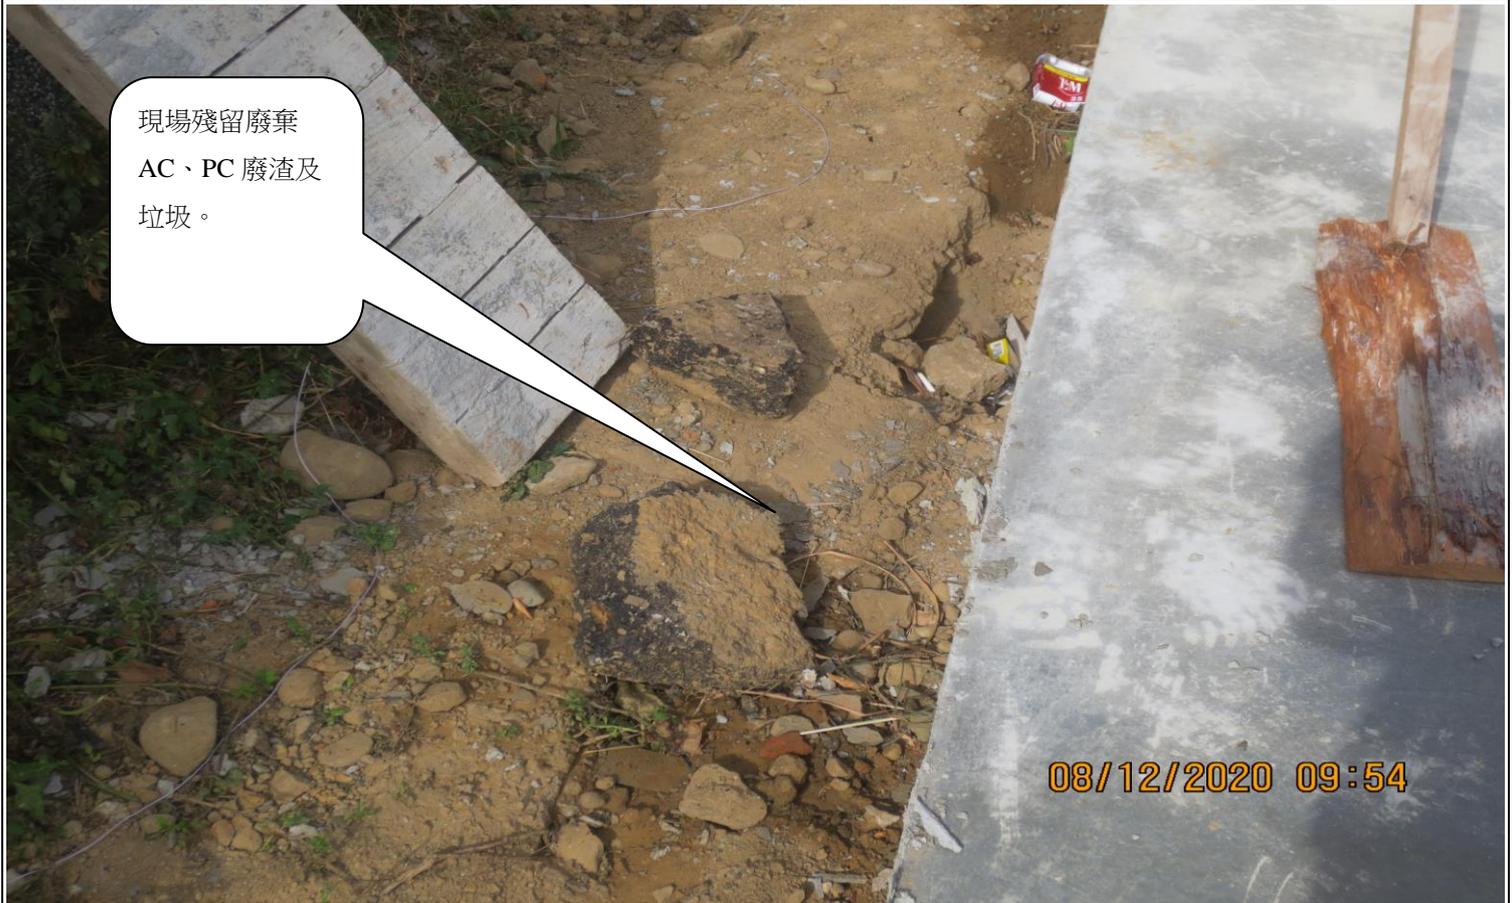
現場殘留廢棄 AC、PC 廢渣及垃圾。

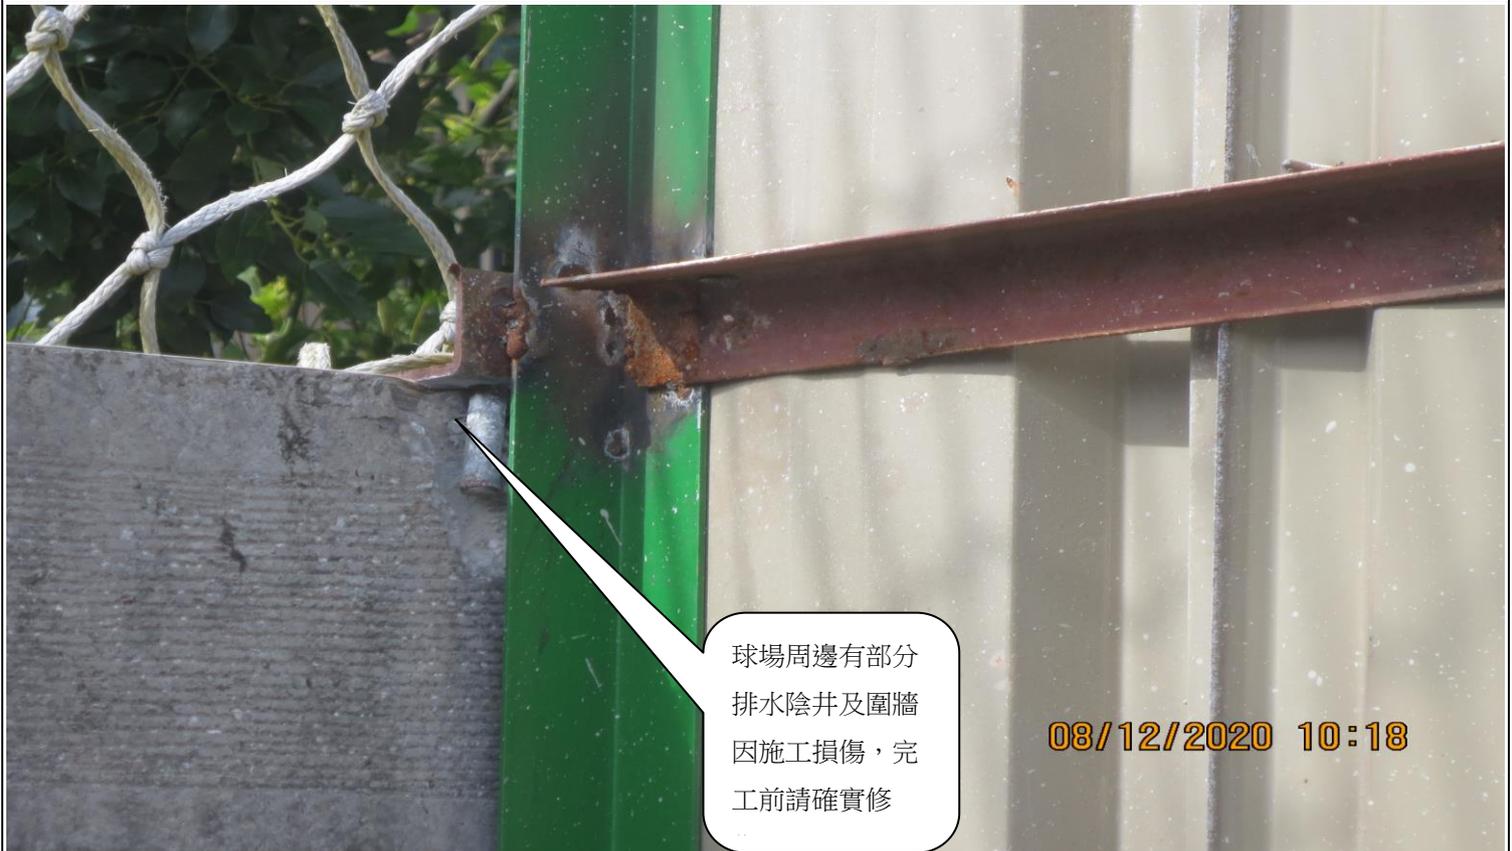
球場周邊有部分排水陰井及圍牆因施工損傷，完工前請確實修復。

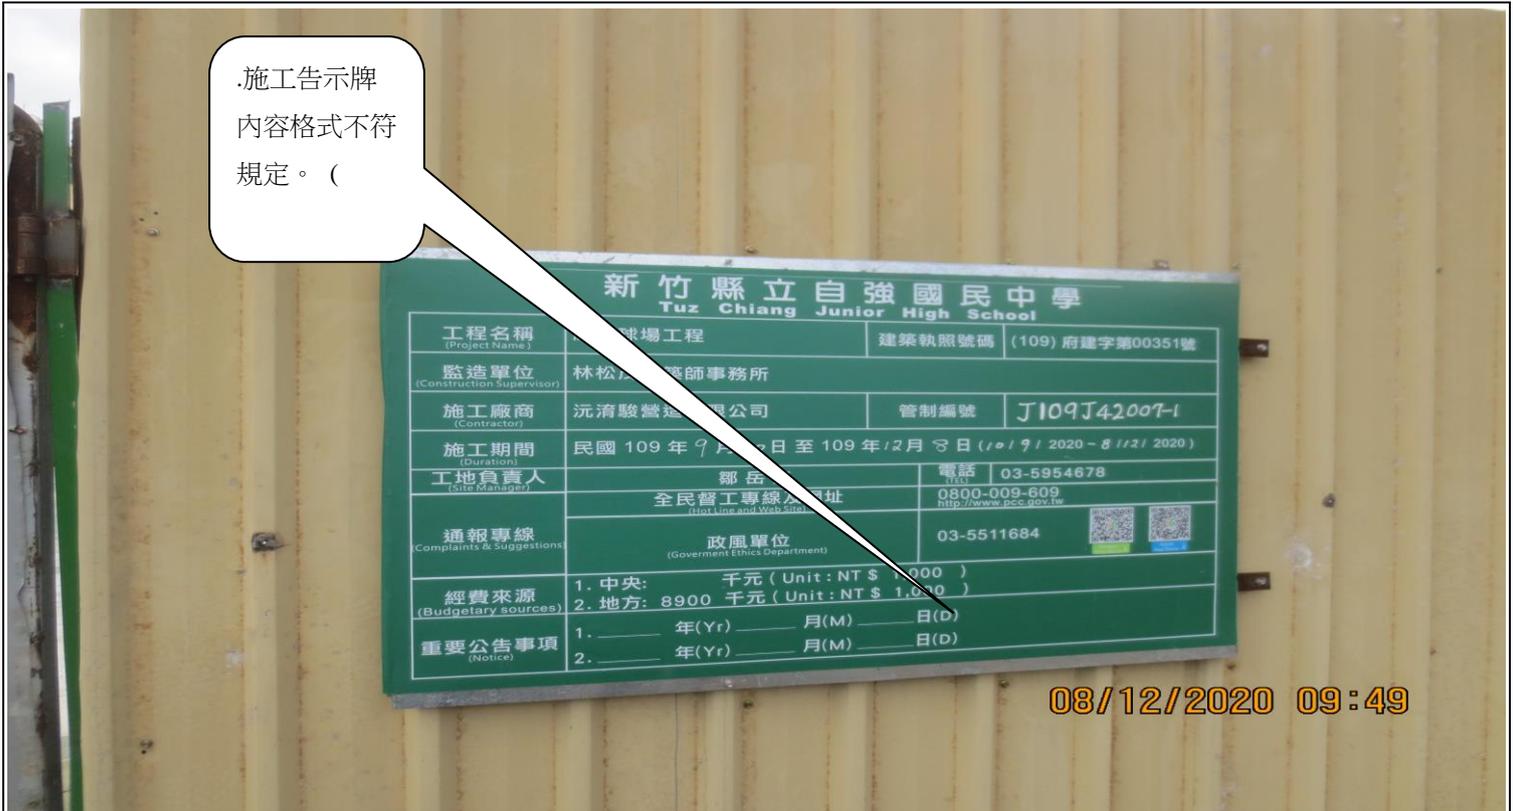
說明	. 施工告示牌內容格式不符規定。
----	------------------

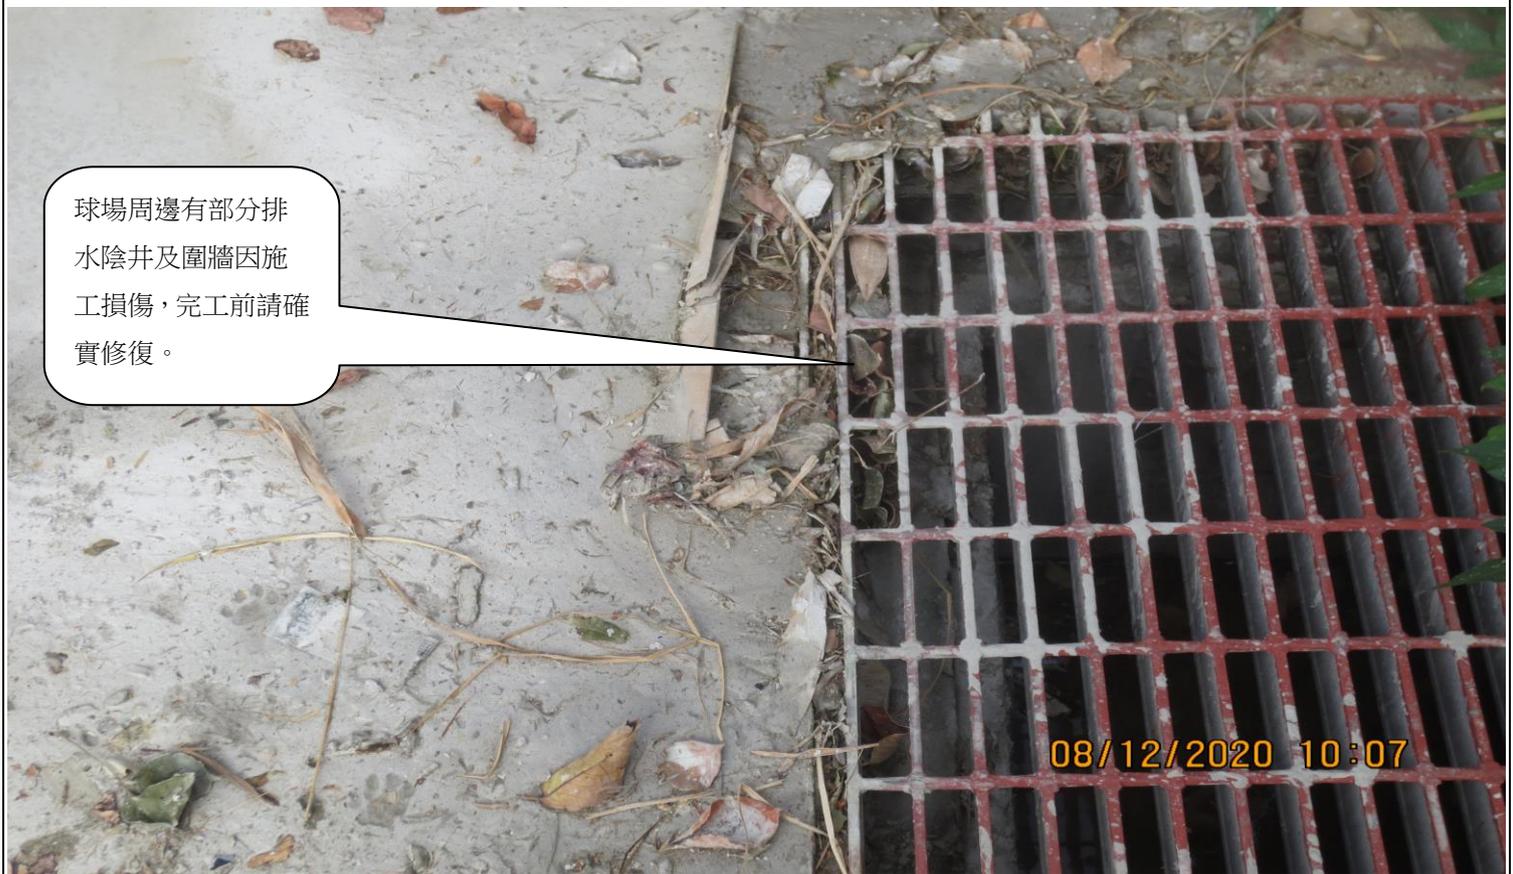
說明	球場周邊有部分排水陰井及圍牆因施工損傷，完工前請確實修復。
----	-------------------------------
