新竹縣政府工程查核代表照片表

拍攝日期：109.12.17

工程名稱：竹東鎮信義立體停車場新建工程

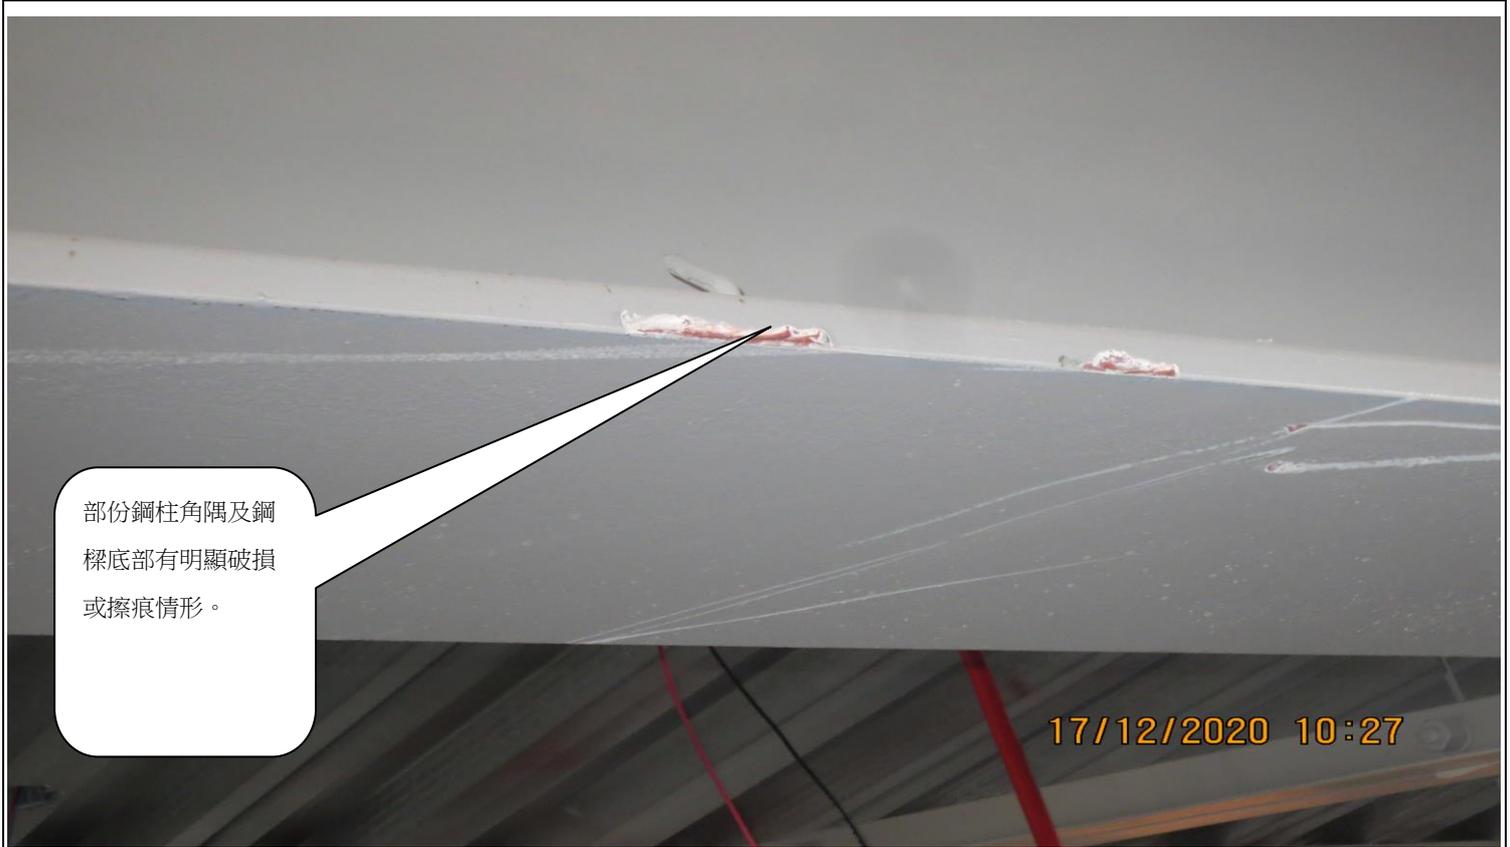
部份鋼柱角隅及鋼
樑底部有明顯破損
或擦痕情形。

部份鋼構可能施工時未確實保護。尚有部份漆膜髒污情形未完全清理乾淨、部份鋼柱角隅及鋼樑底部有明顯破損或擦痕情形。

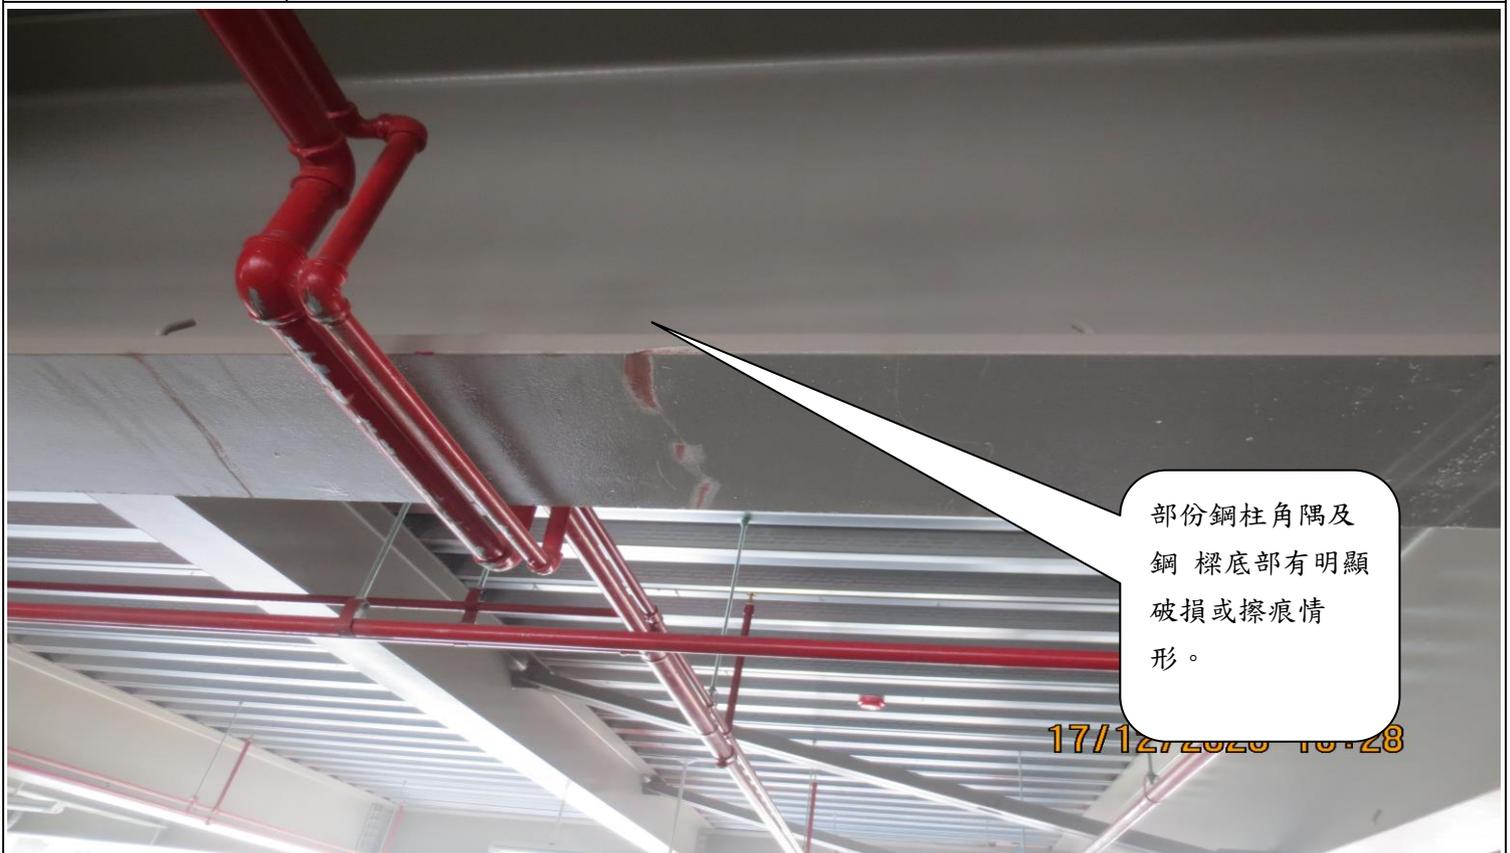
部份鋼柱角隅及
鋼 樑底部有明顯
破損或擦痕情
形。

部份鋼構可能施工時未確實保護。尚有部份漆膜髒污情形未完全清理乾淨、部份鋼柱角隅及鋼樑底部有明顯破損或擦痕情形。

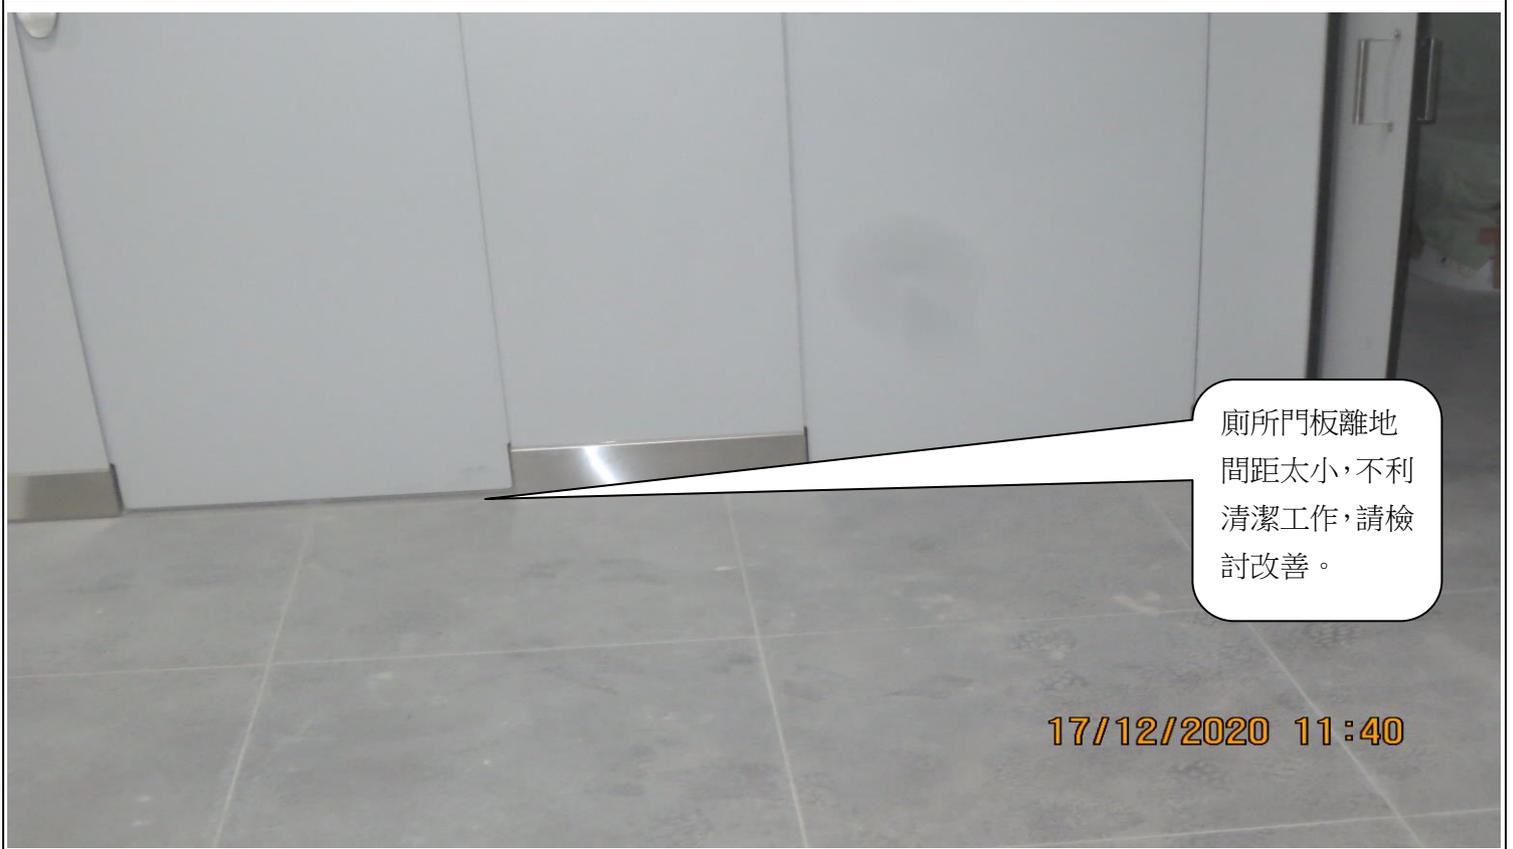
說明	廁所門板離地間距太小，不利清潔工作，請檢討改善。
----	--------------------------

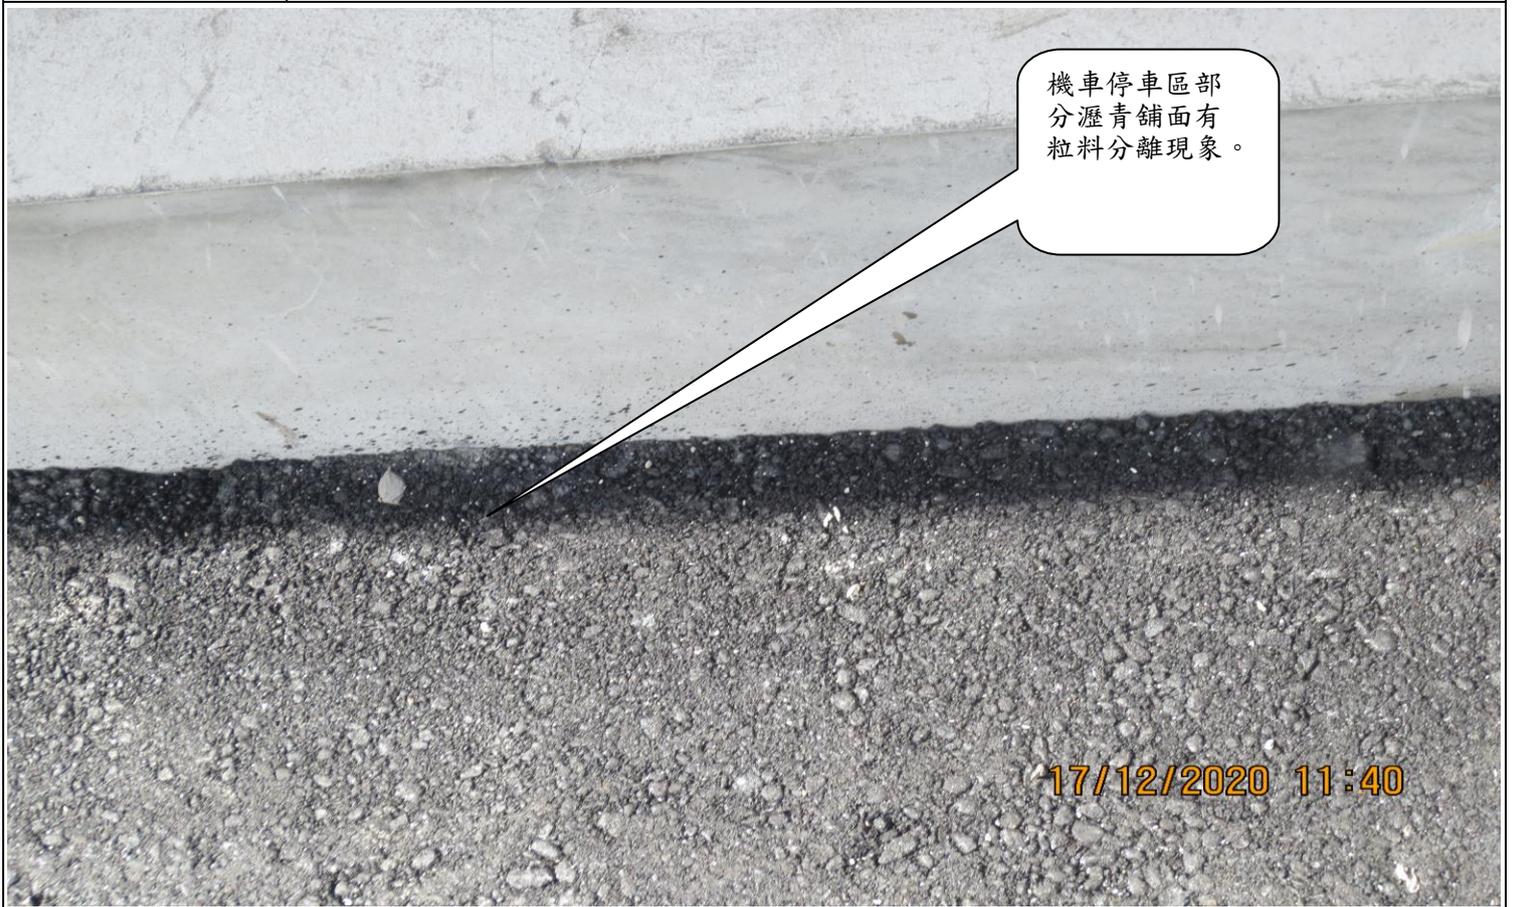
說明	機車停車區部分瀝青鋪面有粒料分離現象。
----	---------------------

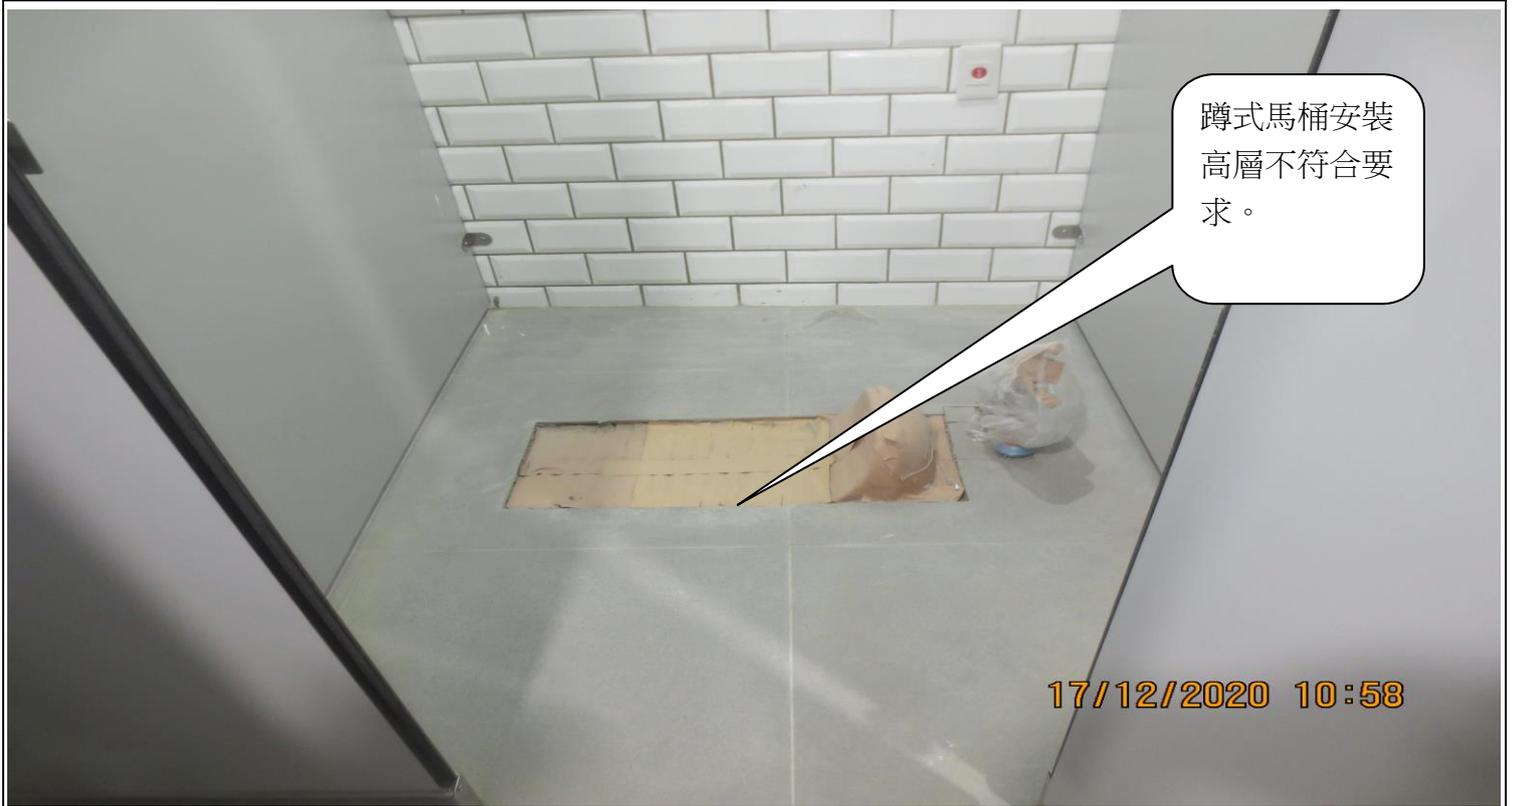
蹲式馬桶安裝高層不符合要求。

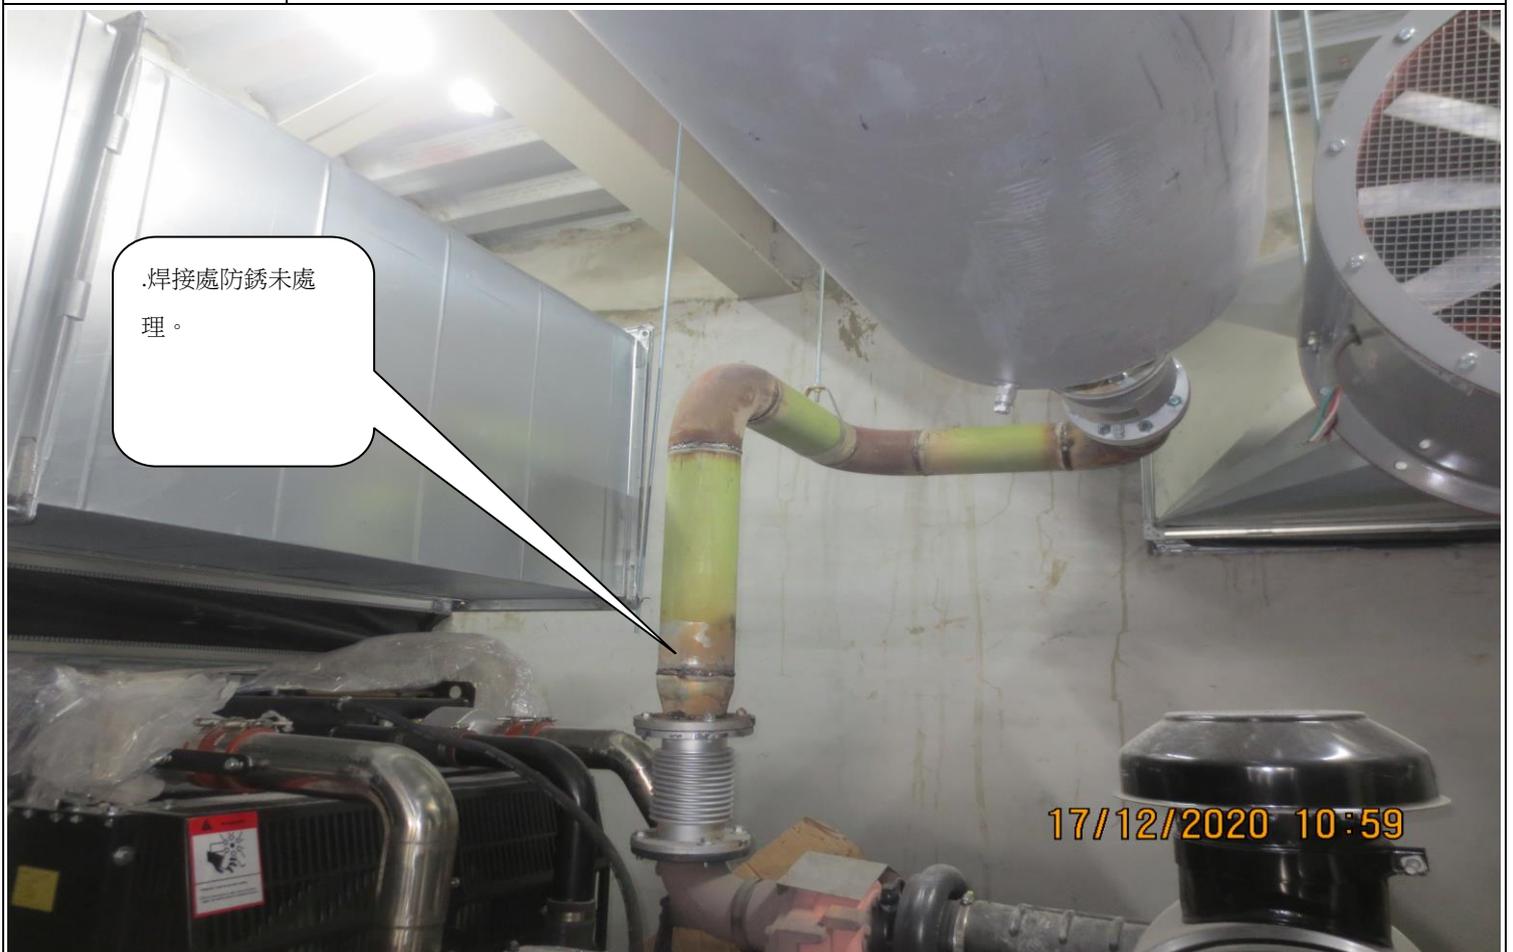
焊接處防銹未處理。

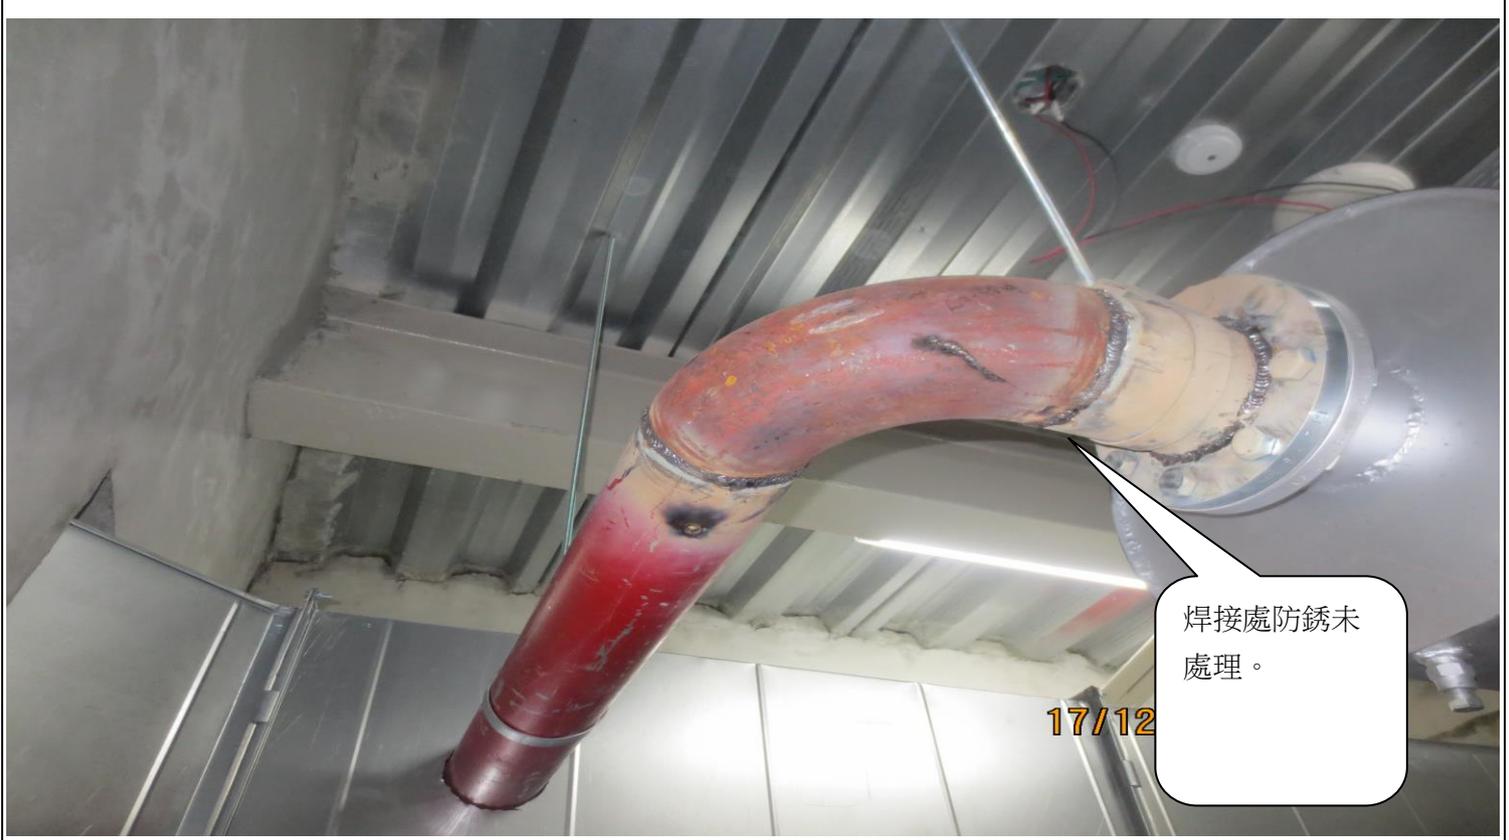
焊接處防銹未處理。

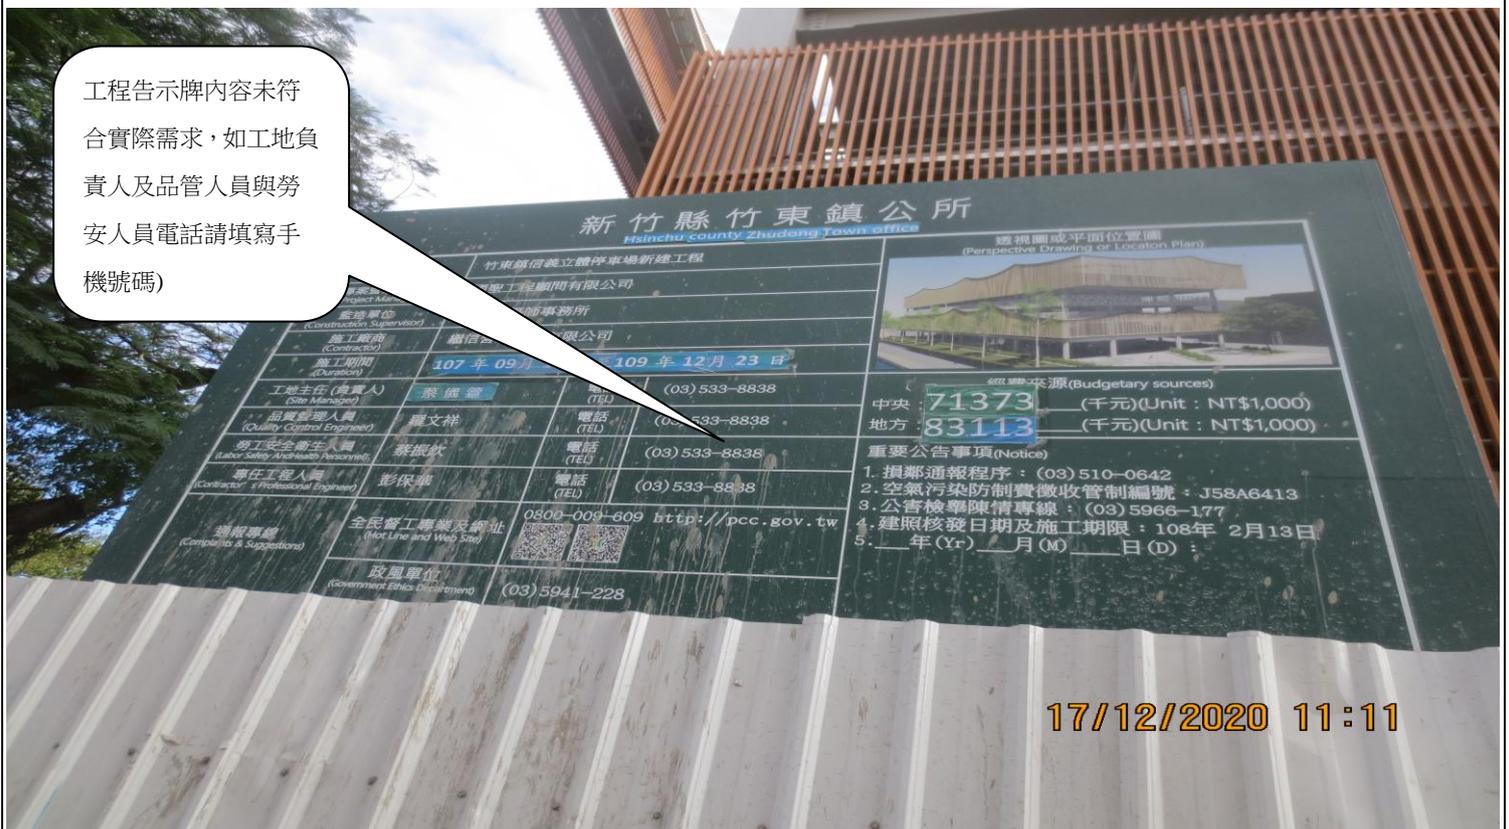
工程告示牌內容未符合規定(工程告示牌內容未符合實際需求, 如工地負責人及品管人員與勞安人員電話請填寫手機號碼)

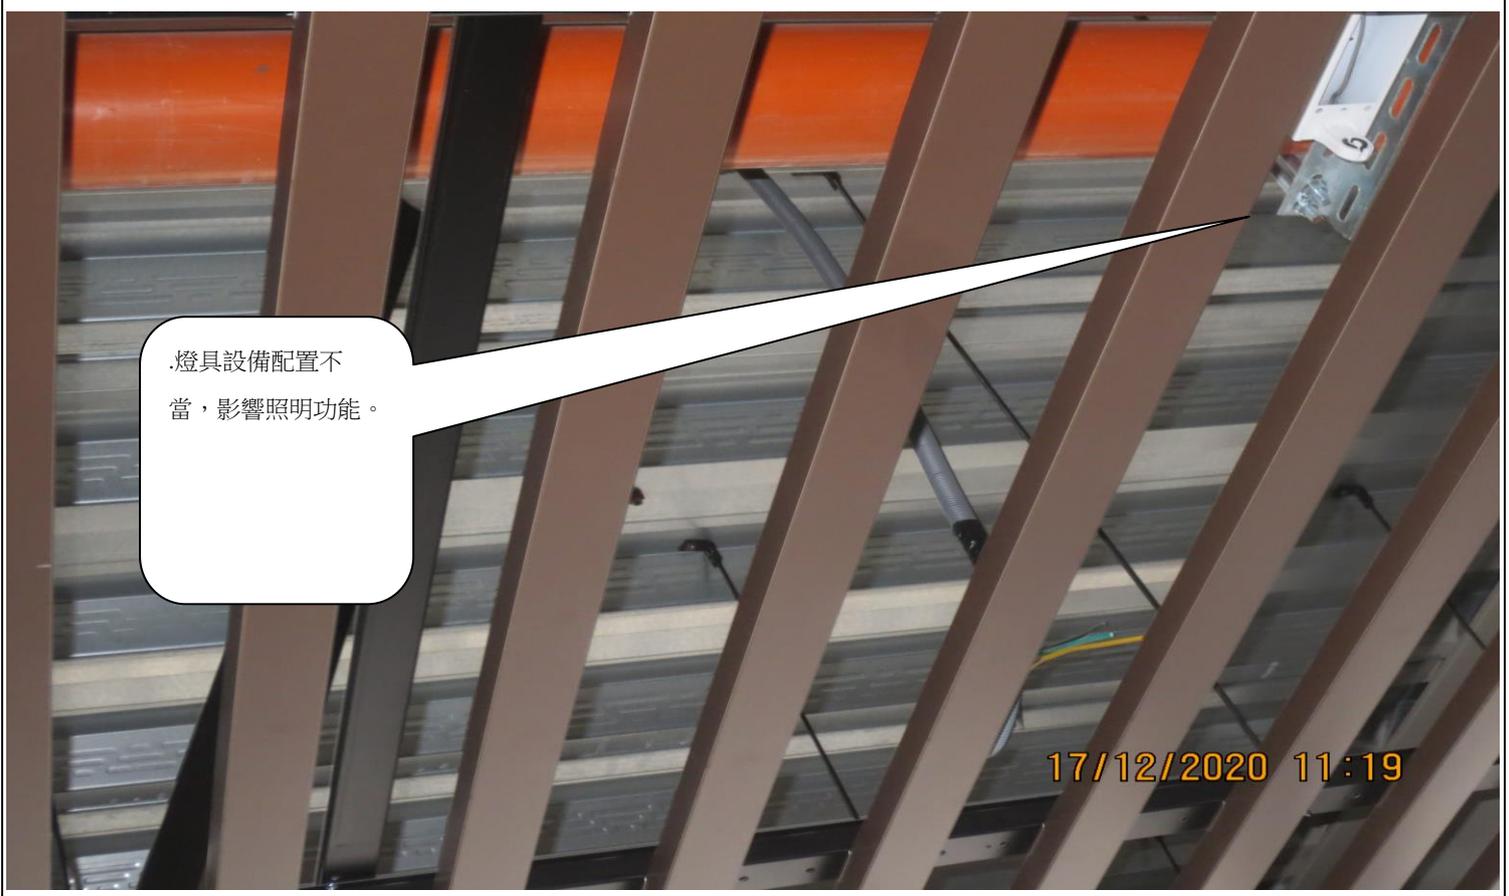
燈具設備配置不當，影響照明功能。
