# 新竹縣政府工程查核代表照片表

拍攝日期：109.12.11

工程名稱：新竹縣關西國民小學第二期老舊校舍整建工程

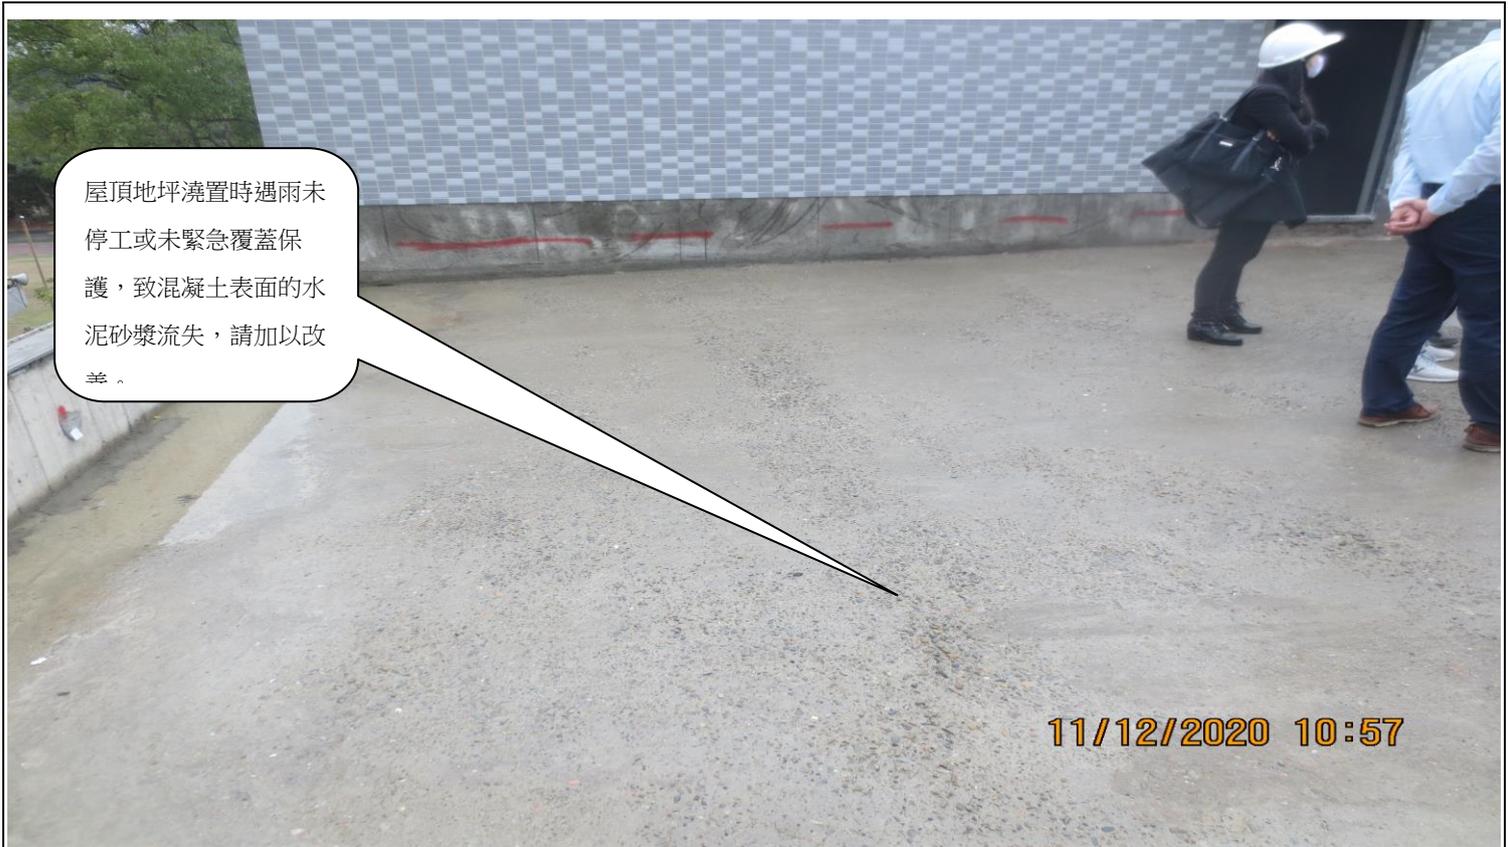
屋頂地坪澆置時遇雨未停工或未緊急覆蓋保護，致混凝土表面的水泥砂漿流失，請加以改善。

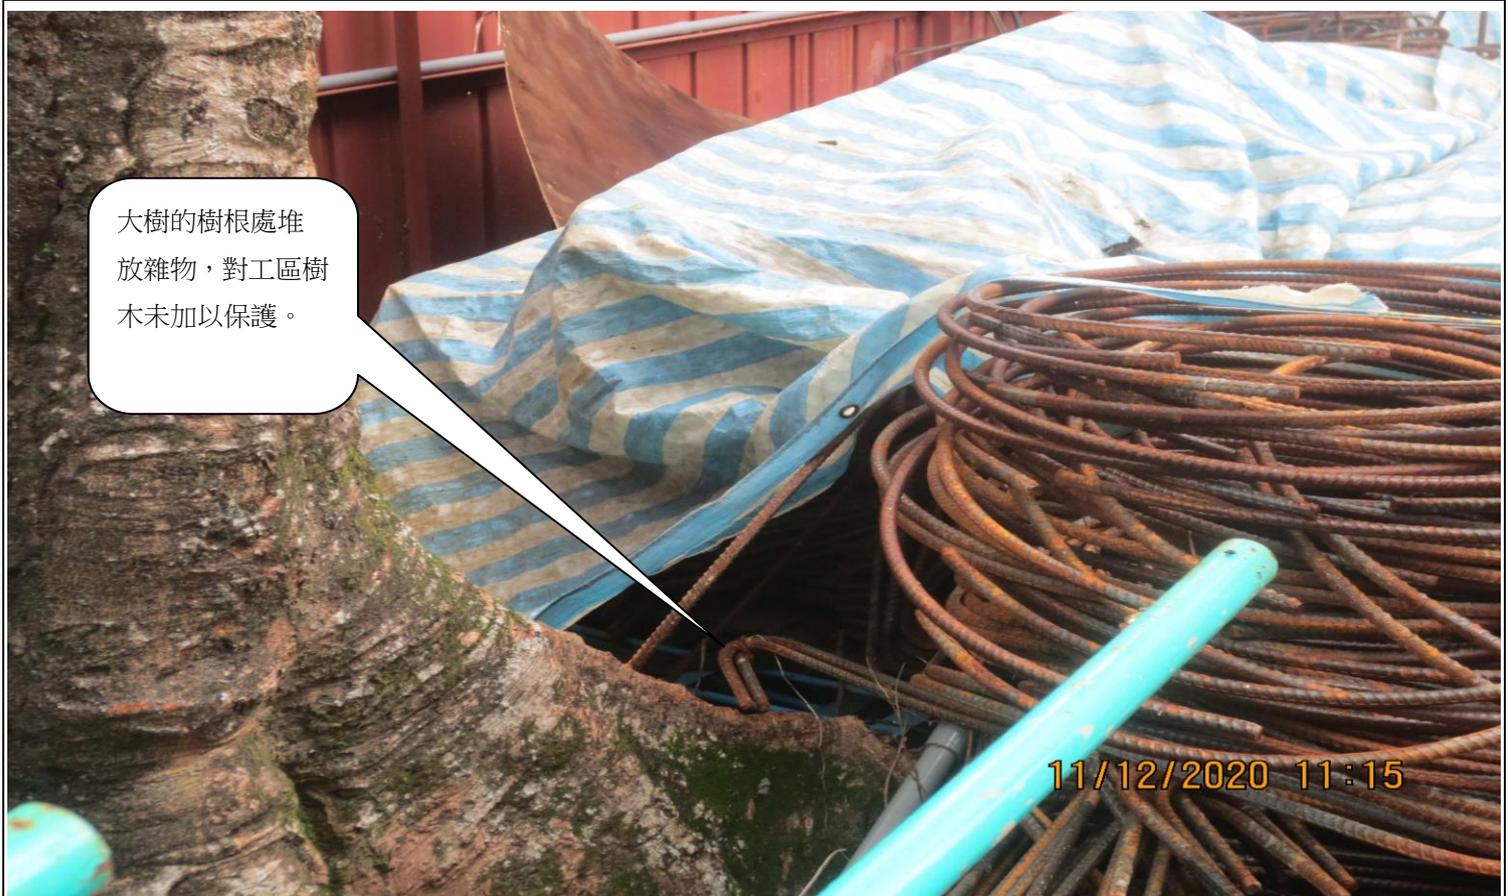
大樹的樹根處堆放雜物，對工區樹木未加以保護。

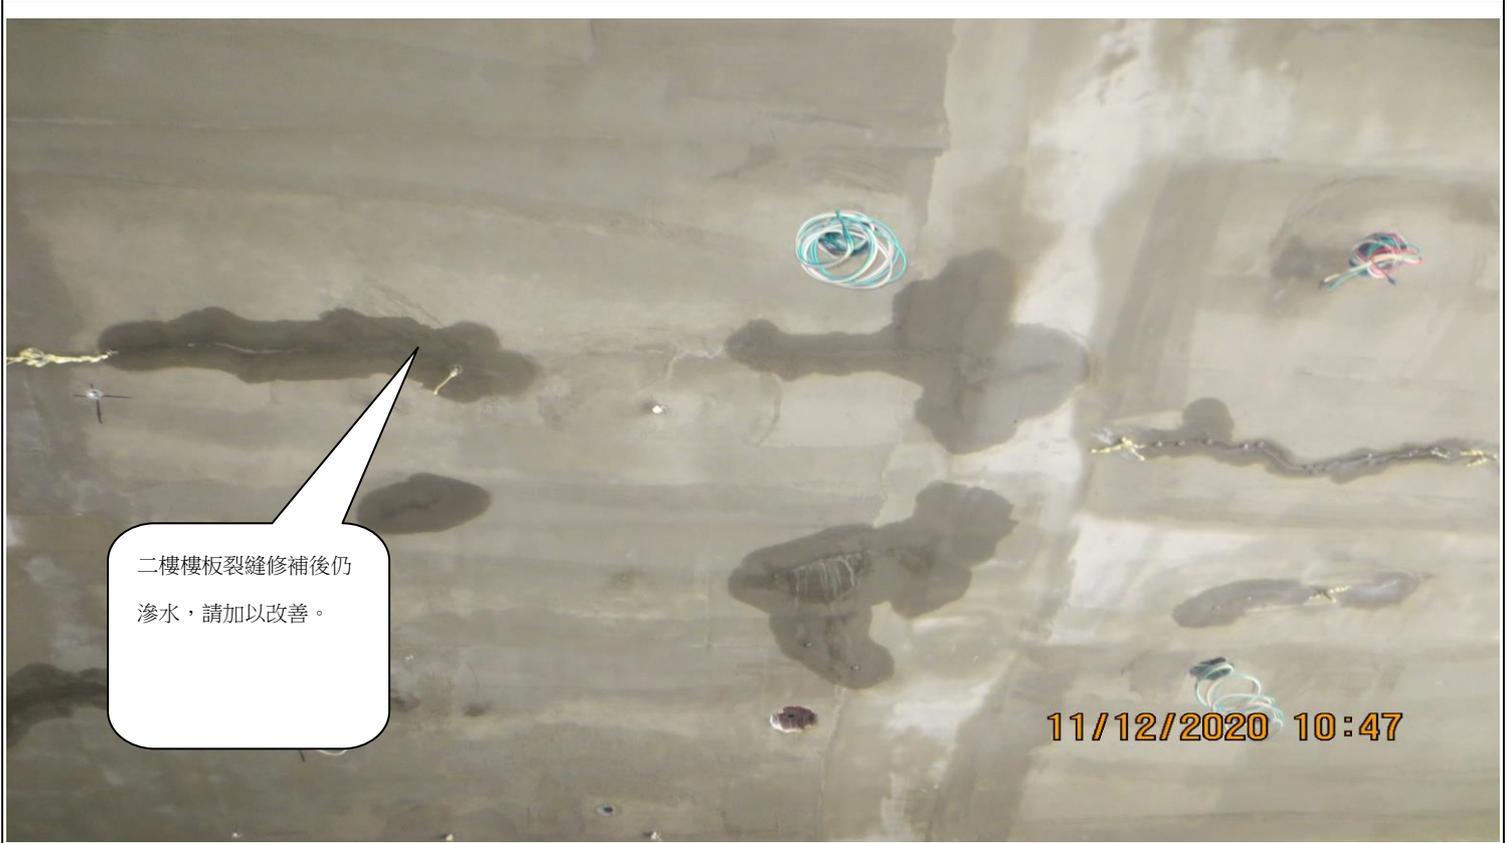
二樓樓板裂縫修補後仍滲水，請加以改善。

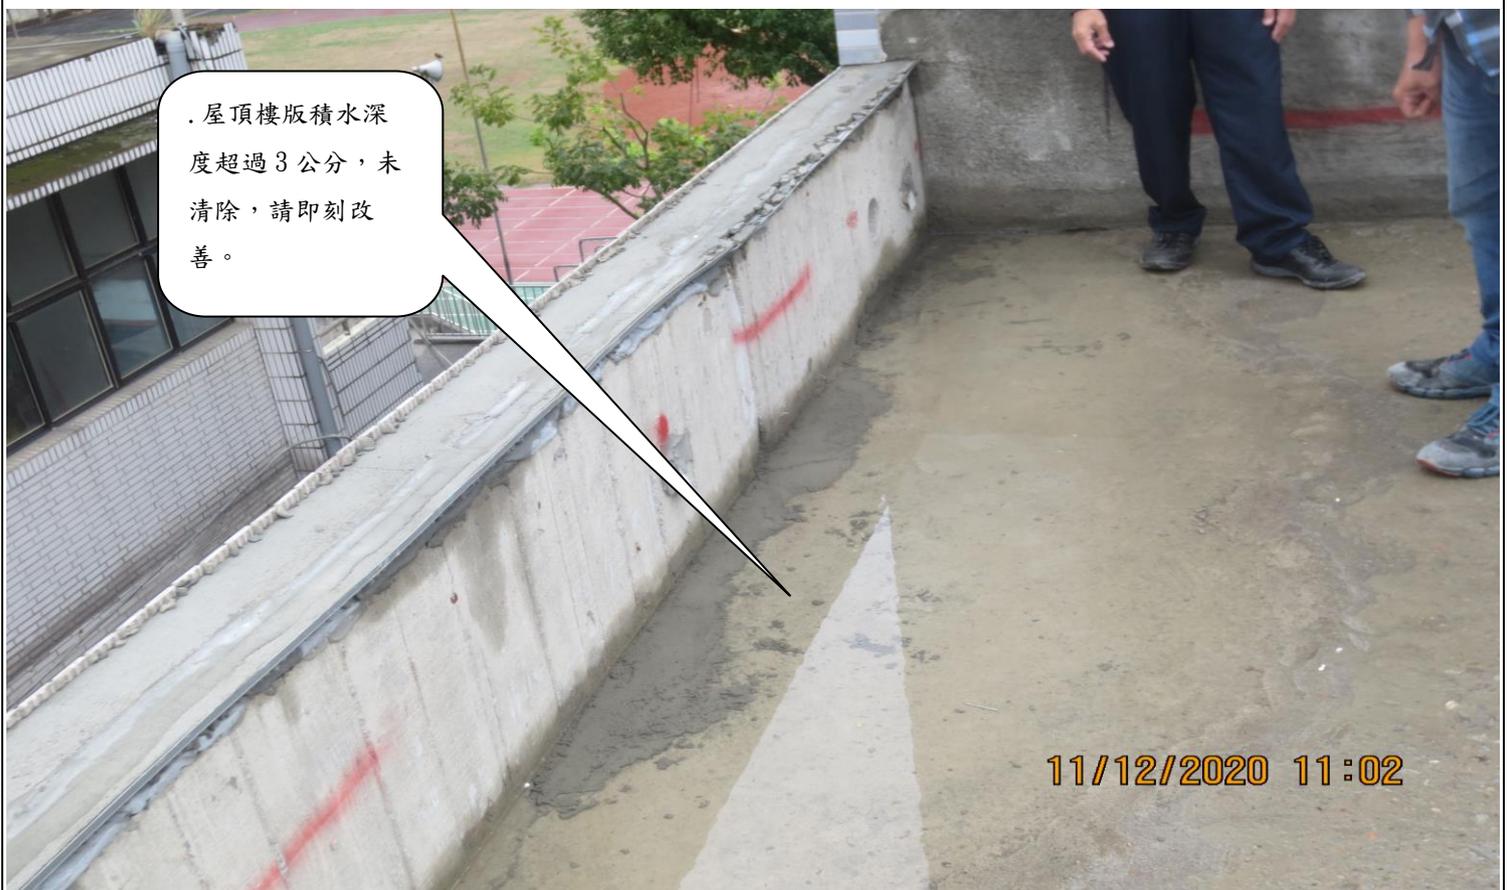
屋頂樓版積水深度超過3公分，未清除，請即刻改善。

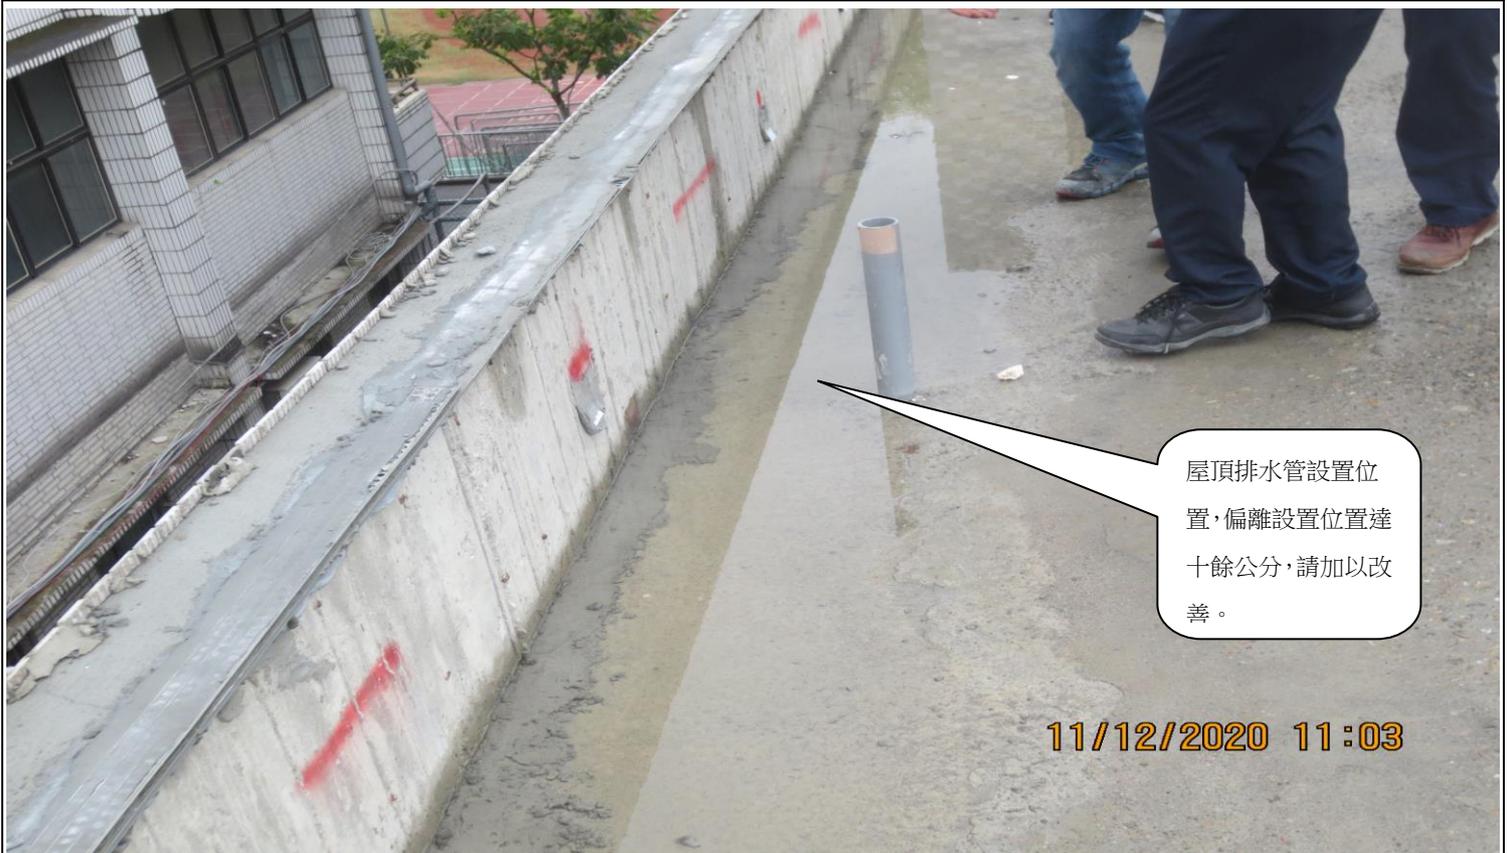
屋頂排水管設置位置，偏離設置位置達十餘公分，請加以改善。

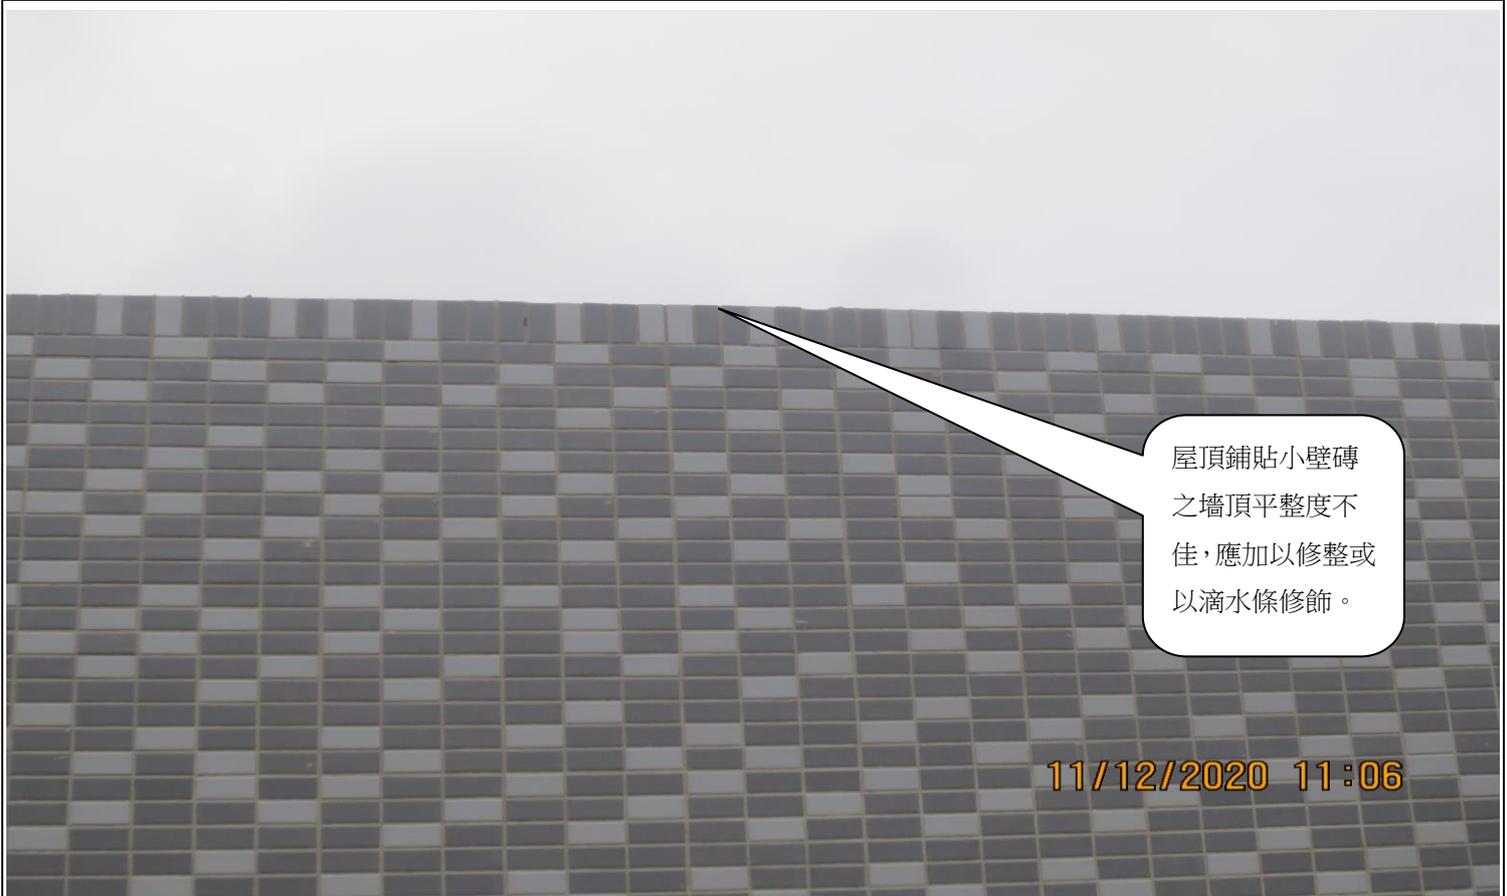
屋頂鋪貼小壁磚之牆頂平整度不佳，應加以修整或以滴水條修飾。

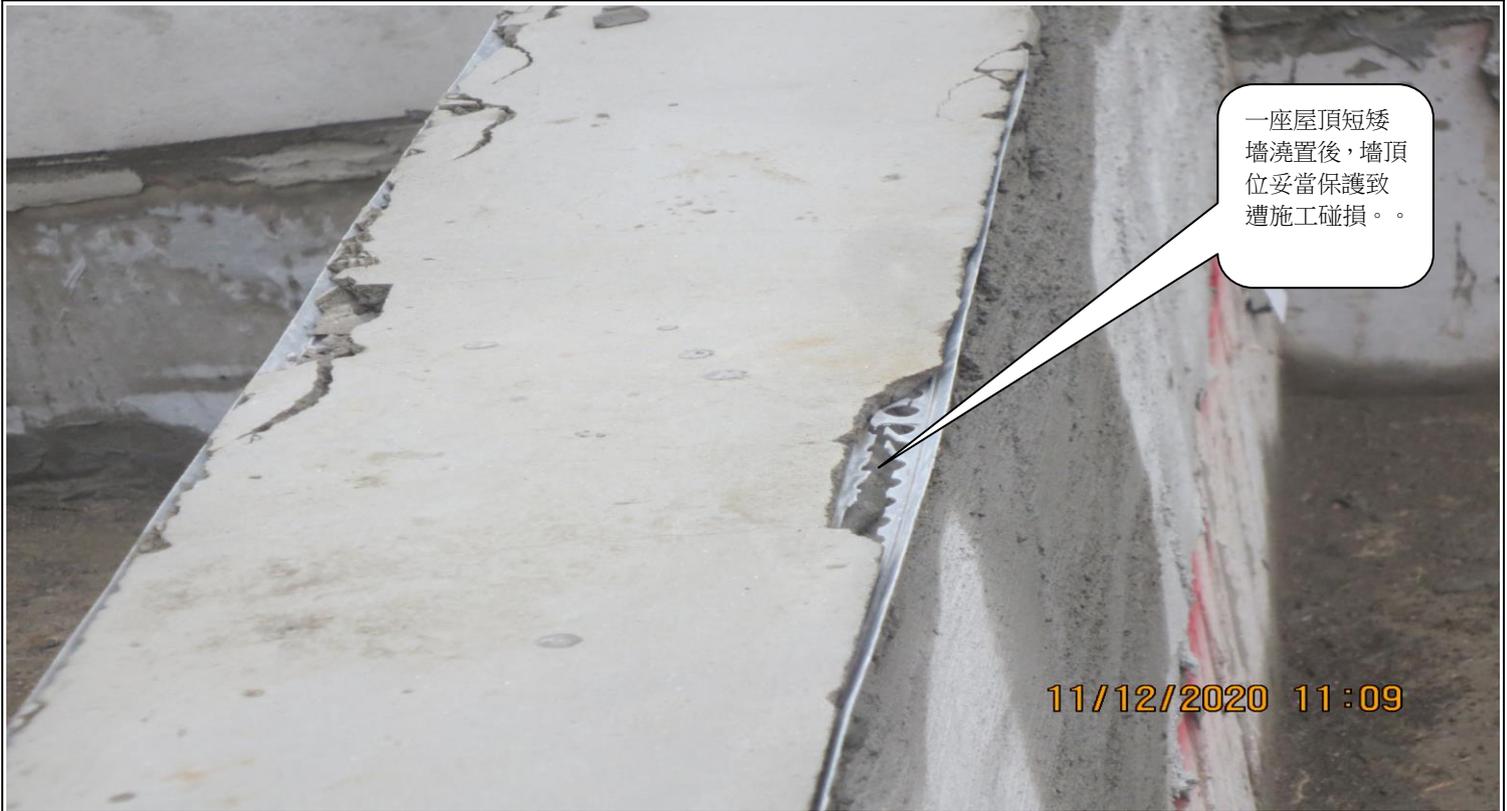
一座屋頂短矮牆澆置後，牆頂位妥當保護致遭施工碰損。

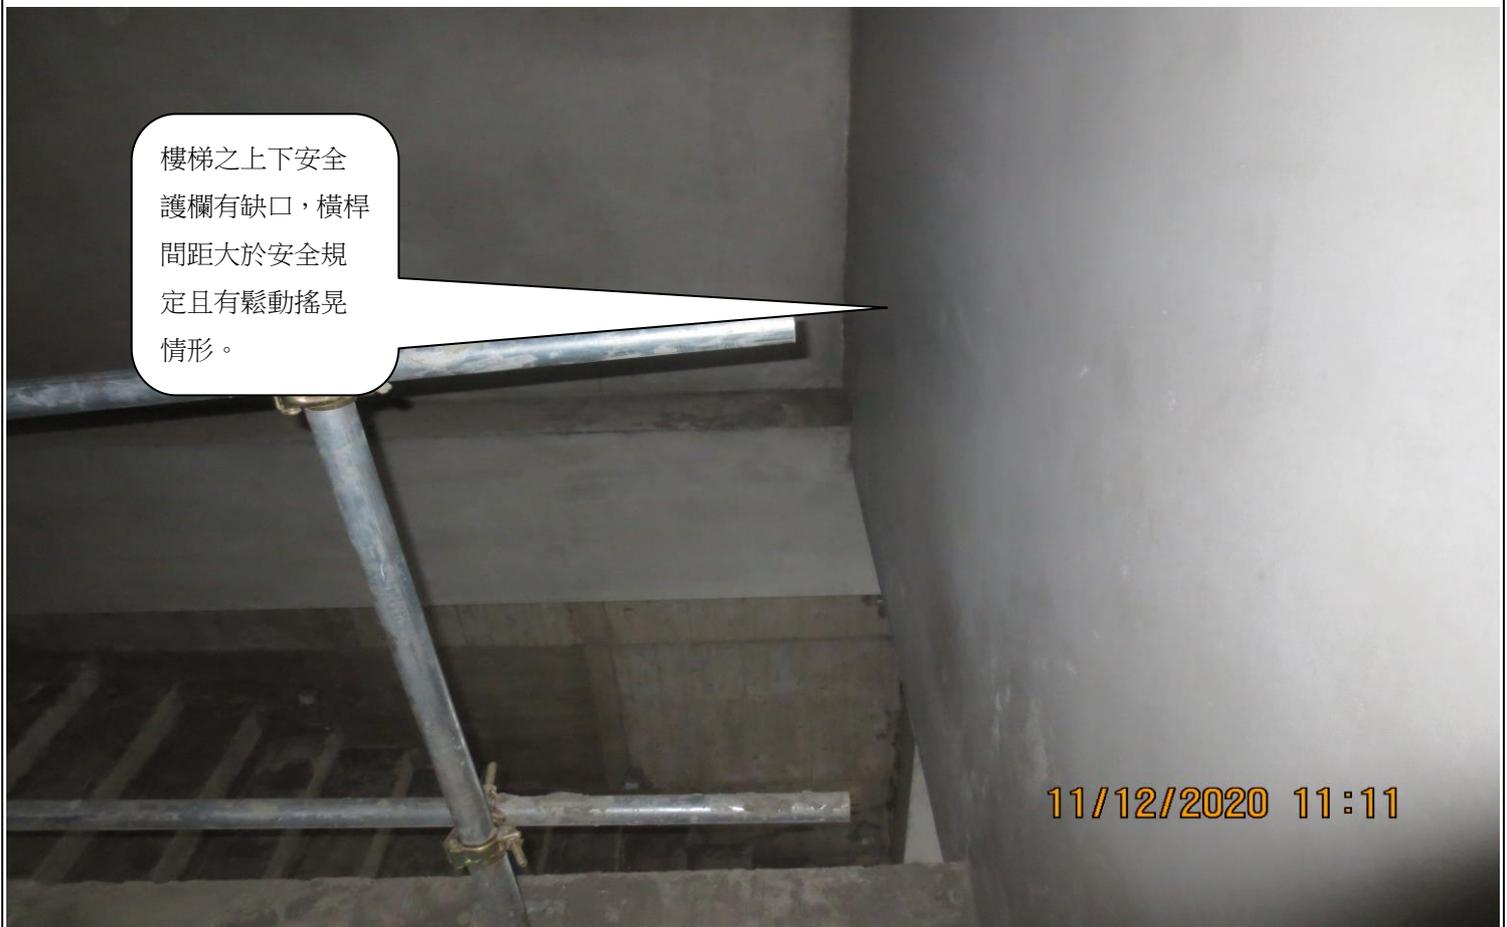
樓梯之上下安全護欄有缺口，橫桿間距大於安全規定且有鬆動搖晃情形。

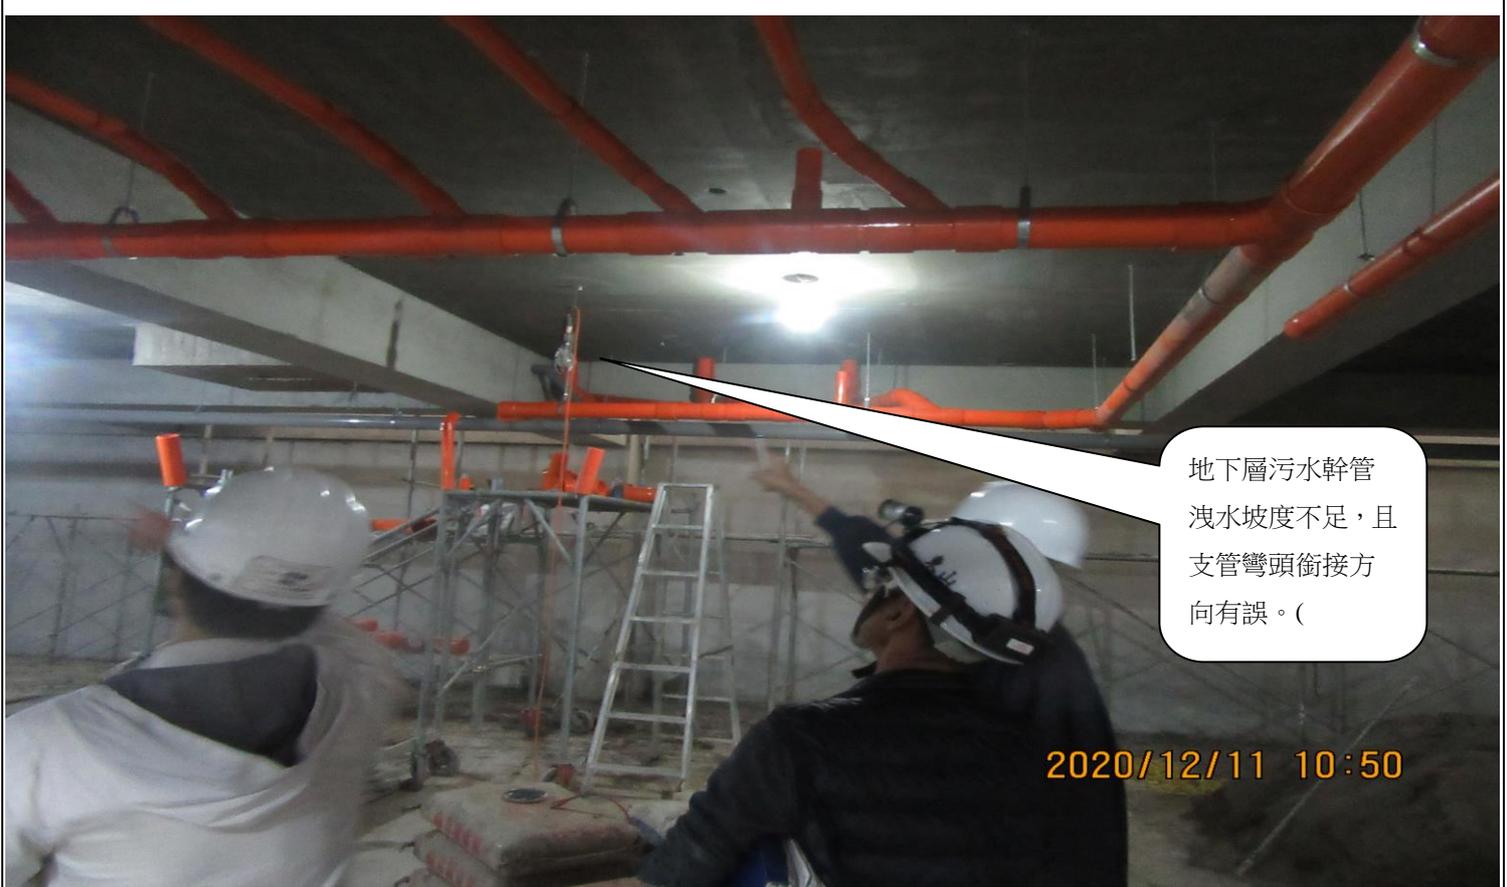
地下層污水幹管洩水坡度不足，且支管彎頭銜接方向有誤。

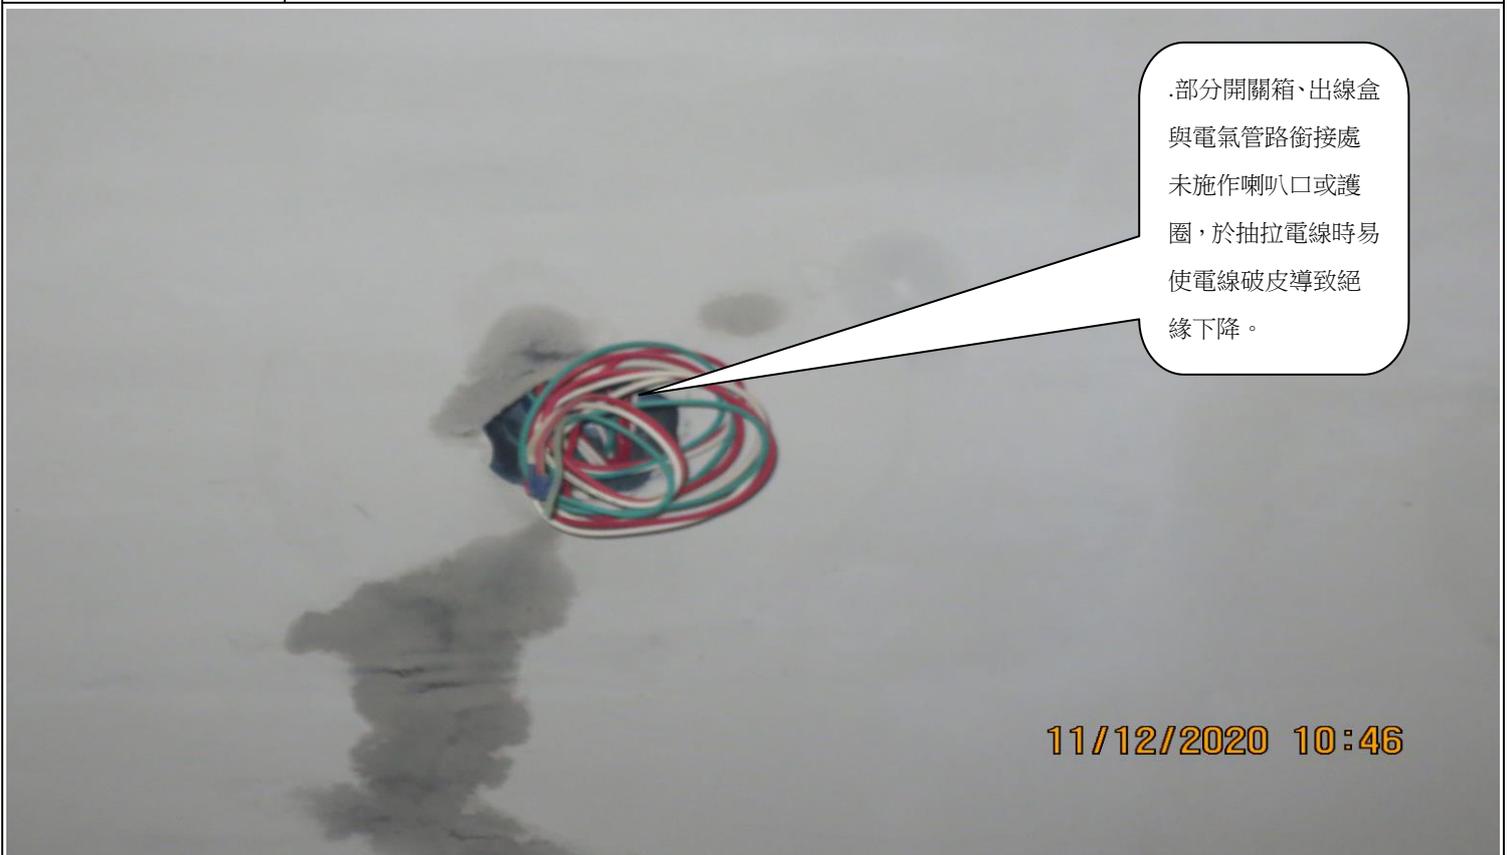
部分開關箱、出線盒與電氣管路銜接處未施作喇叭口或護圈，於抽拉電線時易使電線破皮導致絕緣下降。

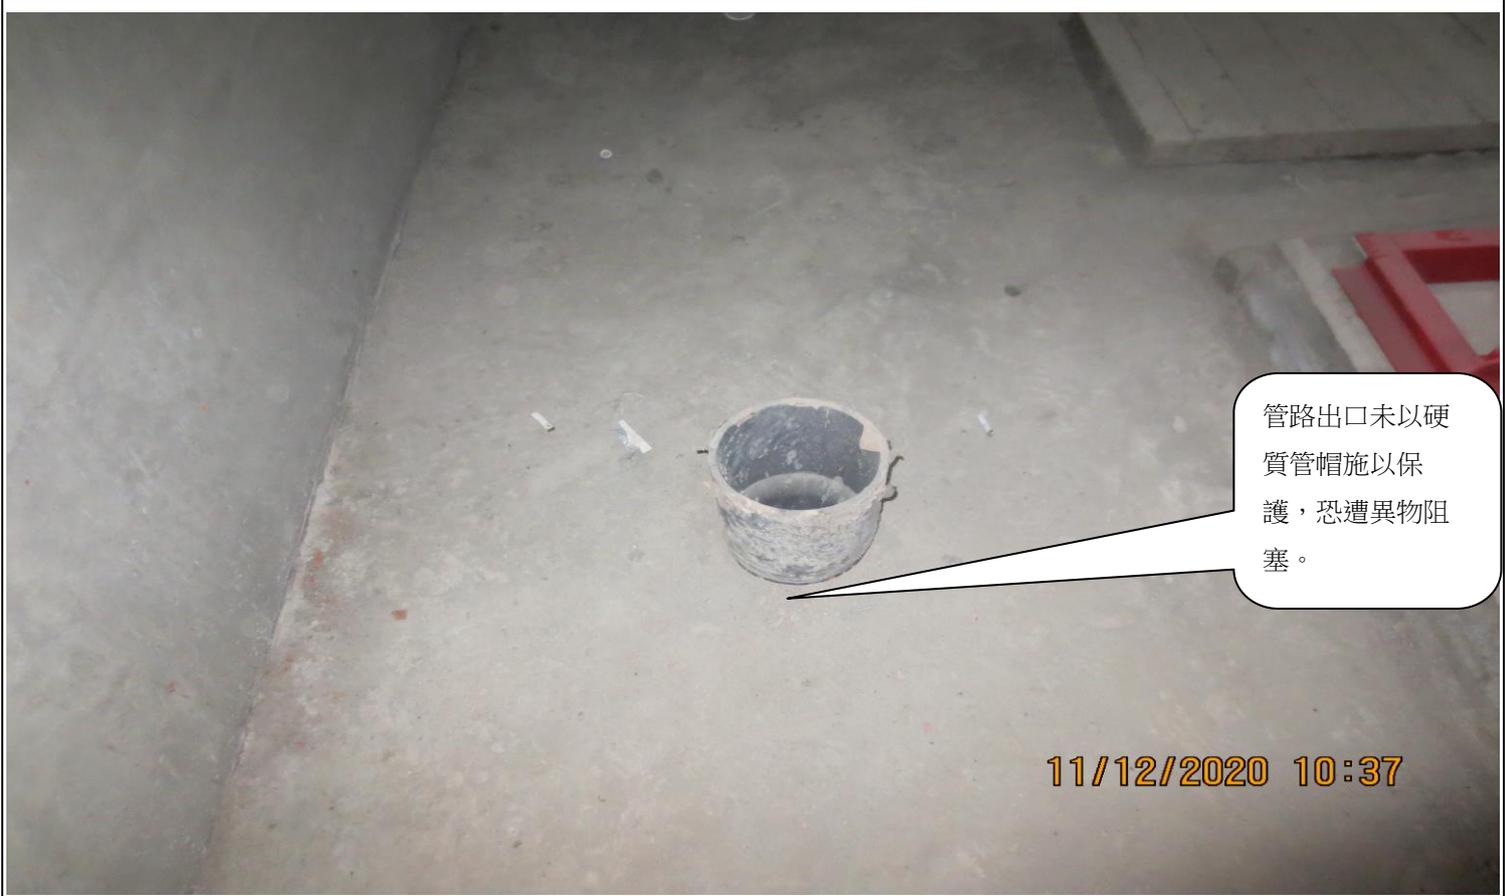
· 管路出口未以硬質管帽施以保護，恐遭異物阻塞。

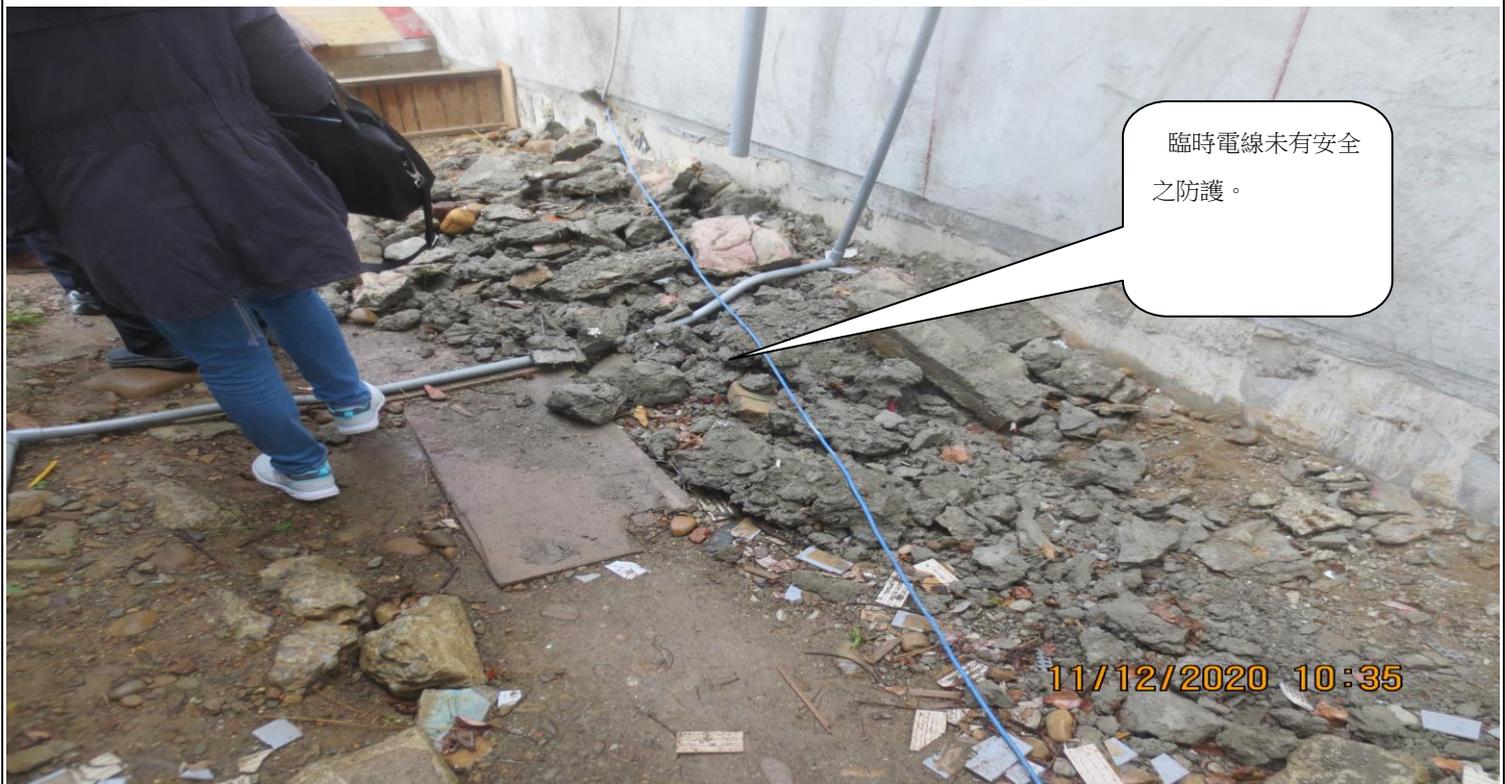
臨時電線未有安全之防護。
