新竹縣政府工程查核代表照片表

拍攝日期：109.12.14

工程名稱：坑子口支線大埔橋下游護岸災害復建工程

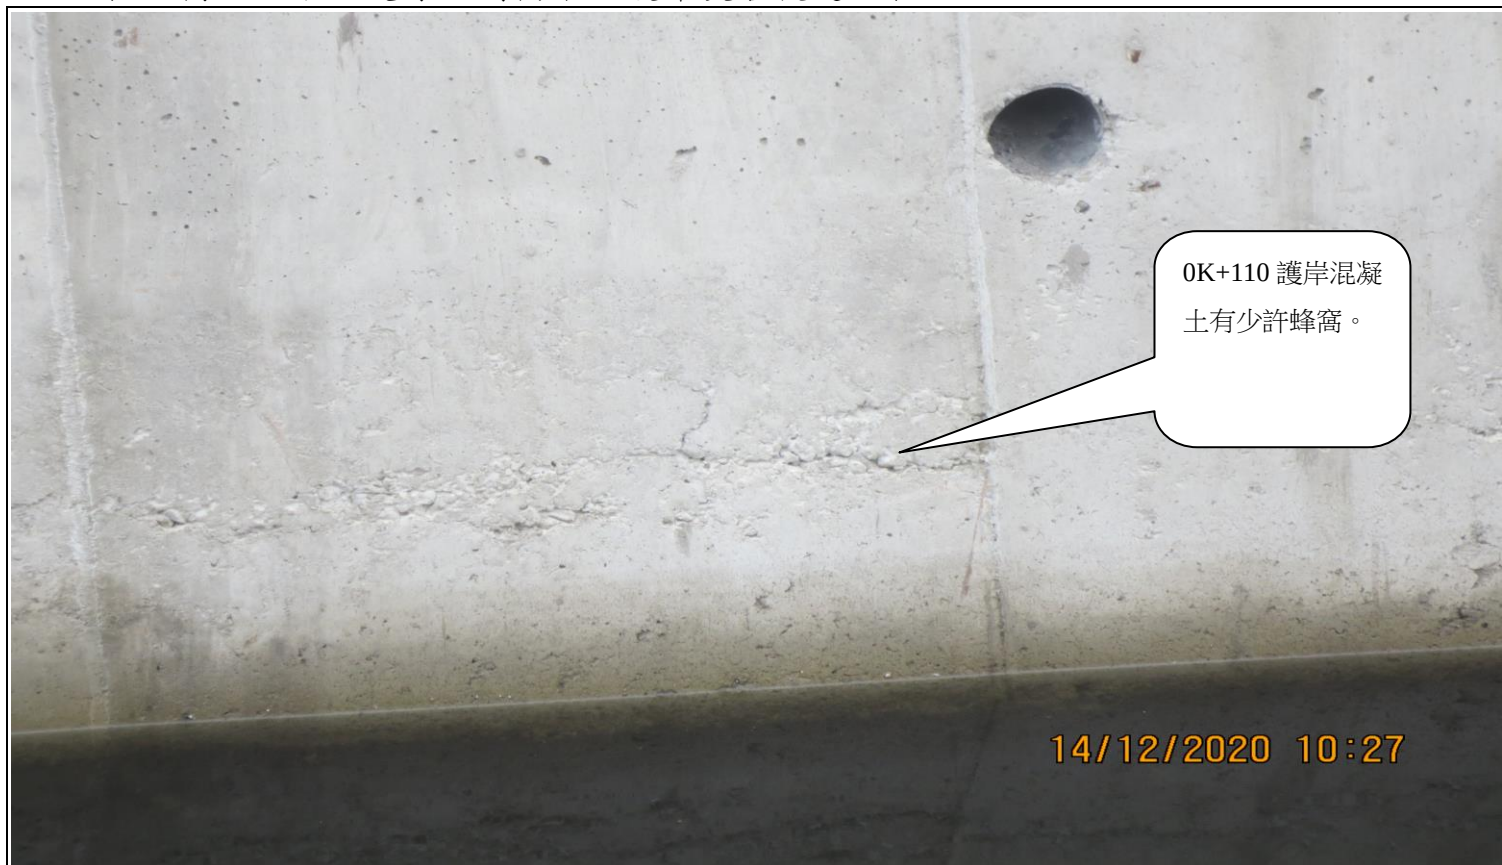
0K+110 護岸混凝土有少許蜂窩。

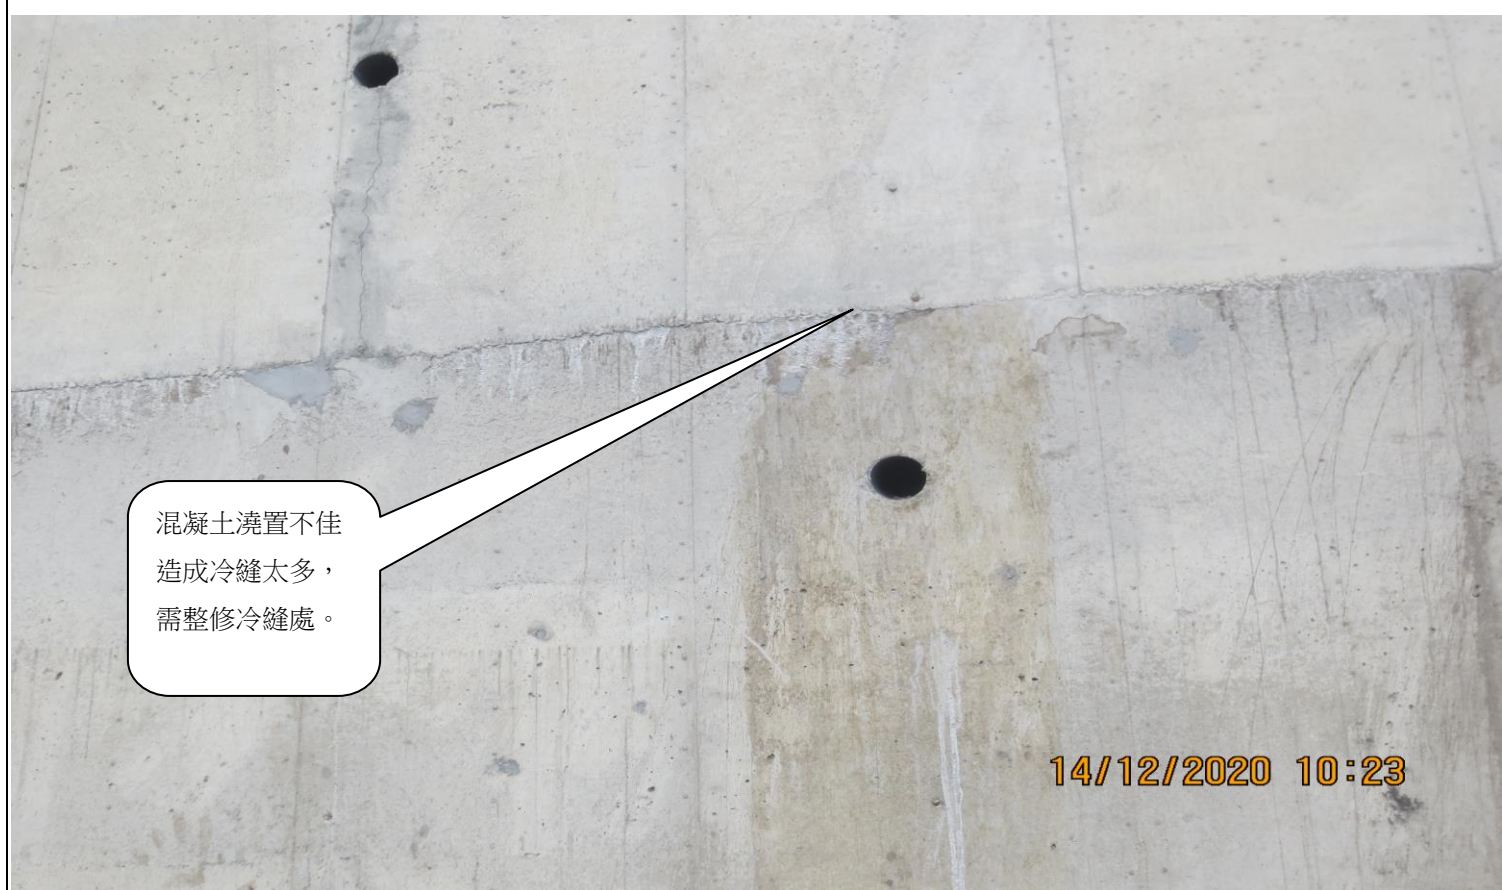
混凝土澆置不佳造成冷縫太多，需整修冷縫處。

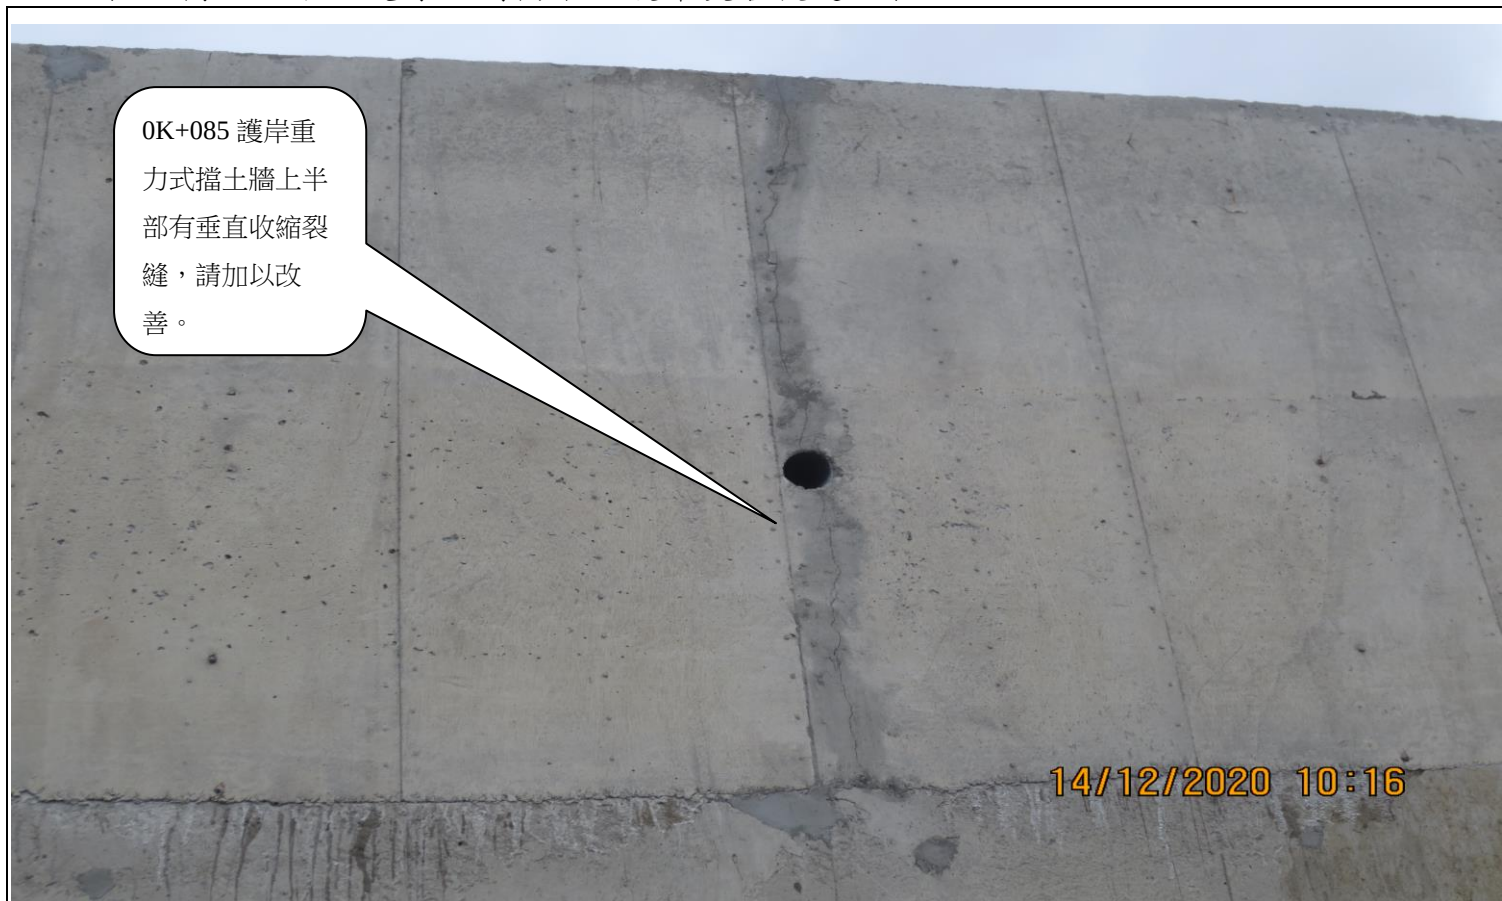
0K+085 護岸重力式擋土牆上半部有垂直收縮裂縫，請加以改善。

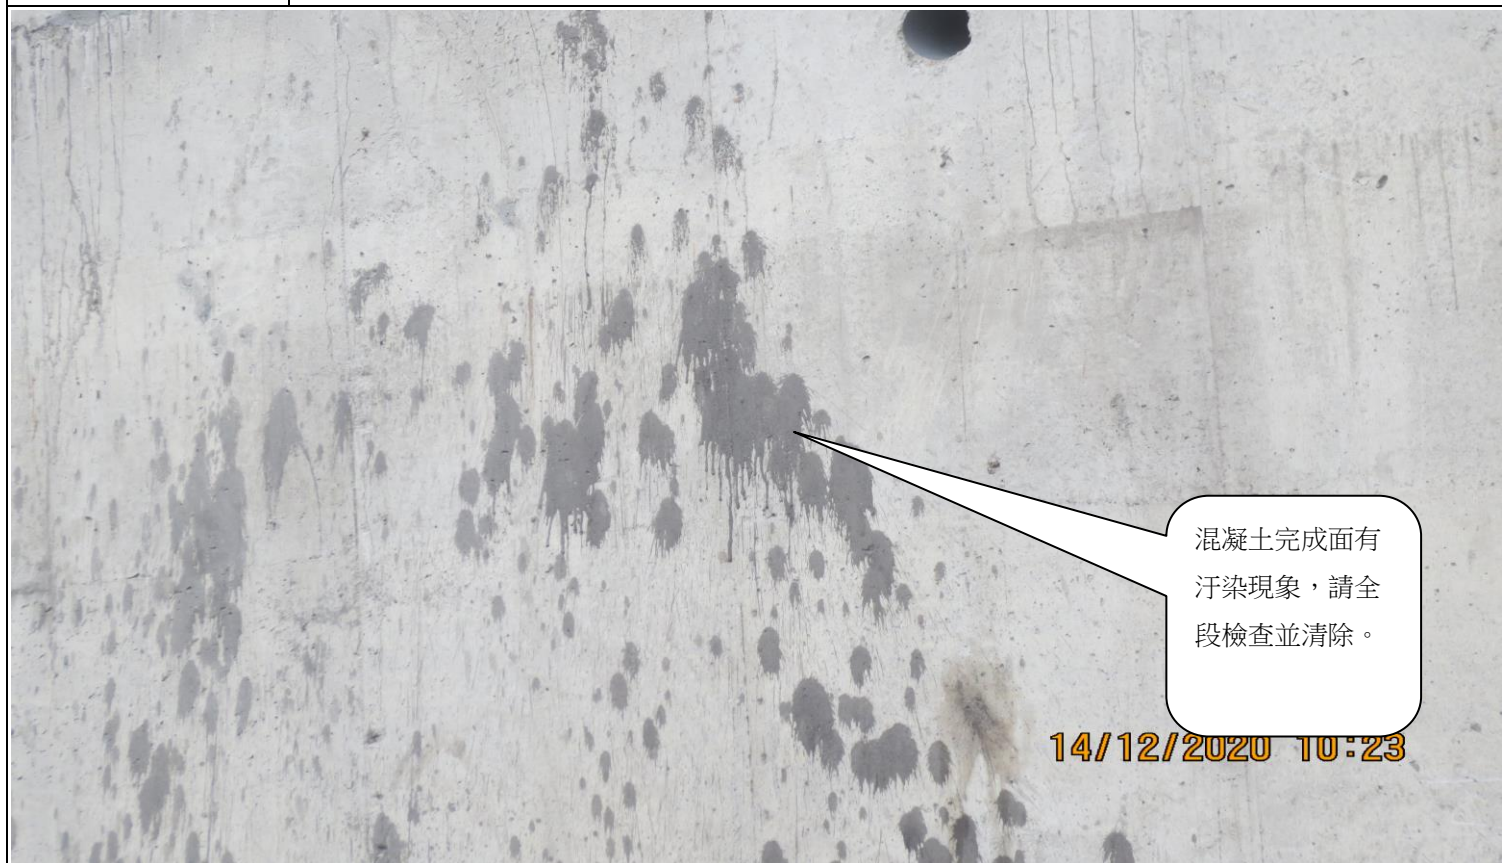
混凝土完成面有汙染現象，請全段檢查並清除。

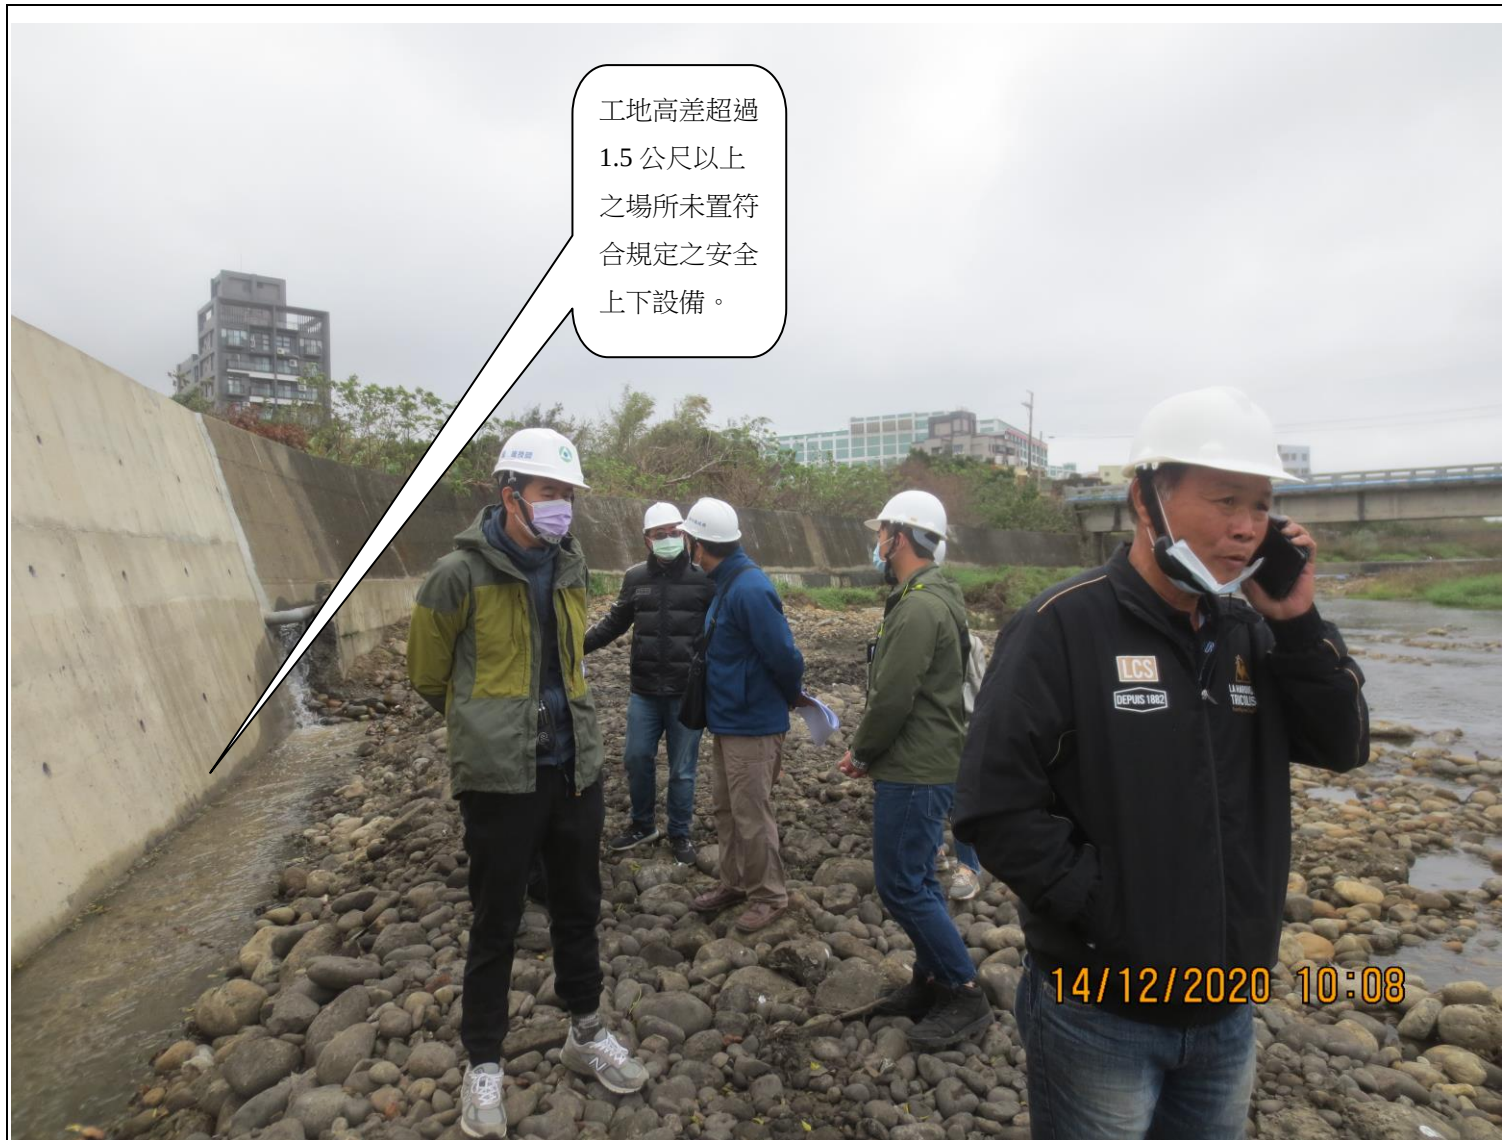
工地高差超過 1.5 公尺以上之場所未置符合規定之安全上下設備。
