## 新竹縣政府工程查核代表照片表

工程名稱：桃山文化健康站周邊環境改善工程

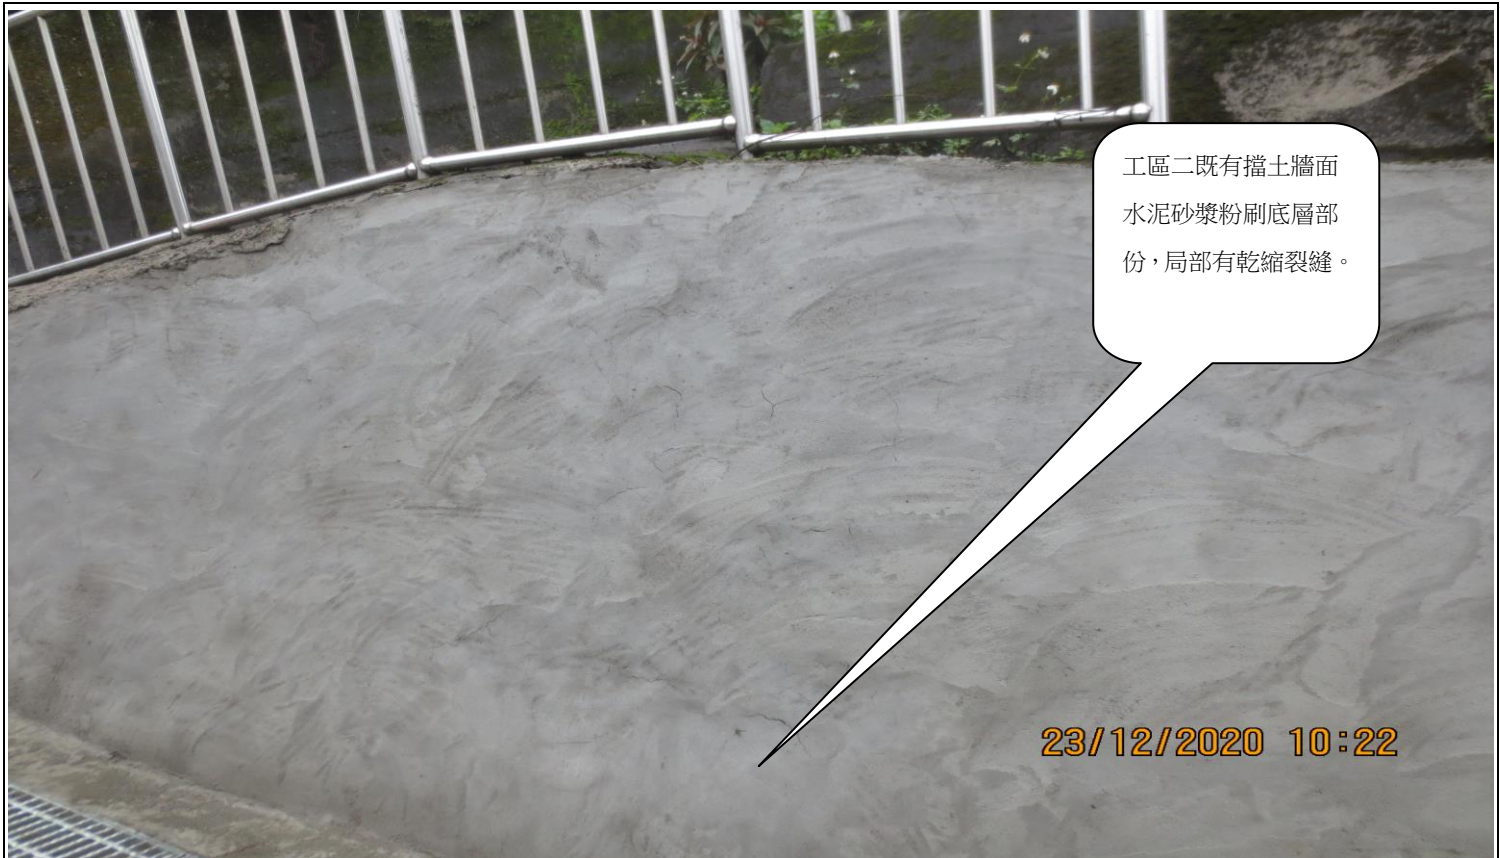
工區二既有擋土牆面水泥砂漿粉刷底層部份，局部有乾縮裂縫。

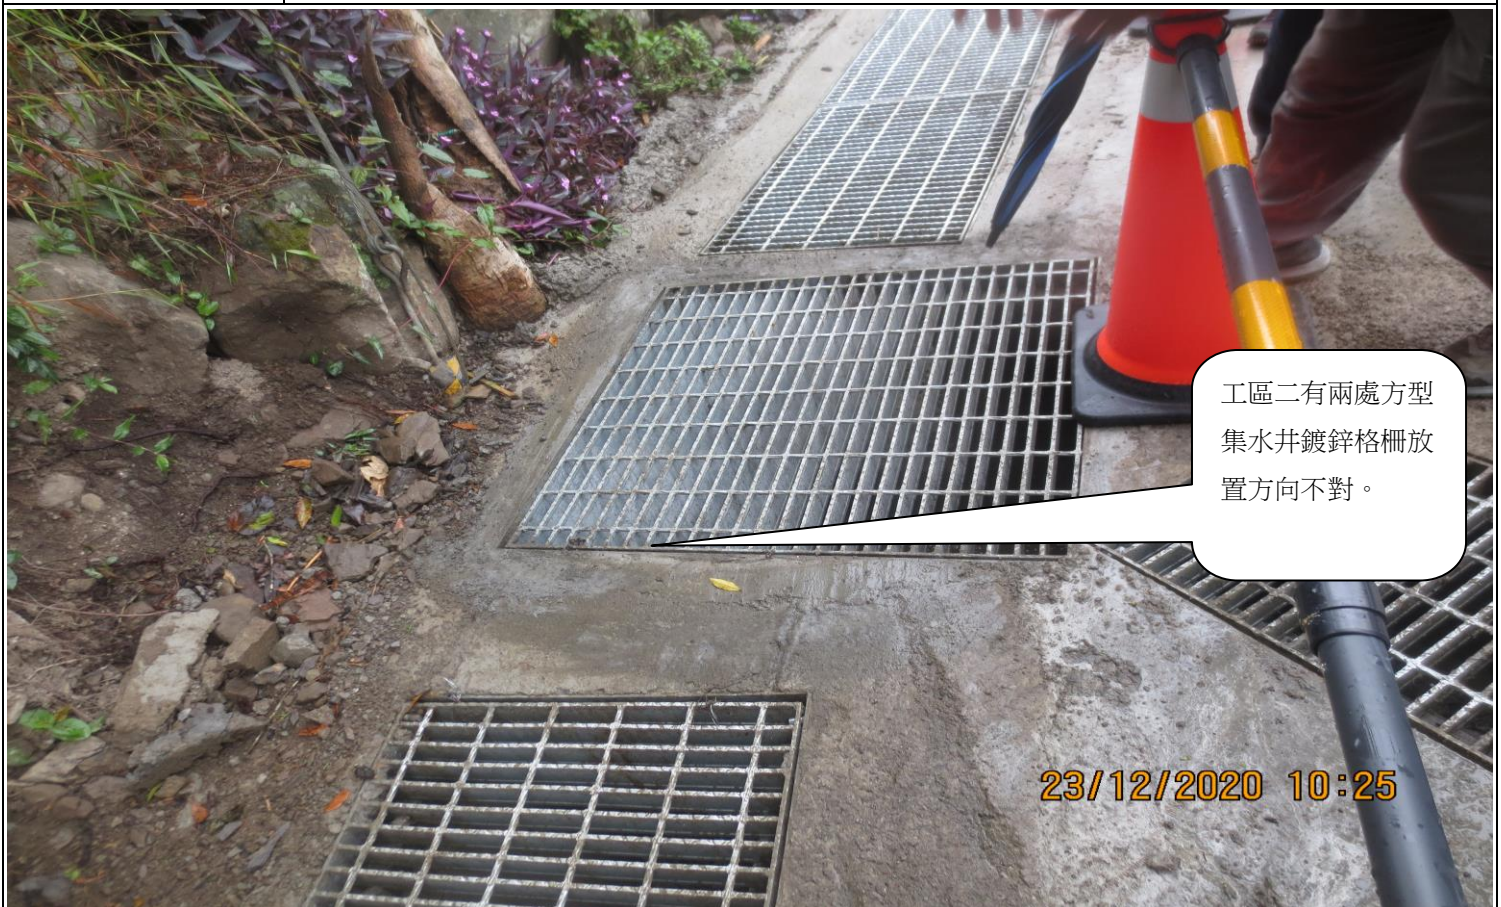
工區二有兩處方型集水井鍍鋅格柵放置方向不對。

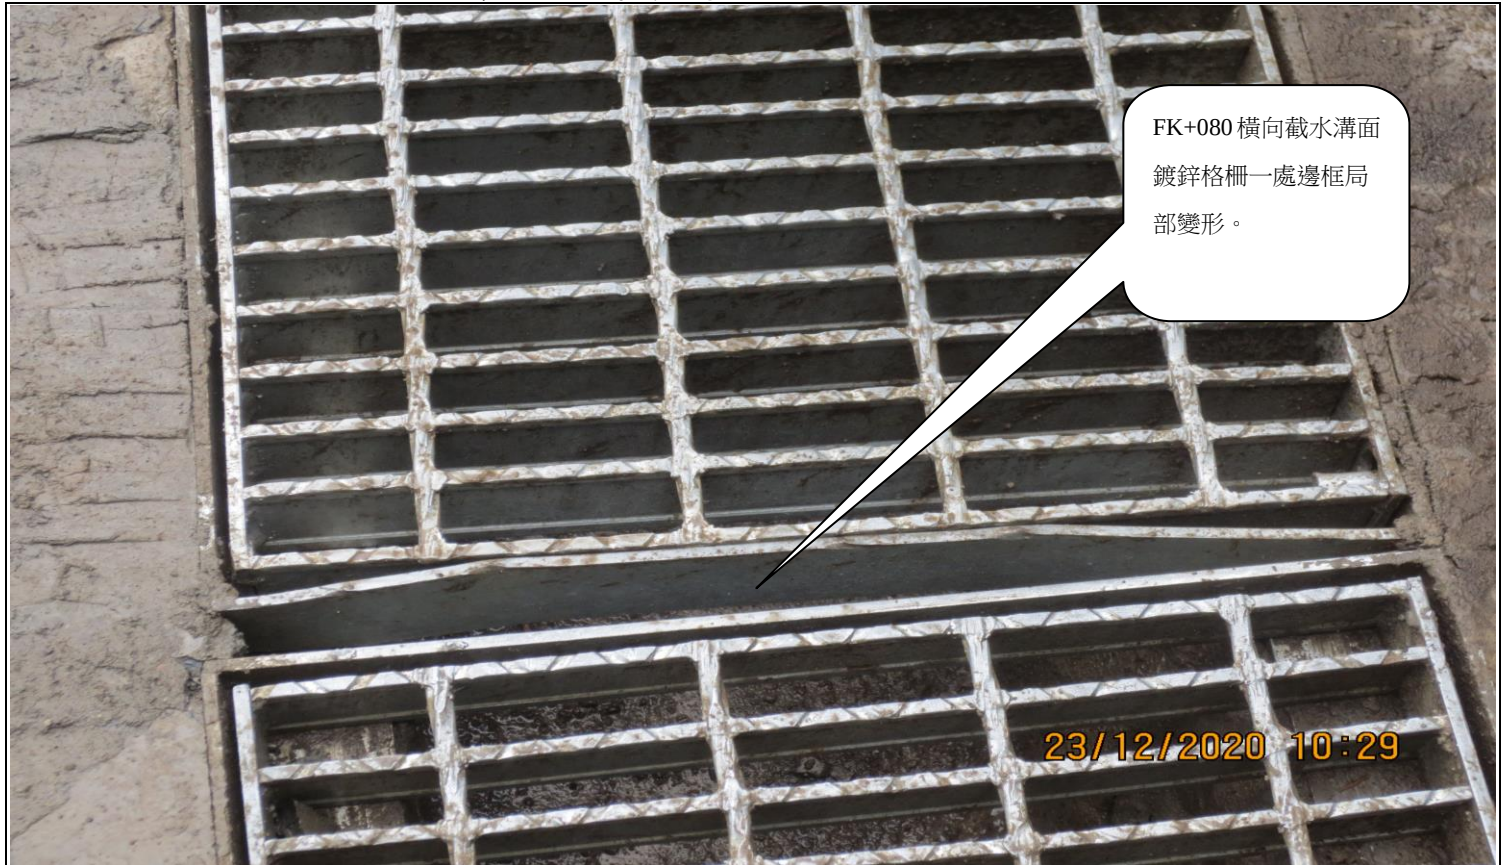
FK+080 橫向截水溝面  
鍍鋅格柵一處邊框局  
部變形。

FK+080 橫向截水溝面鍍鋅格柵一處邊框局部變形。

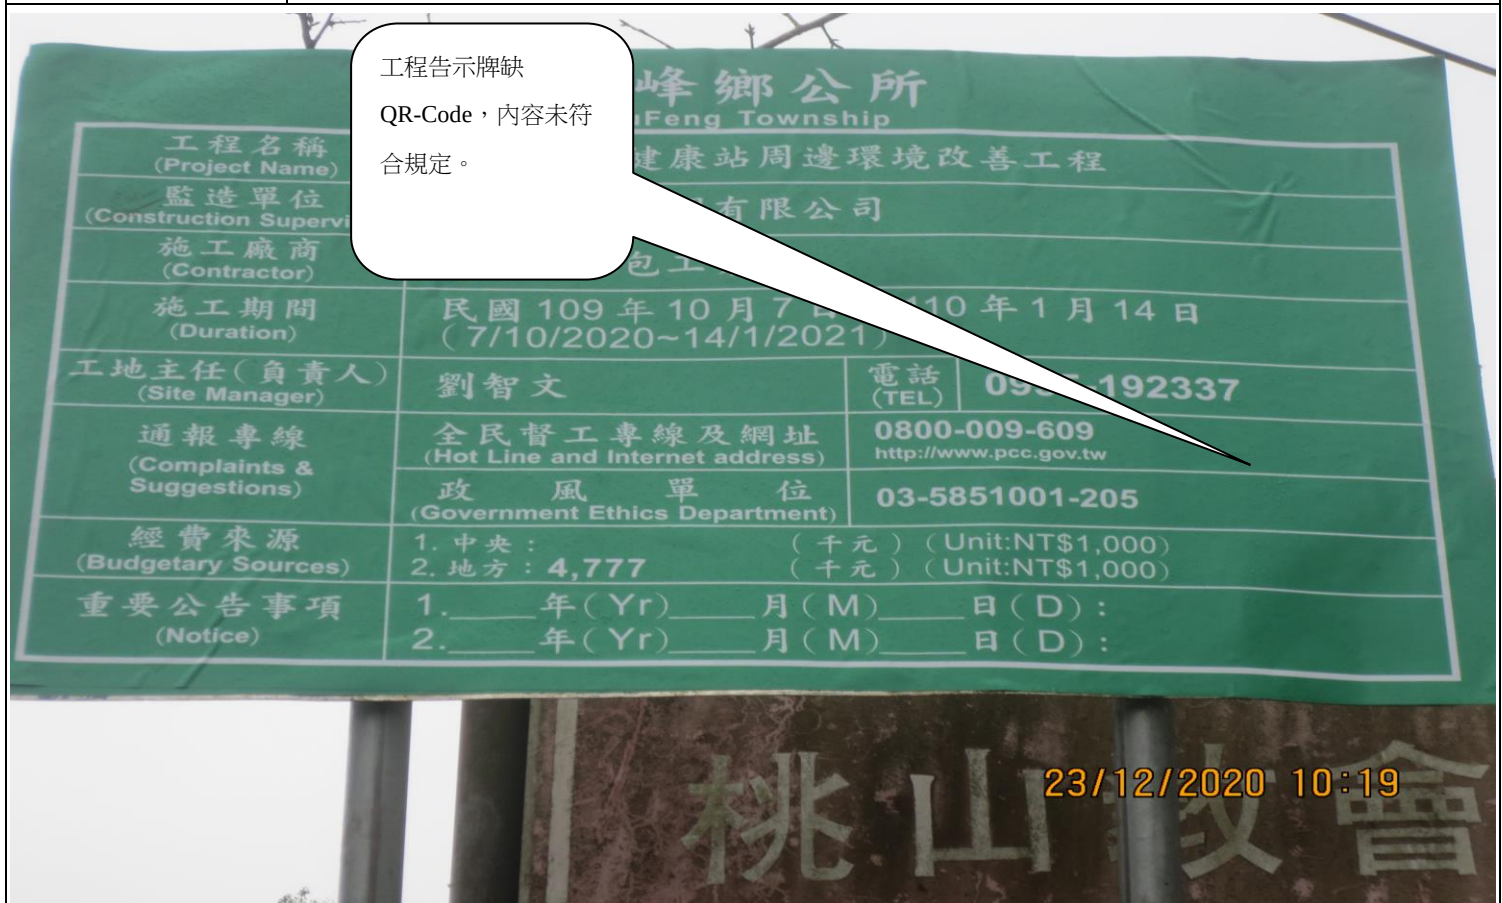
工程告示牌缺  
QR-Code，內容未符  
合規定。

工程告示牌缺 QR-Code，內容未符合規定。

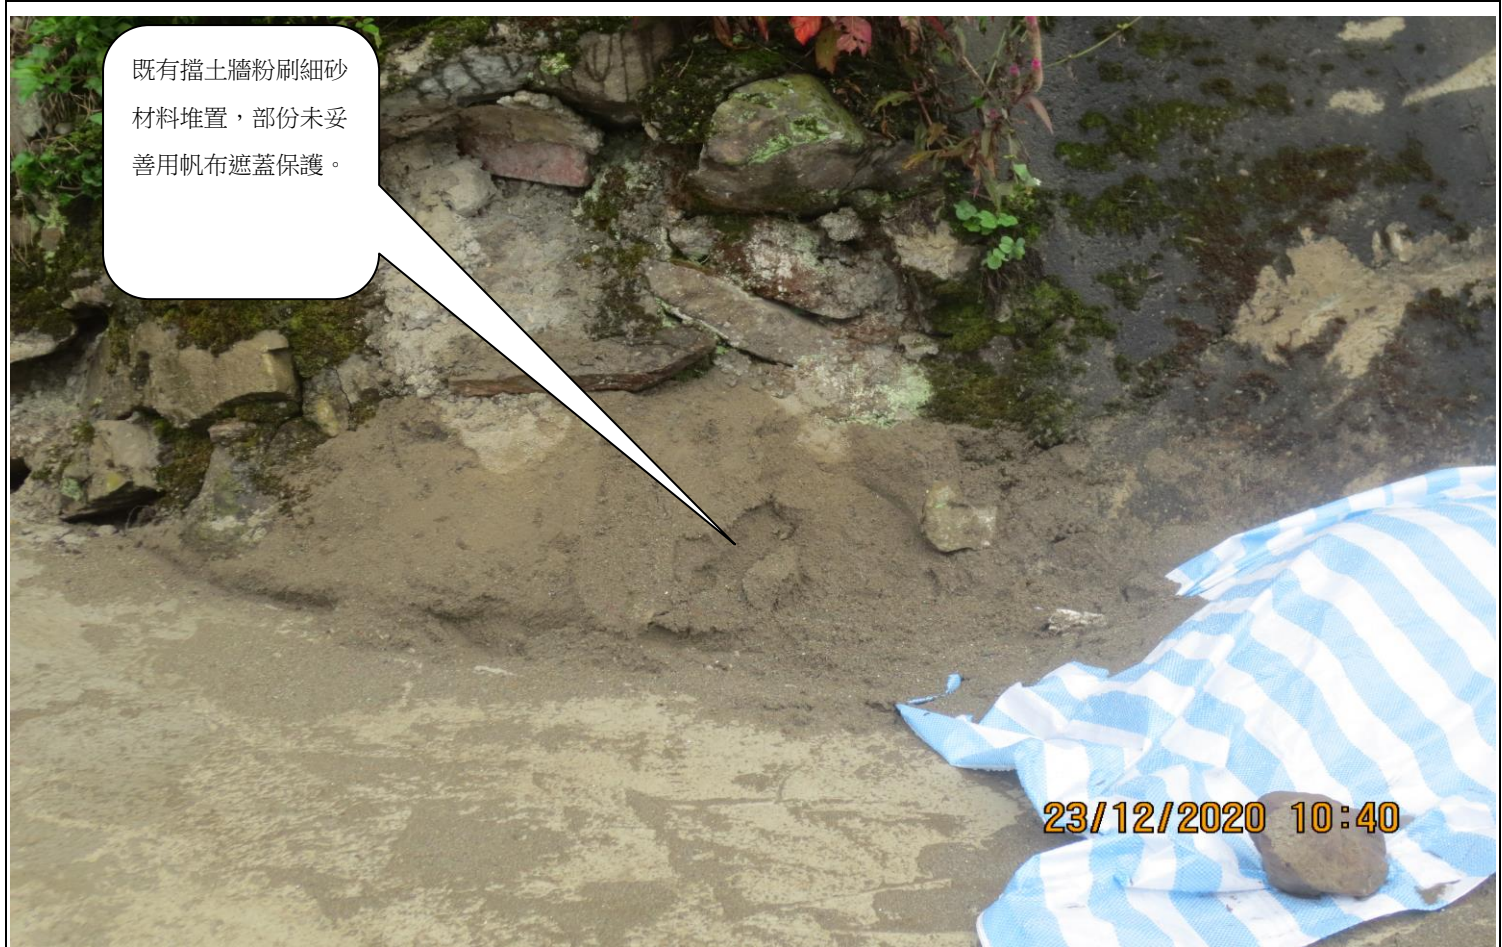
既有擋土牆粉刷細砂材料堆置，部份未妥善用帆布遮蓋保護。

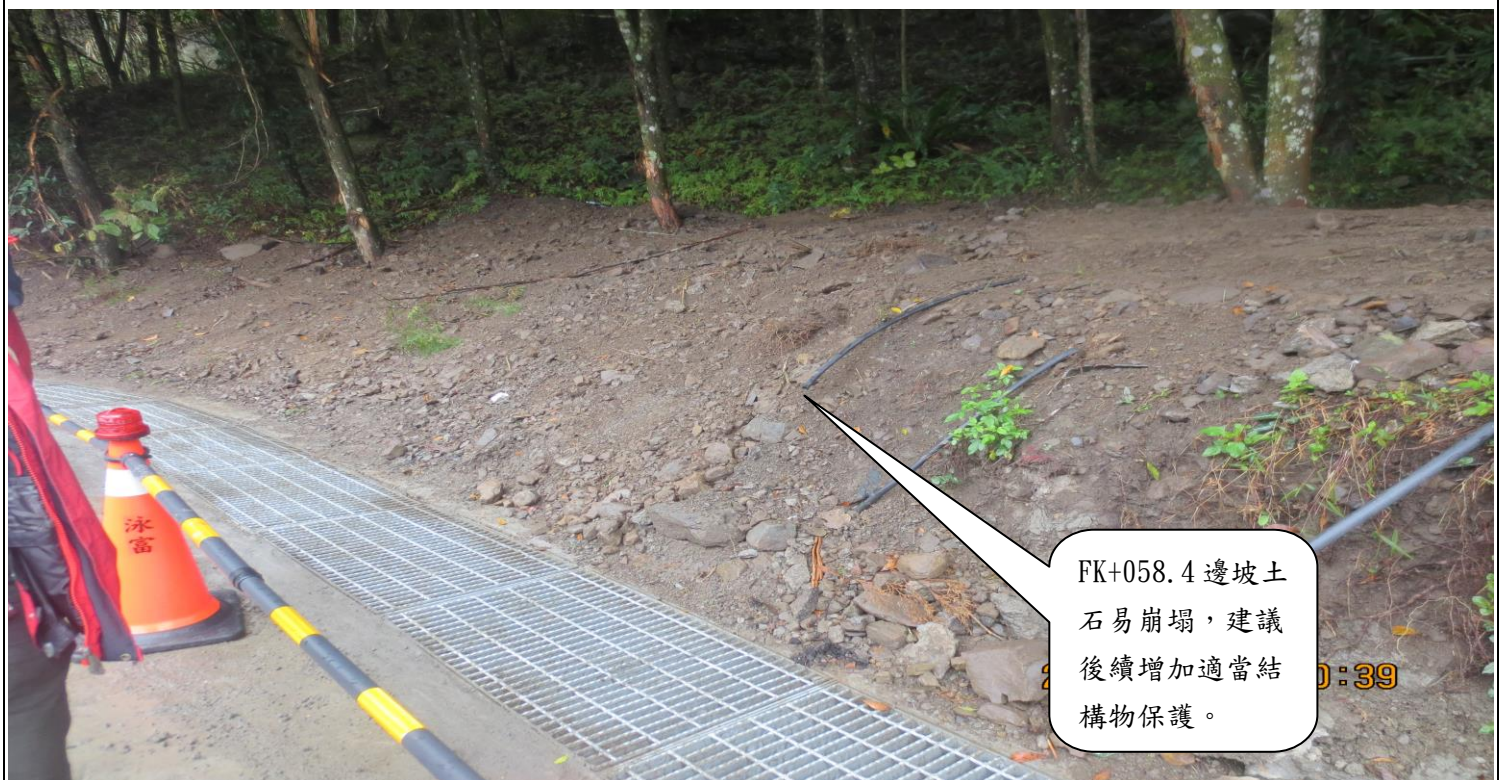
FK+058.4 邊坡土石易崩塌，建議後續增加適當結構物保護。

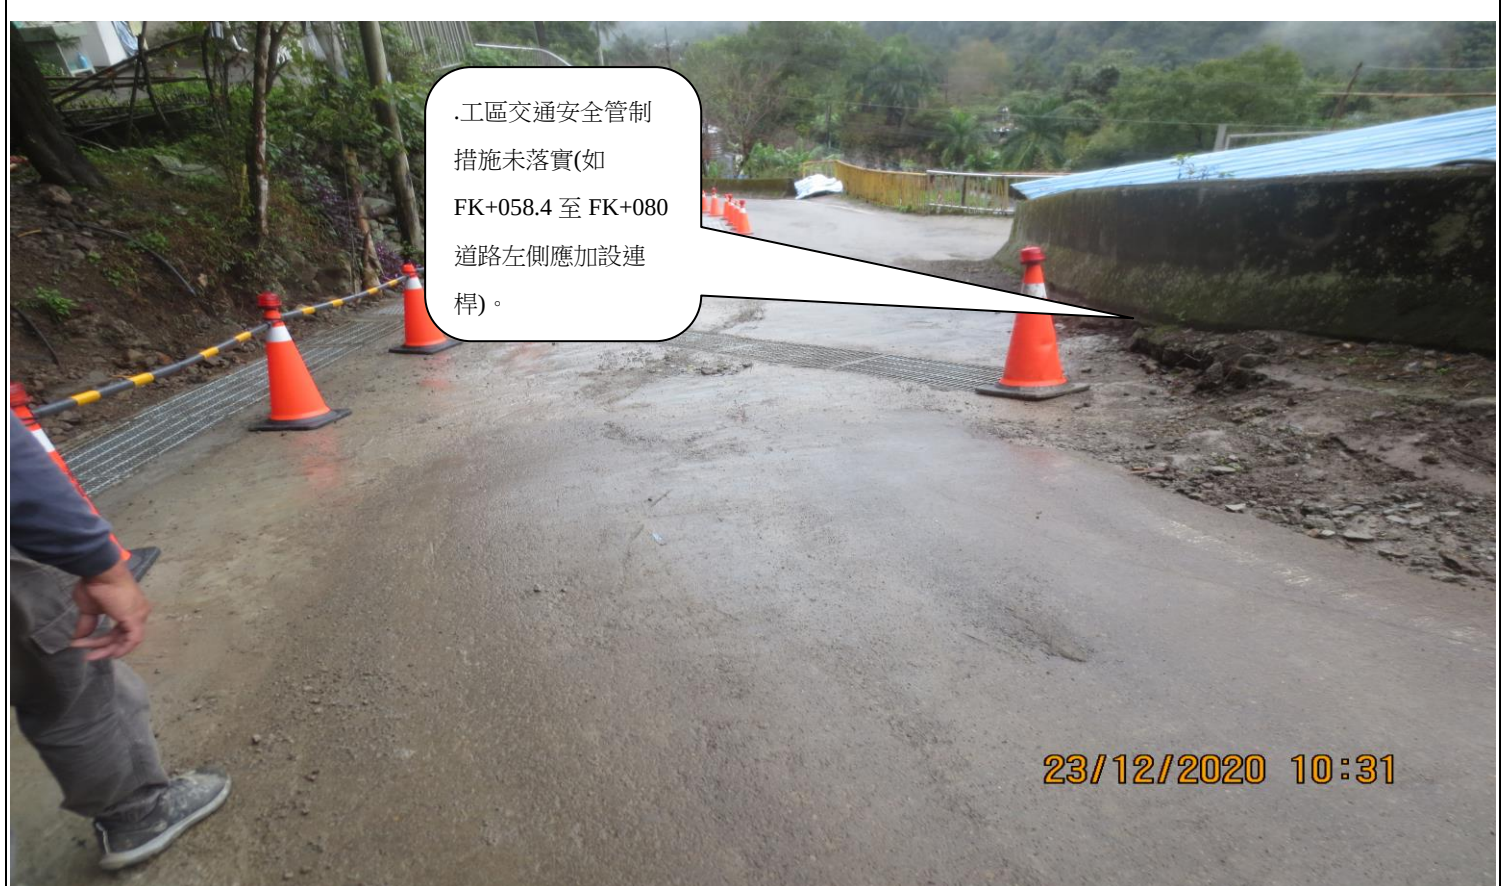
.工區交通安全管制措施未落實(如 FK+058.4 至 FK+080 道路左側應加設連桿)。

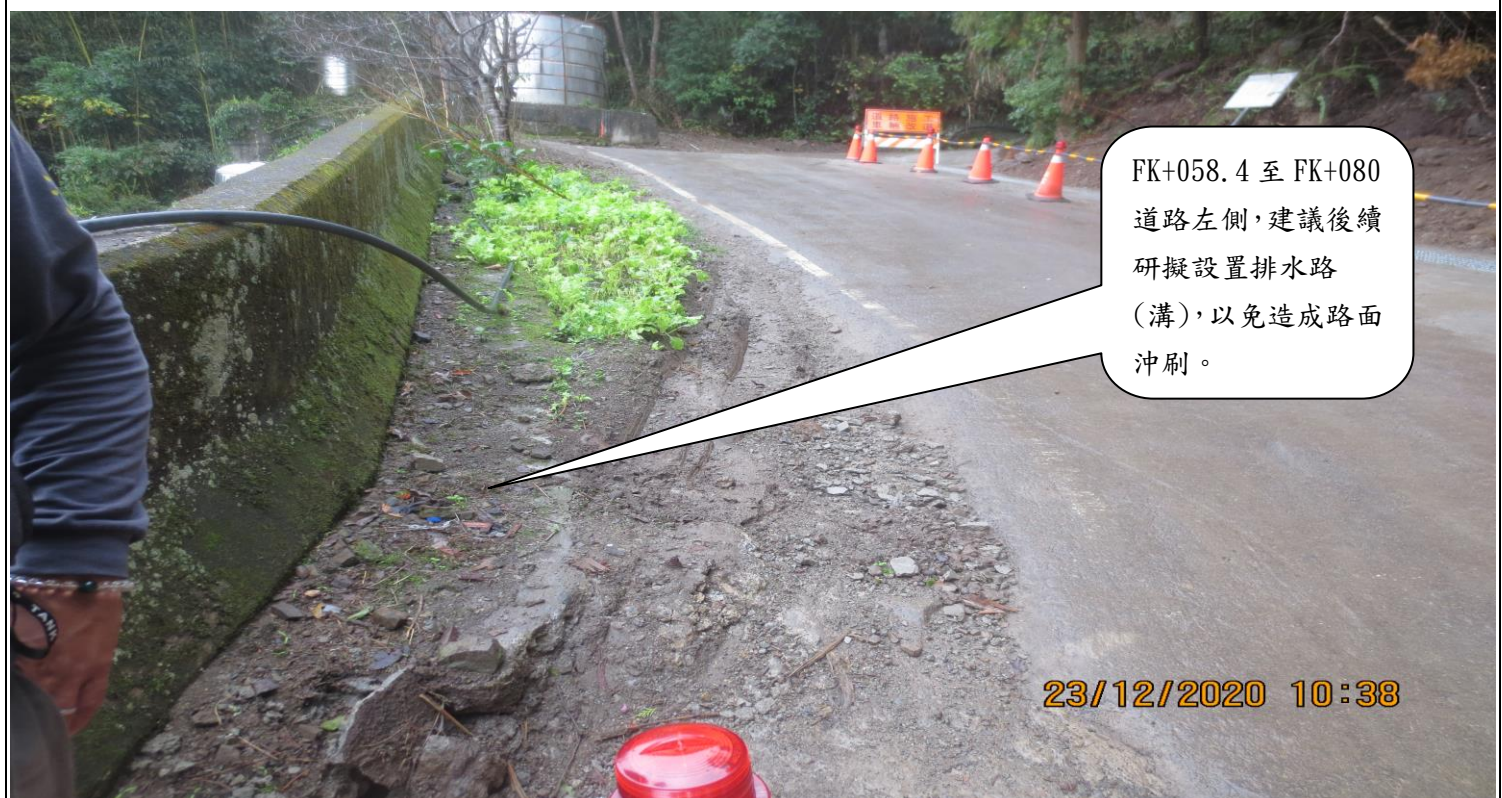
FK+058.4 至 FK+080 道路左側，建議後續研擬設置排水路(溝)，以免造成路面沖刷。
