## 新竹縣政府工程查核代表照片表

工程名稱：照門國小操場跑道整建及周邊設施改善工程

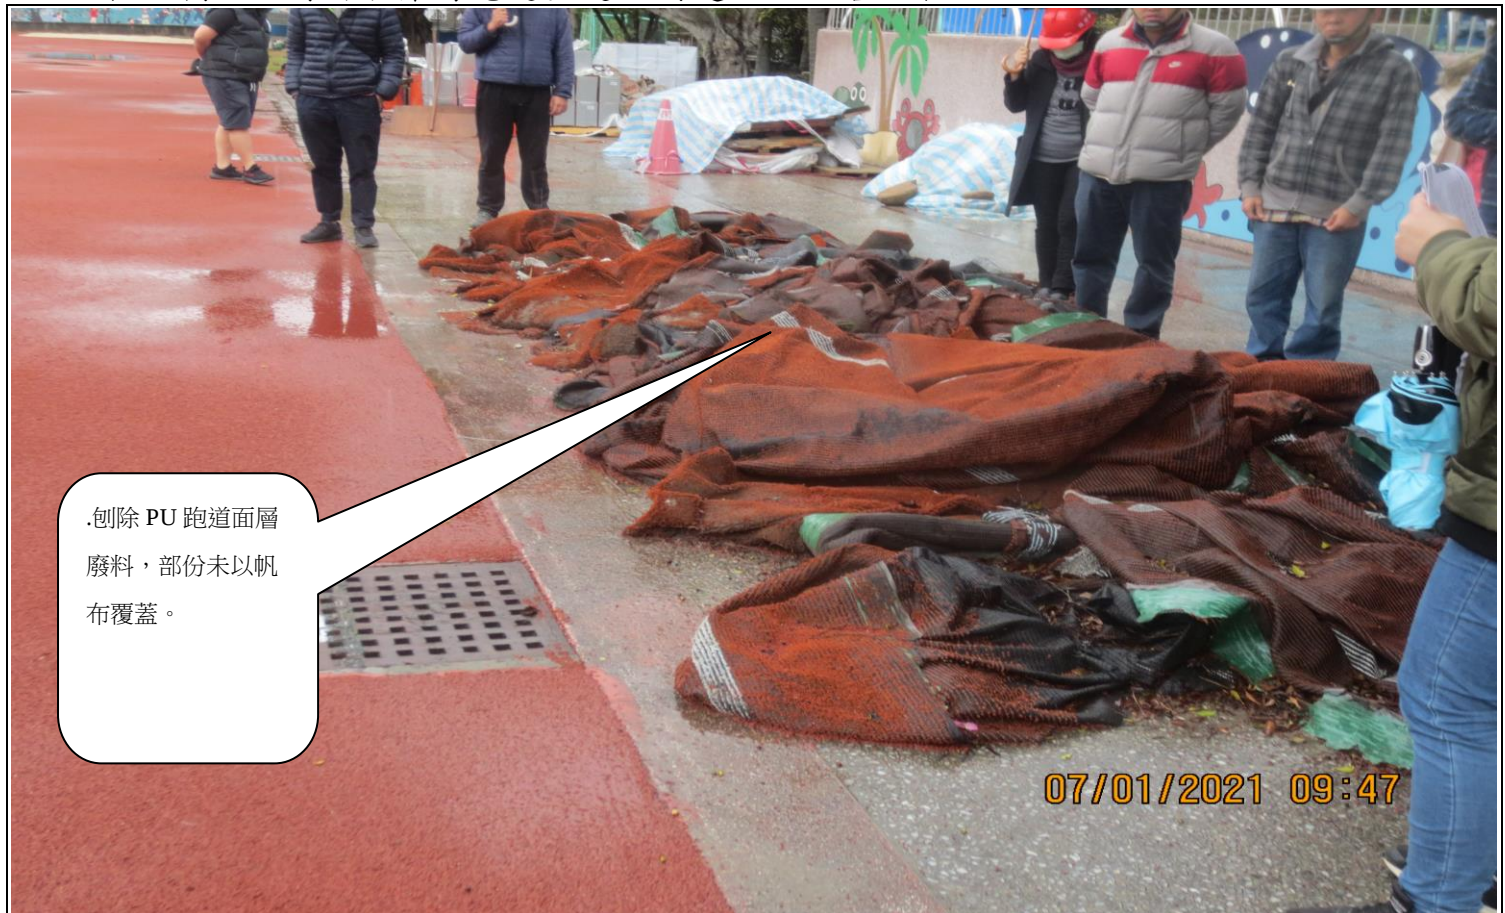
.刨除 PU 跑道面層廢料，部份未以帆布覆蓋。

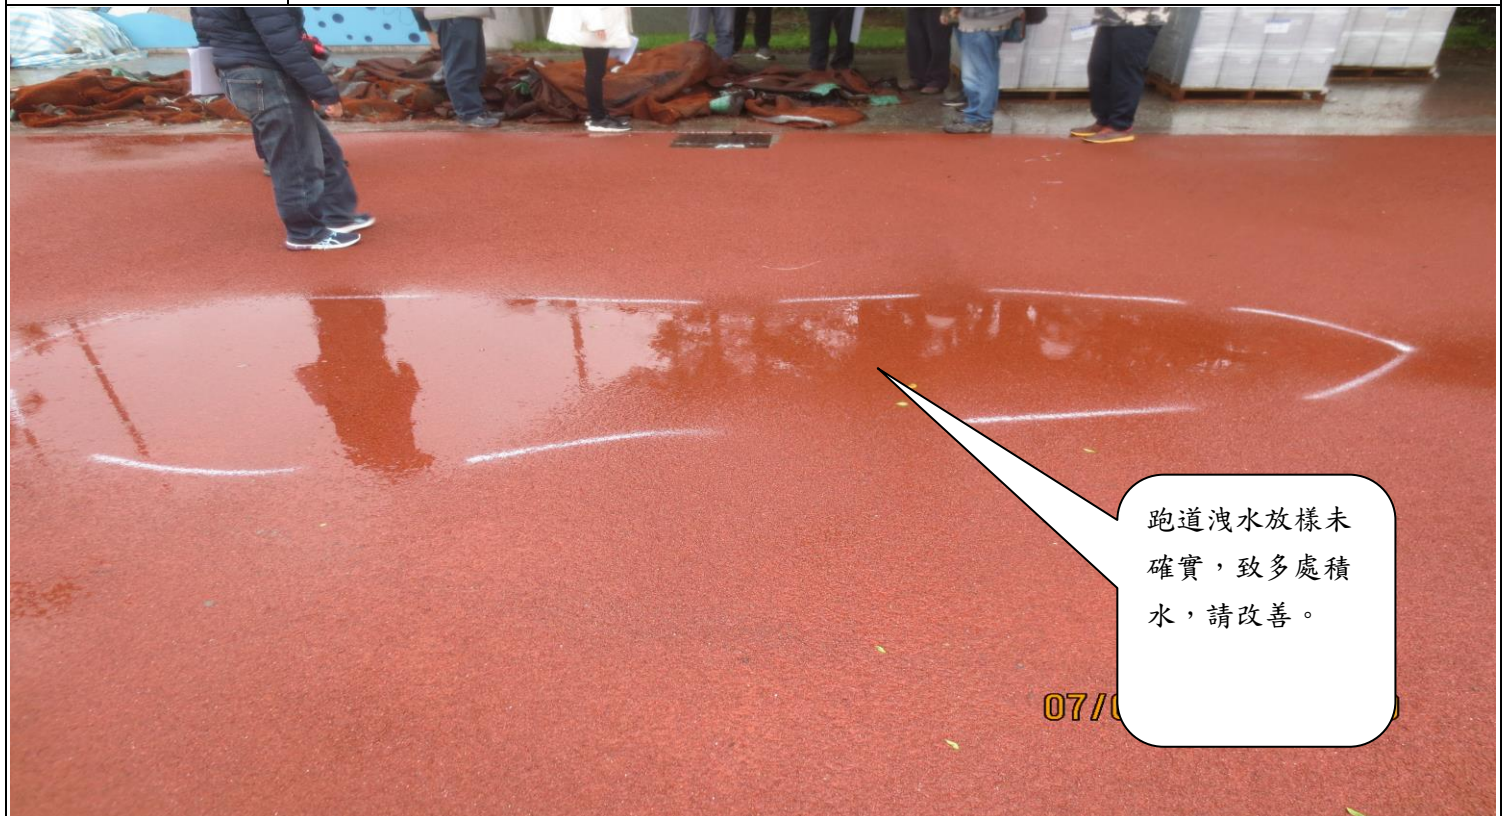
跑道洩水放樣未確實，致多處積水，請改善。

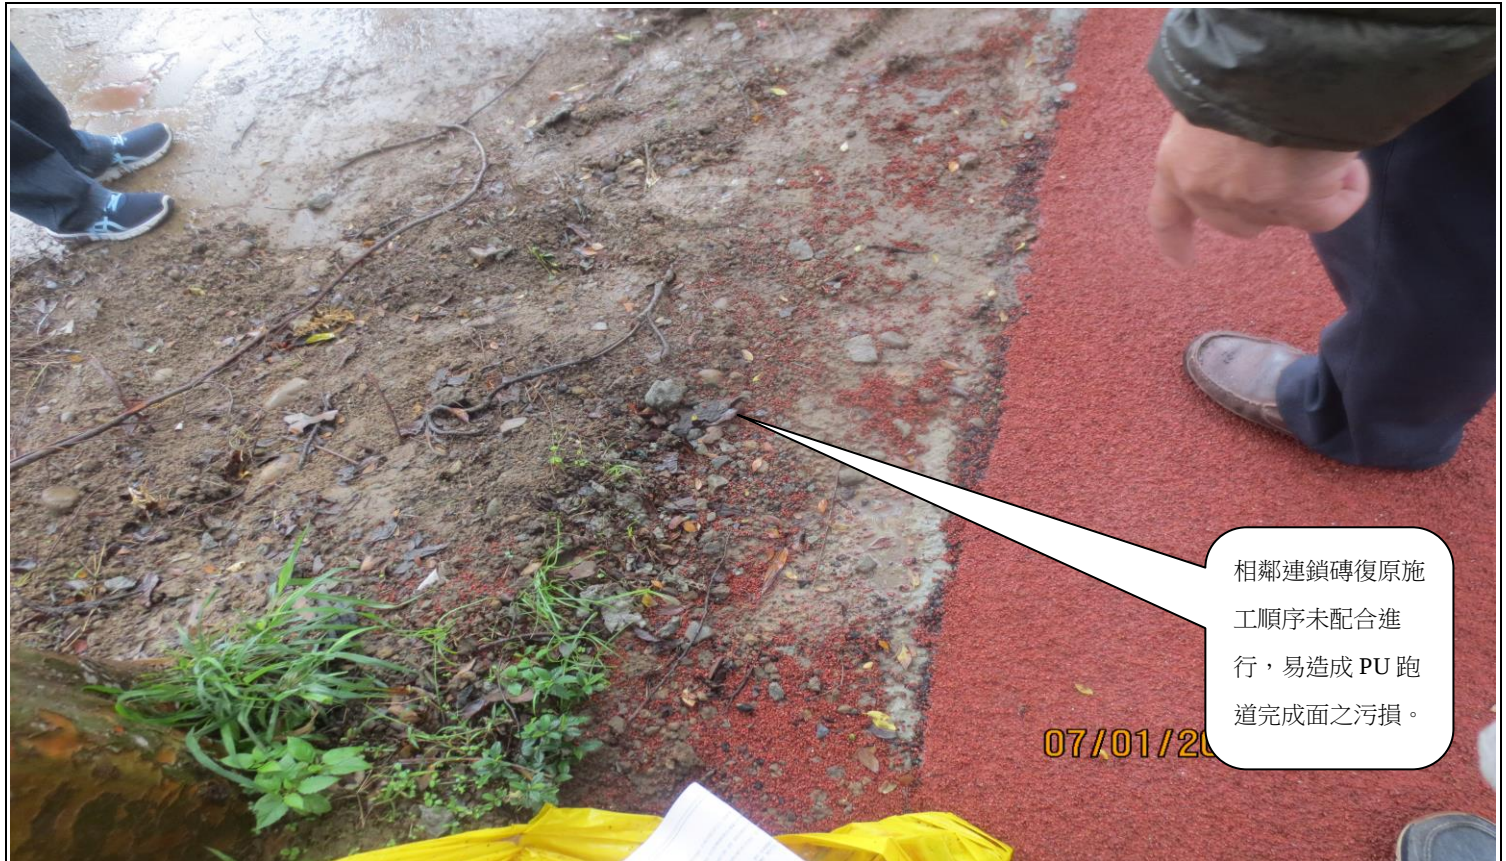
相鄰連鎖磚復原施工順序未配合進行，易造成 PU 跑道完成面之污損。

起跑點 PU 跑道已進行施作，相鄰連鎖磚復原施工順序未配合進行，易造成 PU 跑道完成面之污損。

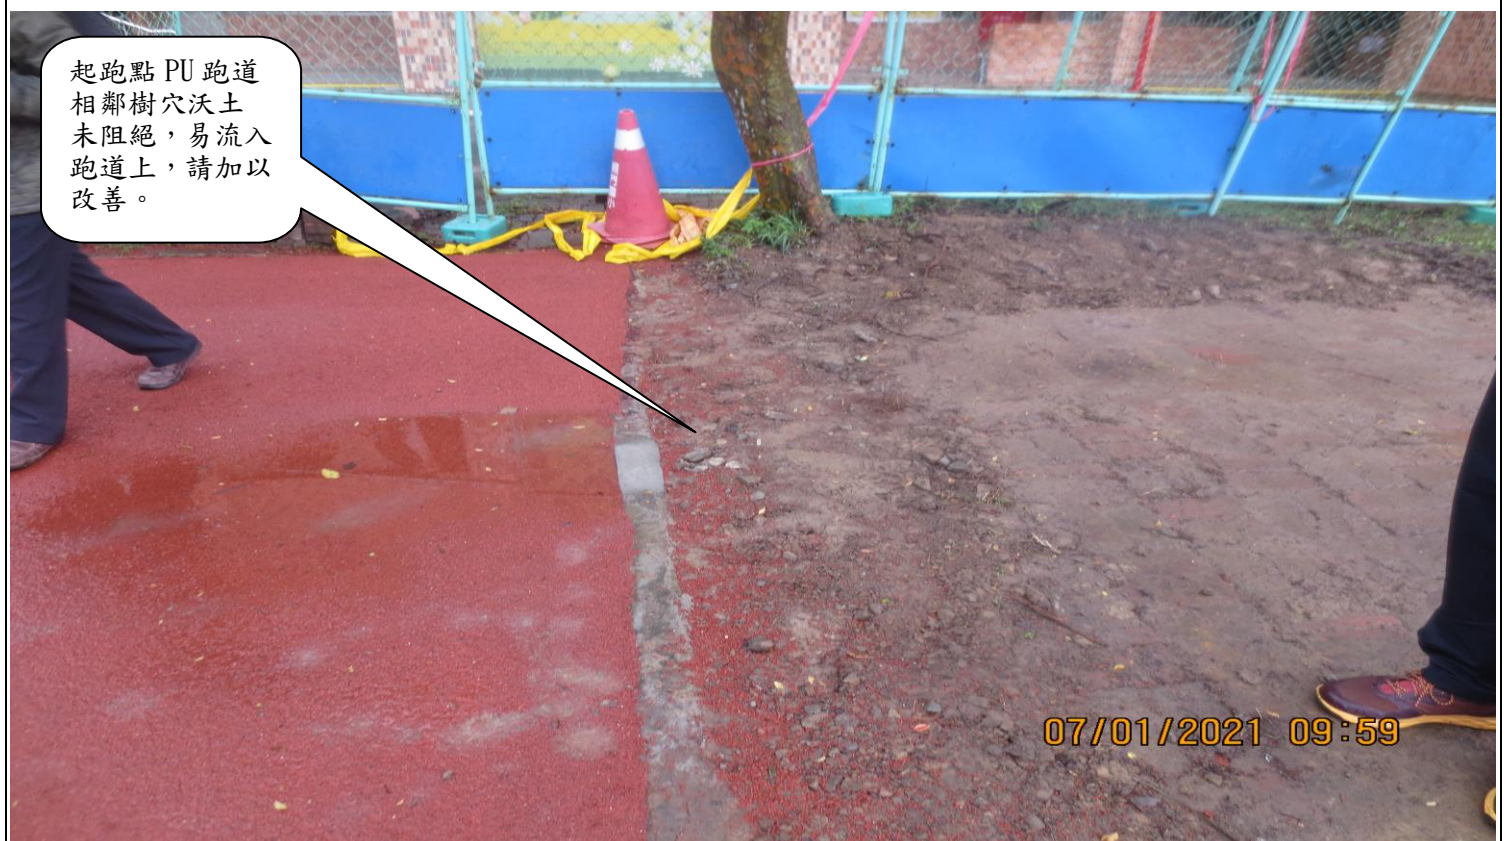
起跑點 PU 跑道相鄰樹穴沃土未阻絕，易流入跑道上，請加以改善。

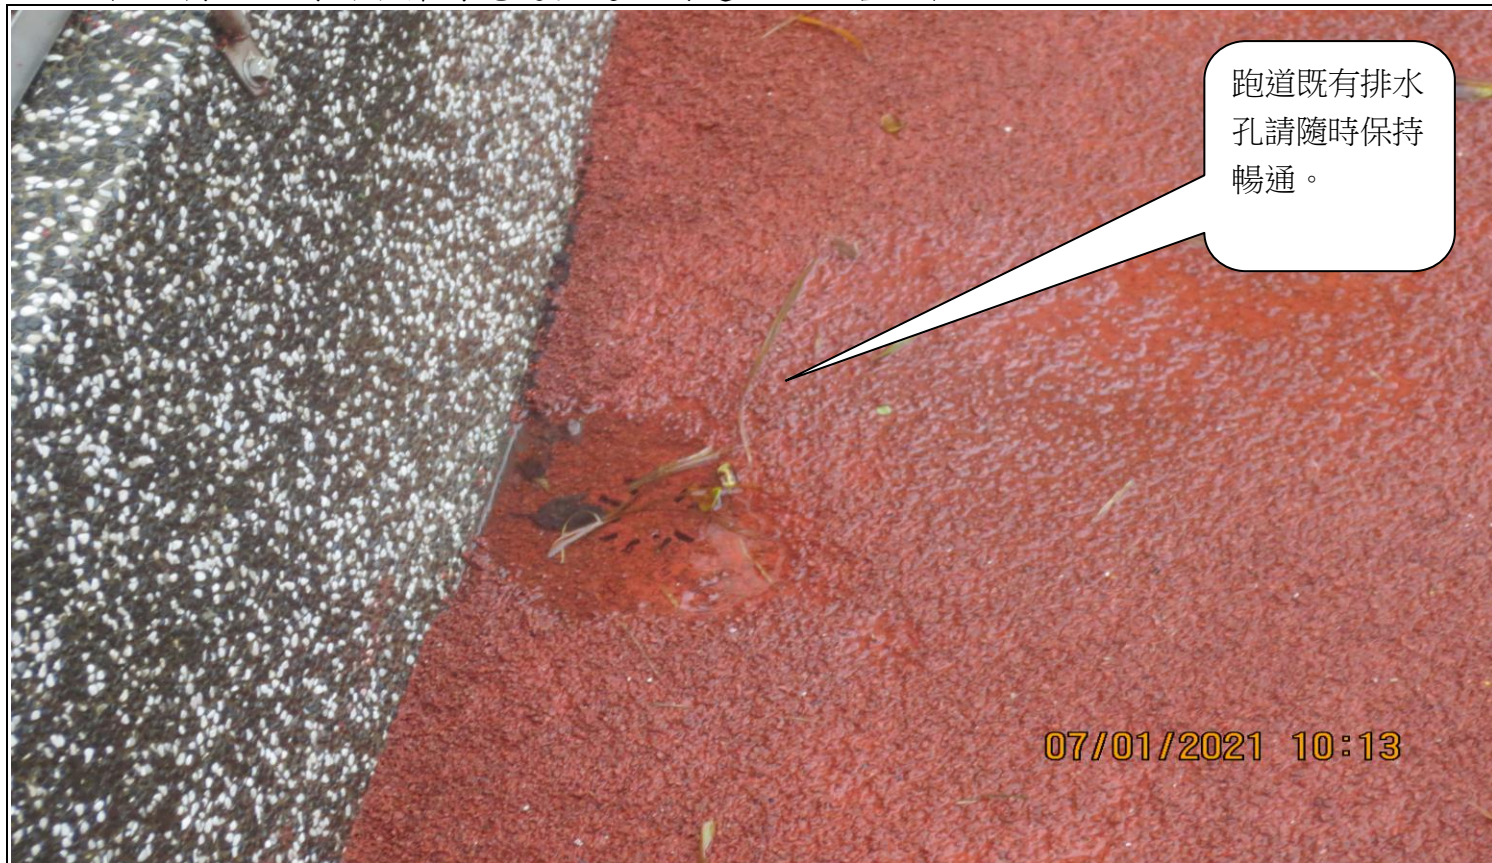
跑道既有排水孔請隨時保持暢通。

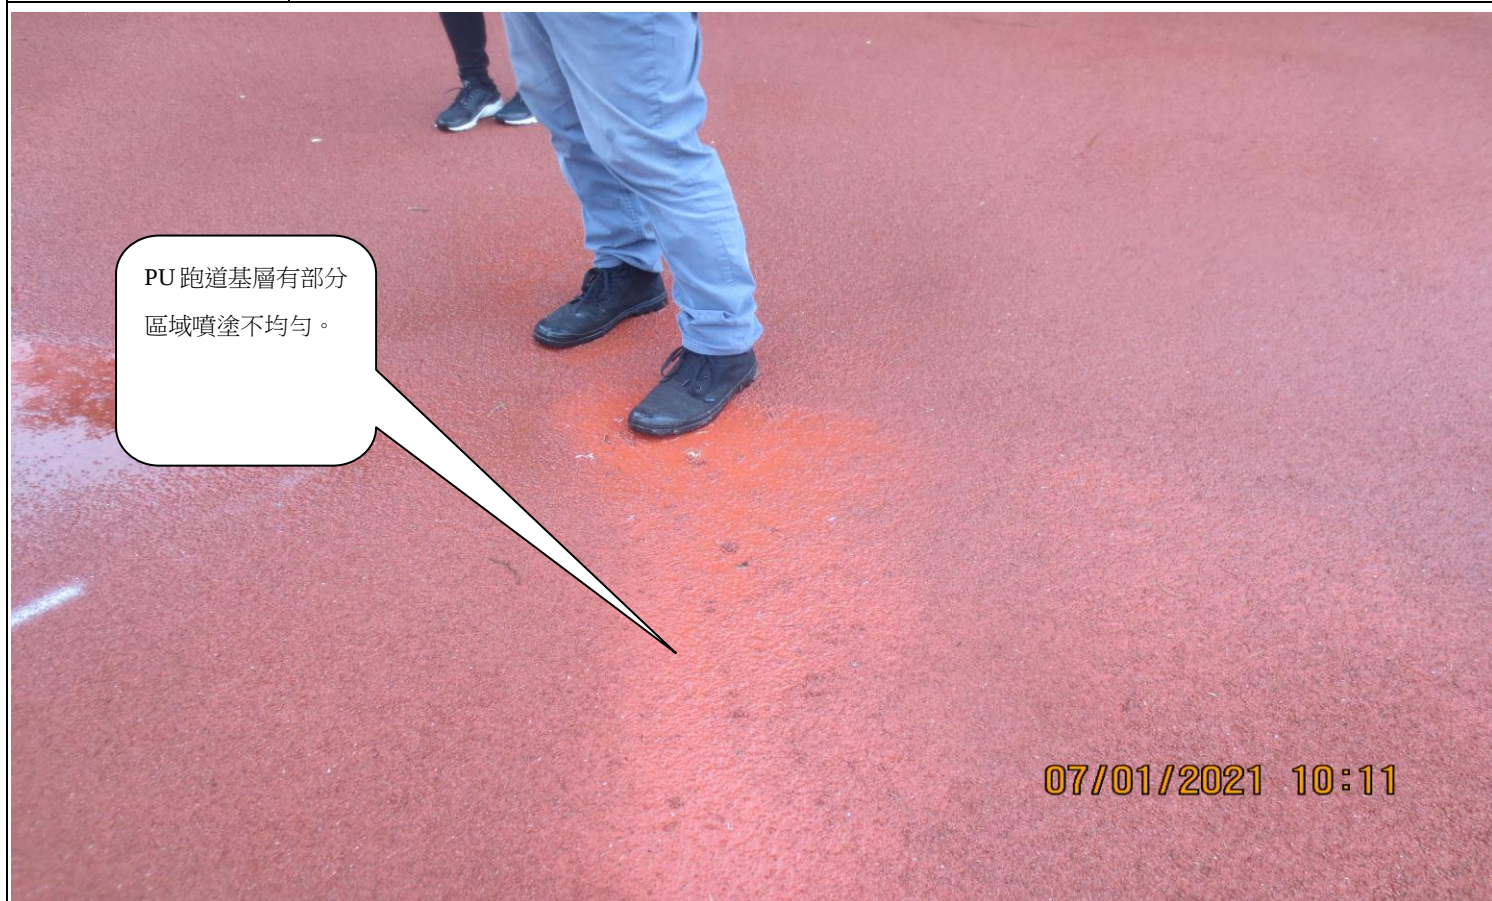
PU 跑道基層有部分區域噴塗不均勻。

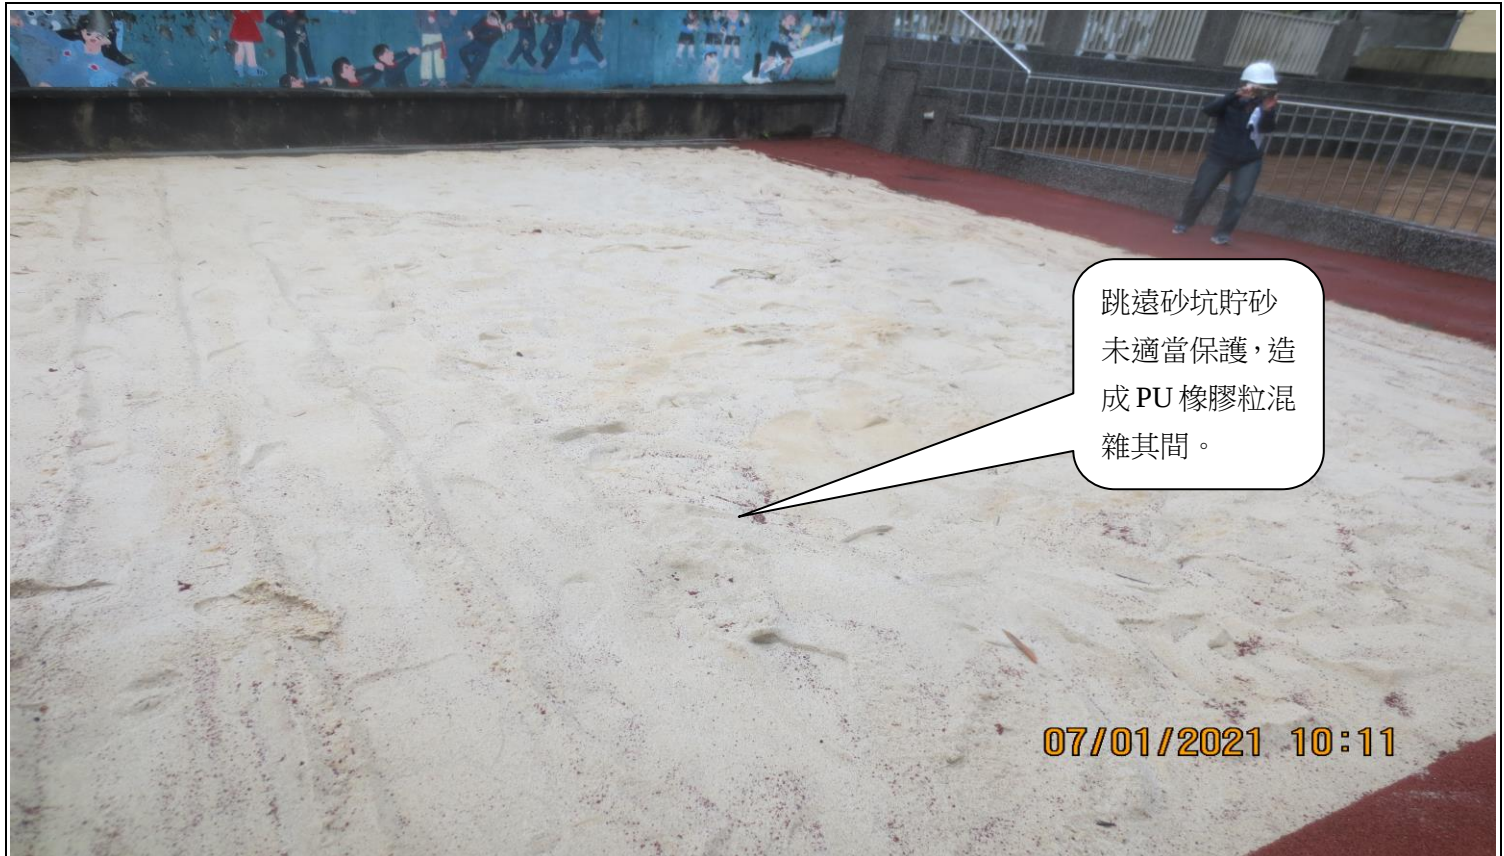
跳遠砂坑貯砂未適當保護，造成PU橡膠粒混雜其間。

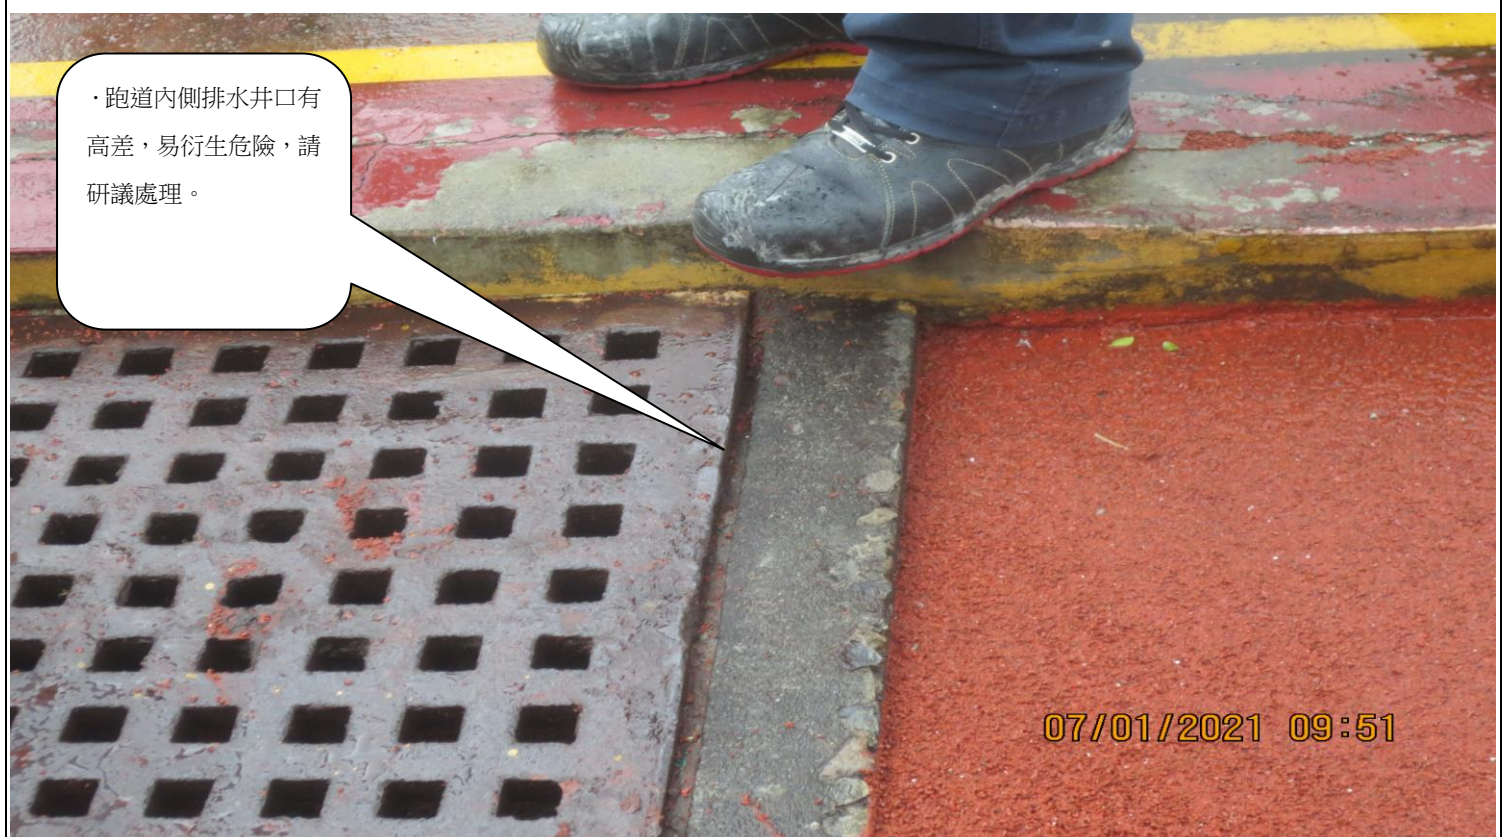
·跑道內側排水井口有高差，易衍生危險，請研議處理。

跑道內側排水井口有高差，易衍生危險，請研議處理。
