# 新竹縣政府工程查核代表照片表

拍攝日期：110.01.06

工程名稱：五峰鄉竹林村羅山部落公共設施更新及週邊環境改善工程

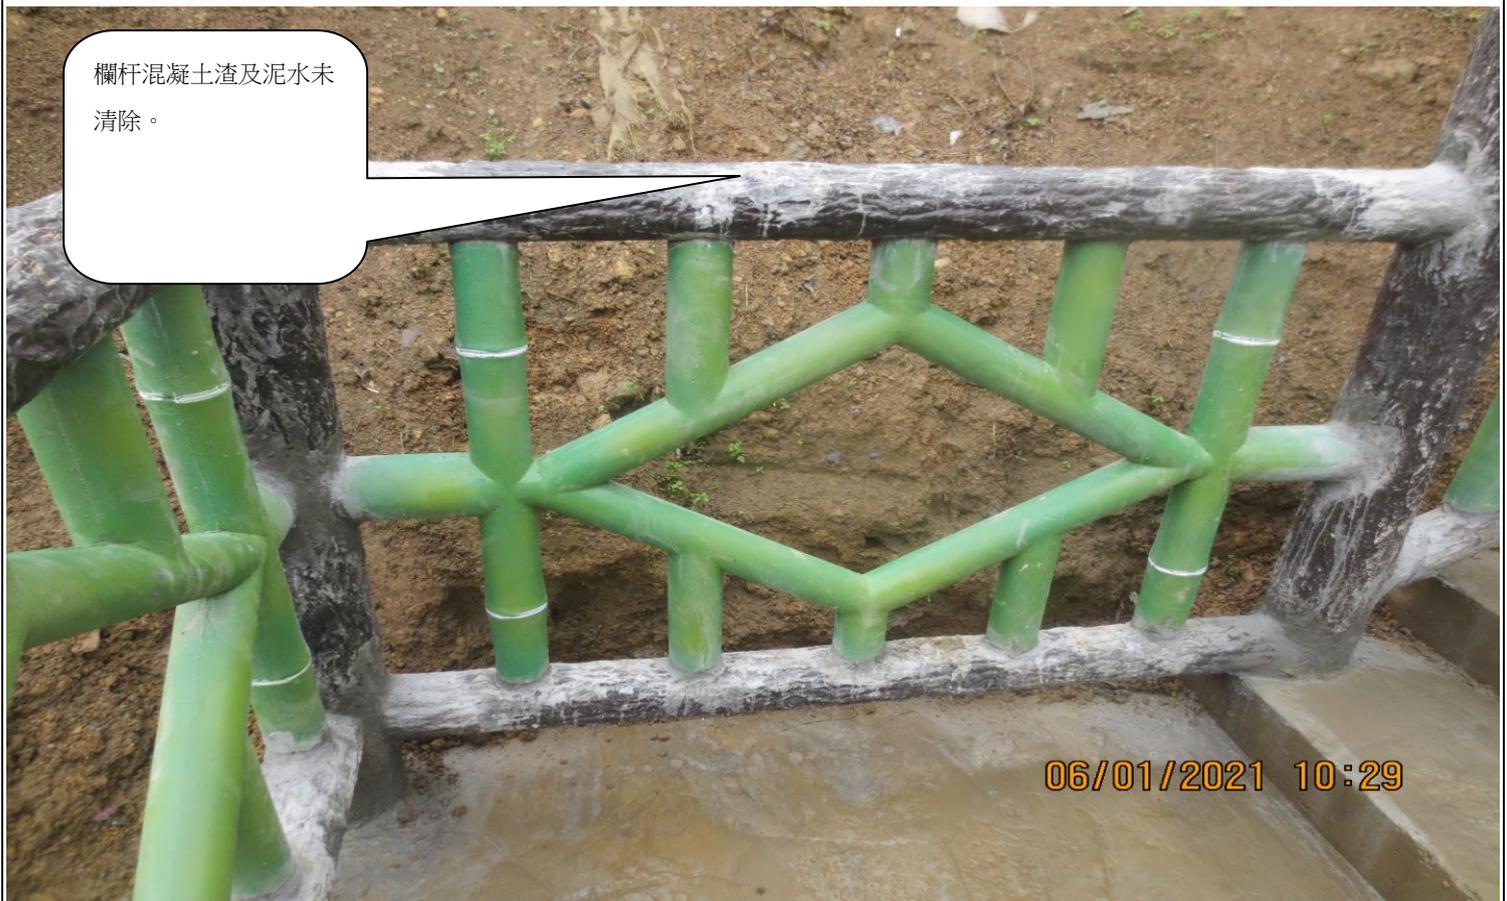
欄杆混凝土渣及泥水未清除。

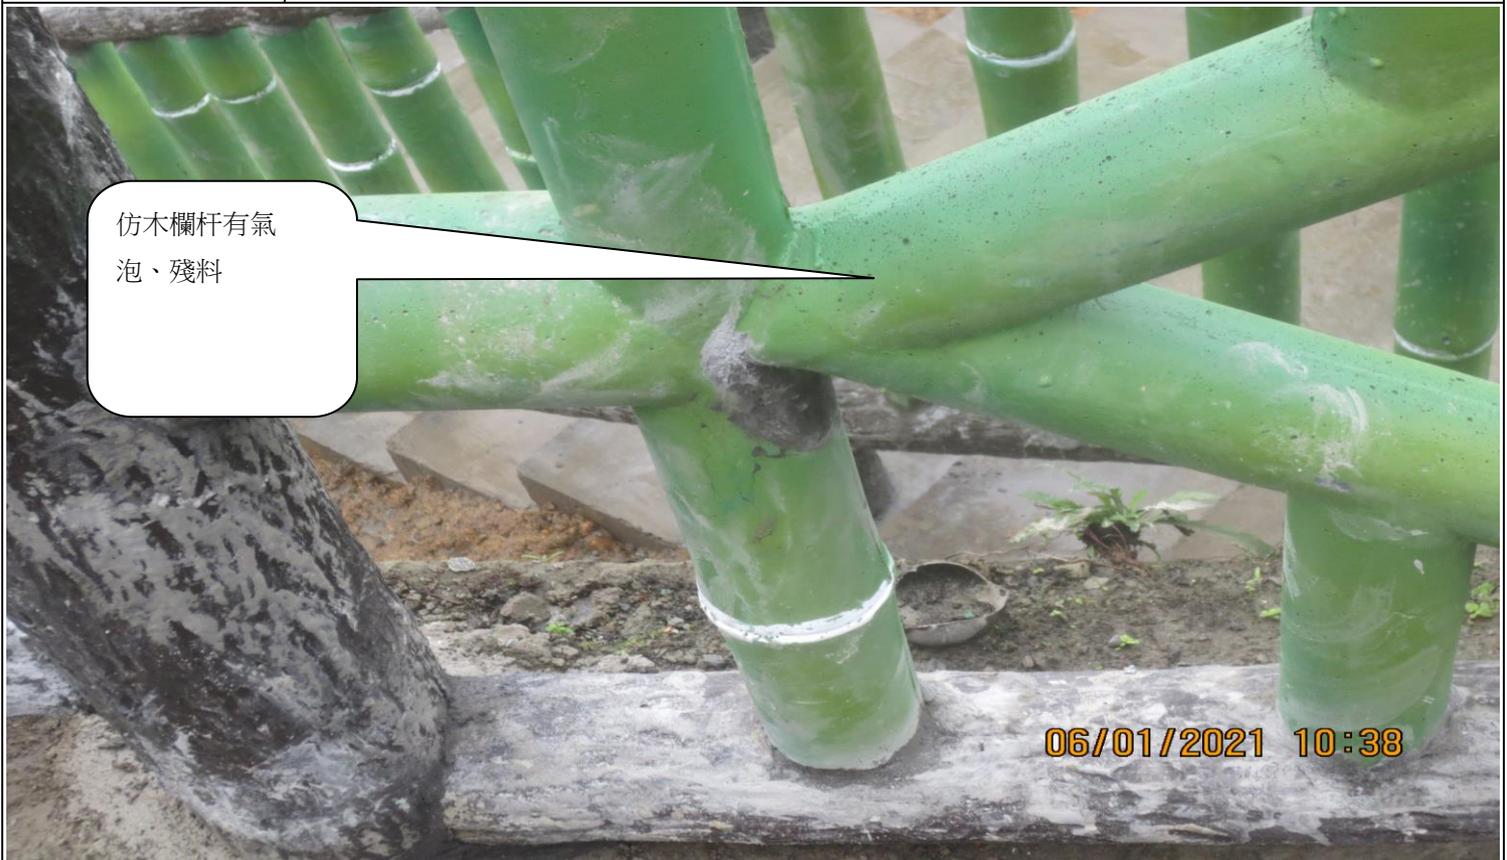
仿木欄杆有氣泡、殘料

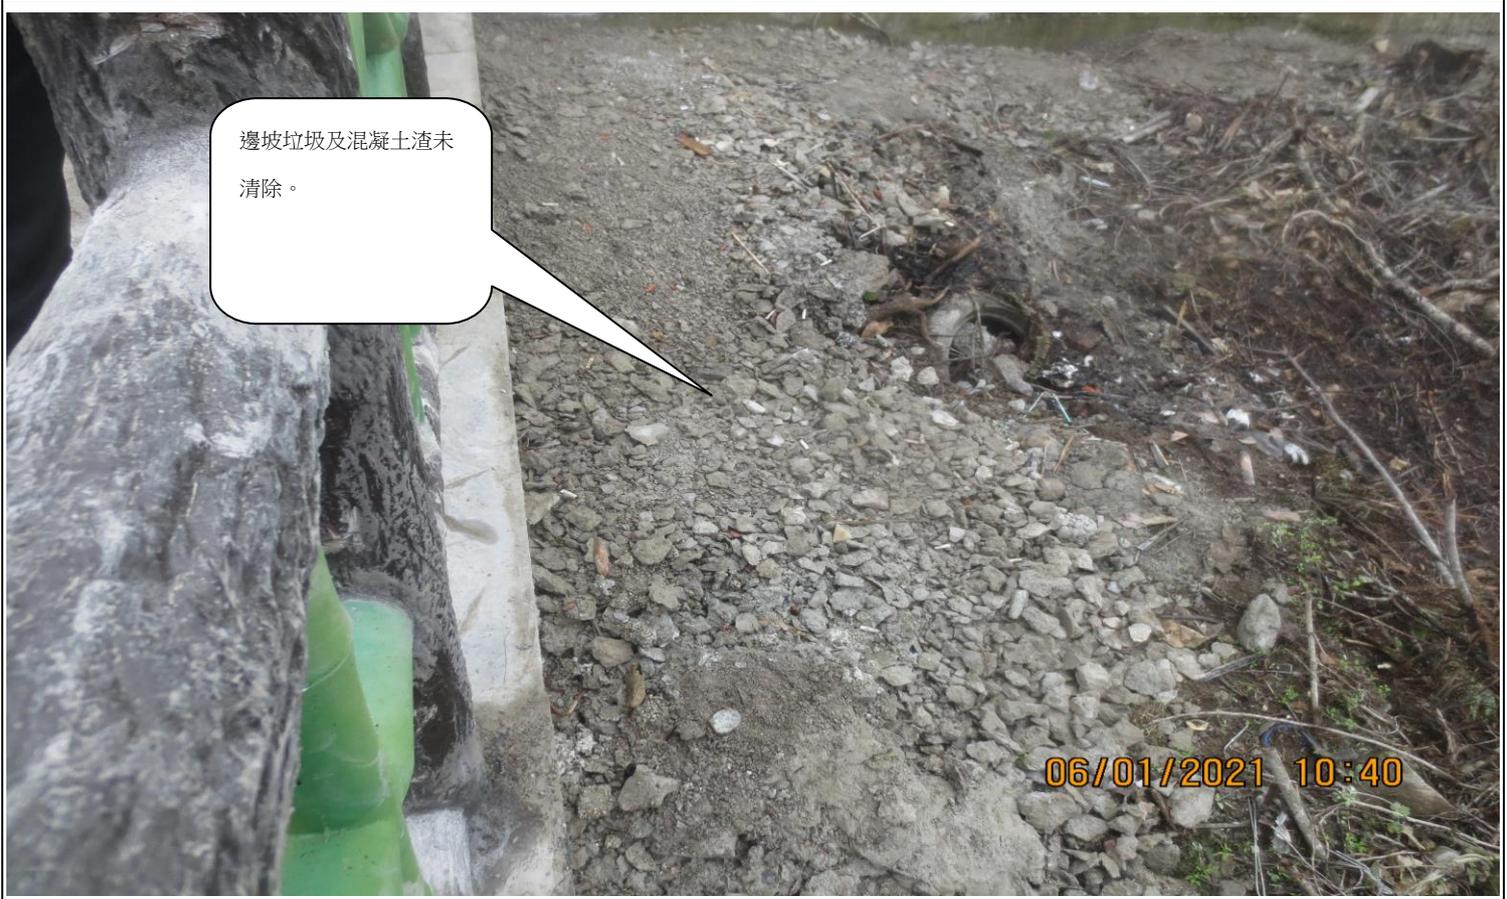
邊坡垃圾及混凝土渣未清除。

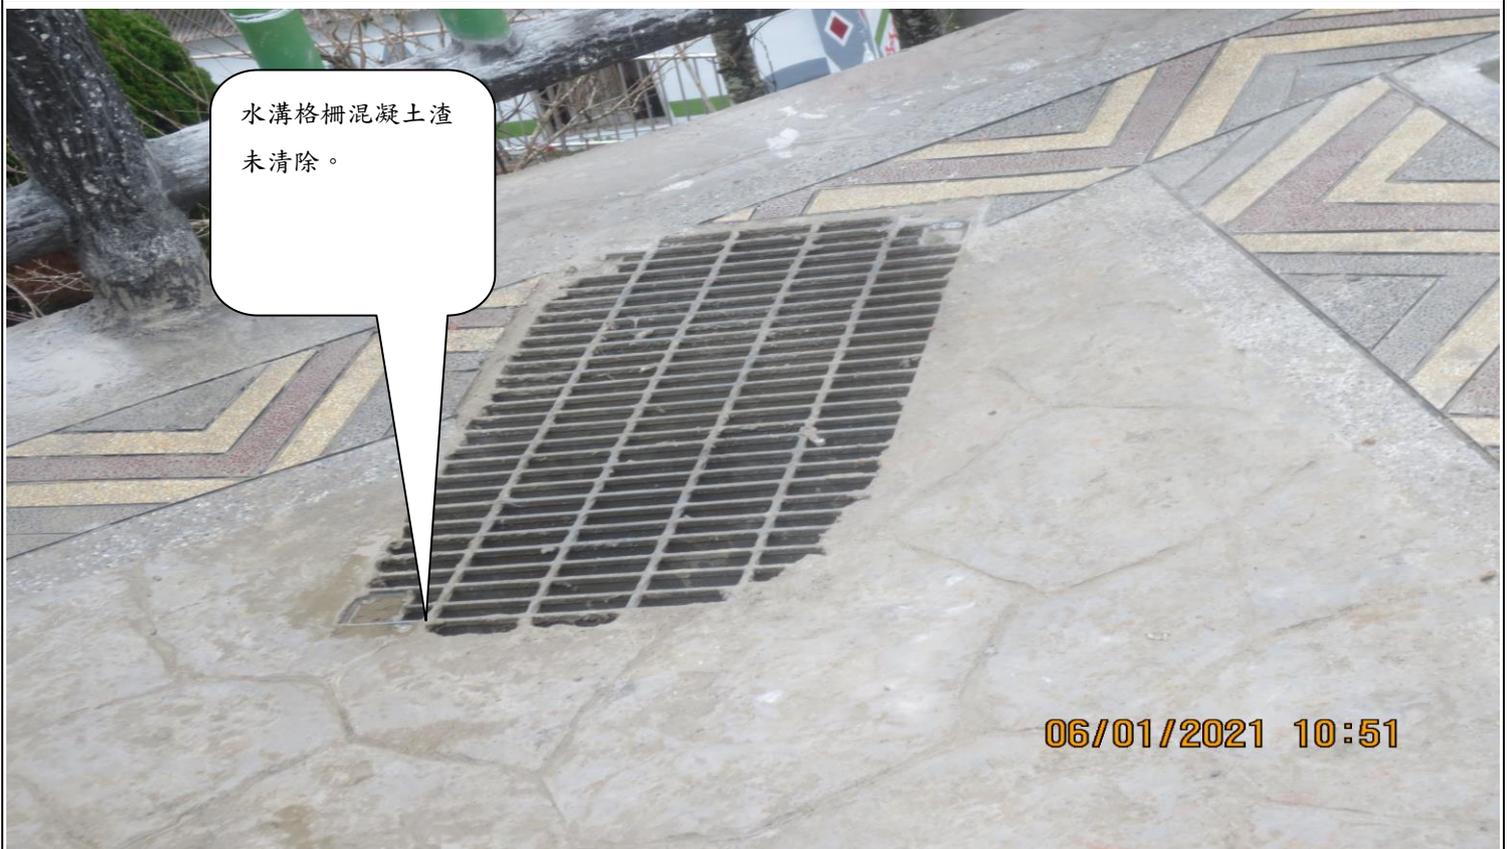
水溝格柵混凝土渣未清除。

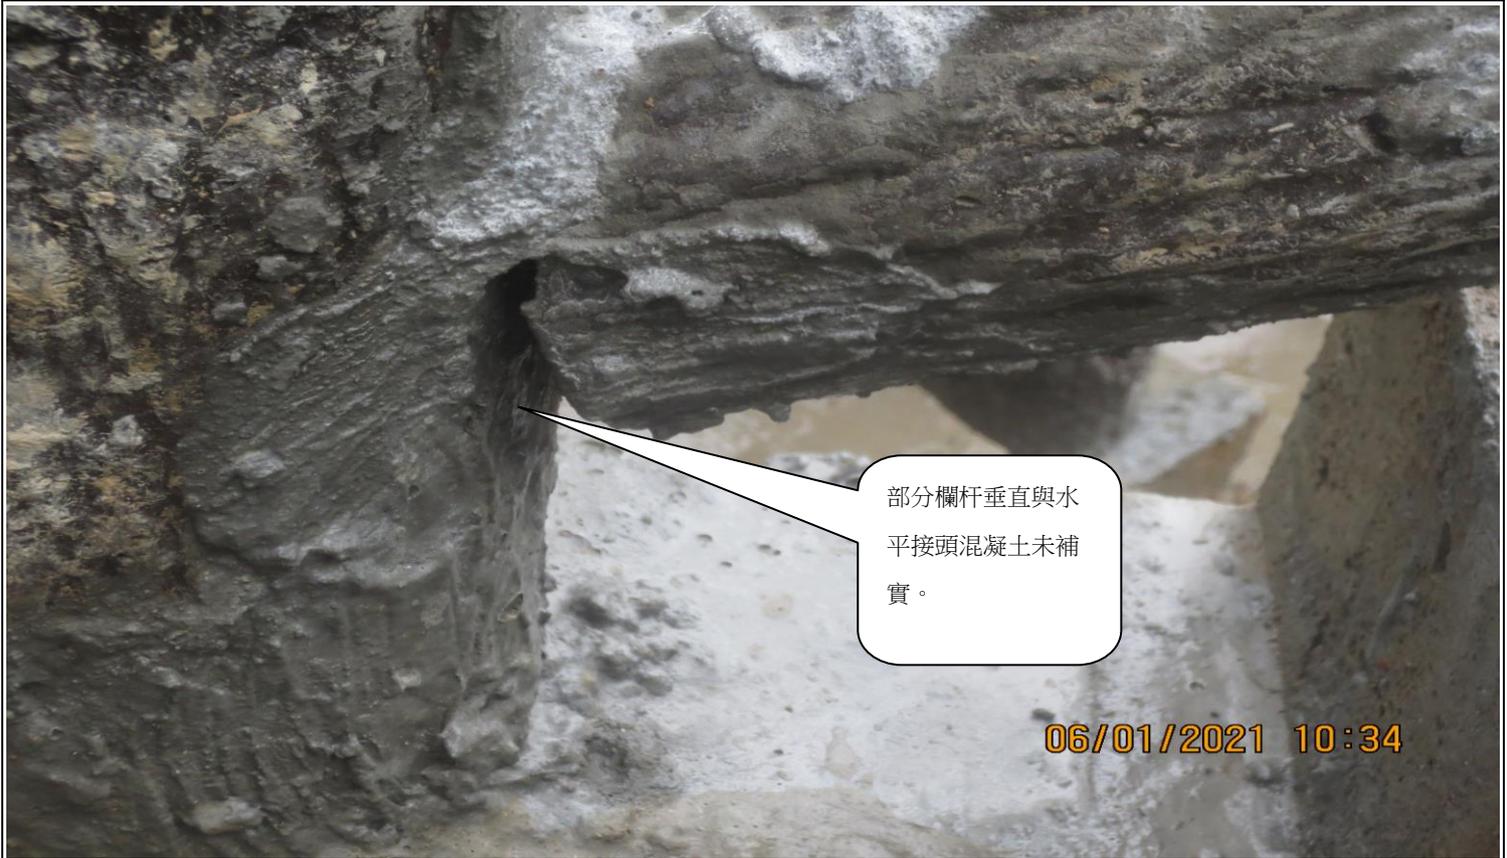
部分欄杆垂直與水平接頭混凝土未補實。

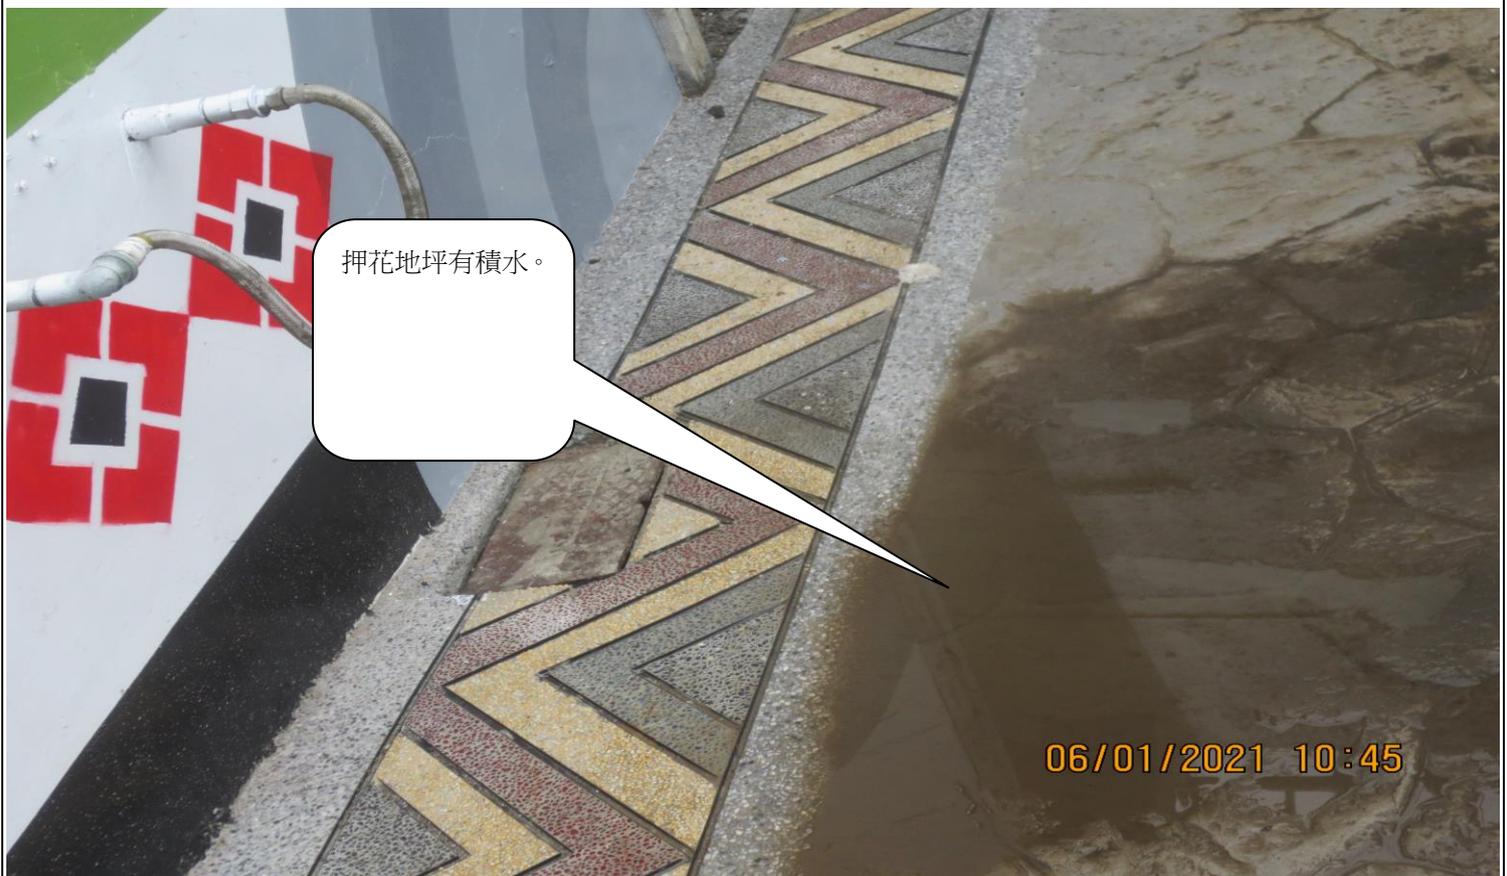
押花地坪有積水。

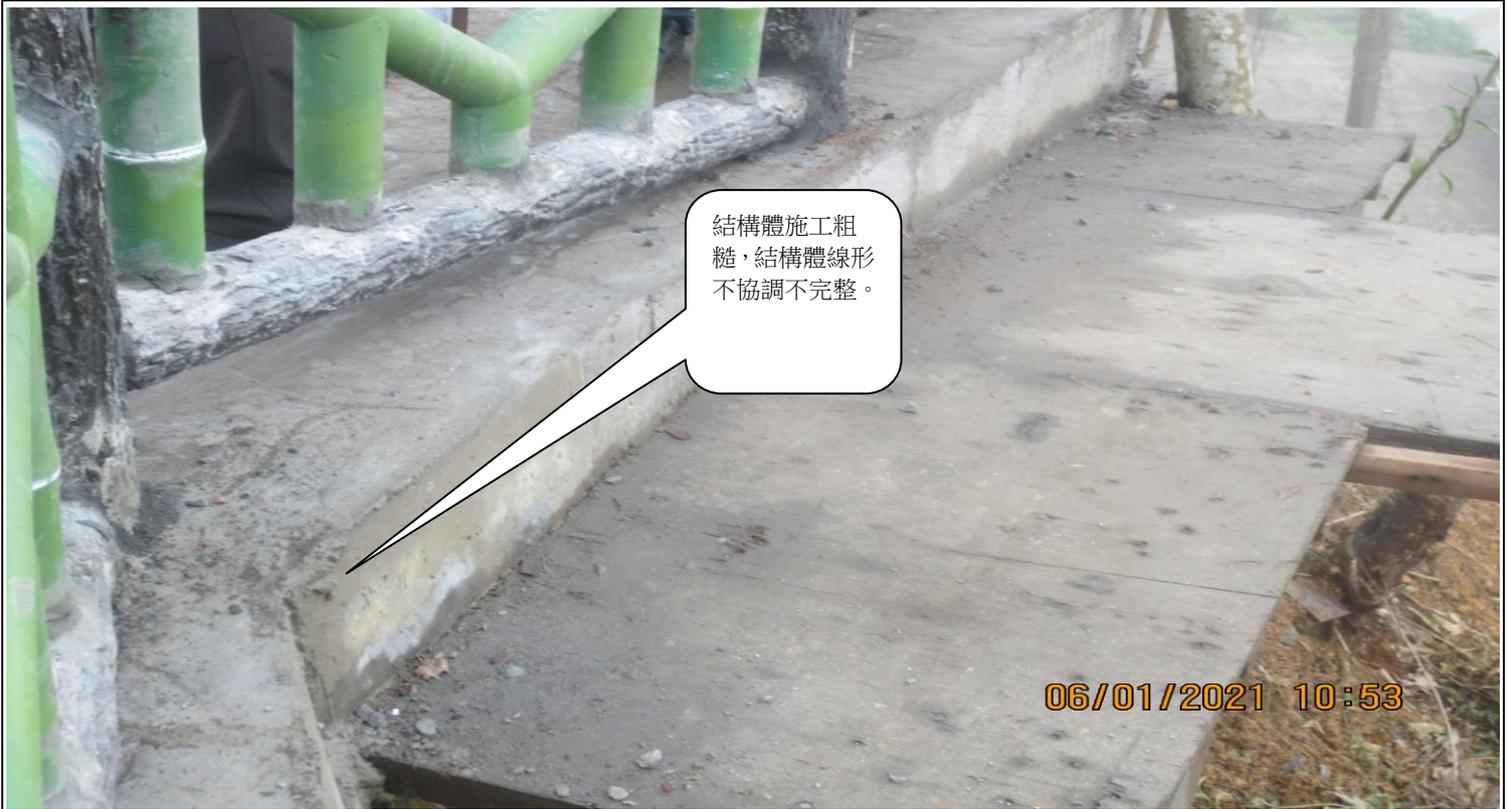
結構體施工粗糙，結構體線形不協調不完整。

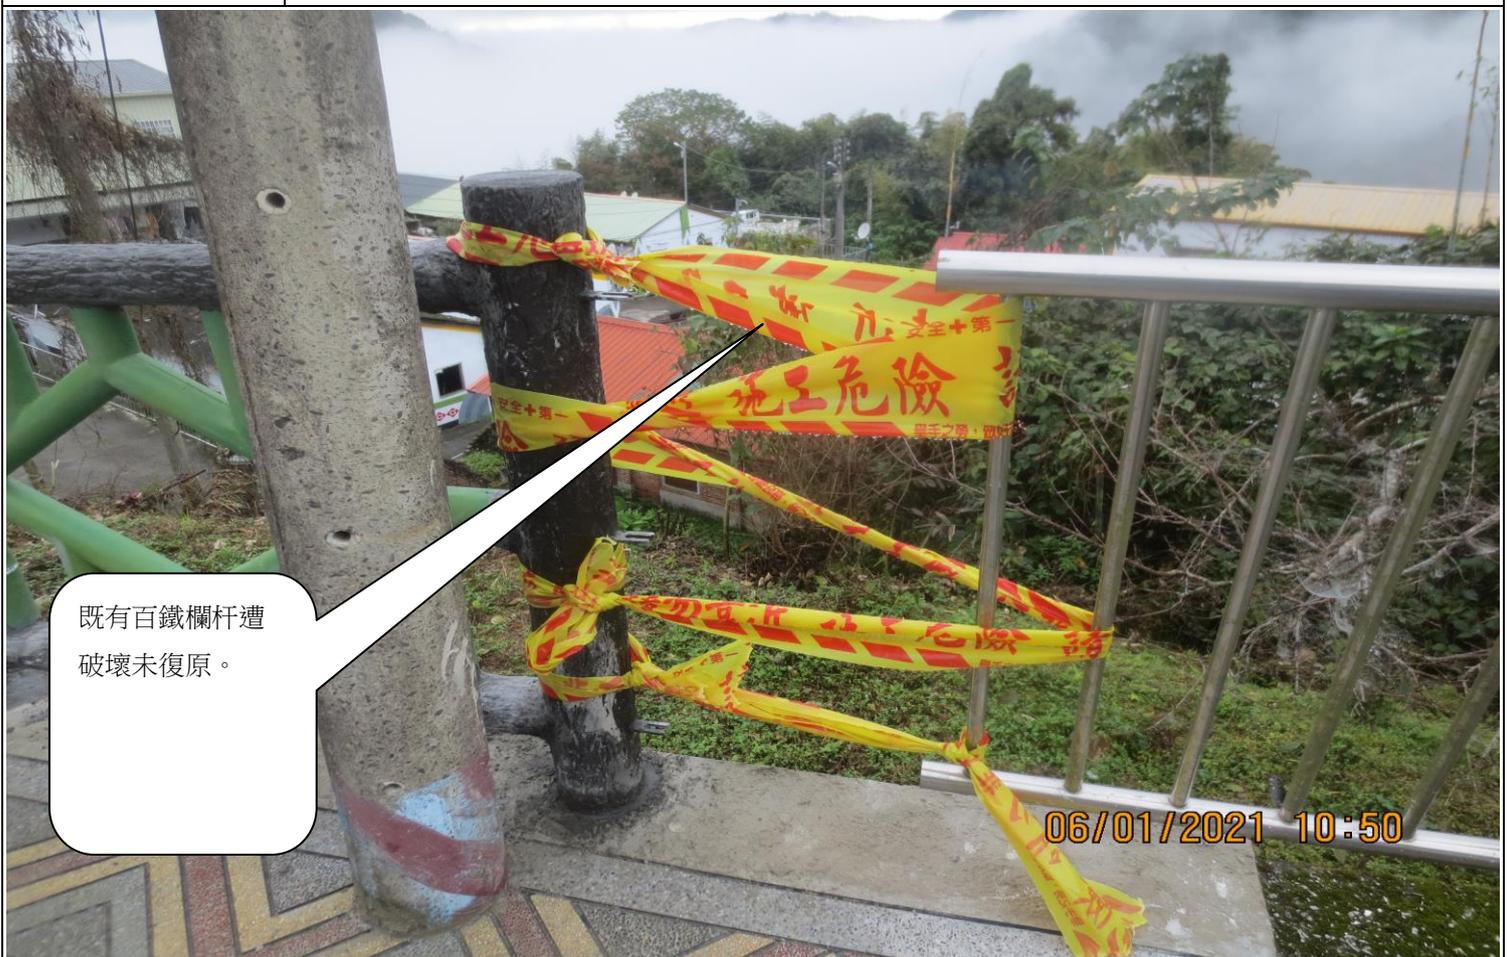
既有百鐵欄杆遭破壞未復原。

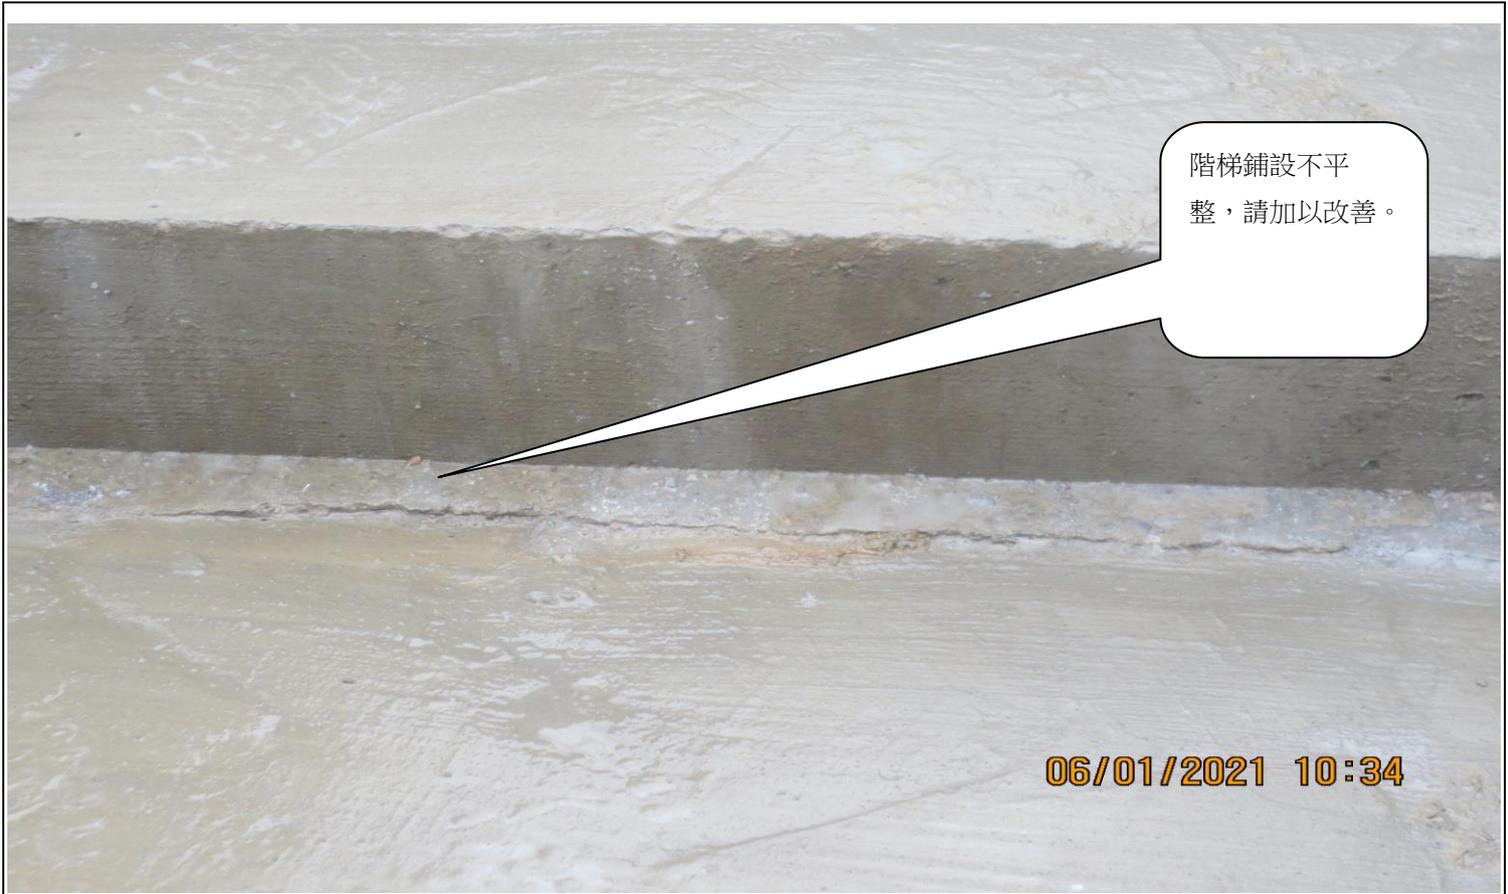
階梯鋪設不平整，請加以改善。

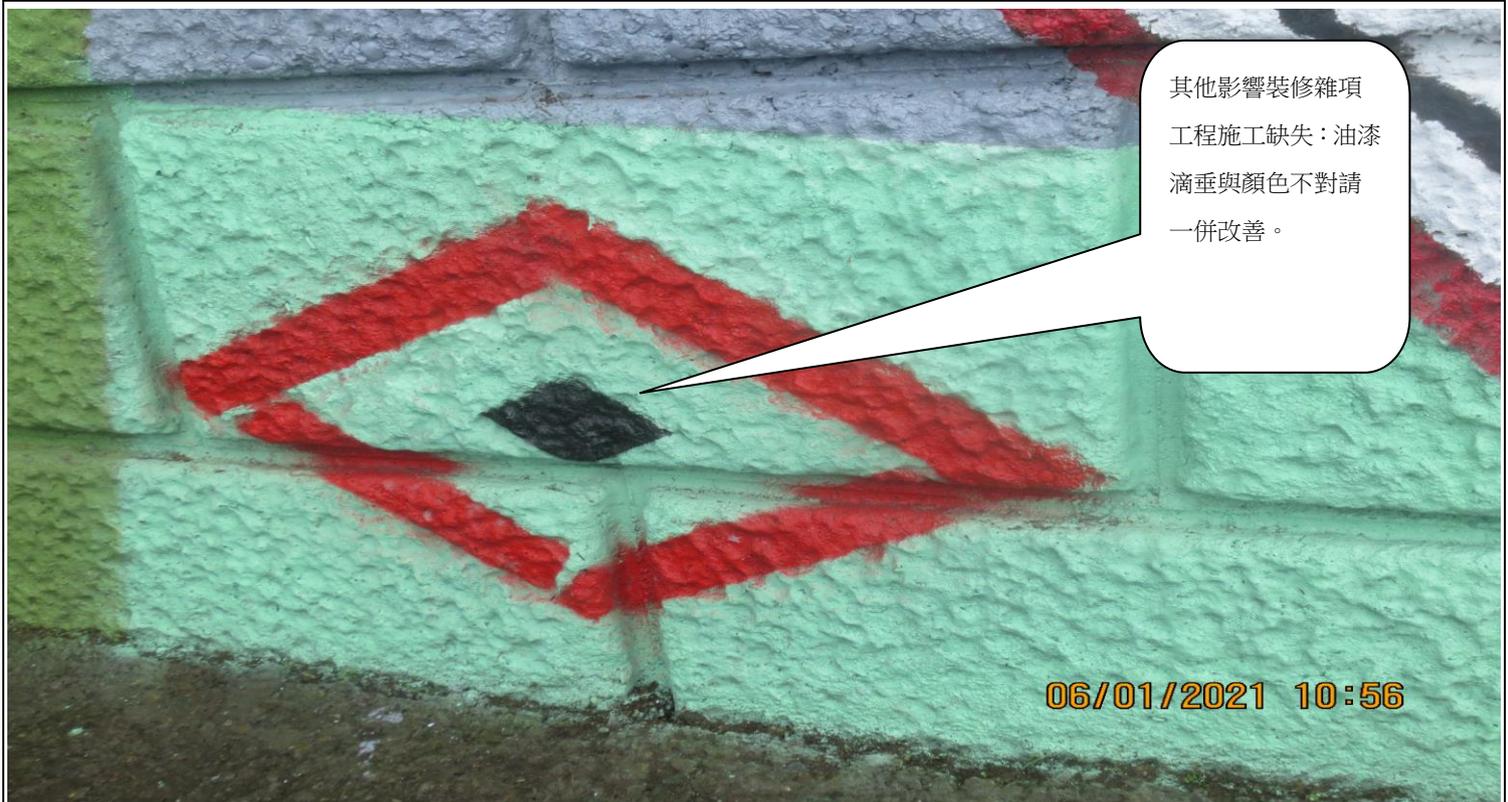
其他影響裝修雜項工程施工缺失：油漆滴垂與顏色不對請一併改善。

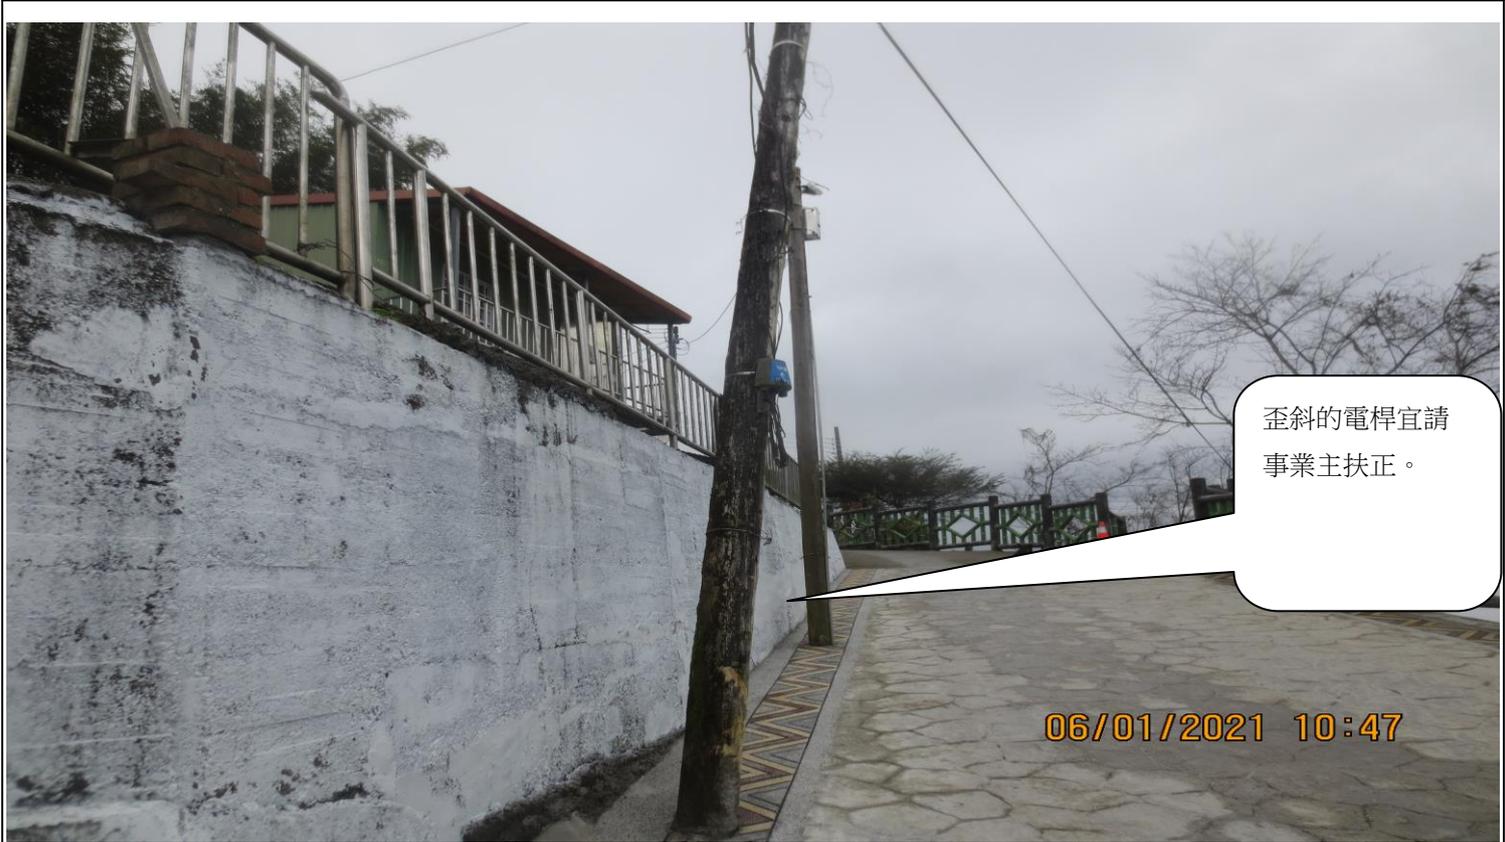
歪斜的電桿宜請事業主扶正。

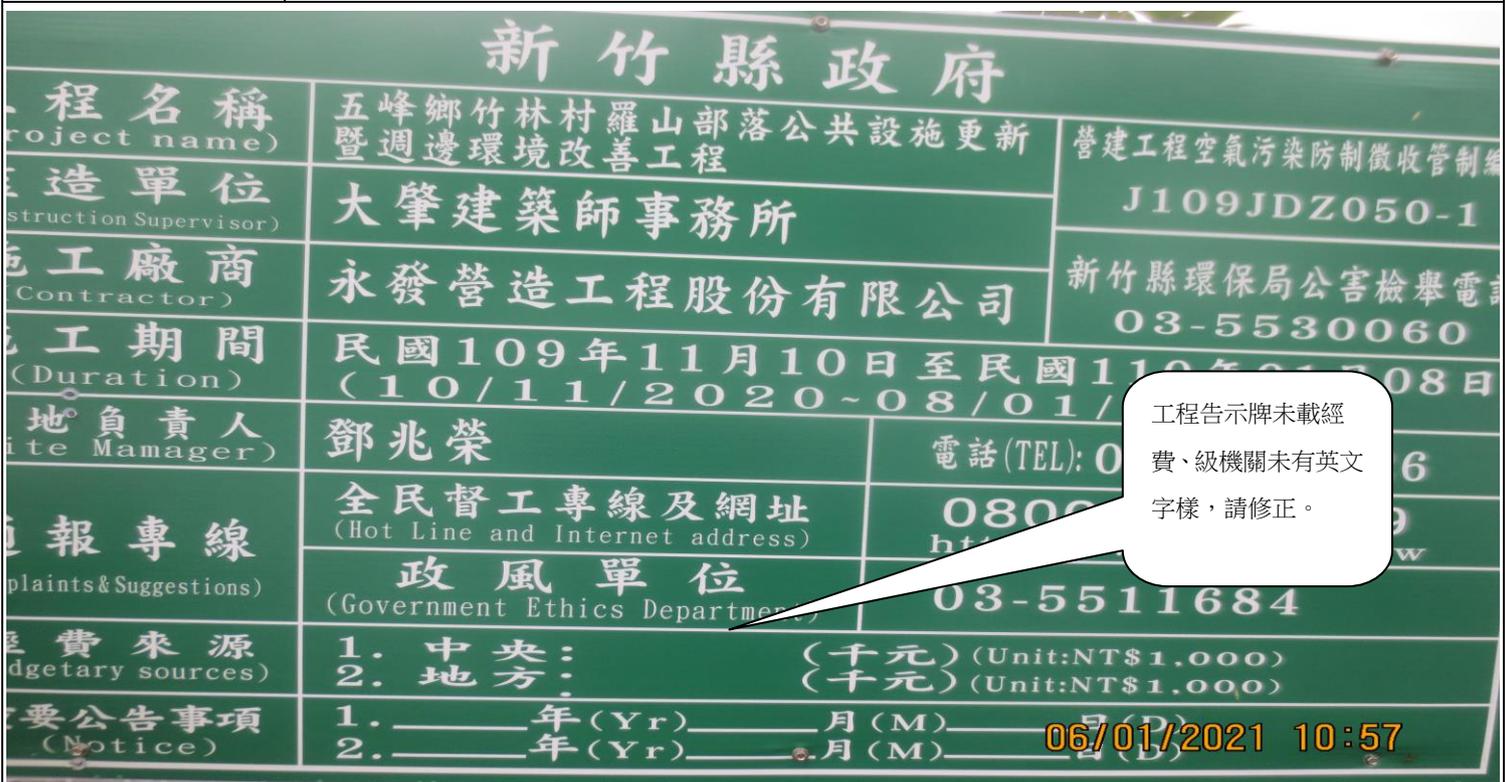
工程告示牌未載經費、級機關未有英文字樣，請修正。
