## 新竹縣政府工程查核代表照片表

拍攝日期：110.01.11

工程名稱：109 年新竹縣尋見北埔老聚落-巷弄的驚艷

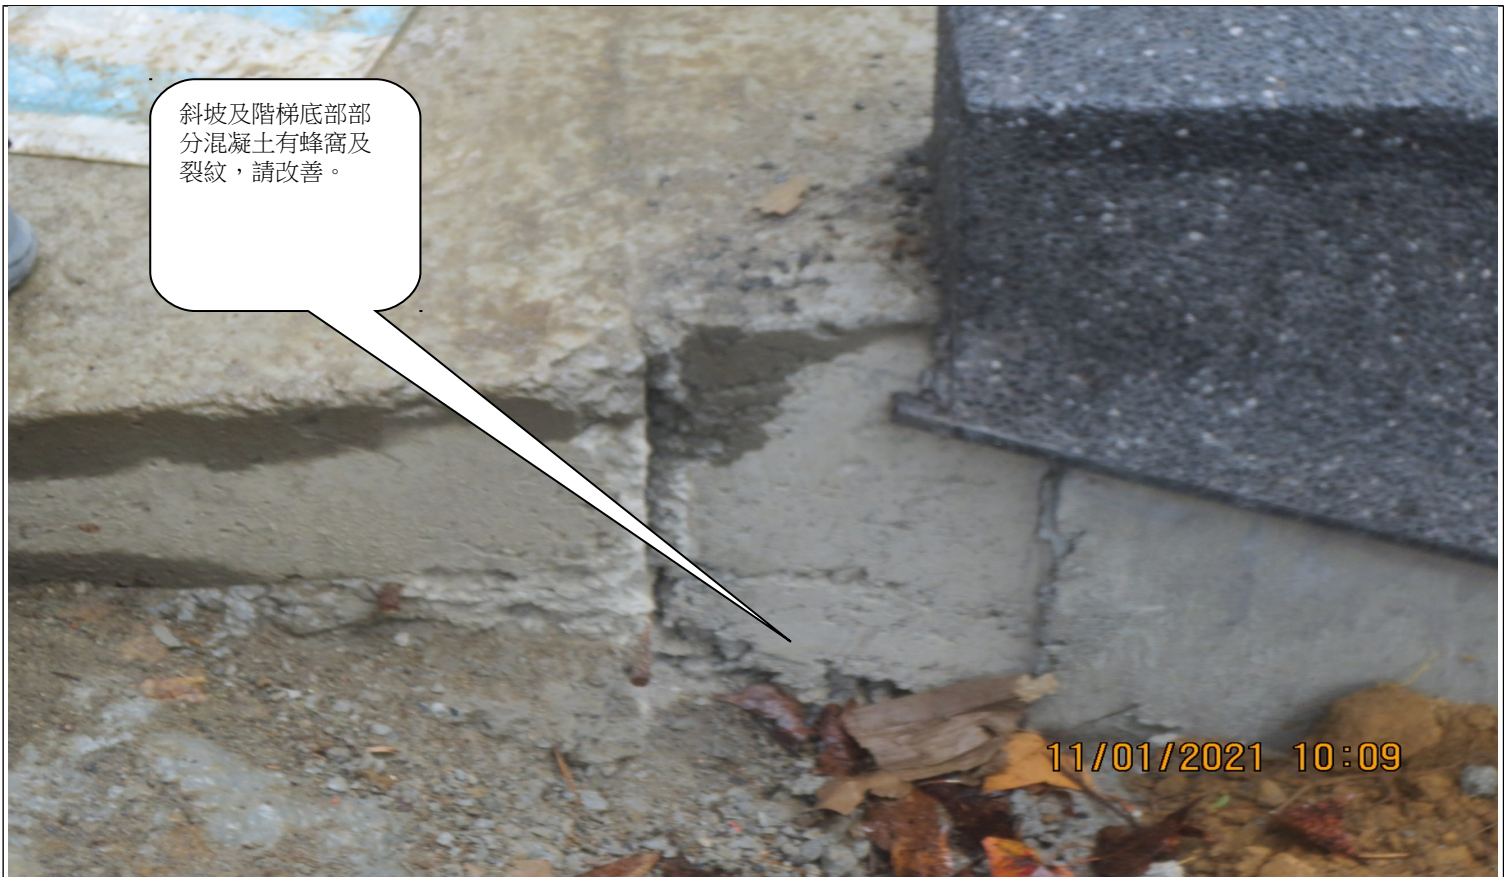
斜坡及階梯底部部分混凝土有蜂窩及裂紋，請改善。

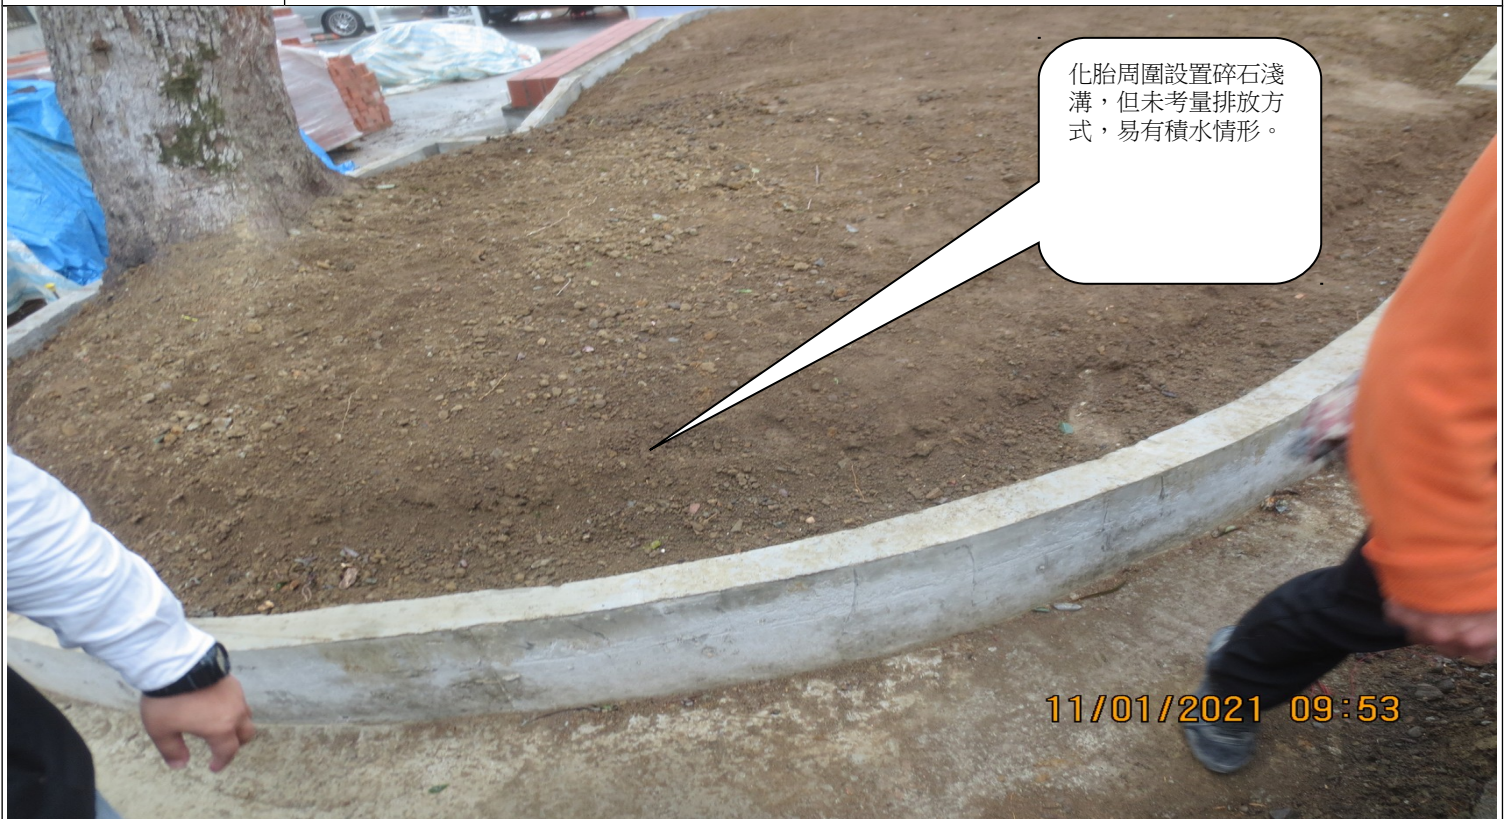
| 說明 | 化胎周圍設置碎石淺溝，但未考量排放方式，易有積水情形。 |

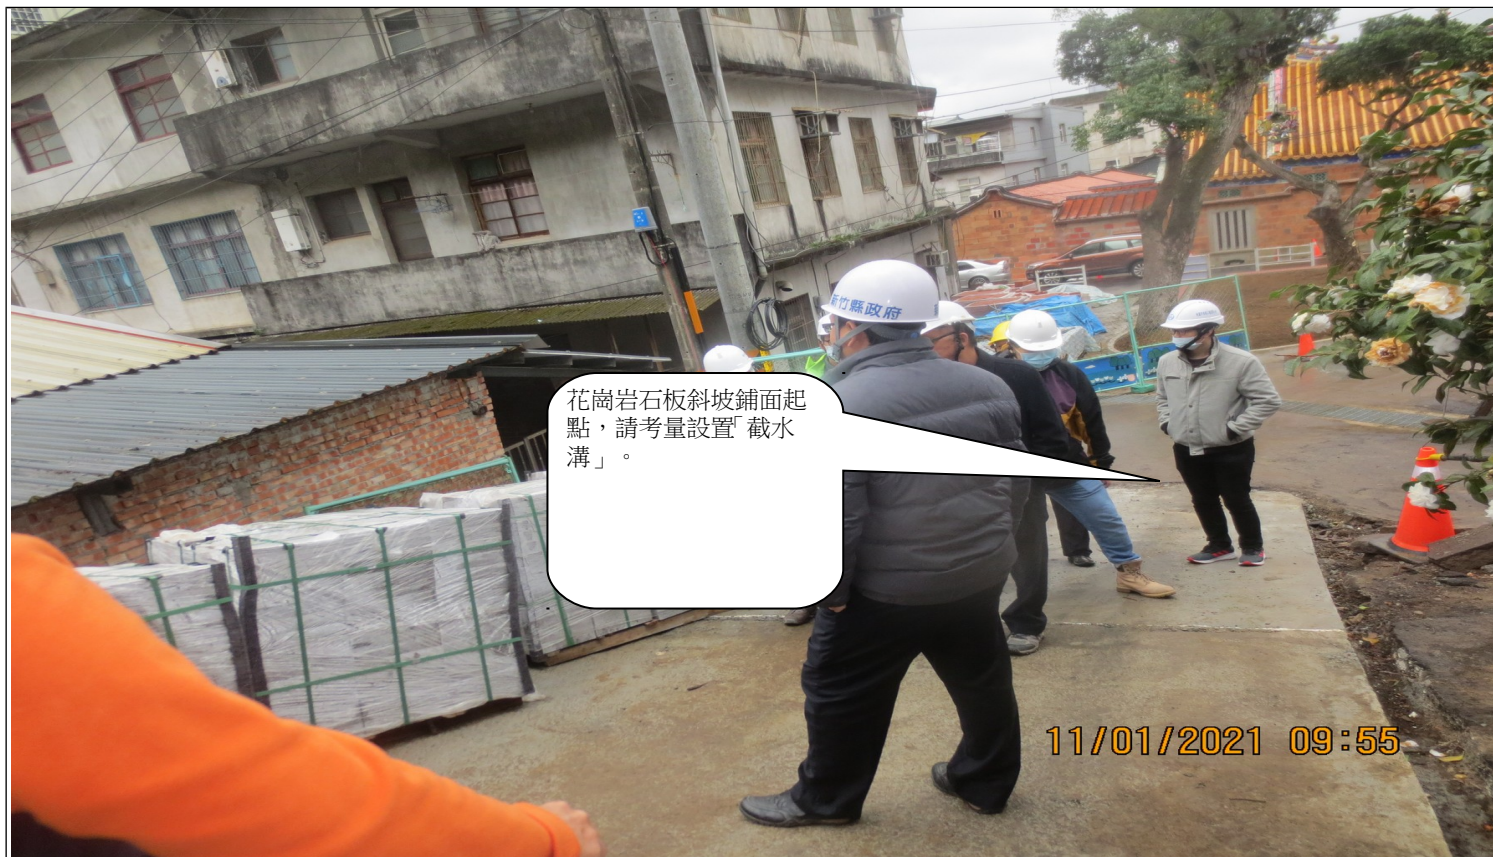
| 說明 | 花崗岩石板斜坡鋪面起點，請考量設置「截水溝」。 |

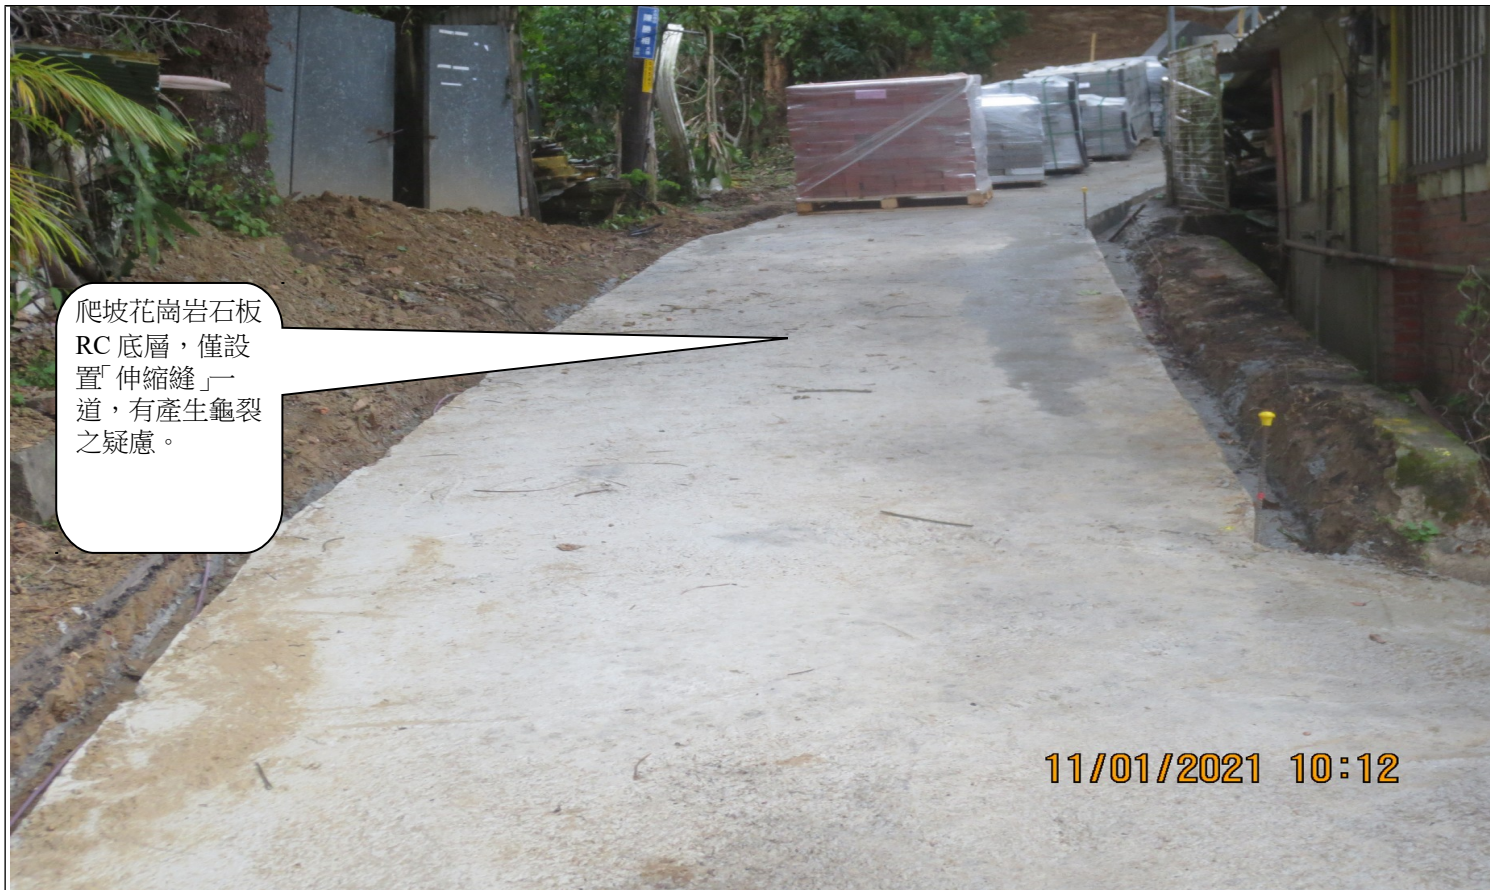
| 說明 | 爬坡花崗岩石板 RC 底層，僅設置「伸縮縫」一道，有產生龜裂之疑慮。 |

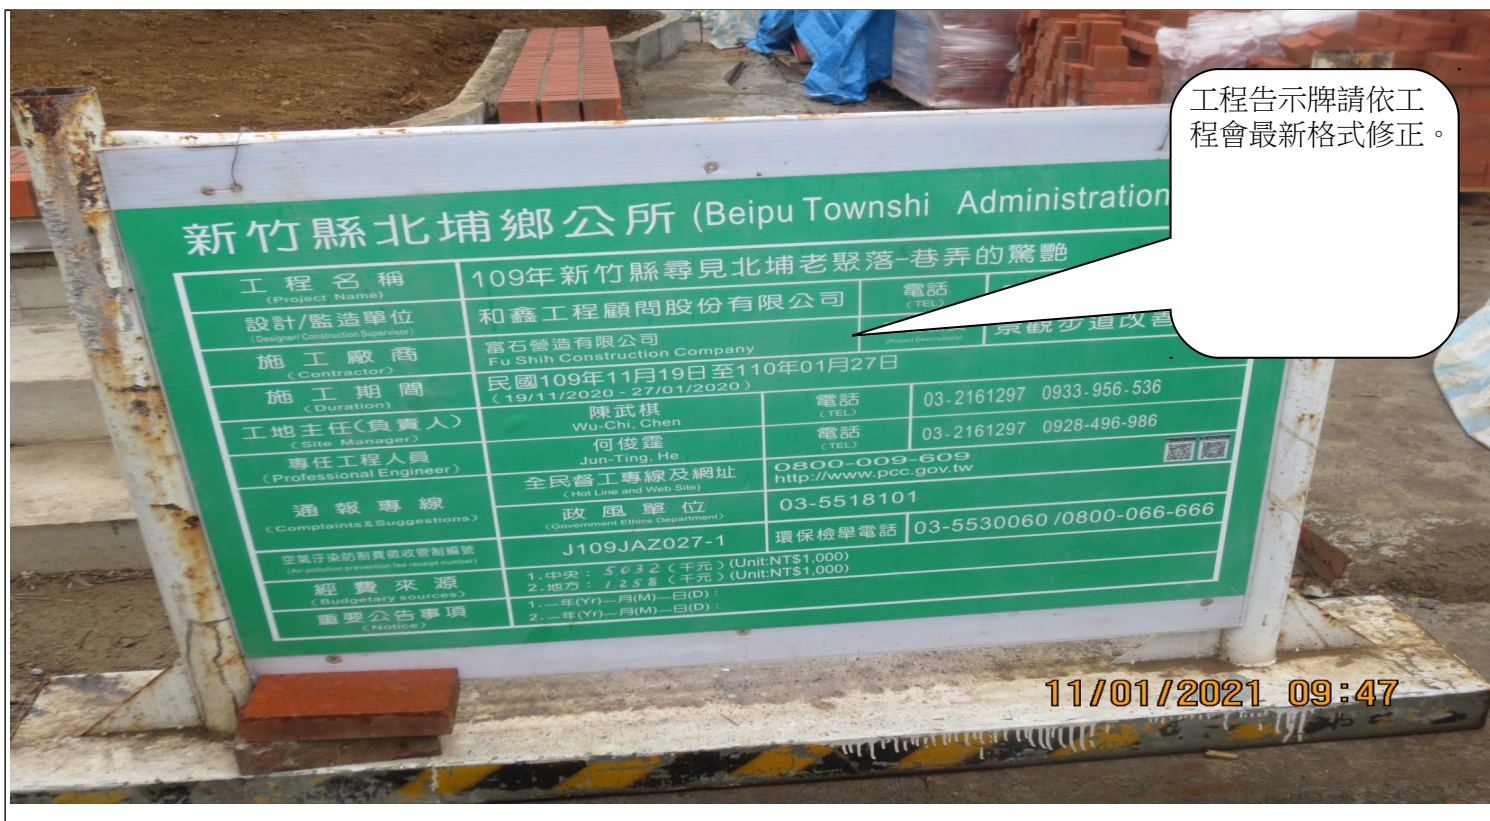
| 說明 | 工程告示牌請依工程會最新格式修正。 |

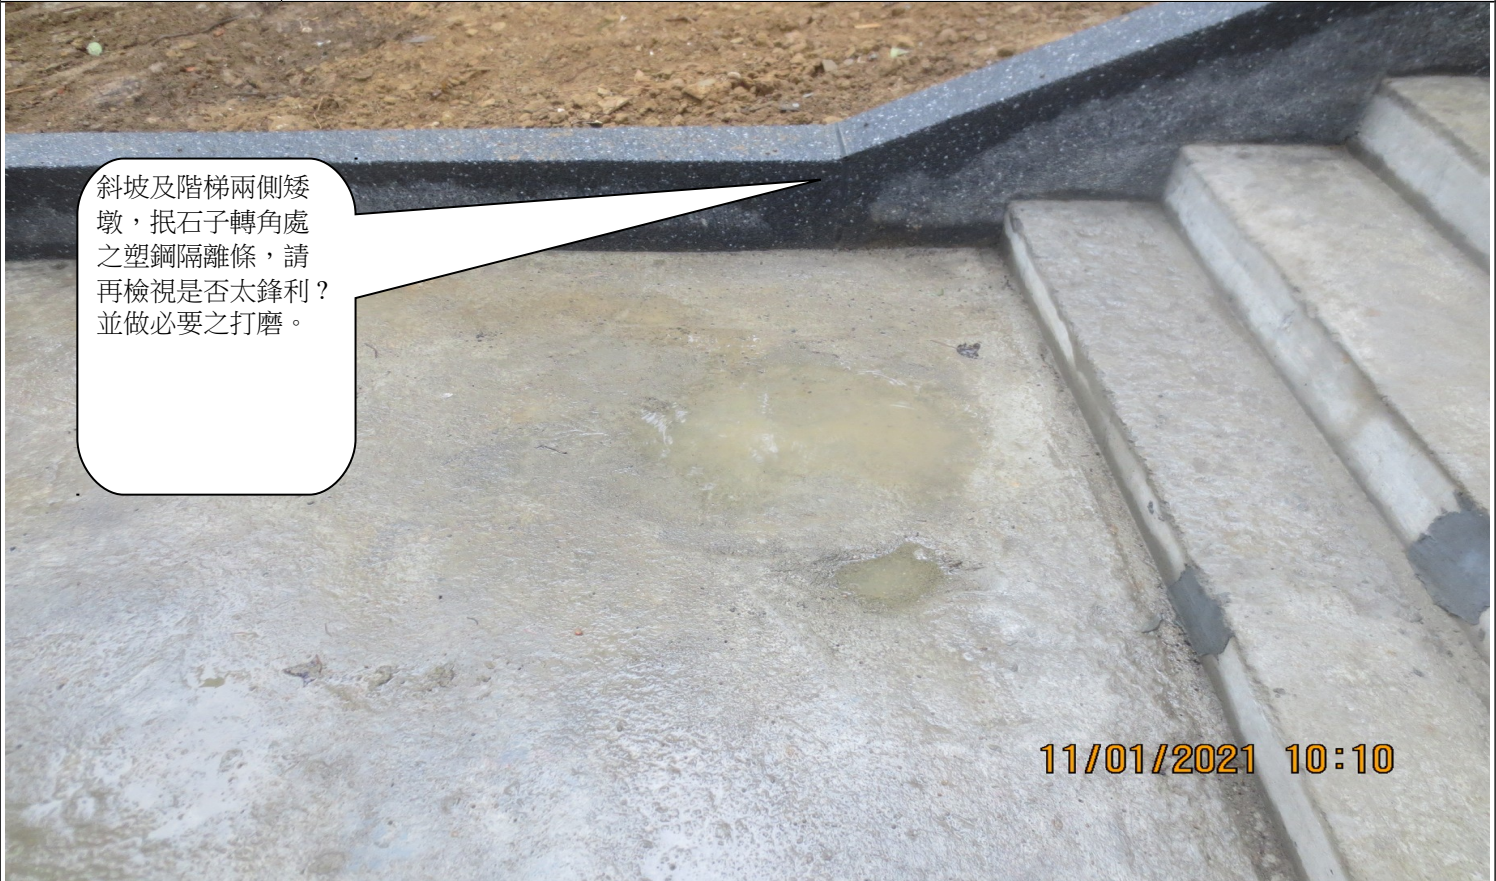
| 說明 | 斜坡及階梯兩側矮墩，抵石子轉角處之塑鋼隔離條，請再檢視是否太鋒利?並做必要之打磨。 |

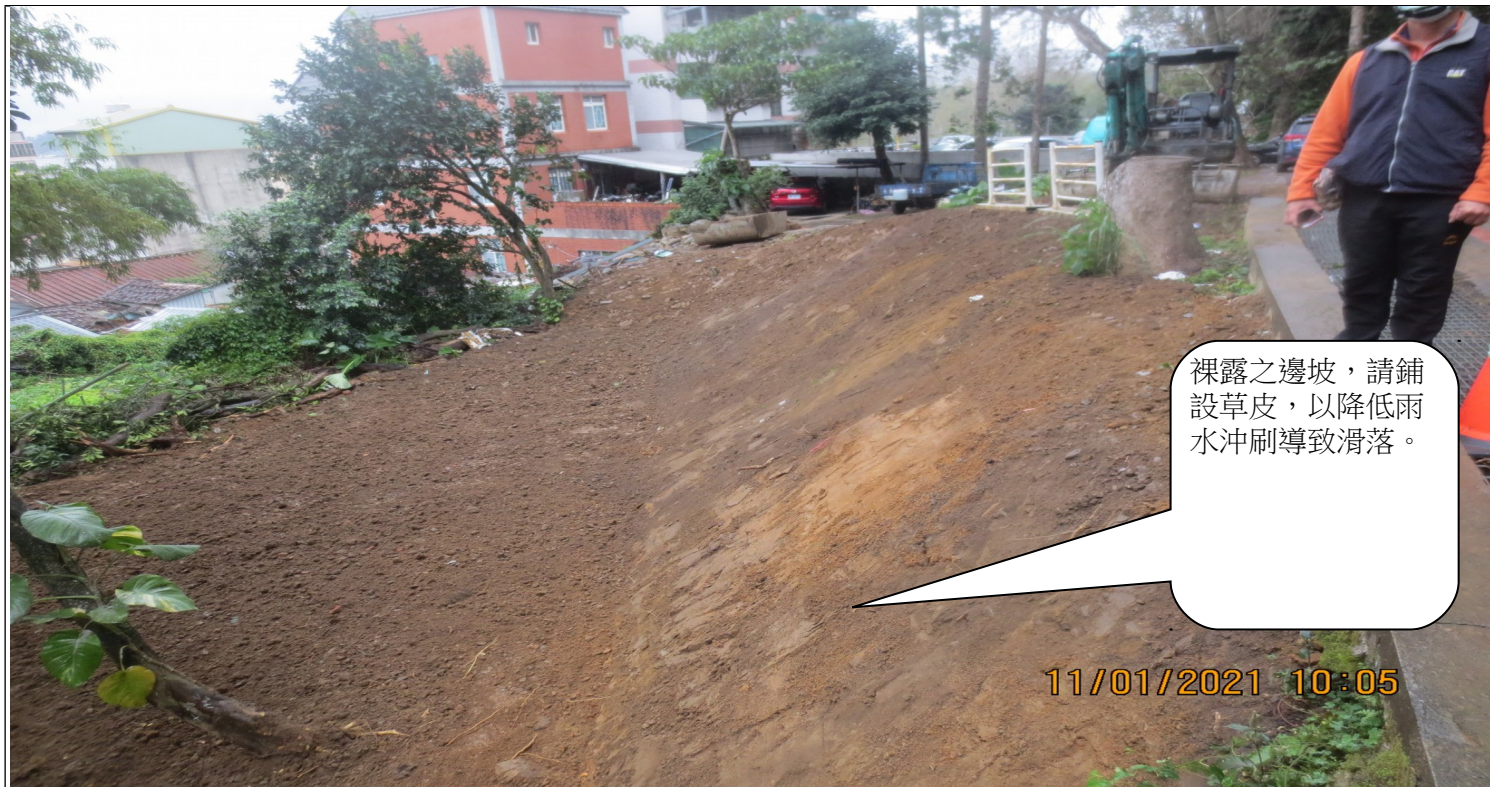
裸露之邊坡，請鋪設草皮，以降低雨水沖刷導致滑落。

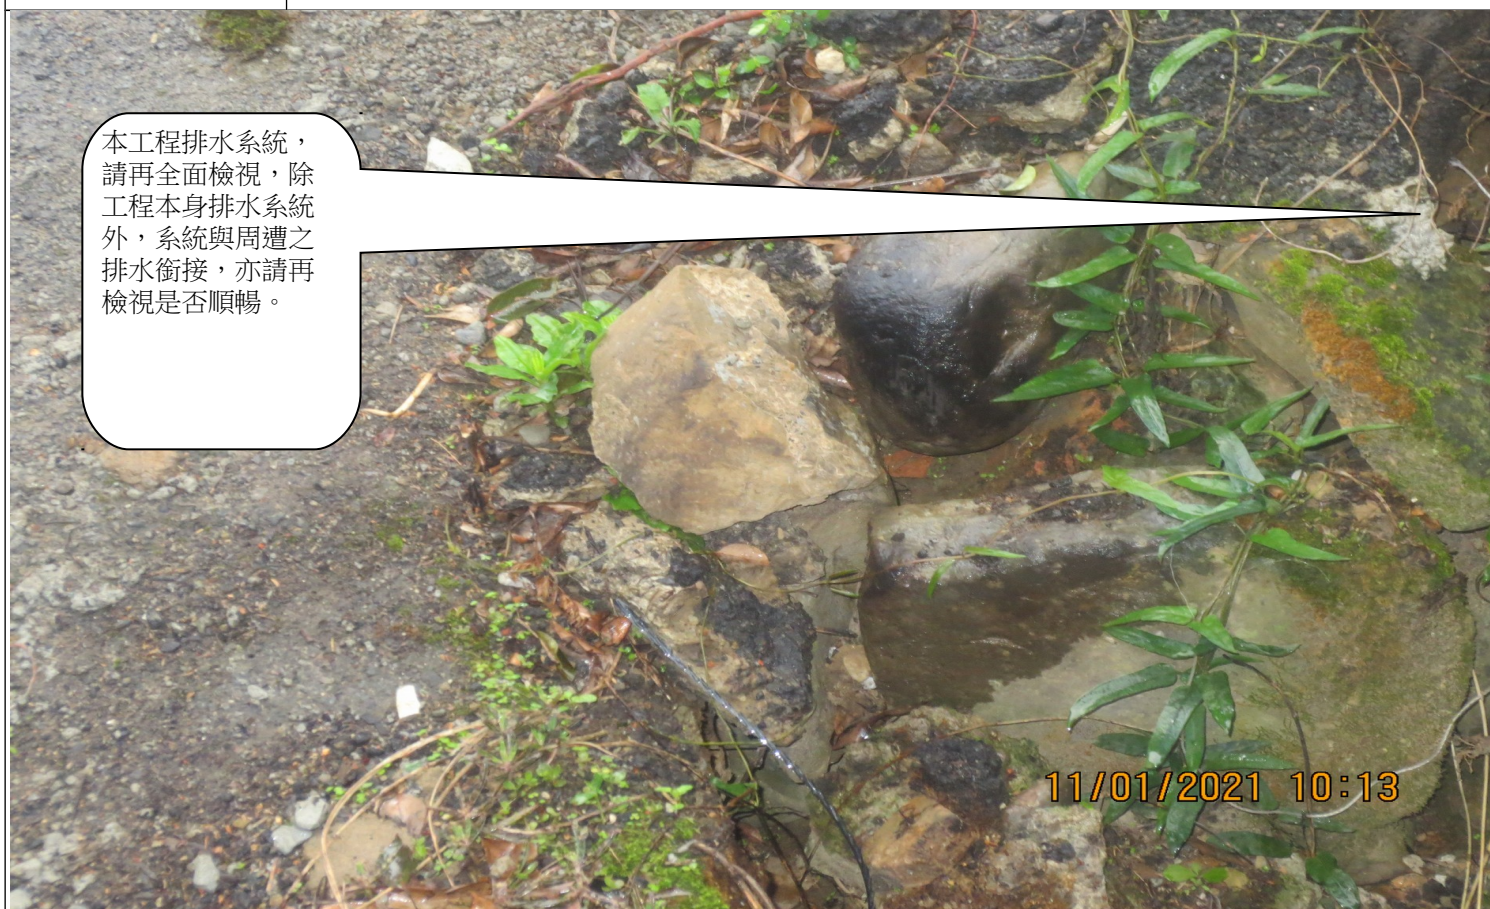
本工程排水系統，請再全面檢視，除工程本身排水系統外，系統與周遭之排水銜接，亦請再檢視是否順暢。

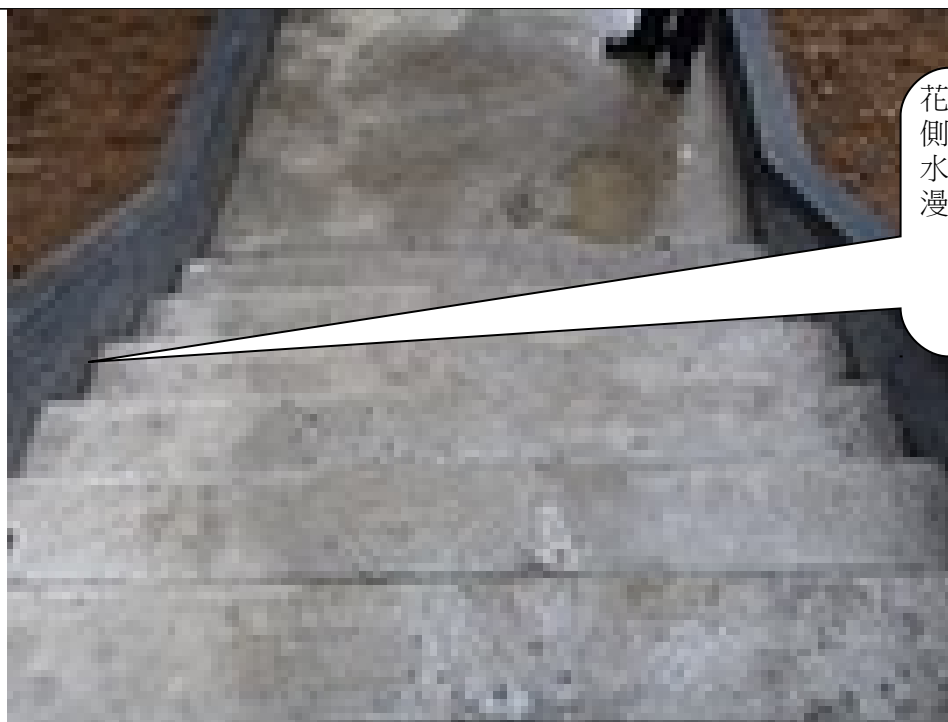
花崗岩石板階梯兩側，請考量設置排水淺溝，以避免水漫流。

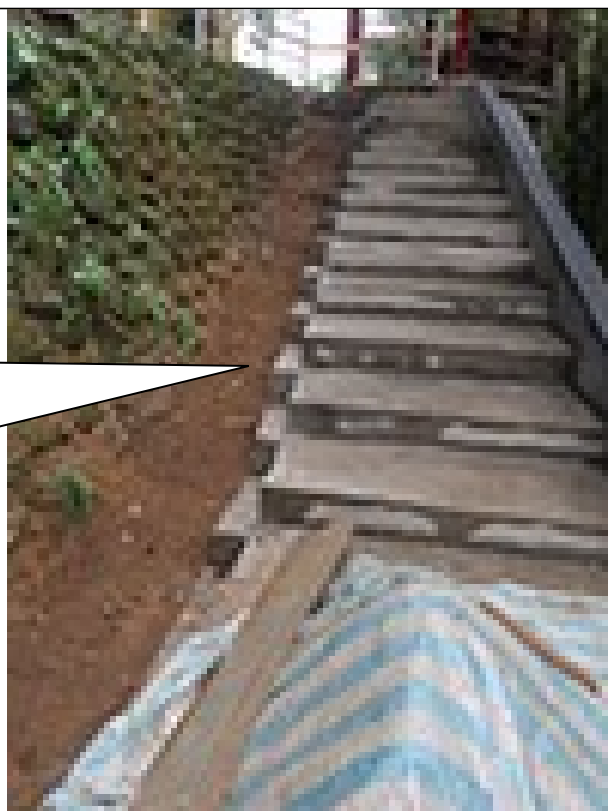
慈母亭前階梯與擋土牆間之空地排水，請加以重視，以避免積水。
