新竹縣政府工程查核代表照片表

拍攝日期：110.01.11

工程名稱：109 年新竹縣尋見北埔老聚落-巷弄的驚艷

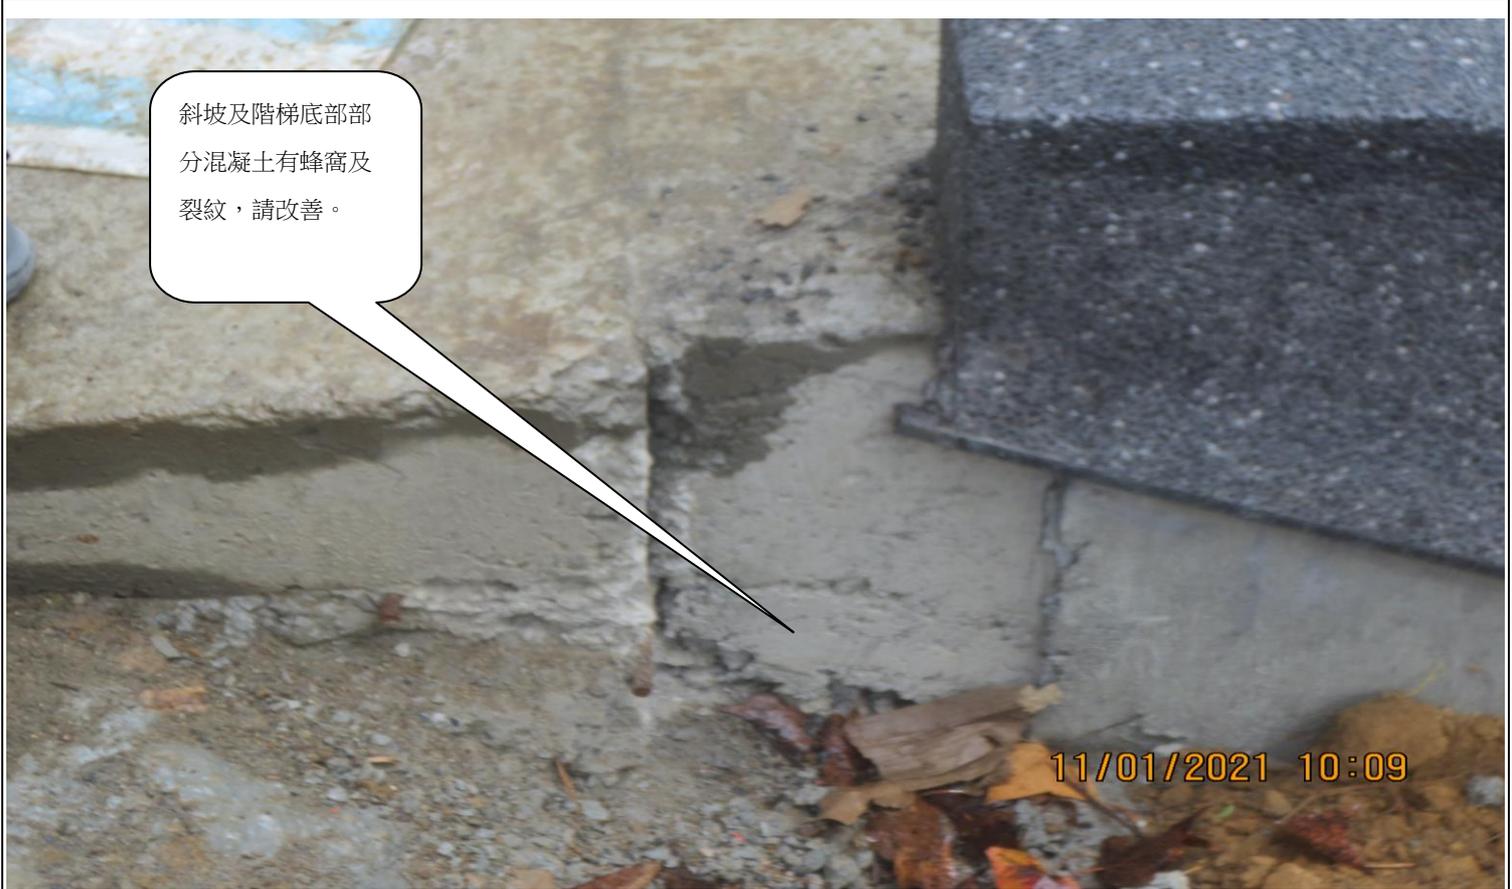
斜坡及階梯底部部分混凝土有蜂窩及裂紋，請改善。

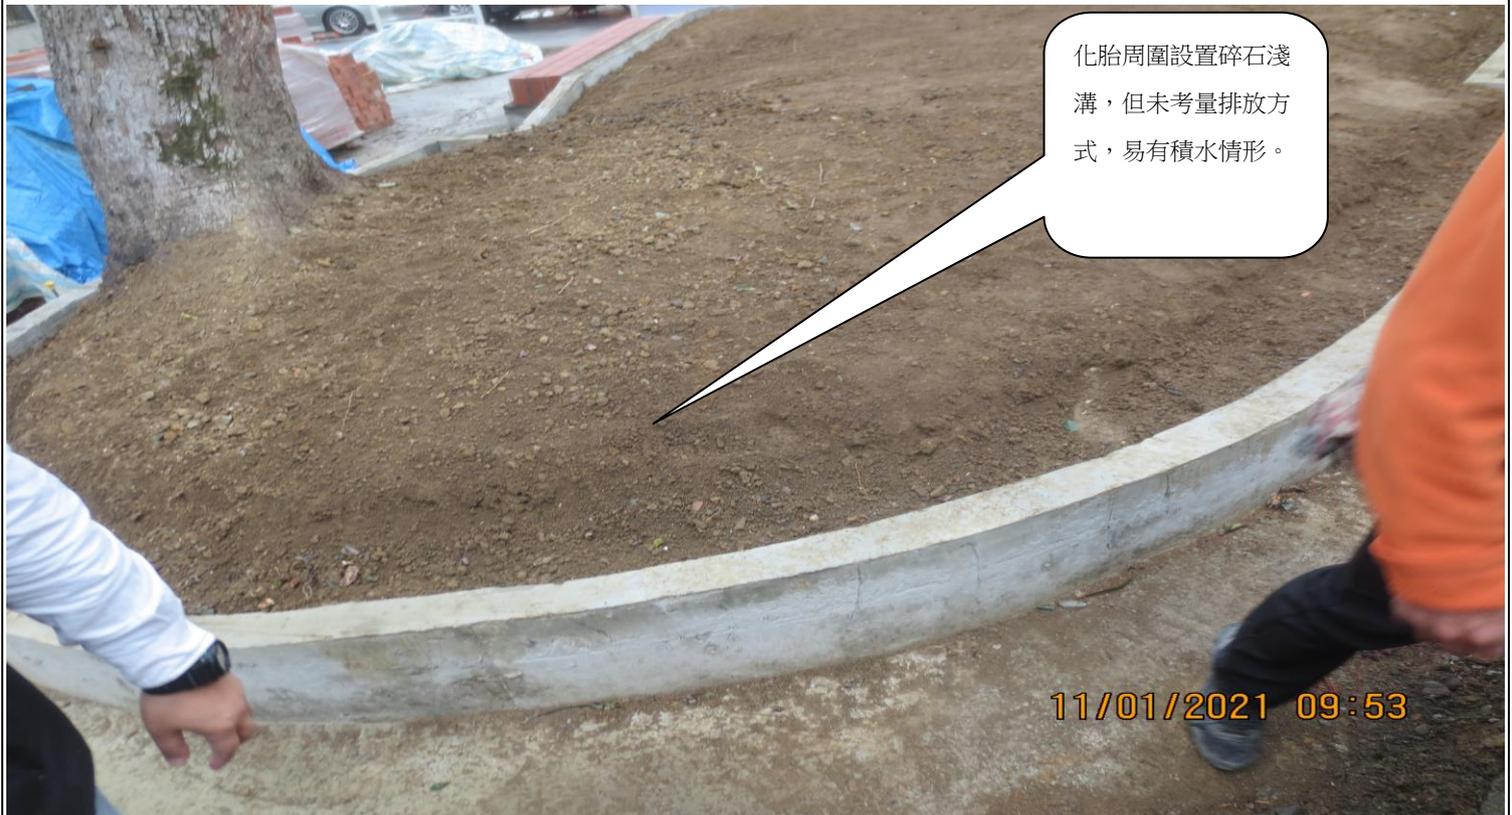
化胎周圍設置碎石淺溝，但未考量排放方式，易有積水情形。

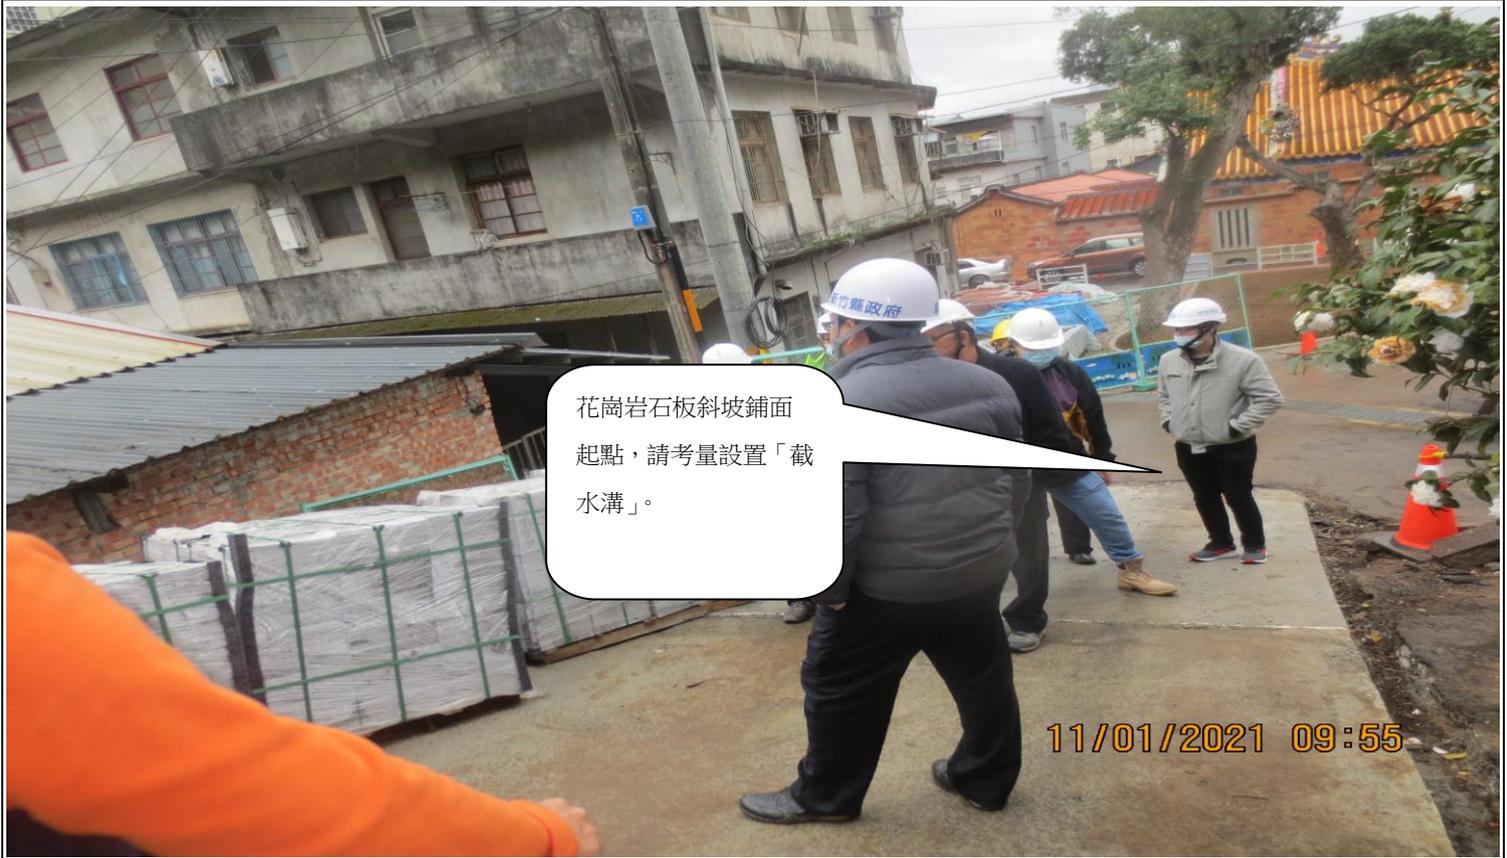
花崗岩石板斜坡鋪面起點，請考量設置「截水溝」。

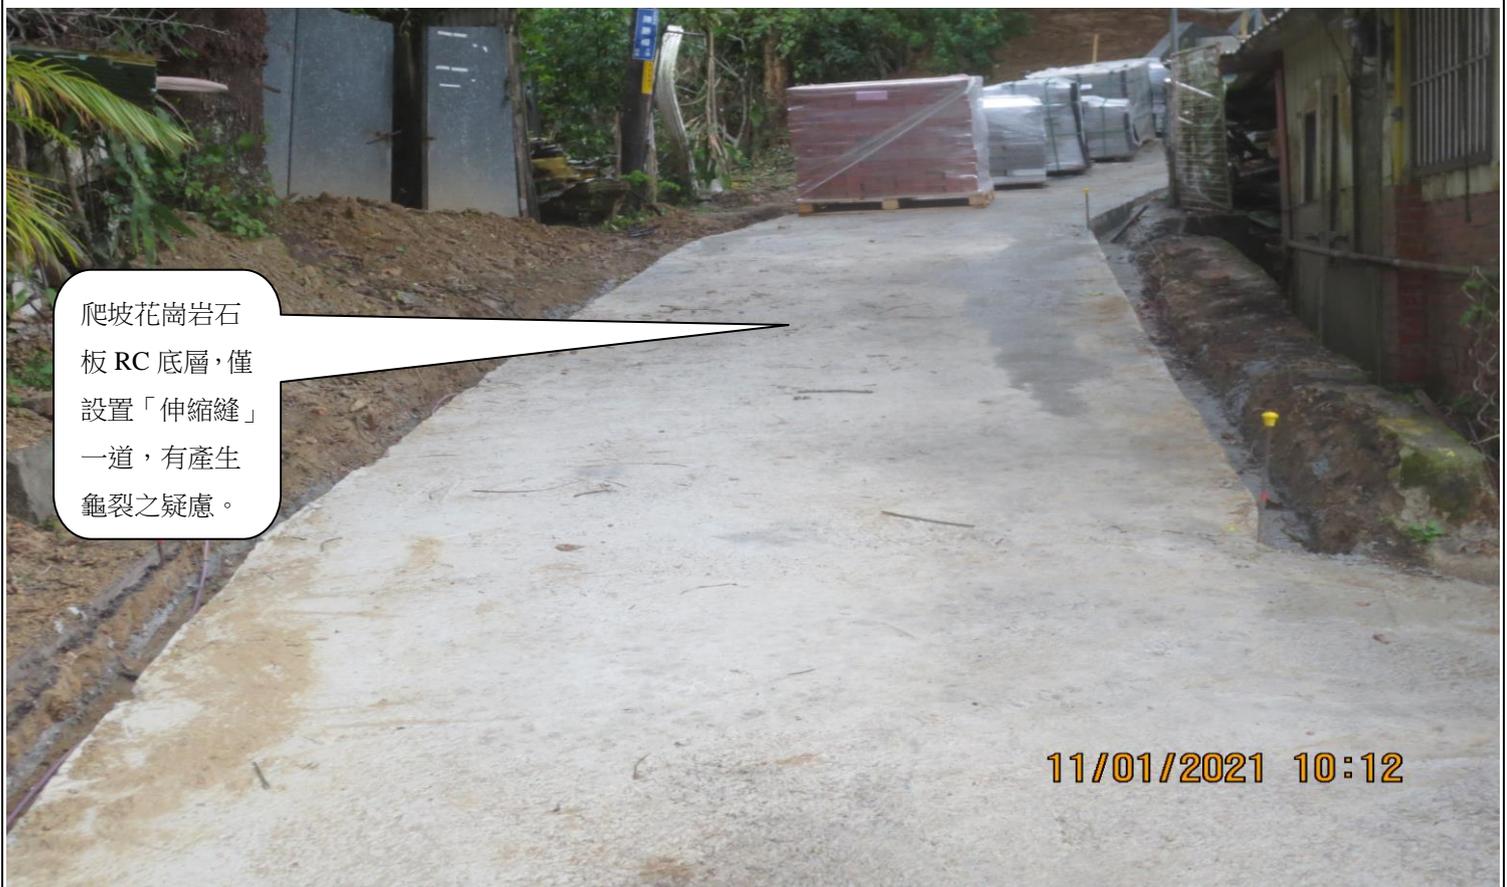
爬坡花崗岩石板 RC 底層，僅設置「伸縮縫」一道，有產生龜裂之疑慮。

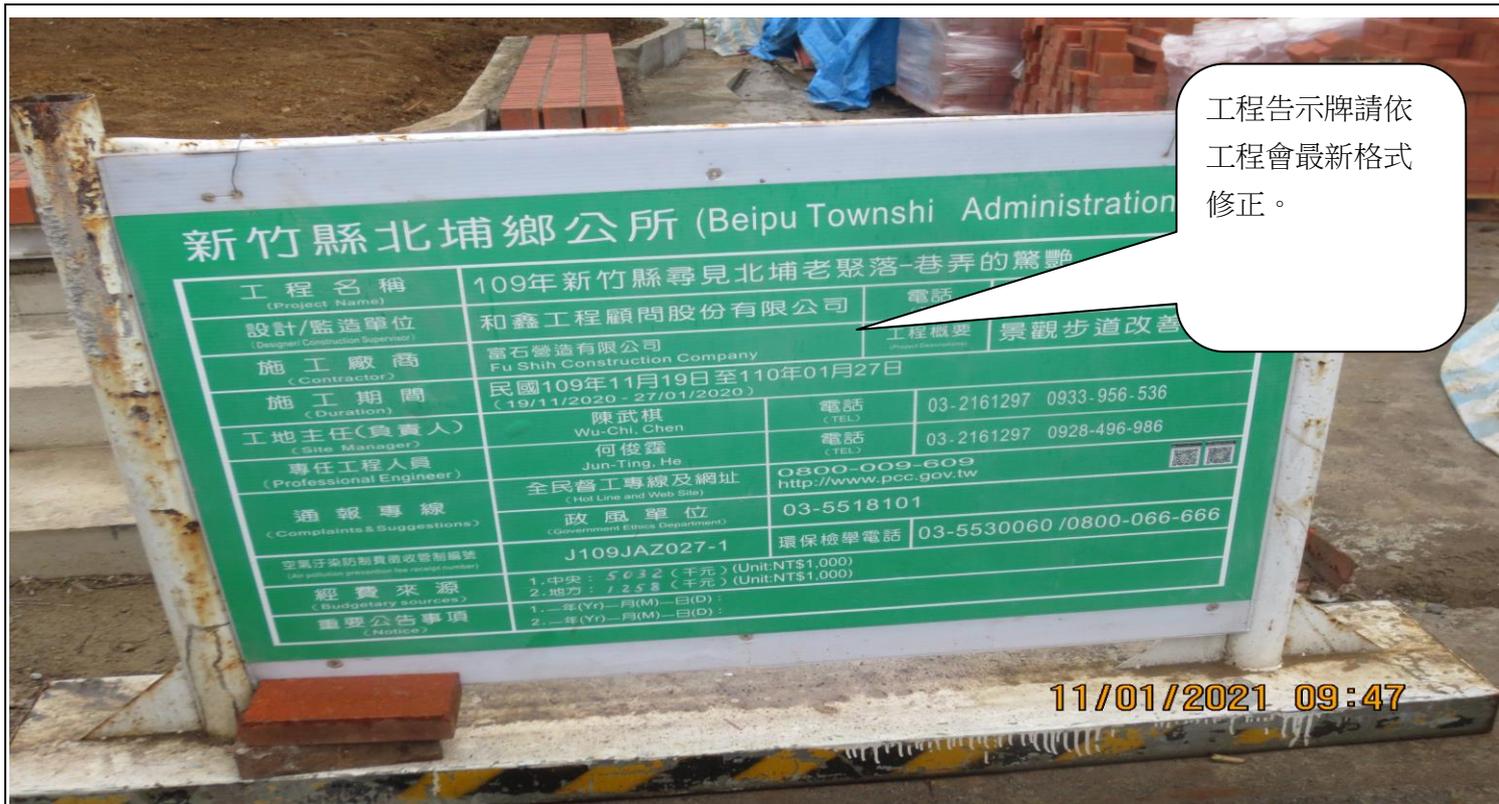
工程告示牌請依工程會最新格式修正。

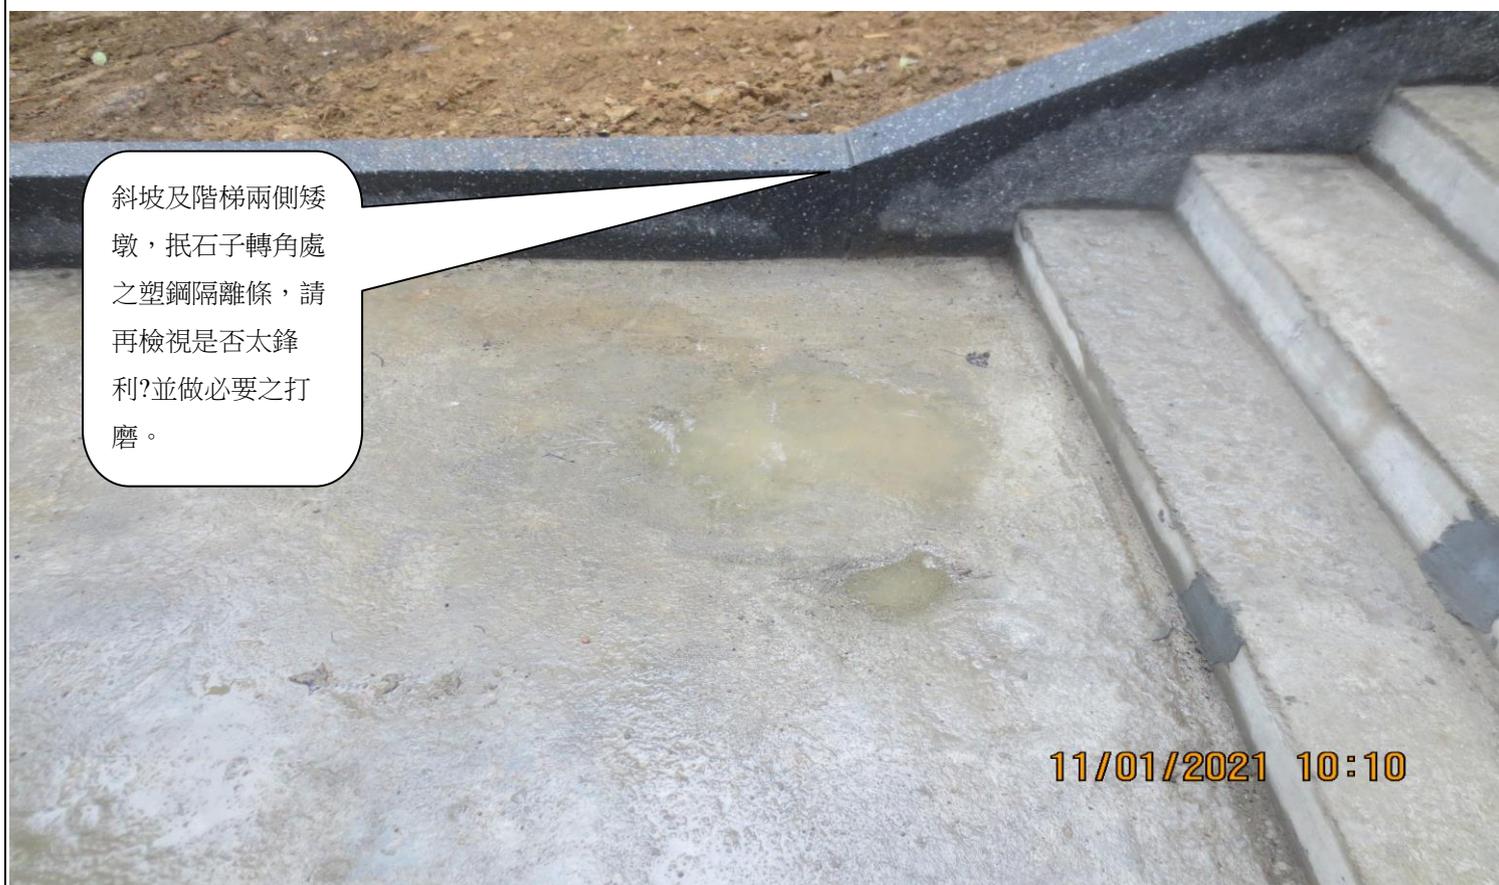
斜坡及階梯兩側矮墩，抵石子轉角處之塑鋼隔離條，請再檢視是否太鋒利?並做必要之打磨。

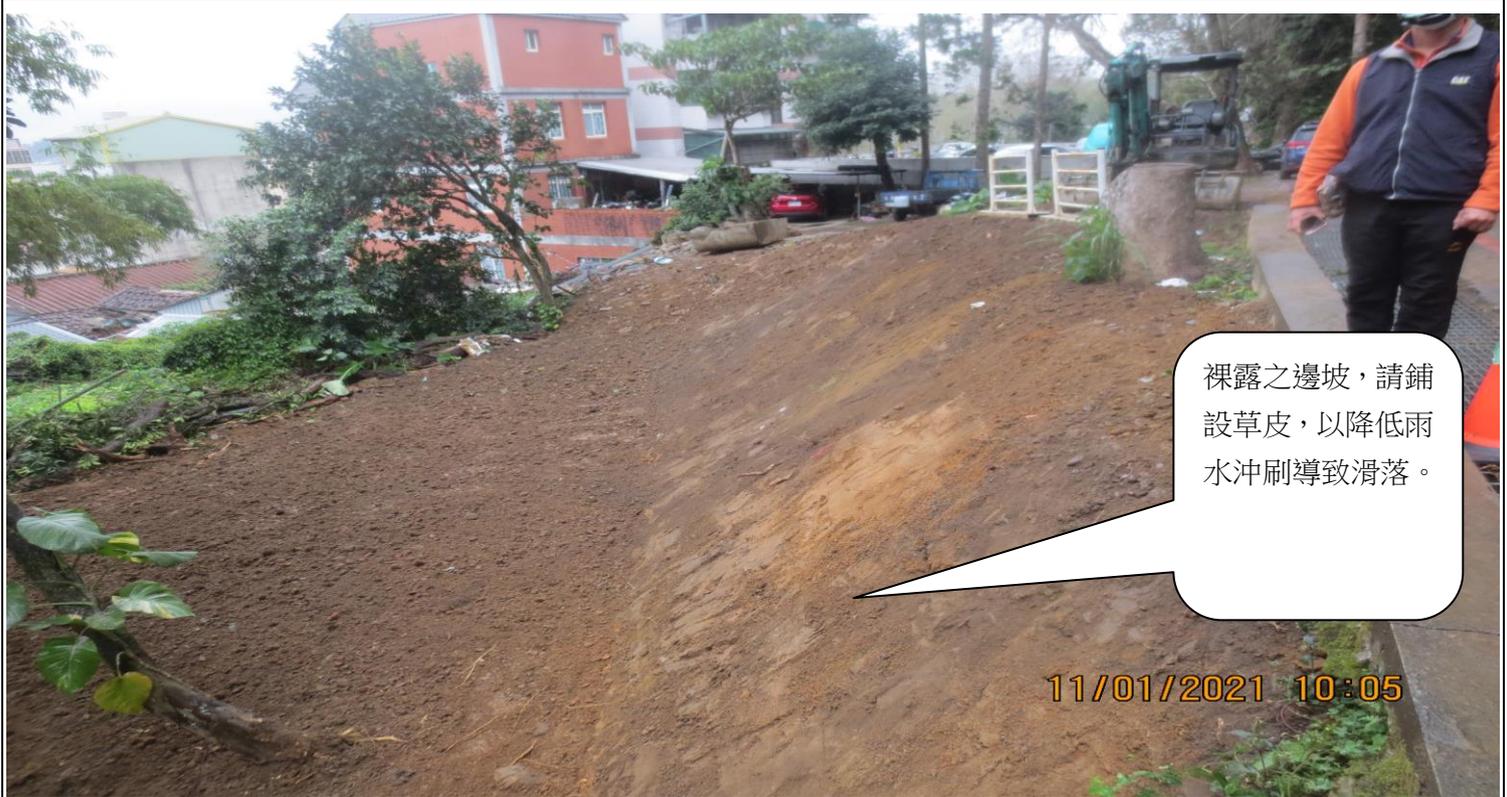
裸露之邊坡，請鋪設草皮，以降低雨水沖刷導致滑落。

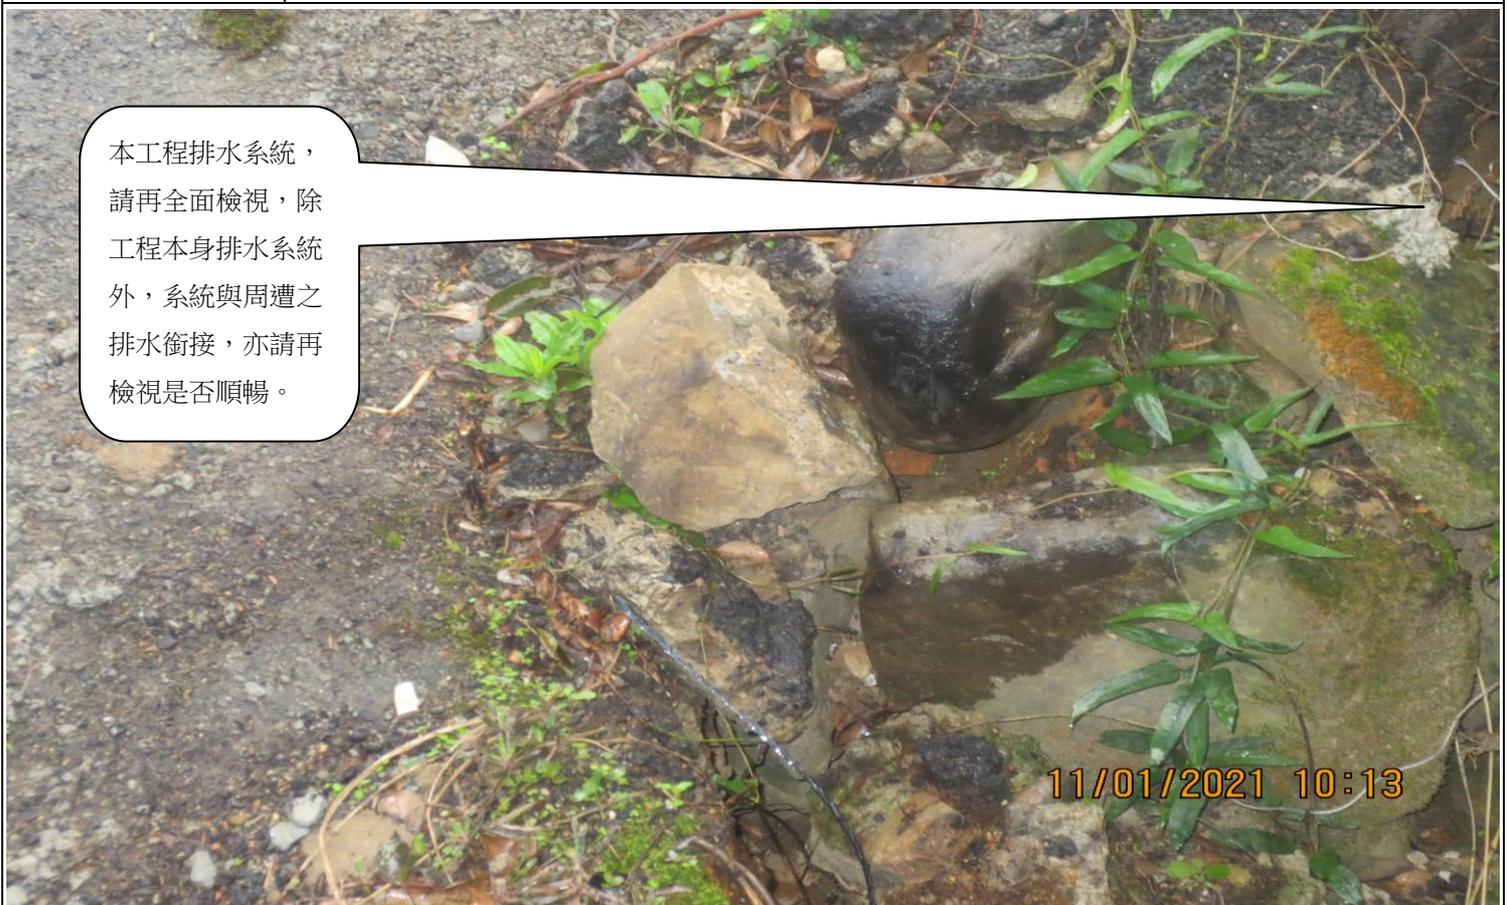
本工程排水系統，請再全面檢視，除工程本身排水系統外，系統與周遭之排水銜接，亦請再檢視是否順暢。

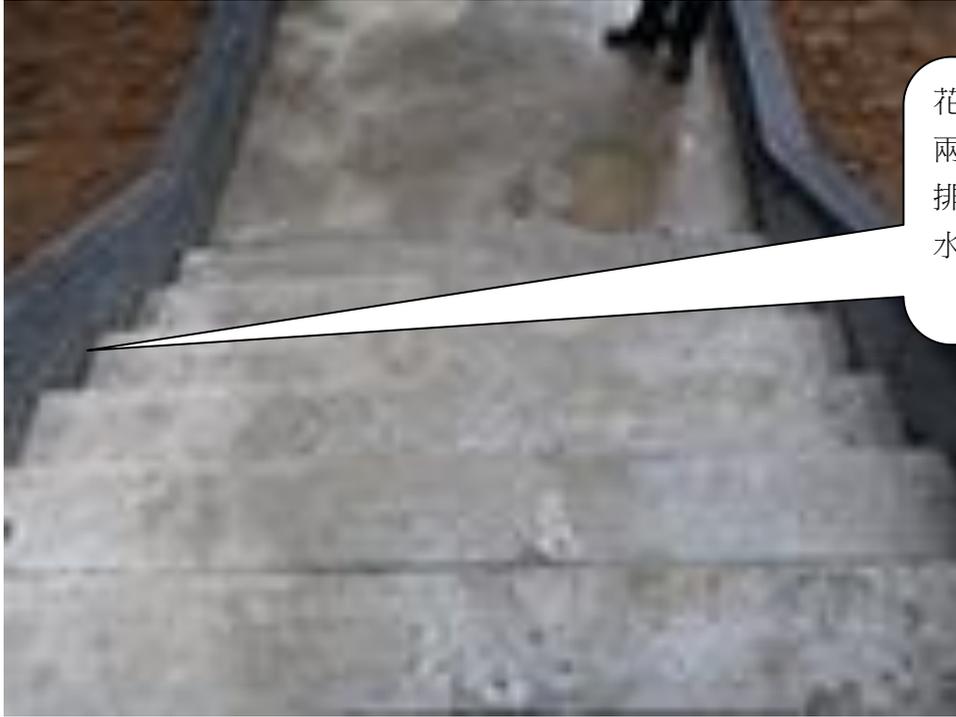
花崗岩石板階梯兩側，請考量設置排水淺溝，以避免水漫流。

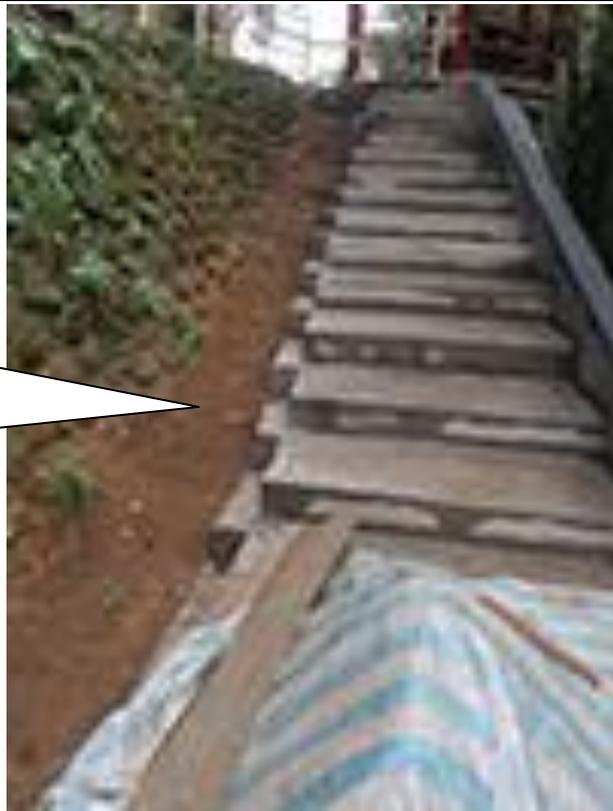
慈母亭前階梯與擋土牆間之空地排水，請加以重視，以避免積水。
