# 新竹縣政府工程查核代表照片表

拍攝日期：110.03.03

工程名稱：新竹縣寶山鄉寶山國中停車場新建統包工程

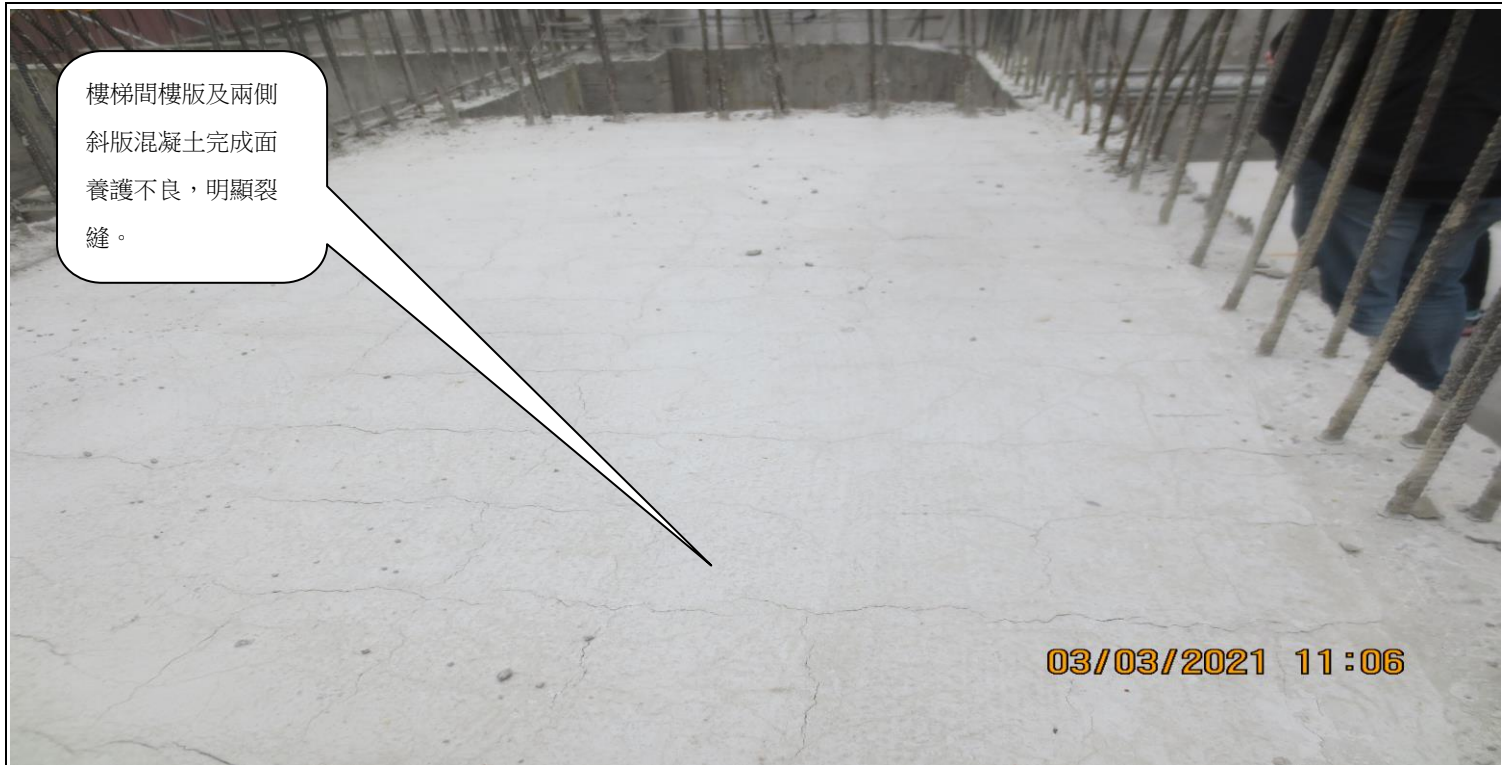
樓梯間樓版及兩側斜版混凝土完成面養護不良，明顯裂縫。

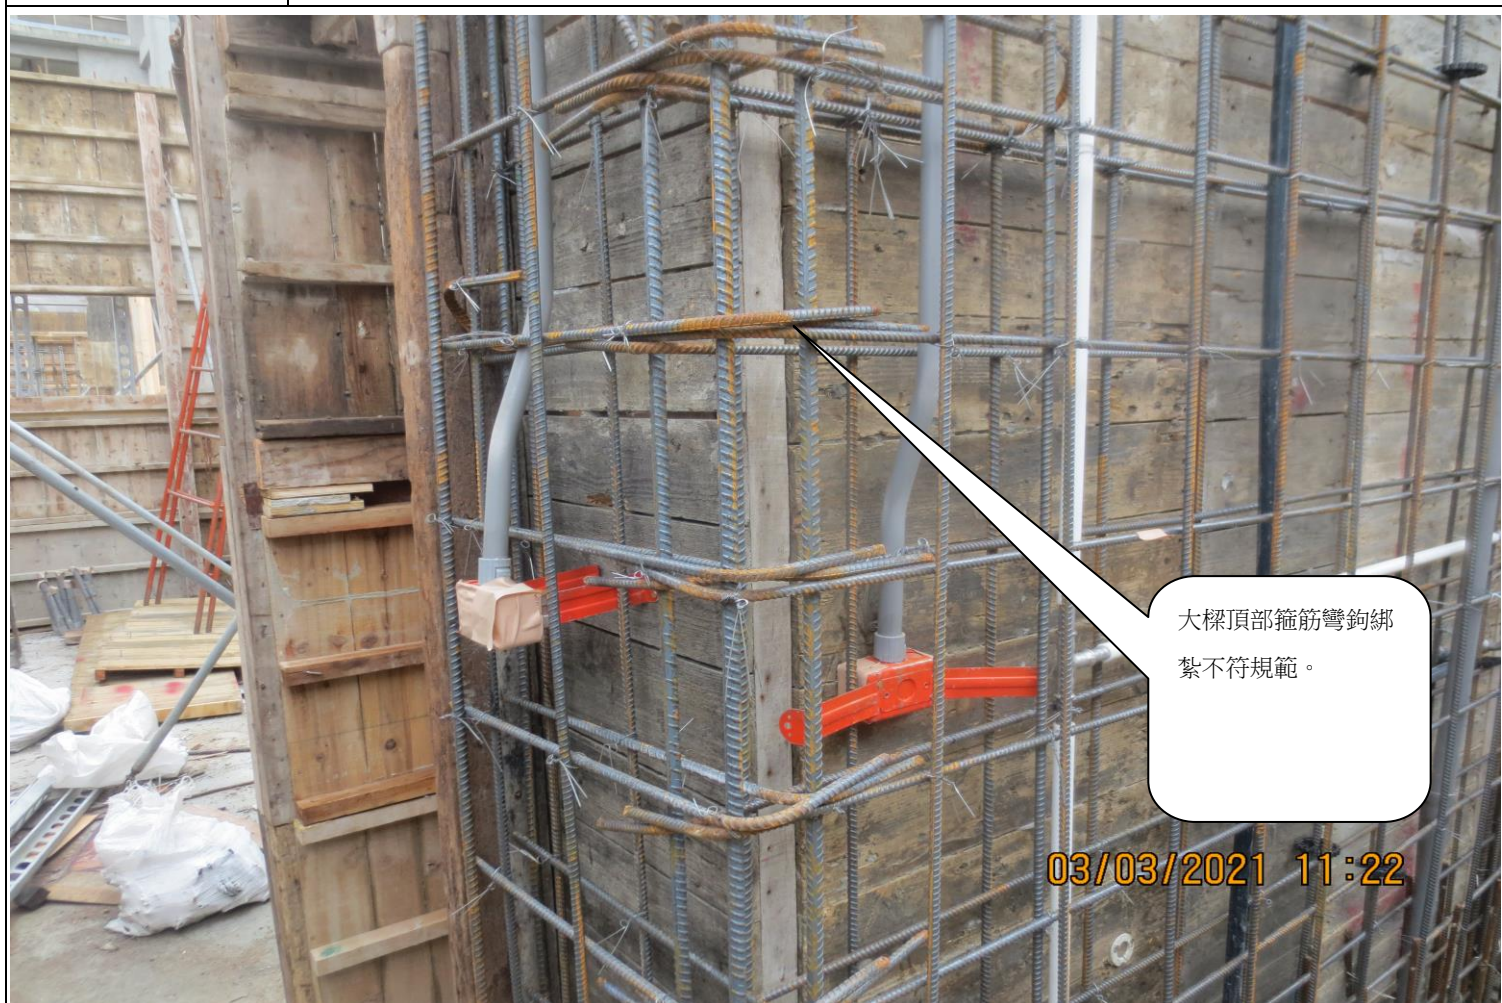
大樑頂部箍筋彎鉤綁紮不符規範。

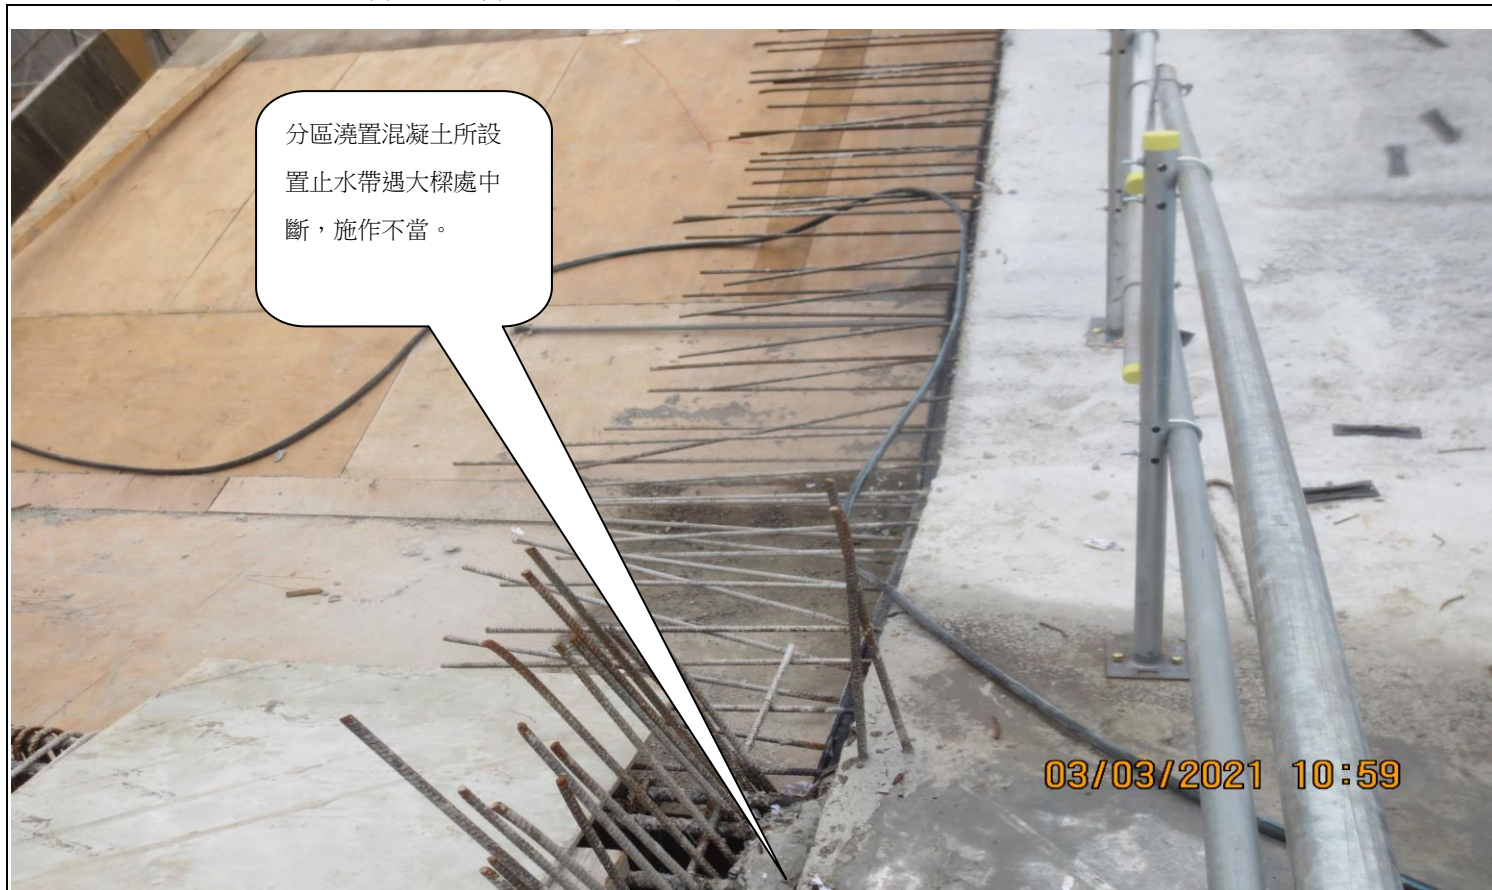
分區澆置混凝土所設置止水帶遇大樑處中斷，施作不當。

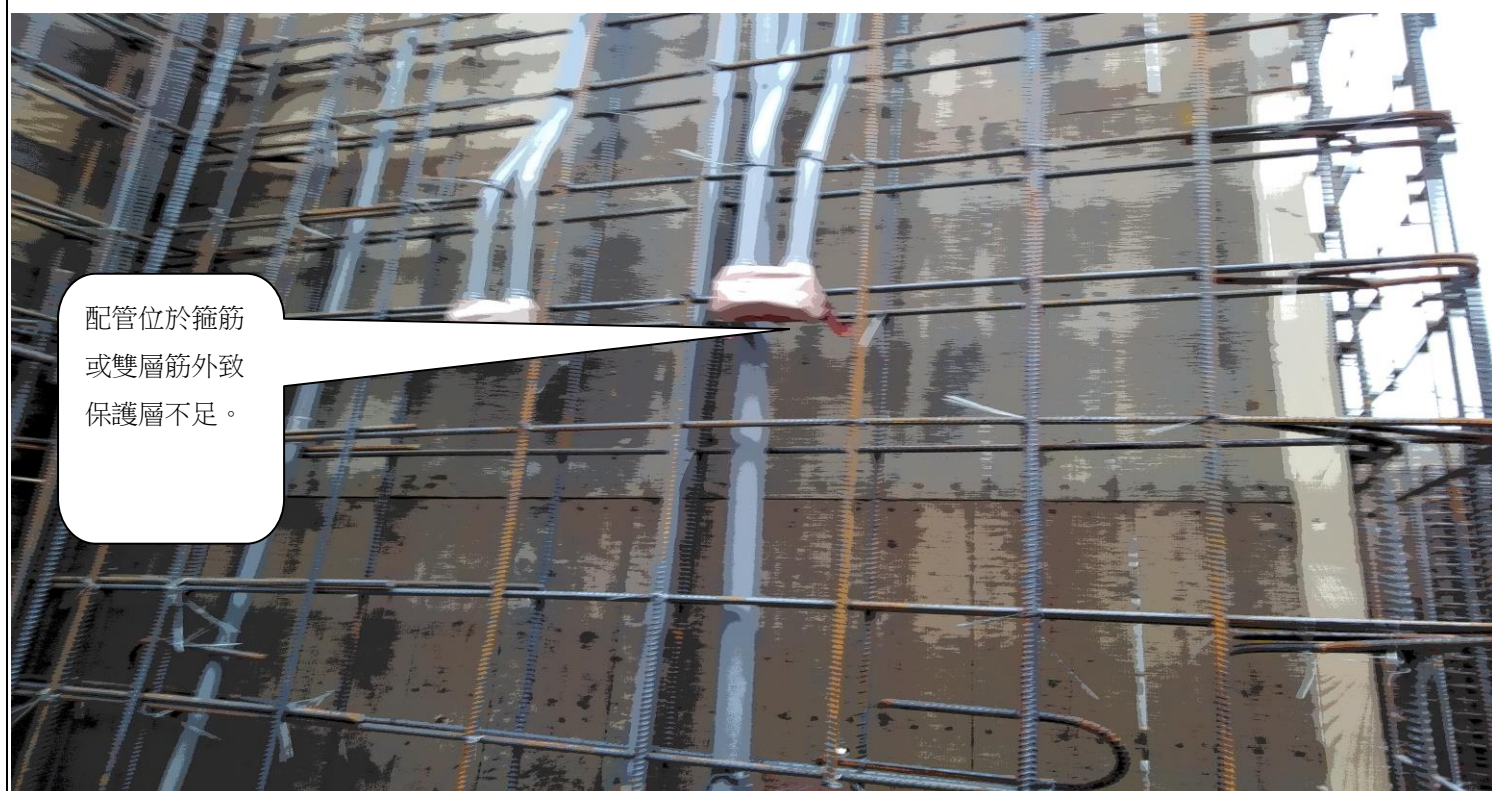
配管位於箍筋或雙層筋外致保護層不足。

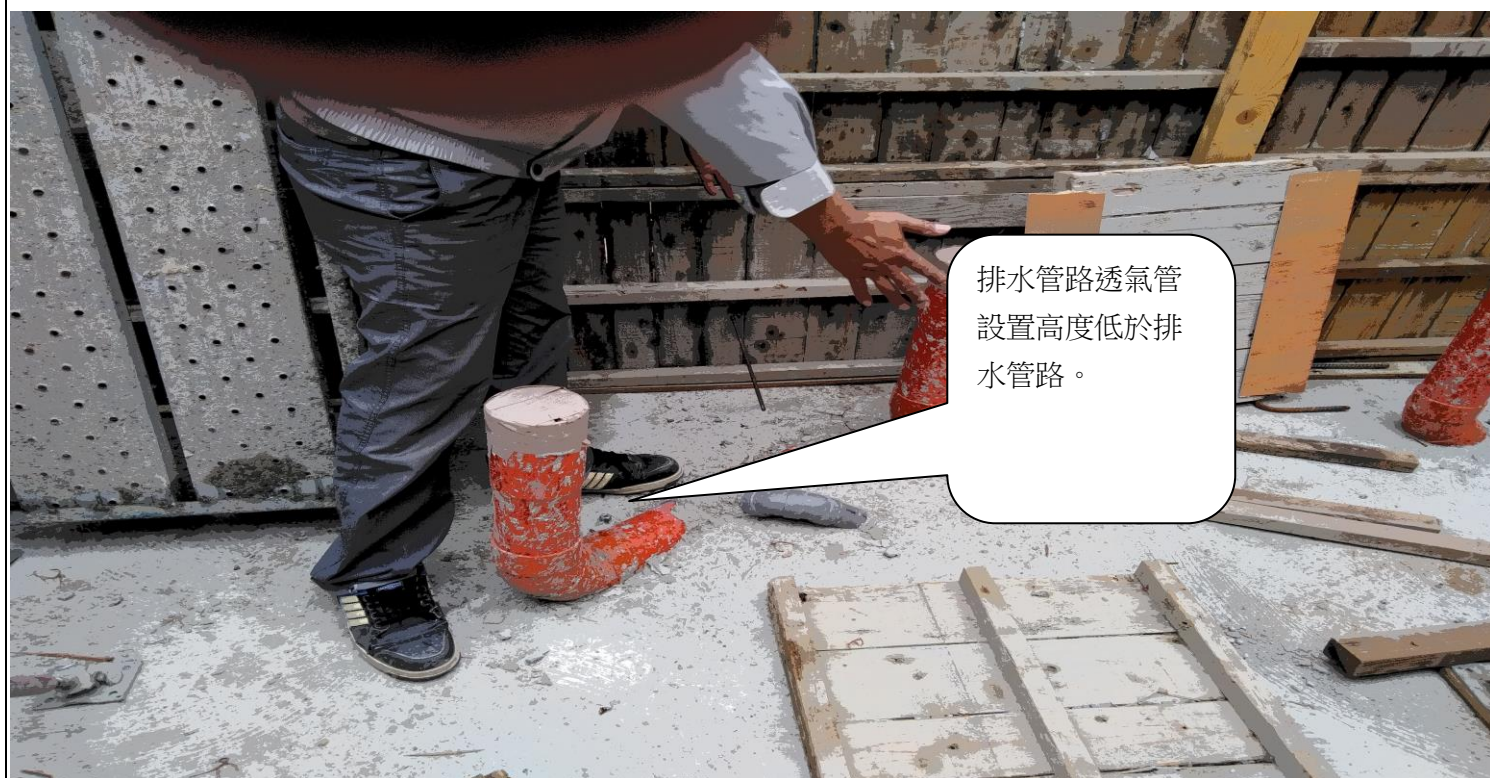
排水管路透氣管設置高度低於排水管路。

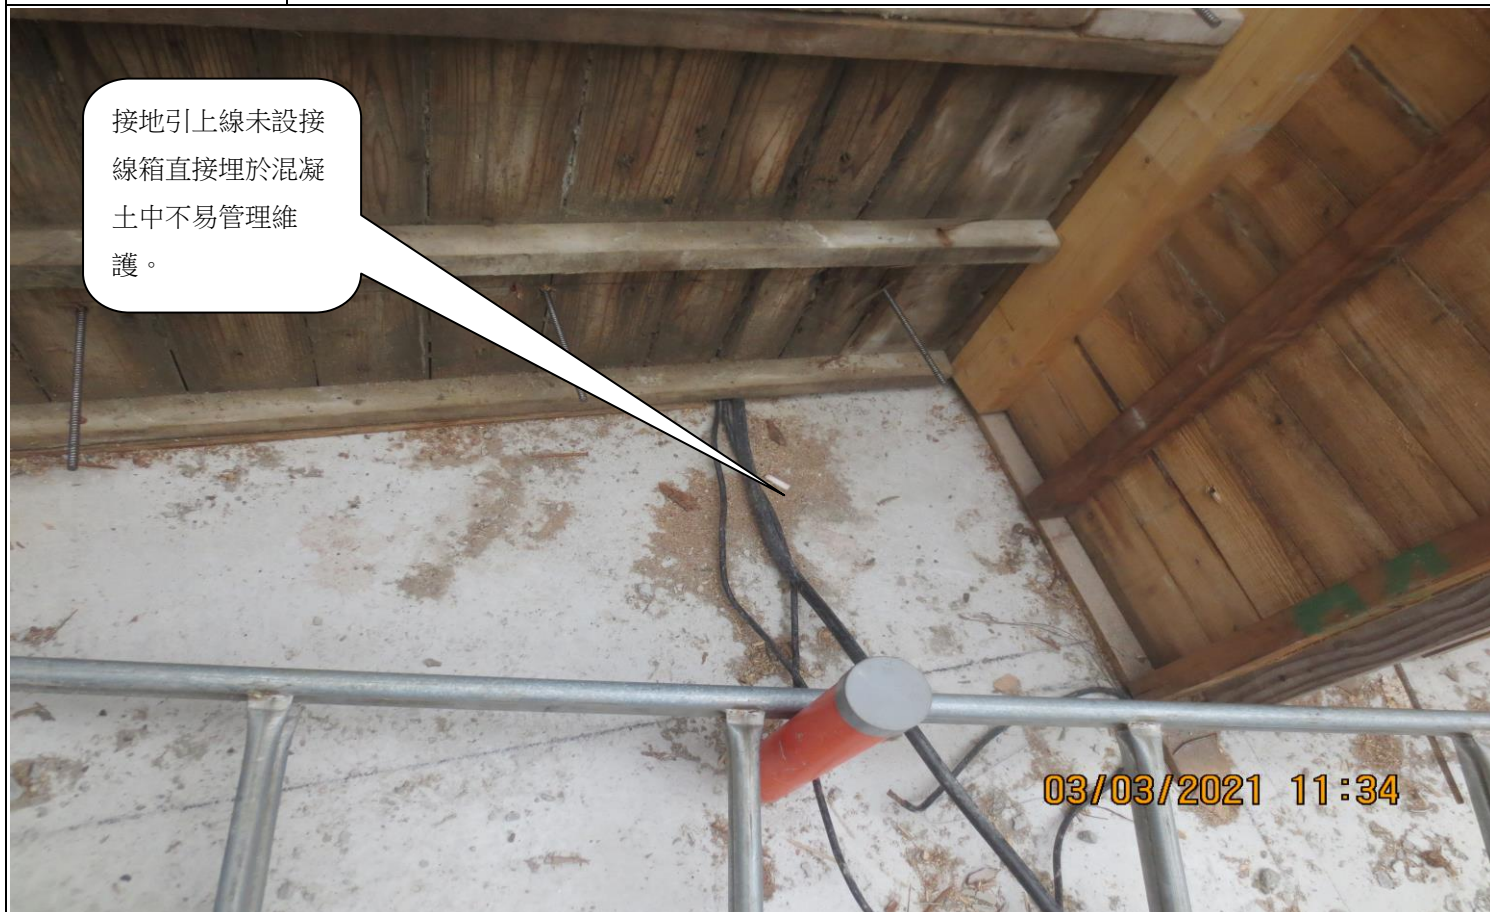
接地引上線未設接線箱直接埋於混凝土中不易管理維護。

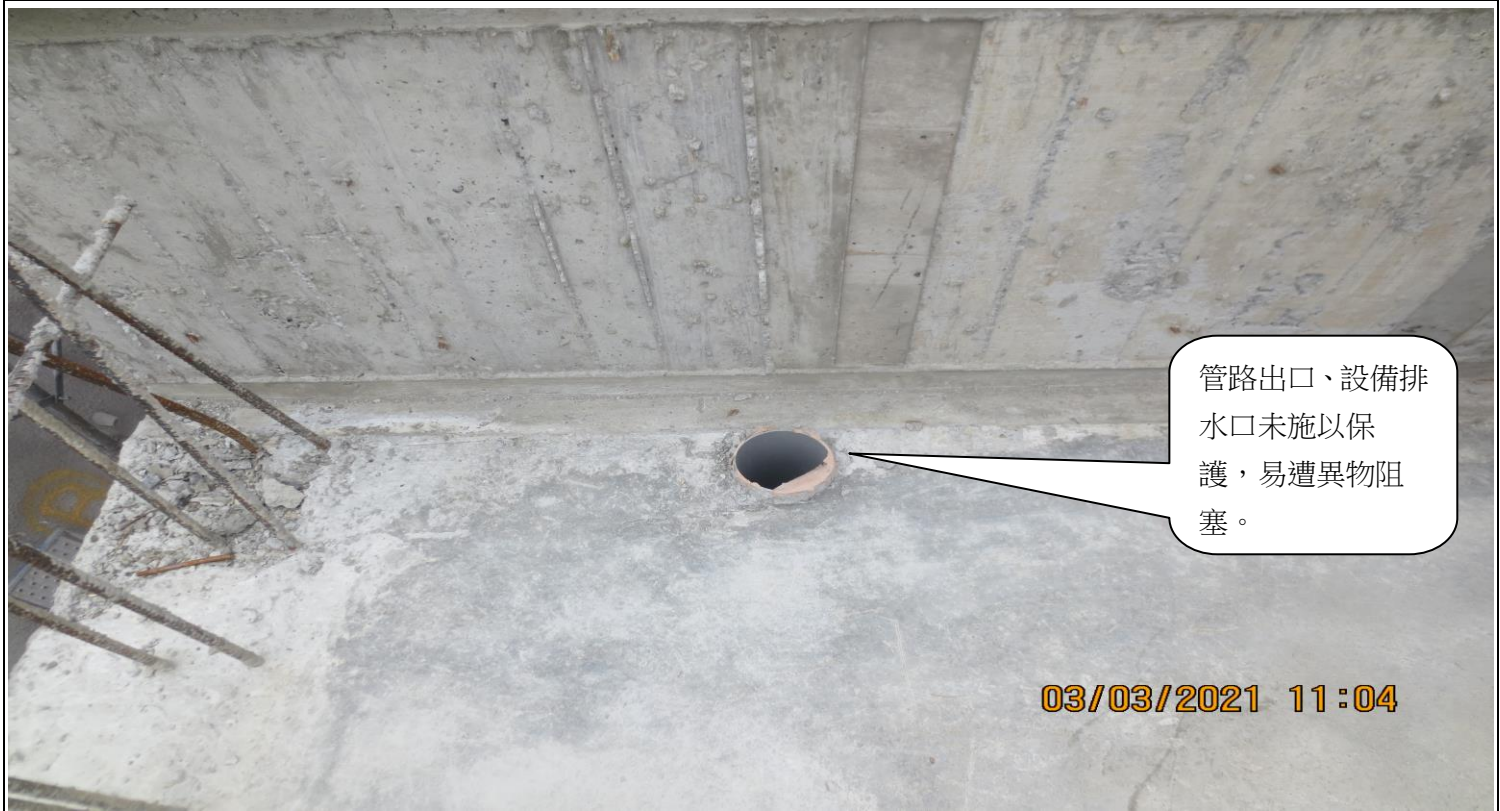
管路出口、設備排水口未施以保護，易遭異物阻塞。

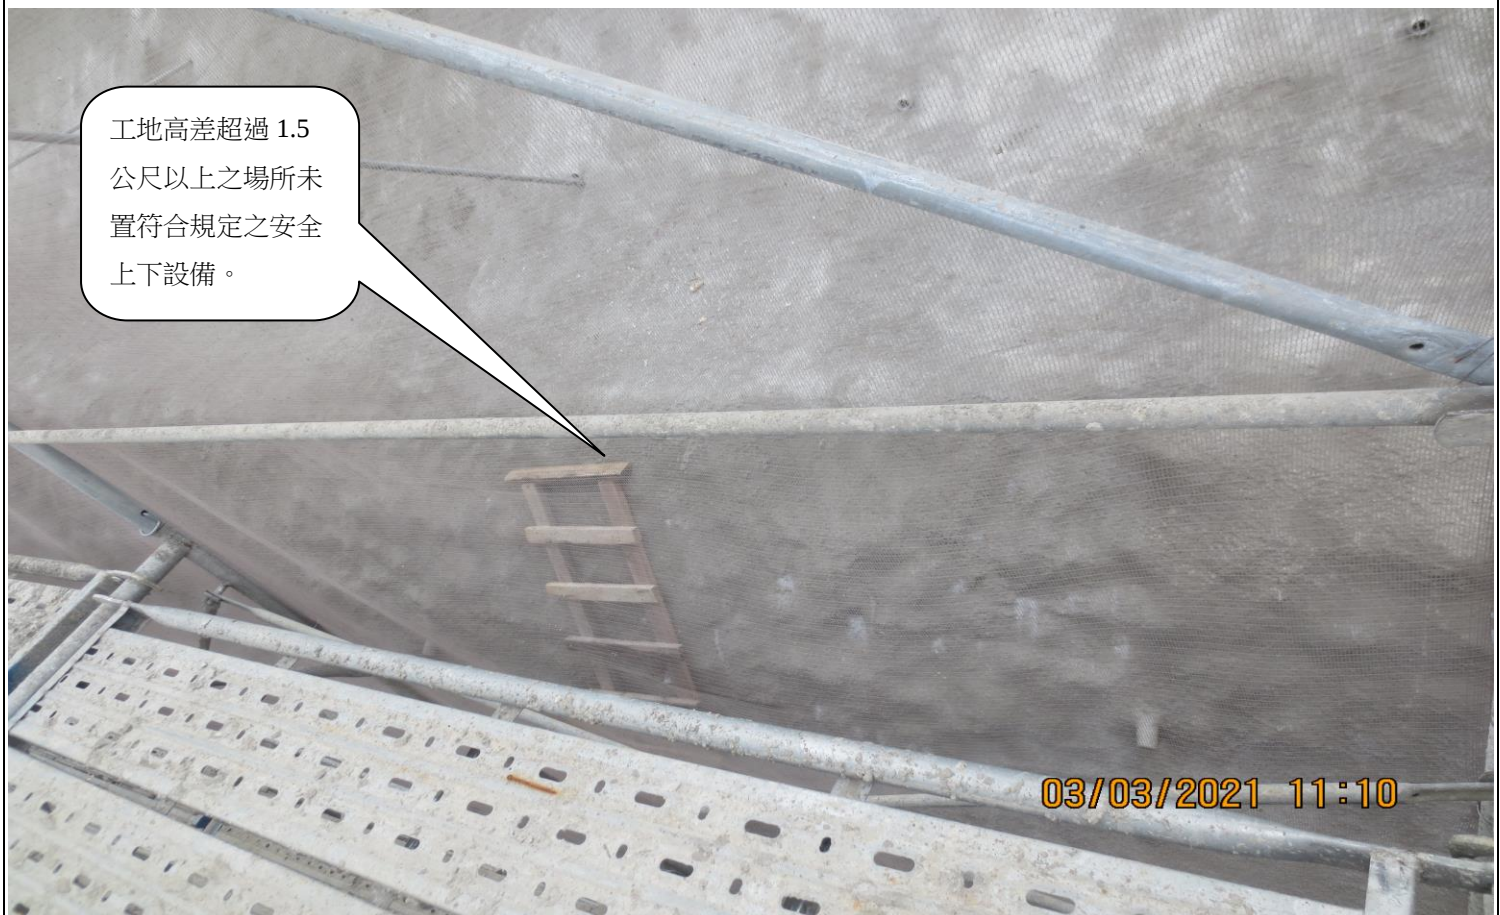
工地高差超過 1.5 公尺以上之場所未置符合規定之安全上下設備。

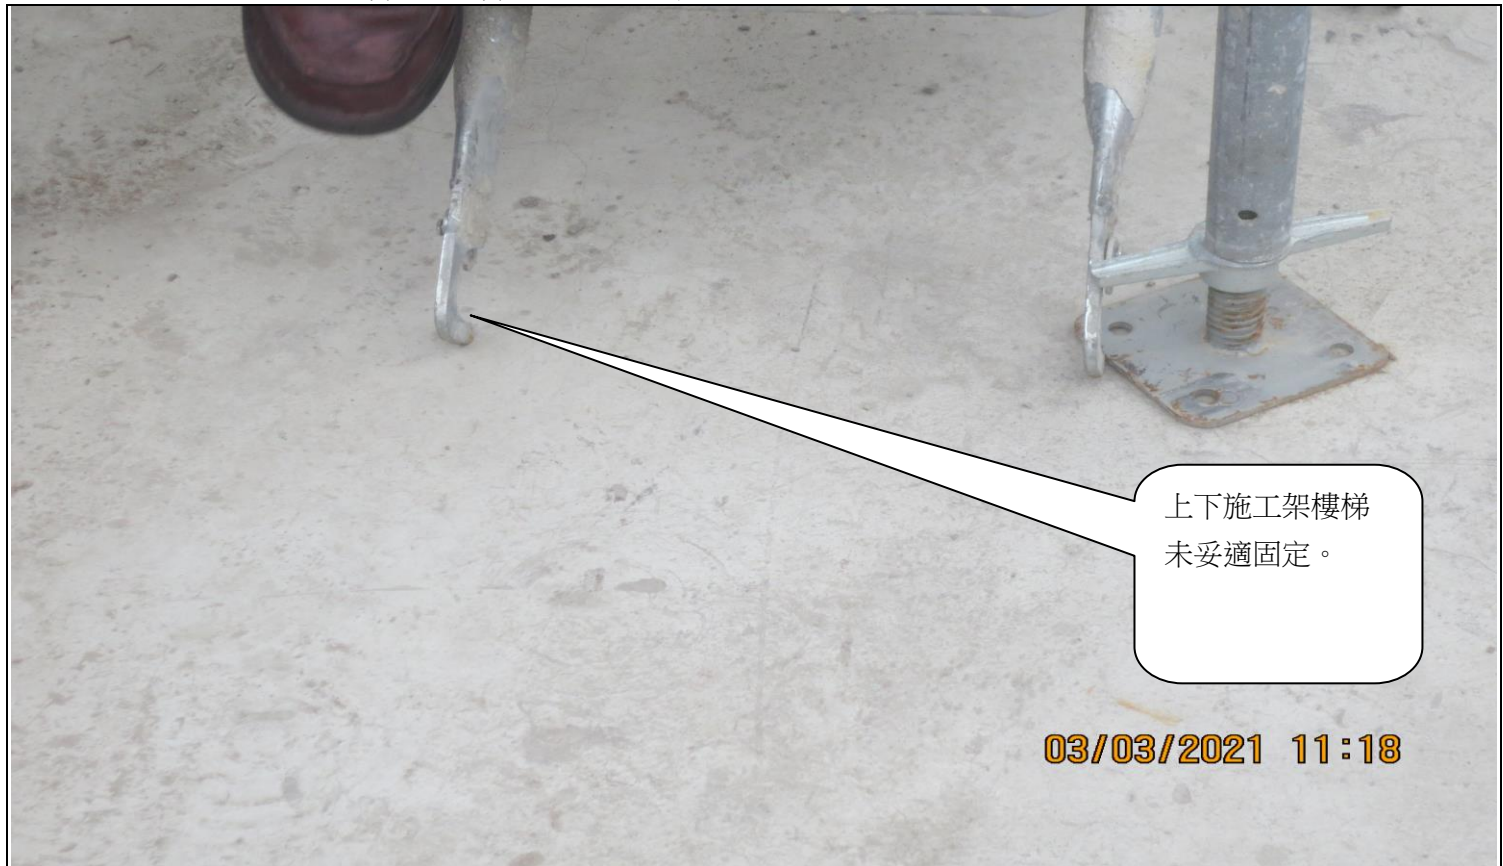
上下施工架樓梯未妥適固定。

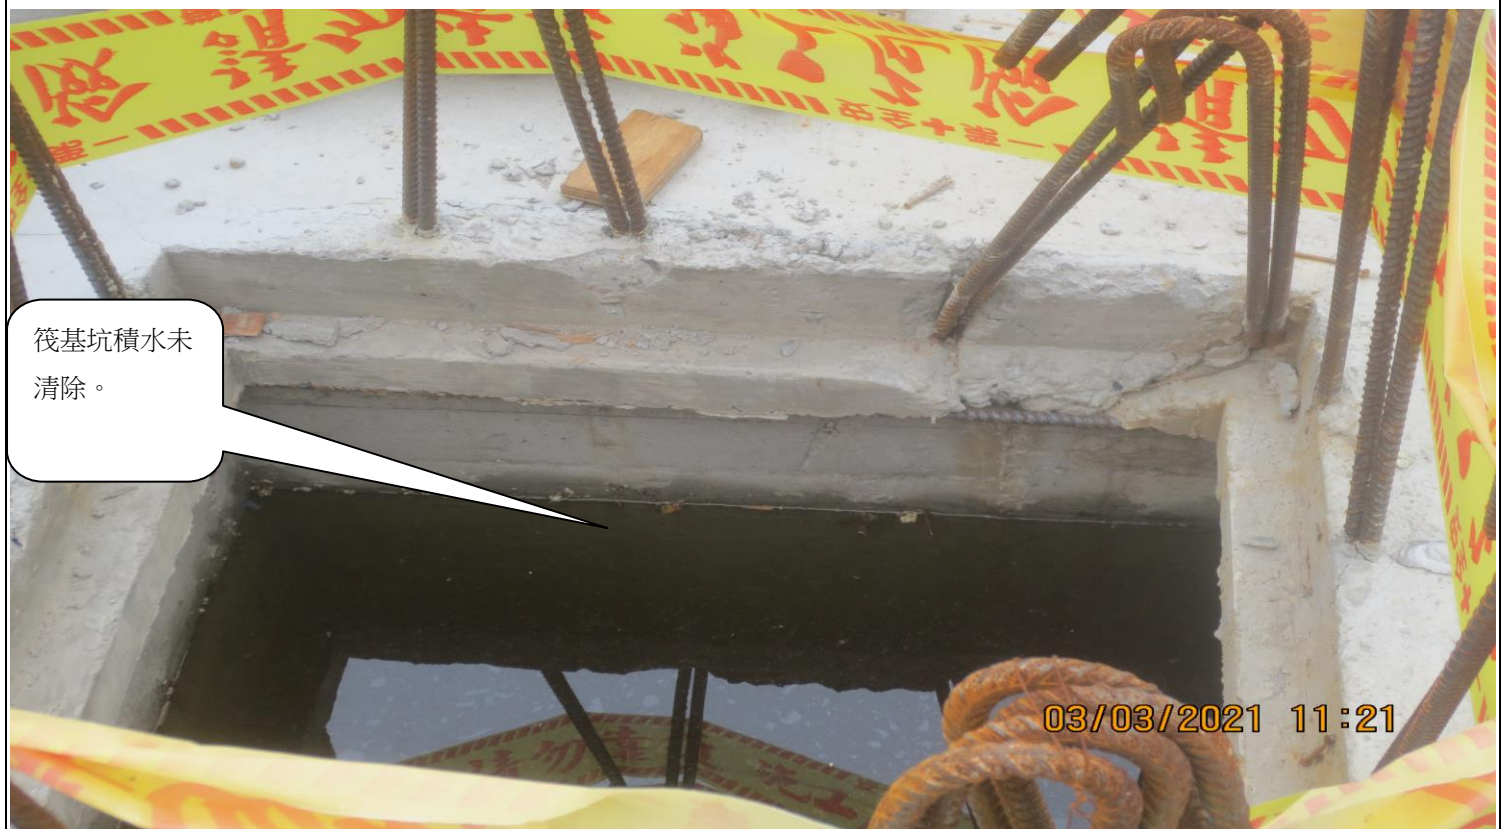
筏基坑積水未清除。

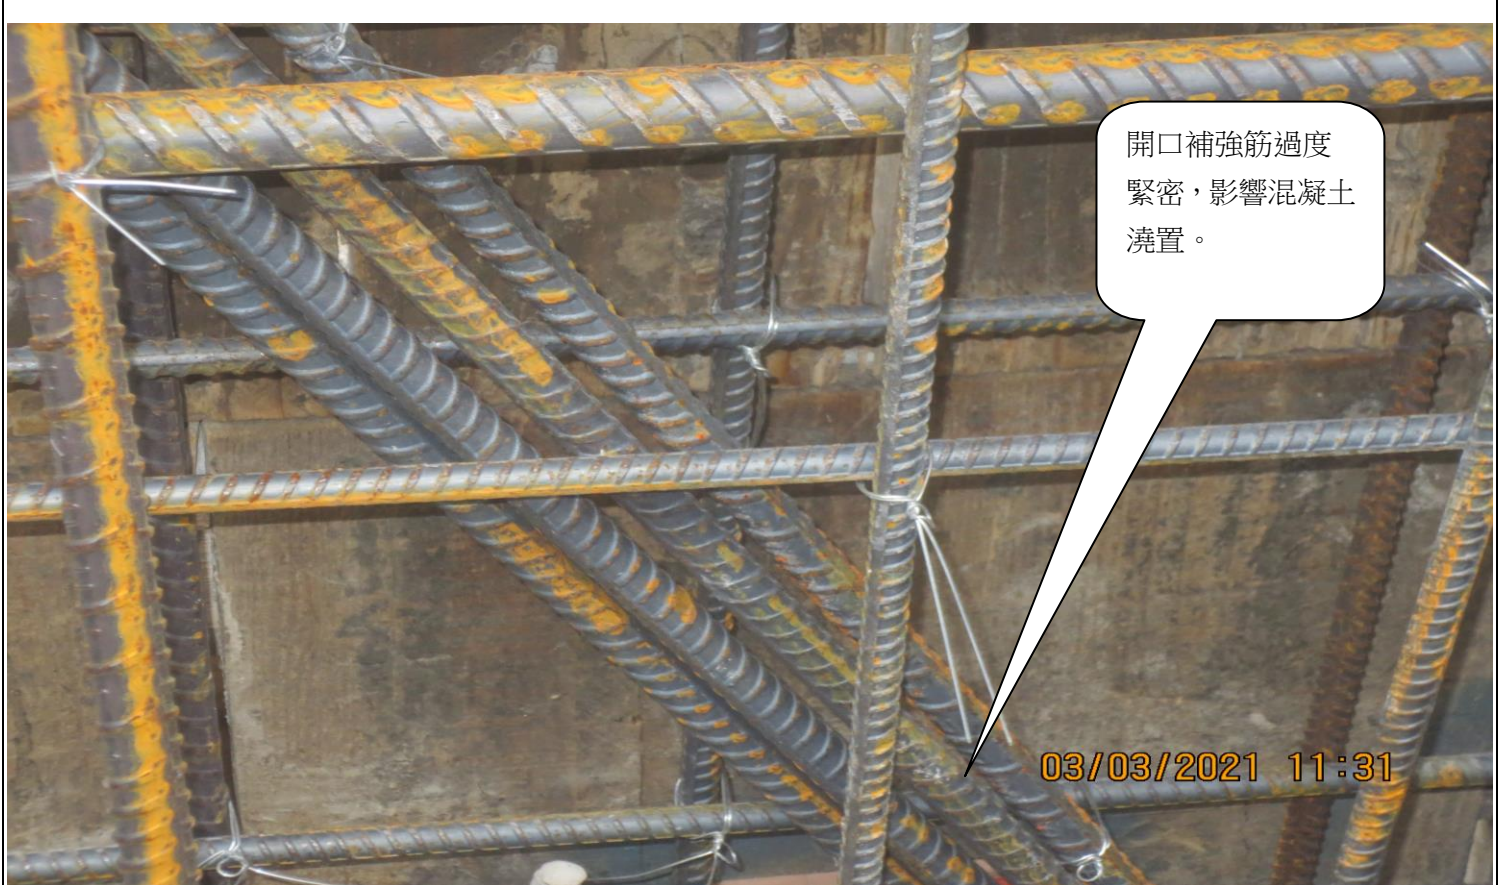
開口補強筋過度緊密，影響混凝土澆置。

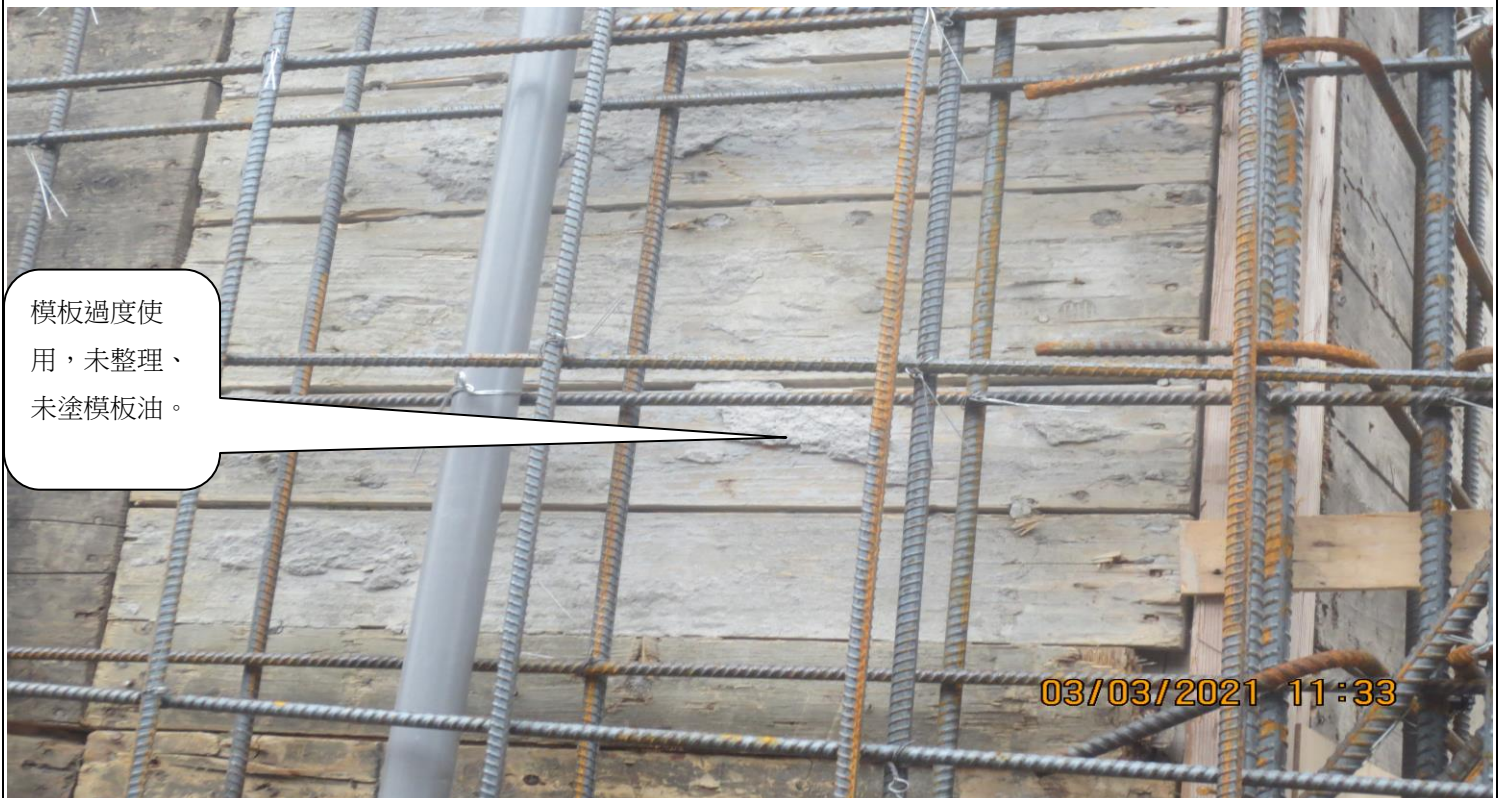
模板過度使用，未整理、未塗模板油。
