# 新竹縣政府工程查核代表照片表

拍攝日期：110.03.03

工程名稱：新竹縣寶山鄉寶山國中停車場新建統包工程

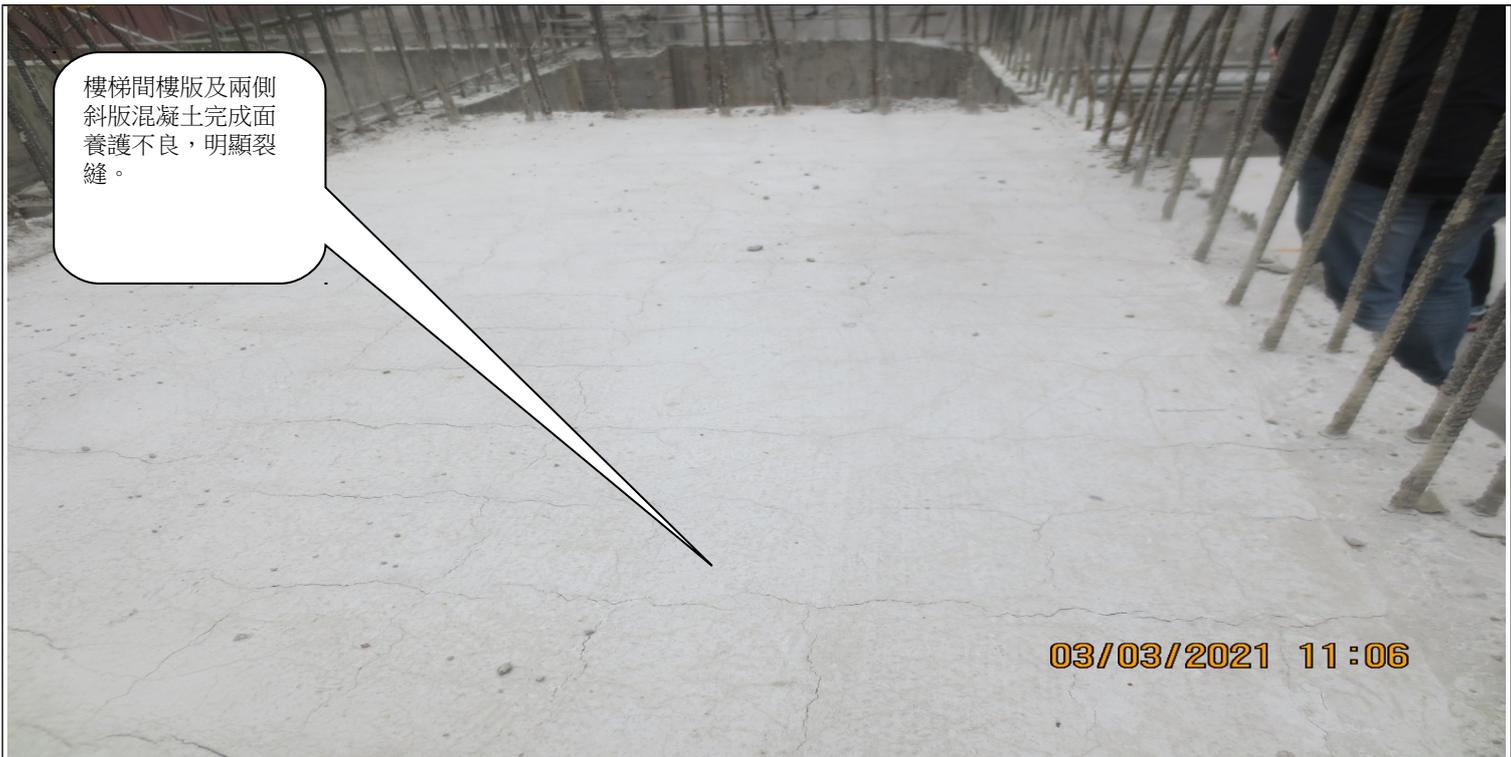
樓梯間樓版及兩側斜版混凝土完成面養護不良，明顯裂縫。

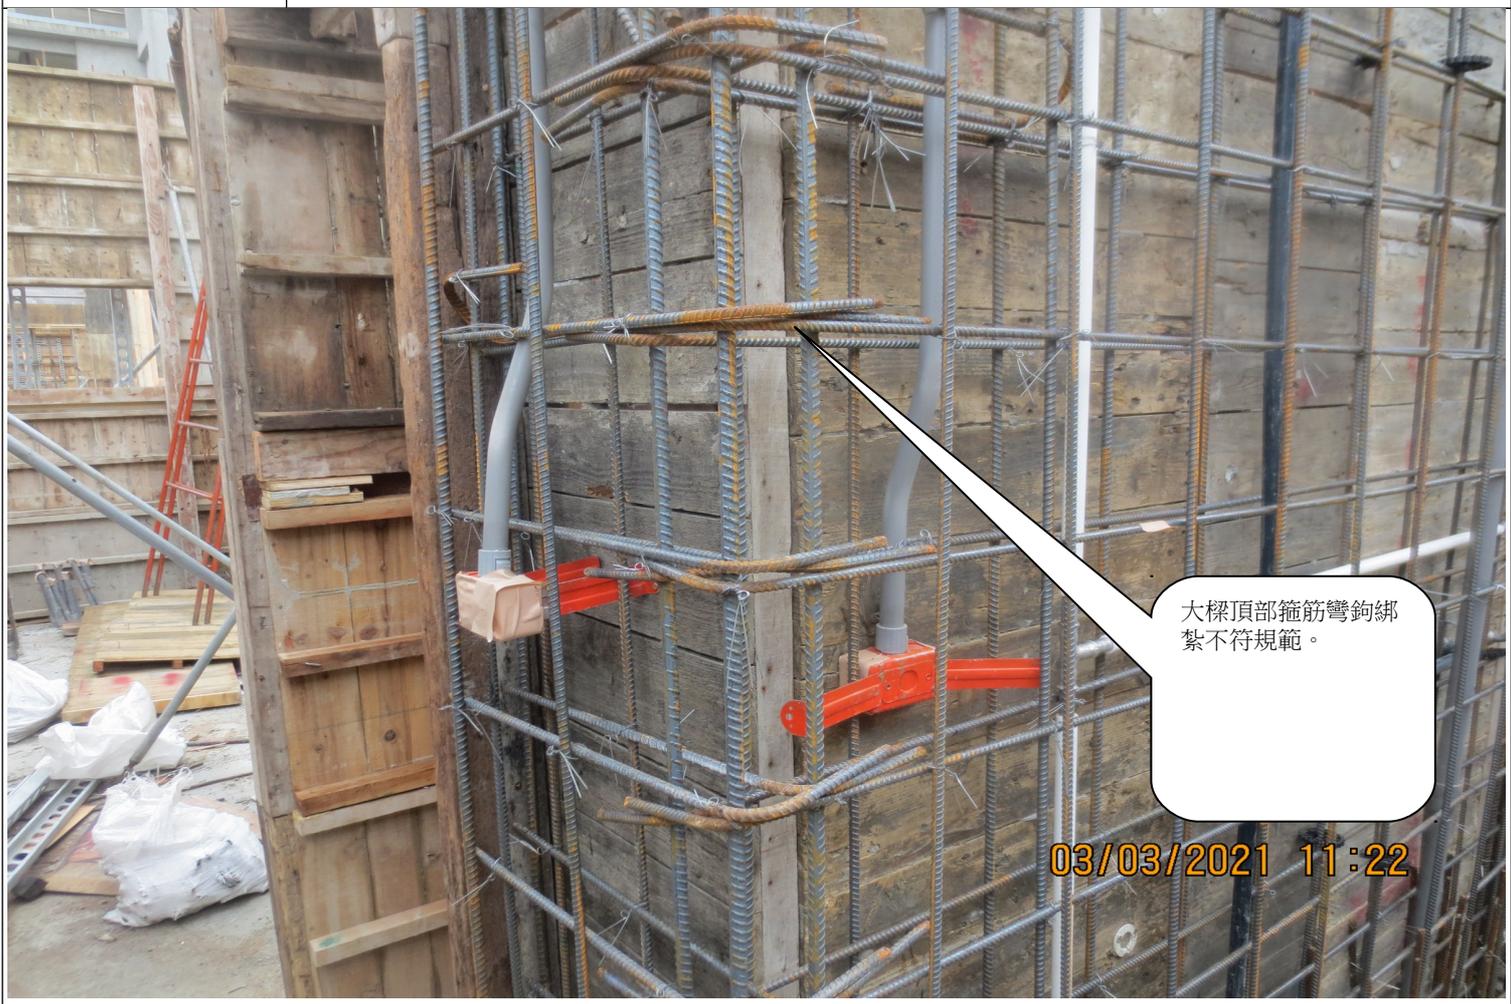
大樑頂部箍筋彎鉤綁紮不符規範。

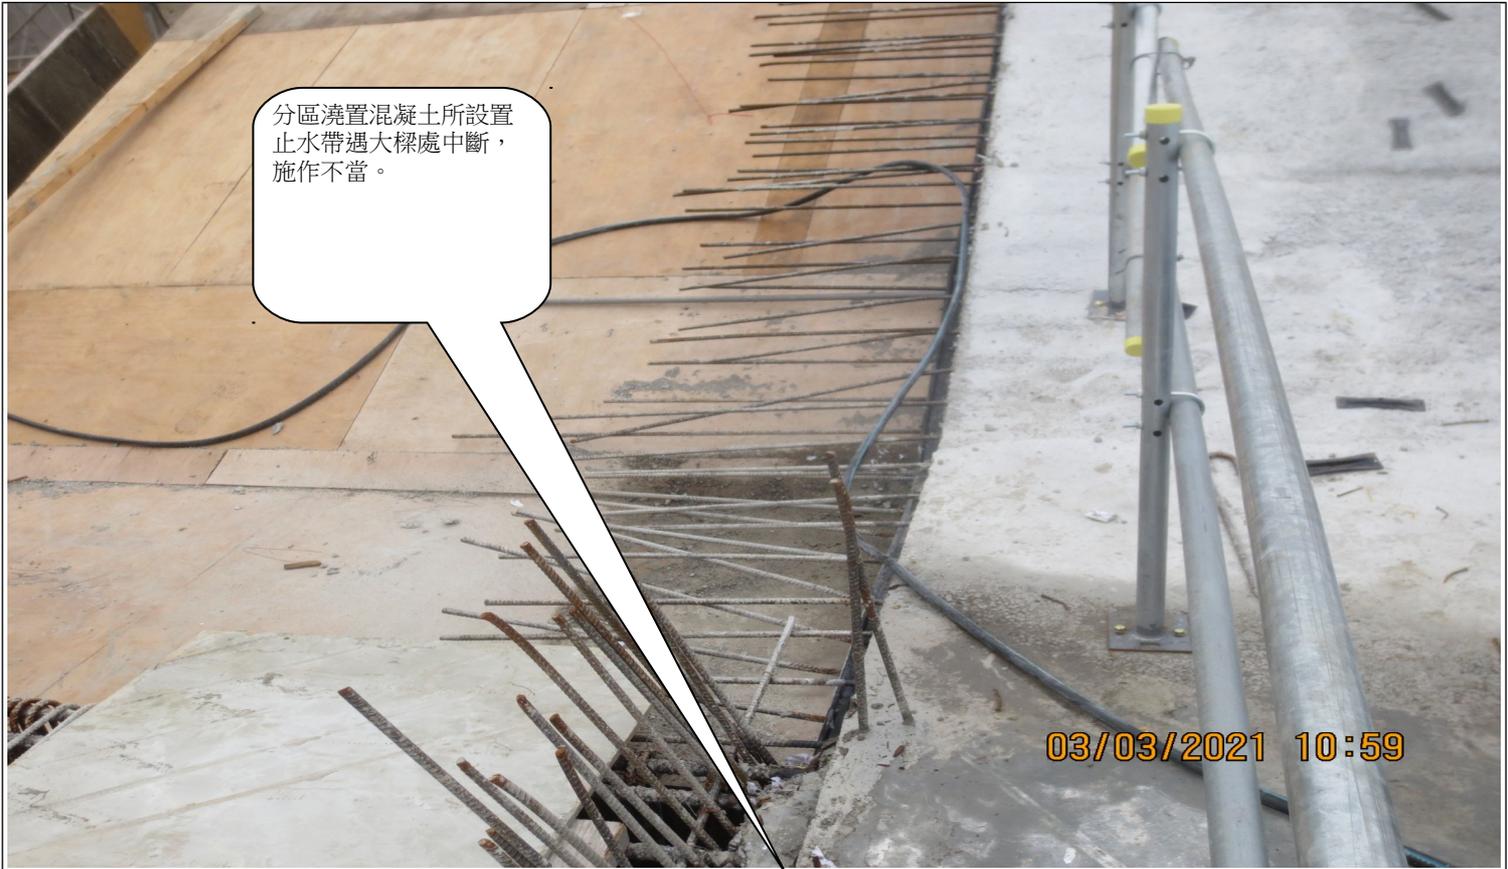
分區澆置混凝土所設置止水帶遇大樑處中斷，施作不當。

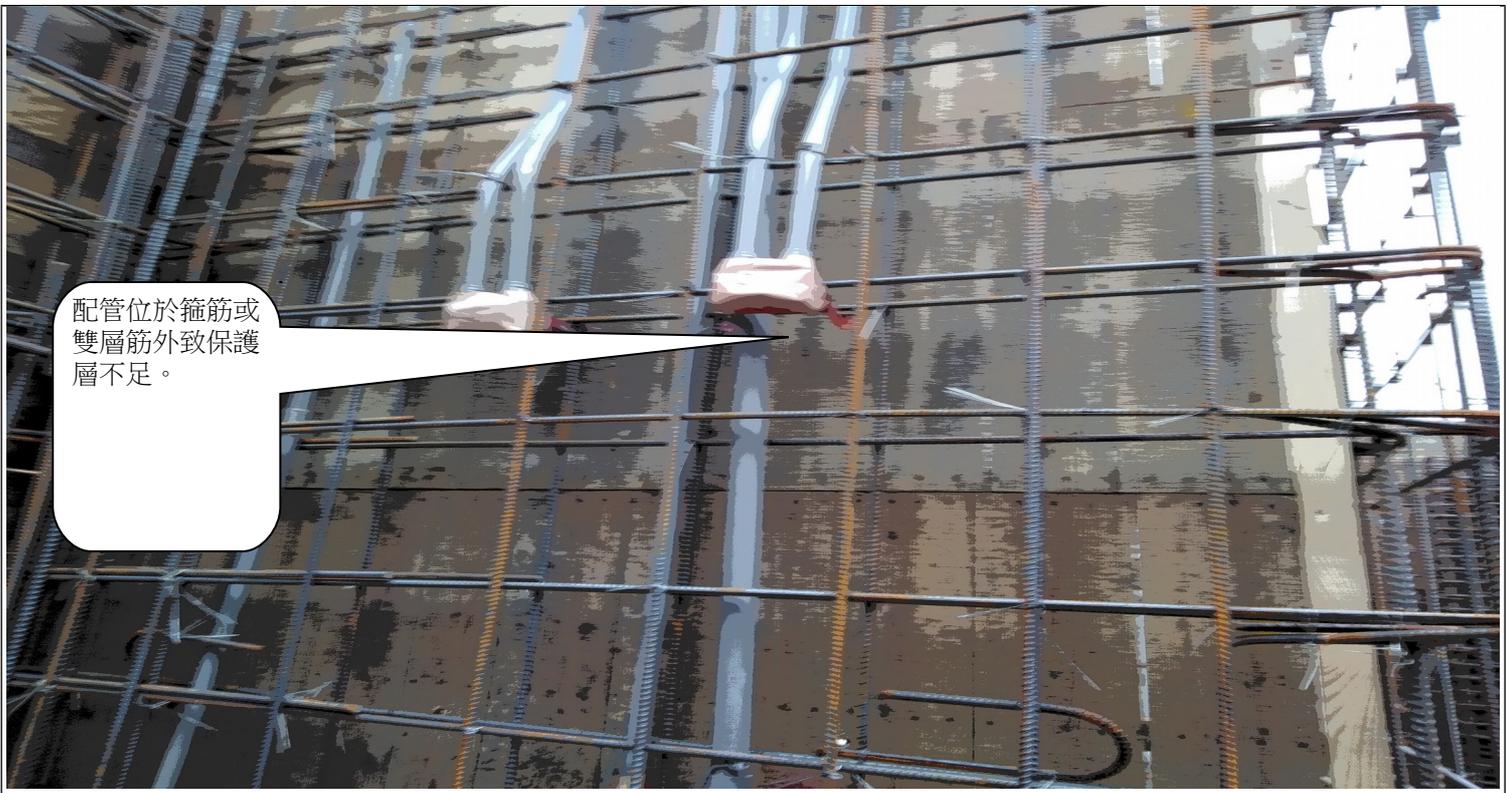
配管位於箍筋或雙層筋外致保護層不足。

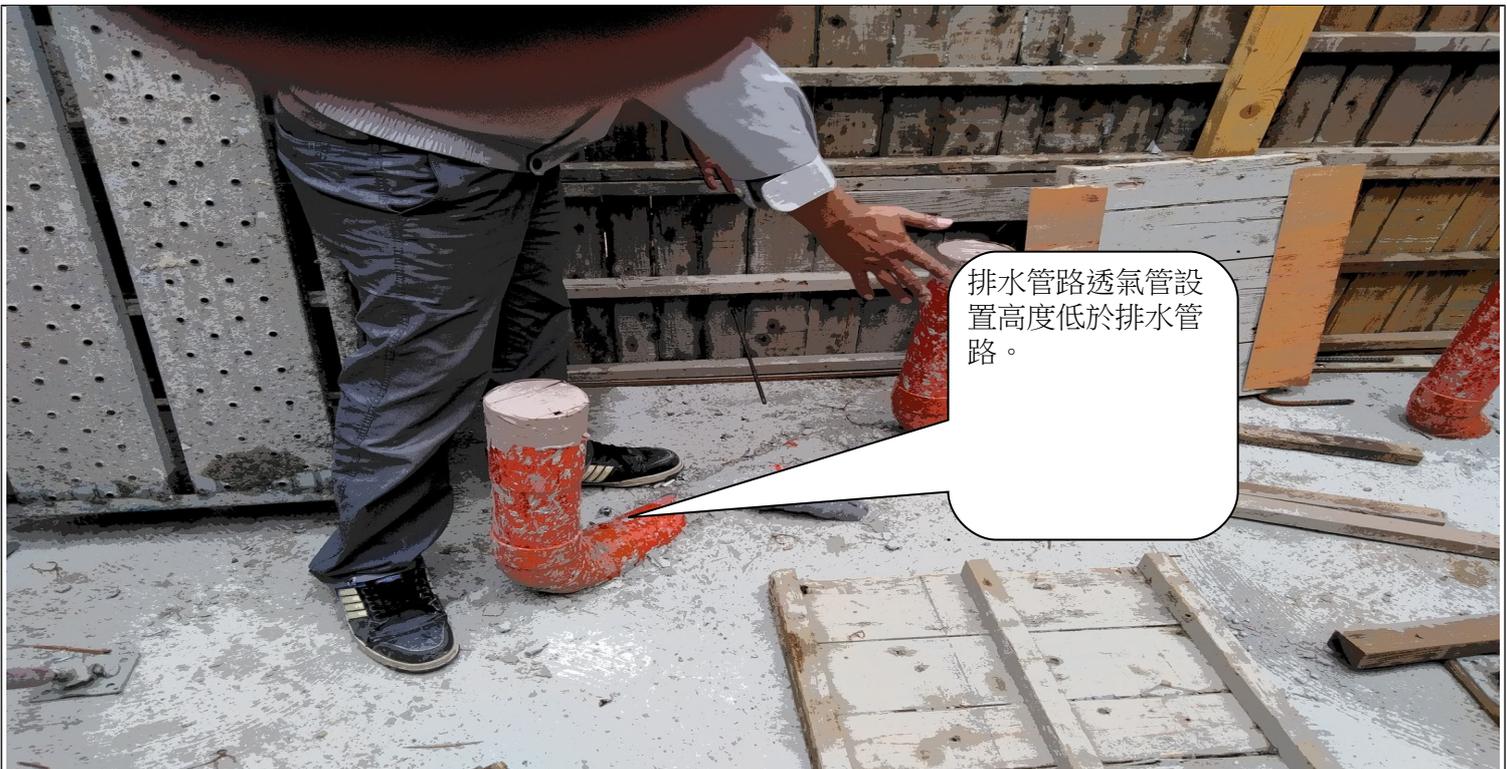
排水管路透氣管設置高度低於排水管路。

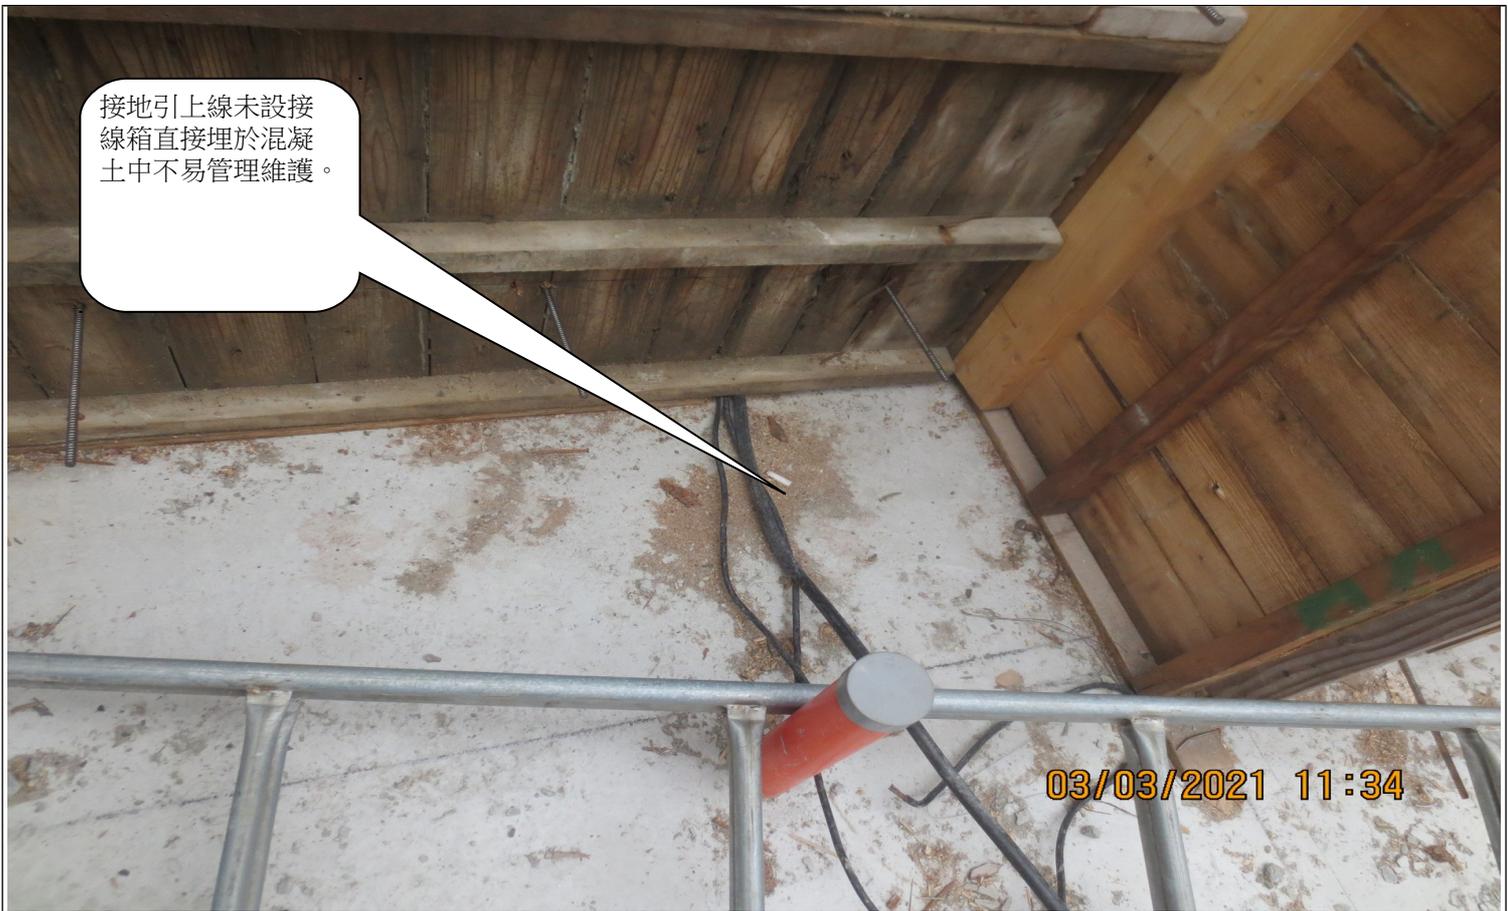
接地引上線未設接線箱直接埋於混凝土中不易管理維護。

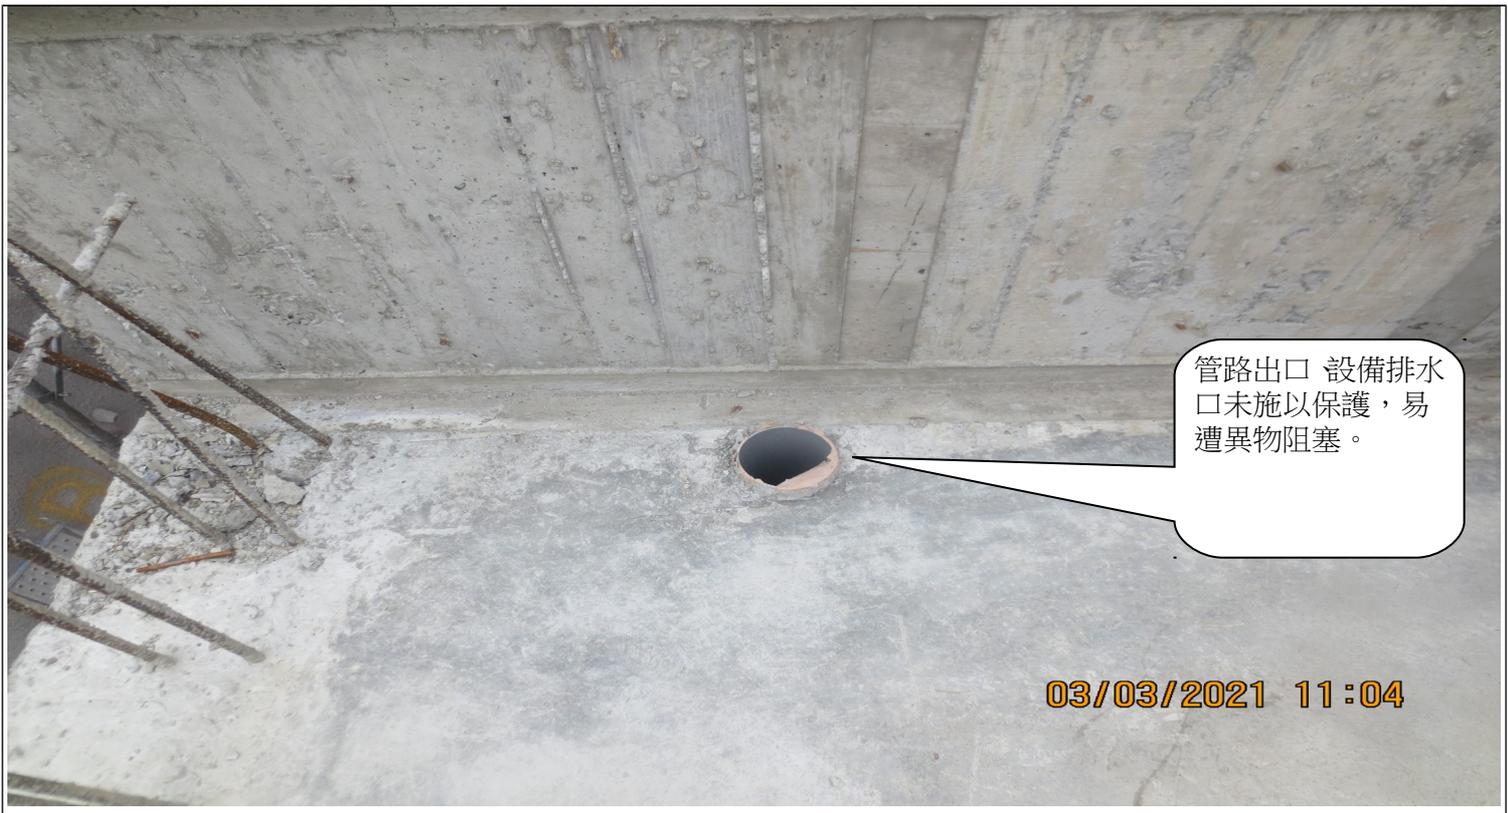
<p>說明</p>	<p>管路出口、設備排水口未施以保護，易遭異物阻塞。</p>

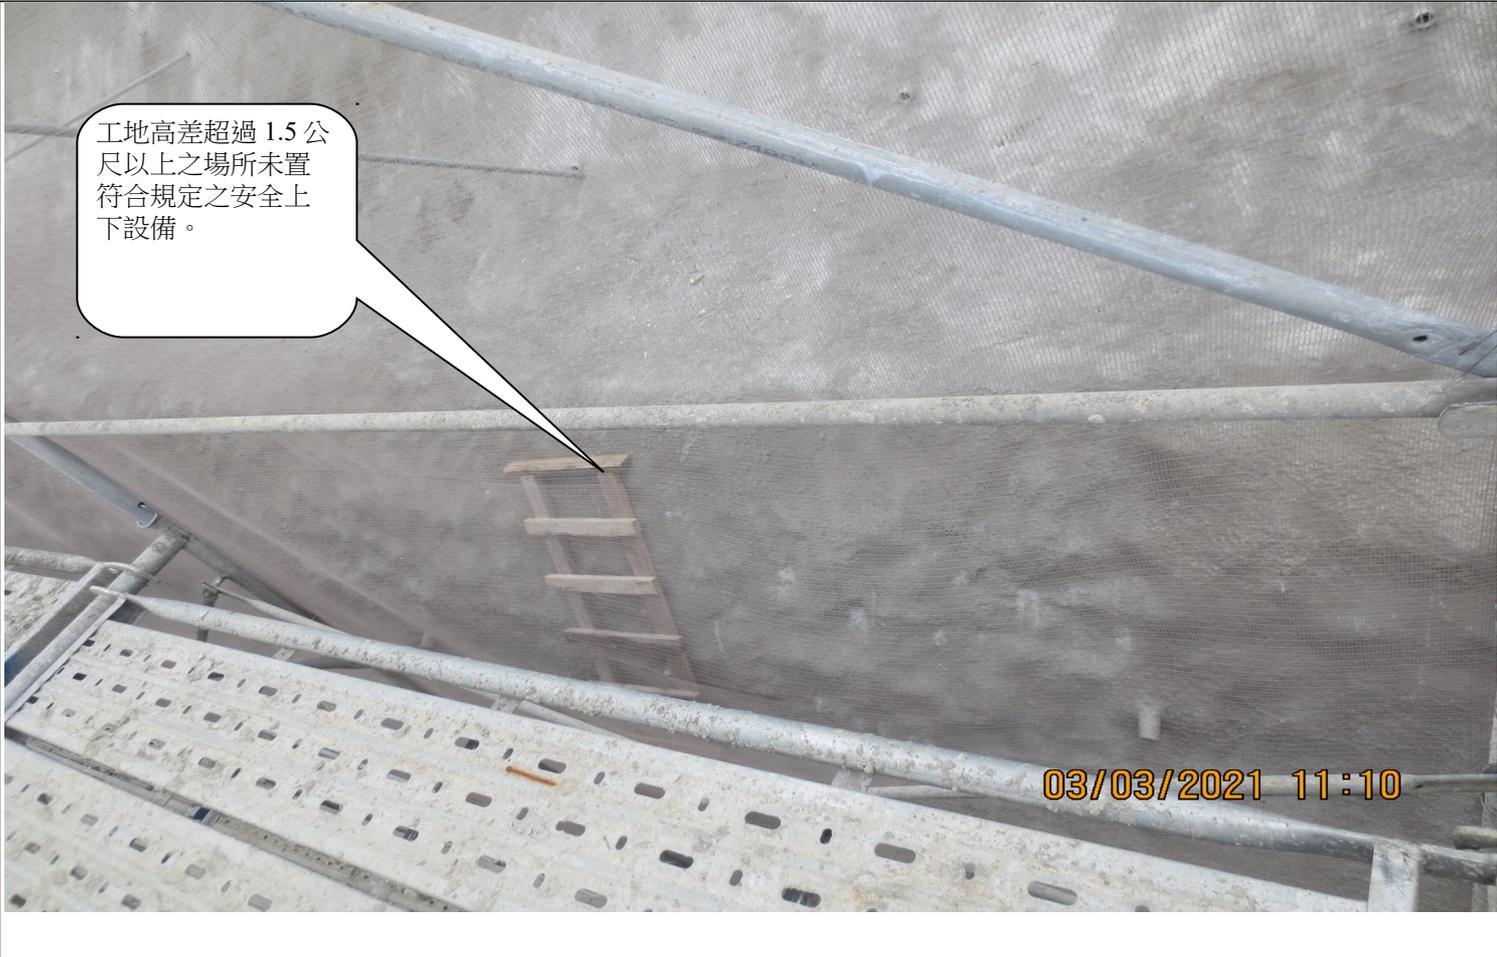
<p>說明</p>	<p>工地高差超過 1.5 公尺以上之場所未置符合規定之安全上下設備。</p>

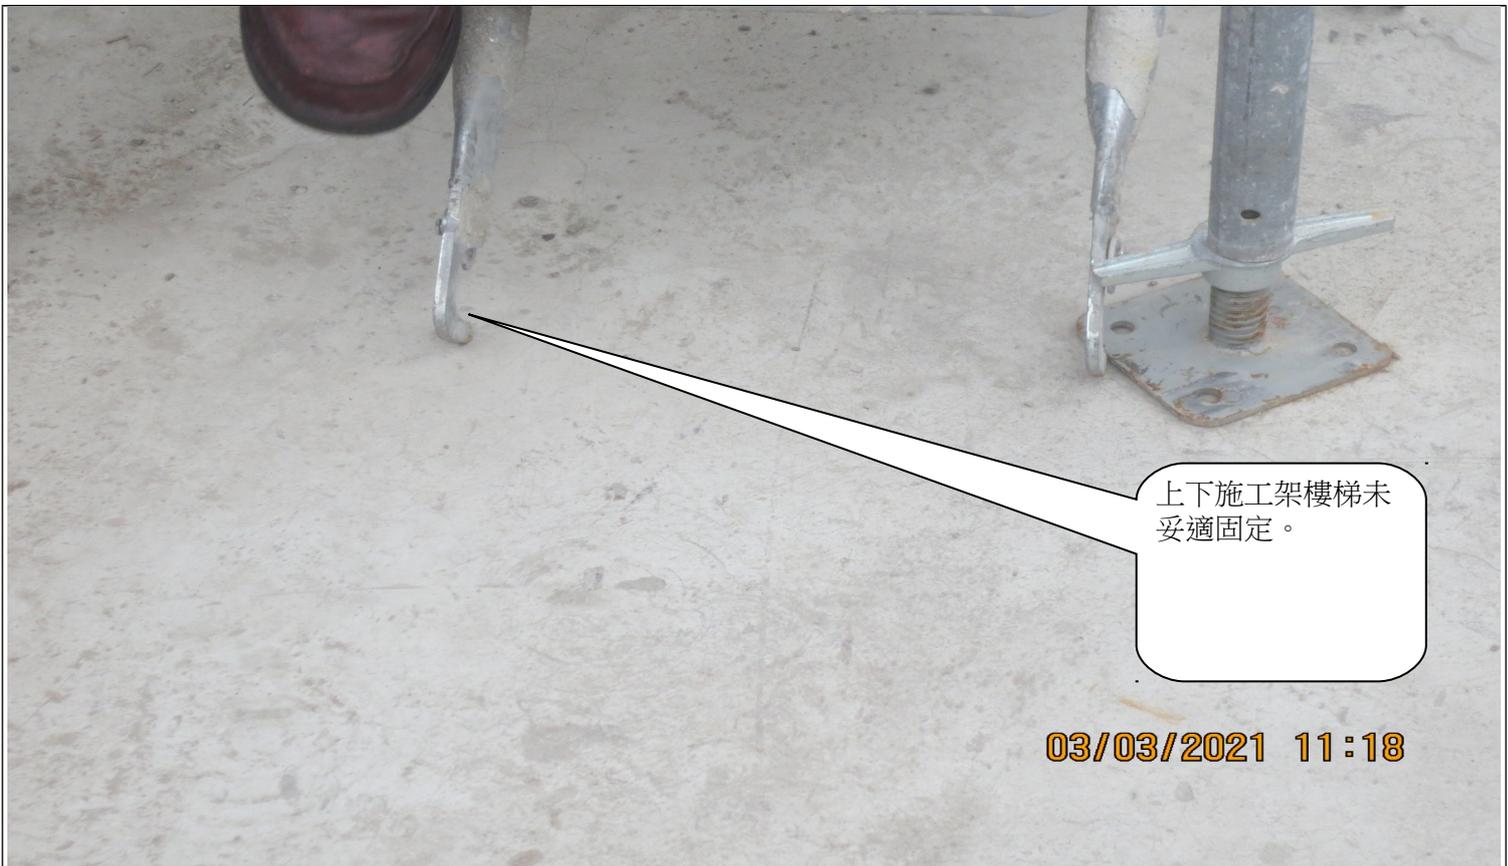
<p>說明</p>	<p>上下施工架樓梯未妥適固定。</p>
-----------	----------------------

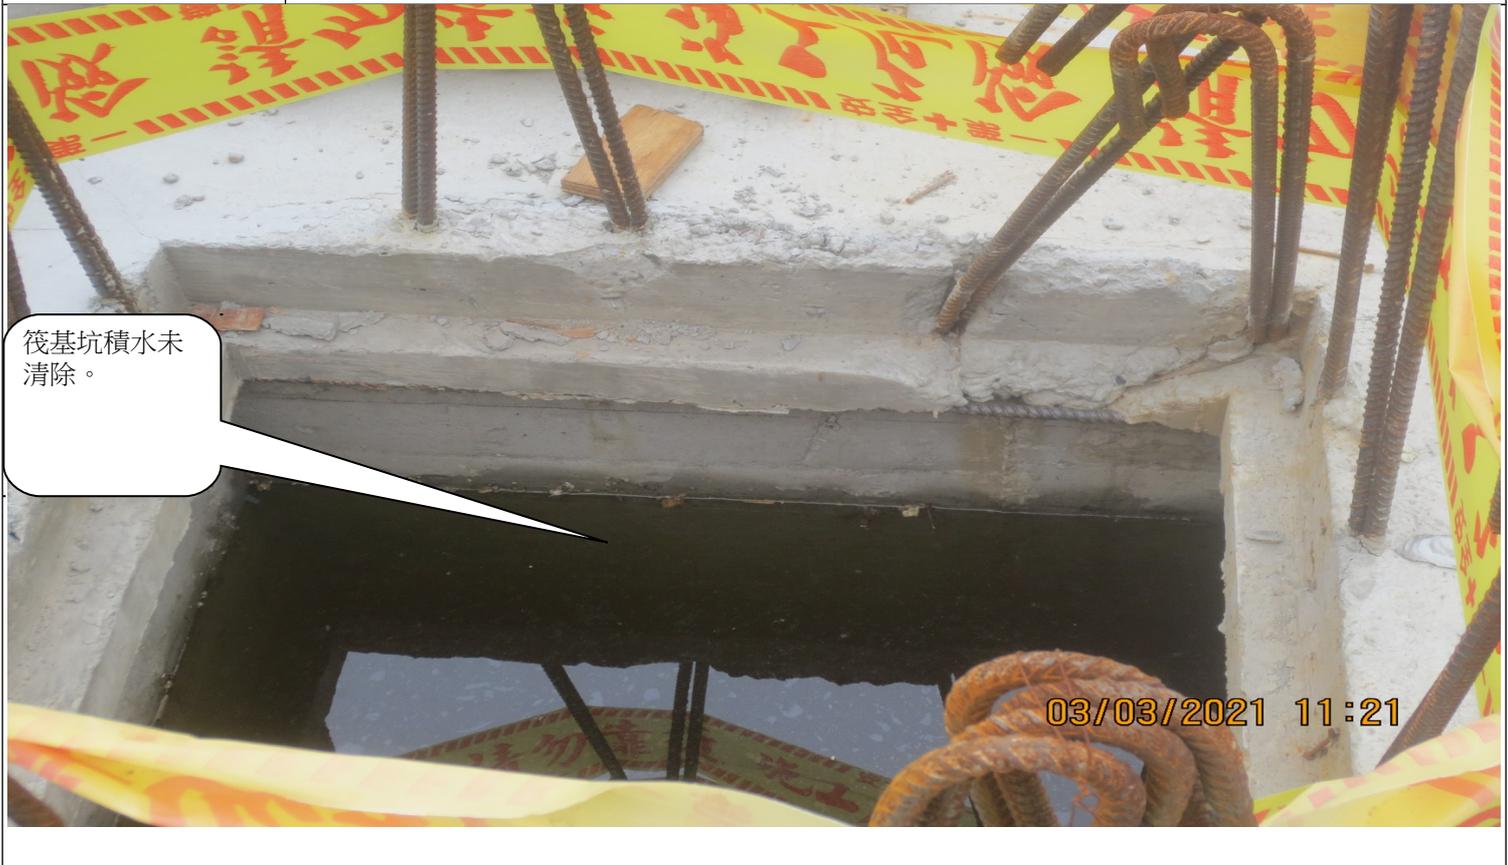
<p>說明</p>	<p>筏基坑積水未清除。</p>
-----------	------------------

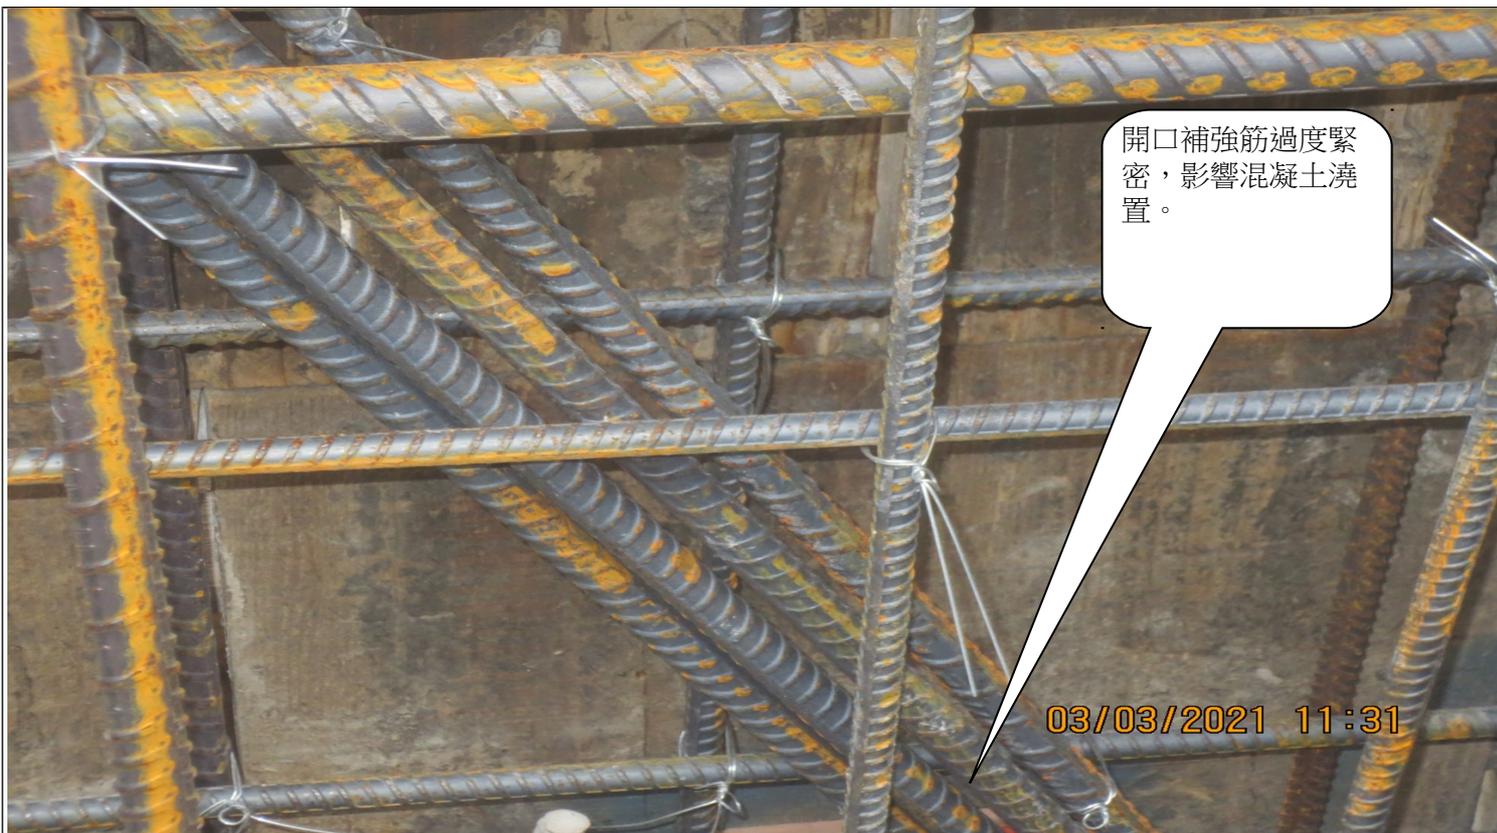
開口補強筋過度緊密，影響混凝土澆置。

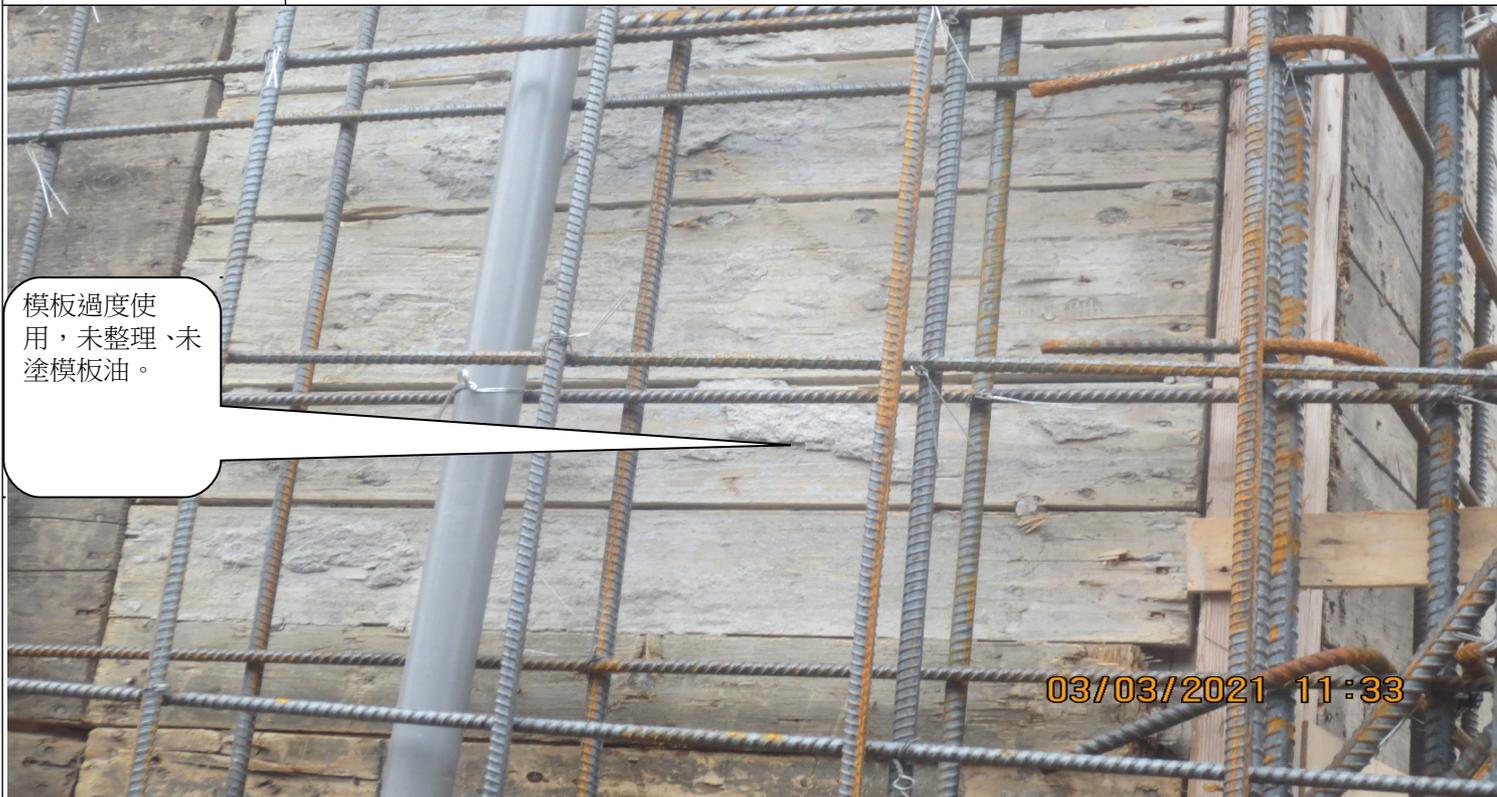
模板過度使用，未整理、未塗模板油。
