# 新竹縣政府工程查核代表照片表

拍攝日期：110.03.02

工程名稱：舊十八兒道路改善工程(第二期)

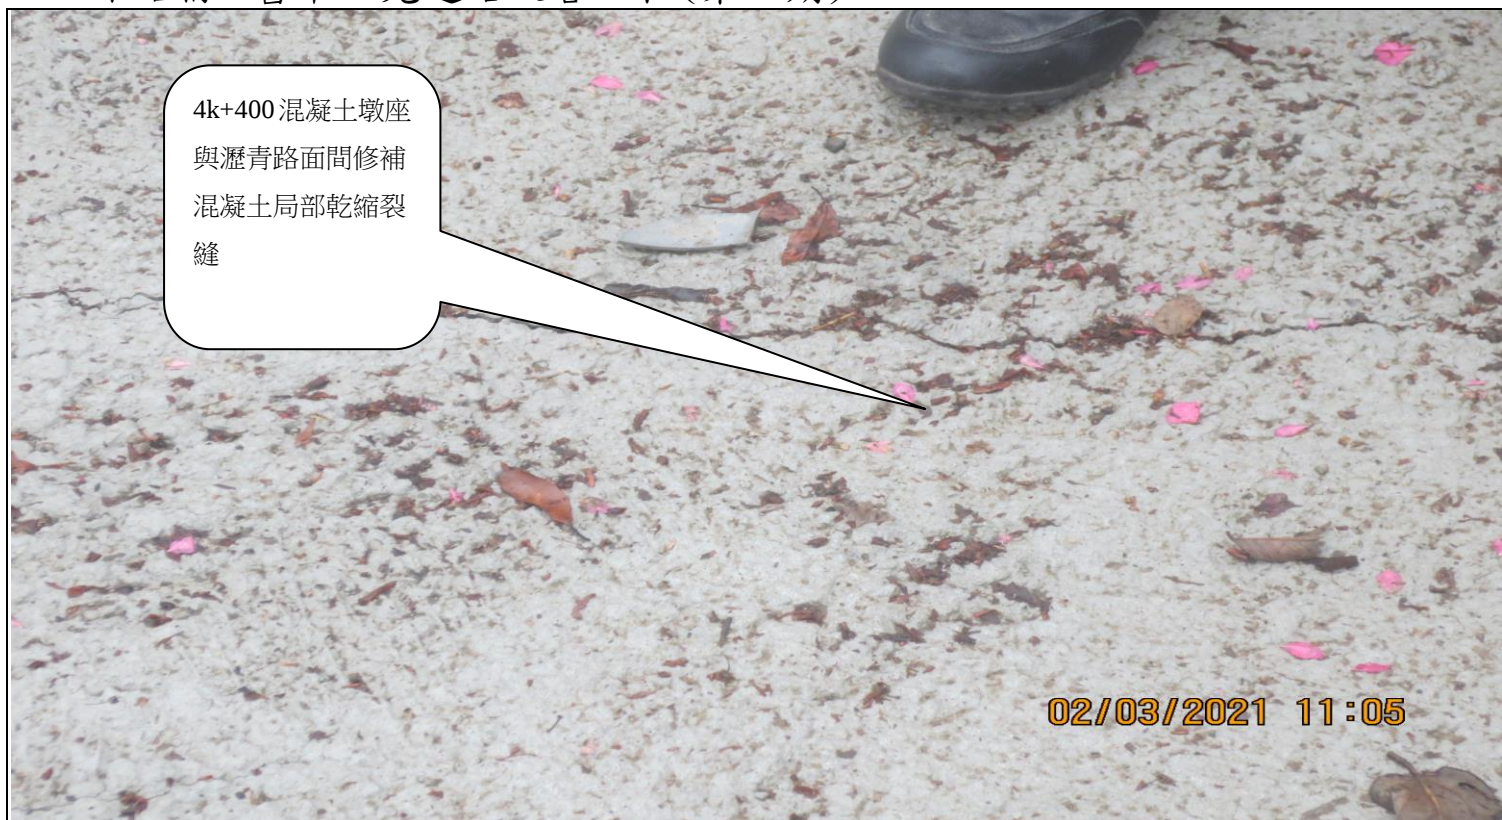
4k+400 混凝土墩座  
與瀝青路面間修補  
混凝土局部乾縮裂  
縫

4k+400 混凝土墩座與瀝青路面間修補混凝土局部乾縮裂縫

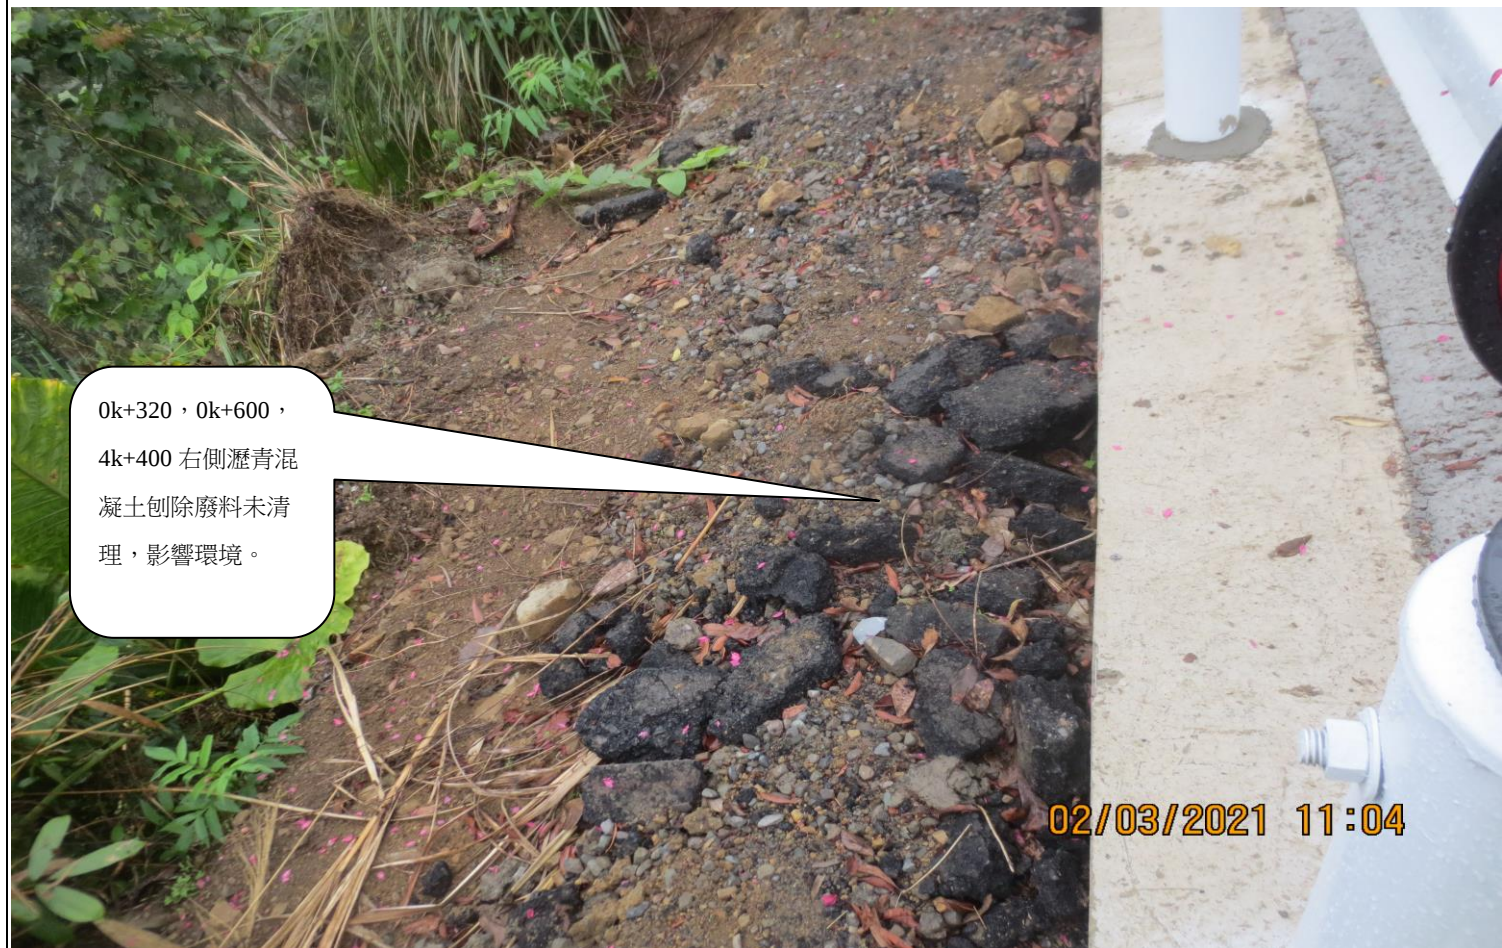
0k+320，0k+600，  
4k+400 右側瀝青混  
凝土刨除廢料未清  
理，影響環境。

0k+320，0k+600，4k+400 右側瀝青混凝土刨除廢料未清理，影響環境。

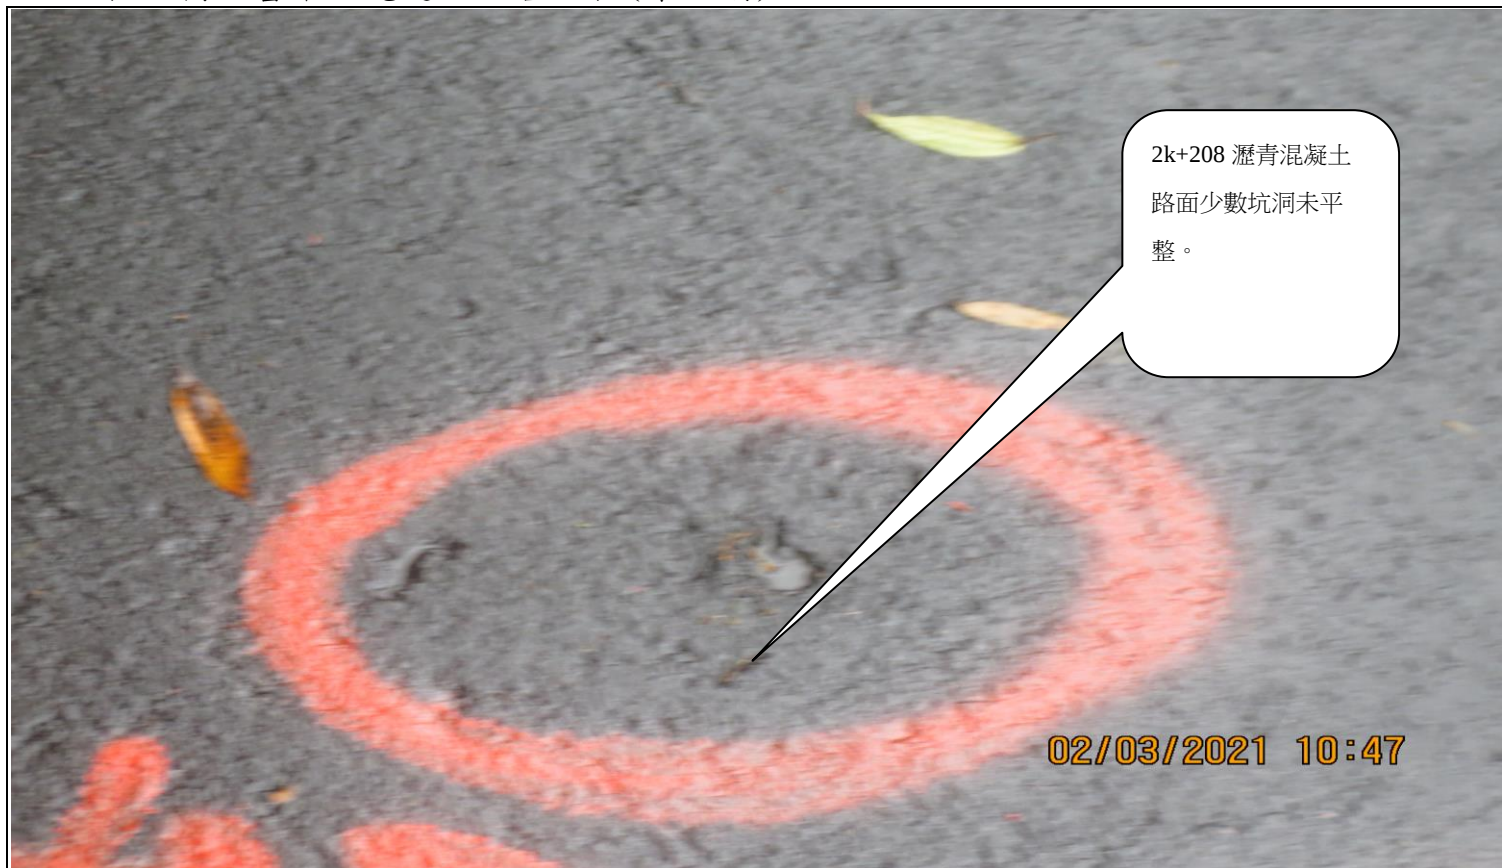
2k+208 瀝青混凝土路面少數坑洞未平整。

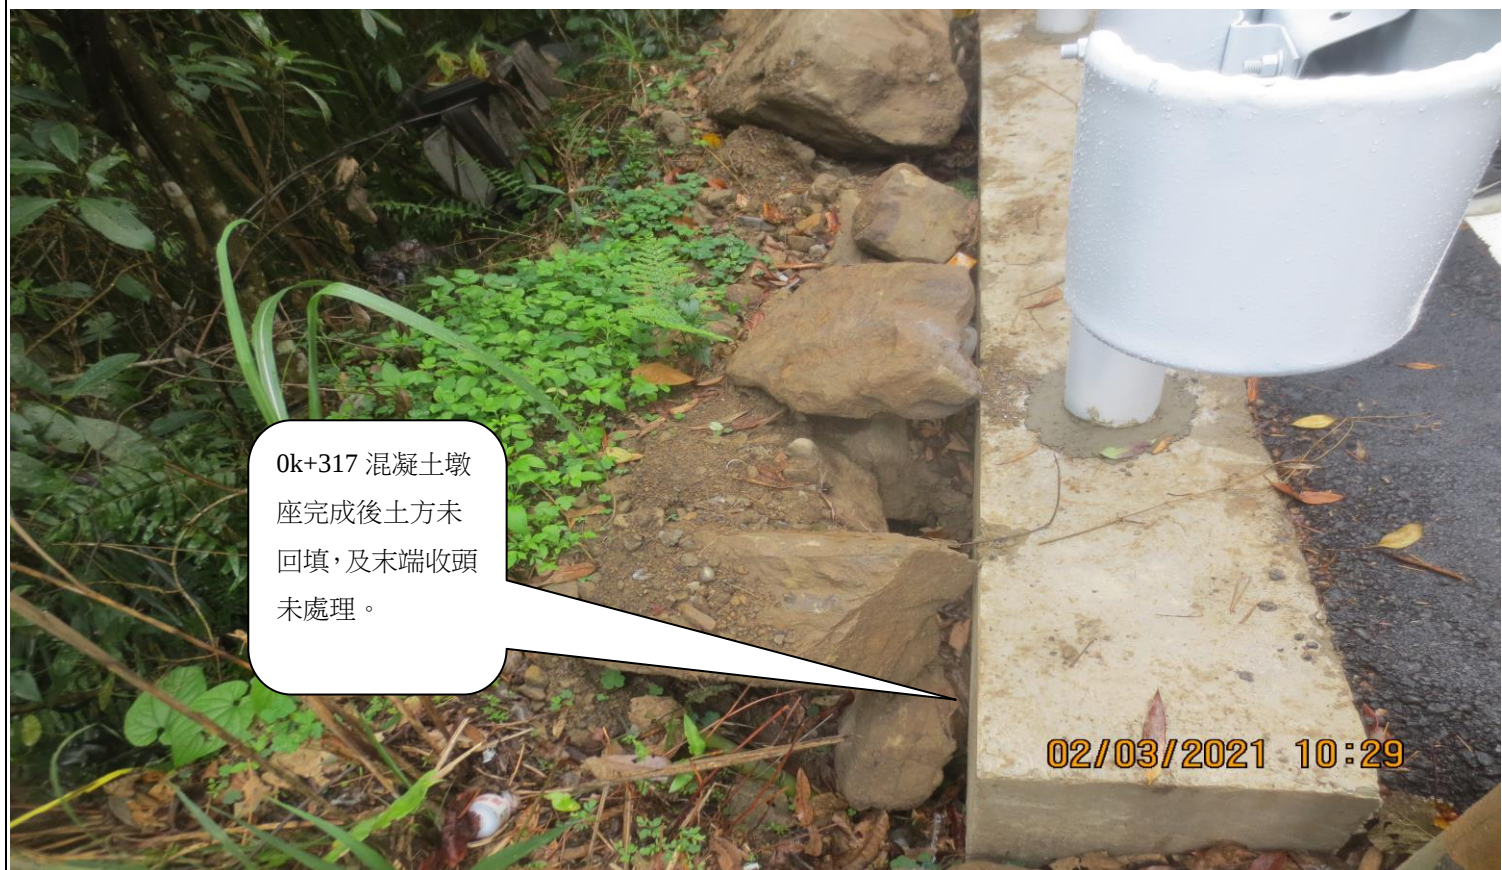
0k+317 混凝土墩座完成後土方未回填，及末端收頭未處理。

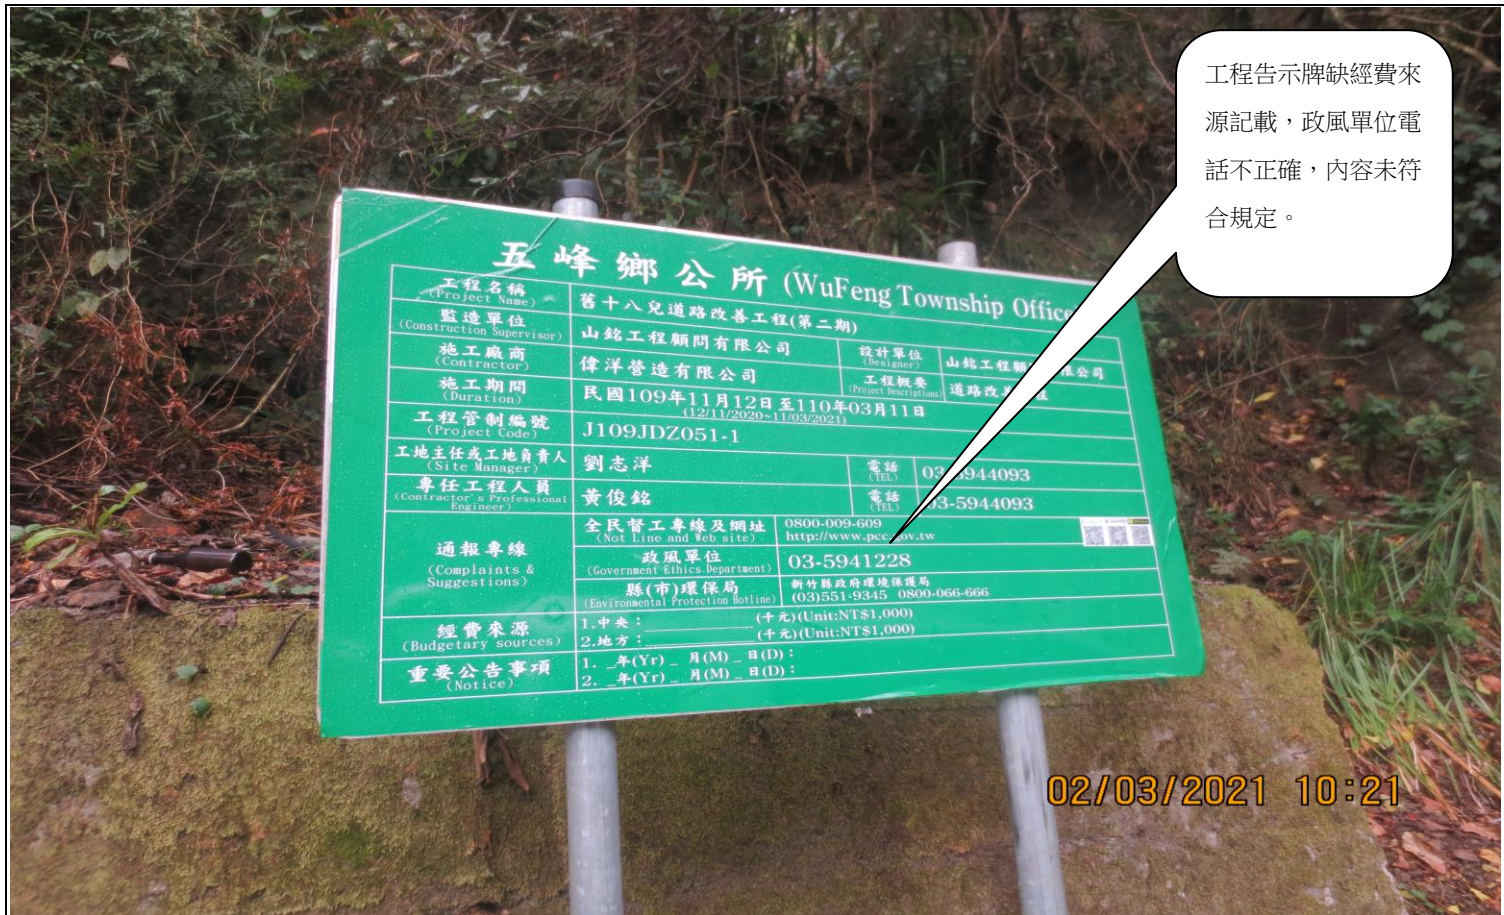
工程告示牌缺經費來源記載，政風單位電話不正確，內容未符合規定。

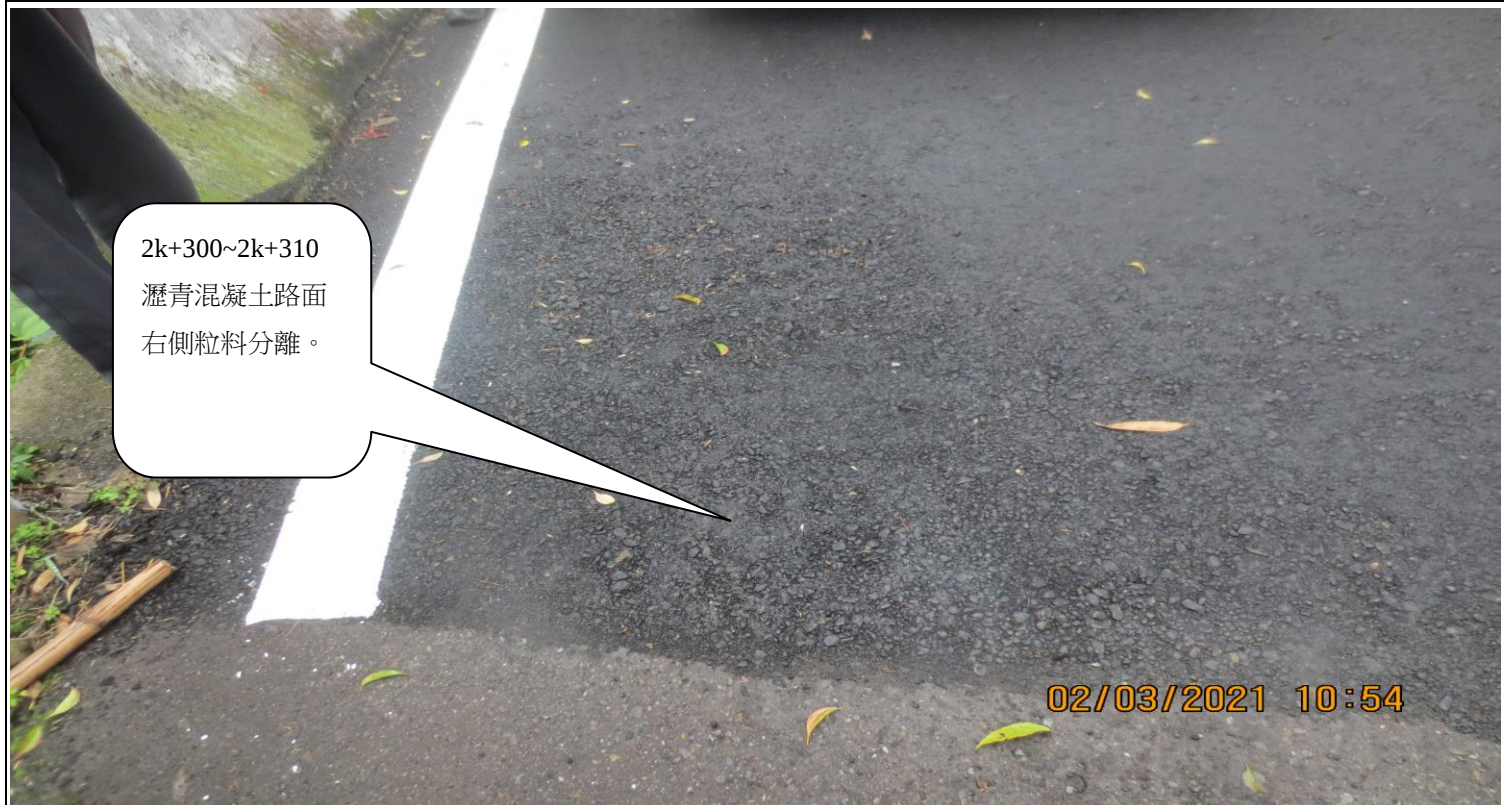
2k+300~2k+310 瀝青混凝土路面右側粒料分離。
