## 新竹縣政府工程查核代表照片表

拍攝日期：110.03.02

工程名稱：舊十八兒道路改善工程(第二期)

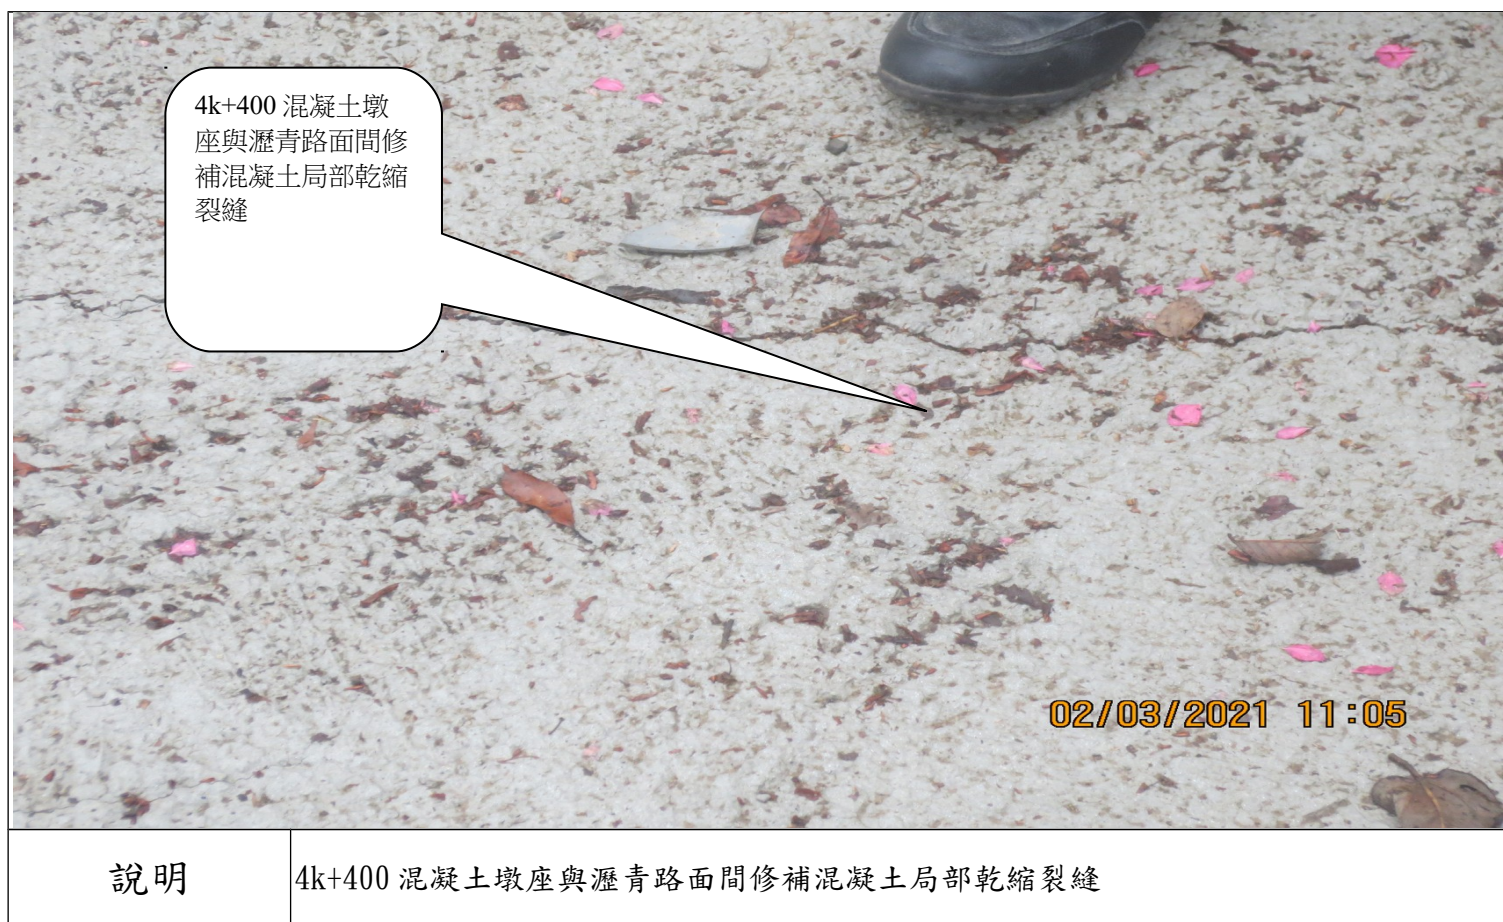
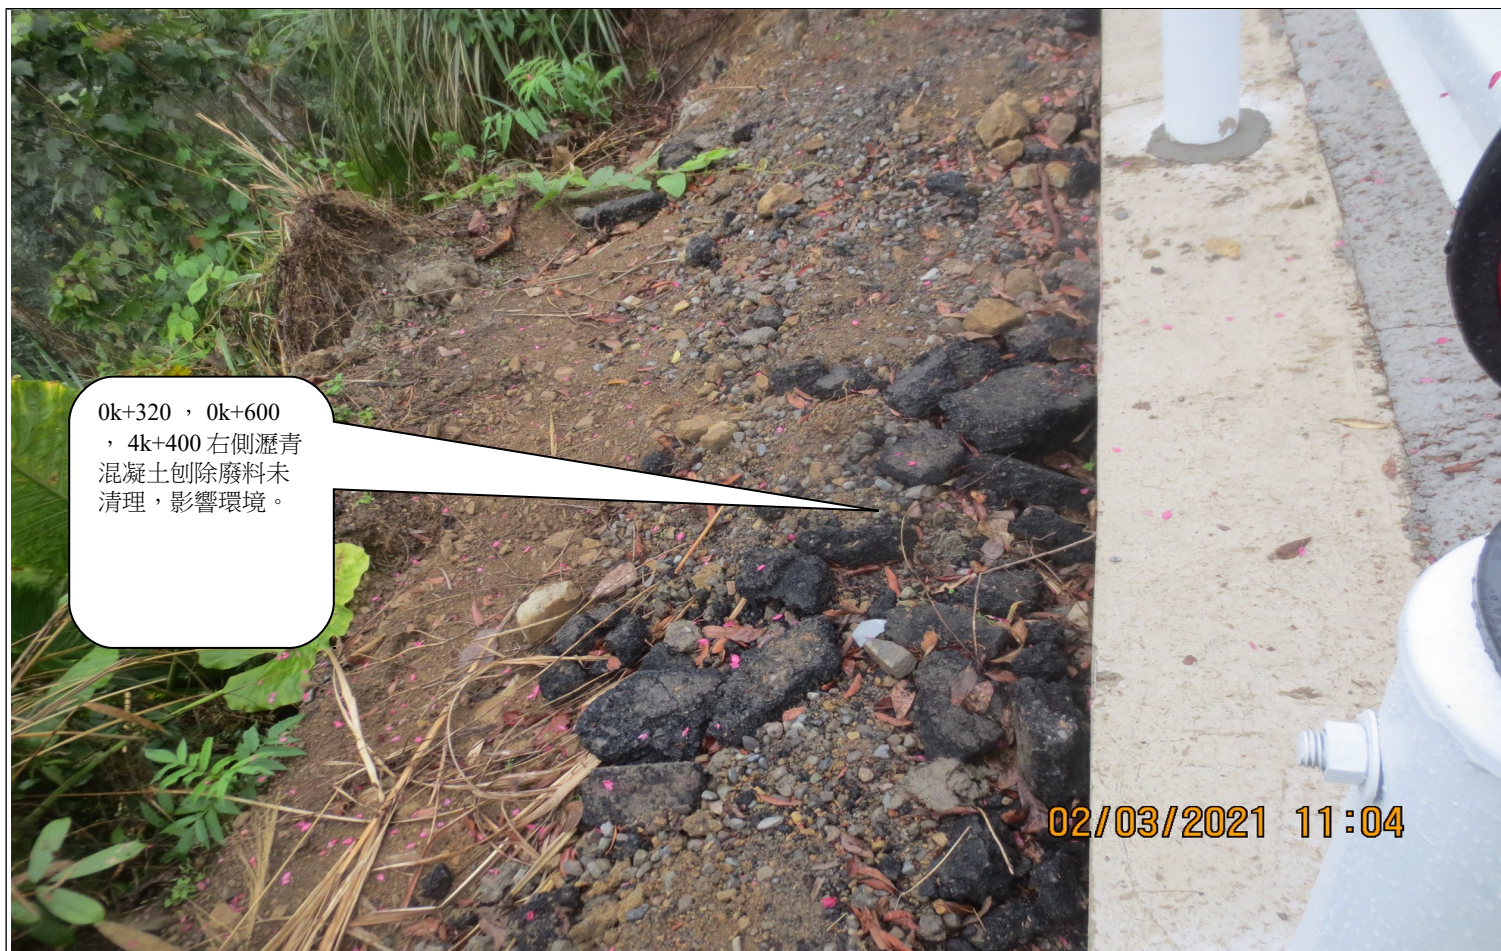
| 說明 | 0k+320 , 0k+600 , 4k+400 右側瀝青混凝土刨除廢料未清理，影響環境。 |

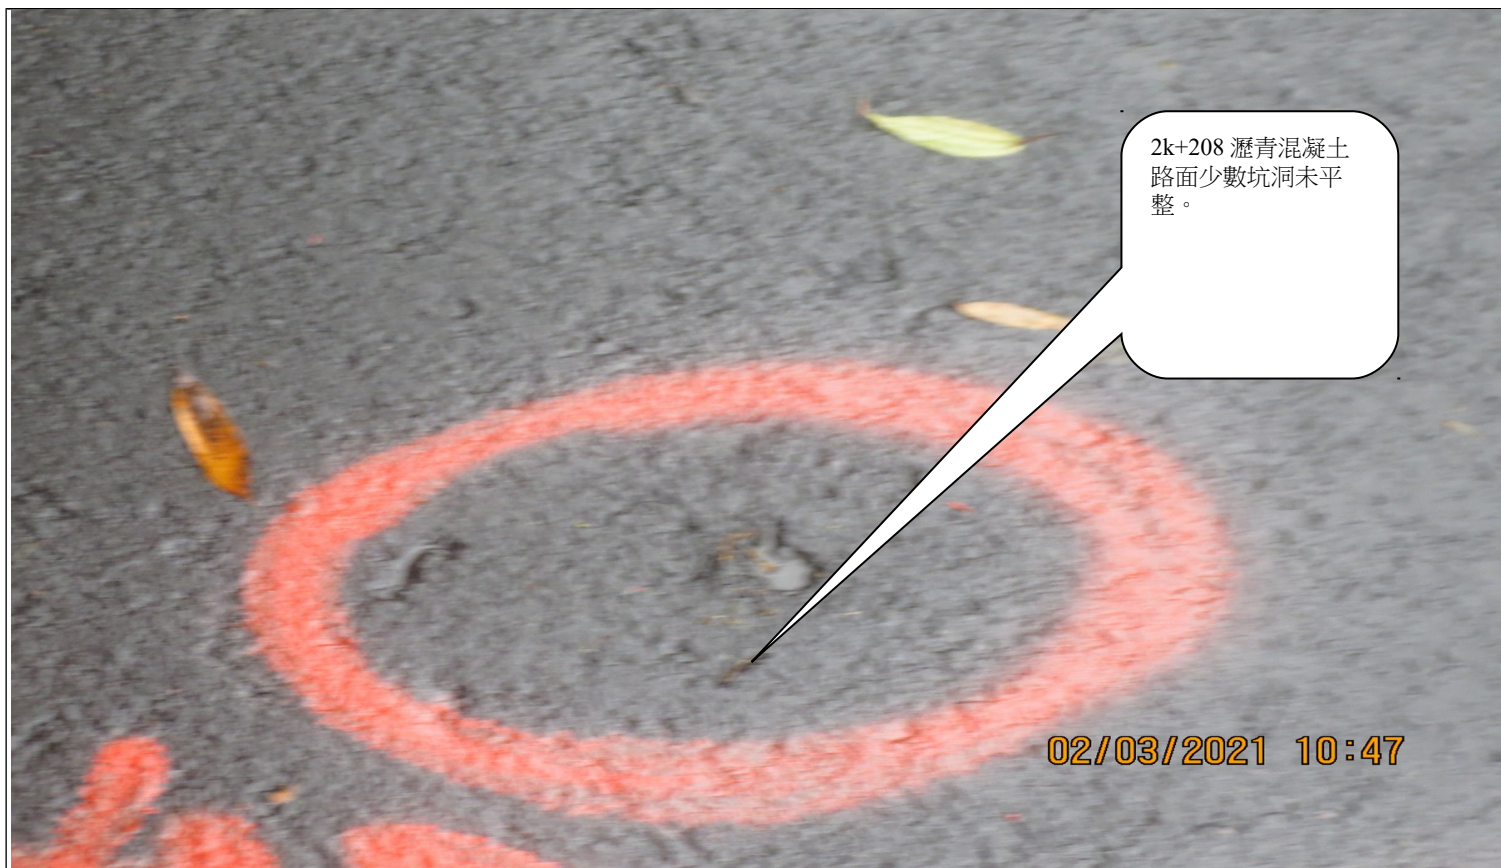
2k+208 瀝青混凝土路面少數坑洞未平整。

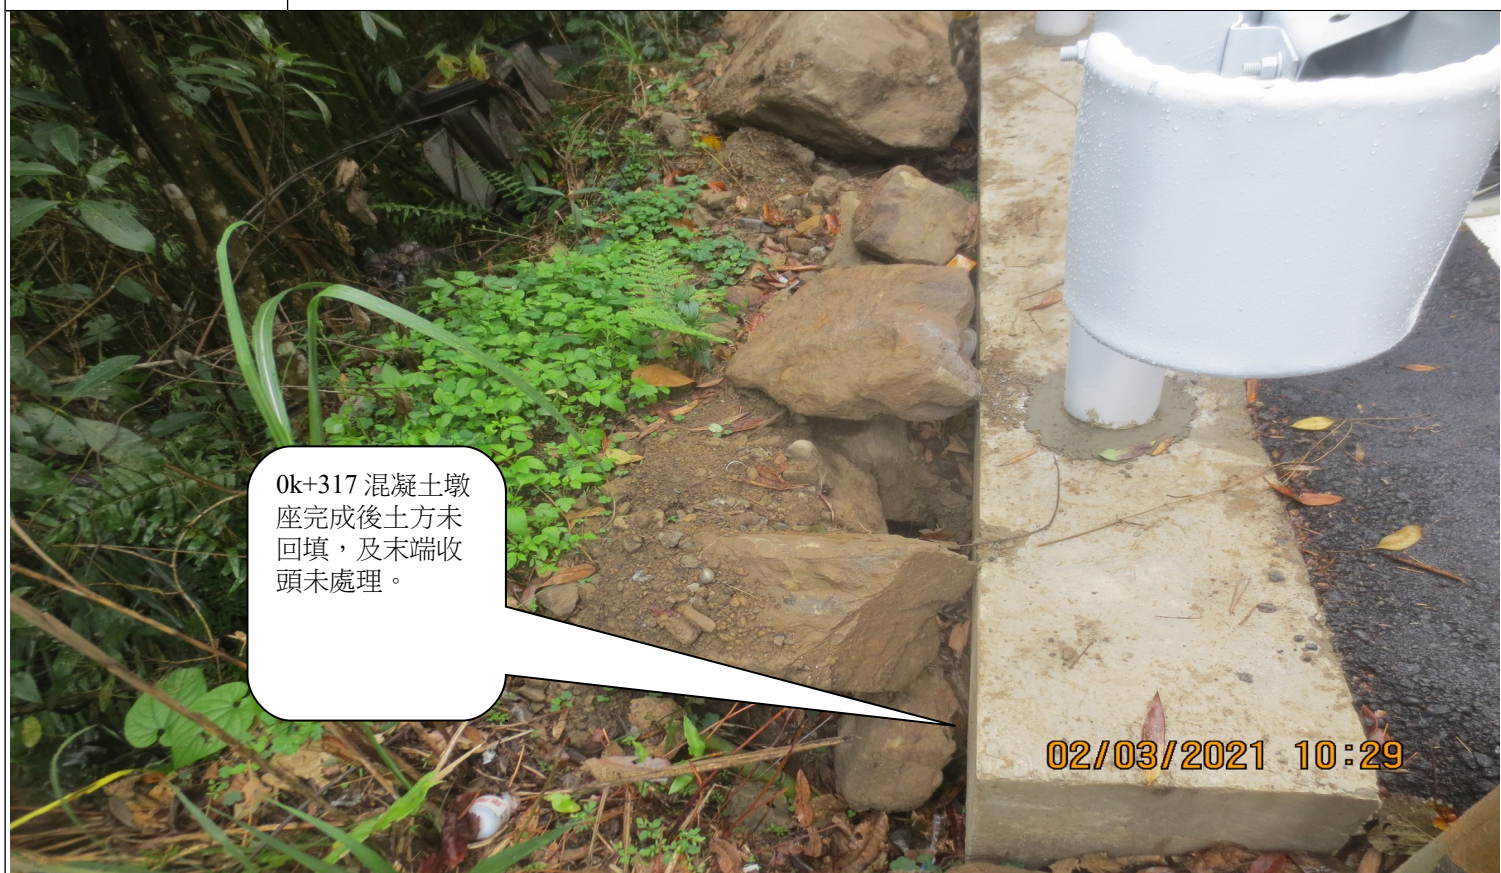
0k+317 混凝土墩座完成後土方未回填，及末端收頭未處理。

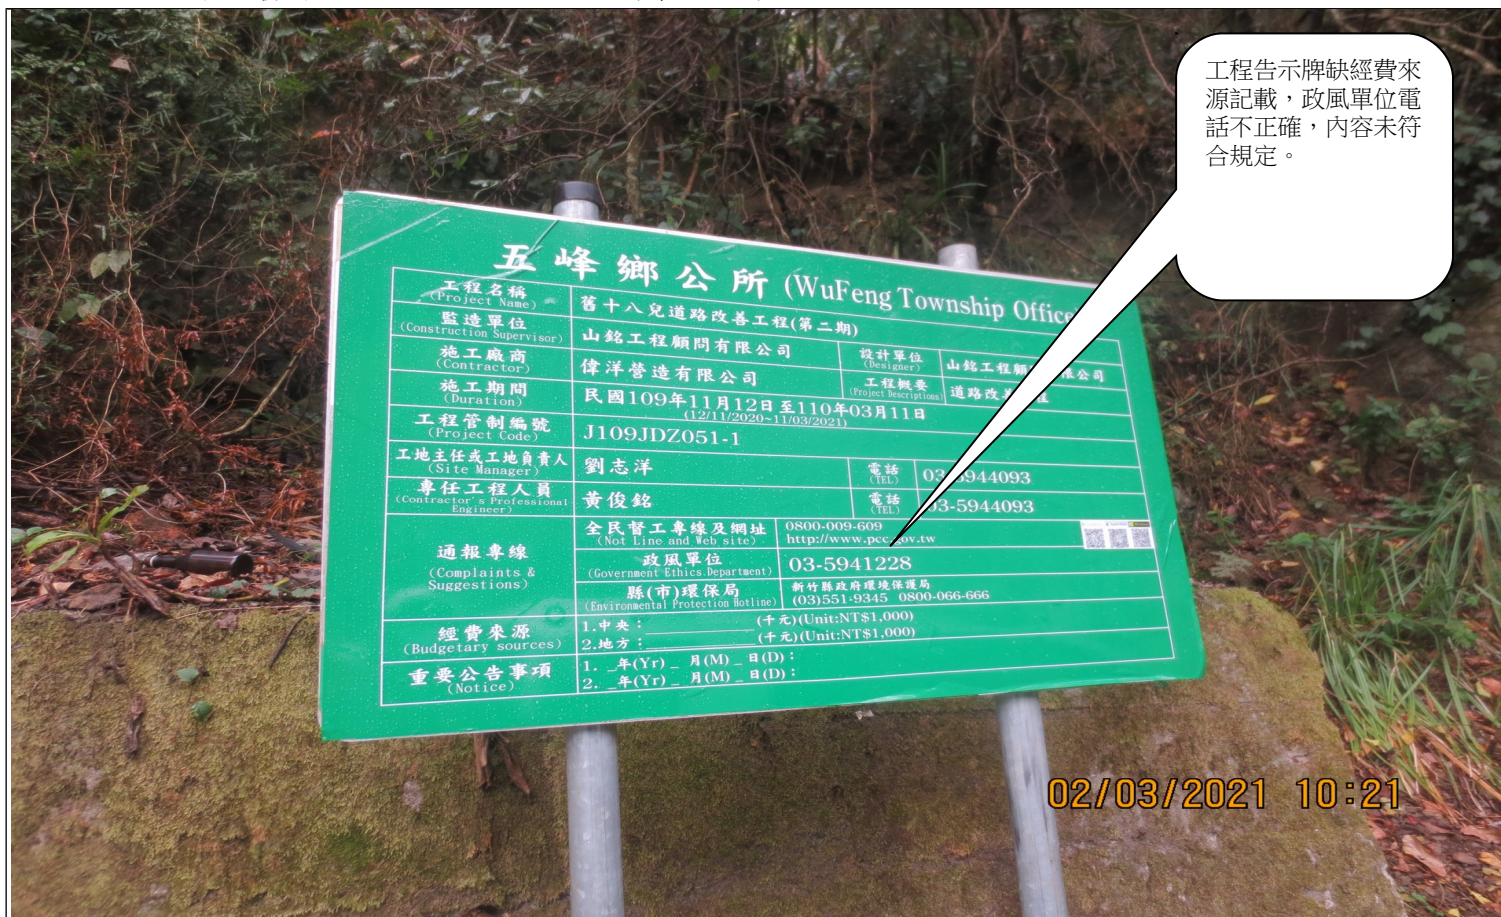
工程告示牌缺經費來源記載，政風單位電話不正確，內容未符合規定。

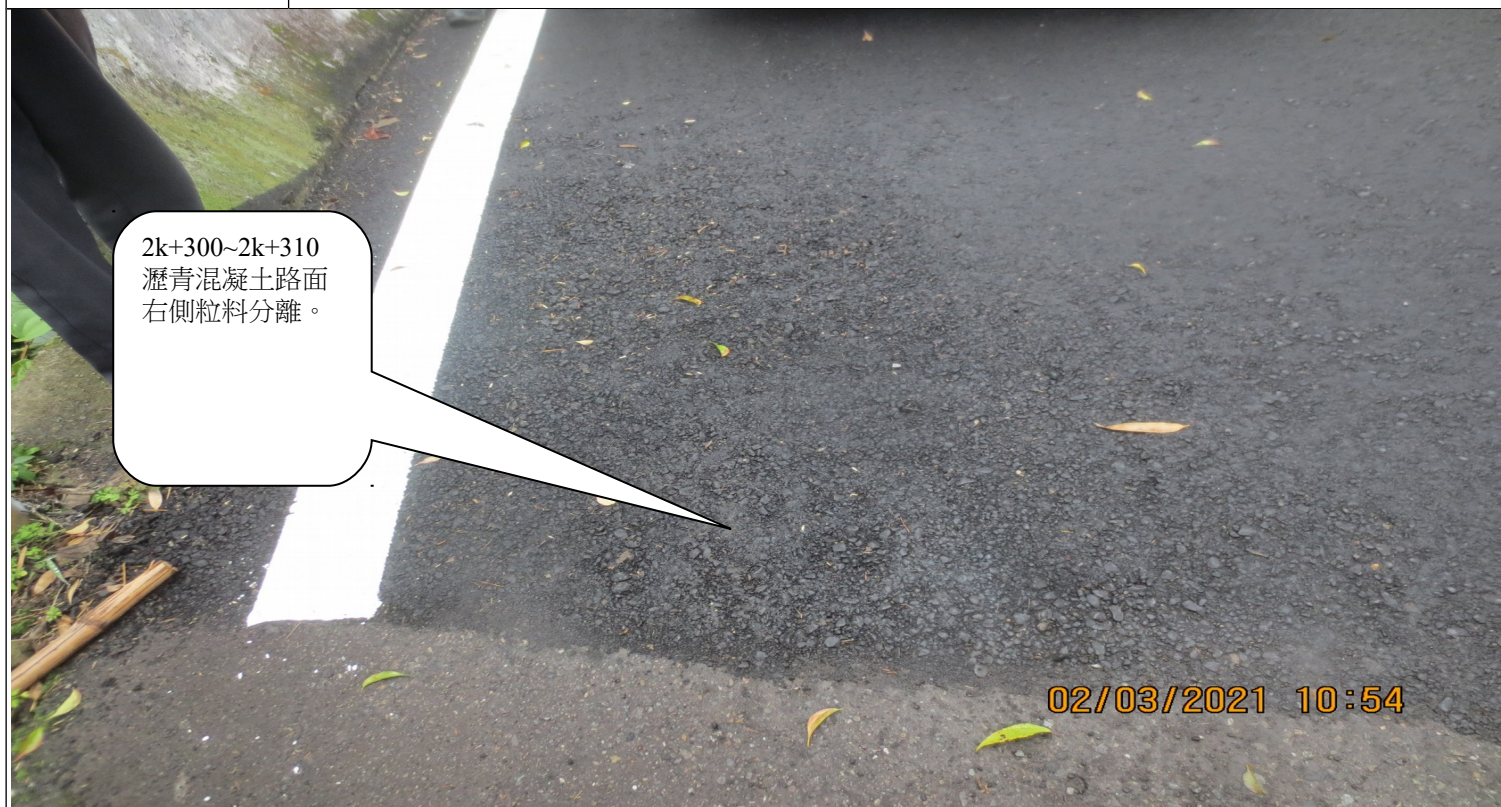
2k+300~2k+310 瀝青混凝土路面右側粒料分離。
