## 新竹縣政府工程查核代表照片表

拍攝日期：**110.03.08**

工程名稱： 109 年新竹縣尖石鄉鐵嶺基地再造工程

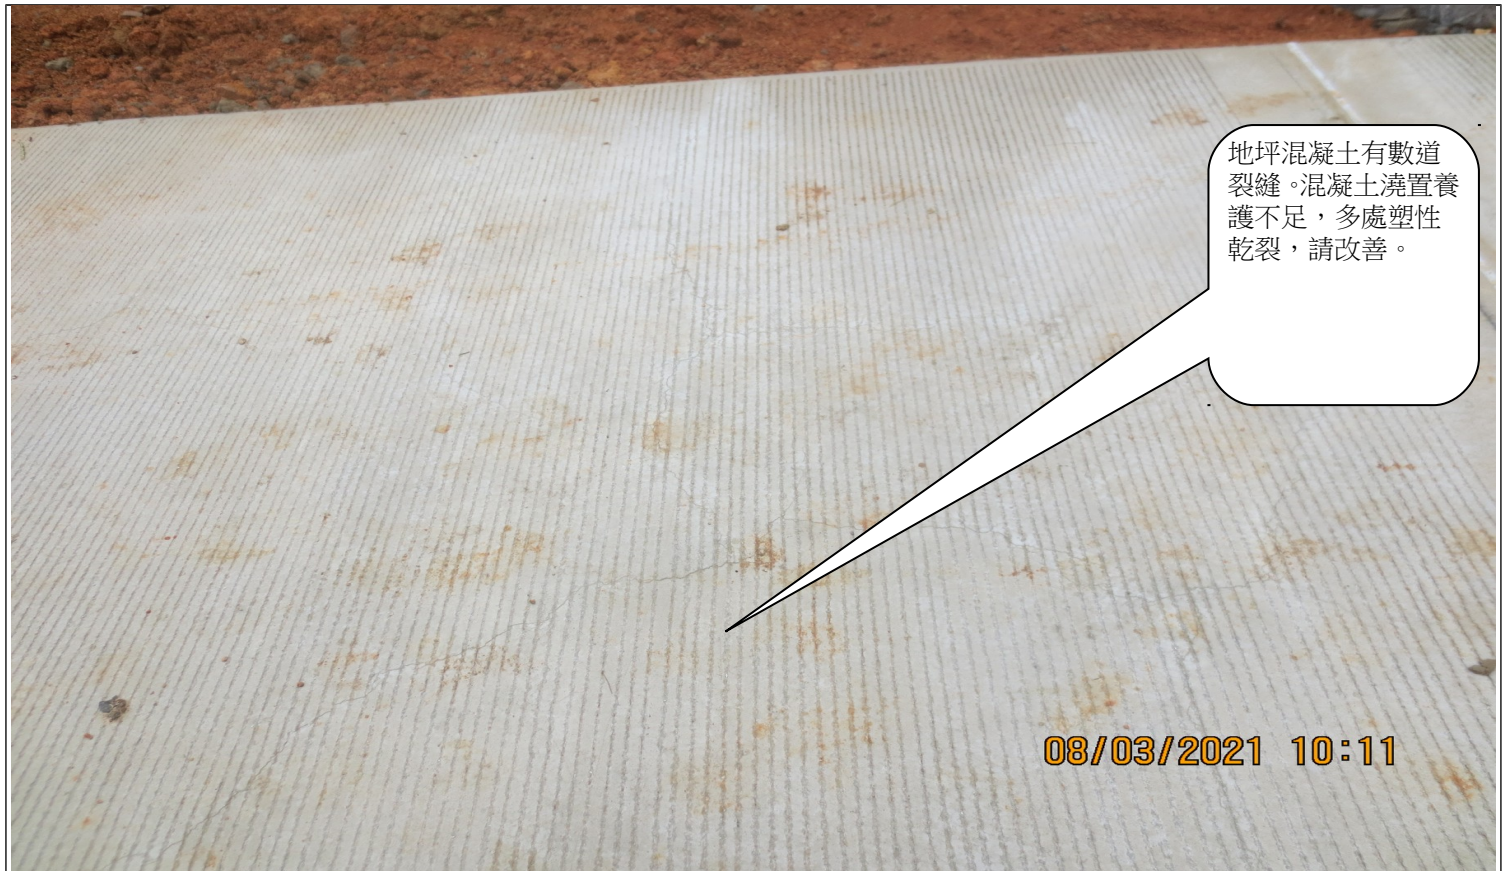
地坪混凝土有數道裂縫。混凝土澆置養護不足，多處塑性乾裂，請改善。

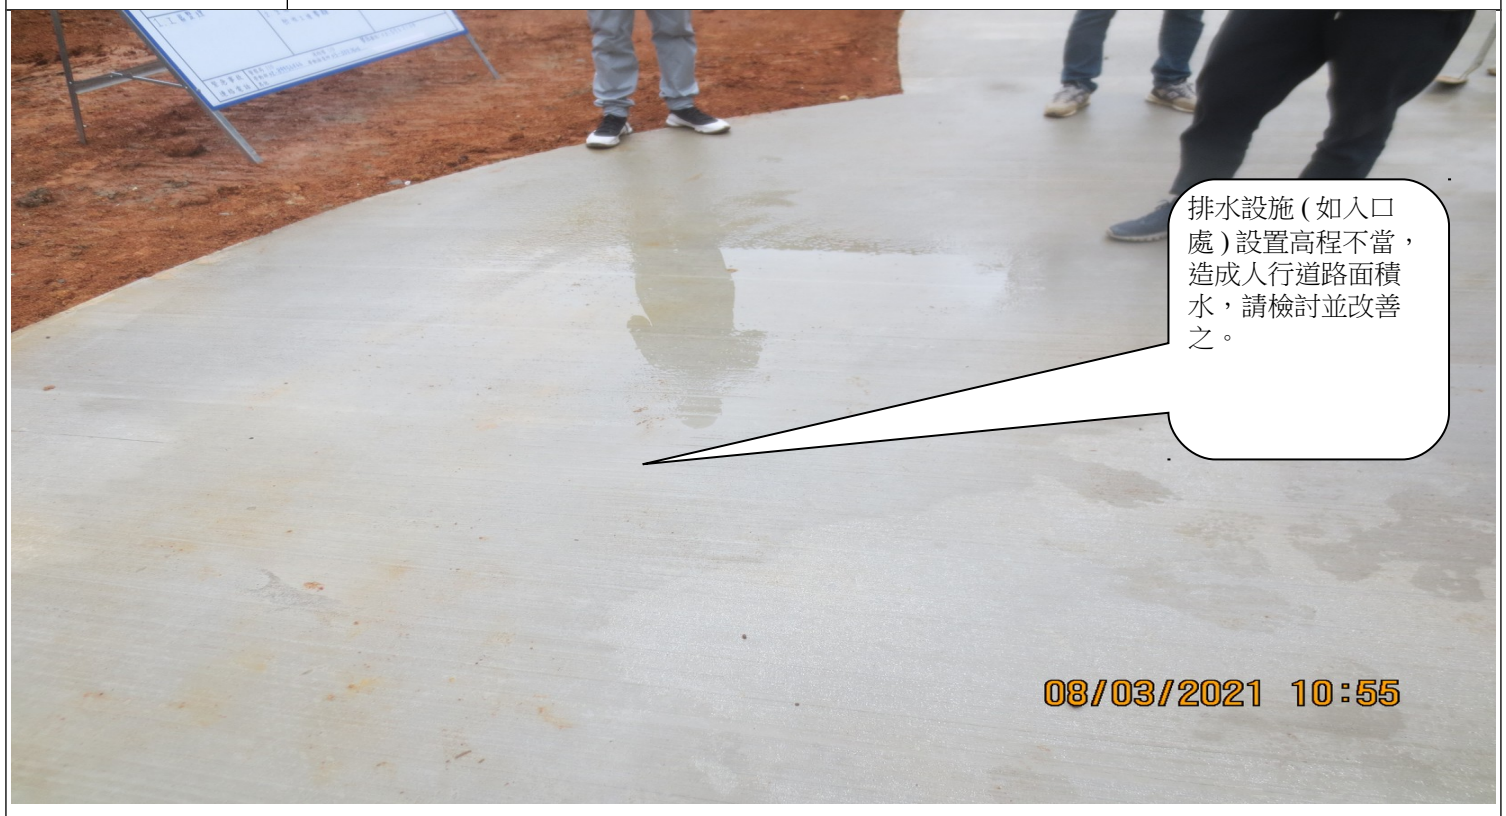
排水設施(如入口處)設置高程不當，造成人行道路面積水，請檢討並改善之。

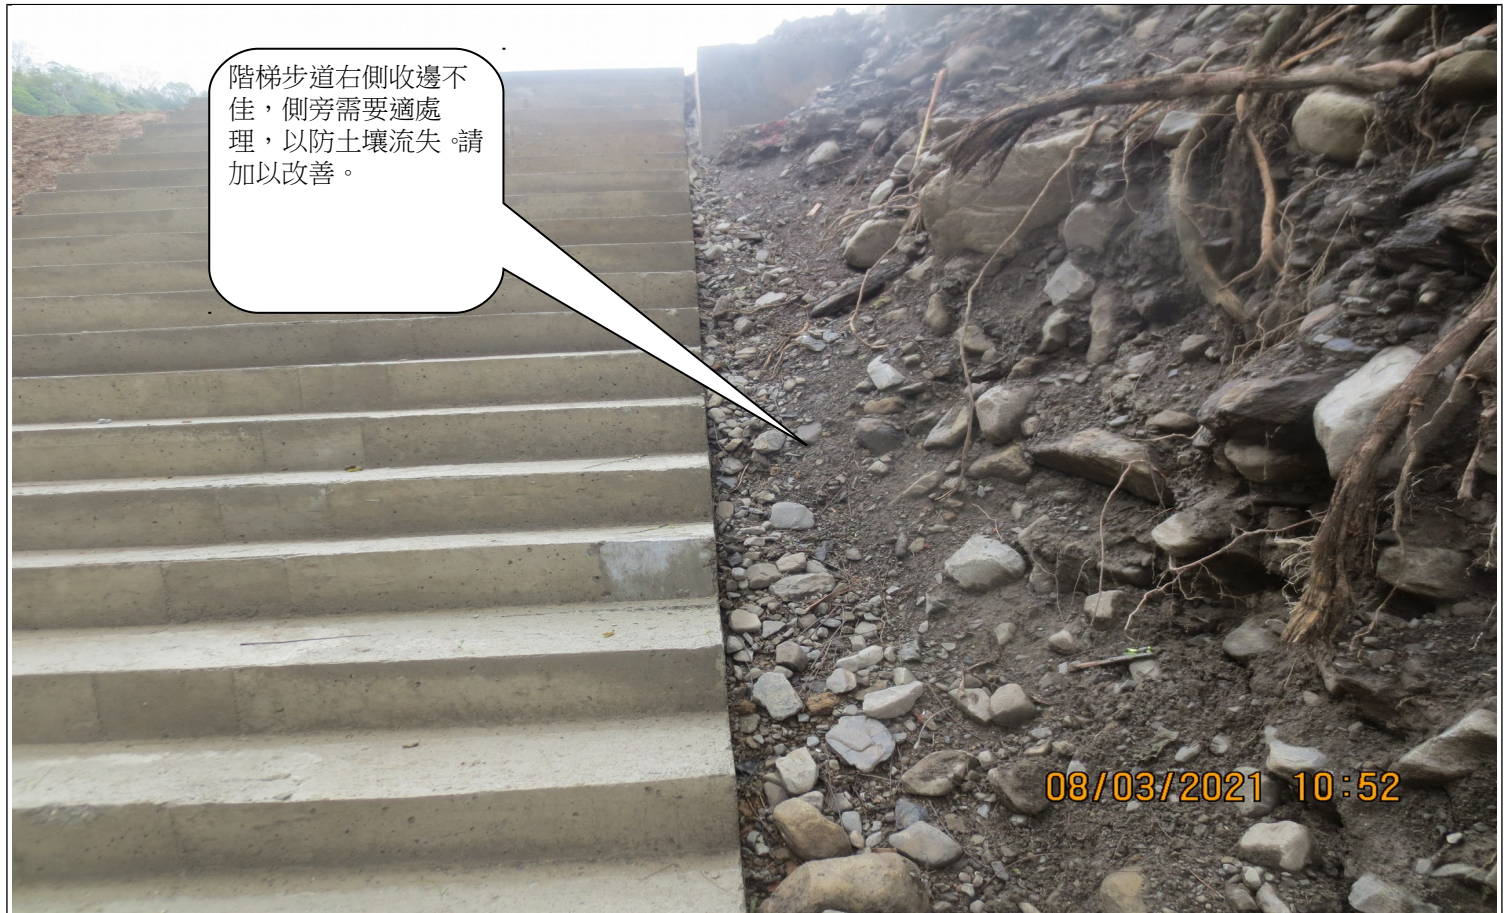
階梯步道右側收邊不佳，側旁需要適處理，以防土壤流失。請加以改善。

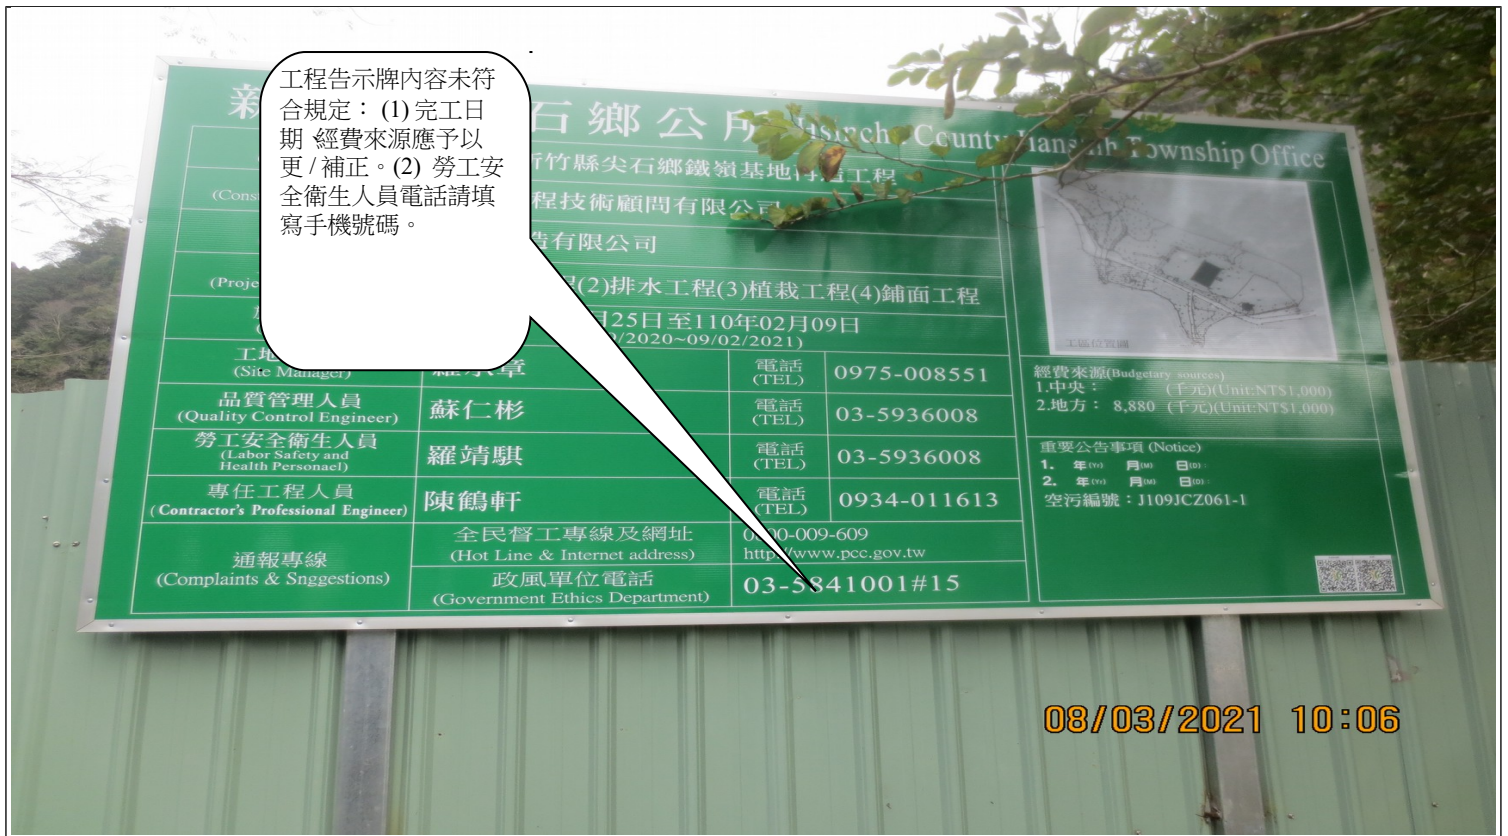
| 說明 | 工程告示牌內容未符合規定：(1)完工日期、經費來源應予以更/補正。(2)勞工安全衛生人員電話請填寫手機號碼。 |

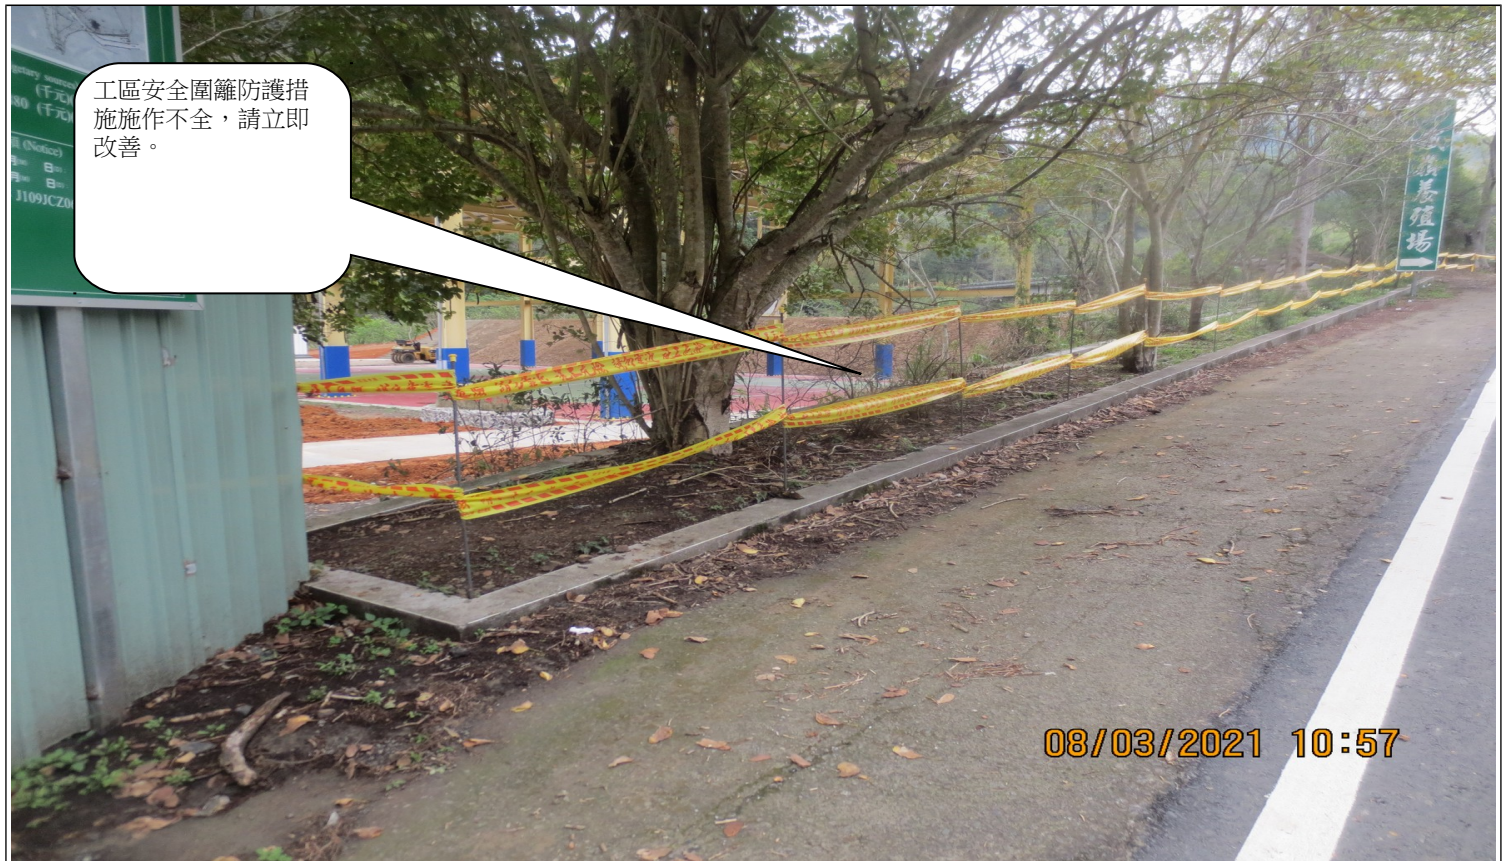
| 說明 | 工區安全圍籬防護措施施作不全，請立即改善。 |

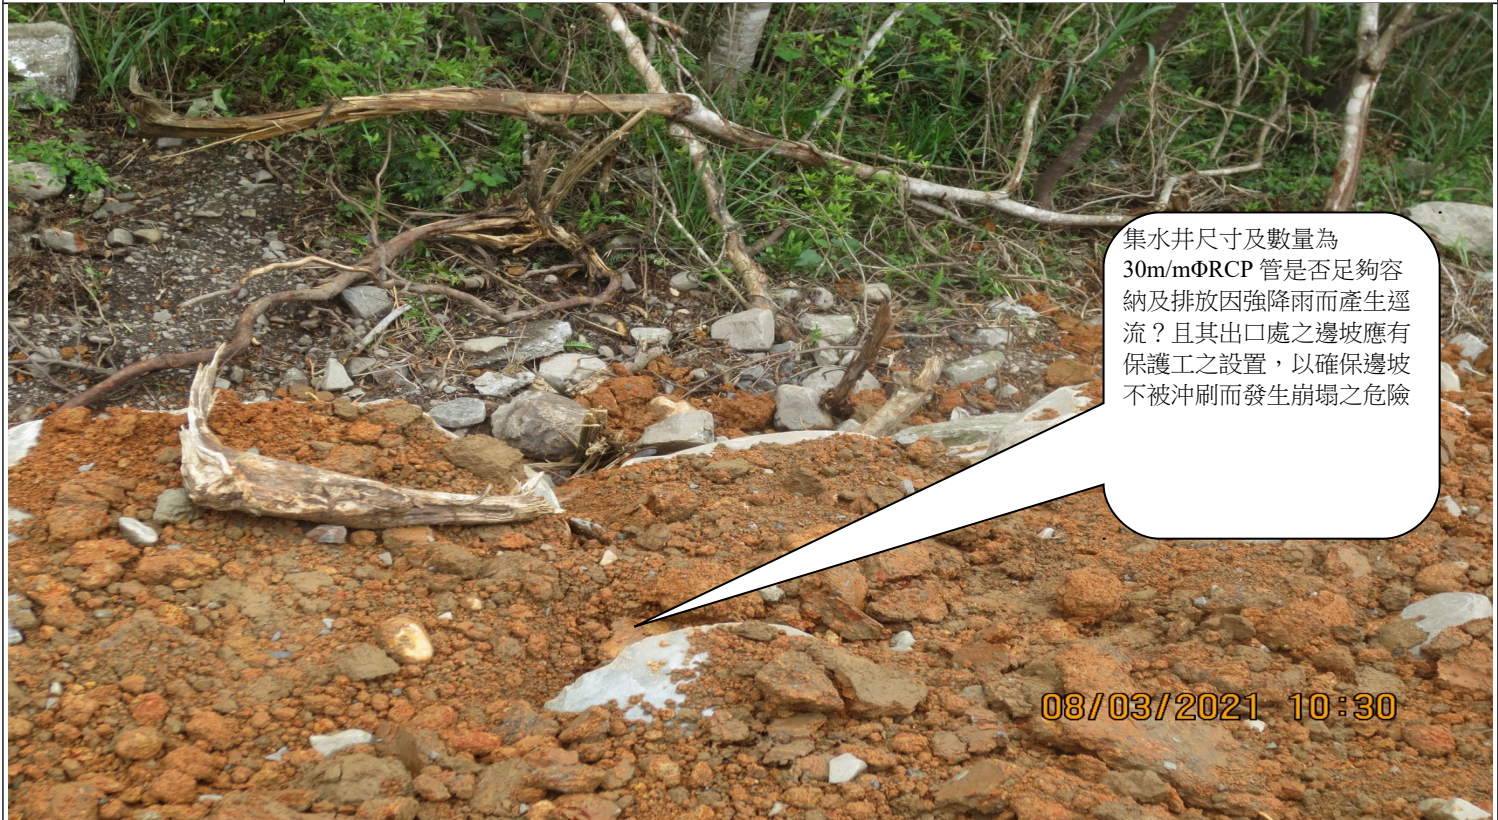
| 說明 | 集水井尺寸及數量為 30m/mΦRCP 管是否足夠容納及排放因強降雨而產生逕流？且其出口處之邊坡應有保護工之設置，以確保邊坡不被沖刷而發生崩塌之危險 |
