## 新竹縣政府工程查核代表照片表

工程名稱：109 年新竹縣尖石鄉鐵嶺基地再造工程

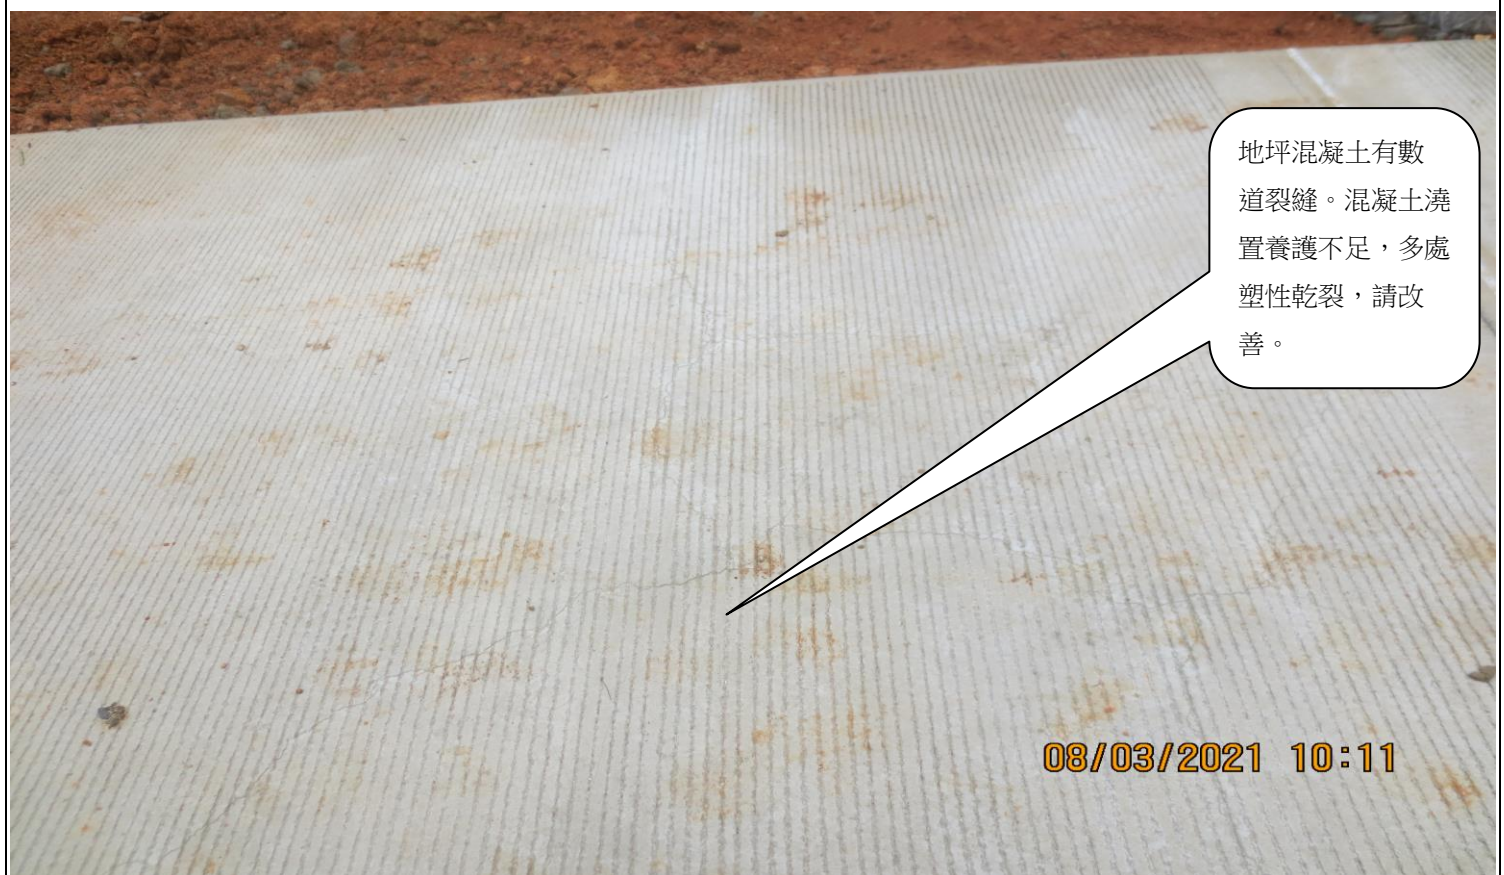
地坪混凝土有數道裂縫。混凝土澆置養護不足，多處塑性乾裂，請改善。

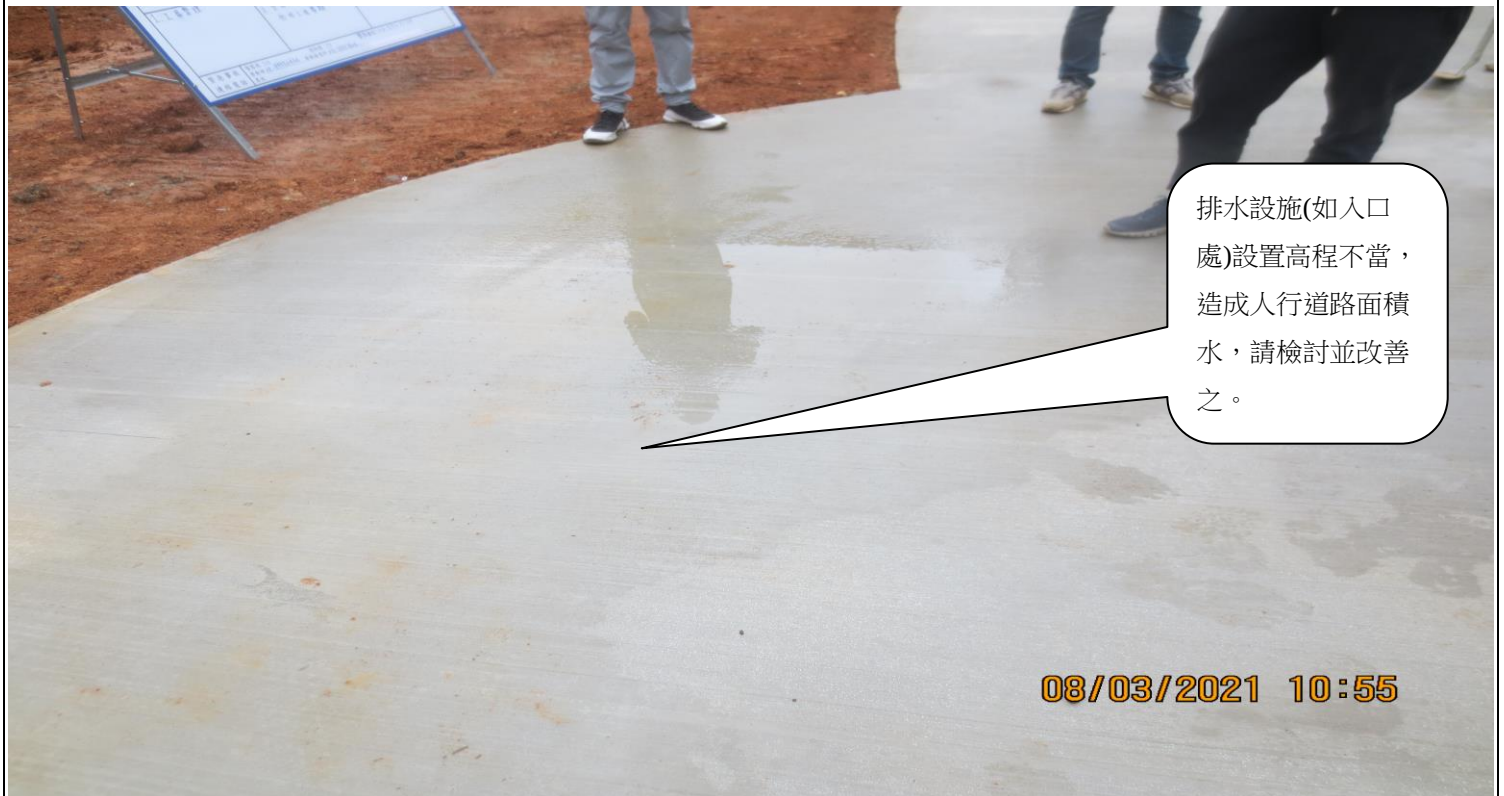
排水設施(如入口處)設置高程不當，造成人行道路面積水，請檢討並改善之。

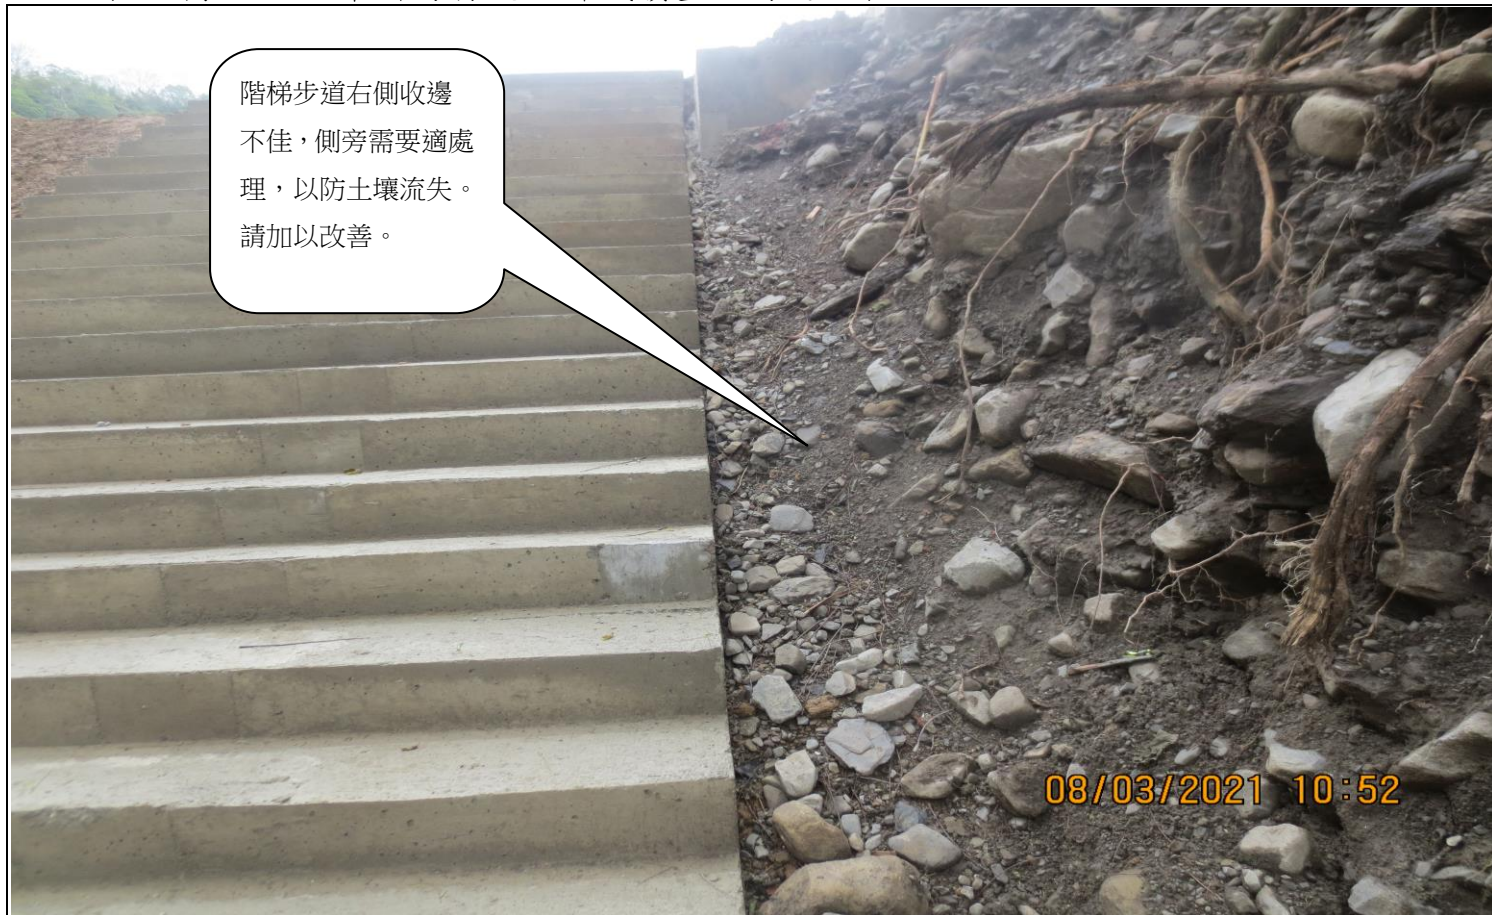
階梯步道右側收邊不佳，側旁需要適處理，以防土壤流失。請加以改善。

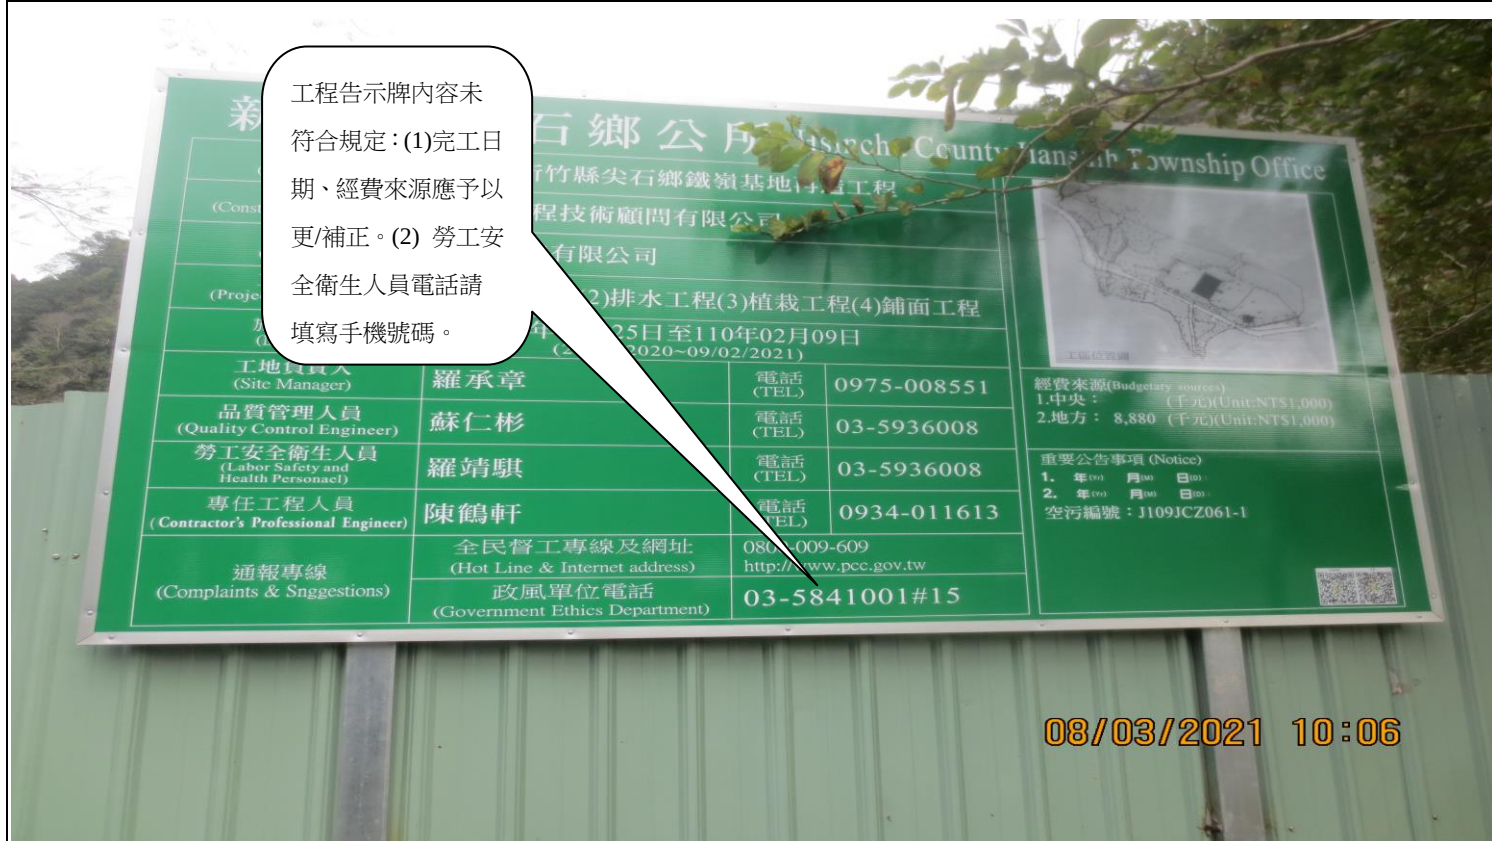
工程告示牌內容未符合規定：(1)完工日期、經費來源應予以更/補正。(2) 勞工安全衛生人員電話請填寫手機號碼。

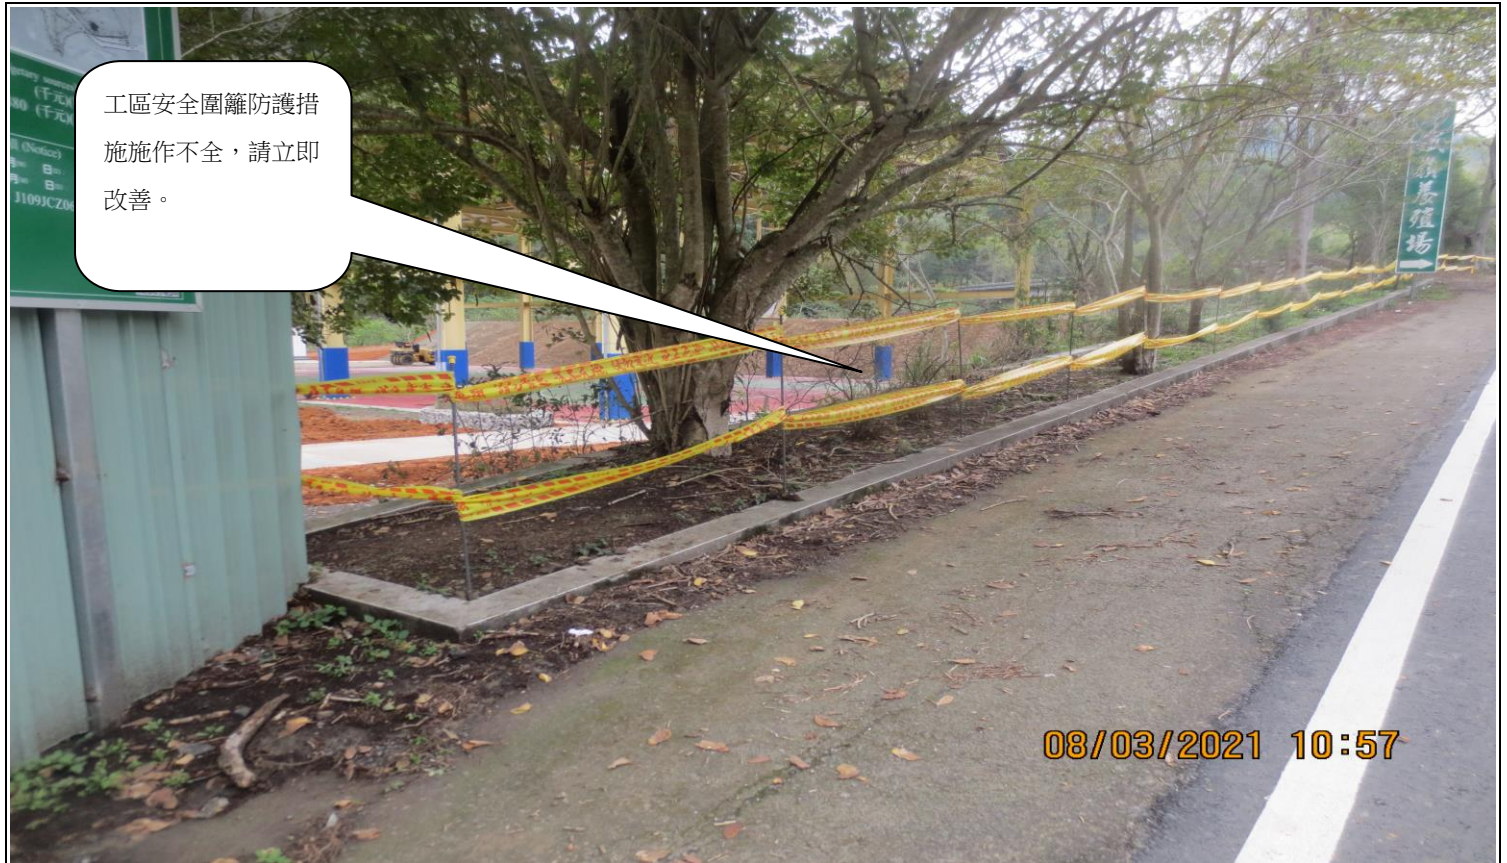
工區安全圍籬防護措施施作不全，請立即改善。

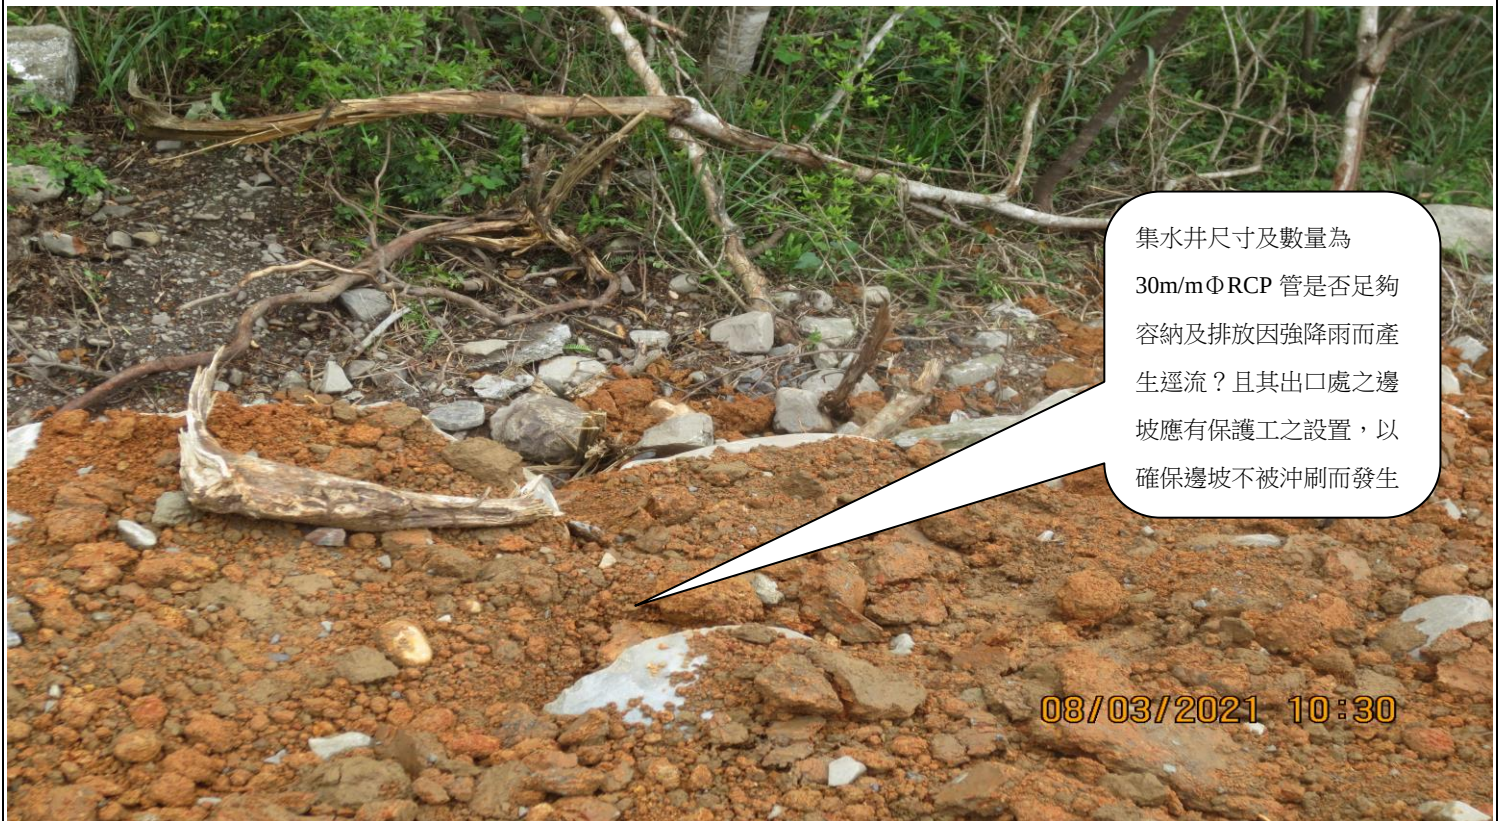
集水井尺寸及數量為 30m/mΦRCP 管是否足夠容納及排放因強降雨而產生逕流？且其出口處之邊坡應有保護工之設置，以確保邊坡不被沖刷而發生崩塌之危險
