## 新竹縣政府工程查核代表照片表

拍攝日期：110.03.04

工程名稱：文田橋新建暨週邊道路改善工程

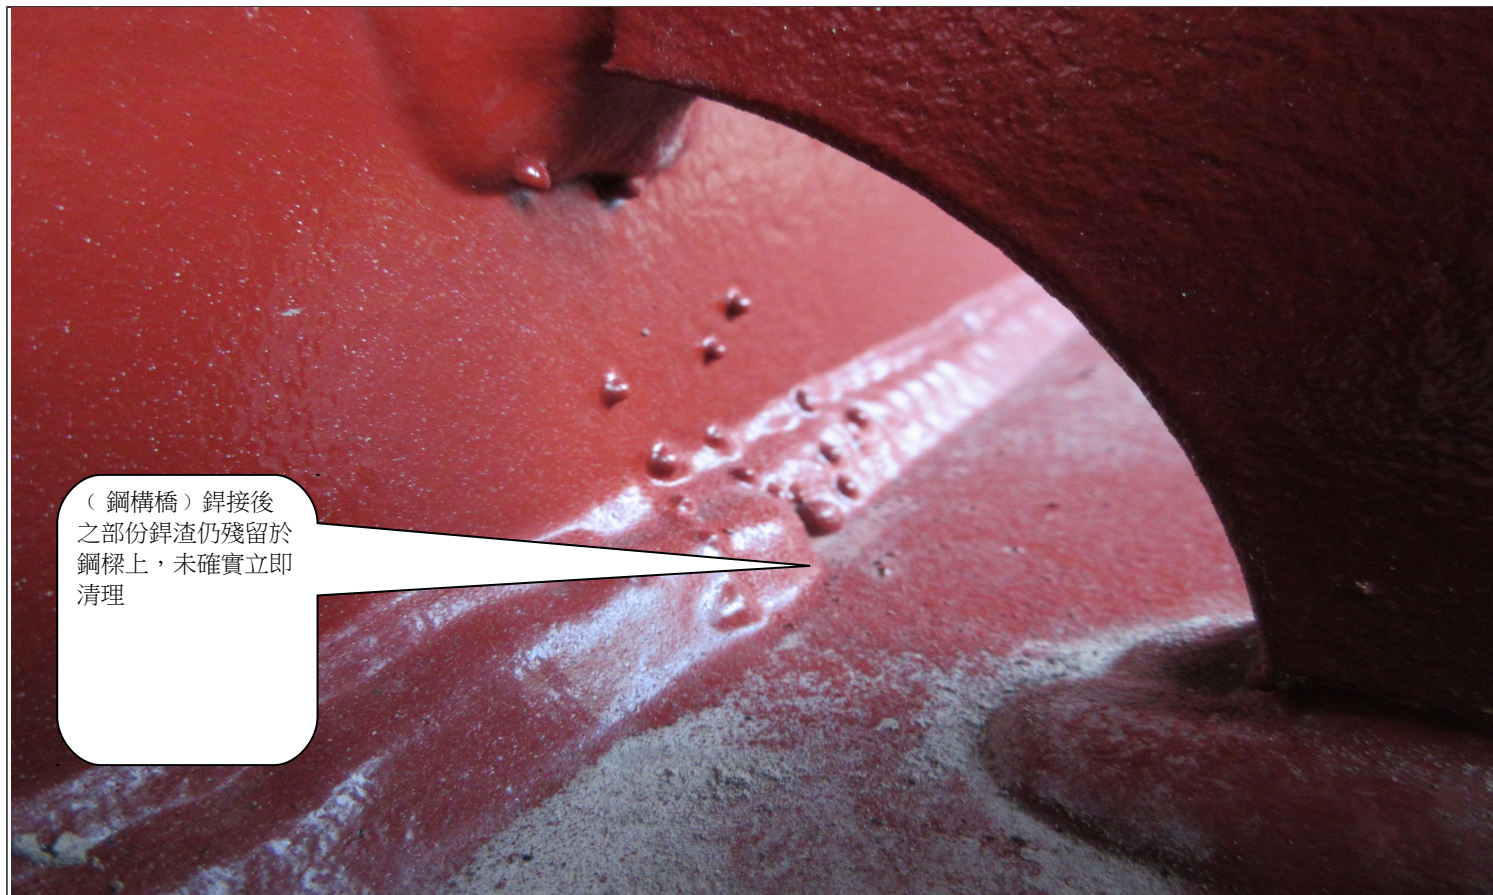
(鋼構橋) 銲接後之部份銲渣仍殘留於鋼樑上，未確實立即清理

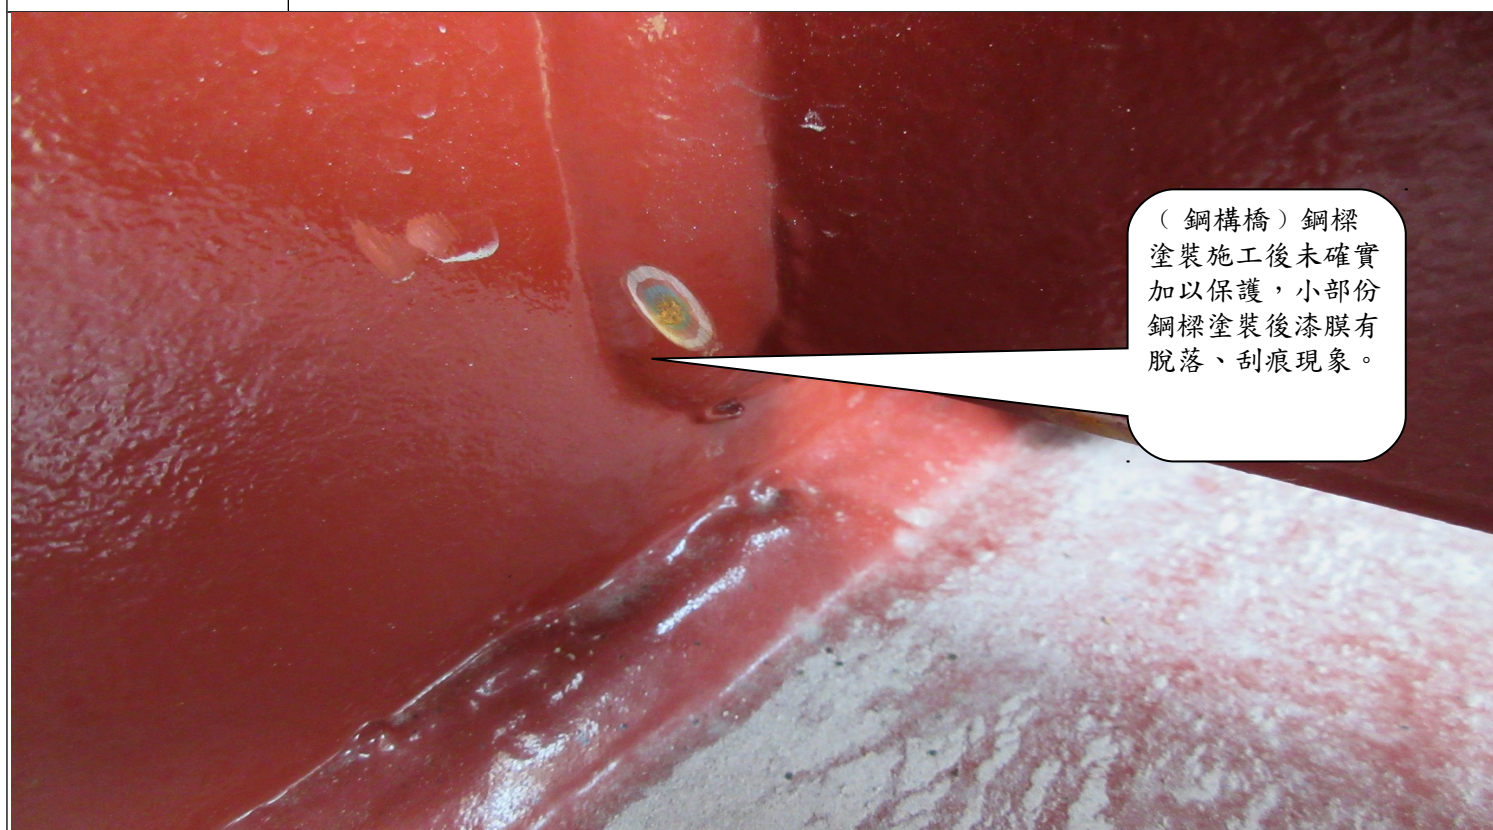
(鋼構橋) 鋼樑塗裝施工後未確實加以保護，小部份鋼樑塗裝後漆膜有脫落、刮痕現象。

(鋼構橋) 鋼樑塗裝施工後未確實加以保護，小部份鋼樑塗裝後漆膜有脫落、刮痕現象

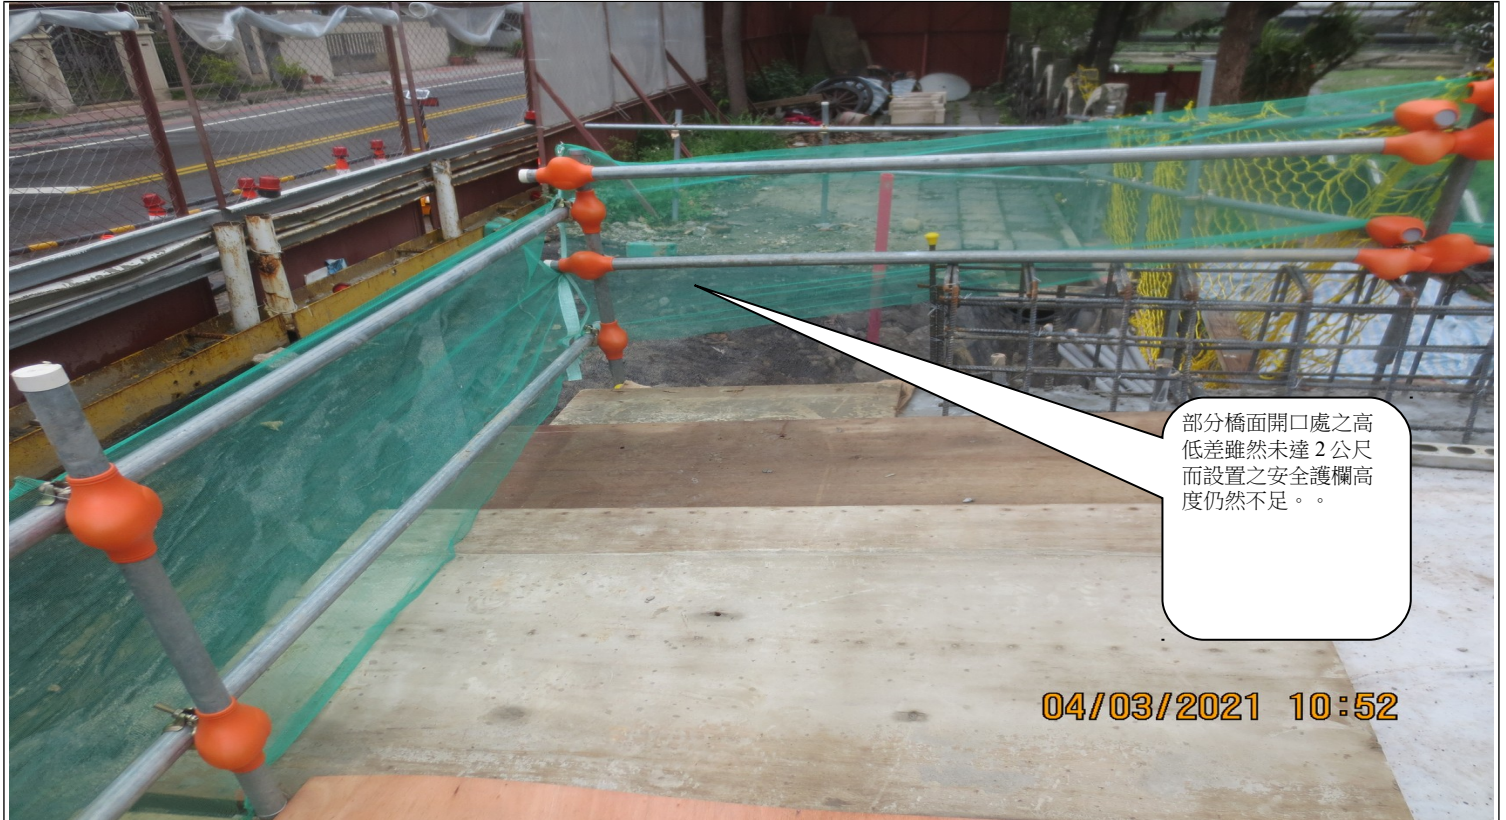
部分橋面開口處之高低差雖然未達 2 公尺而設置之安全護欄高度仍然不足。

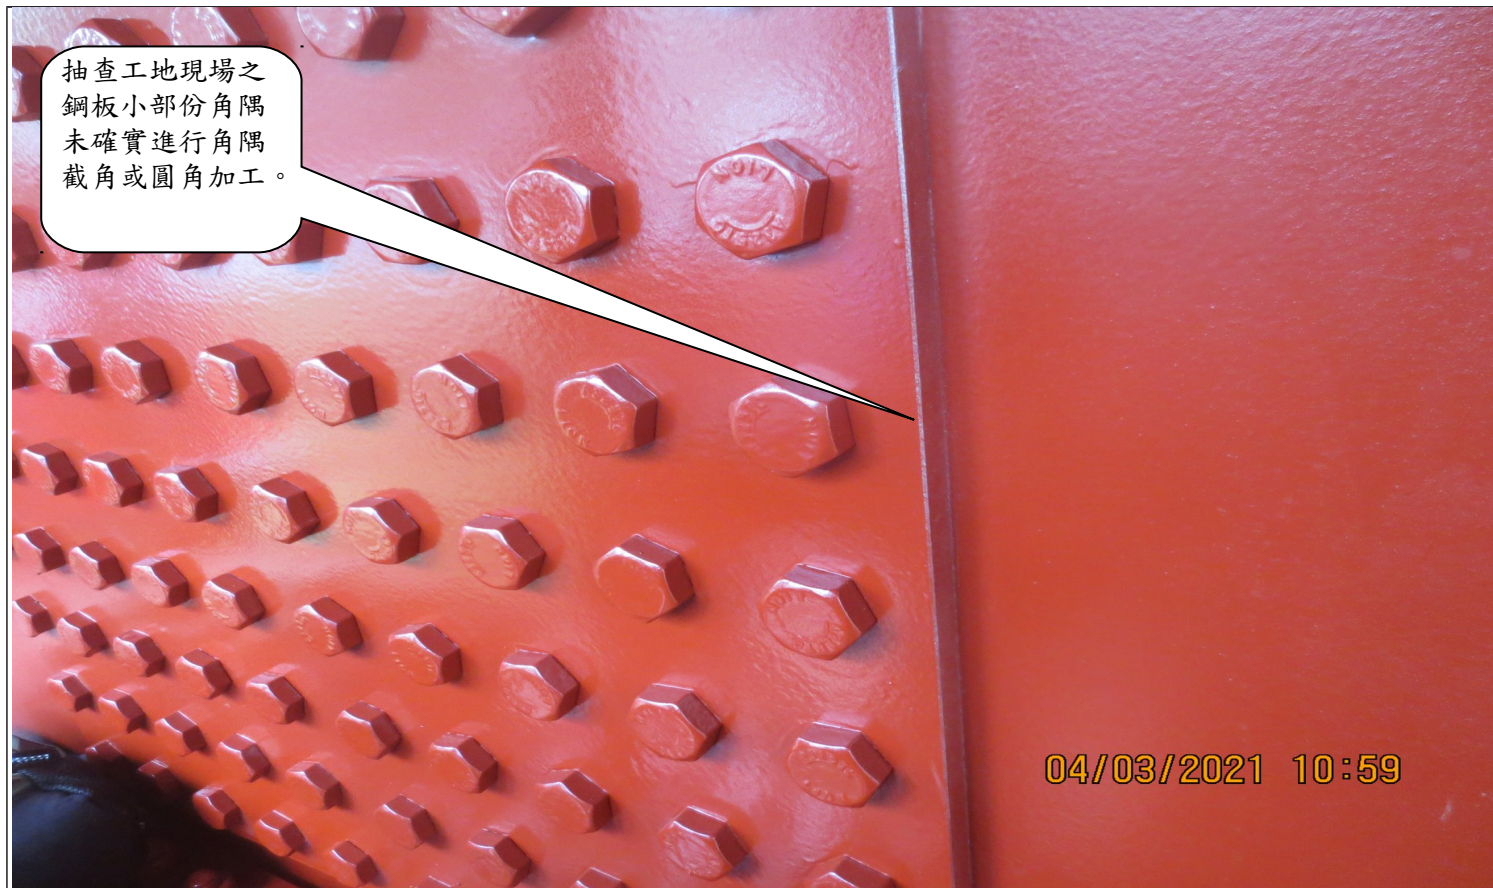
| 說明 | 鋼構橋）鋼板角隅加工，一般規定角隅加工採用 1mm～3mm 截角或圓角處理，經實地抽查工地現場之鋼板小部份角隅未確實進行角隅截角或圓角加工。 |

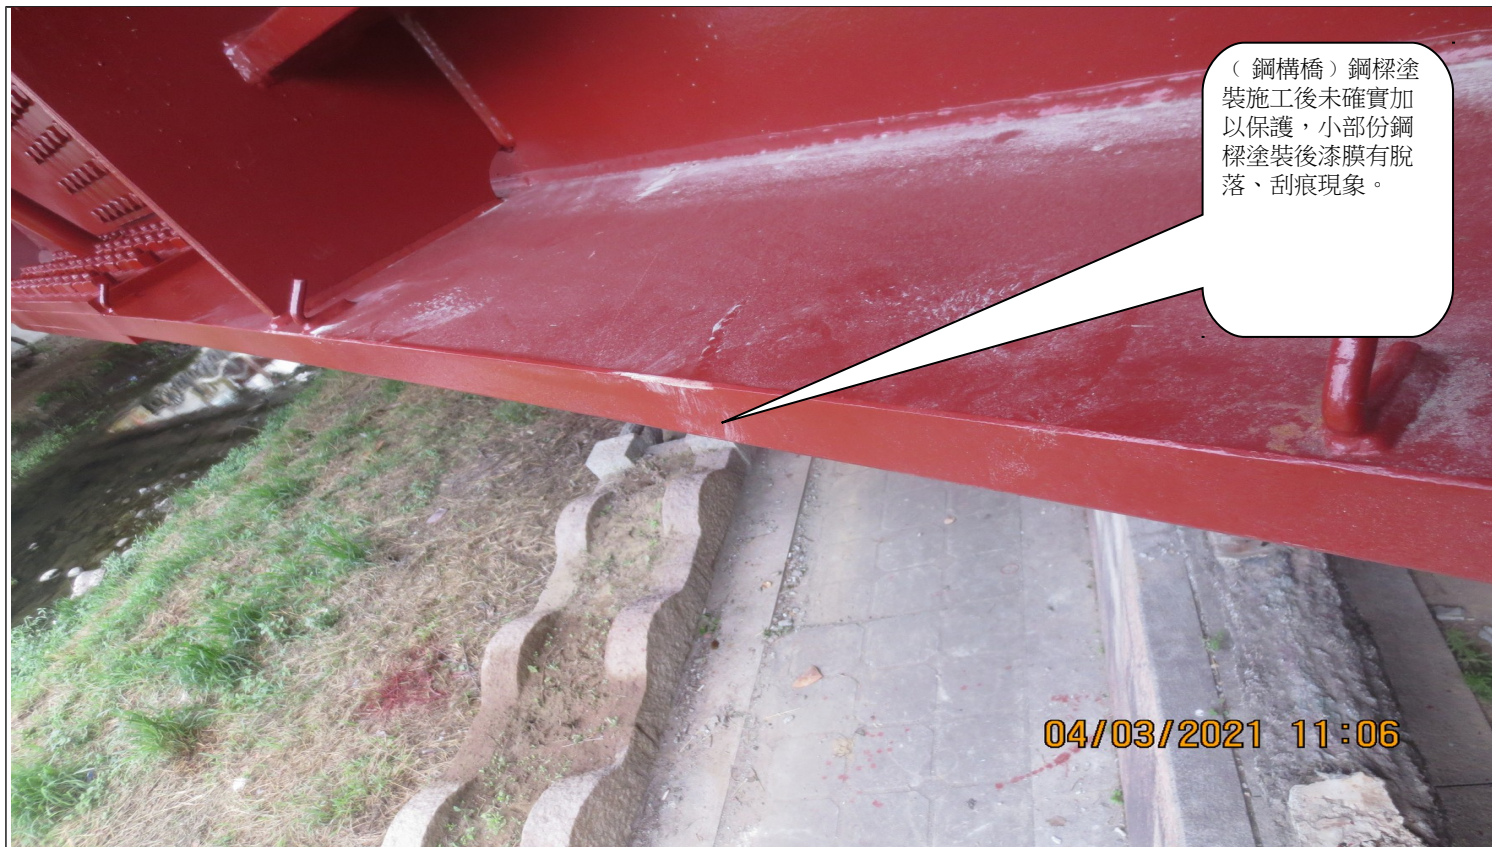
(鋼構橋)鋼樑塗裝施工後未確實加以保護，小部份鋼樑塗裝後漆膜有脫落、刮痕現象。

(鋼構橋)鋼樑塗裝施工後未確實加以保護，小部份鋼樑塗裝後漆膜有脫落、刮痕現象

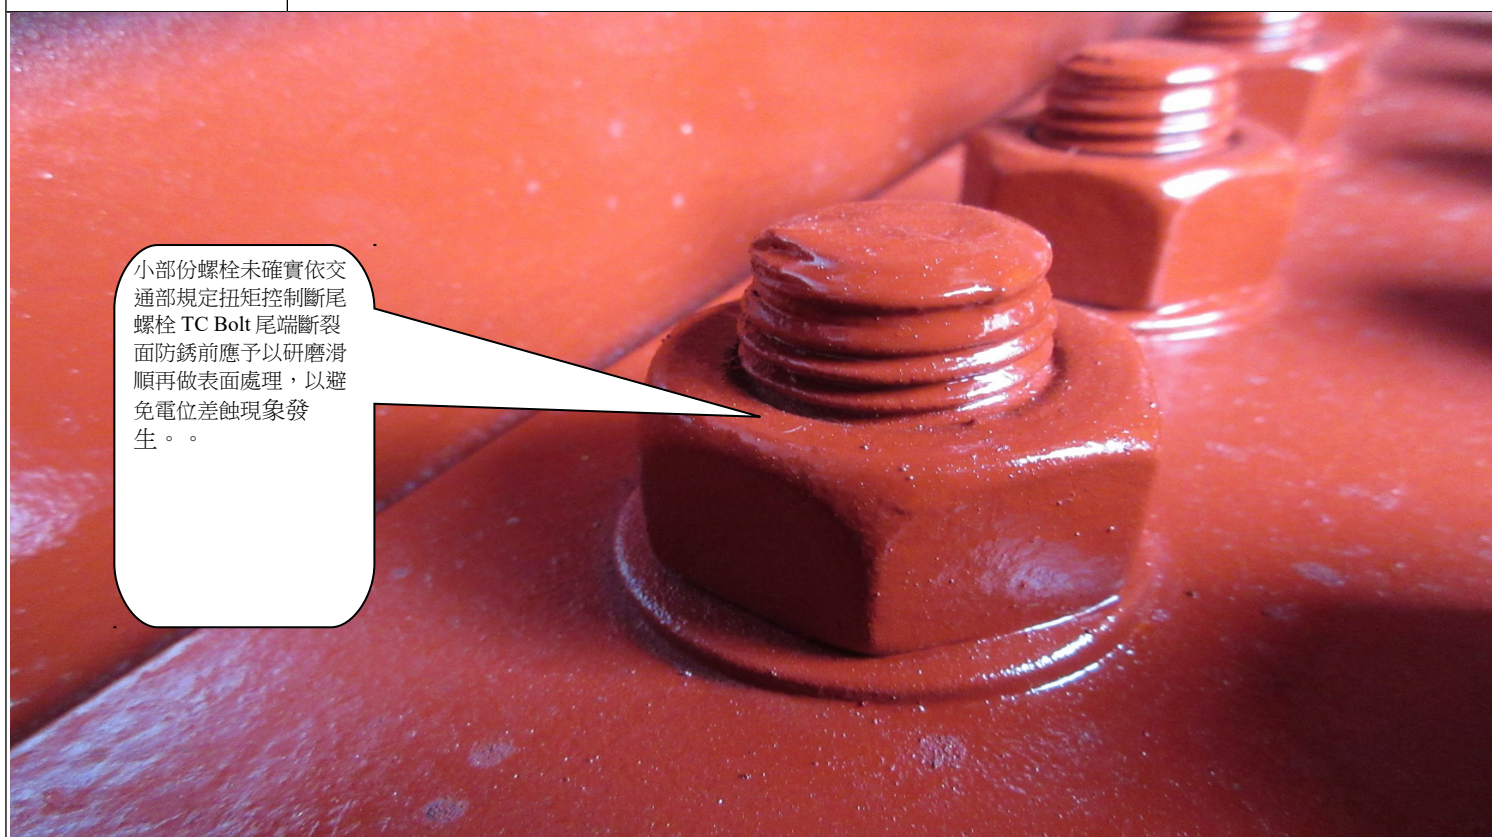
小部份螺栓未確實依交通部規定扭矩控制斷尾螺栓 TC Bolt 尾端斷裂面防銹前應予以研磨滑順再做表面處理，以避免電位差蝕現象發生。。

高張力螺栓採用 A325 Type3 TC，小部份螺栓未確實依交通部規定扭矩控制斷尾螺栓 TC Bolt 尾端斷裂面防銹前應予以研磨滑順再做表面處理，以避免電位差蝕現象發生。
