## 新竹縣政府工程查核代表照片表

拍攝日期：110.03.04

工程名稱：文田橋新建暨週邊道路改善工程

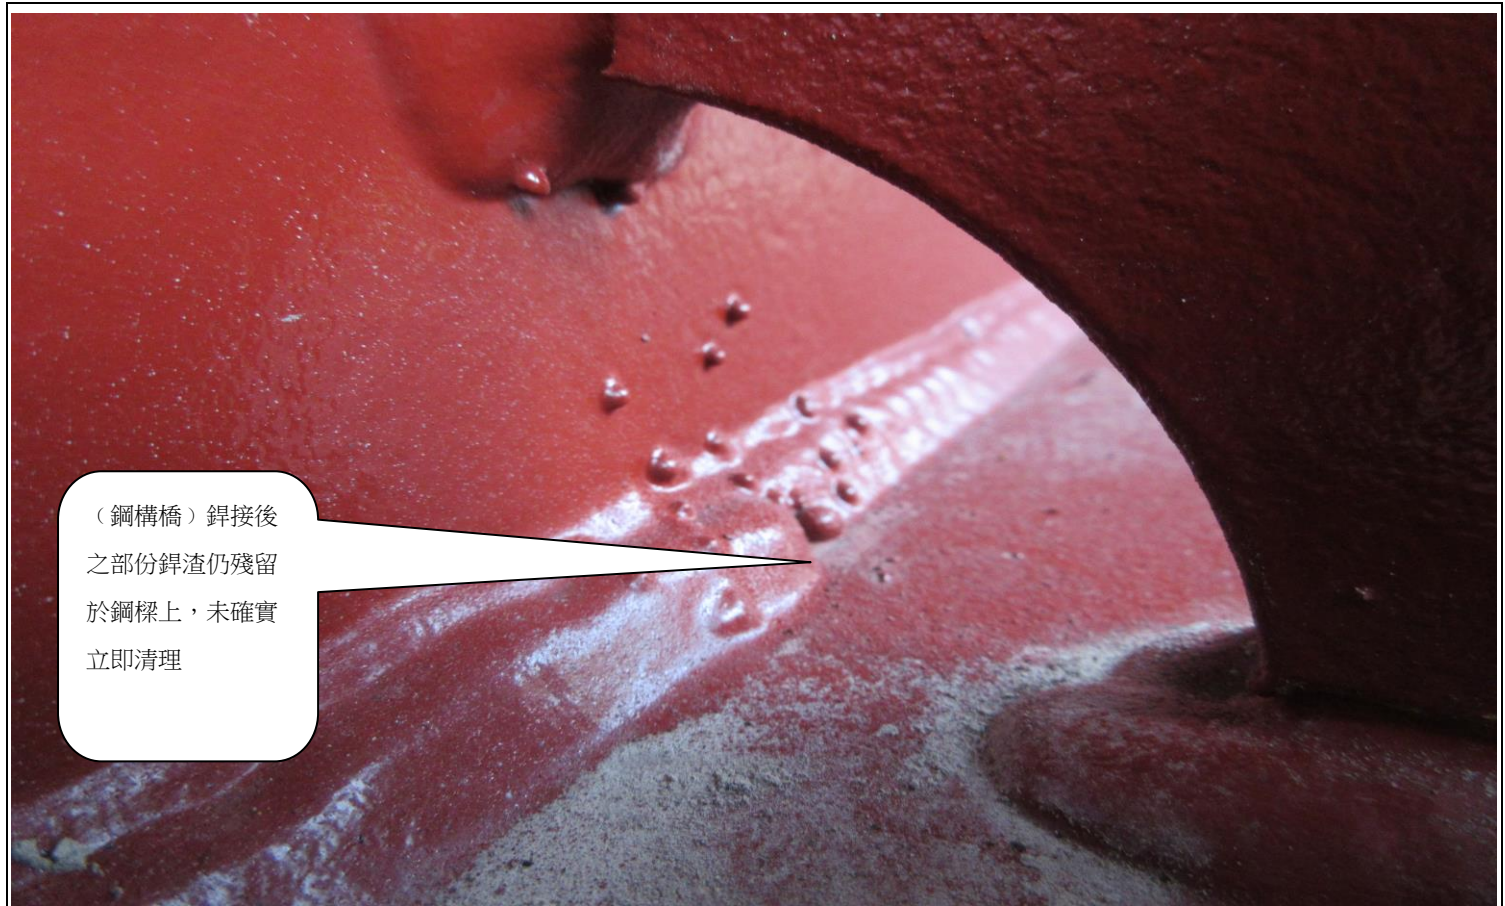
(鋼構橋) 銲接後之部份銲渣仍殘留於鋼樑上，未確實立即清理

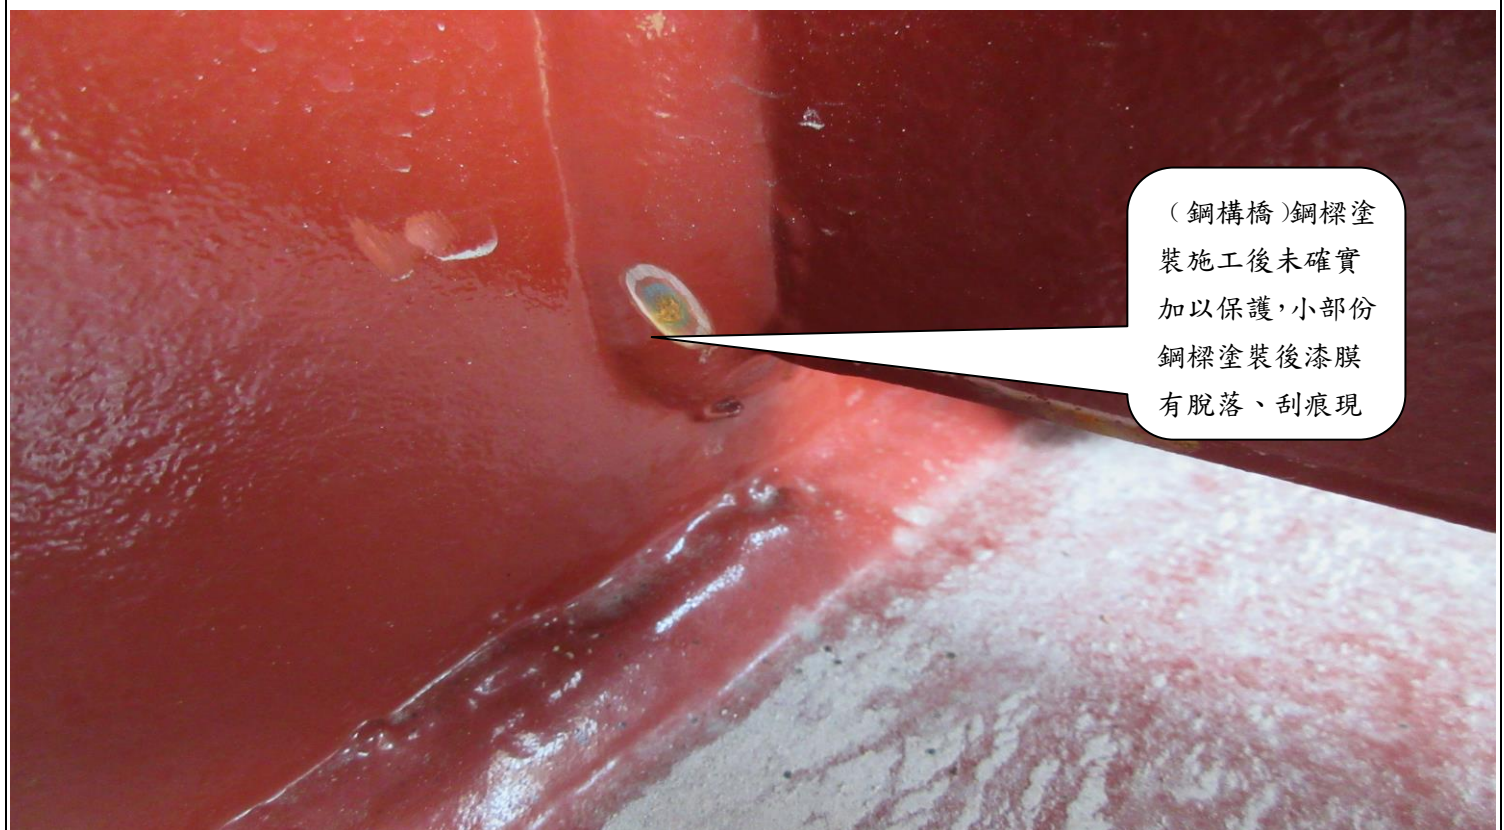
(鋼構橋) 鋼樑塗裝施工後未確實加以保護，小部份鋼樑塗裝後漆膜有脫落、刮痕現象。

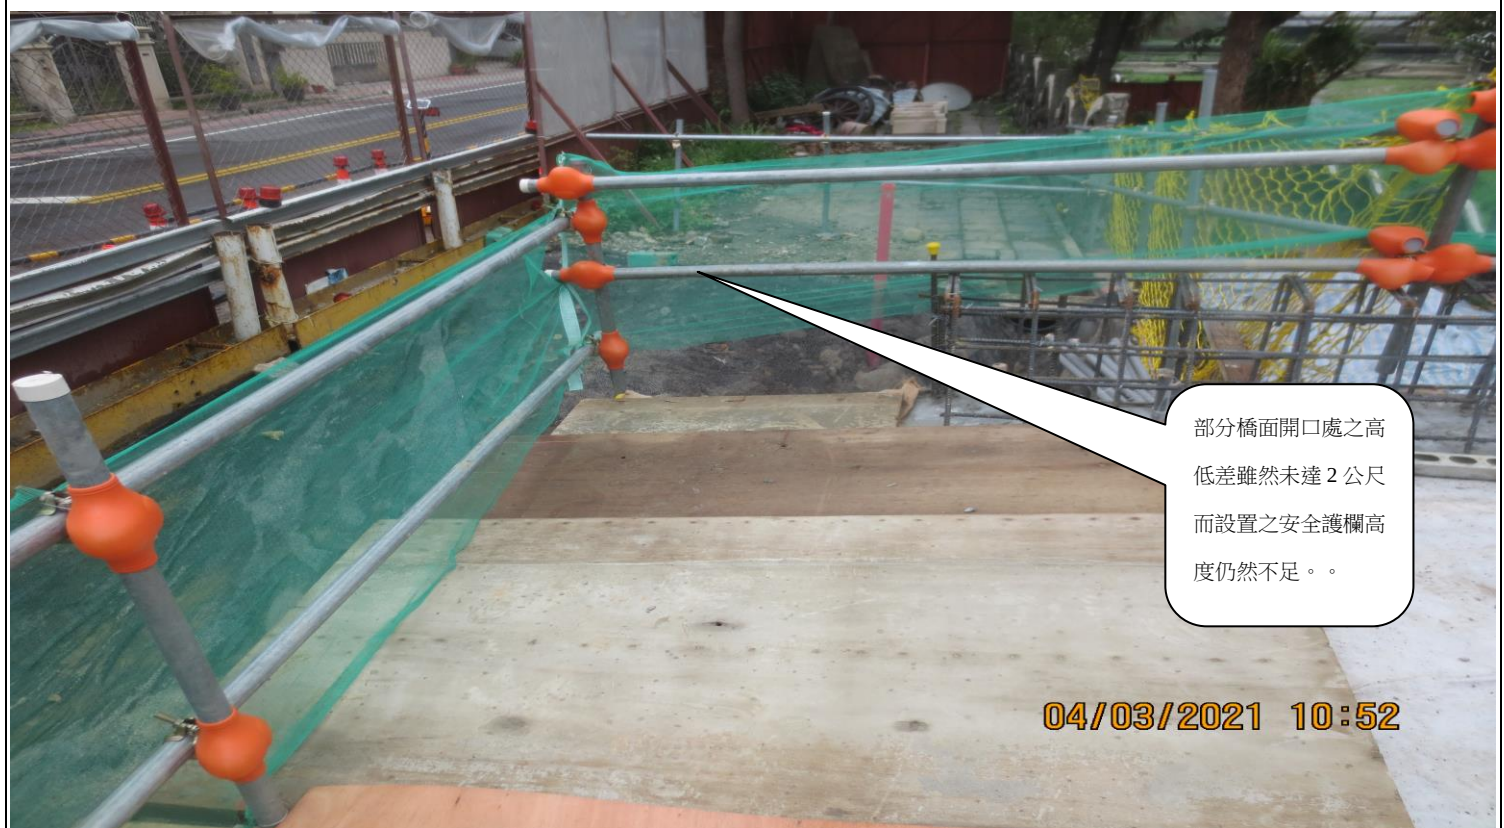
部分橋面開口處之高低差雖然未達 2 公尺而設置之安全護欄高度仍然不足。

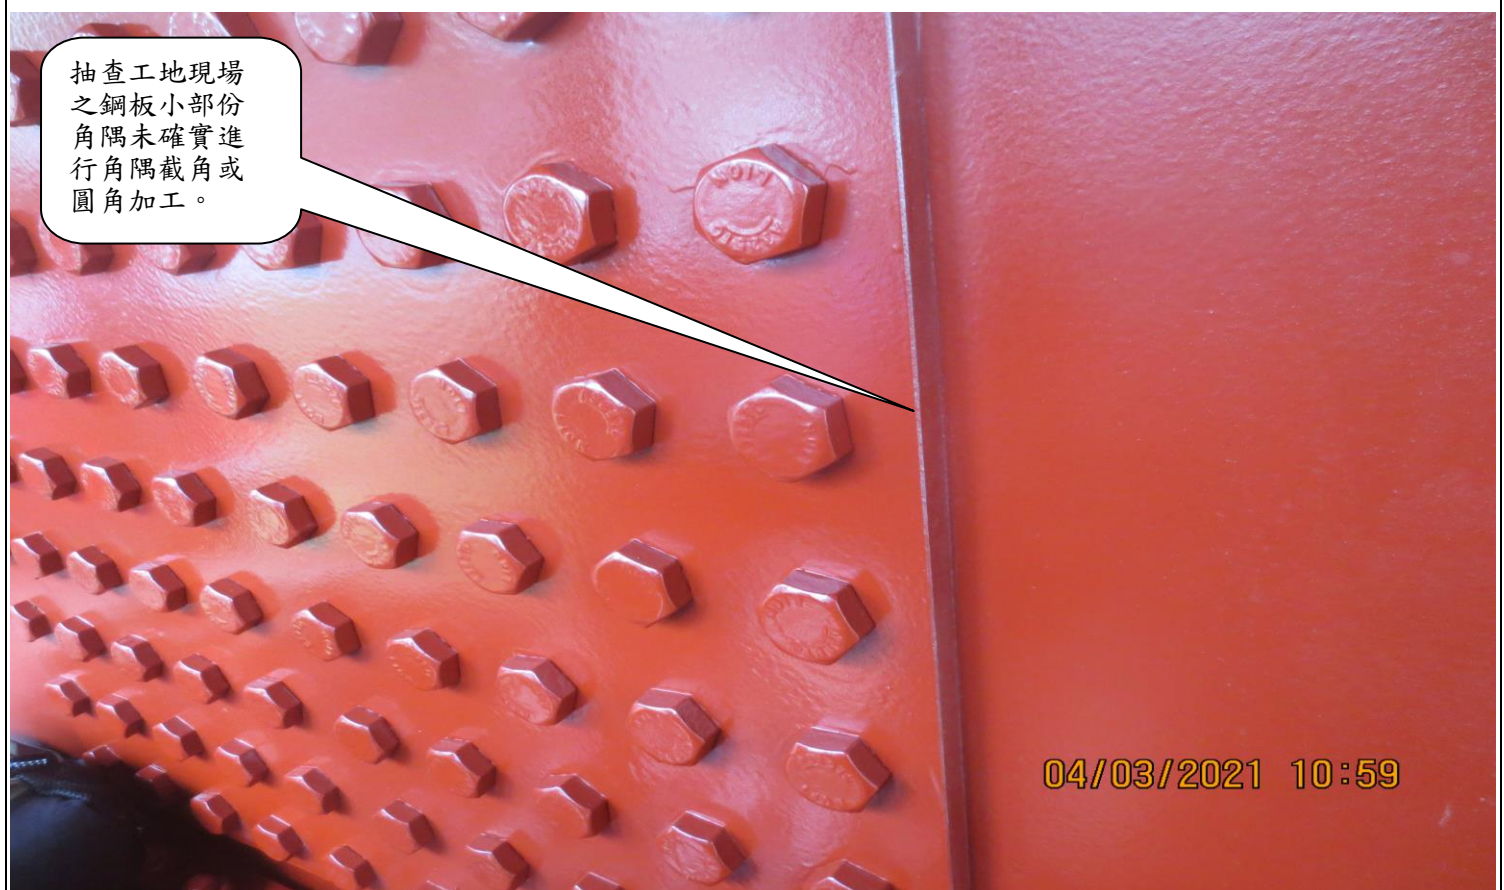
鋼構橋)鋼板角隅加工，一般規定角隅加工採用 1mm~3mm 截角或圓角處理，經實地抽查工地現場之鋼板小部份角隅未確實進行角隅截角或圓角加工。

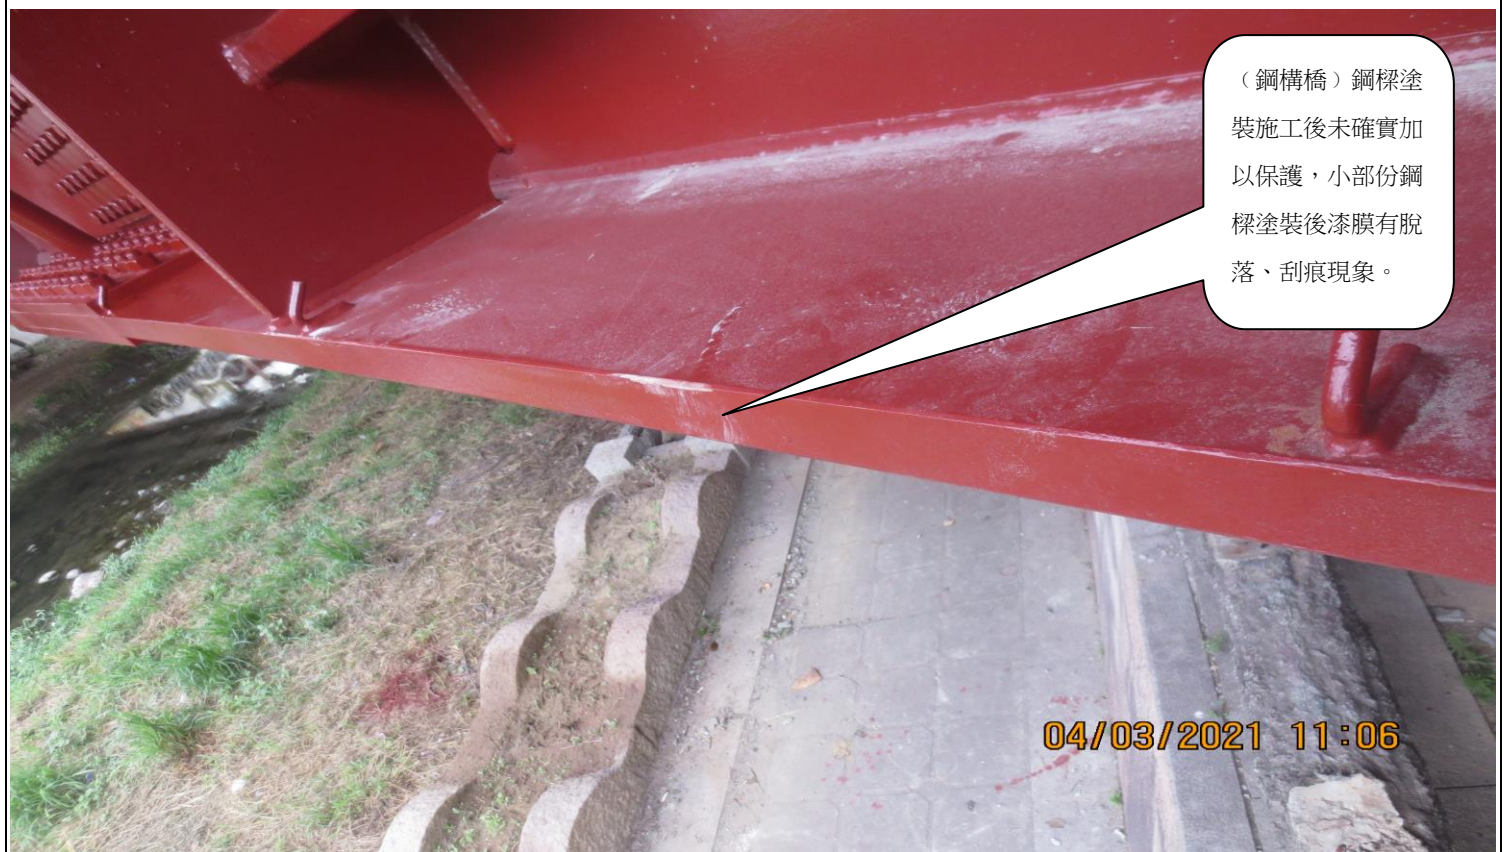
(鋼構橋)鋼樑塗裝施工後未確實加以保護，小部份鋼樑塗裝後漆膜有脫落、刮痕現象。

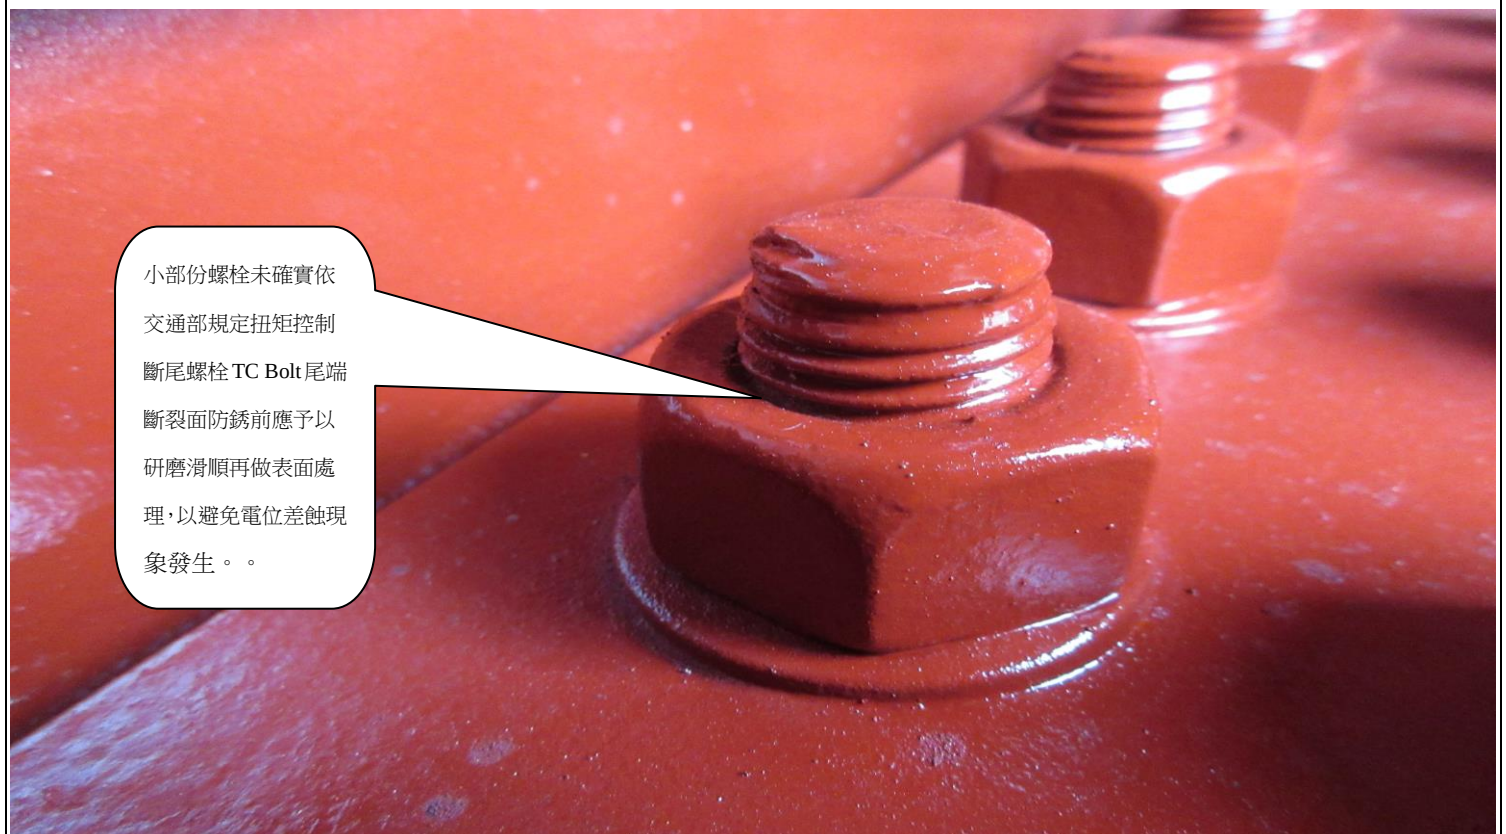
小部份螺栓未確實依交通部規定扭矩控制斷尾螺栓 TC Bolt 尾端斷裂面防銹前應予以研磨滑順再做表面處理，以避免電位差蝕現象發生。。

高張力螺栓採用 A325 Type3 TC，小部份螺栓未確實依交通部規定扭矩控制斷尾螺栓 TC Bolt 尾端斷裂面防銹前應予以研磨滑順再做表面處理，以避免電位差蝕現象發生。
