新竹縣政府工程查核代表照片表

拍攝日期：110.03.11

工程名稱：新竹縣竹北市光明一路停6停車場興建工程

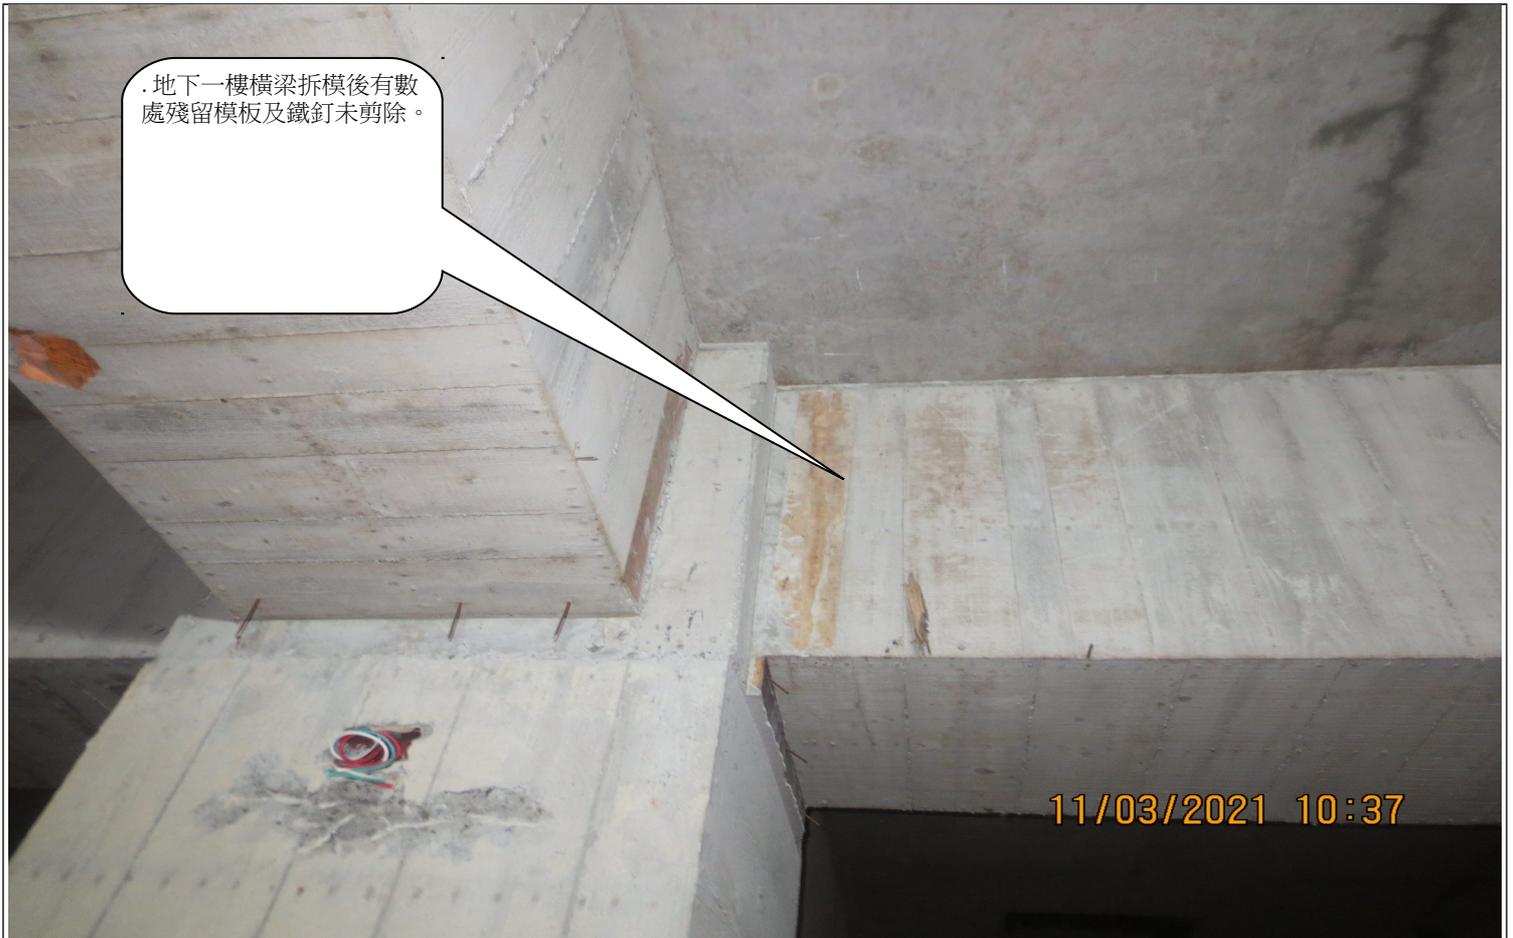
地下一樓橫梁拆模後有數處殘留模板及鐵釘未剪除。

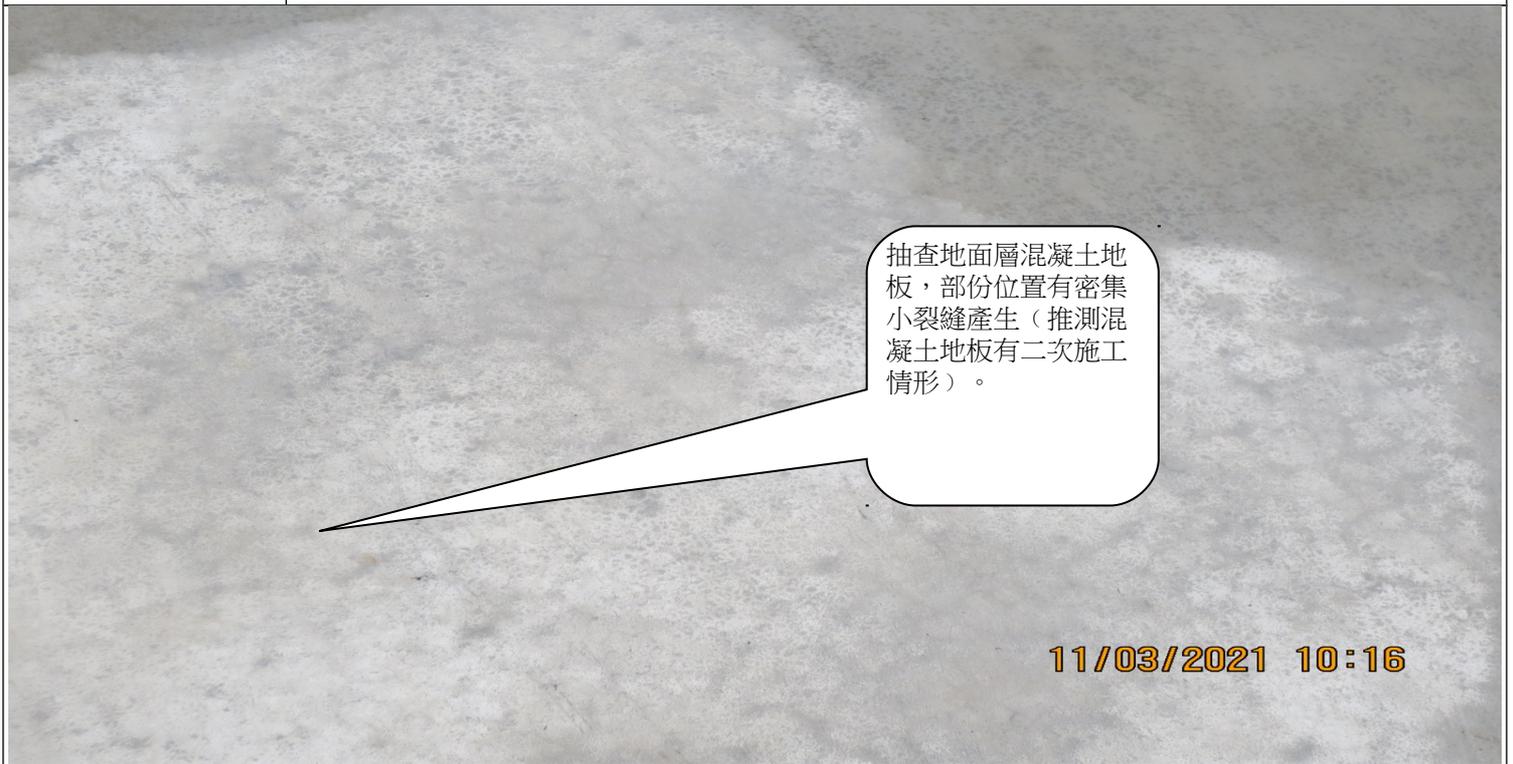
抽查地面層混凝土地板，部份位置有密集小裂縫產生（推測混凝土地板有二次施工情形）。

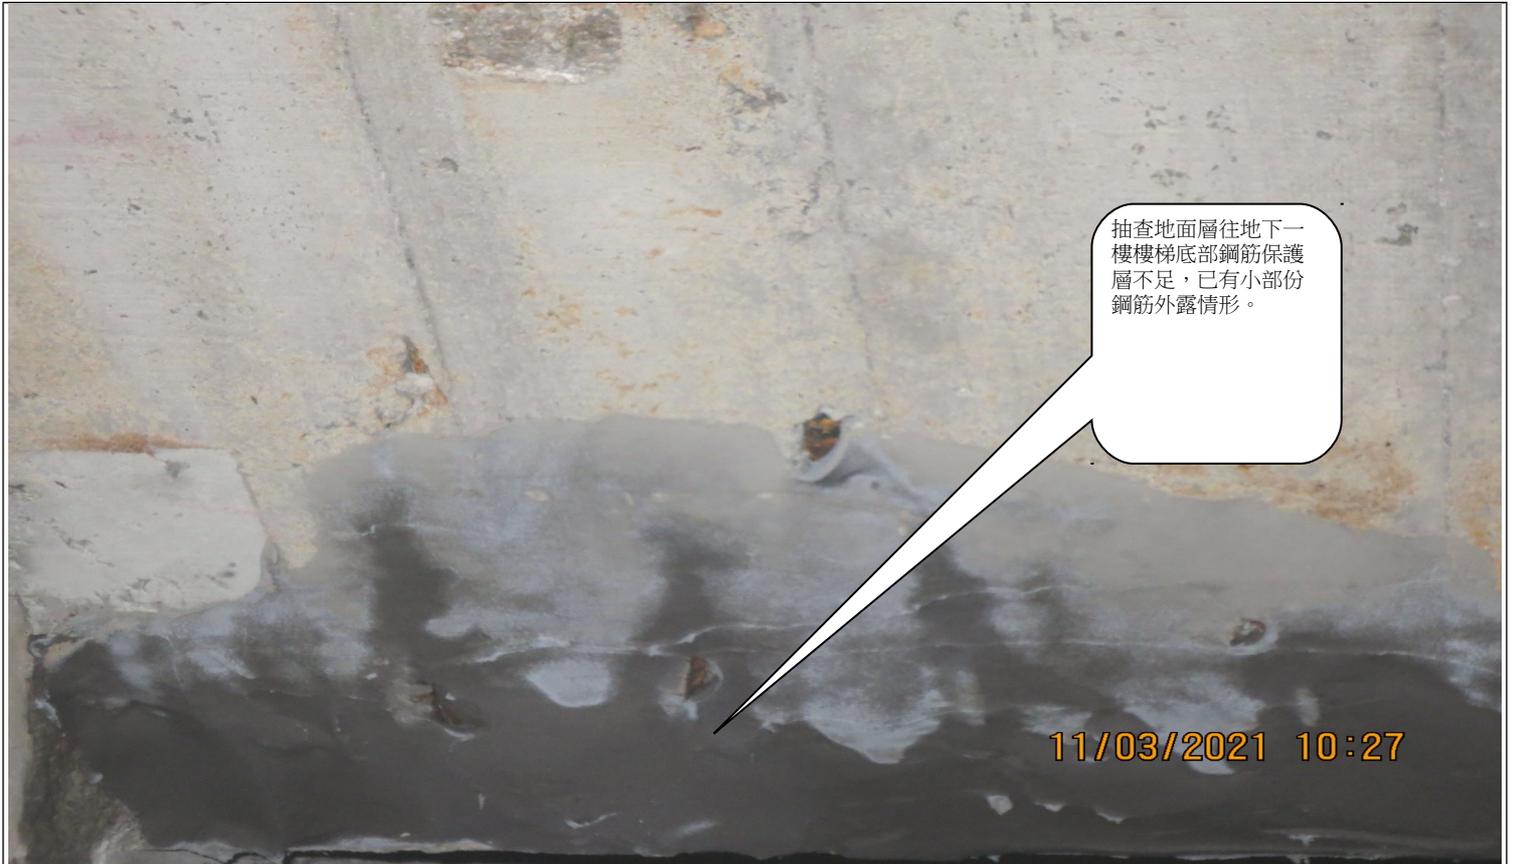
抽查地面層往地下一樓樓梯底部鋼筋保護層不足，已有小部份鋼筋外露情形。

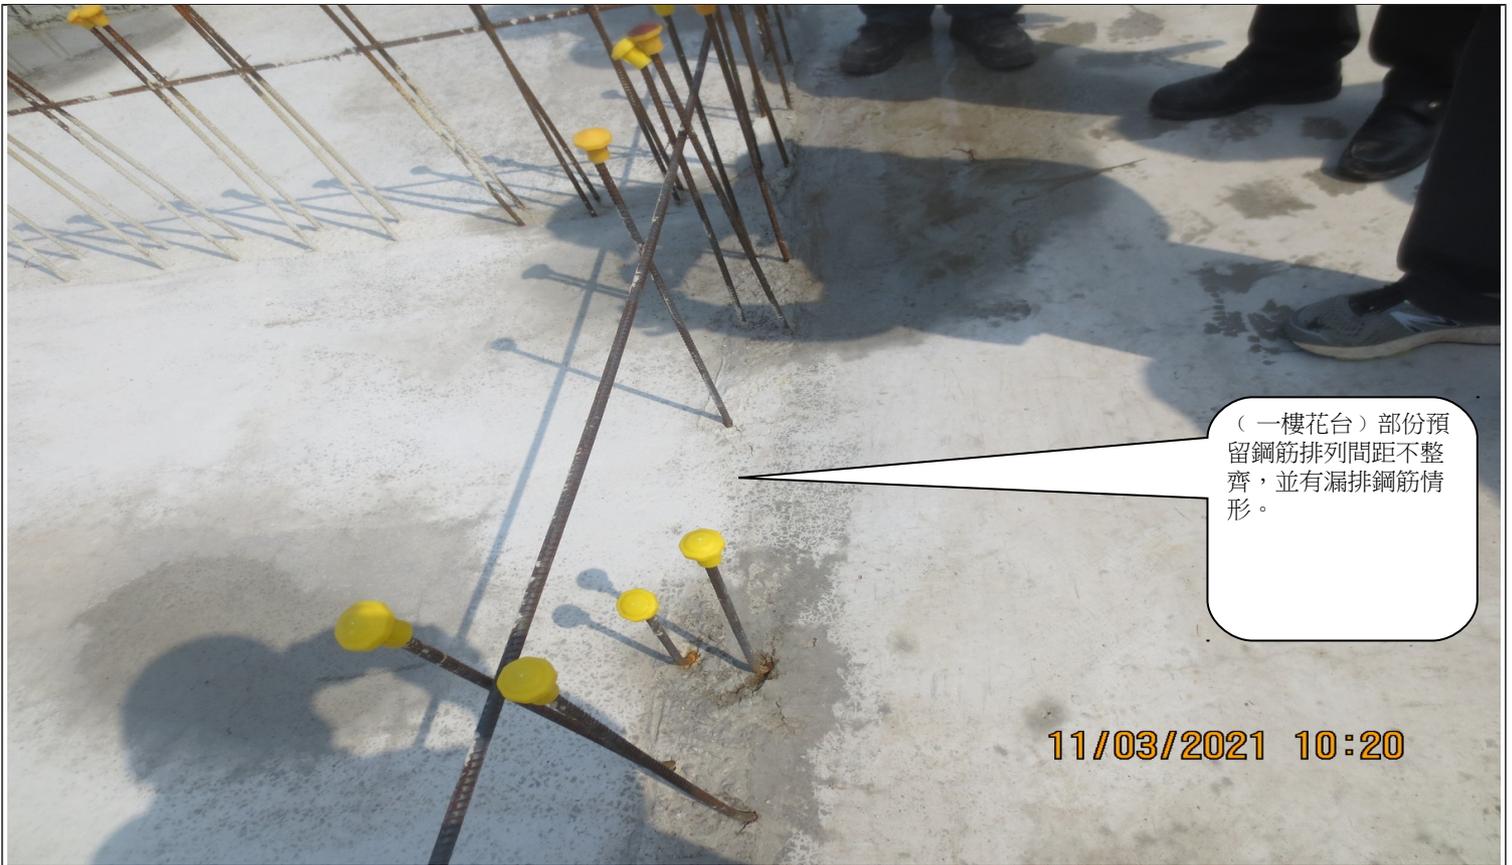
(一樓花台) 部份預留鋼筋排列間距不整齊，並有漏排鋼筋情形。

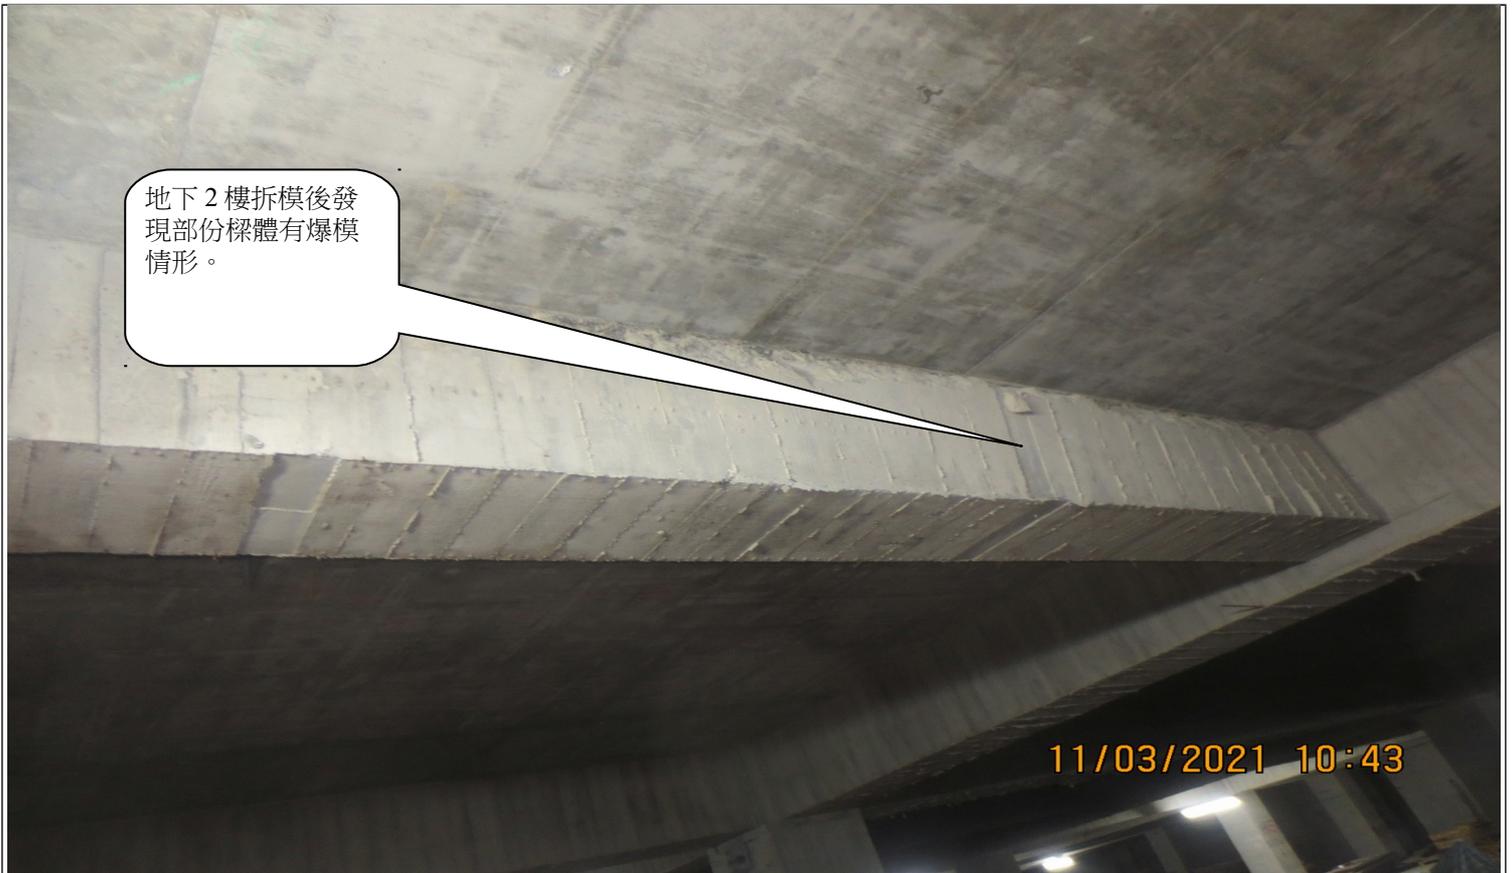
地下2樓拆模後發現部份樑體有爆模情形。

測量放樣未落實，如部份一樓預留鋼筋有偏離（工地劃設之墨線）情形、地下2樓拆模後發現部份樑體有爆模情形。

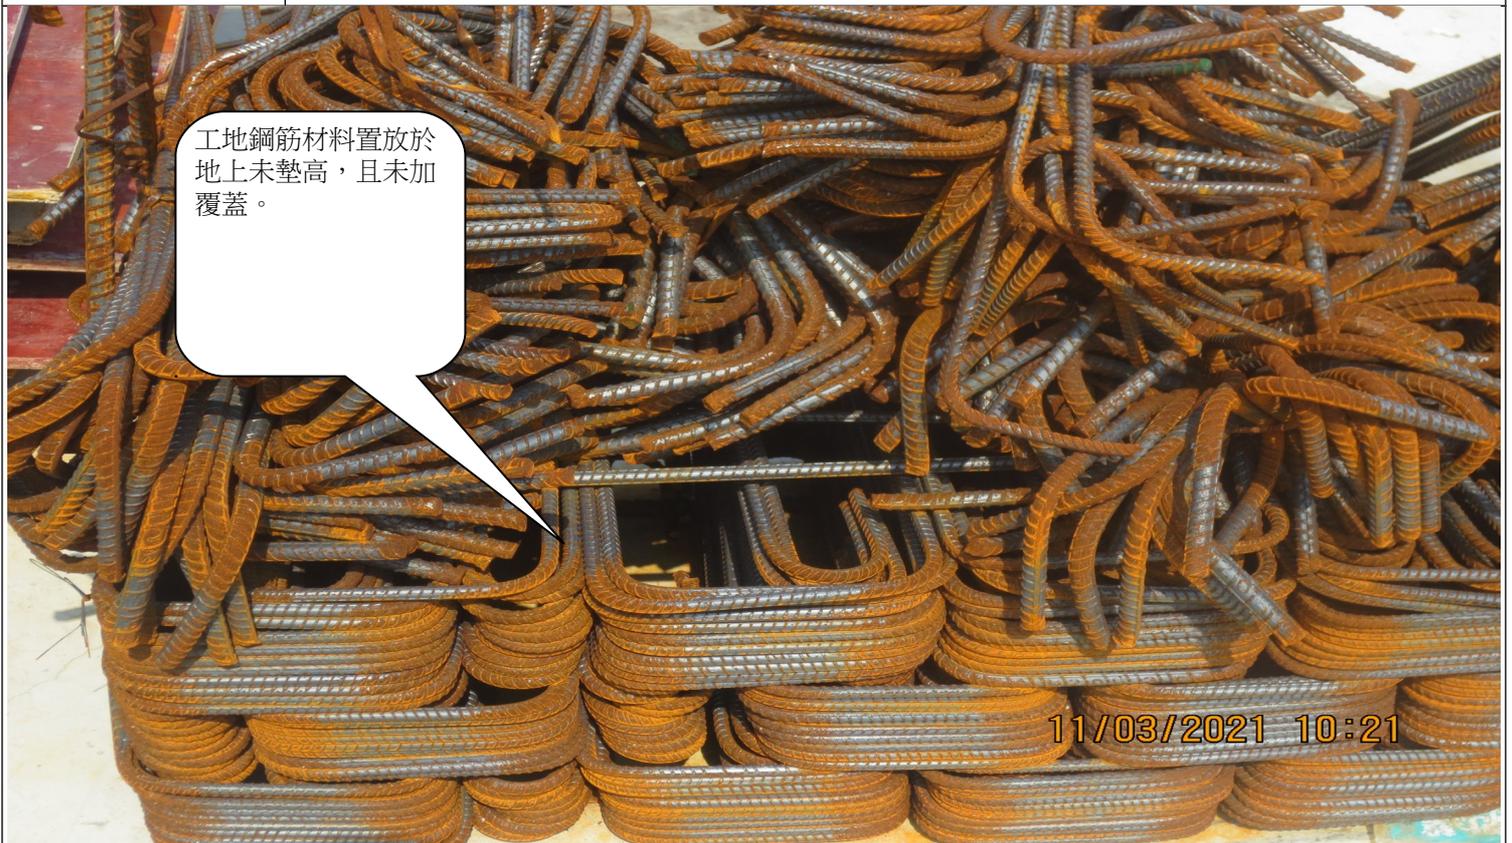
工地鋼筋材料置放於地上未墊高，且未加覆蓋。

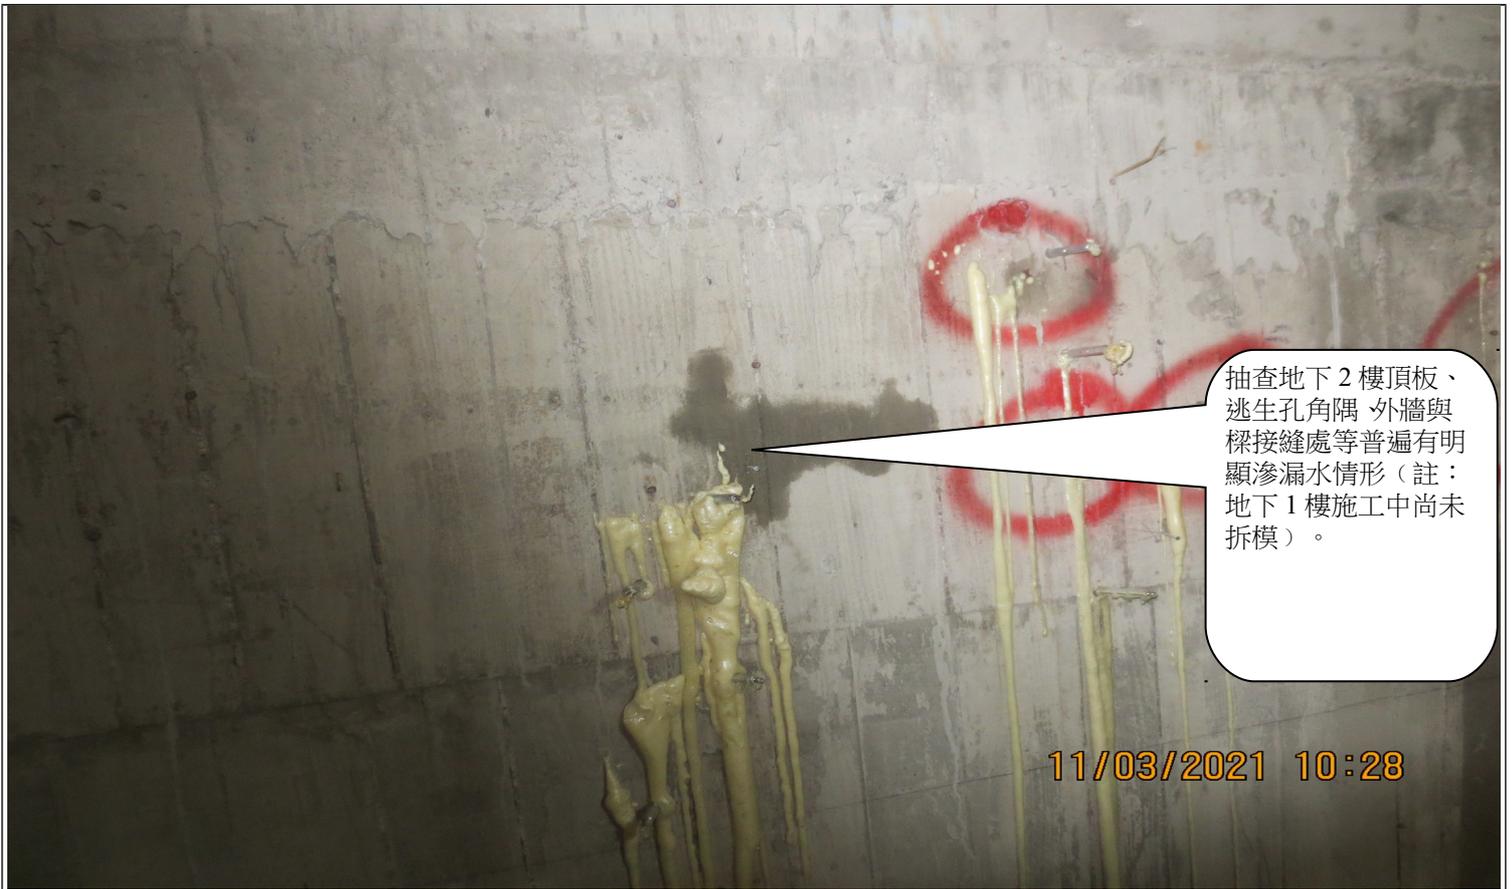
抽查地下2樓頂板、逃生孔角隅、外牆與樑接縫處等普遍有明顯滲漏水情形（註：地下1樓施工中尚未拆模）。

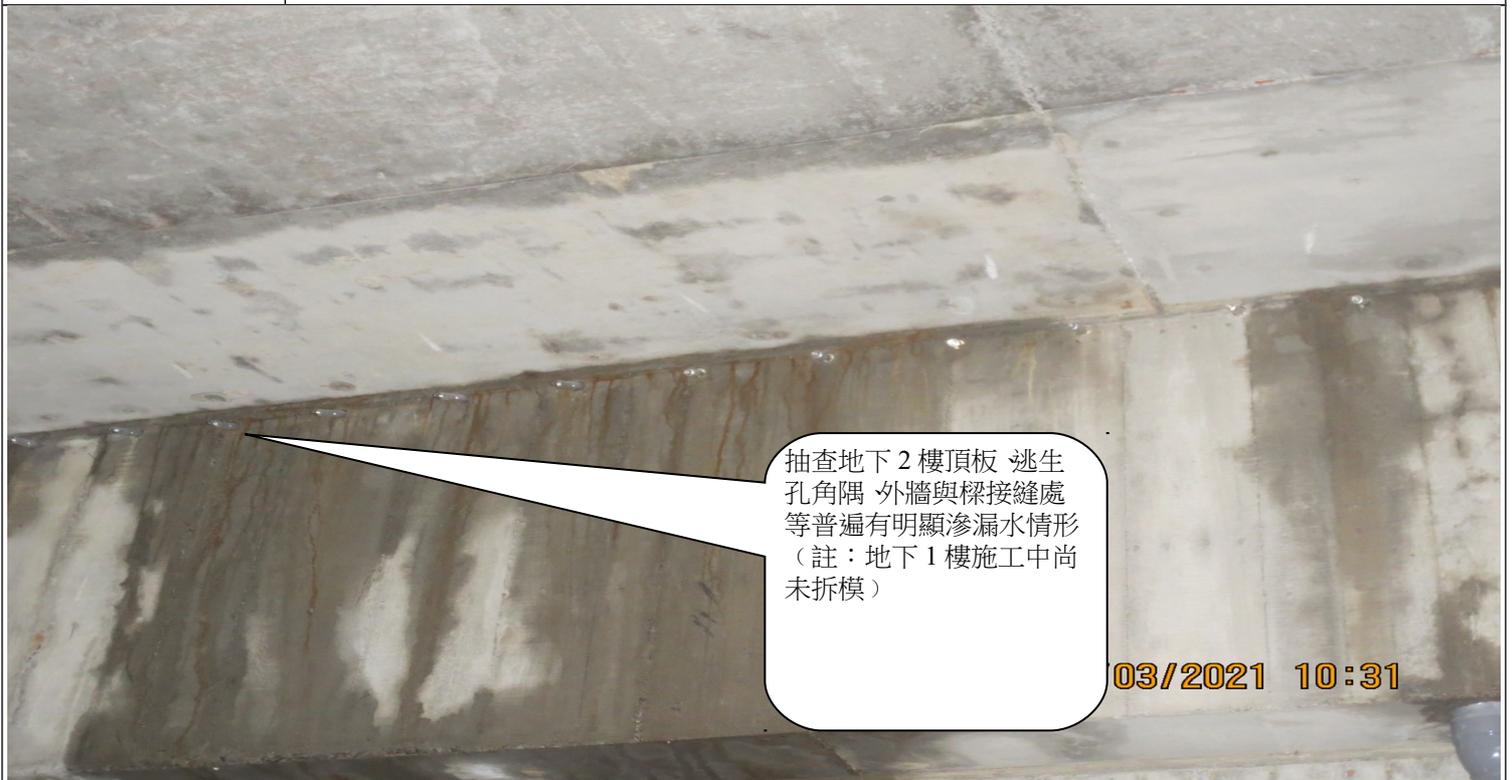
抽查地下2樓頂板、逃生孔角隅、外牆與樑接縫處等普遍有明顯滲漏水情形（註：地下1樓施工中尚未拆模）

抽查地下2樓頂板、逃生孔角隅、外牆與樑接縫處等普遍有明顯滲漏水情形（註：地下1樓施工中尚未拆模）。

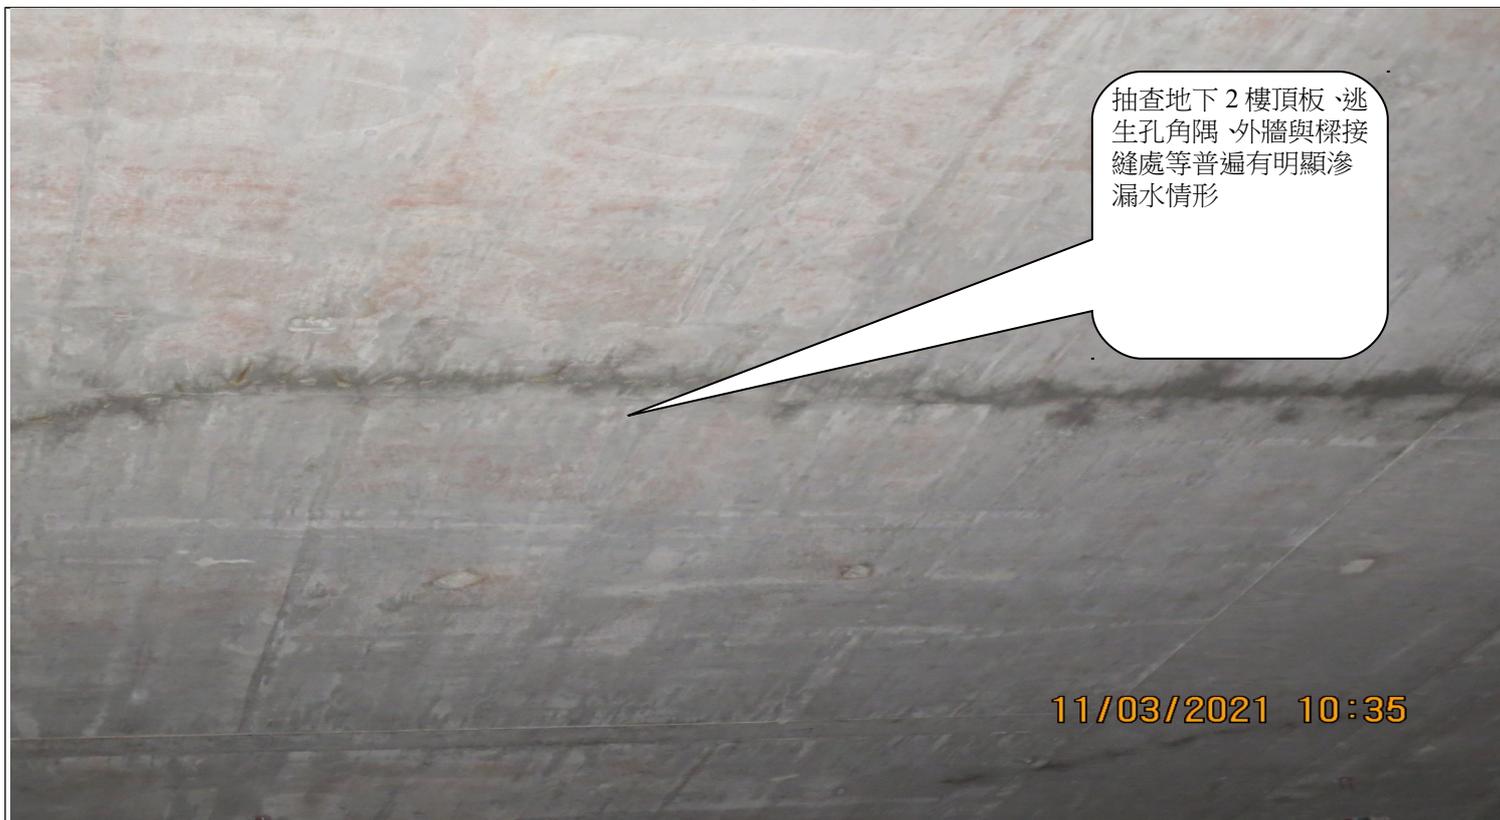
抽查地下2樓頂板、逃生孔角隅、外牆與樑接縫處等普遍有明顯滲漏水情形

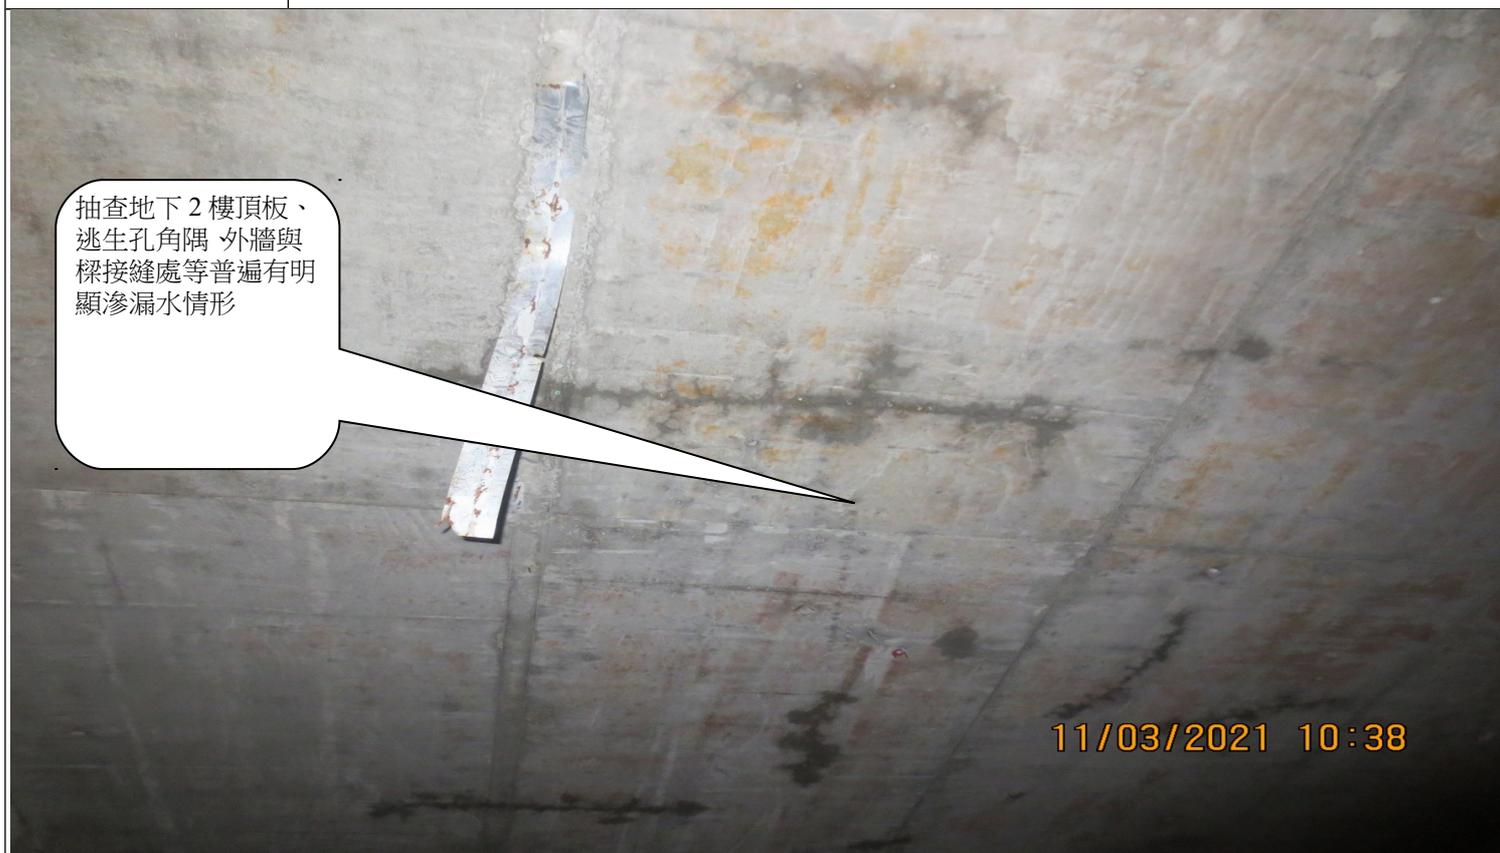
抽查地下2樓頂板、逃生孔角隅、外牆與樑接縫處等普遍有明顯滲漏水情形
