## 新竹縣政府工程查核代表照片表

工程名稱：新竹縣竹北市光明一路停 6 停車場興建工程

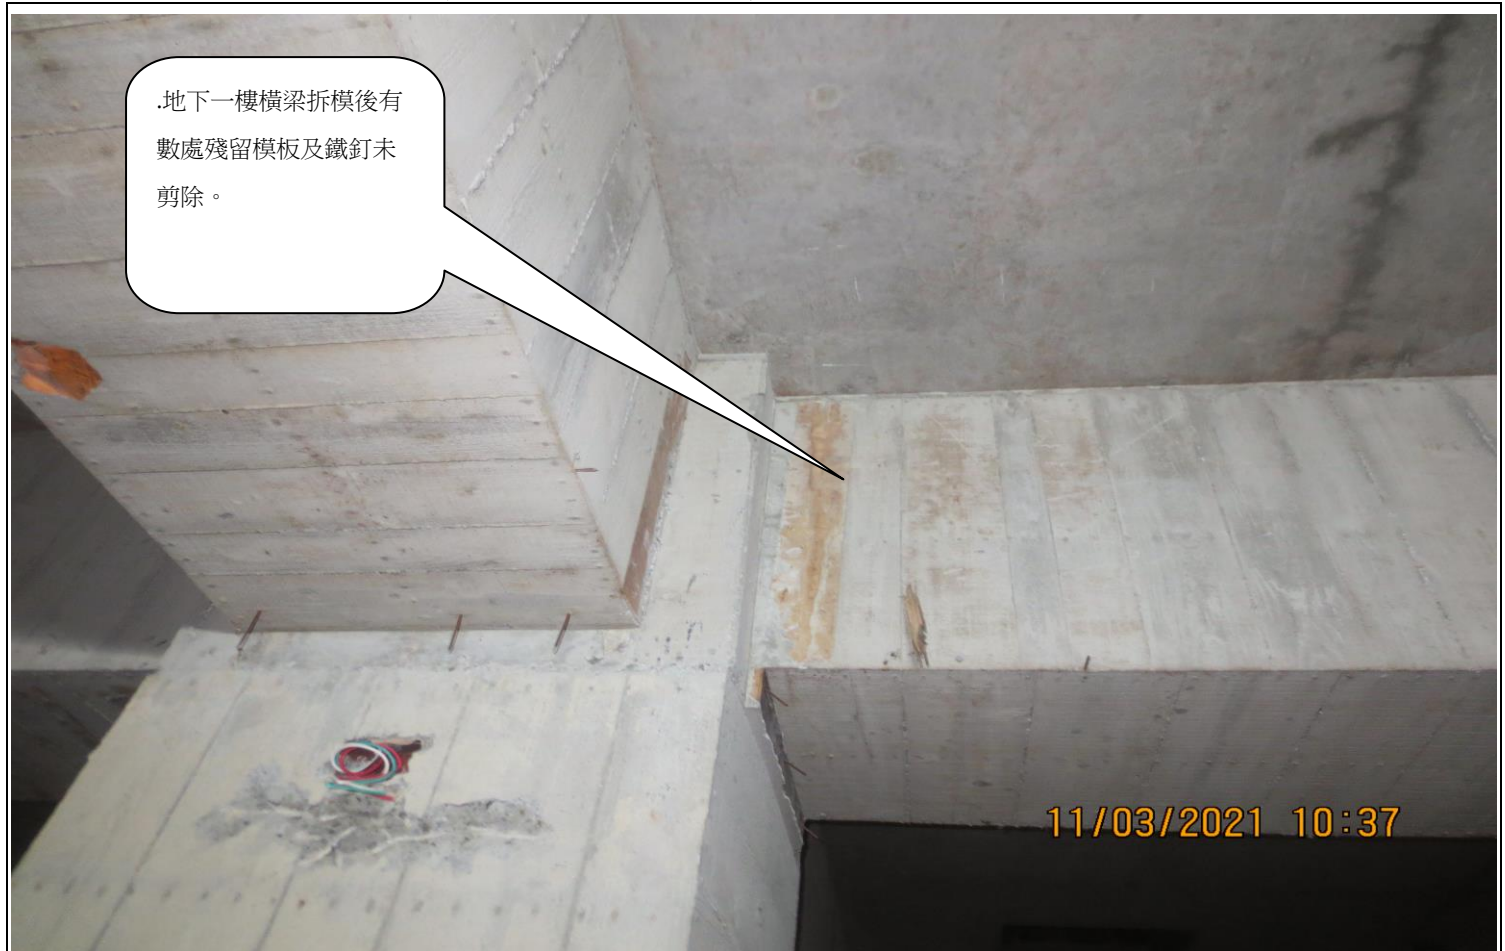
地下一樓橫梁拆模後有數處殘留模板及鐵釘未剪除。

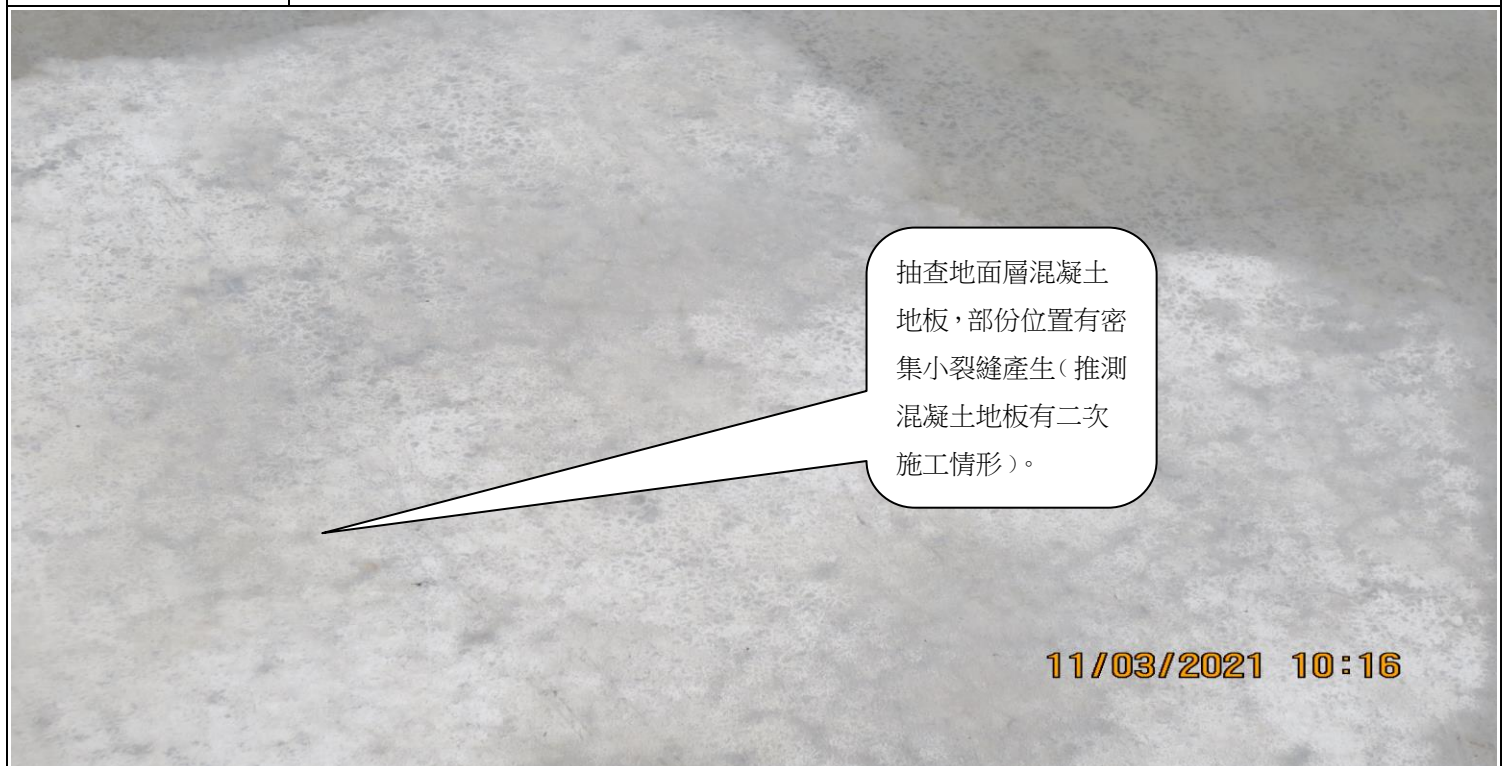
抽查地面層混凝土地板，部份位置有密集小裂縫產生（推測混凝土地板有二次施工情形）。

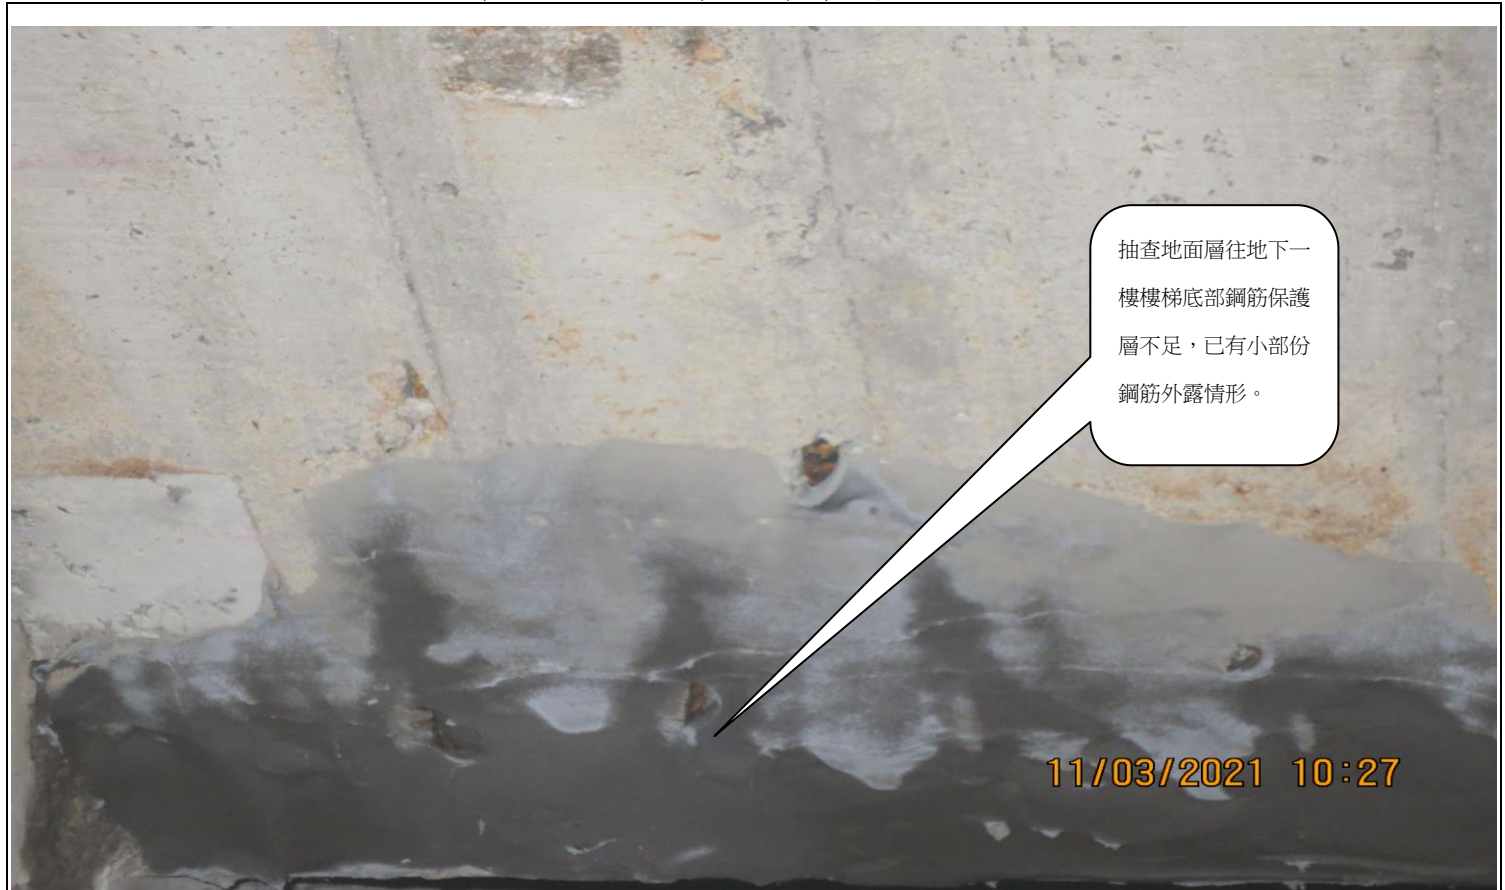
抽查地面層往地下一樓樓梯底部鋼筋保護層不足，已有小部份鋼筋外露情形。

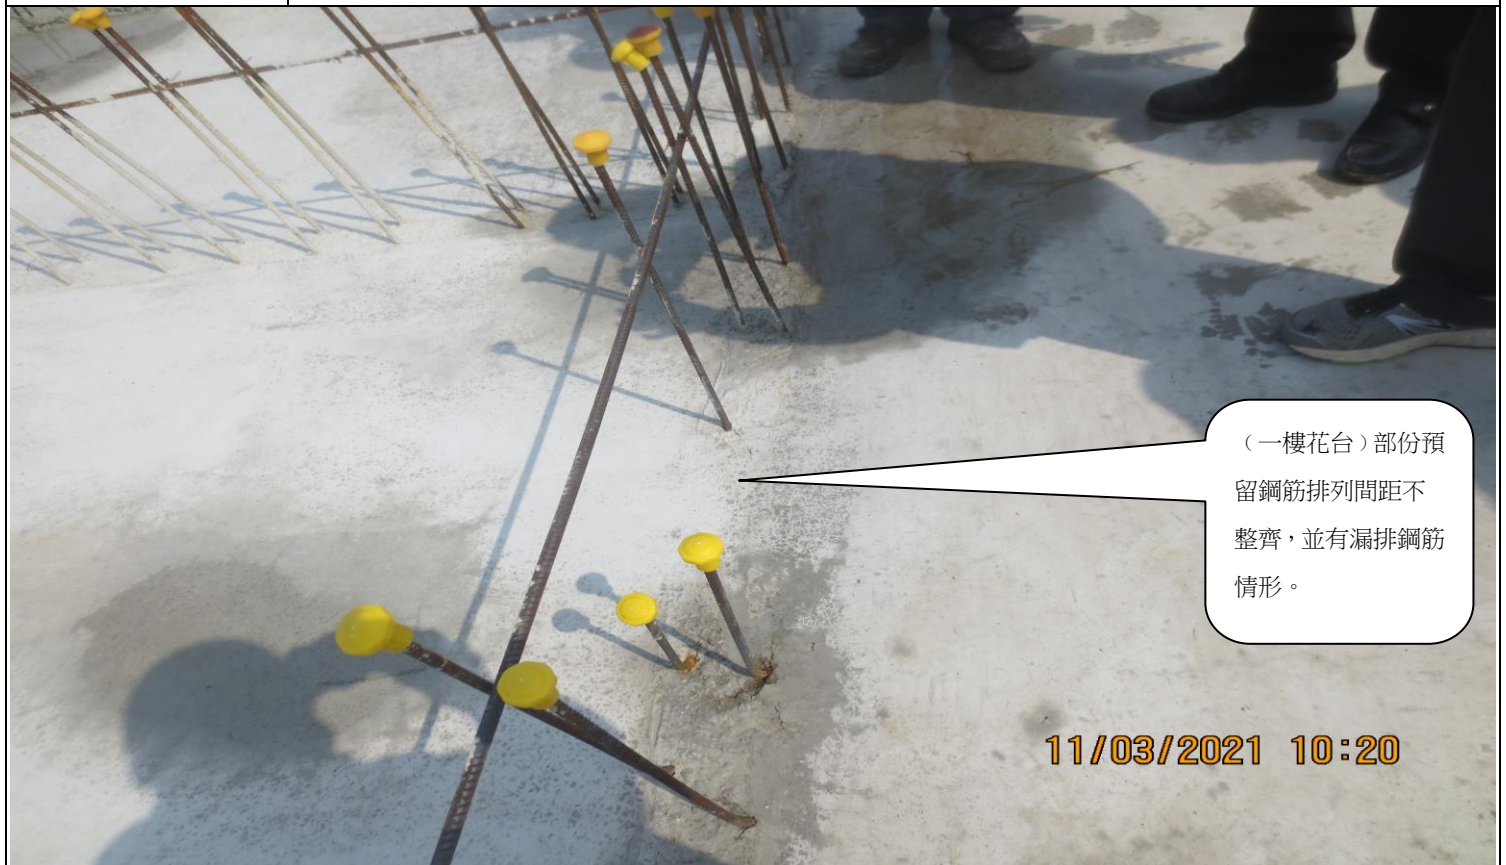
(一樓花台) 部份預留鋼筋排列間距不整齊，並有漏排鋼筋情形。

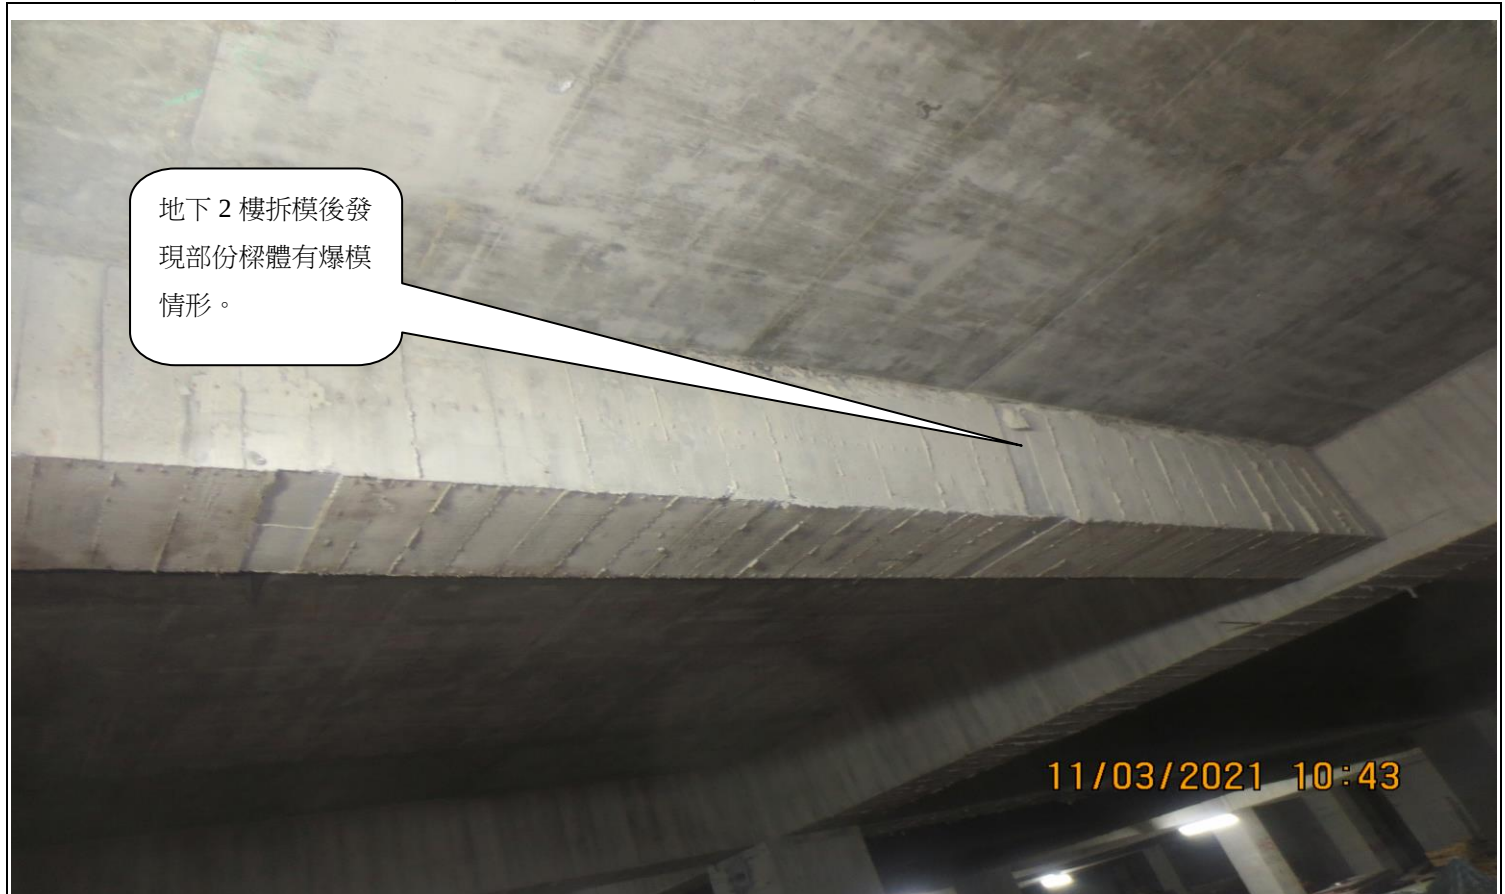
地下2樓拆模後發現部份樑體有爆模情形。

測量放樣未落實，如部份一樓預留鋼筋有偏離（工地劃設之墨線）情形、地下2樓拆模後發現部份樑體有爆模情形。

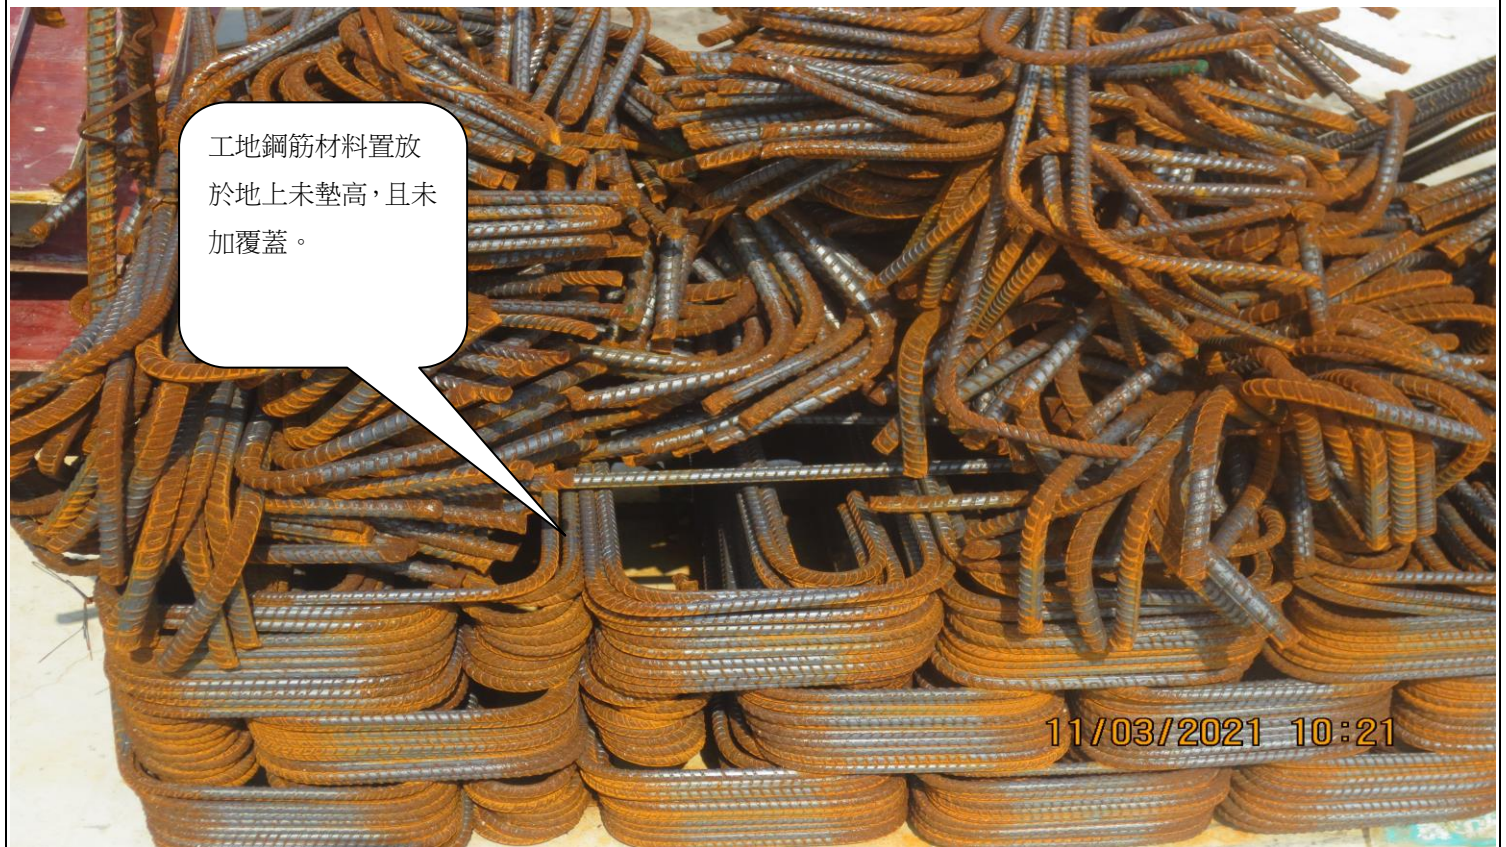
工地鋼筋材料置放於地上未墊高，且未加覆蓋。

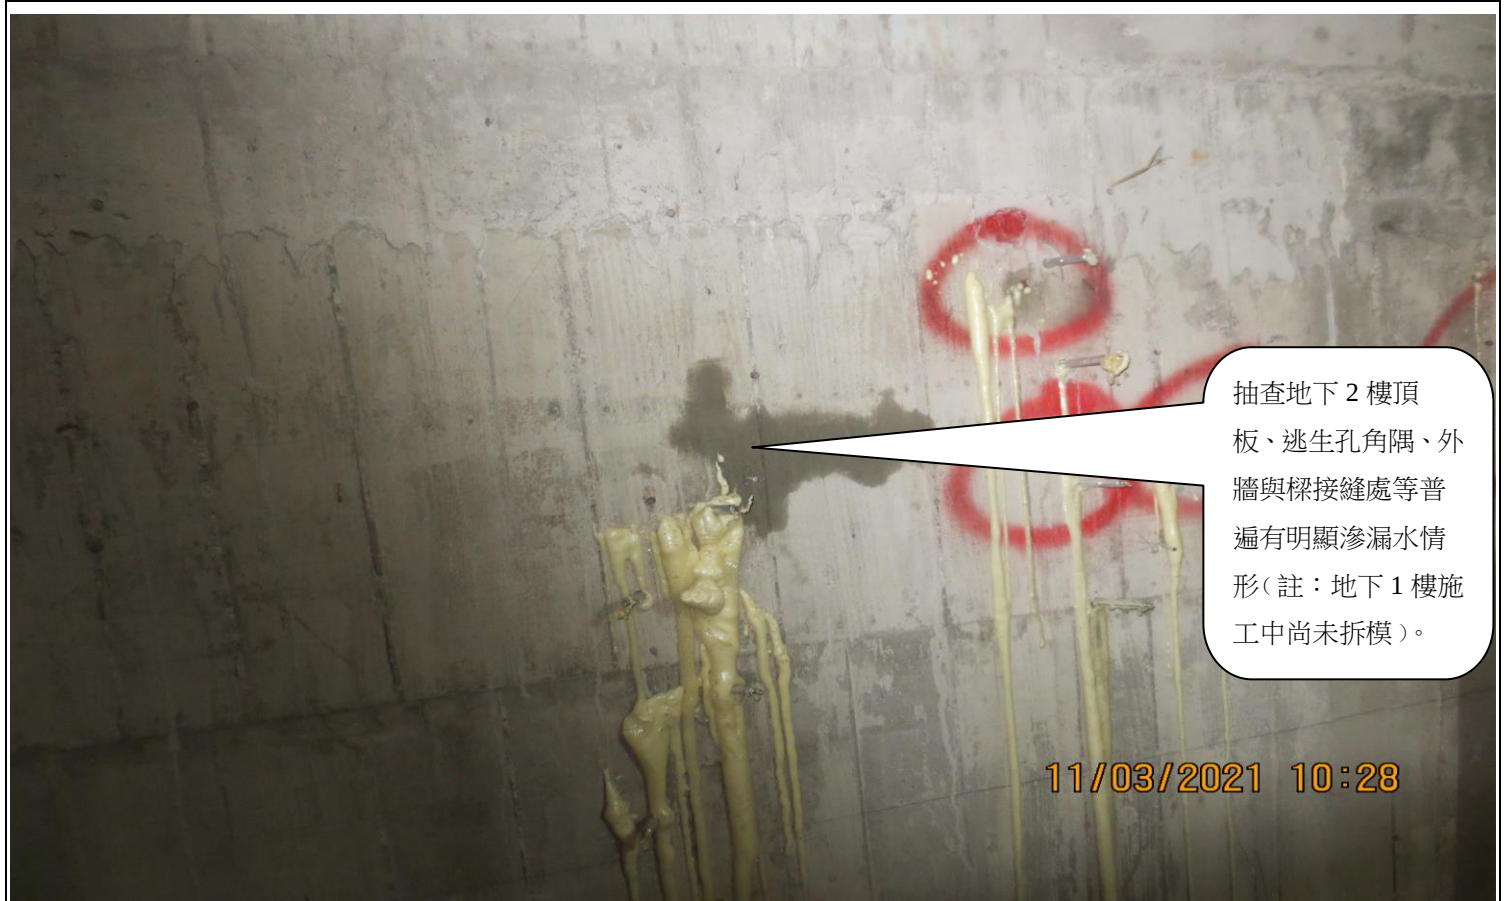
抽查地下2樓頂板、逃生孔角隅、外牆與樑接縫處等普遍有明顯滲漏水情形（註：地下1樓施工中尚未拆模）。

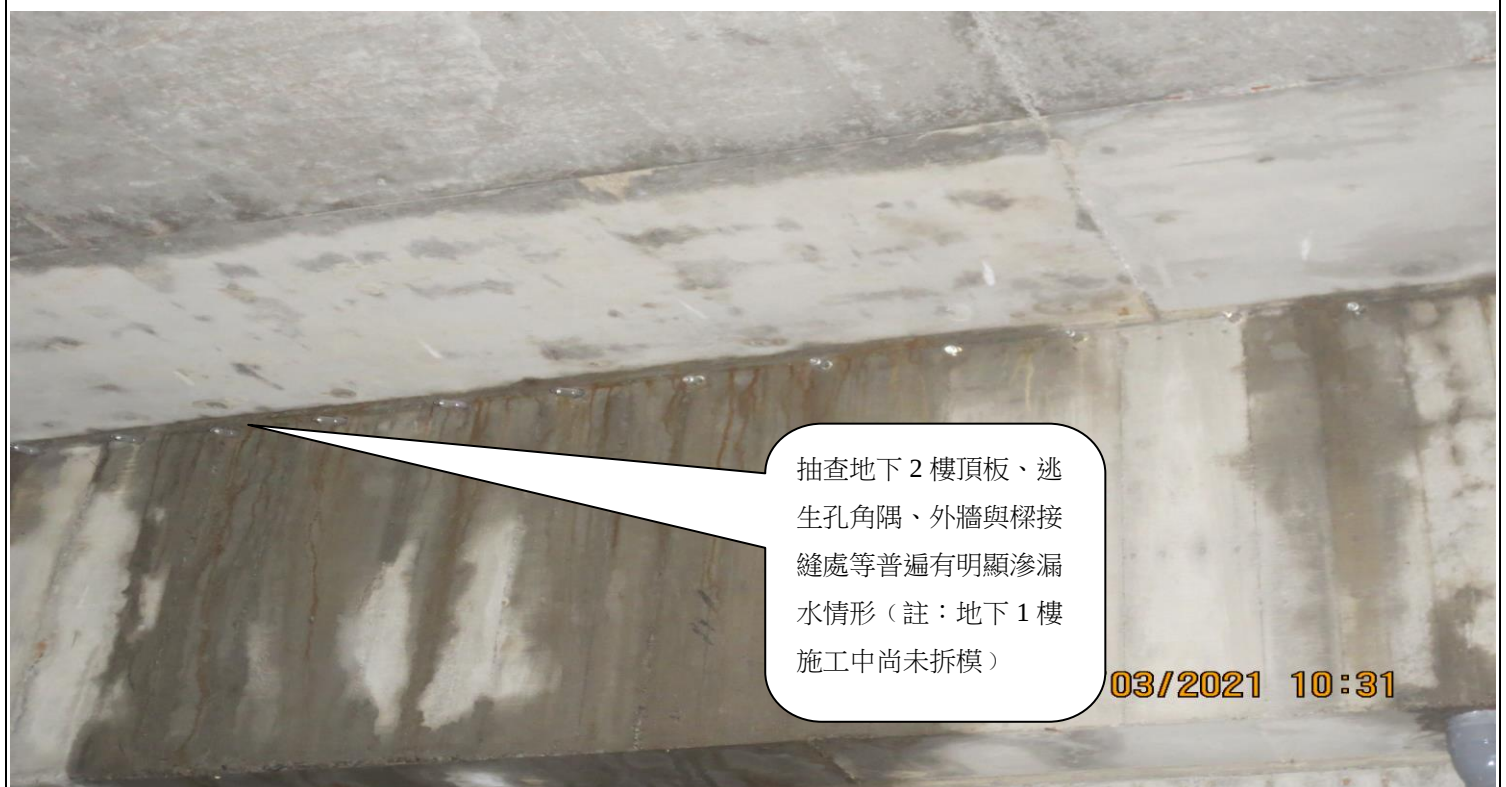
抽查地下2樓頂板、逃生孔角隅、外牆與樑接縫處等普遍有明顯滲漏水情形（註：地下1樓施工中尚未拆模）

抽查地下2樓頂板、逃生孔角隅、外牆與樑接縫處等普遍有明顯滲漏水情形（註：地下1樓施工中尚未拆模）。

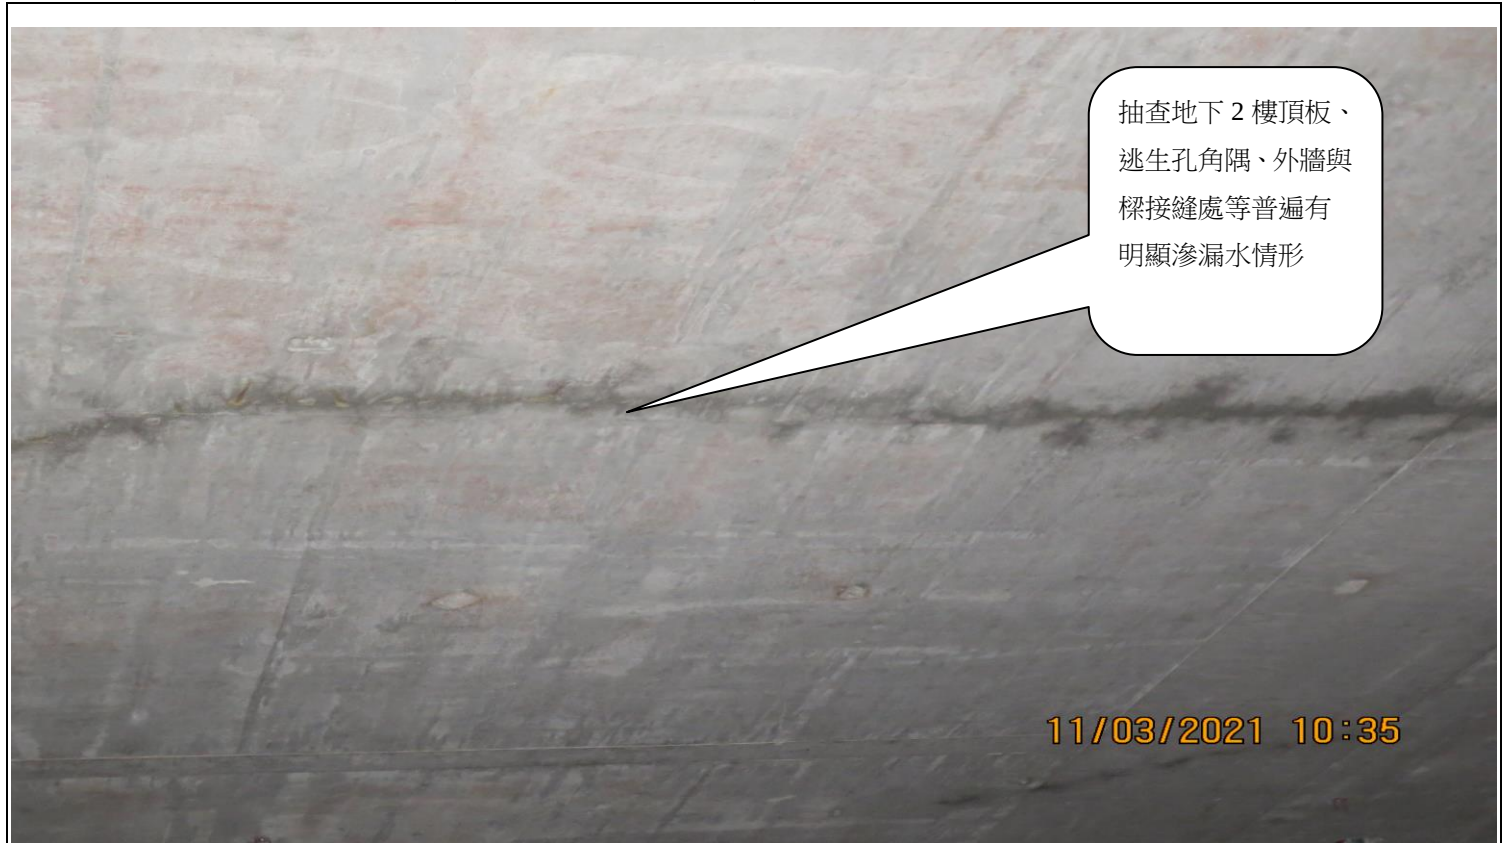
抽查地下 2 樓頂板、  
逃生孔角隅、外牆與  
樑接縫處等普遍有  
明顯滲漏水情形

抽查地下 2 樓頂板、逃生孔角隅、外牆與樑接縫處等普遍有明顯滲漏水情形

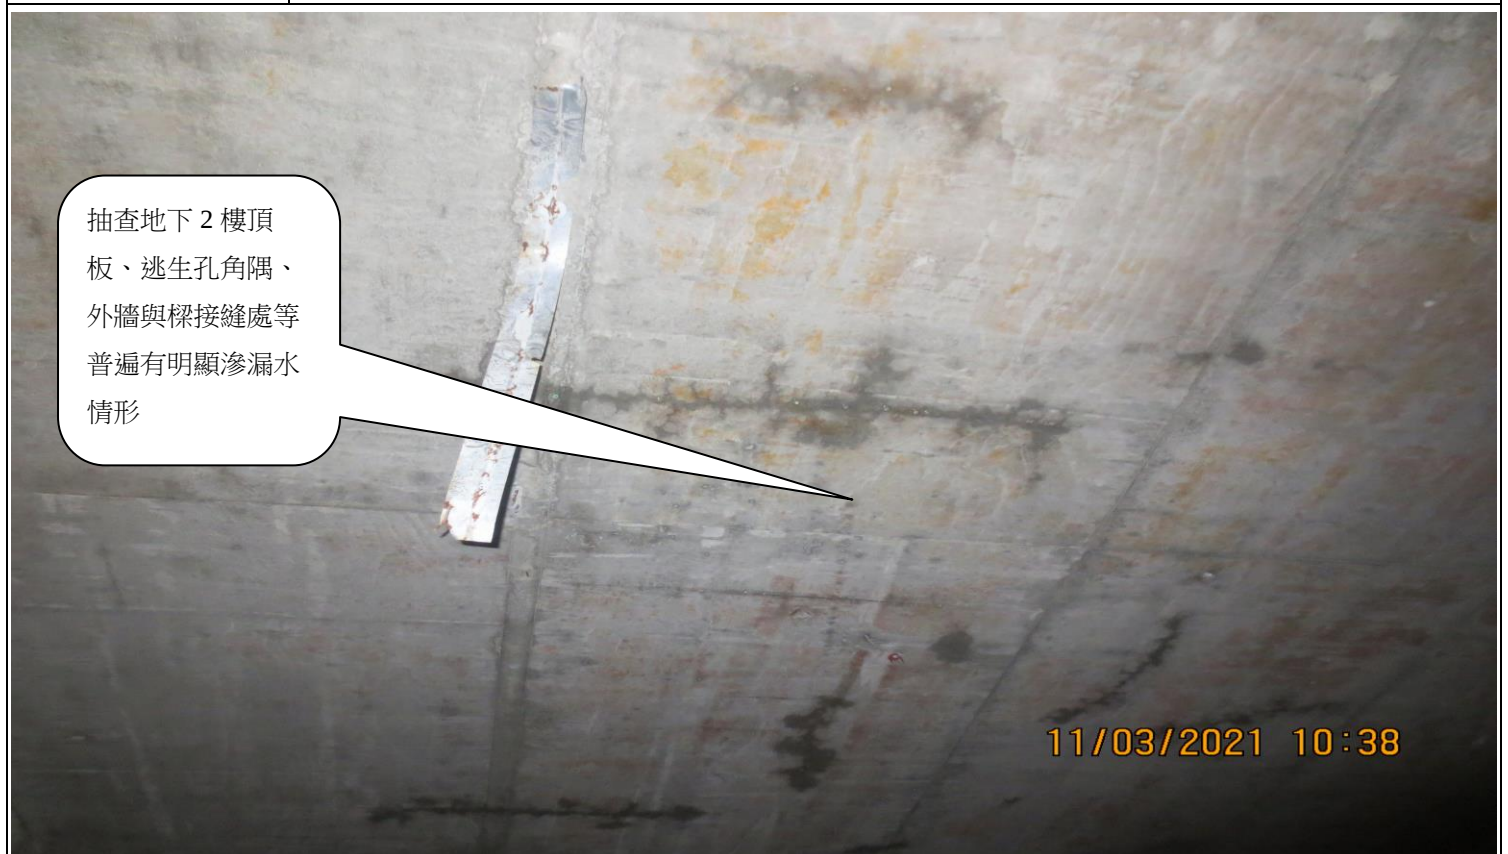
抽查地下 2 樓頂  
板、逃生孔角隅、  
外牆與樑接縫處等  
普遍有明顯滲漏水  
情形

抽查地下 2 樓頂板、逃生孔角隅、外牆與樑接縫處等普遍有明顯滲漏水情形
