# 新竹縣政府工程查核代表照片表

拍攝日期：110.03.10

工程名稱：新竹縣北埔鄉水磘社區生態產業環境改善計畫工程

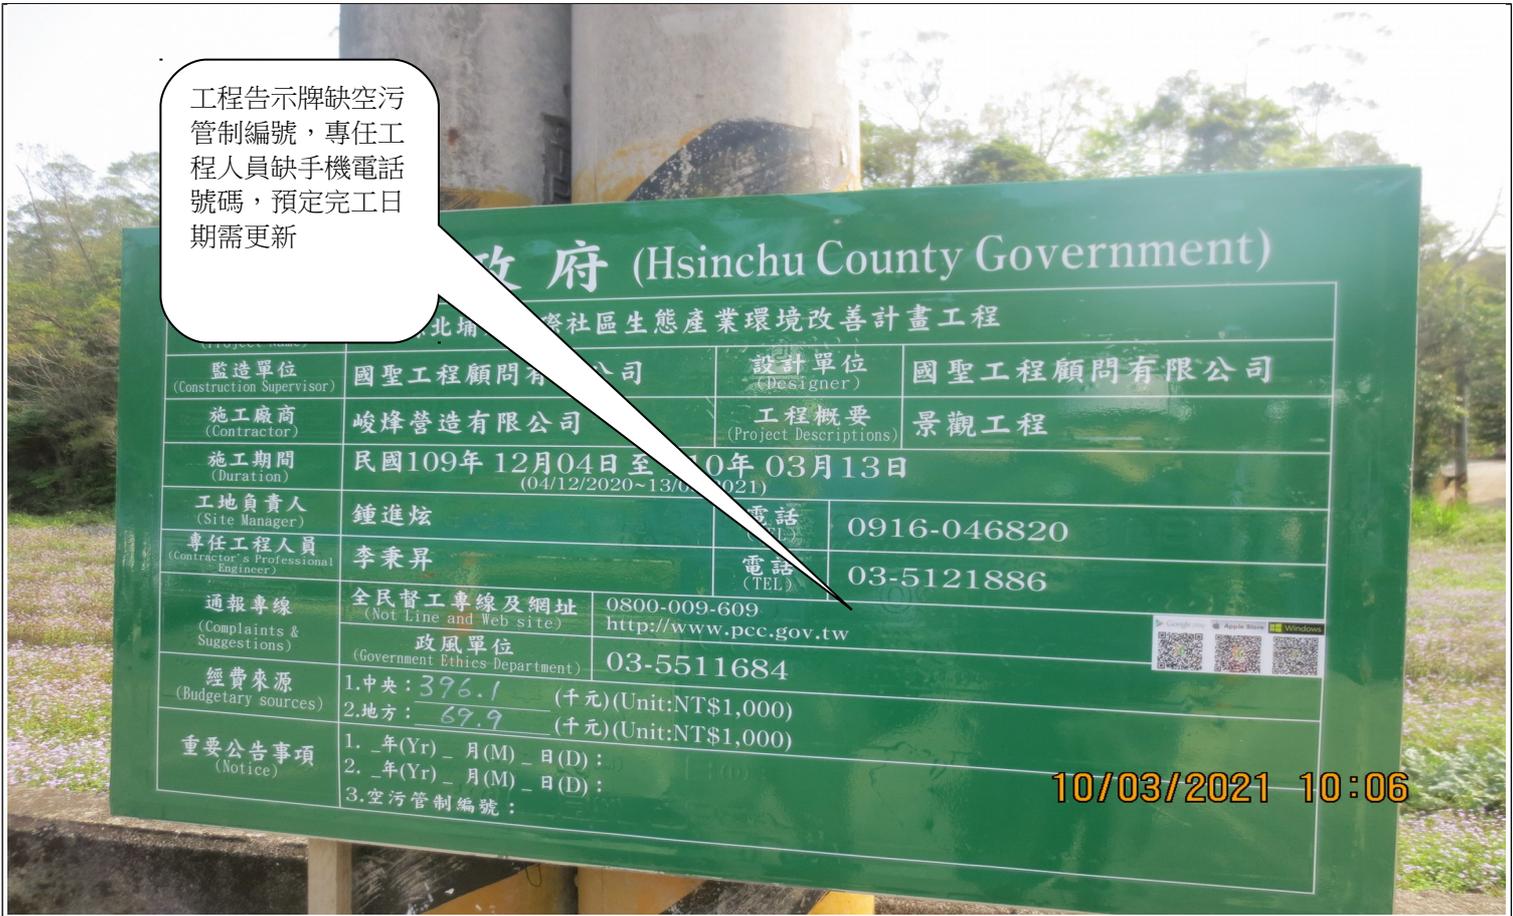
說明	工程告示牌缺空污管制編號，專任工程人員缺手機電話號碼，預定完工日期需更新
----	--------------------------------------

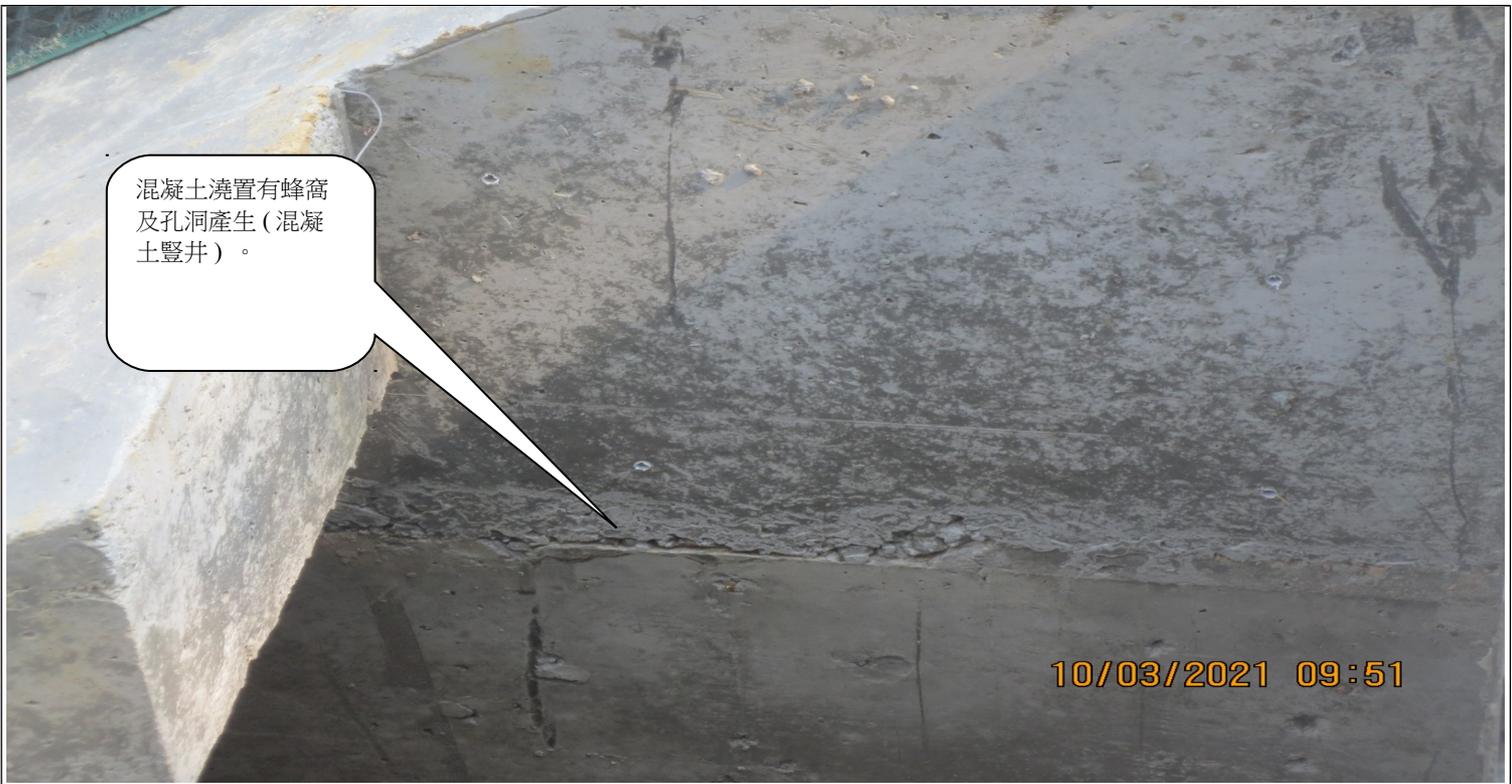
混凝土澆置有蜂窩及孔洞產生(混凝土豎井)。

說明	混凝土澆置有蜂窩及孔洞產生(混凝土豎井)。
----	-----------------------

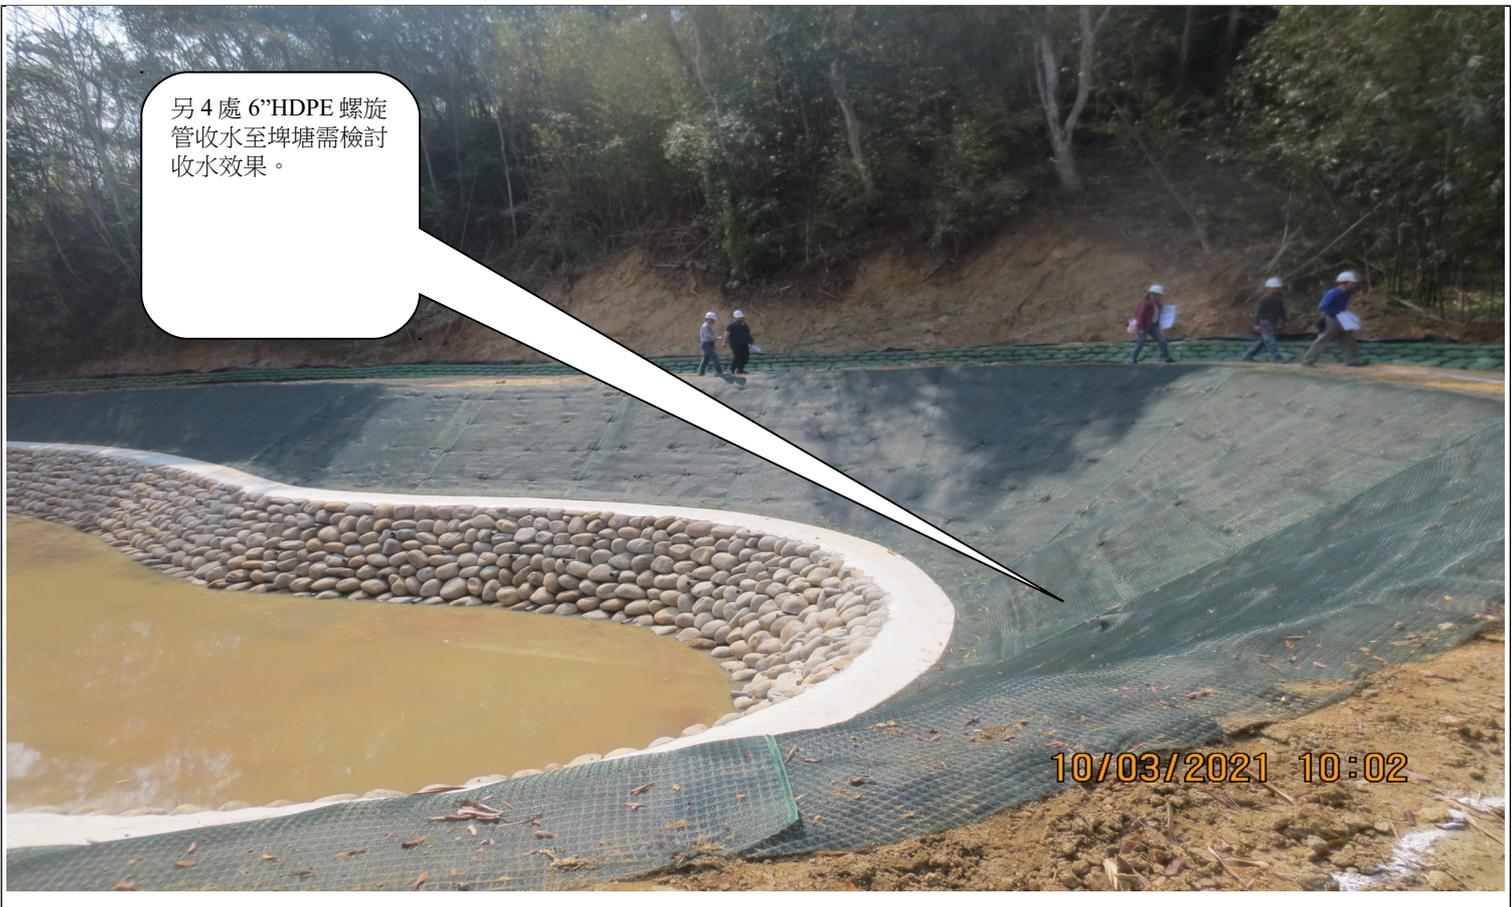
另4處6"HDPE螺旋管收水至埤塘需檢討收水效果。

基地西面草溝及邊坡保護之施設，阻礙山坡集水區地表逕流水流入草溝，另 4 處 6" HDPE 螺旋管收水至埤塘需檢討收水效果。

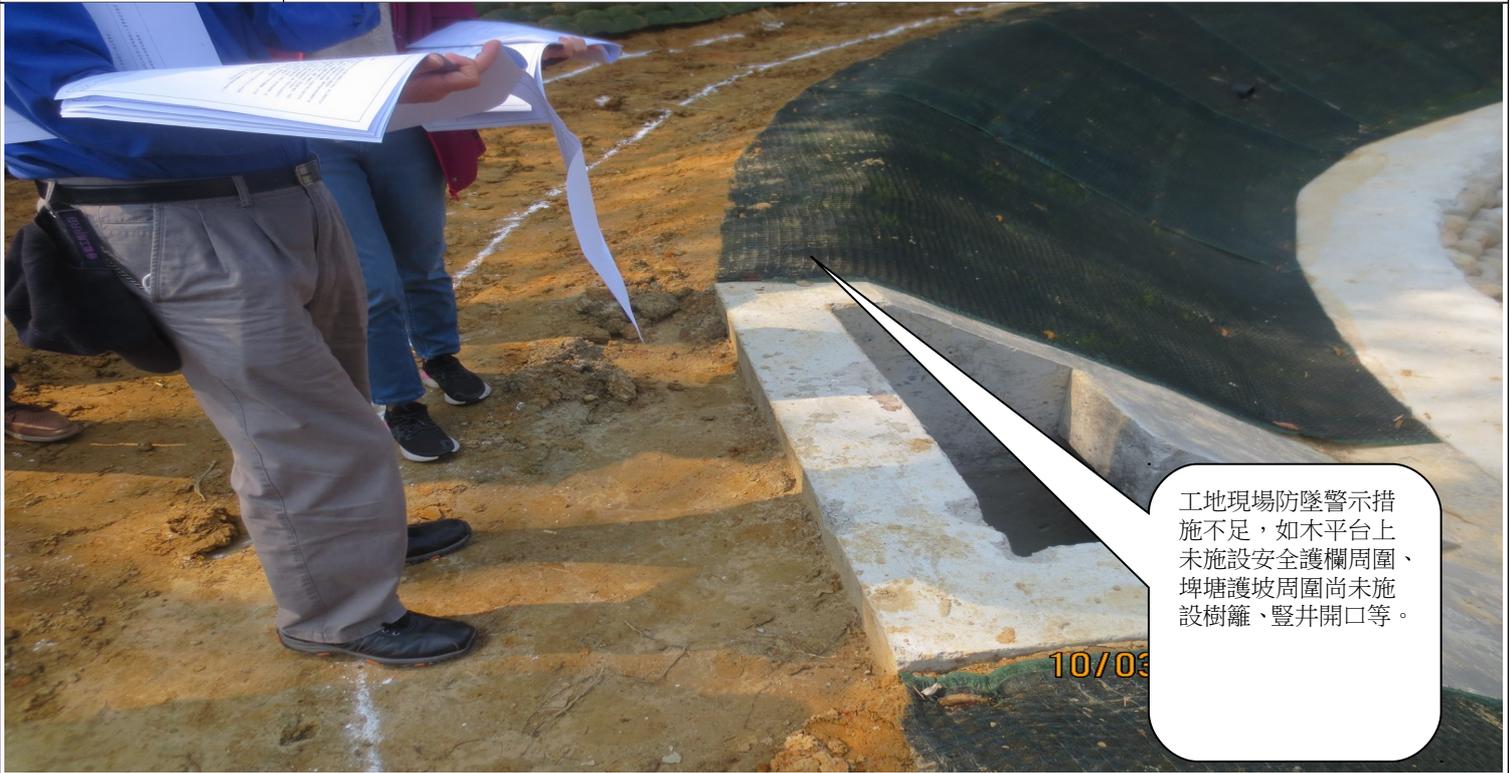
工地現場防墜警示措施不足，如木平台上未施設安全護欄周圍、埤塘護坡周圍尚未施設樹籬、豎井開口等。
