# 新竹縣政府工程查核代表照片表

拍攝日期：110.03.10

工程名稱：新竹縣北埔鄉水礫社區生態產業環境改善計畫工程

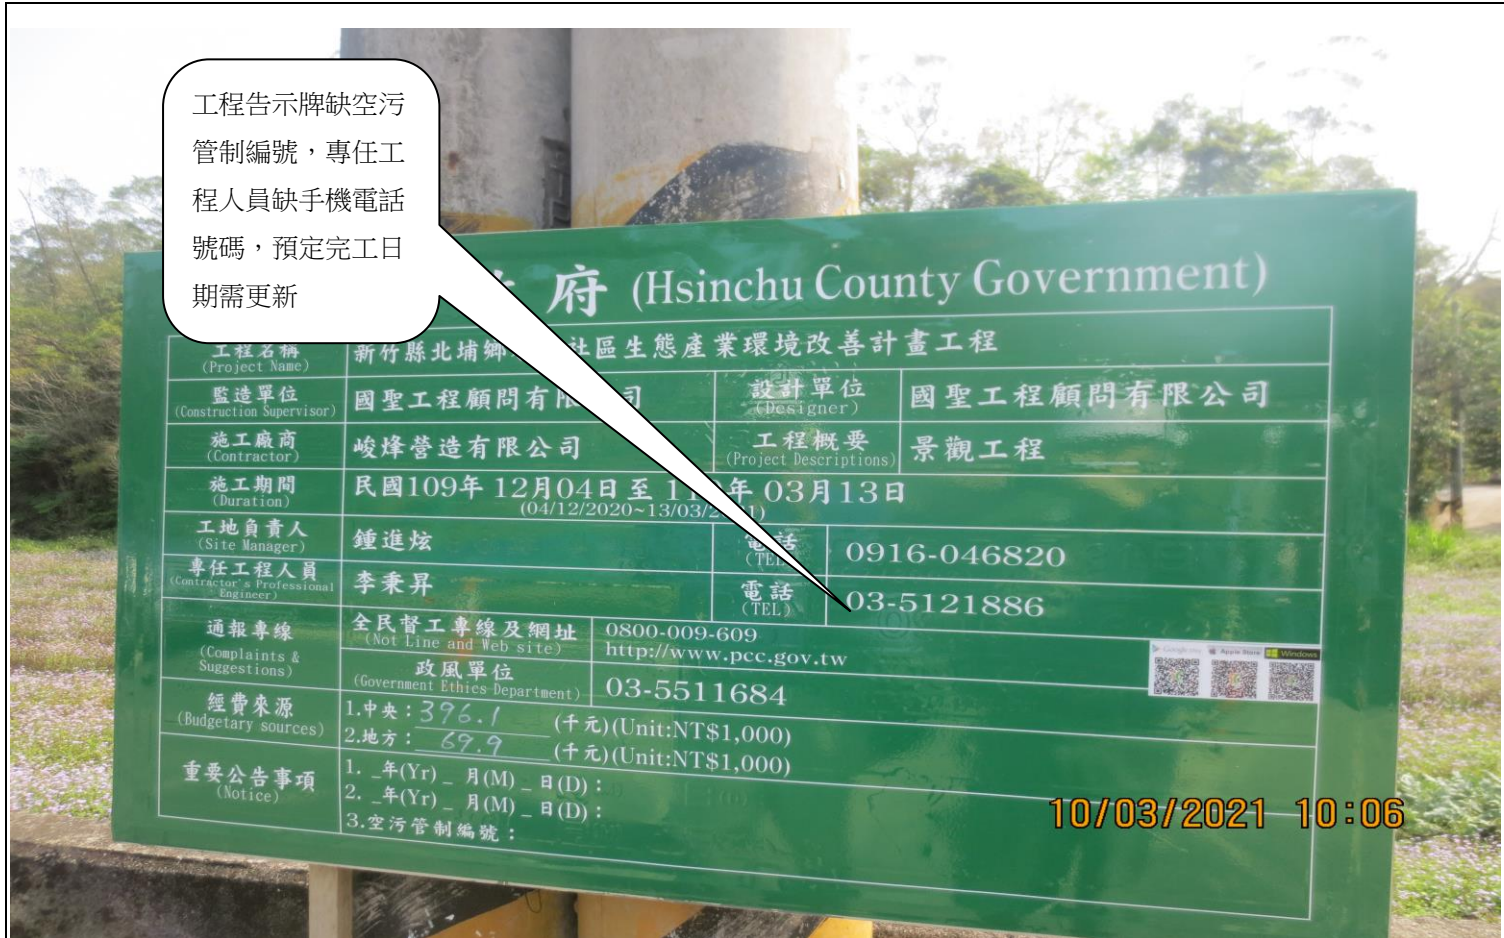
工程告示牌缺空污管制編號，專任工程人員缺手機電話號碼，預定完工日期需更新

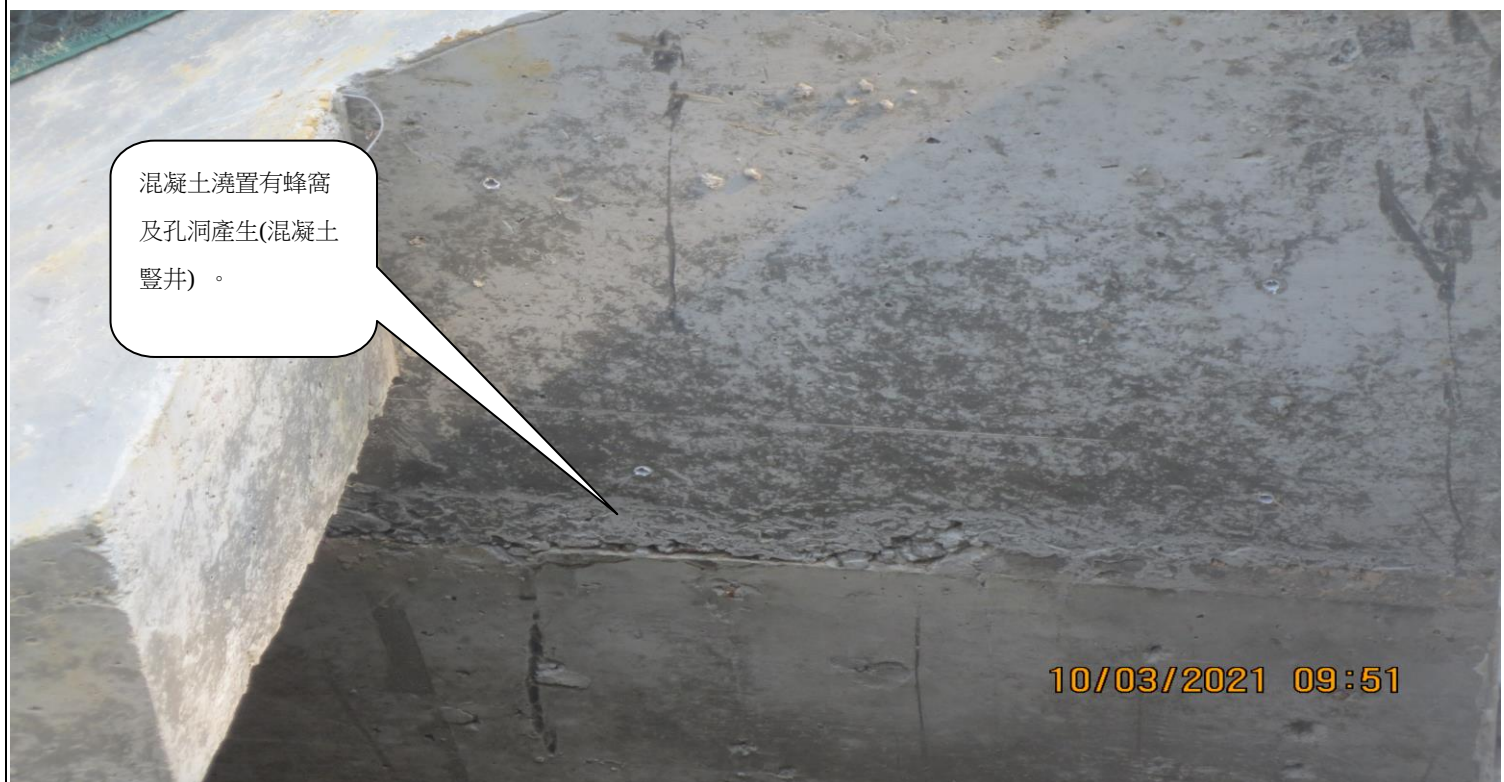
混凝土澆置有蜂窩及孔洞產生(混凝土豎井)。

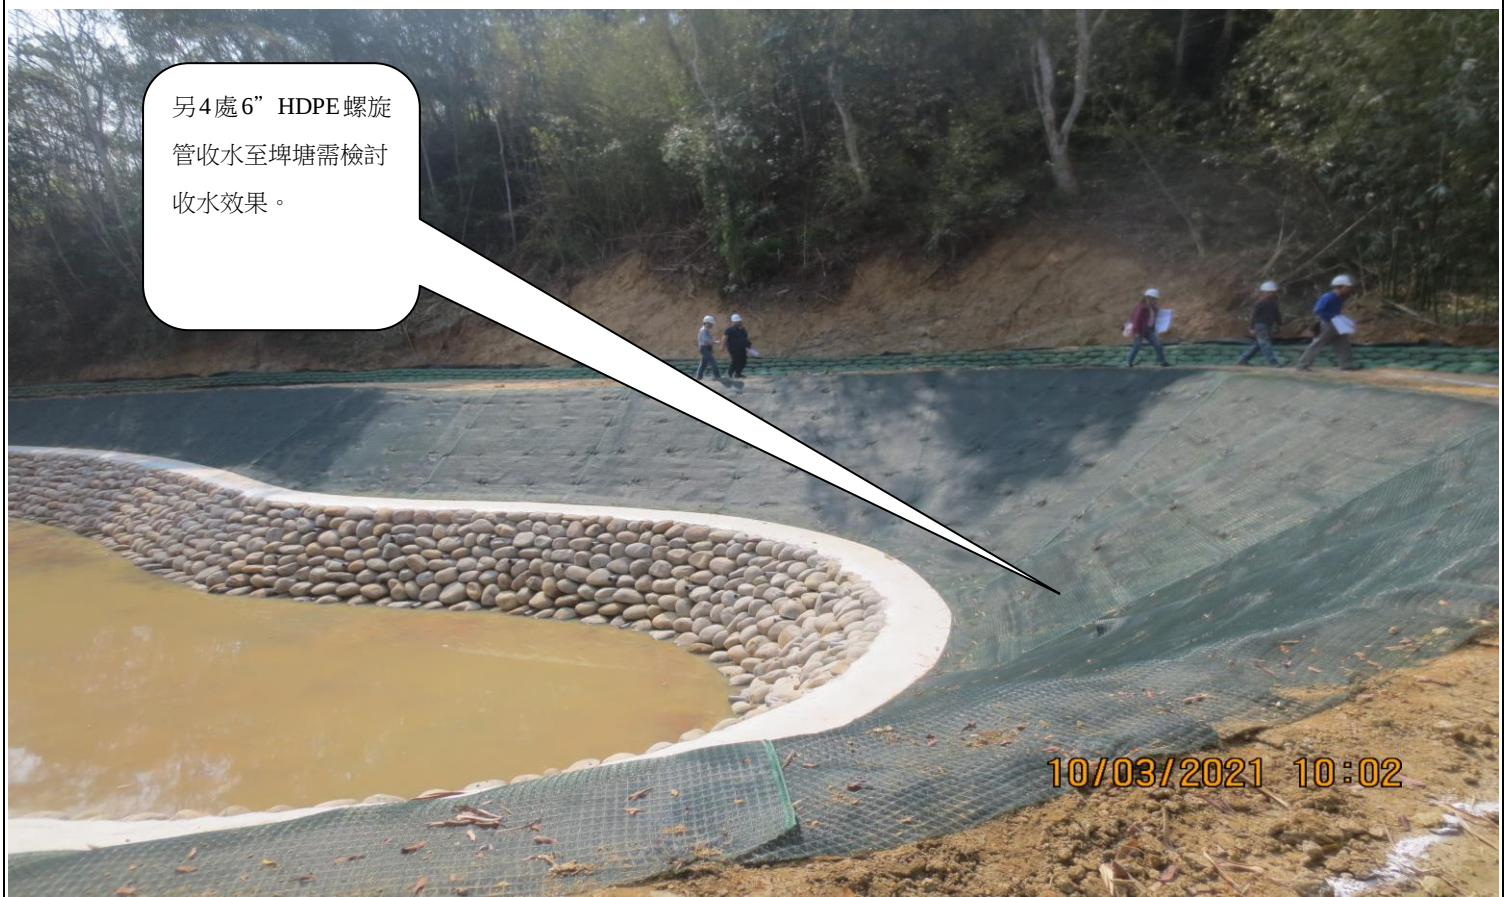
基地西面草溝及邊坡保護之施設，阻礙山坡集水區地表逕流水流入草溝，另4處6" HDPE螺旋管收水至埤塘需檢討收水效果。

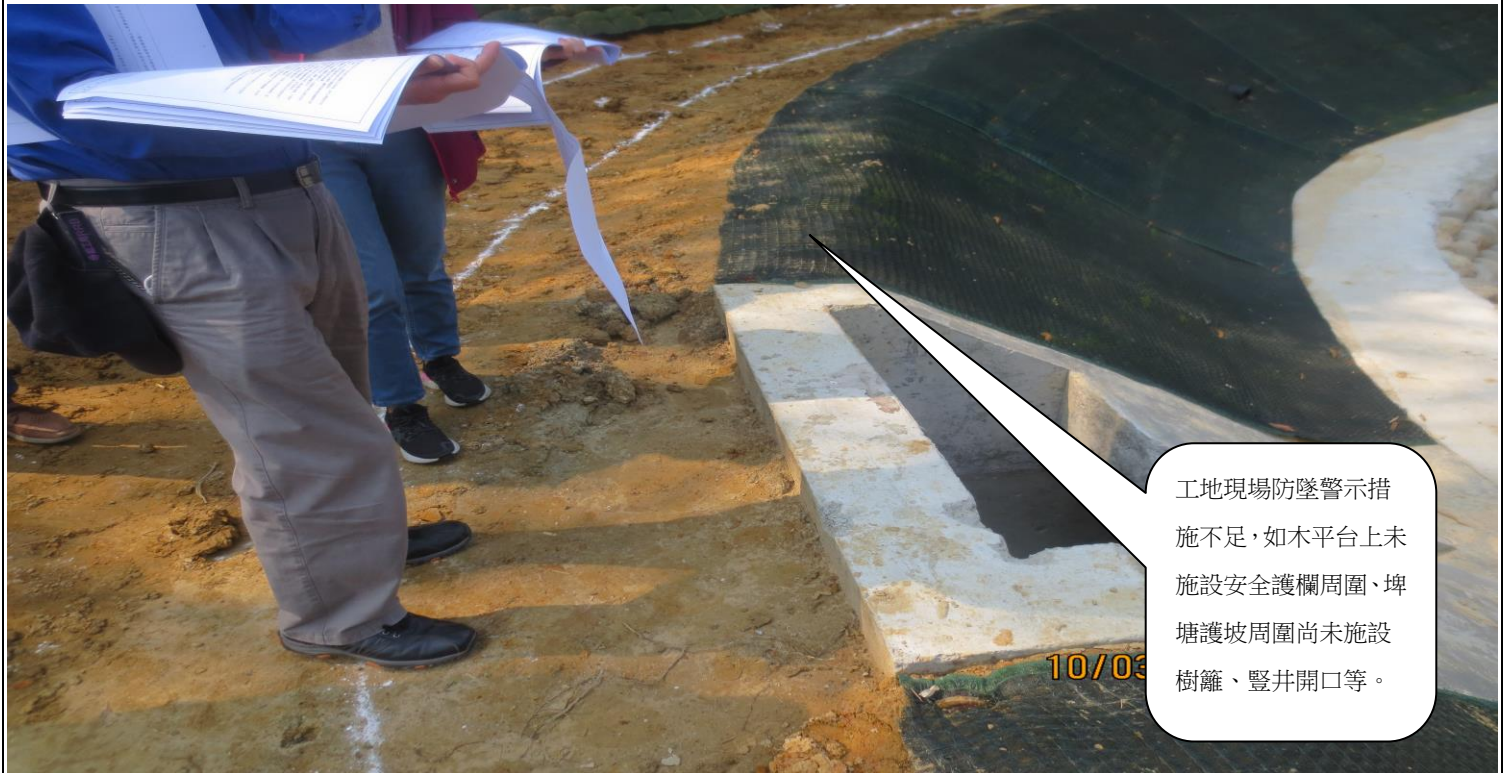
工地現場防墜警示措施不足，如木平台上未施設安全護欄周圍、埤塘護坡周圍尚未施設樹籬、豎井開口等。
