## 新竹縣政府工程查核代表照片表

拍攝日期：110.03.17

工程名稱：橫山鄉內灣村隧道路面改善工程等八件工程

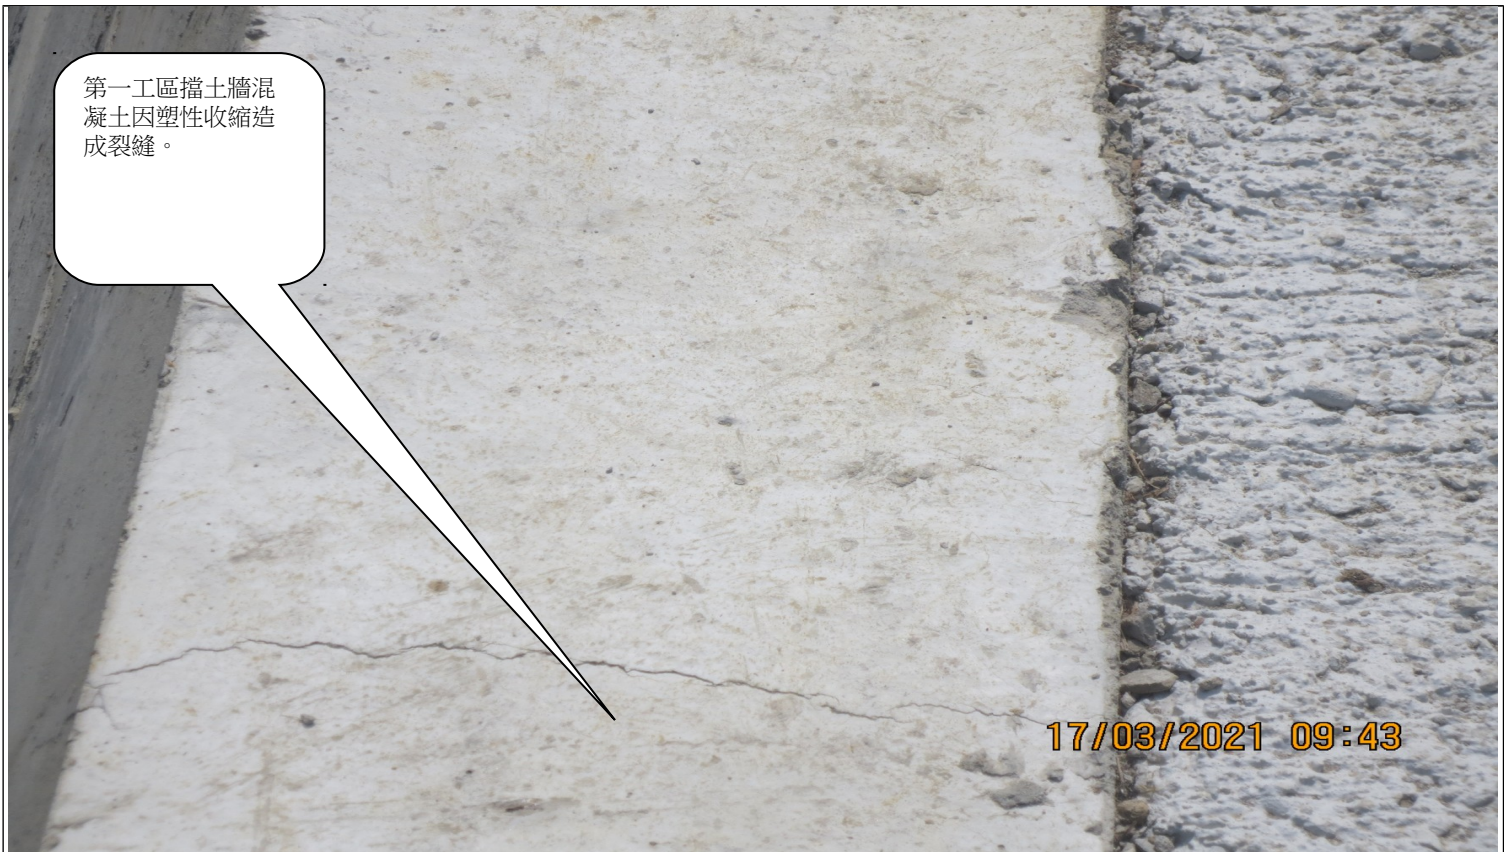
第一工區擋土牆混凝土因塑性收縮造成裂縫。

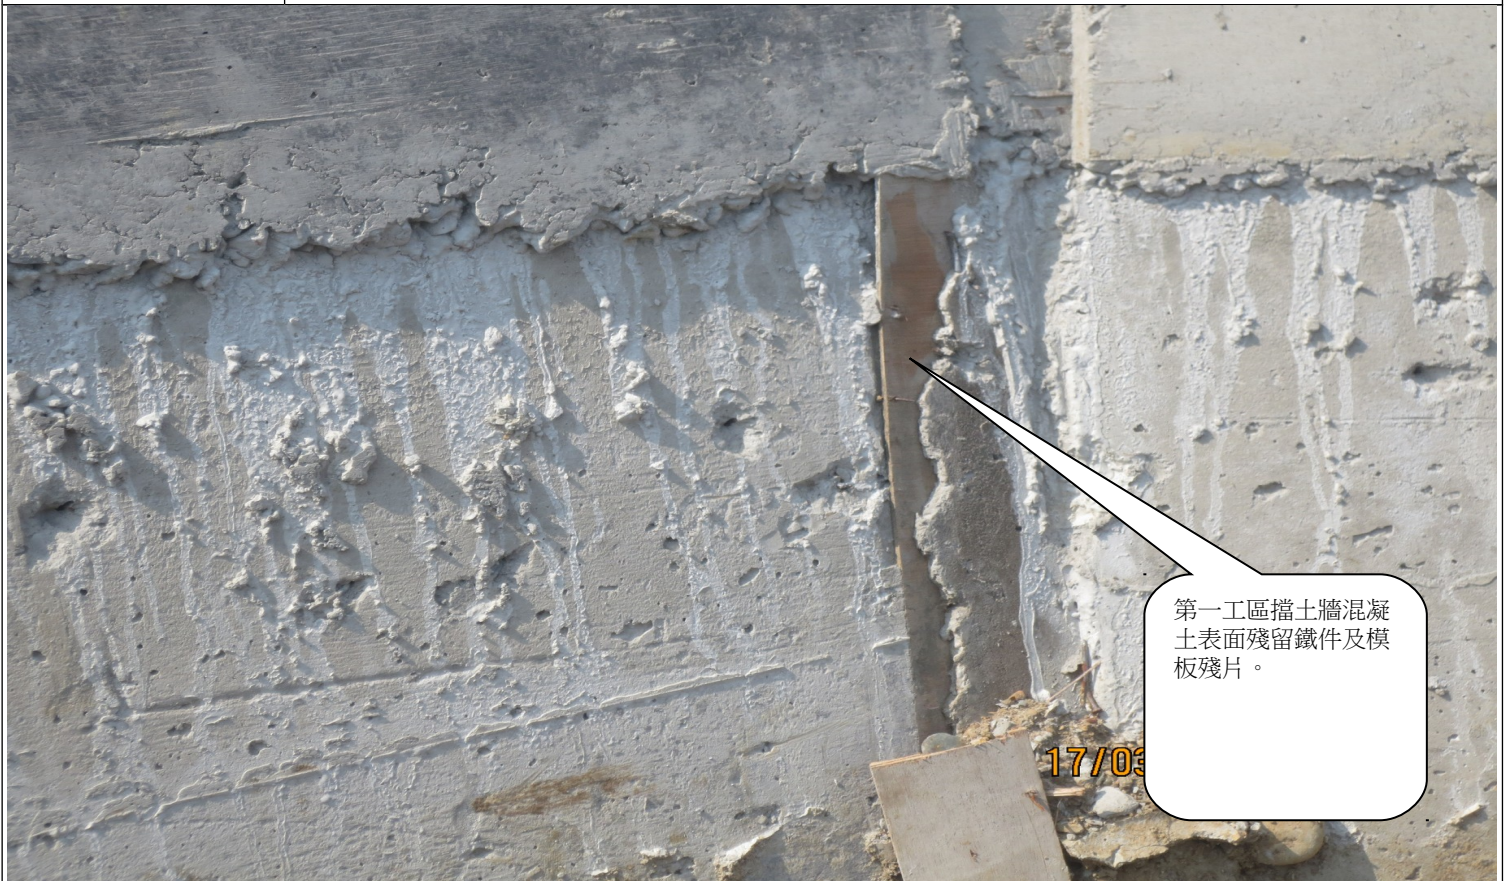
| 說明 | 第一工區擋土牆混凝土表面殘留鐵件及模板殘片。 |

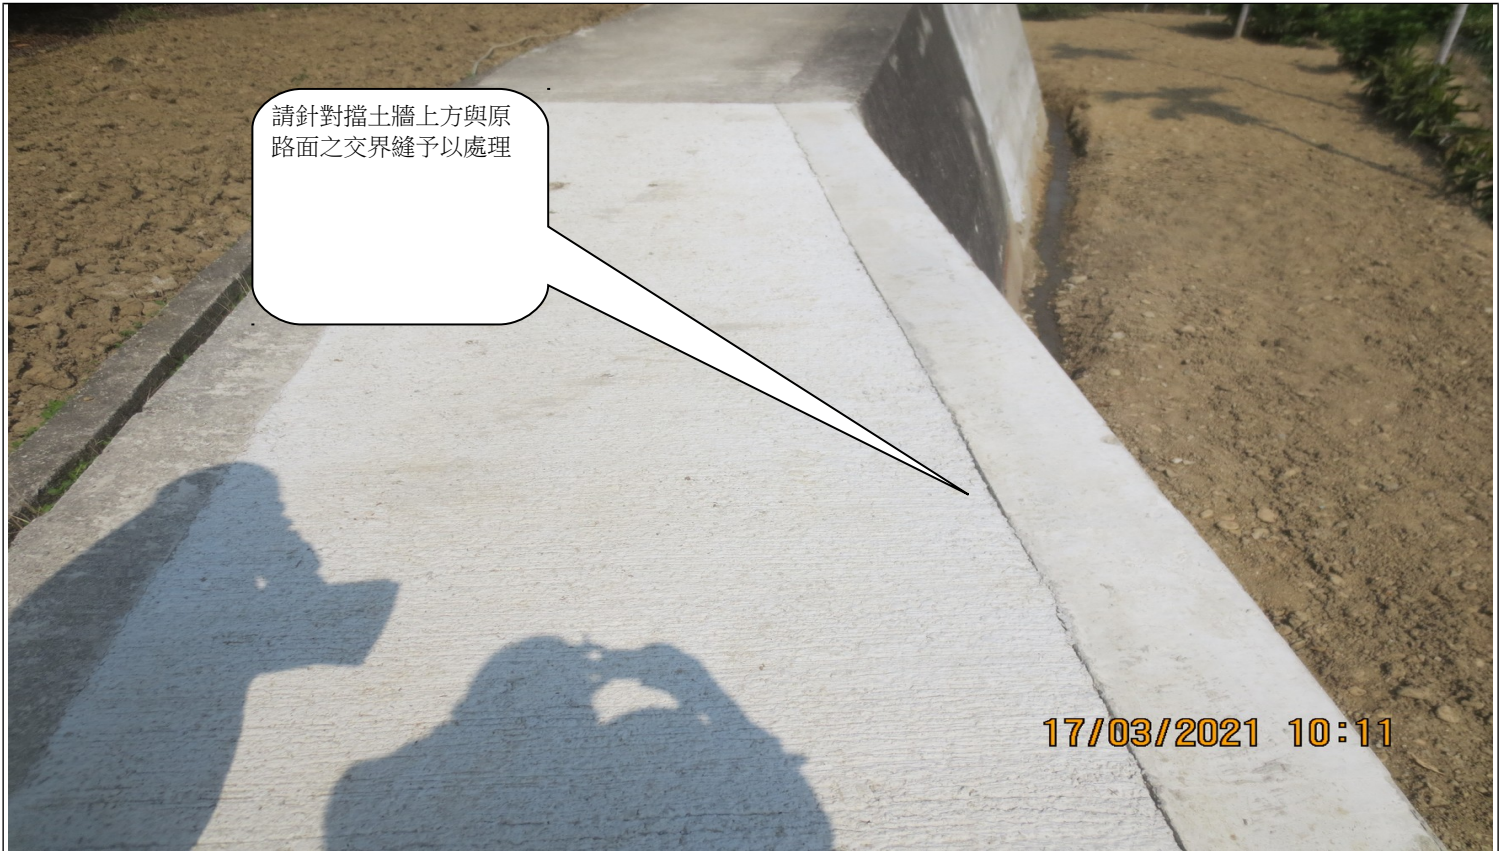
| 說明 | 請針對擋土牆上方與原路面之交界縫予以處理，避免產生施工品質不良或有滑移危險之疑慮。 |

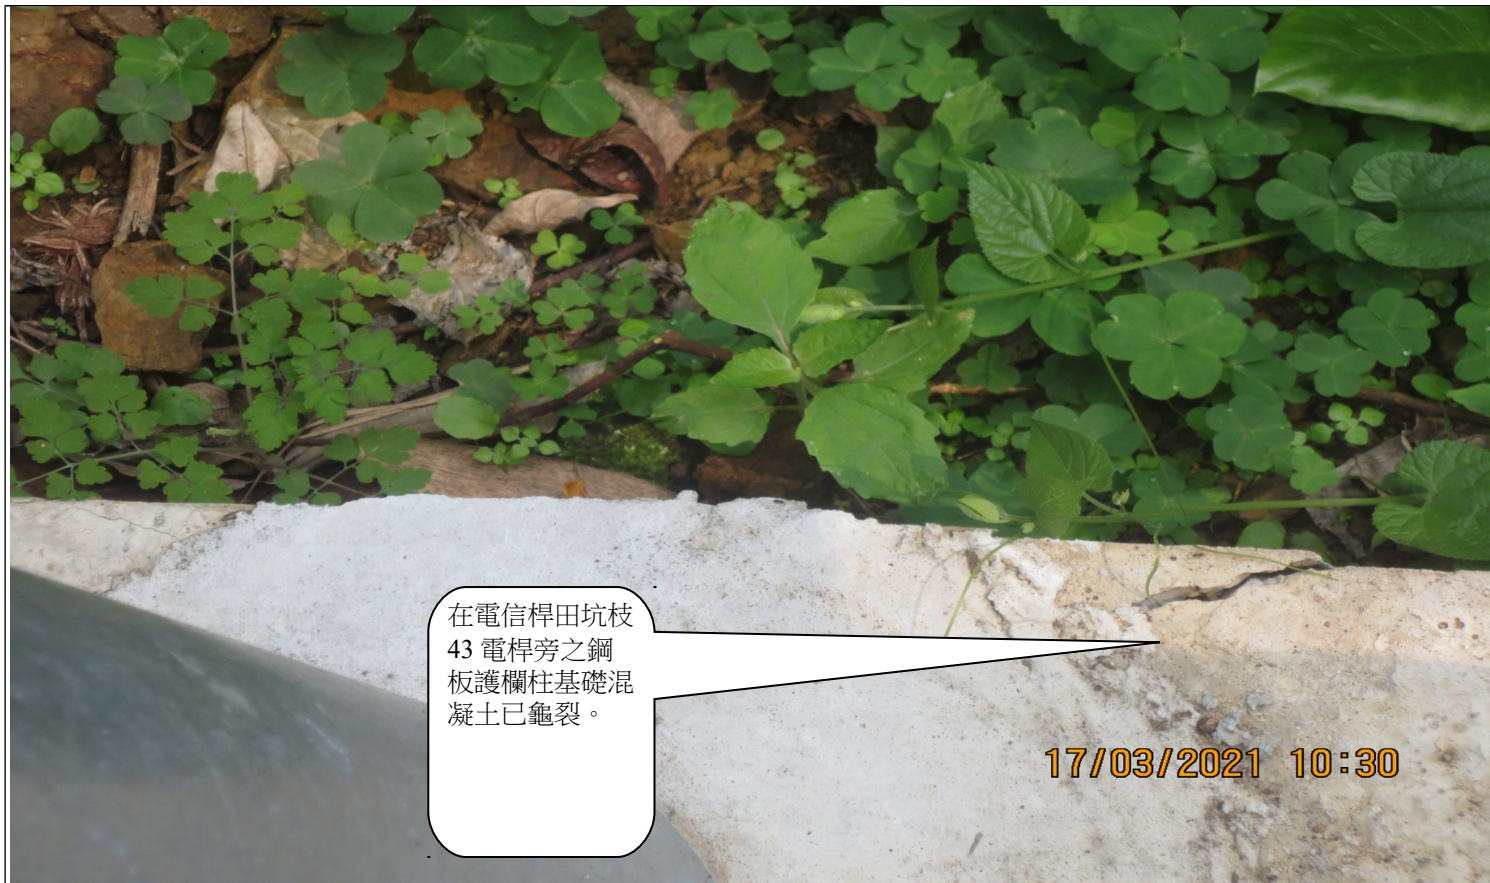
在電信桿田坑枝  
43 電桿旁之鋼  
板護欄柱基礎混  
凝土已龜裂。

| 說明 | 第二工區鋼板護欄在 0k+240 鋼板銜接處預留螺絲孔未對齊造成沒有螺絲固定，且有護欄柱之螺栓未與銜接鋼板固定，在電信桿田坑枝 43 電桿旁之鋼板護欄柱基礎混凝土已龜裂。 |

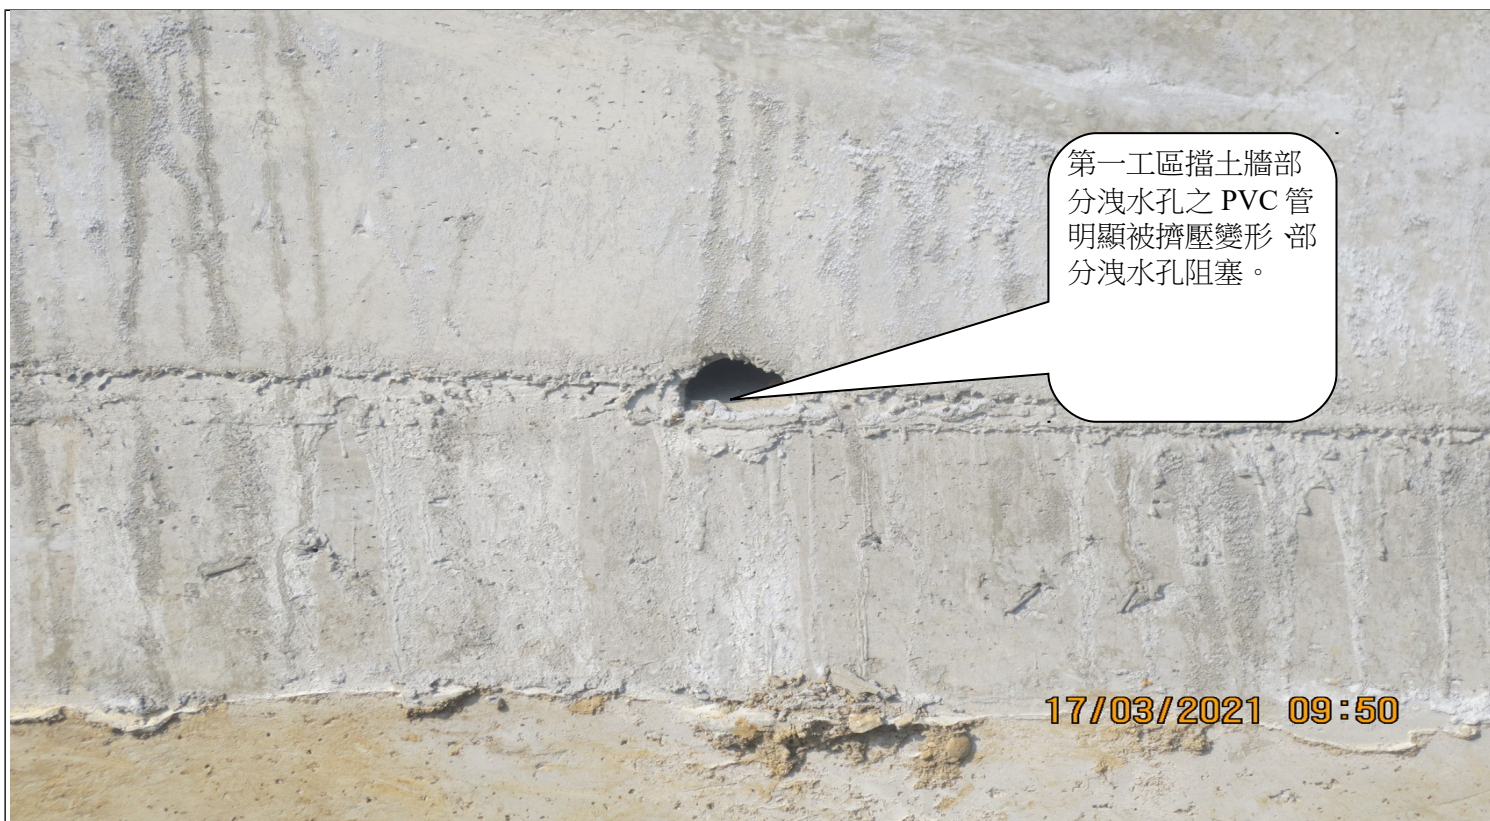
第一工區擋土牆部  
分洩水孔之 PVC 管  
明顯被擠壓變形 部  
分洩水孔阻塞。

| 說明 | 第一工區擋土牆部分洩水孔之PVC管明顯被擠壓變形、部分洩水孔阻塞。 |

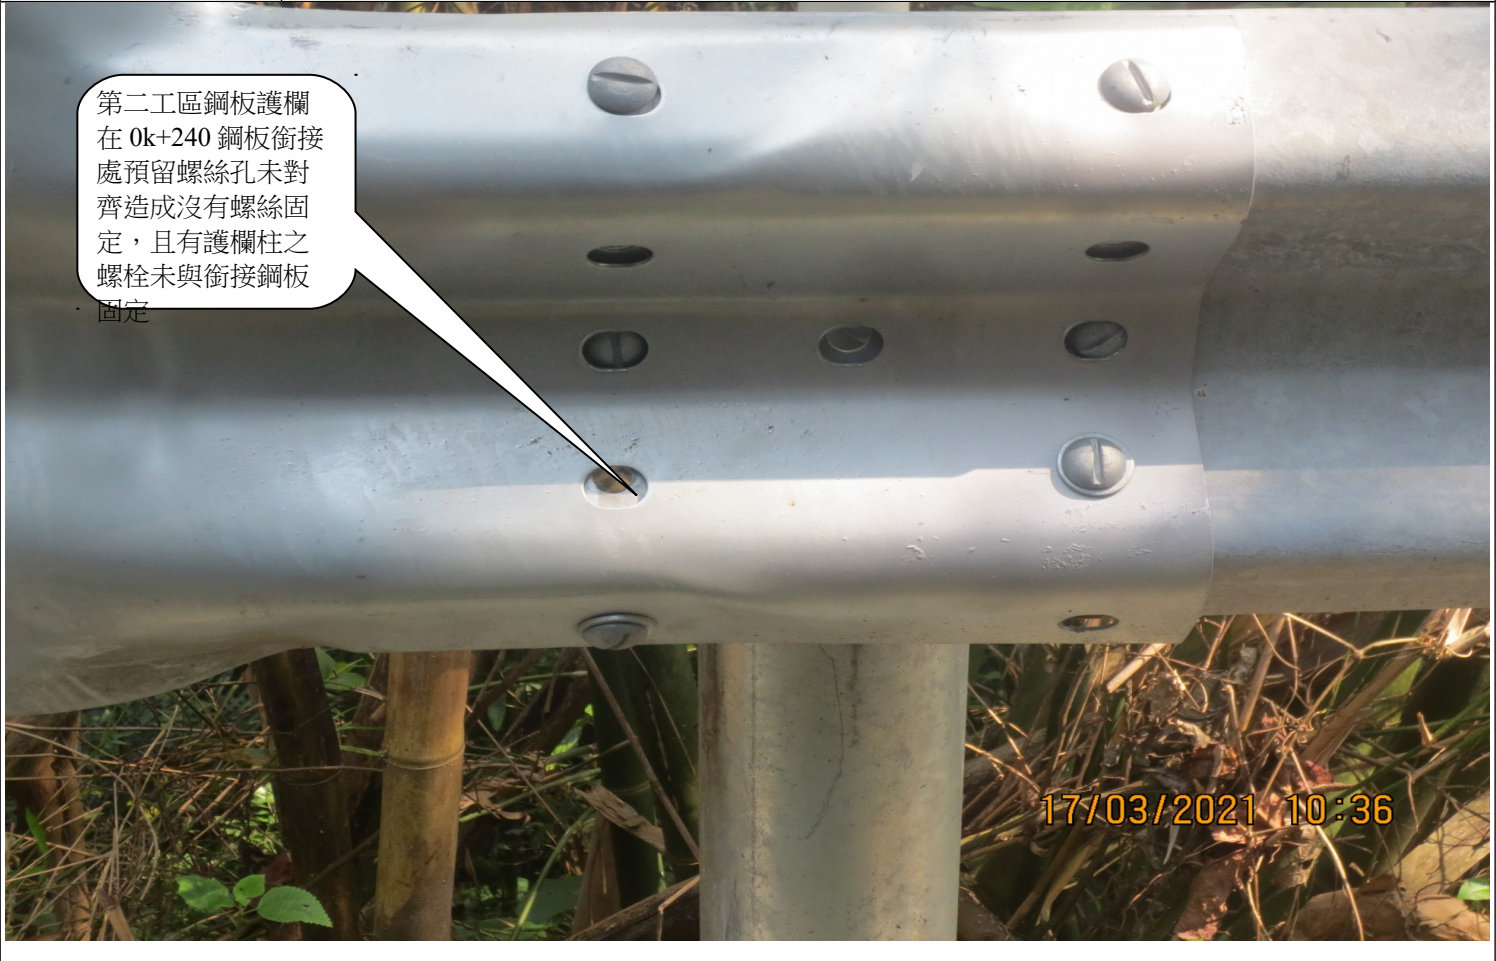
| <p>第二工區鋼板護欄在0k+240鋼板銜接處預留螺絲孔未對齊造成沒有螺絲固定，且有護欄柱之螺栓未與銜接鋼板固定</p> | |
| 說明 | 第二工區鋼板護欄在0k+240鋼板銜接處預留螺絲孔未對齊造成沒有螺絲固定，且有護欄柱之螺栓未與銜接鋼板固定 |

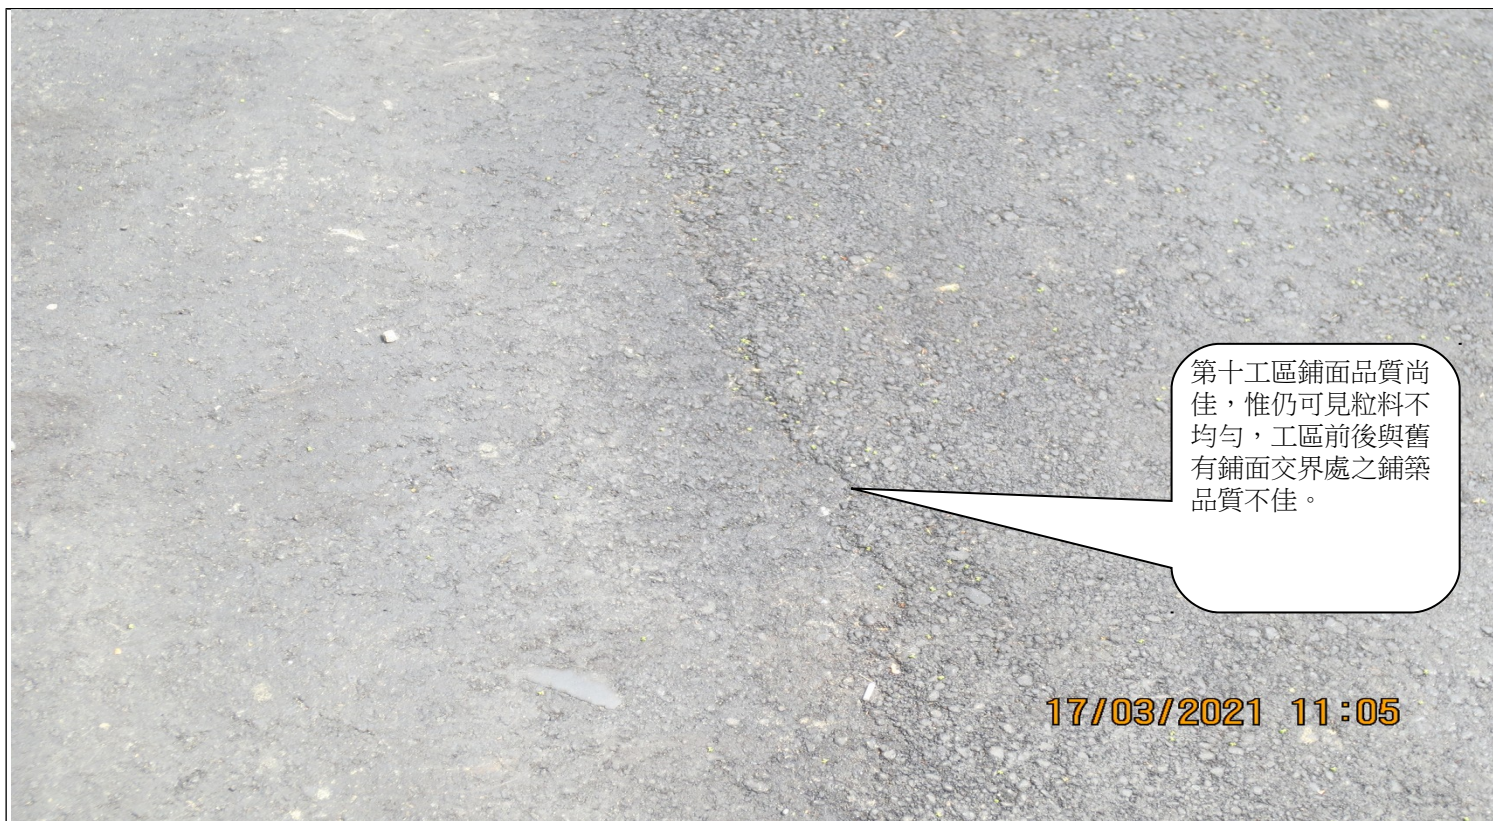
第十工區鋪面品質尚佳，惟仍可見粒料不均勻，工區前後與舊有鋪面交界處之鋪築品質不佳。

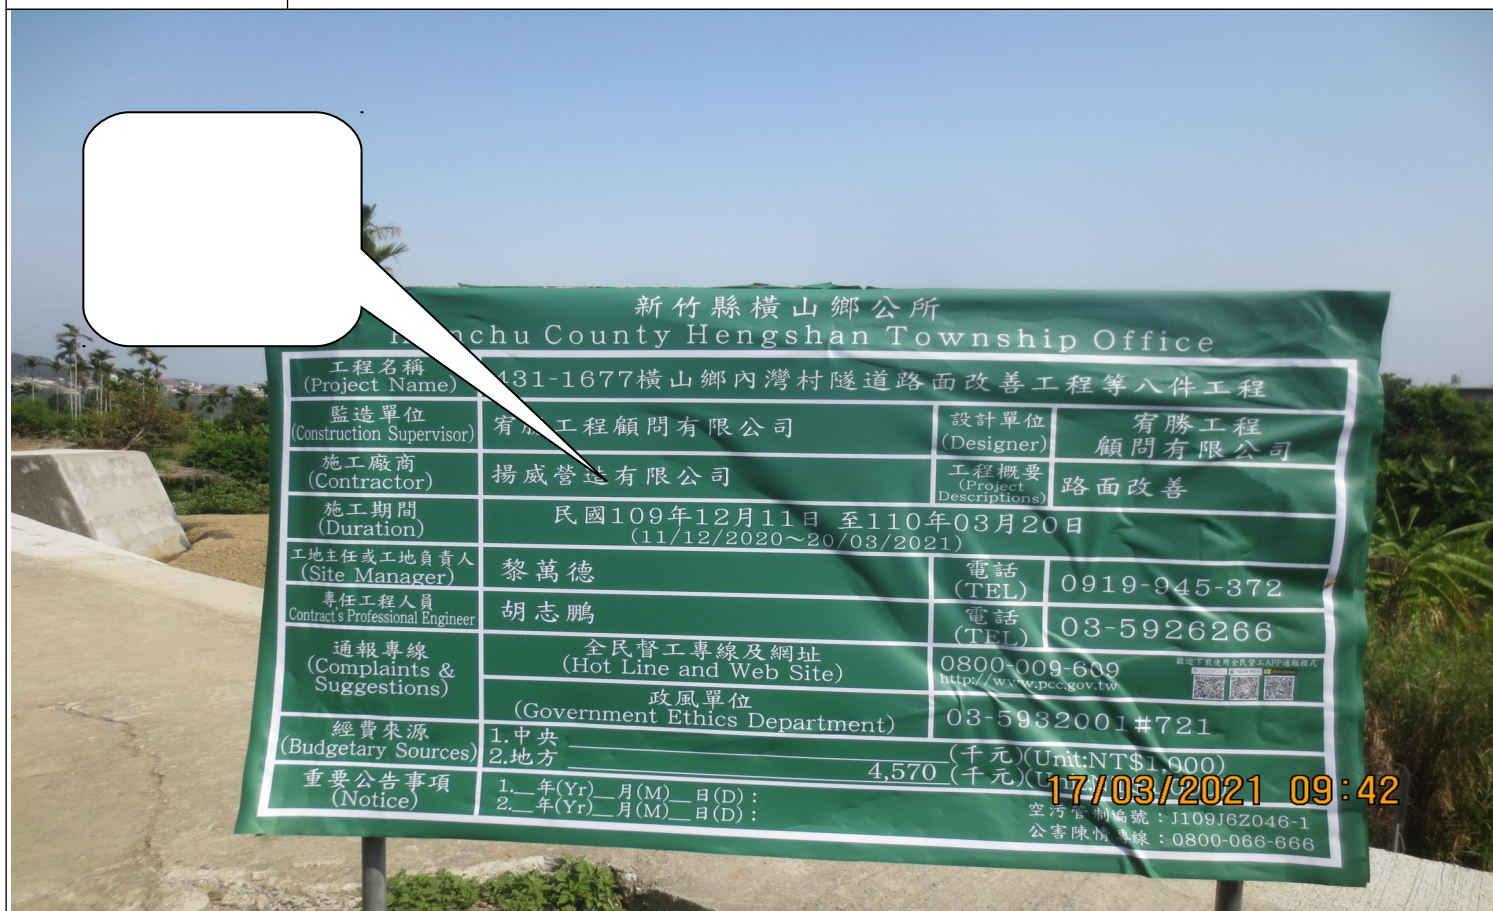
工程告示牌內專任工程人員的電話應為手機號碼、政風單位應為專線電話。

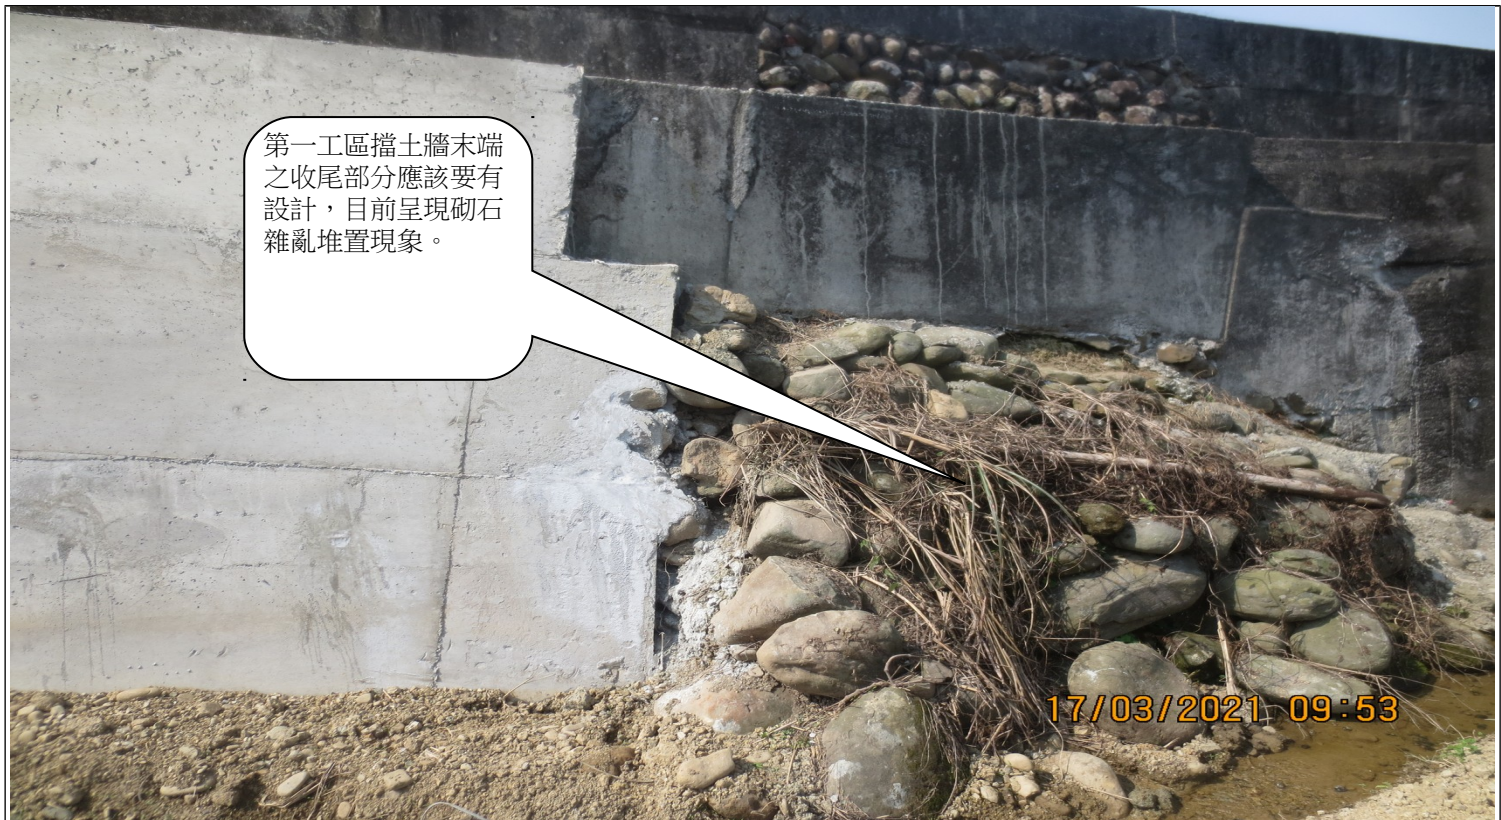
第一工區擋土牆末端之收尾部分應該要有設計，目前呈現砌石雜亂堆置現象。

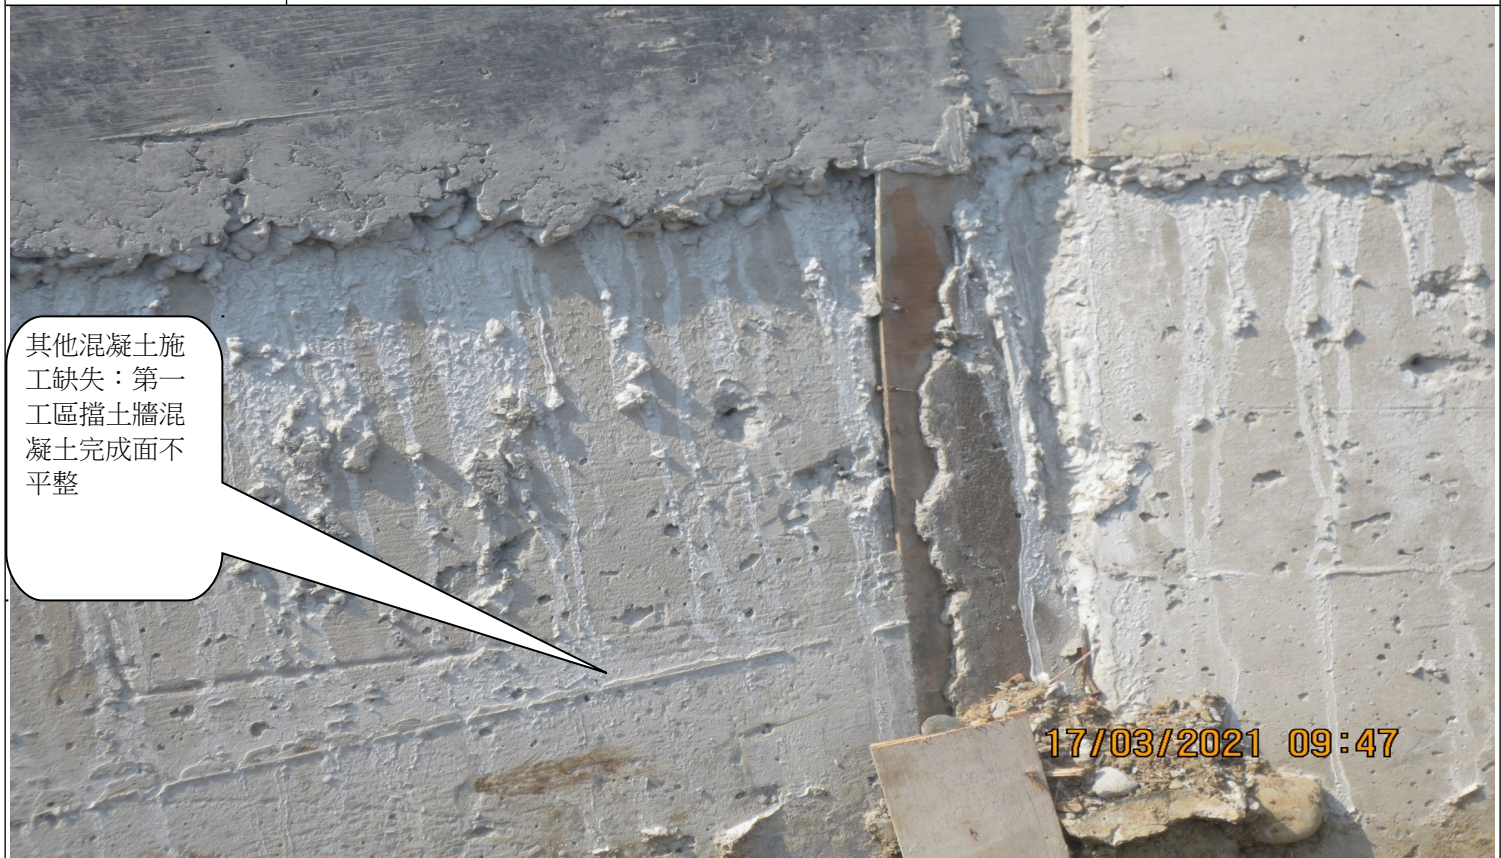
其他混凝土施工缺失：第一工區擋土牆混凝土完成面不平整
