新竹縣政府工程查核代表照片表

拍攝日期：110.03.17

工程名稱：橫山鄉內灣村隧道路面改善工程等八件工程

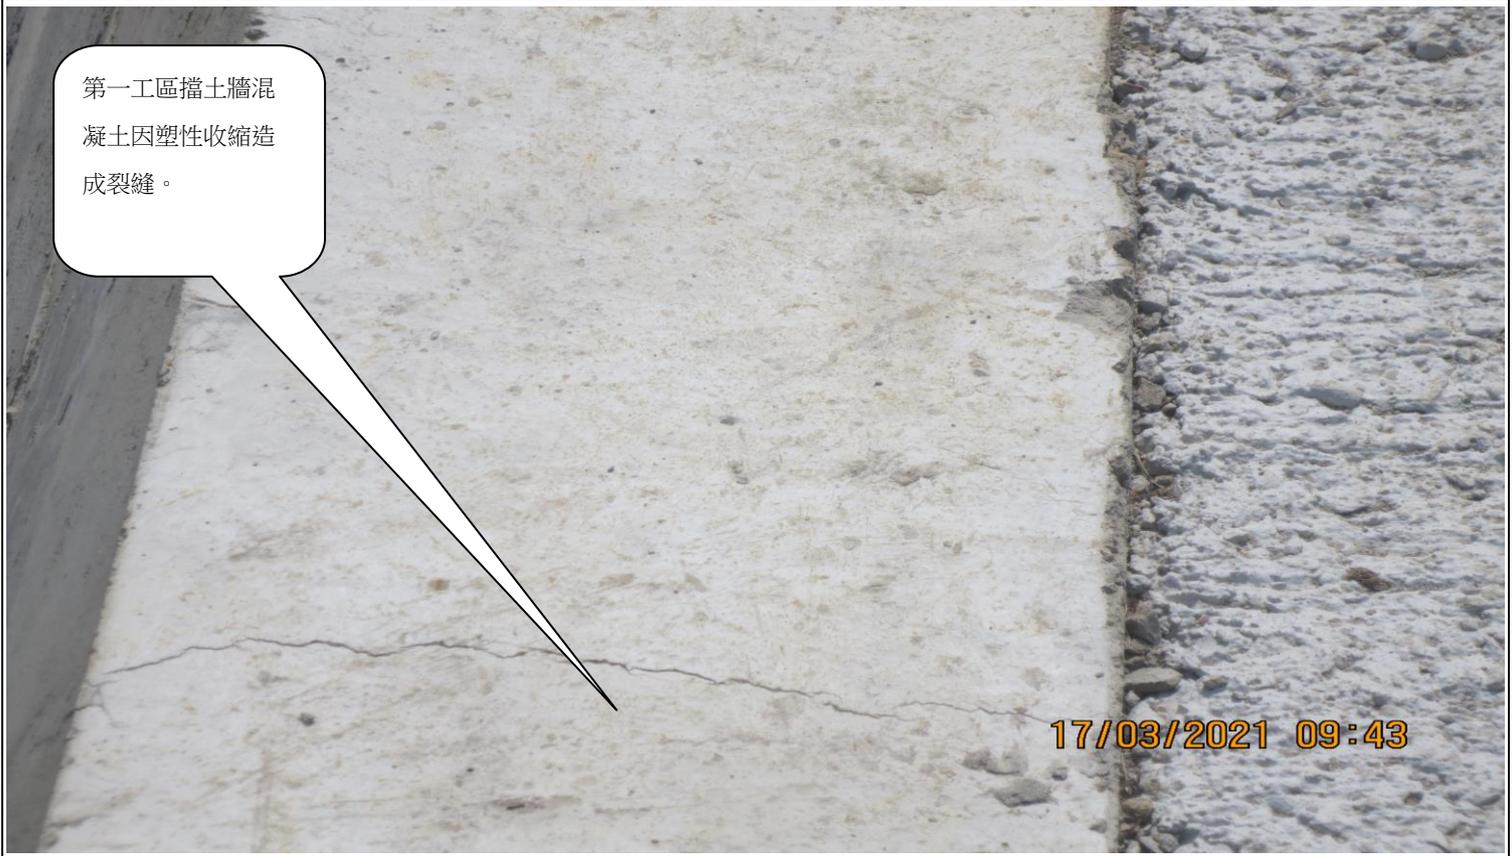
第一工區擋土牆混凝土因塑性收縮造成裂縫。

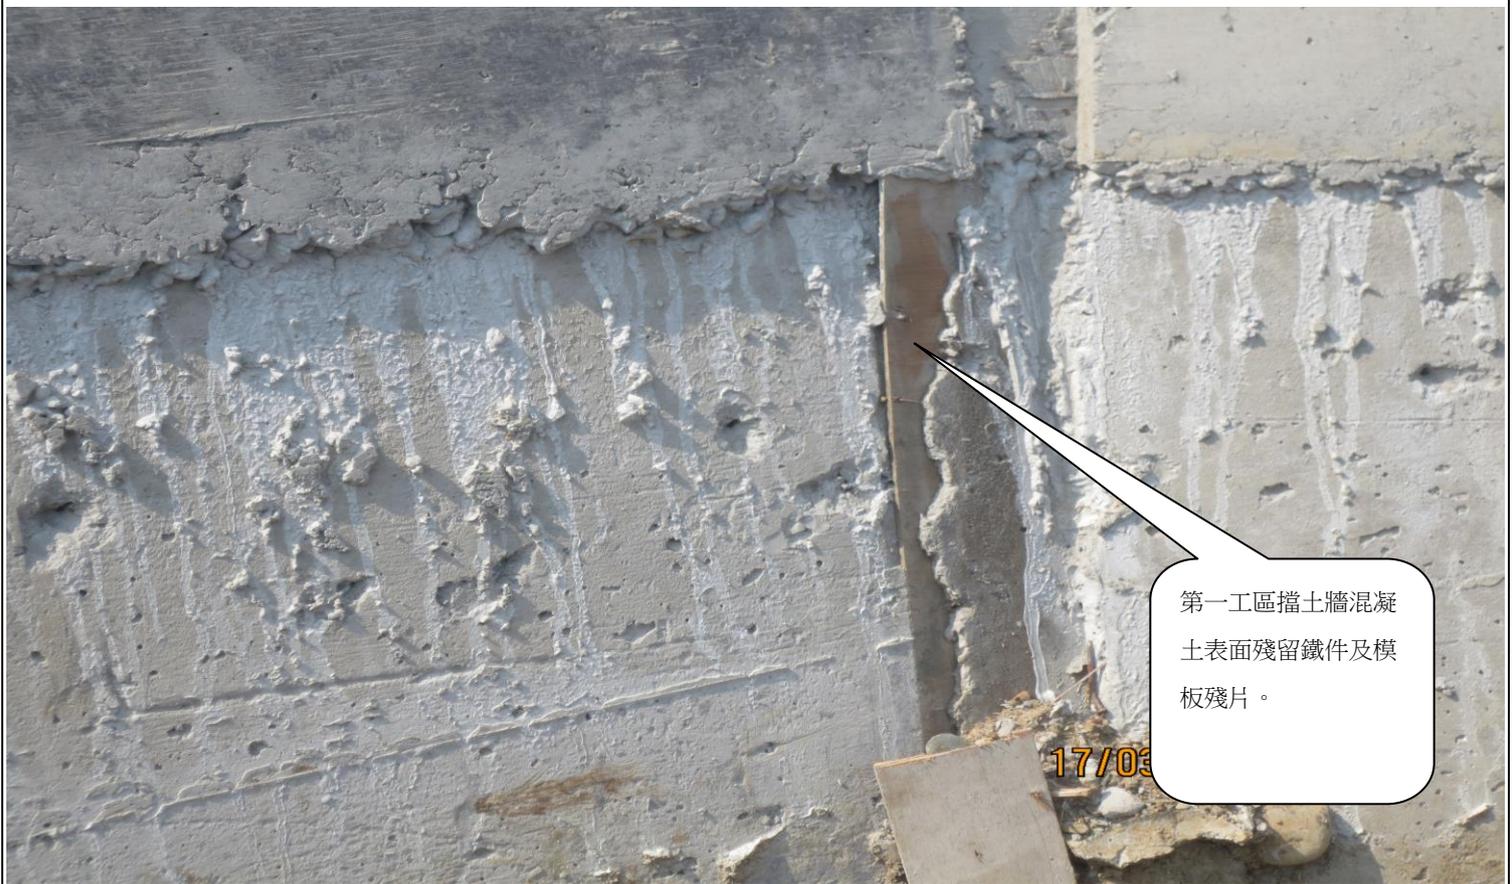
第一工區擋土牆混凝土表面殘留鐵件及模板殘片。

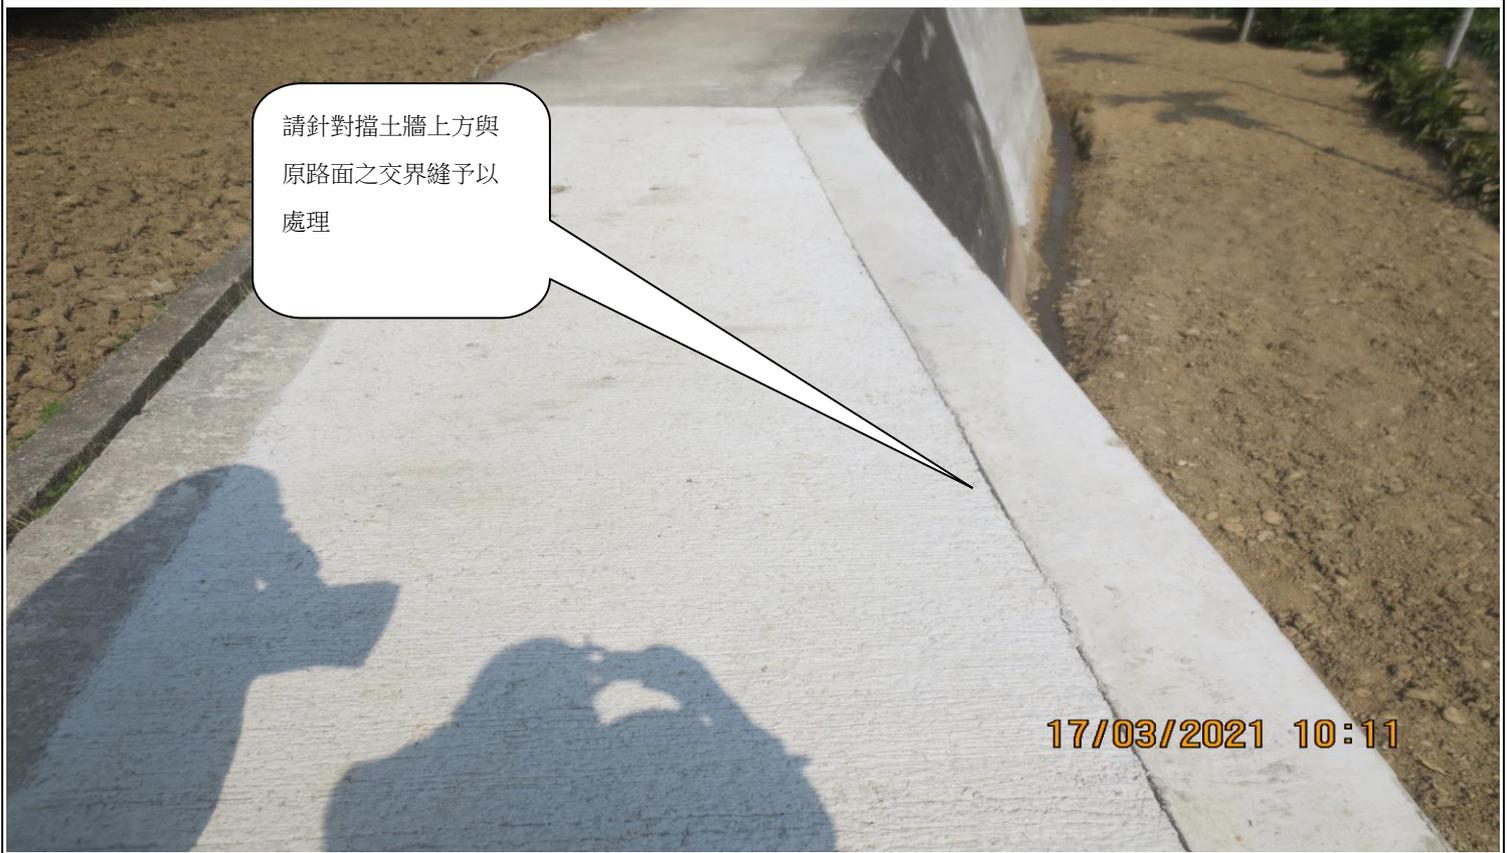
請針對擋土牆上方與  
原路面之交界縫予以  
處理

請針對擋土牆上方與原路面之交界縫予以處理，避免產生施工品質不良或有滑移危險之疑慮。

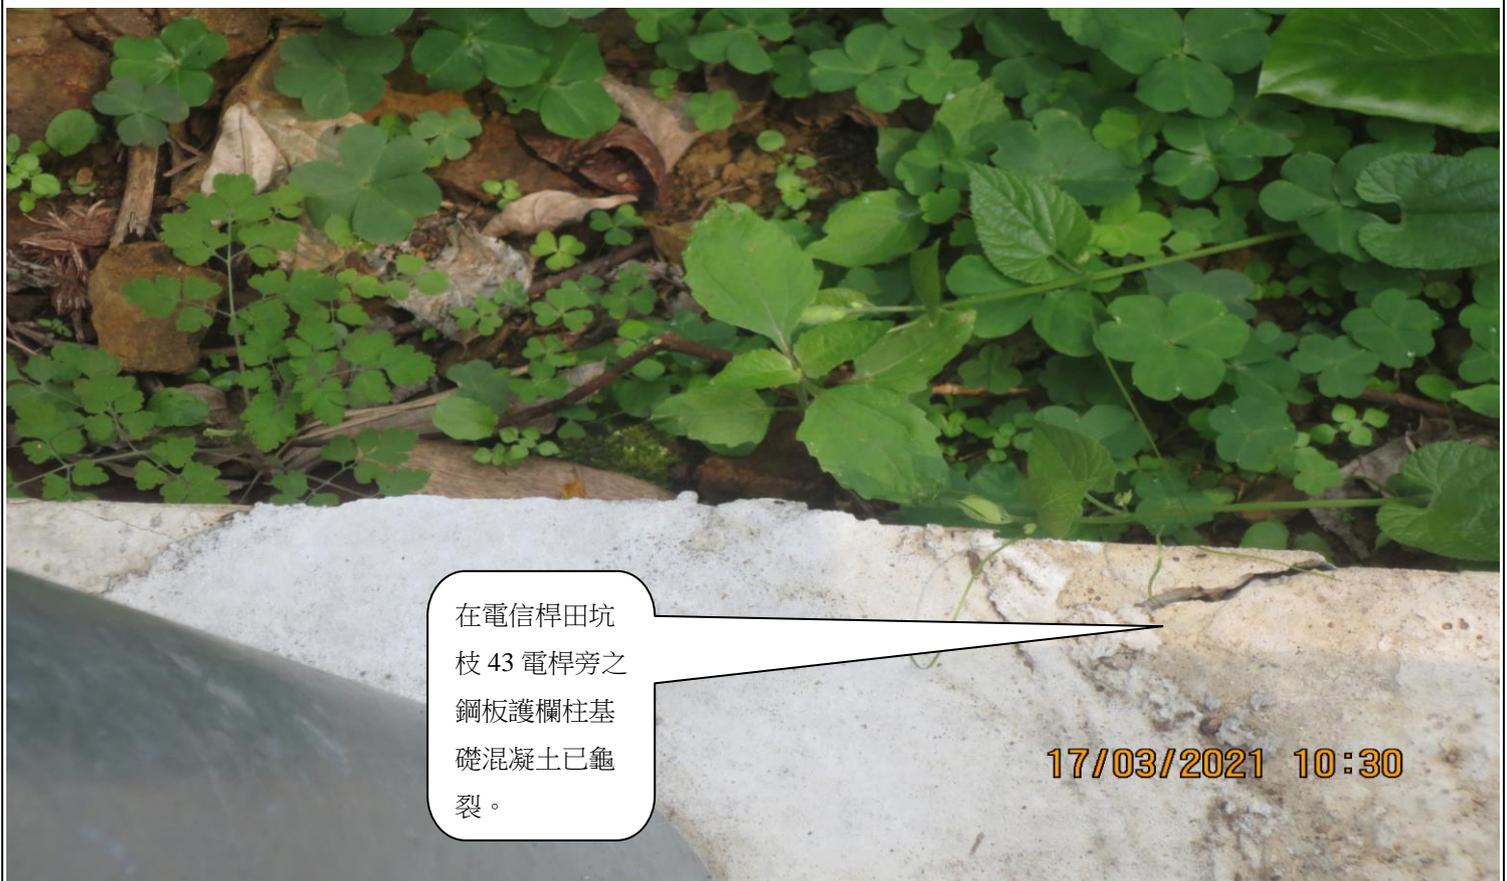
在電信桿田坑  
枝 43 電桿旁之  
鋼板護欄柱基  
礎混凝土已龜  
裂。

第二工區鋼板護欄在 0k+240 鋼板銜接處預留螺絲孔未對齊造成沒有螺絲固定，且有護欄柱之螺栓未與銜接鋼板固定，在電信桿田坑枝 43 電桿旁之鋼板護欄柱基礎混凝土已龜裂。

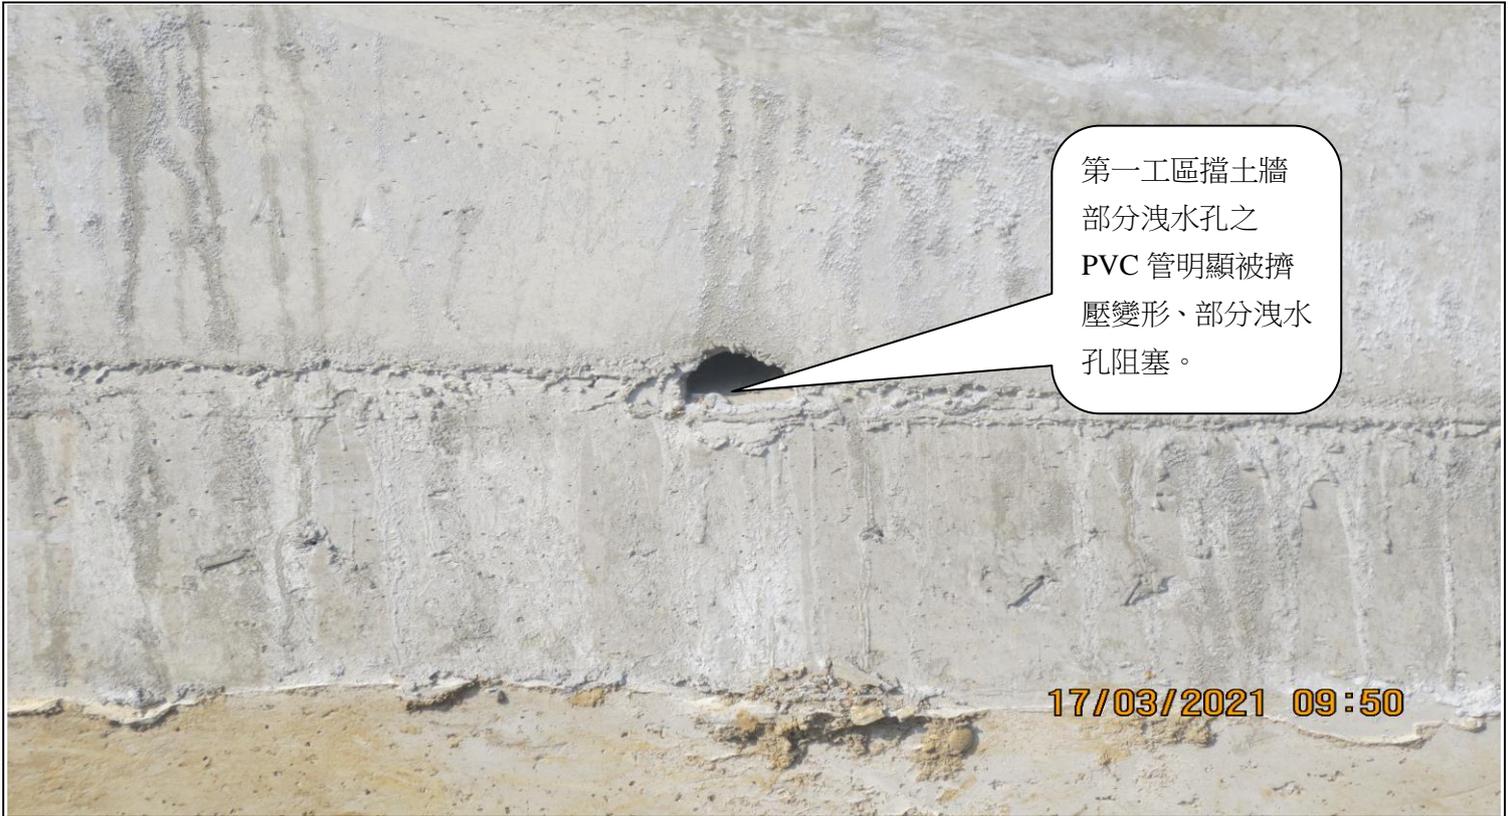
第一工區擋土牆部分洩水孔之PVC管明顯被擠壓變形、部分洩水孔阻塞。

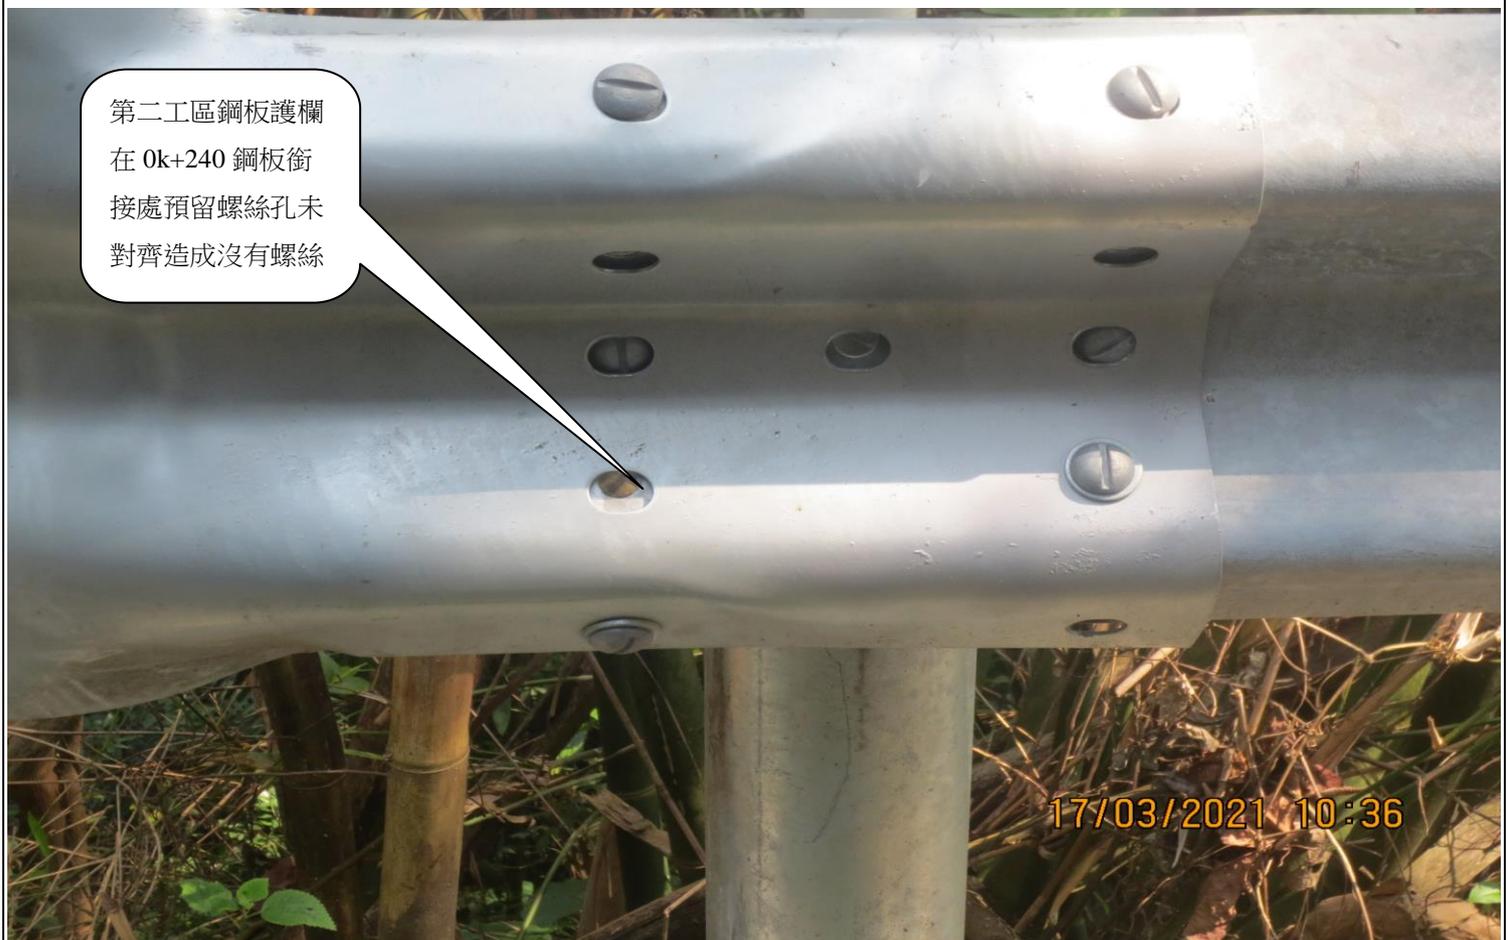
第二工區鋼板護欄在0k+240鋼板銜接處預留螺絲孔未對齊造成沒有螺絲固定，且有護欄柱之螺栓未與銜接鋼板固定

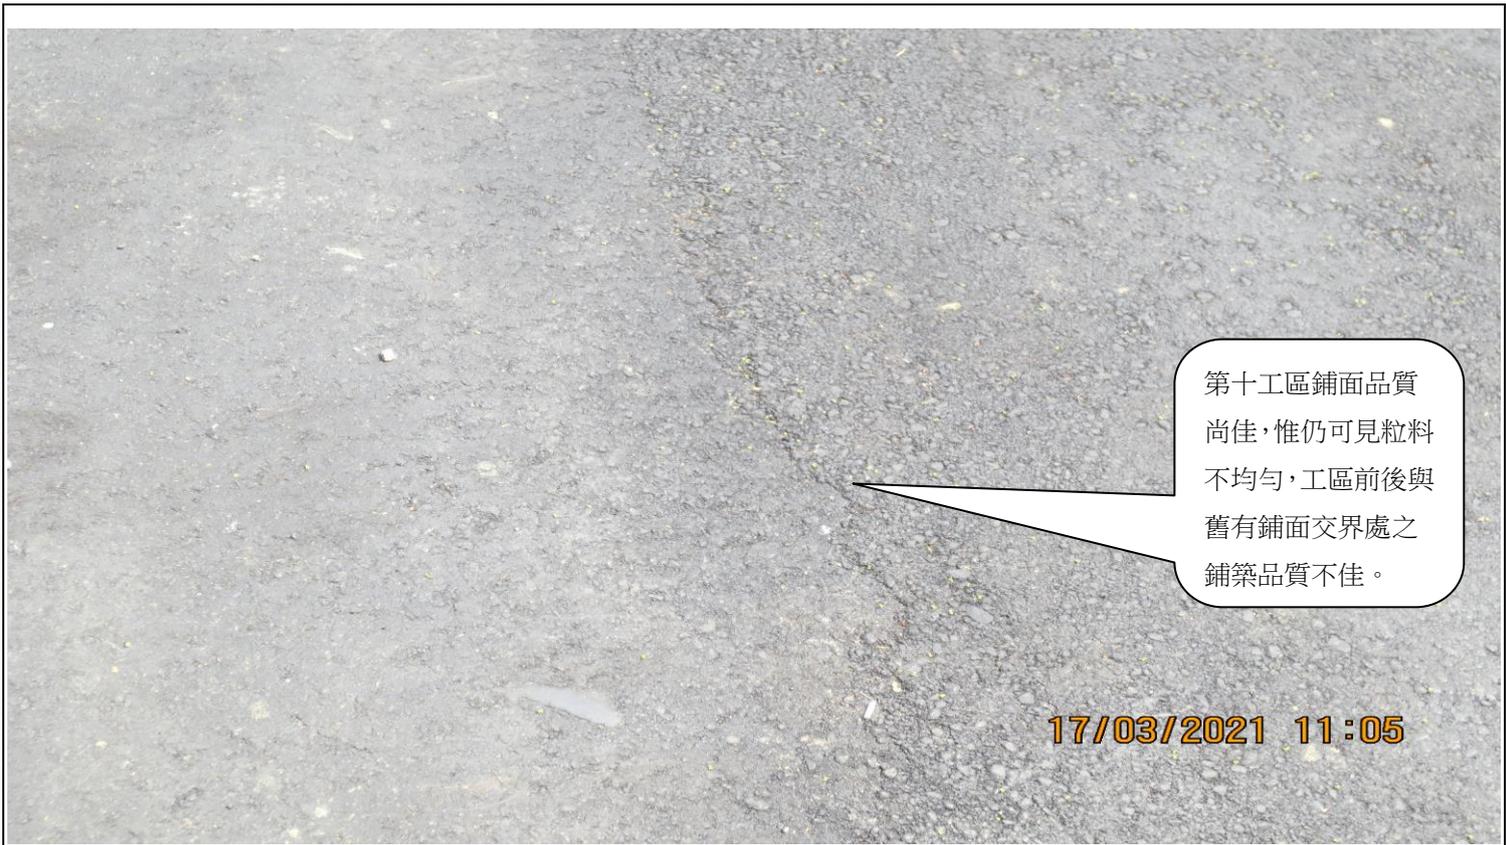
第十工區鋪面品質尚佳，惟仍可見粒料不均勻，工區前後與舊有鋪面交界處之鋪築品質不佳。

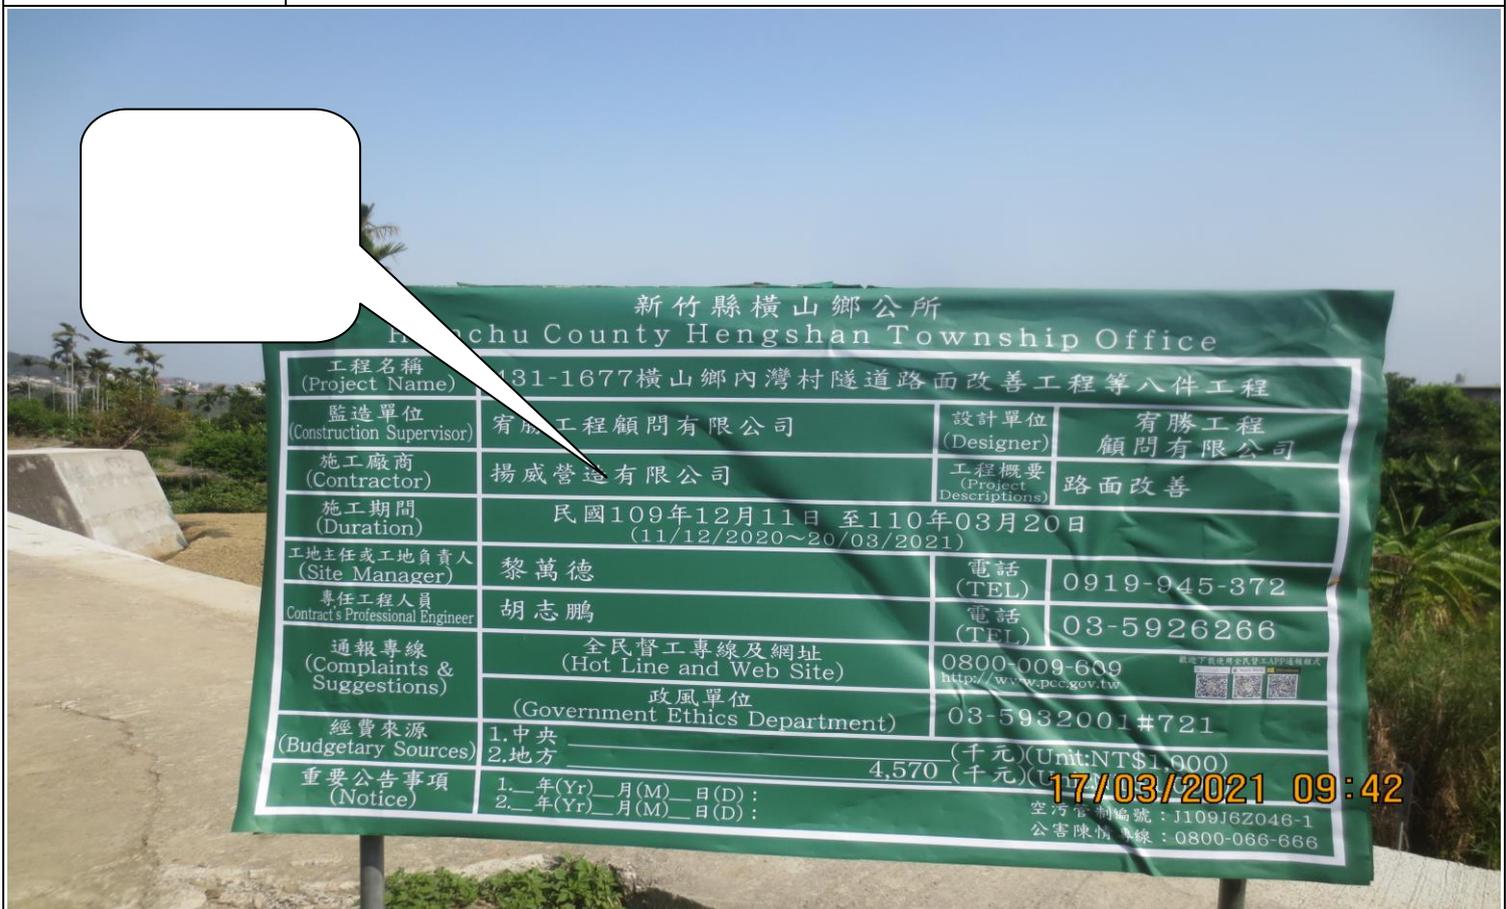
工程告示牌內專任工程人員的電話應為手機號碼、政風單位應為專線電話。

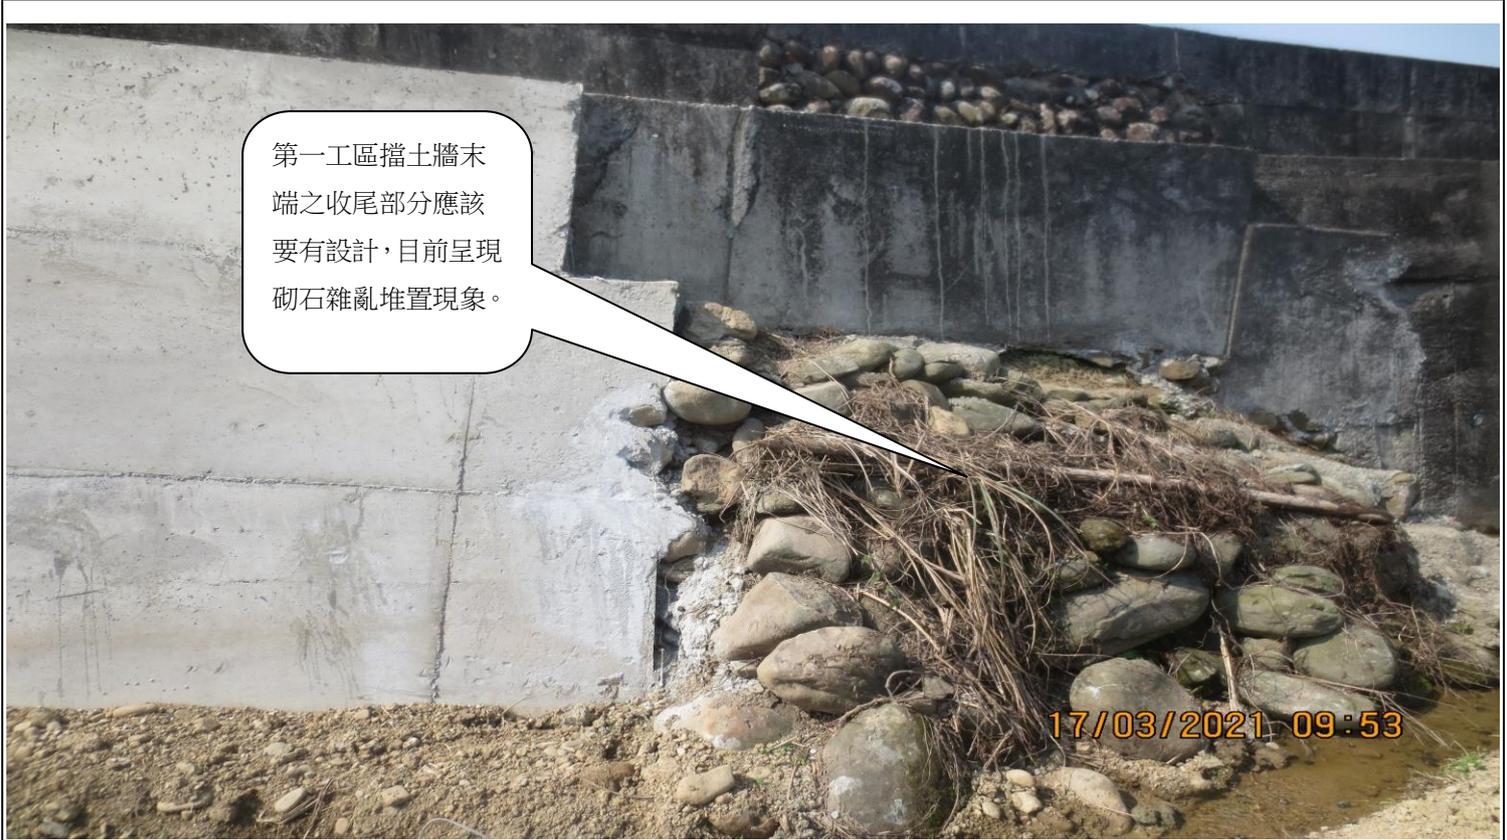
第一工區擋土牆末端之收尾部分應該要有設計，目前呈現砌石雜亂堆置現象。

說明	第一工區擋土牆末端之收尾部分應該要有設計，目前呈現砌石雜亂堆置現象。
----	------------------------------------

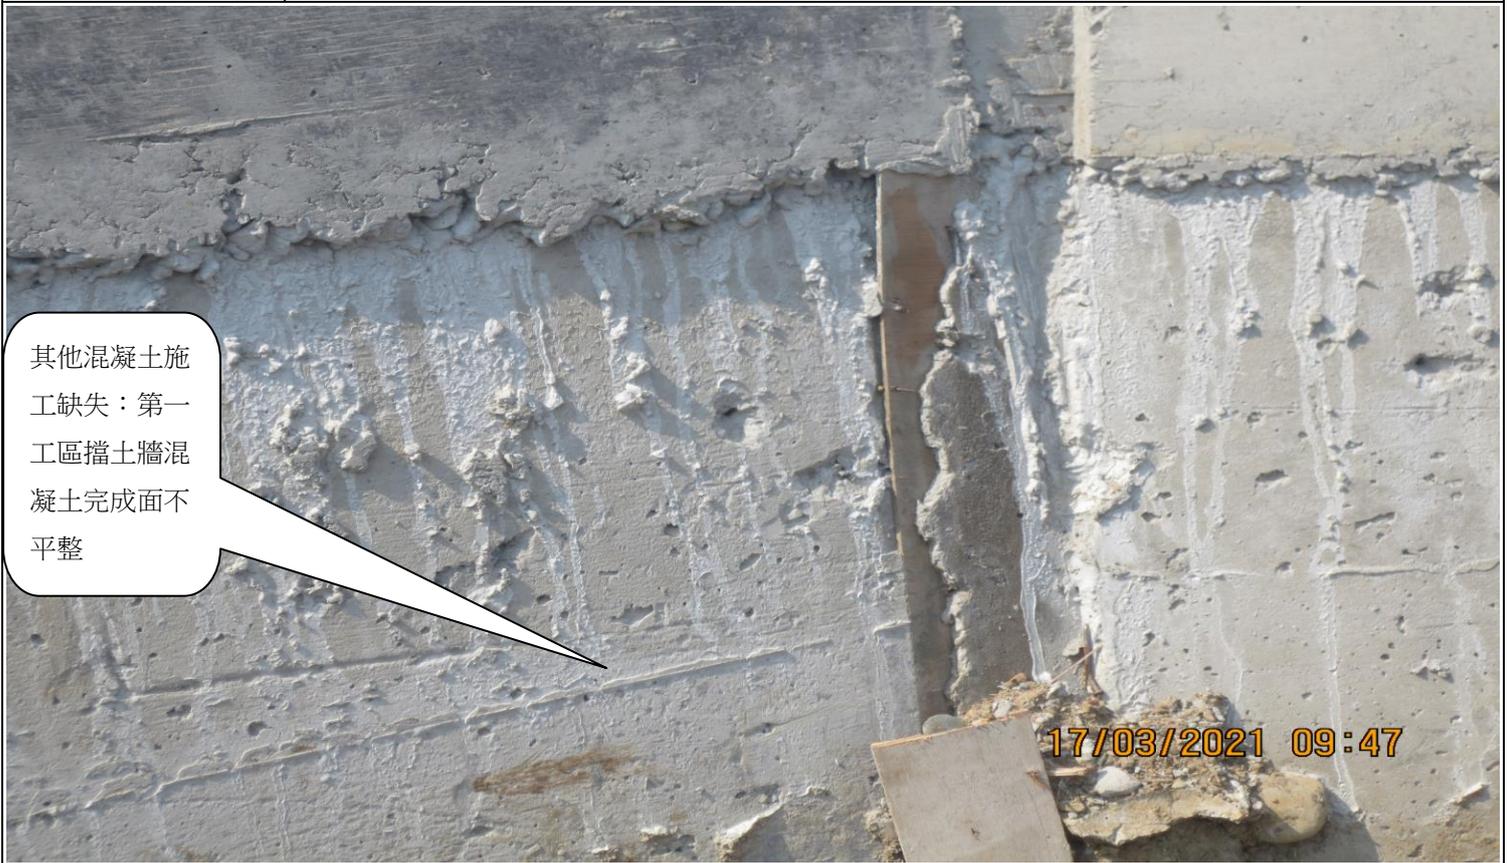
其他混凝土施工缺失：第一工區擋土牆混凝土完成面不平整

說明	其他混凝土施工缺失：第一工區擋土牆混凝土完成面不平整
----	----------------------------
