新竹縣政府工程查核代表照片表

拍攝日期：110.03.18

工程名稱：內灣野薑花公園及內灣老街公有停車場周圍設施改善計畫

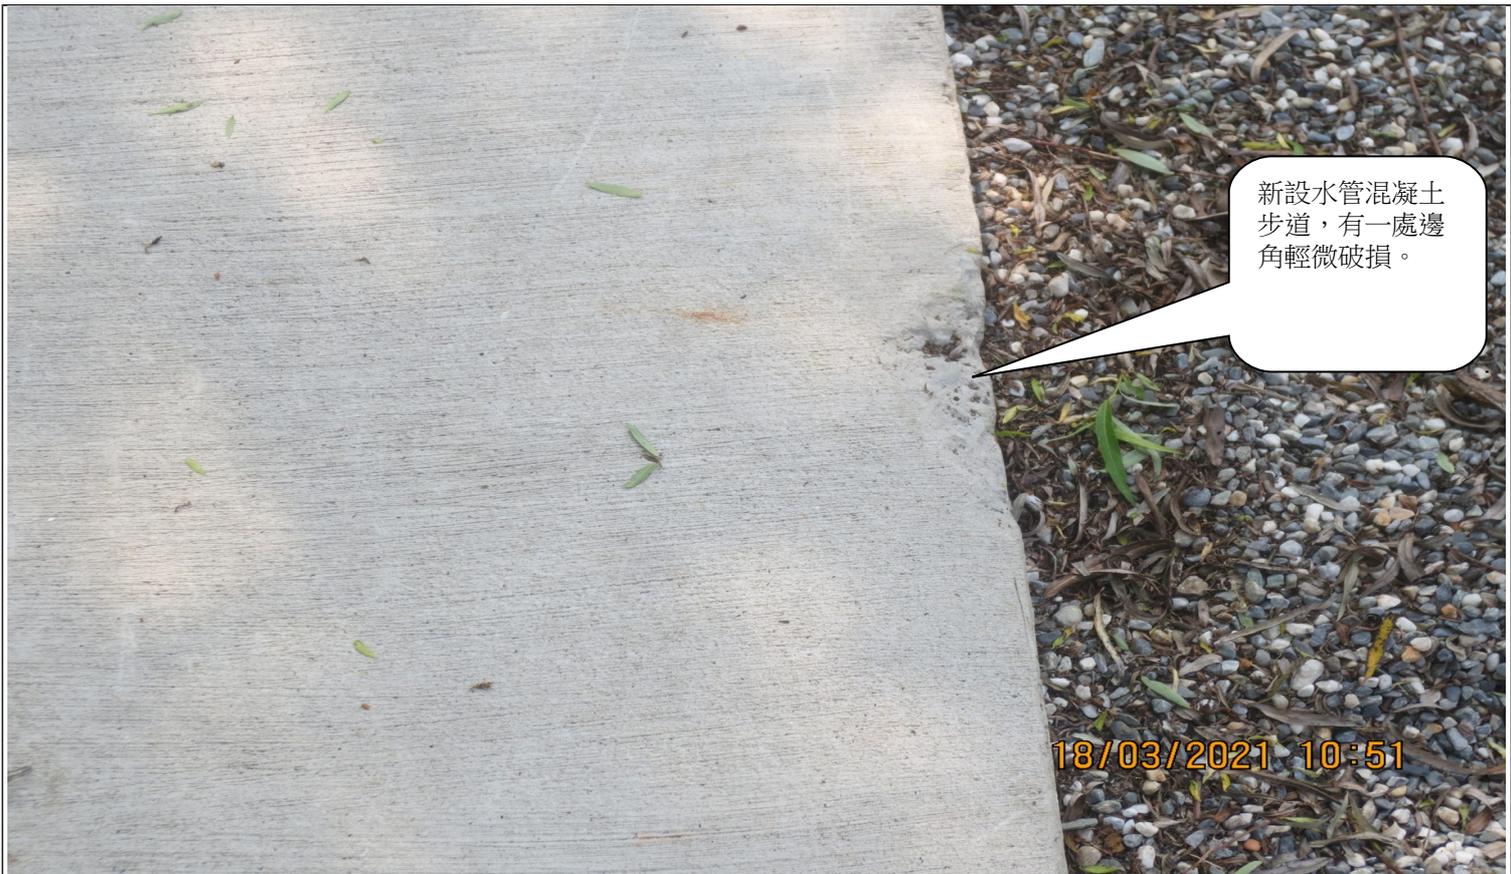
新設水管混凝土步道，有一處邊角輕微破損。

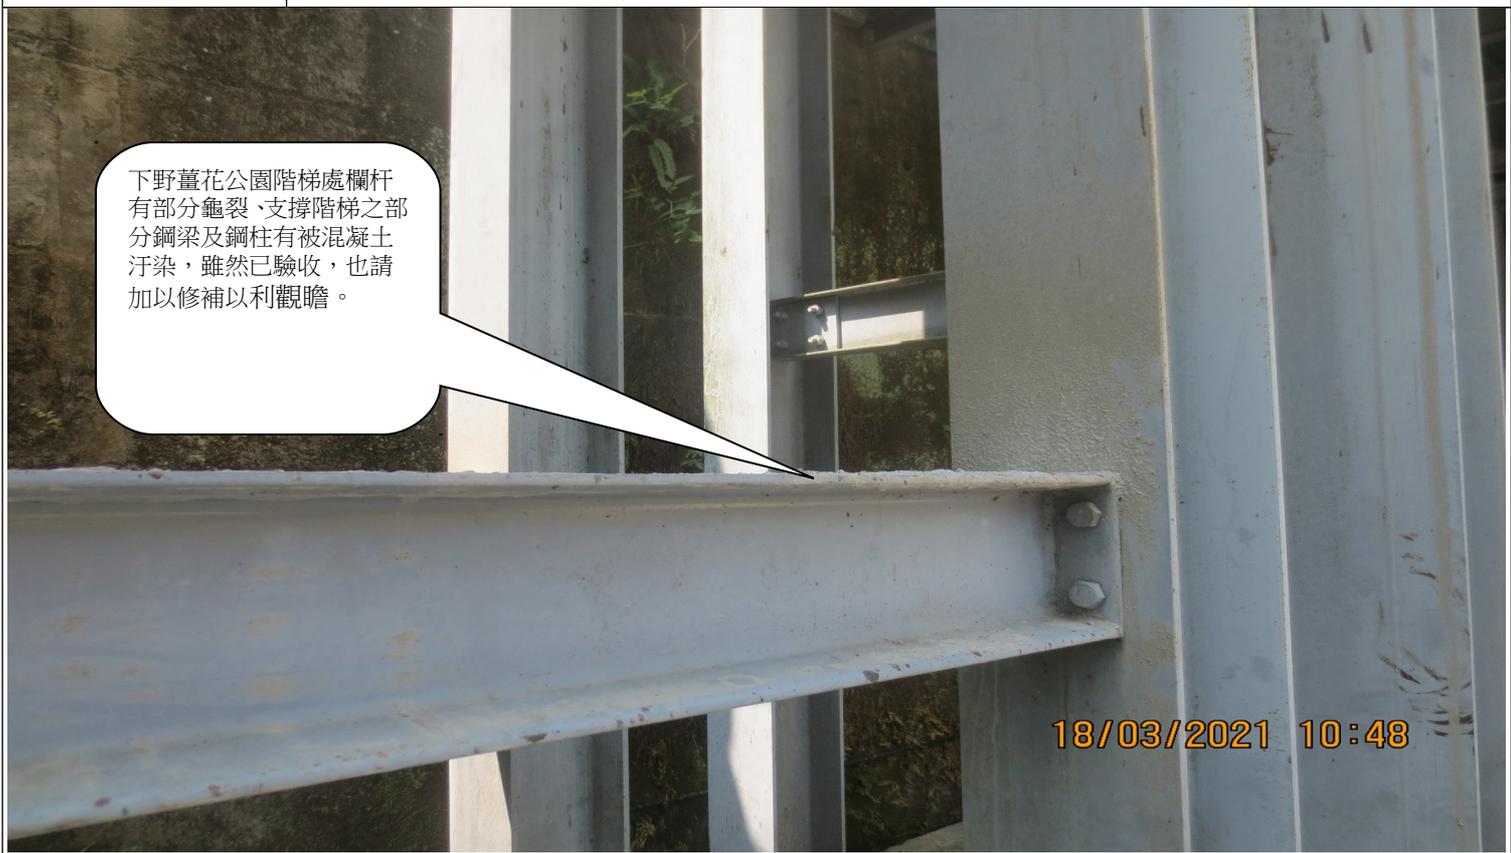
說明	下野薑花公園階梯處欄杆有部分龜裂、支撐階梯之部分鋼梁及鋼柱有被混凝土汙染，雖然已驗收，也請加以修補以利觀瞻。
----	--

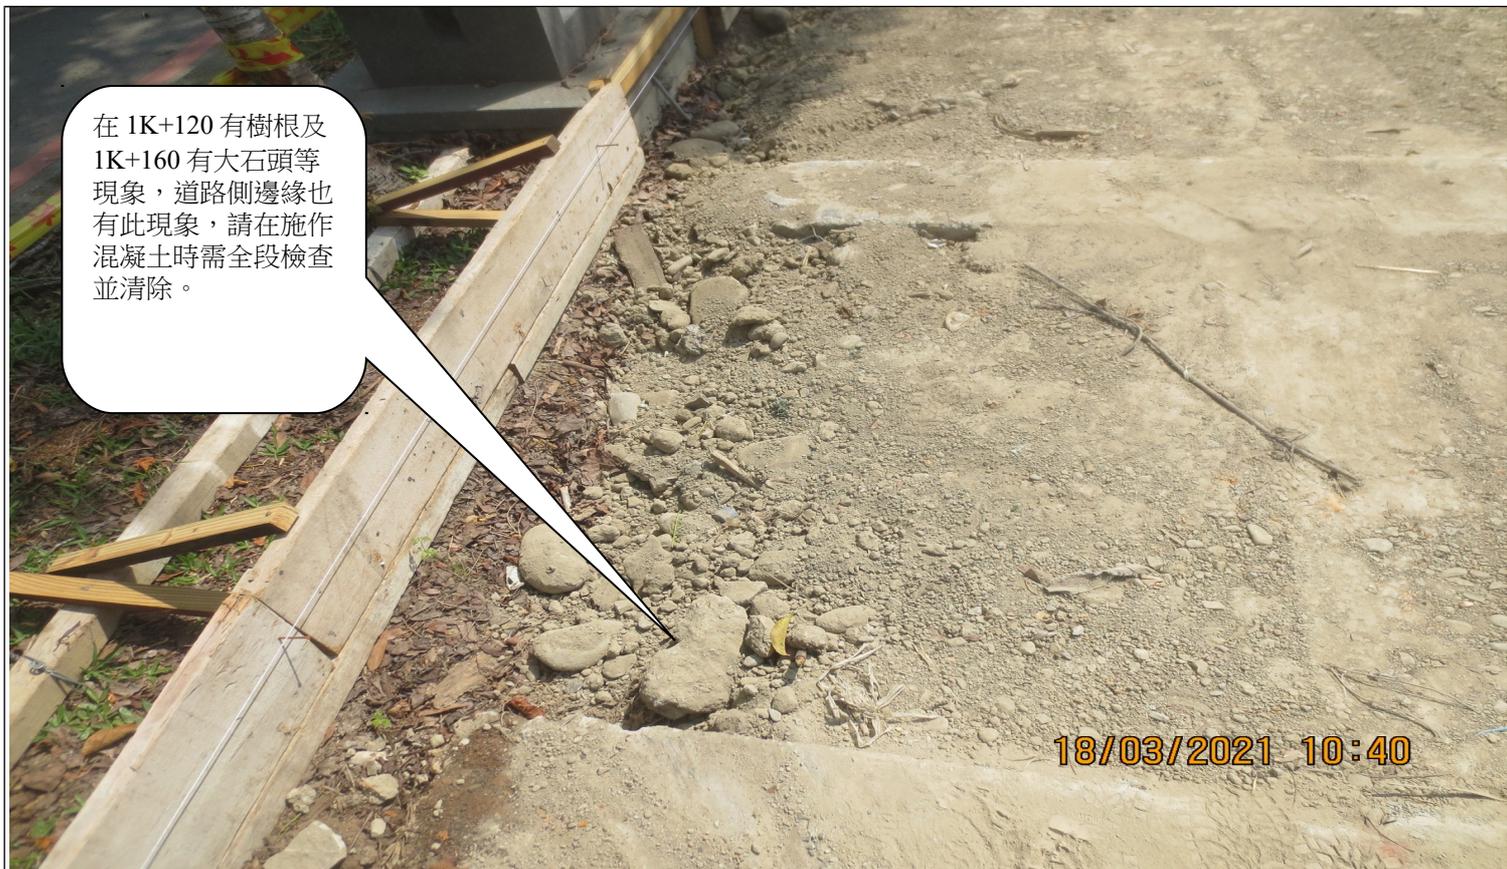
說明	堤頂步道初填土，在 1K+120 有樹根及 1K+160 有大石頭等現象，道路側邊緣也有此現象，請在施作混凝土時需全段檢查並清除。
----	---

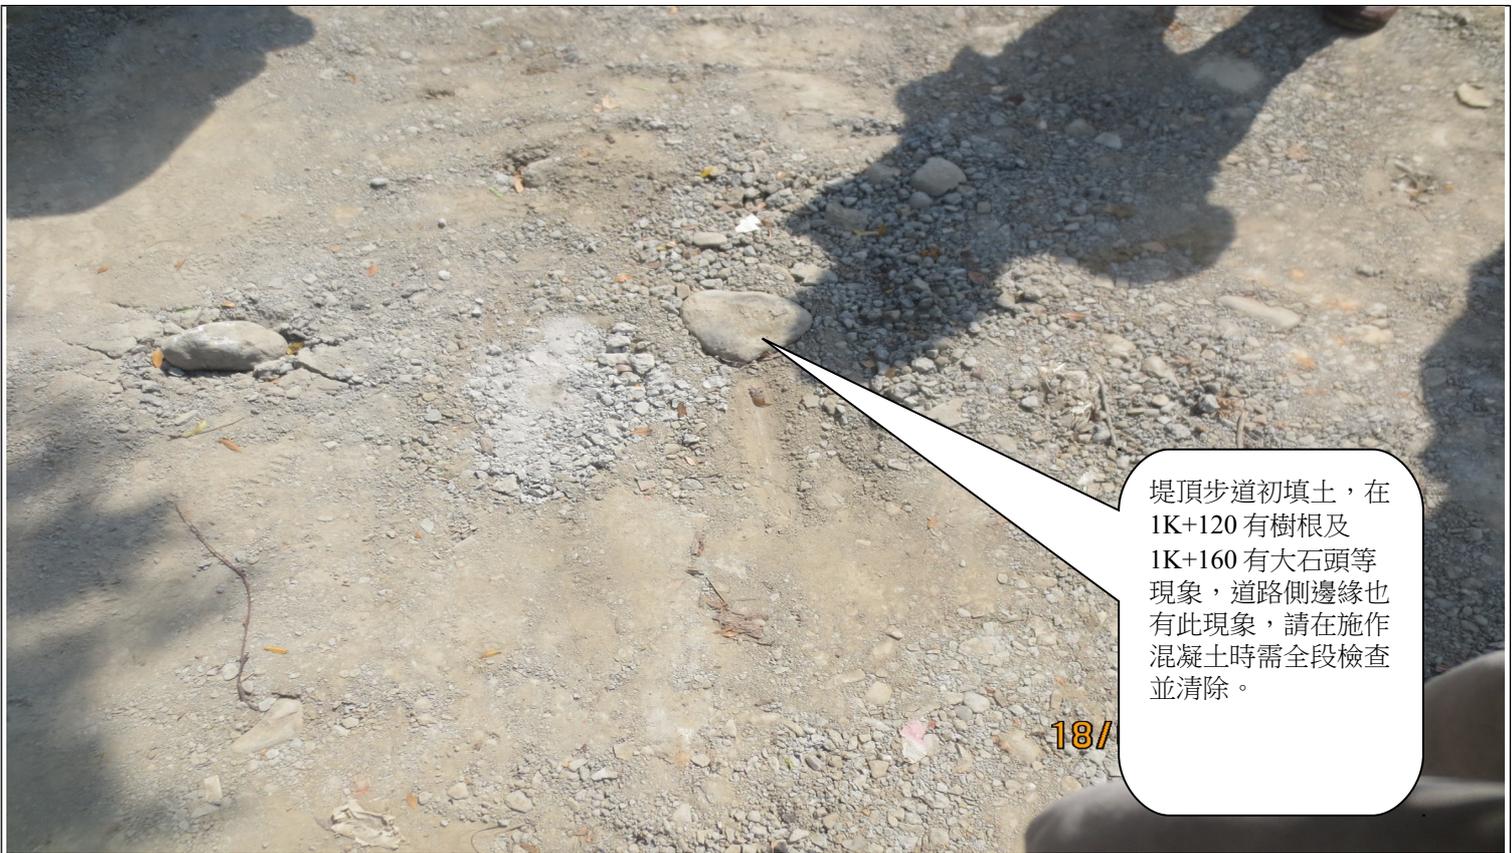
堤頂步道初填土，在
1K+120 有樹根及
1K+160 有大石頭等
現象，道路側邊緣也
有此現象，請在施作
混凝土時需全段檢查
並清除。

堤頂步道初填土，在 1K+120 有樹根及 1K+160 有大石頭等現象，道路側邊緣也有此現象，請在施作混凝土時需全段檢查並清除。

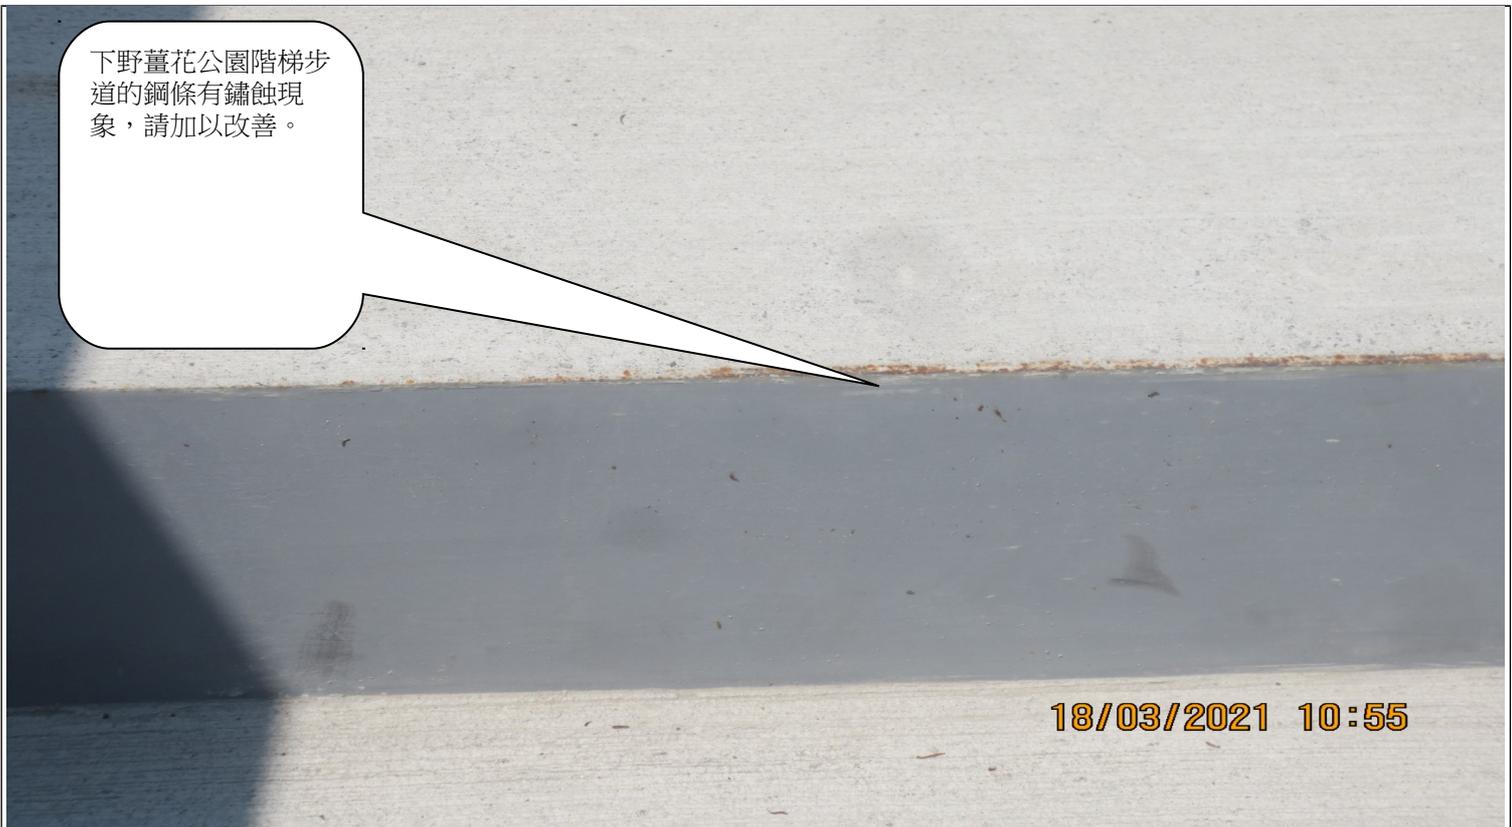
下野薑花公園階梯步
道的鋼條有鏽蝕現
象，請加以改善。

下野薑花公園階梯步道的鋼條有鏽蝕現象，請加以改善。

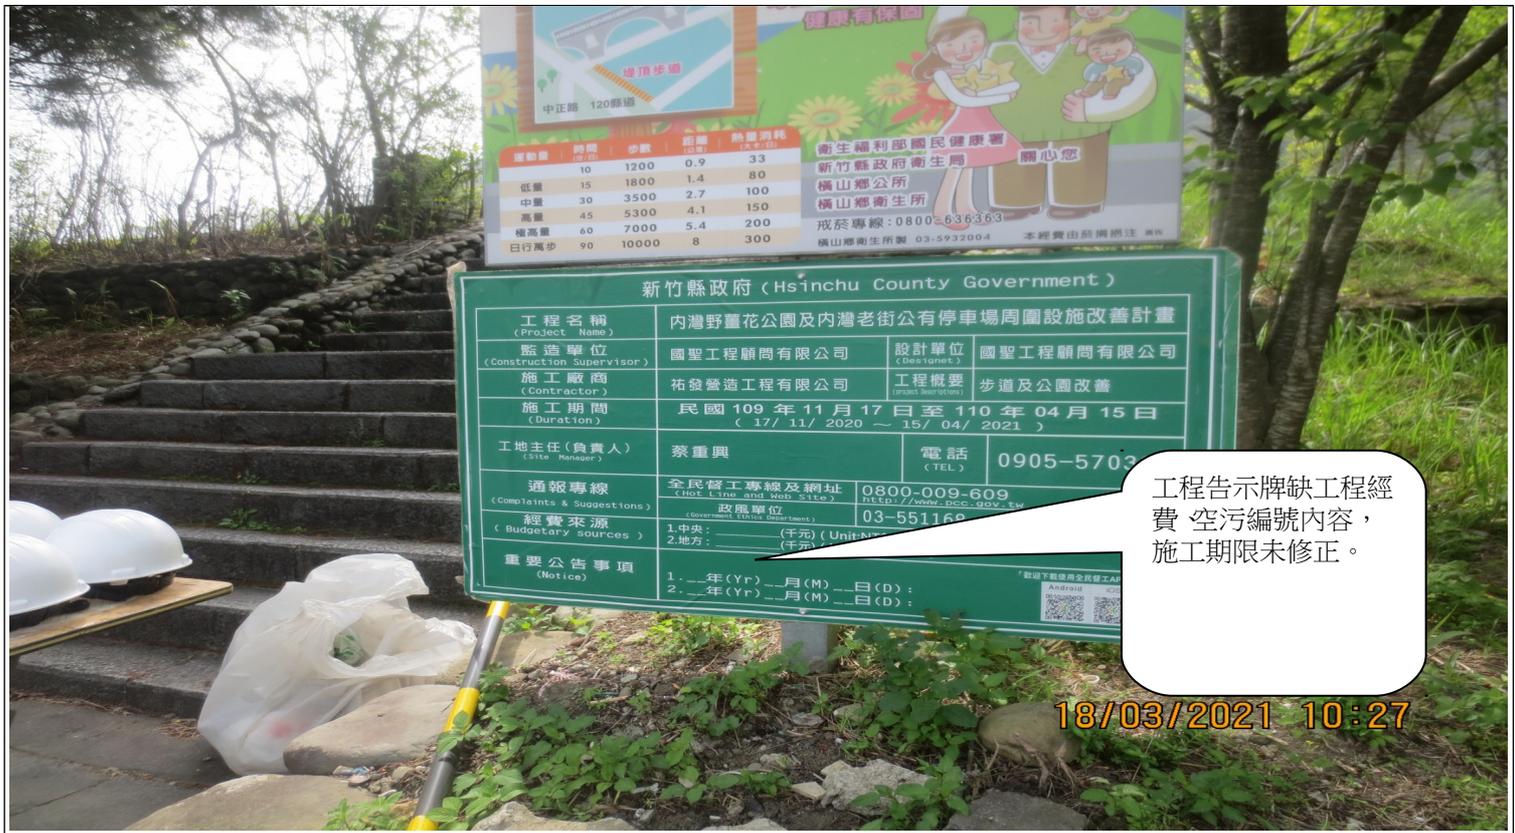
工程告示牌缺工程經費、空污編號內容，施工期限未修正。
