新竹縣政府工程查核代表照片表

拍攝日期：110.03.23

工程名稱：客雅溪二油橋改建及周邊護岸治理工程

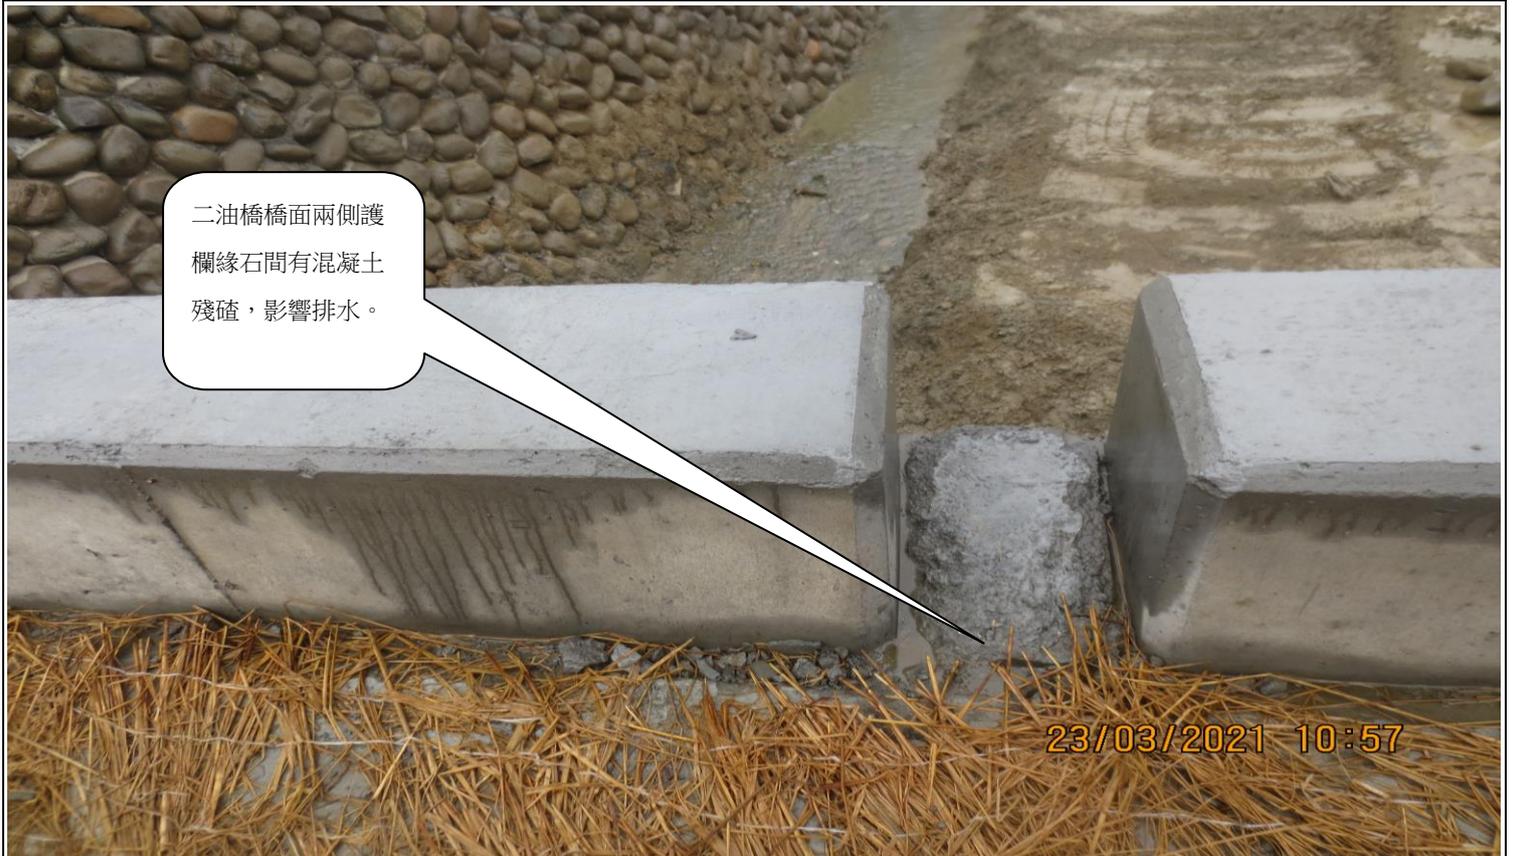
二油橋橋面兩側護欄緣石間有混凝土殘渣，影響排水。

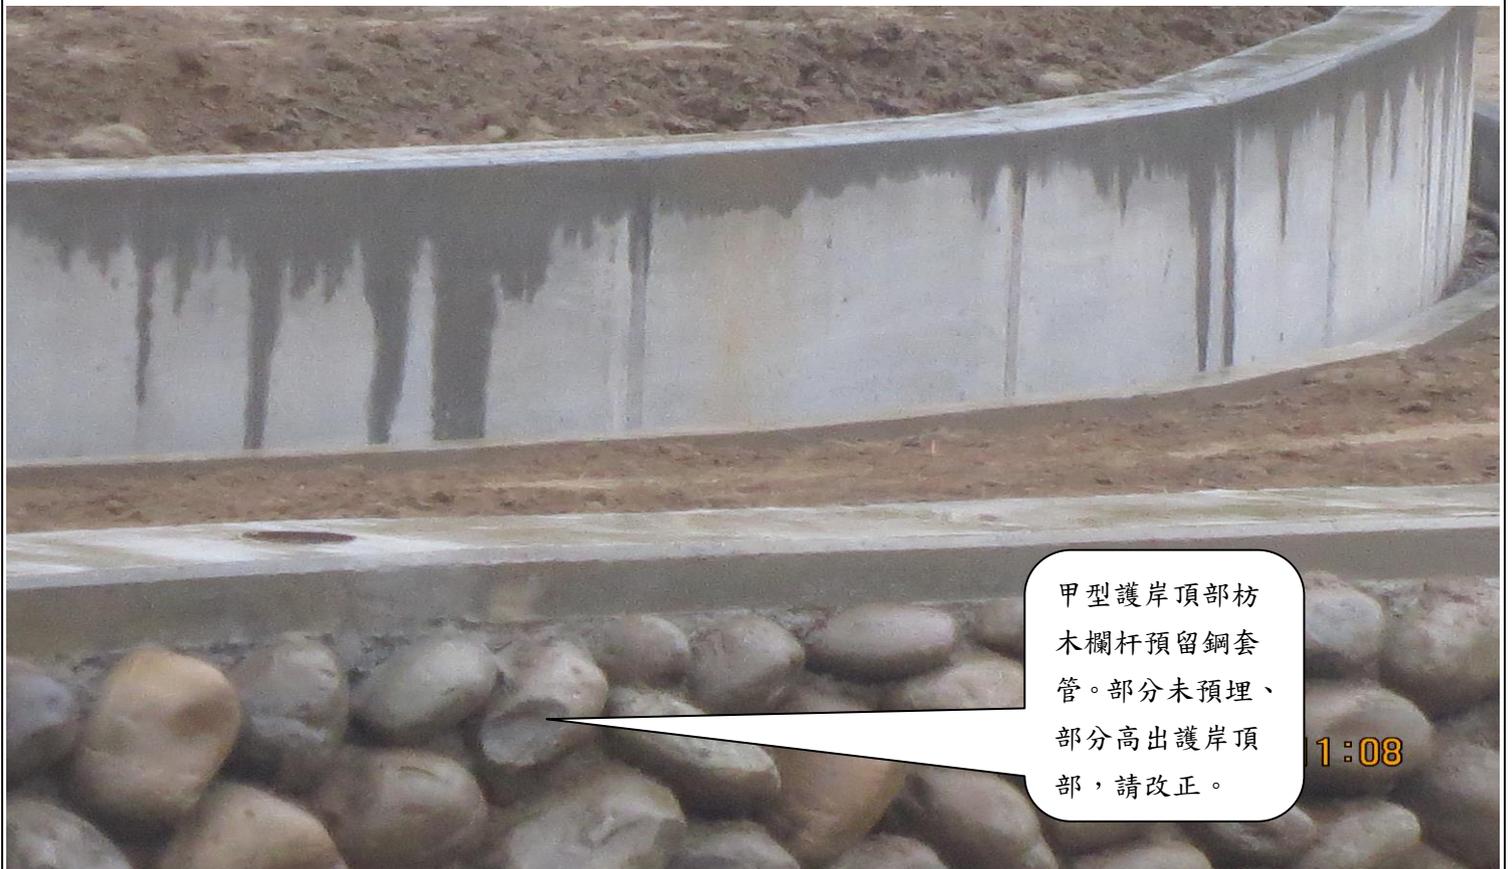
甲型護岸頂部枋木欄杆預留鋼套管。部分未預埋、部分高出護岸頂部，請改正。

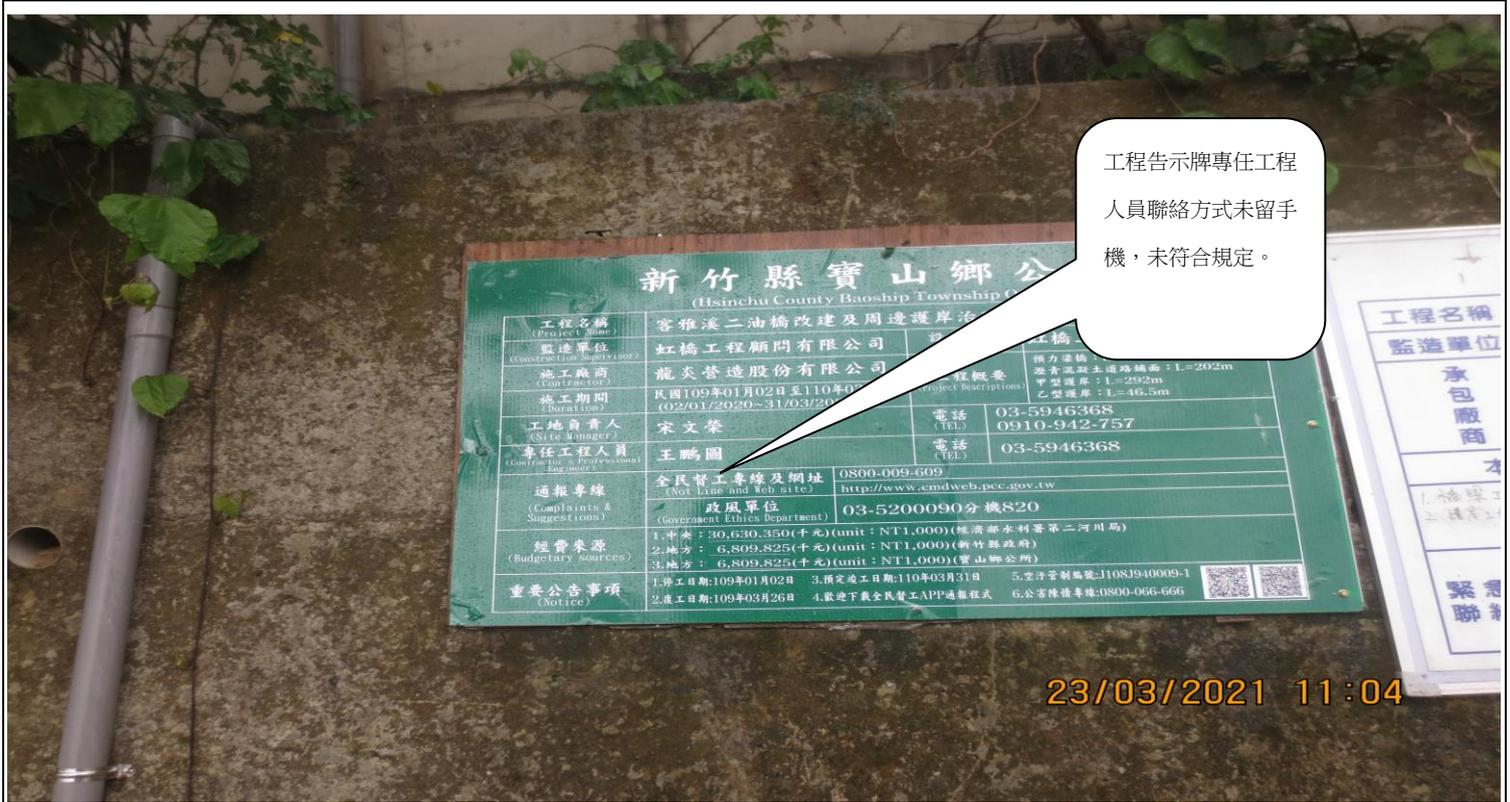
工程告示牌專任工程人員聯絡方式未留手機，未符合規定。

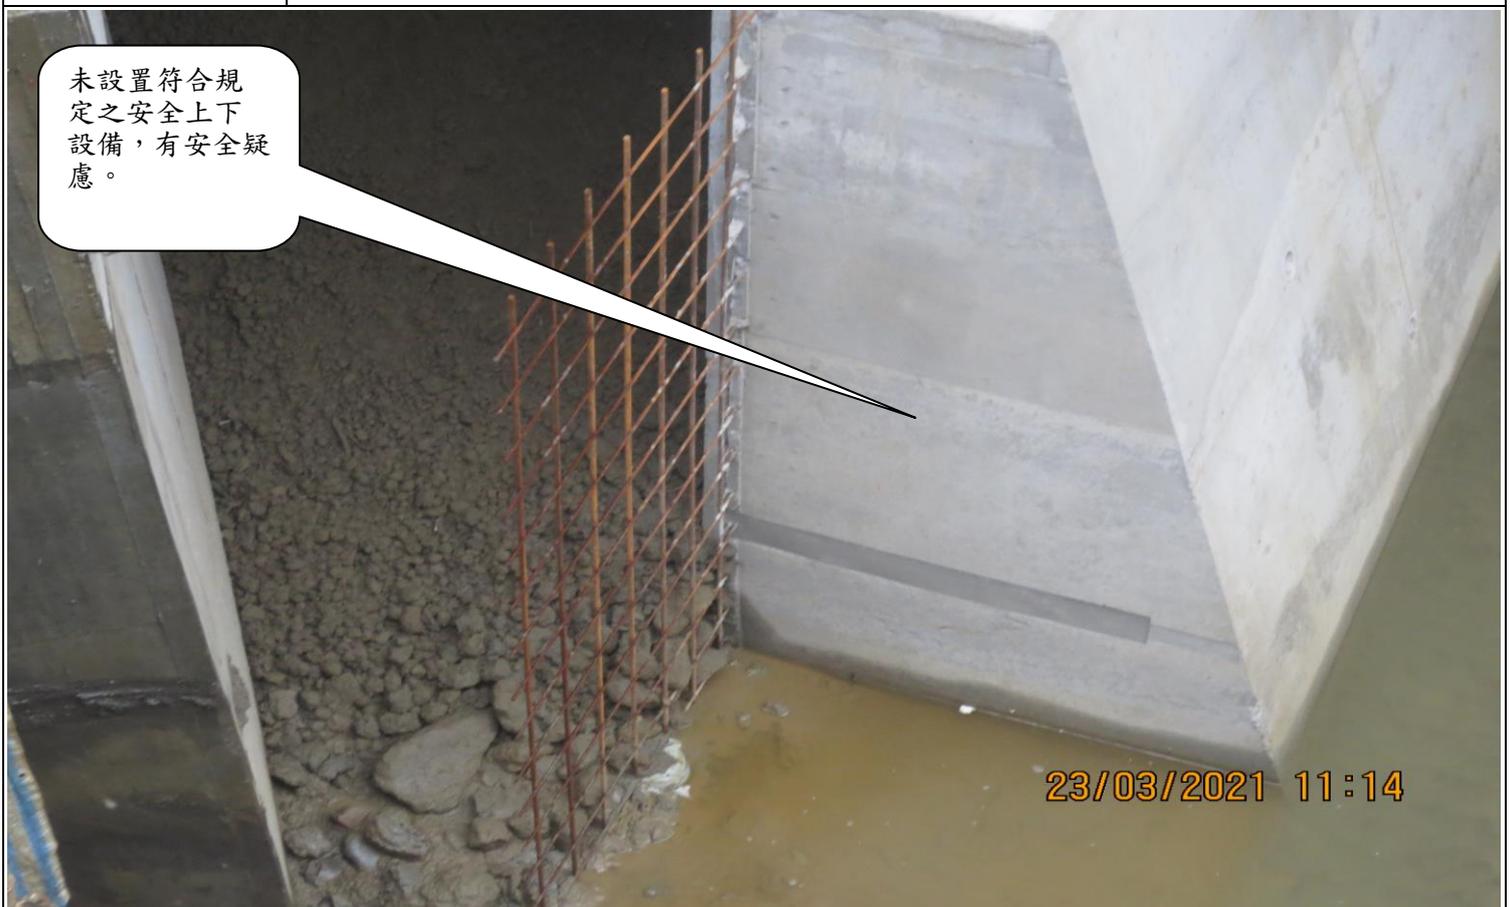
本工程屬於高差 2 公尺以上之工作場所，部份未確實設置符合規定之護欄、安全網等防墜設施且未設置符合規定之安全上下設備，有安全疑慮。
