## 新竹縣政府工程查核代表照片表

拍攝日期：110.04.14.

工程名稱：109年5月16日大雨(C1類)竹60線29K+900及竹60線41K+500等兩處天然災害災害復建工程

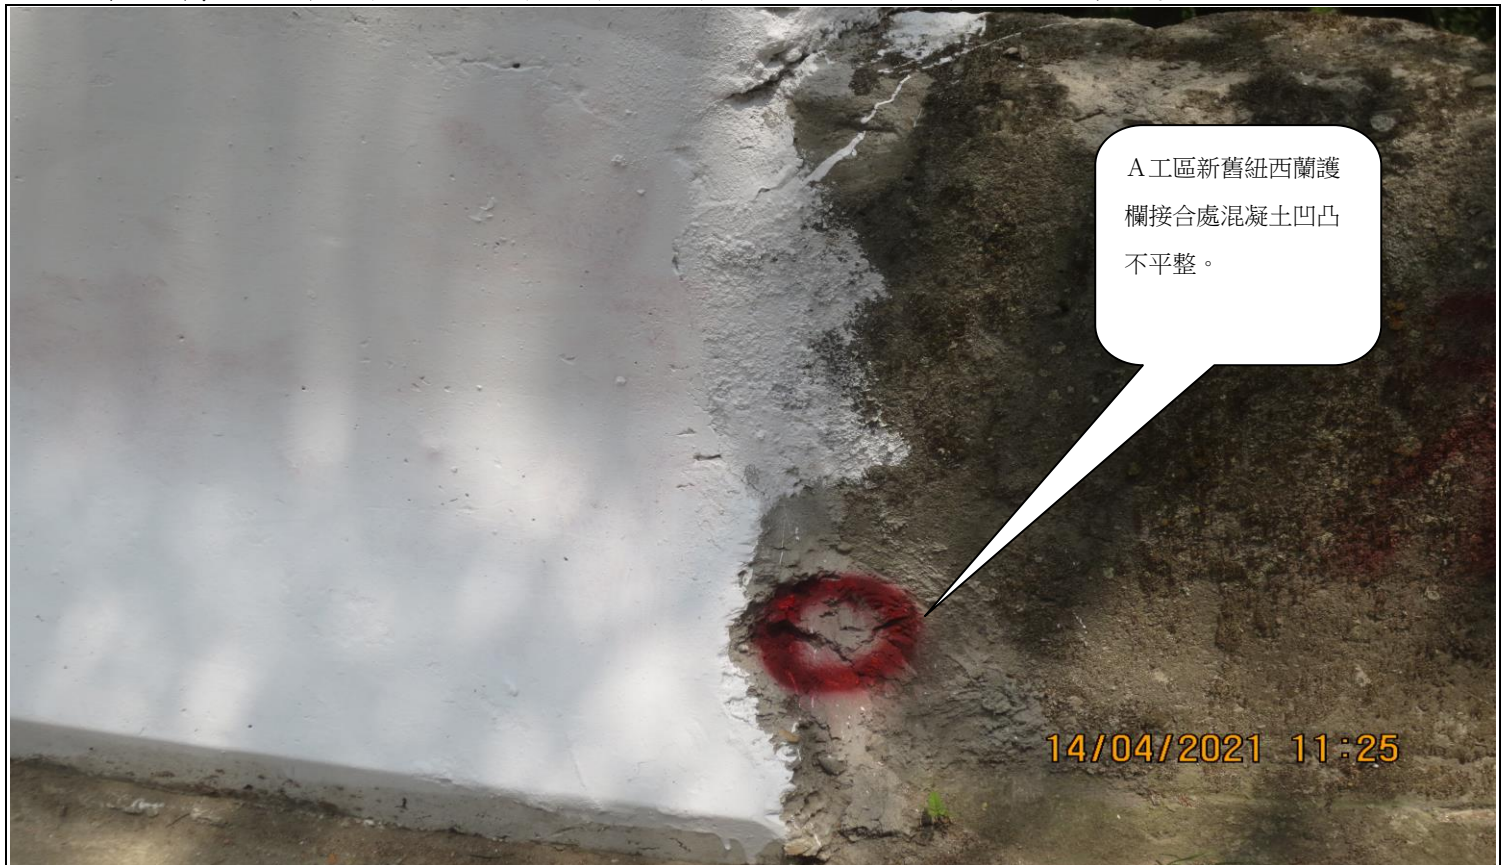
A工區新舊紐西蘭護欄接合處混凝土凹凸不平整。

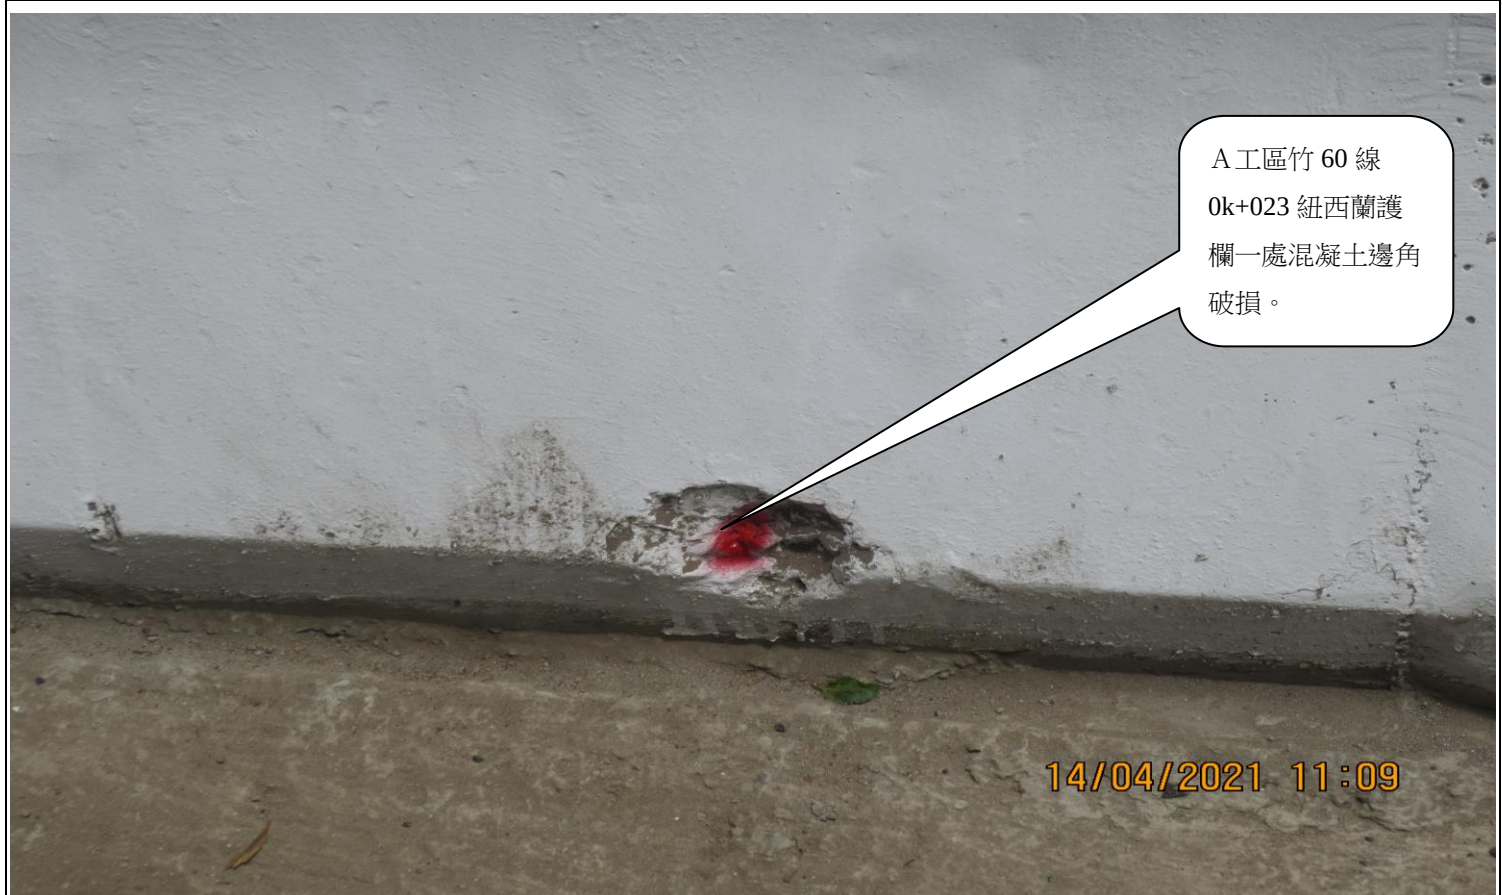
A工區竹60線0k+023紐西蘭護欄一處混凝土邊角破損。

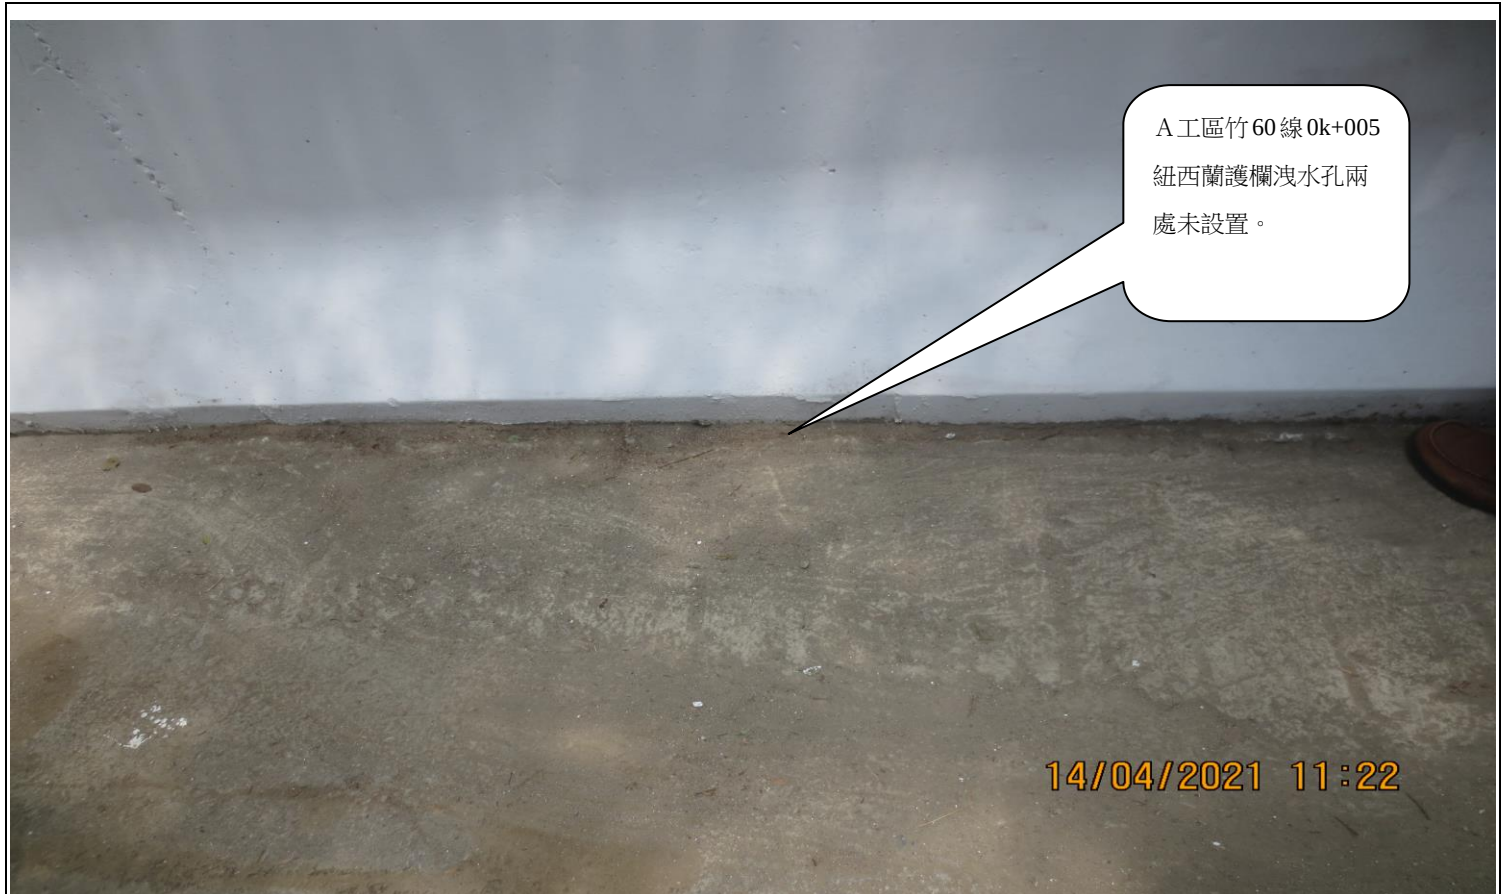
A 工區竹 60 線 0k+005 紐西蘭護欄洩水孔兩處未設置。

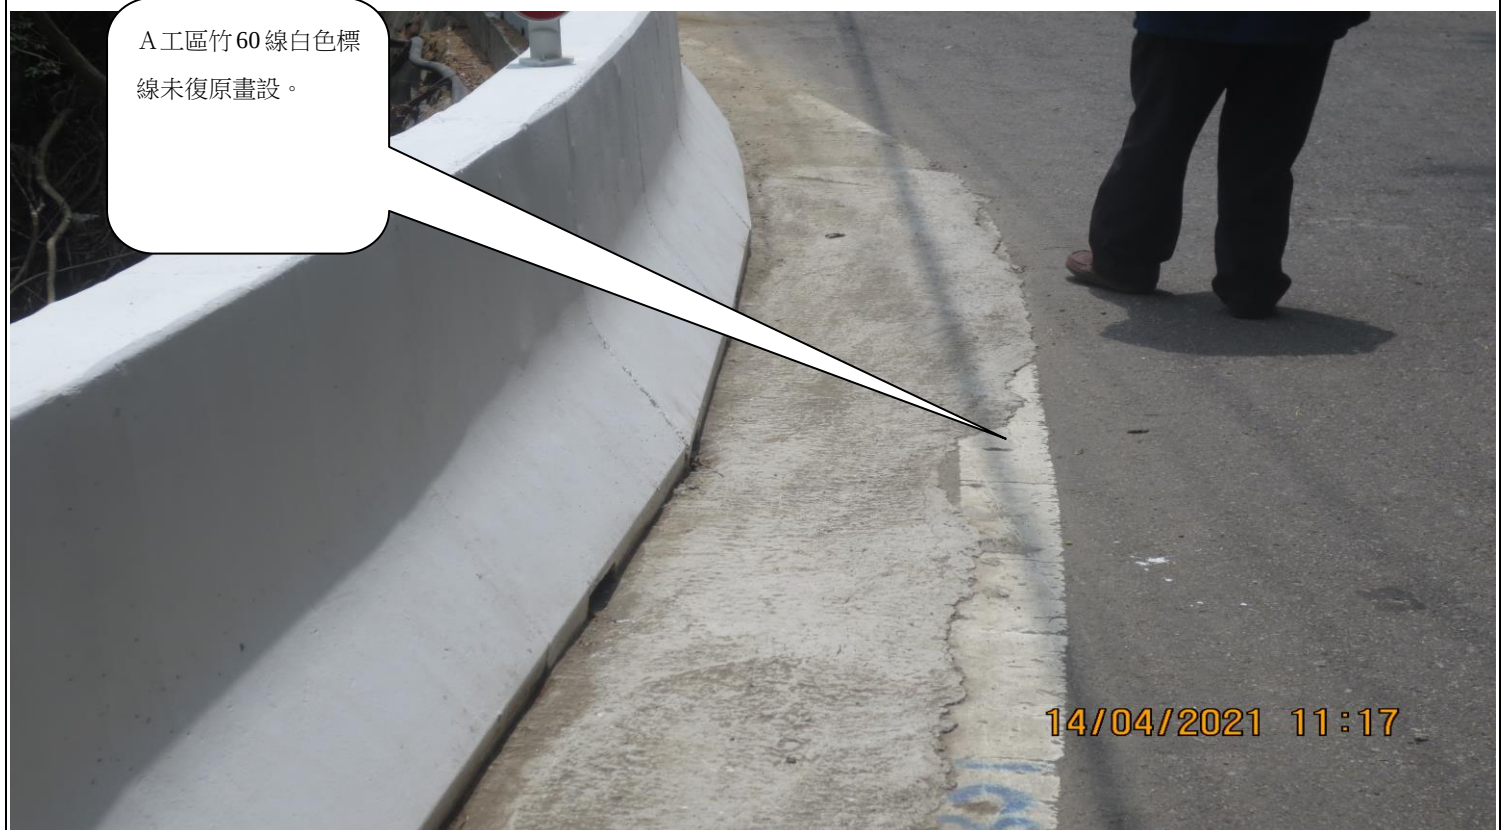
A 工區竹 60 線白色標線未復原畫設。

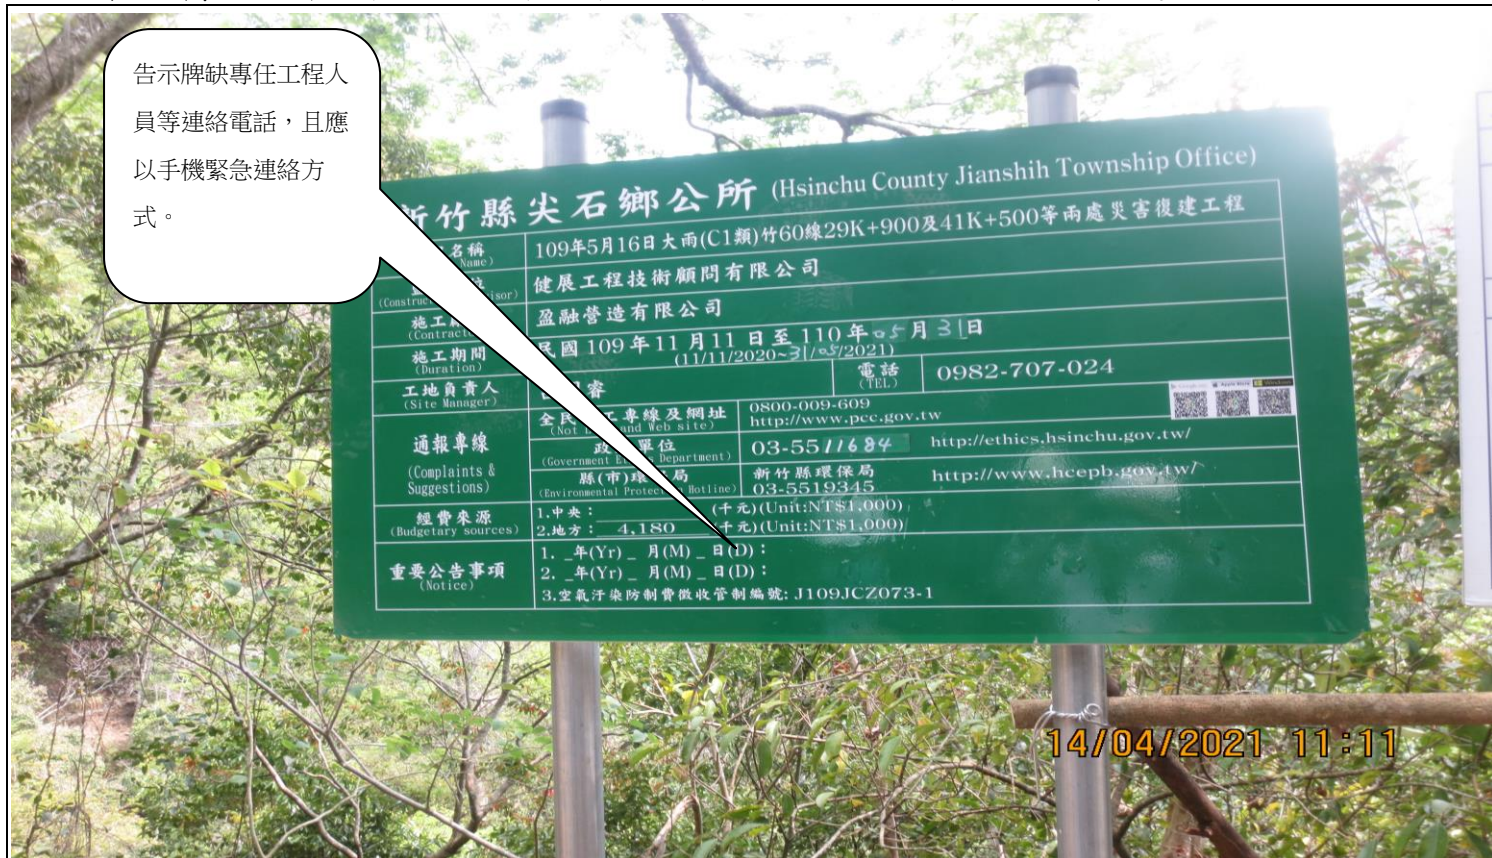
告示牌缺專任工程人員等連絡電話，且應以手機緊急連絡方式。

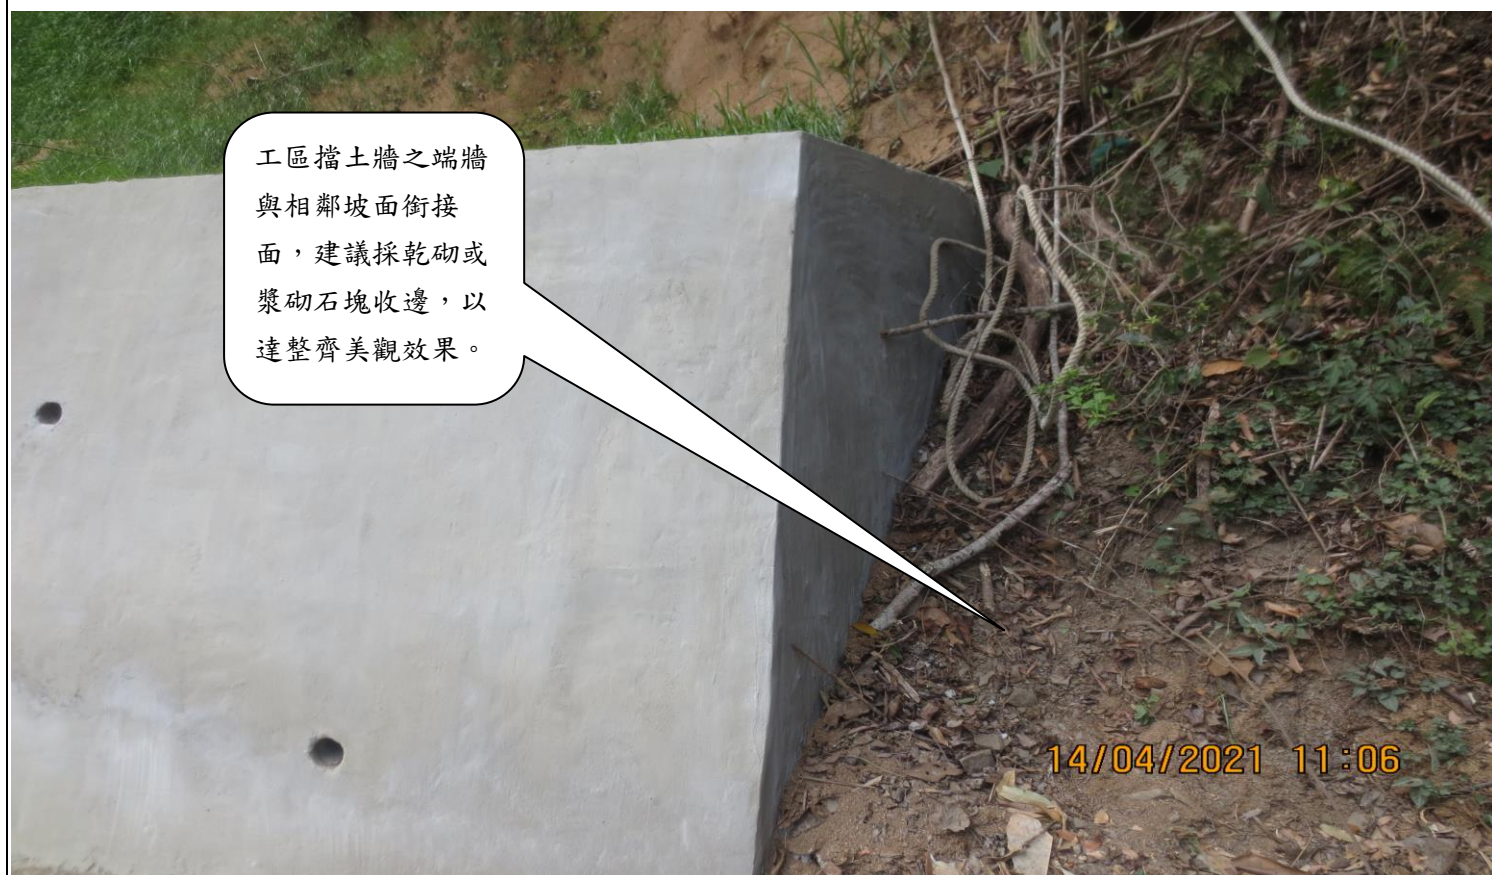
工區擋土牆之端牆與相鄰坡面銜接面，建議採乾砌或漿砌石塊收邊，以達整齊美觀效果。

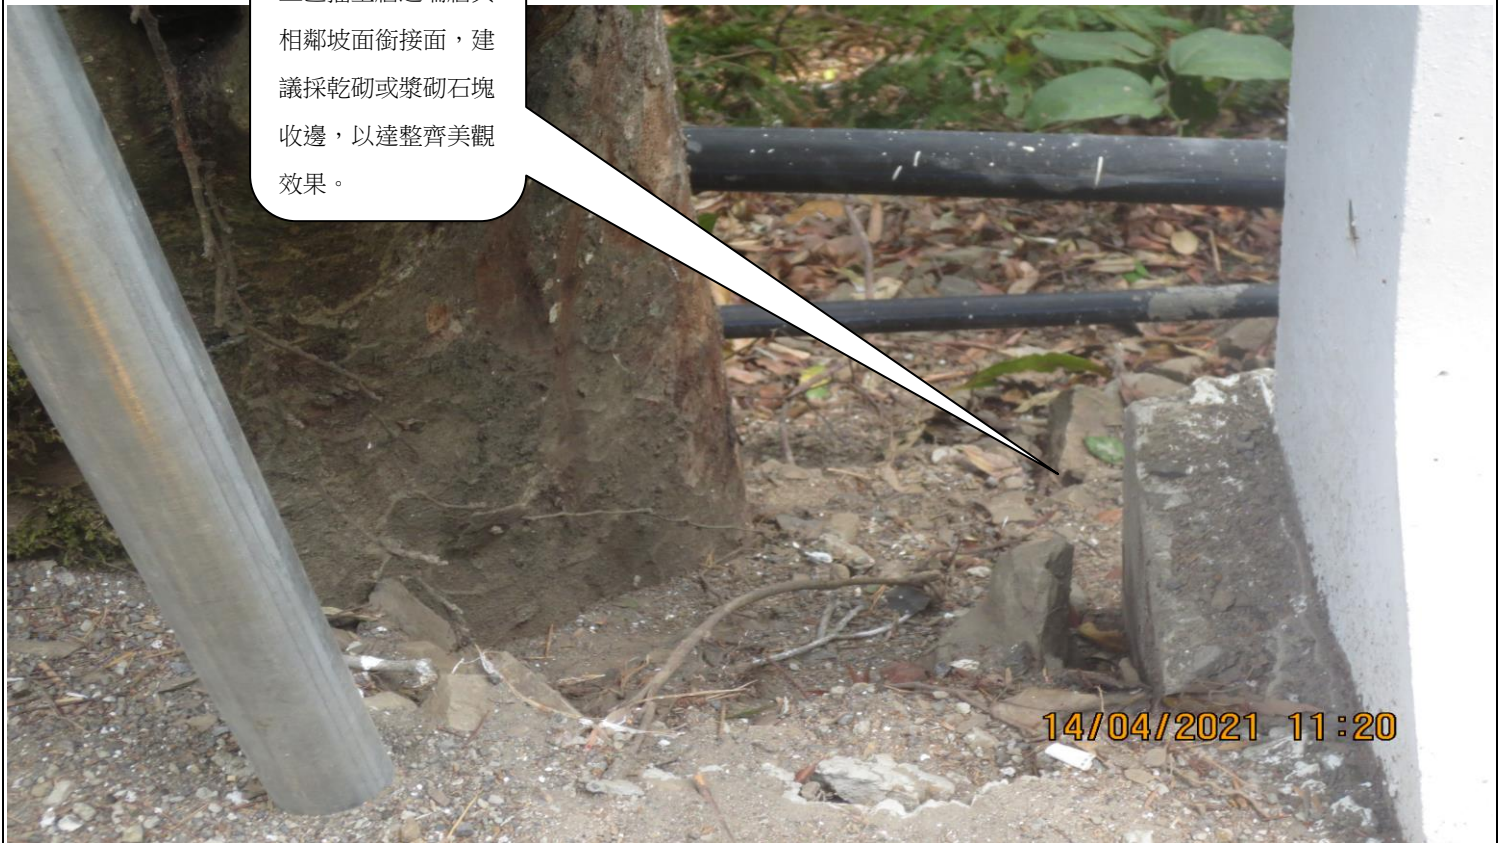
工區擋土牆之端牆與相鄰坡面銜接面，建議採乾砌或漿砌石塊收邊，以達整齊美觀效果。
