# 新竹縣政府工程查核代表照片表

拍攝日期：110.04.12

工程名稱：花園文化健康站周邊環境改善工程

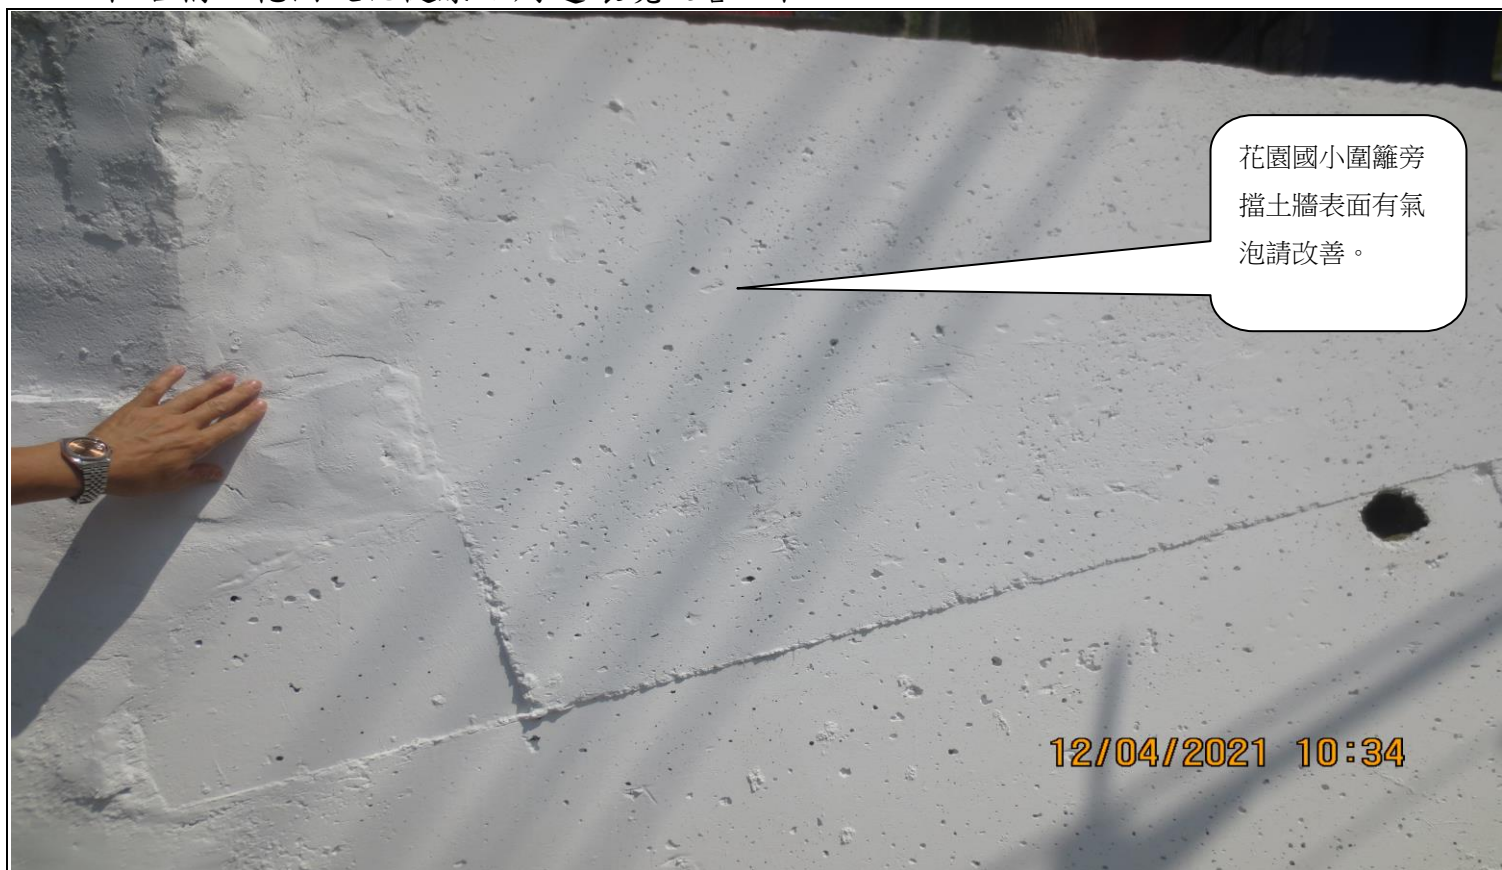
花園國小圍籬旁擋土牆表面有氣泡請改善。

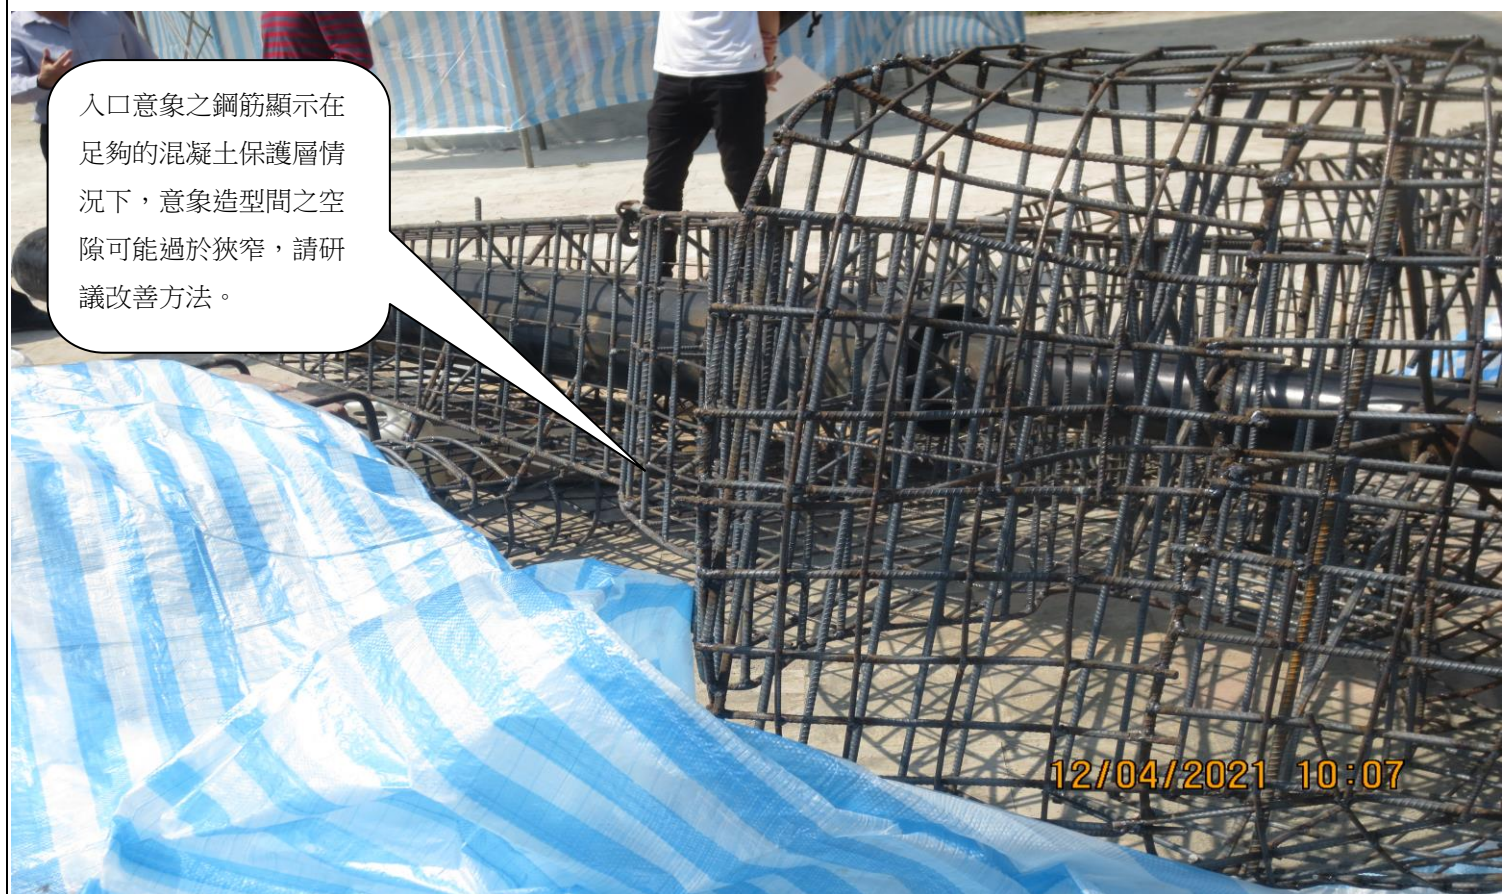
入口意象之鋼筋顯示在足夠的混凝土保護層情況下，意象造型間之空隙可能過於狹窄，請研議改善方法。

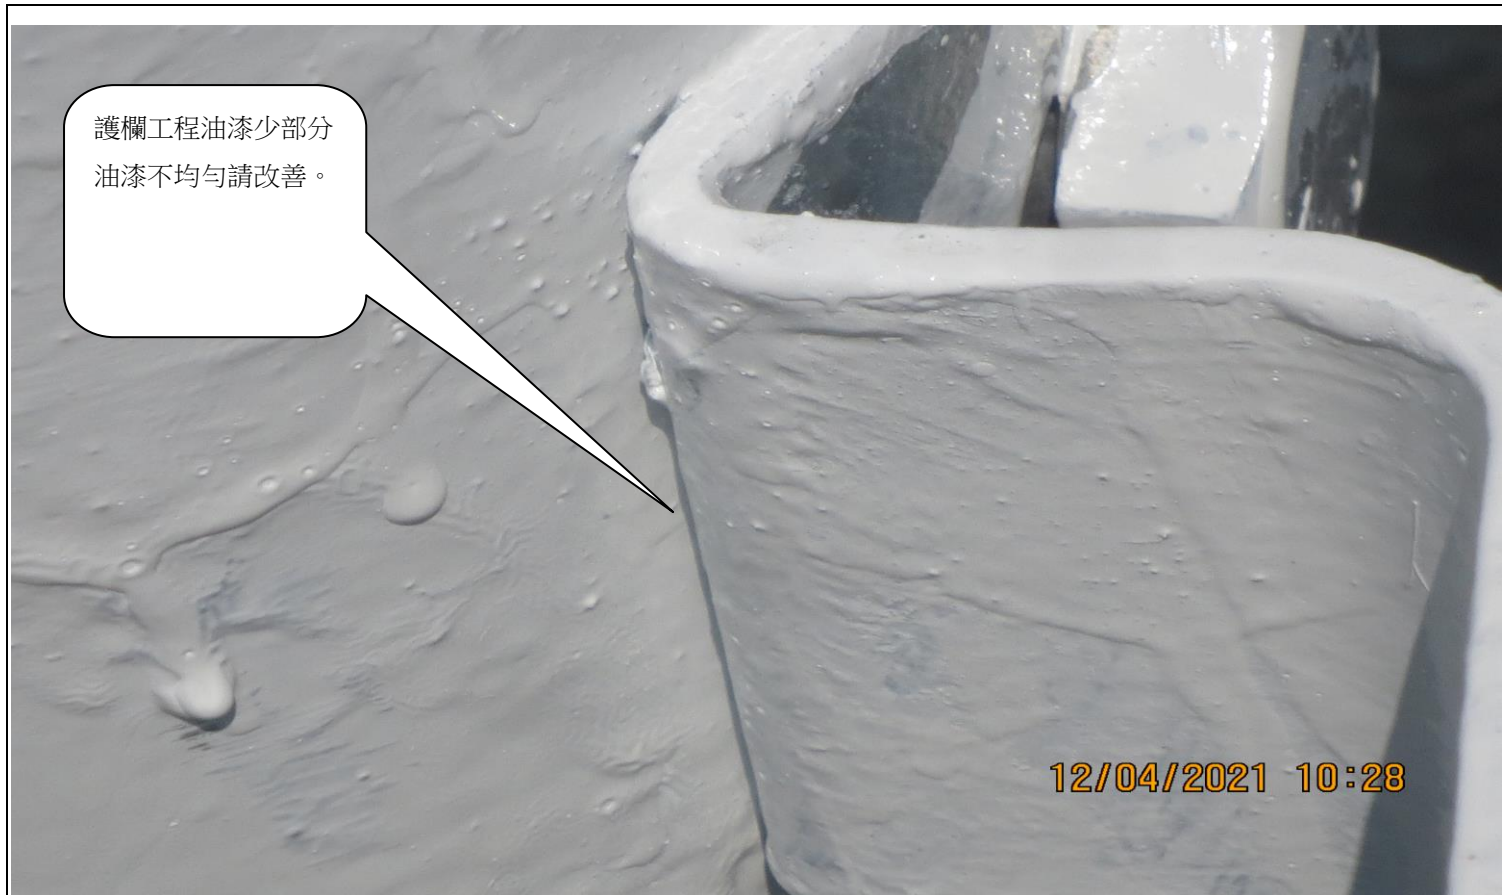
護欄工程油漆少部分油漆不均勻請改善。

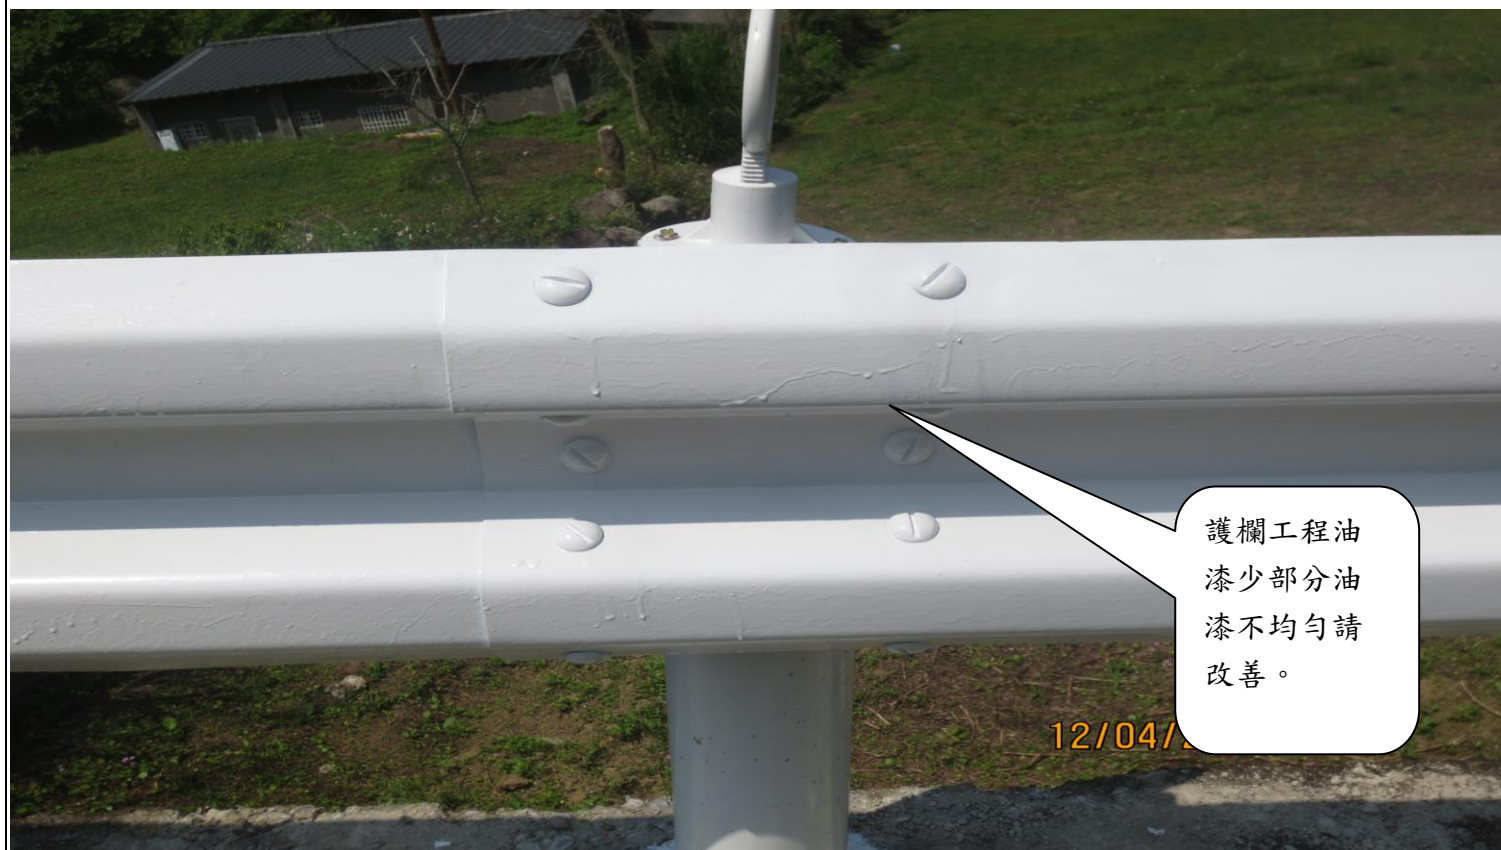
護欄工程油漆少部分油漆不均勻請改善。

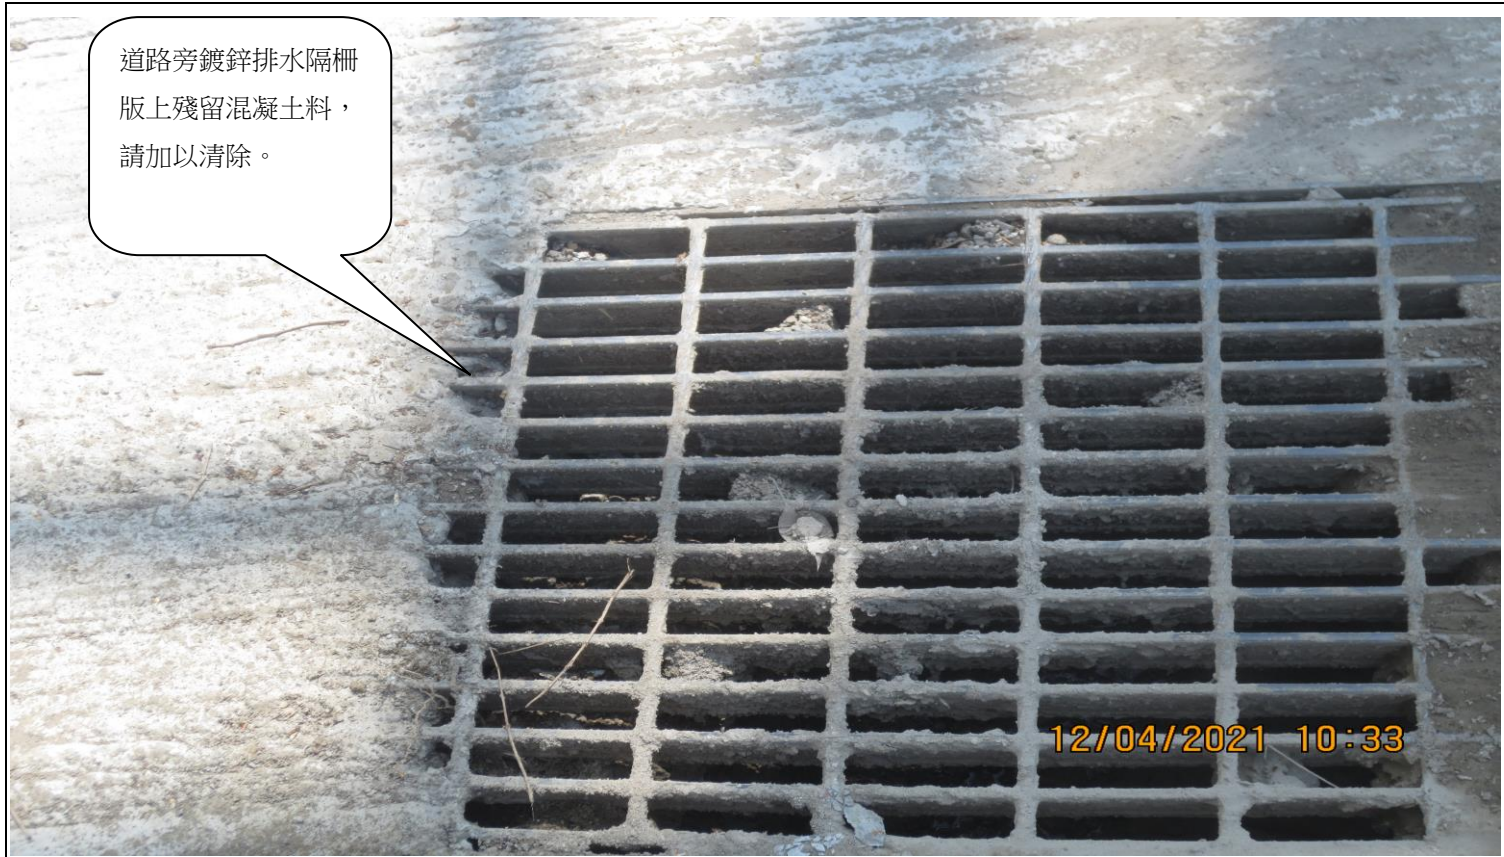
道路旁鍍鋅排水隔柵版上殘留混凝土料，請加以清除。

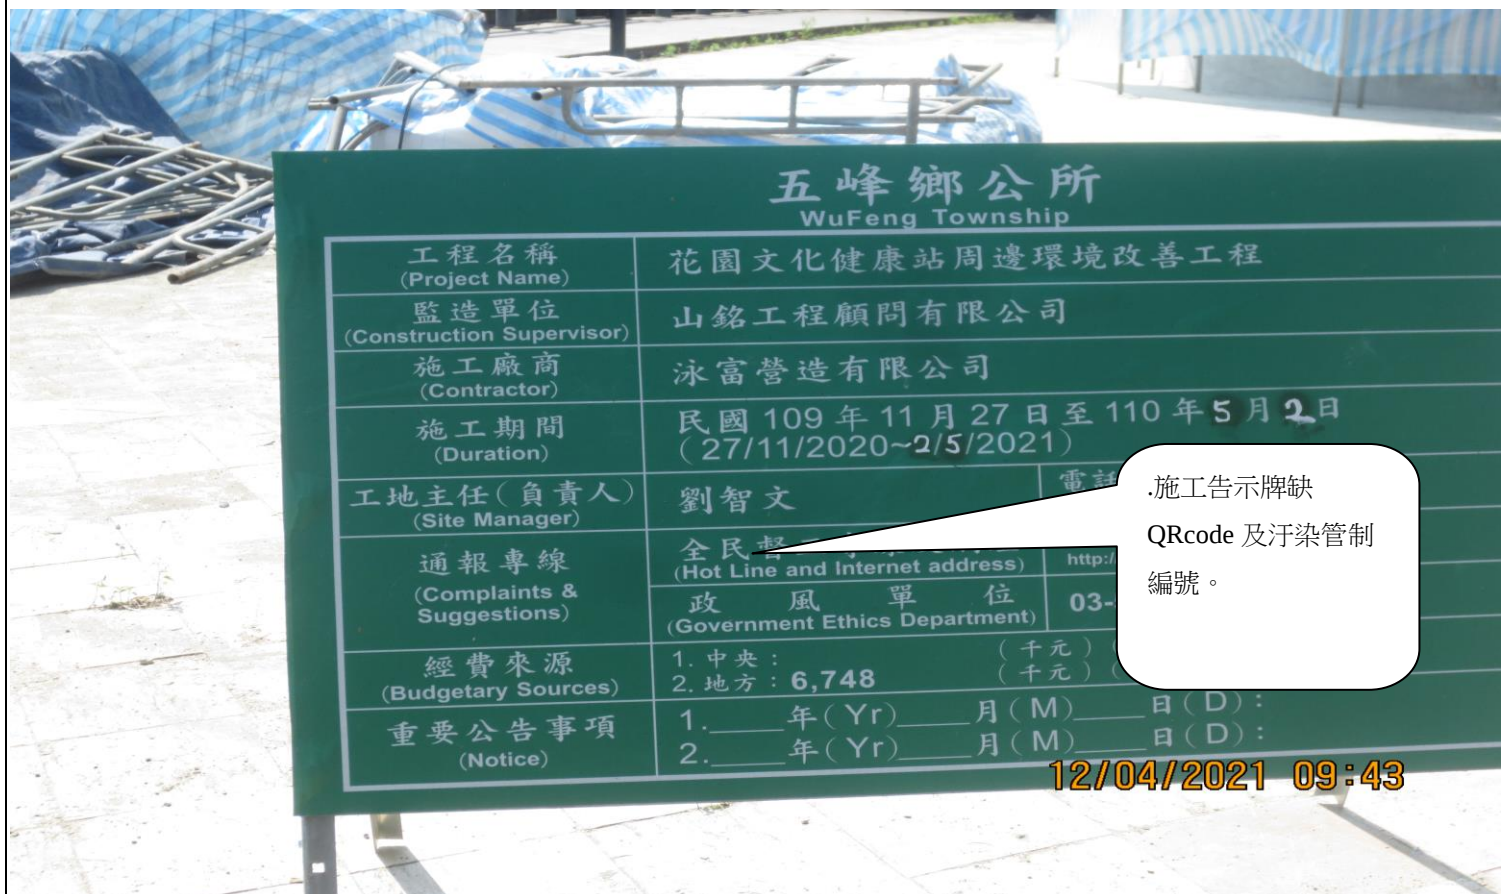
. 施工告示牌缺 QRcode 及汙染管制編號。

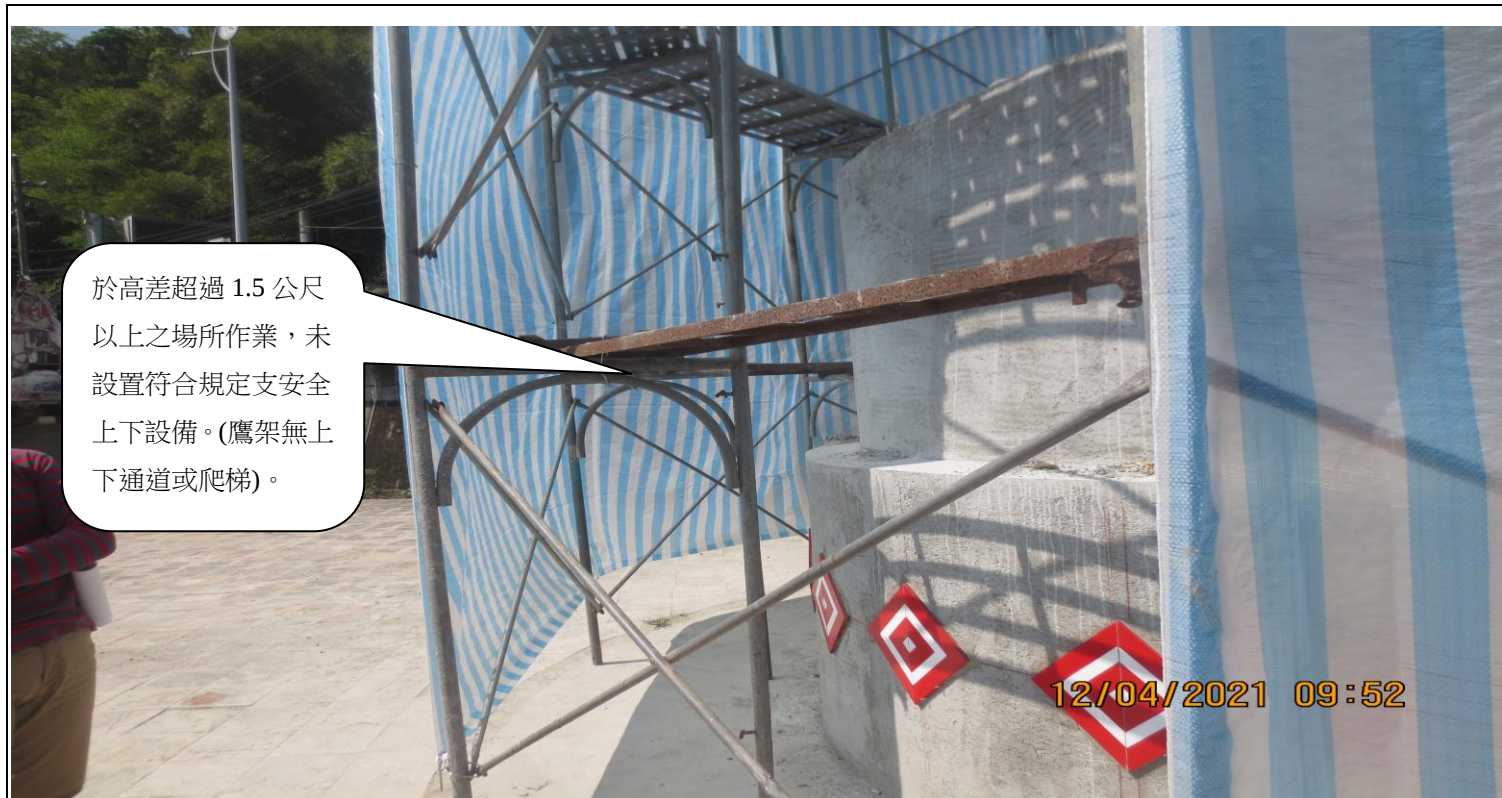
於高差超過 1.5 公尺以上之場所作業，未設置符合規定安全上下設備。(鷹架無上下通道或爬梯)。
