# 新竹縣政府工程查核代表照片表

拍攝日期：110.04.27

工程名稱：新埔鎮照門里自來水延管道路改善及九芎湖人行環境改善工程

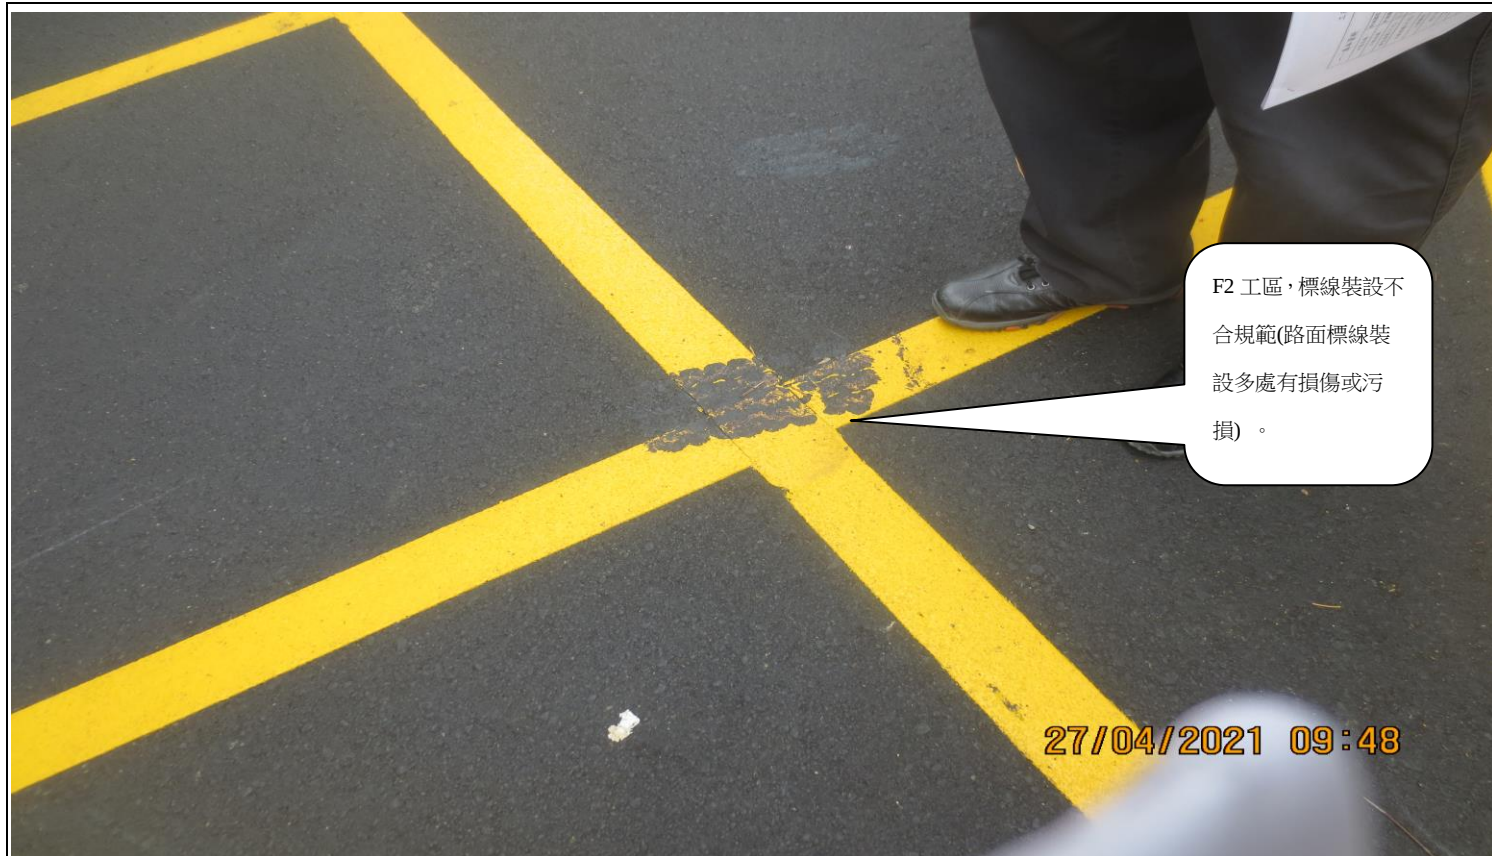
瀝青混凝土路面銜接收邊料有鬆散粗造現象等(AC 鋪設於 0K+425 處側向接縫不平整)。

F2 工區，標線裝設不合規範(路面標線裝設多處有損傷或污損)。

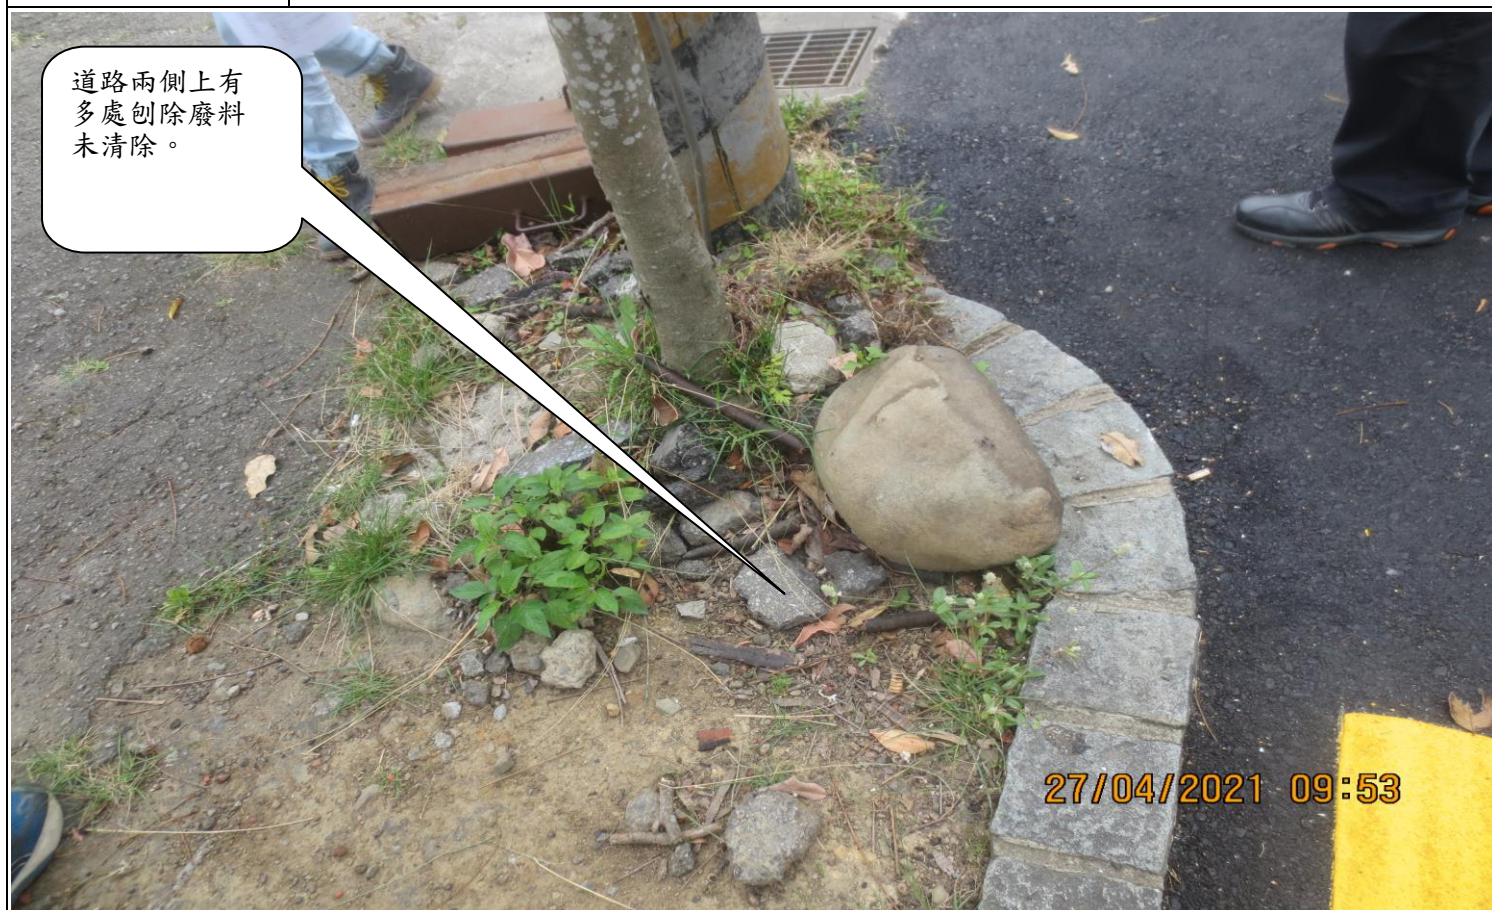
道路兩側上有多處刨除廢料未清除。

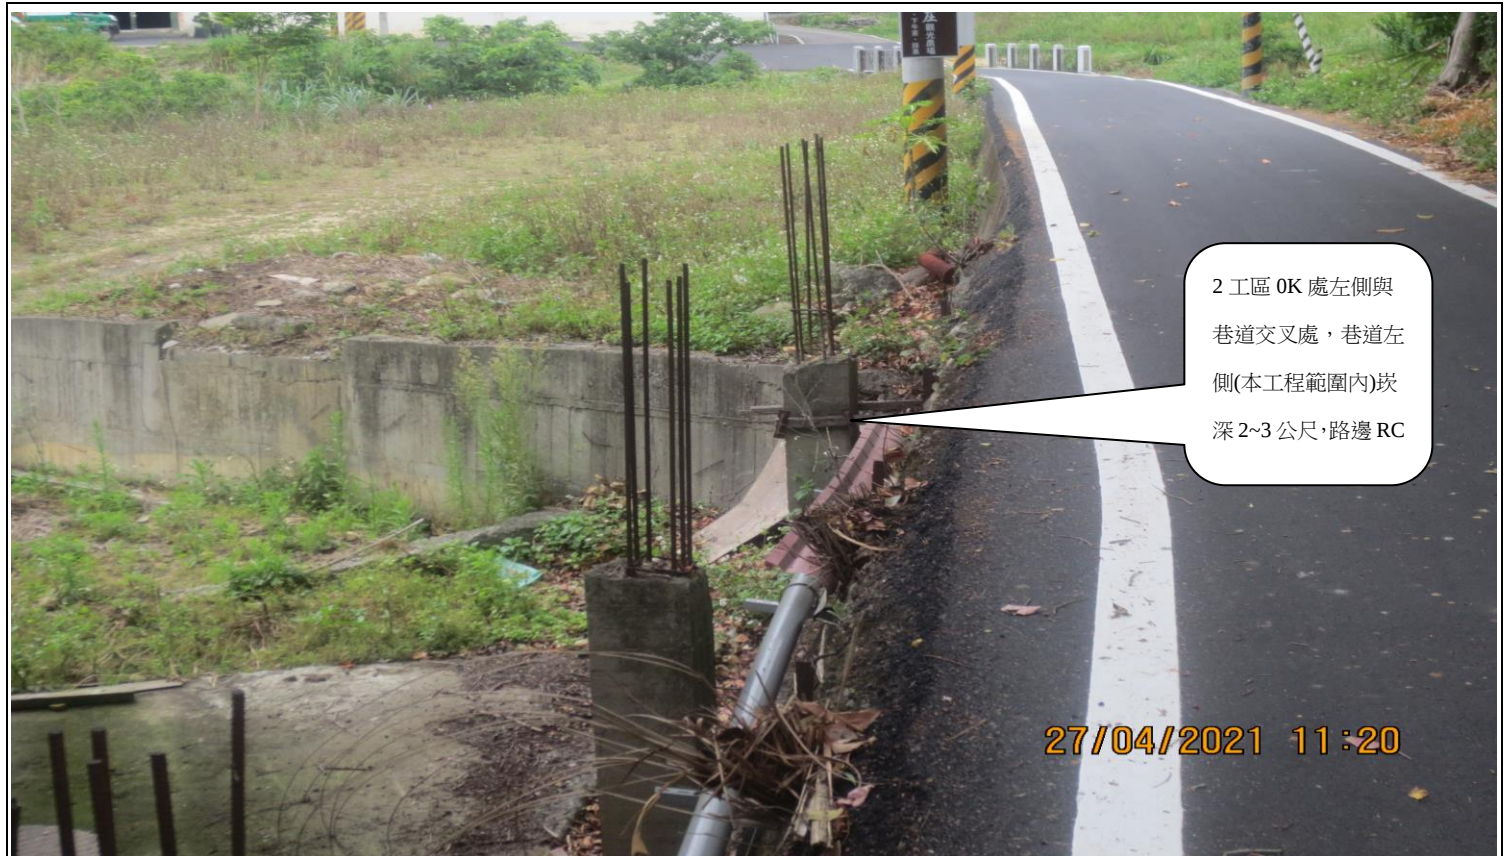
F2 工區 0K 處左側與巷道交叉處，巷道左側(本工程範圍內)坎深 2~3 公尺，路邊 RC 牆鋼筋外露約 1 公尺，無套蓋且未設護欄易造成車輛墜落即穿刺風險，請研議改善方法。

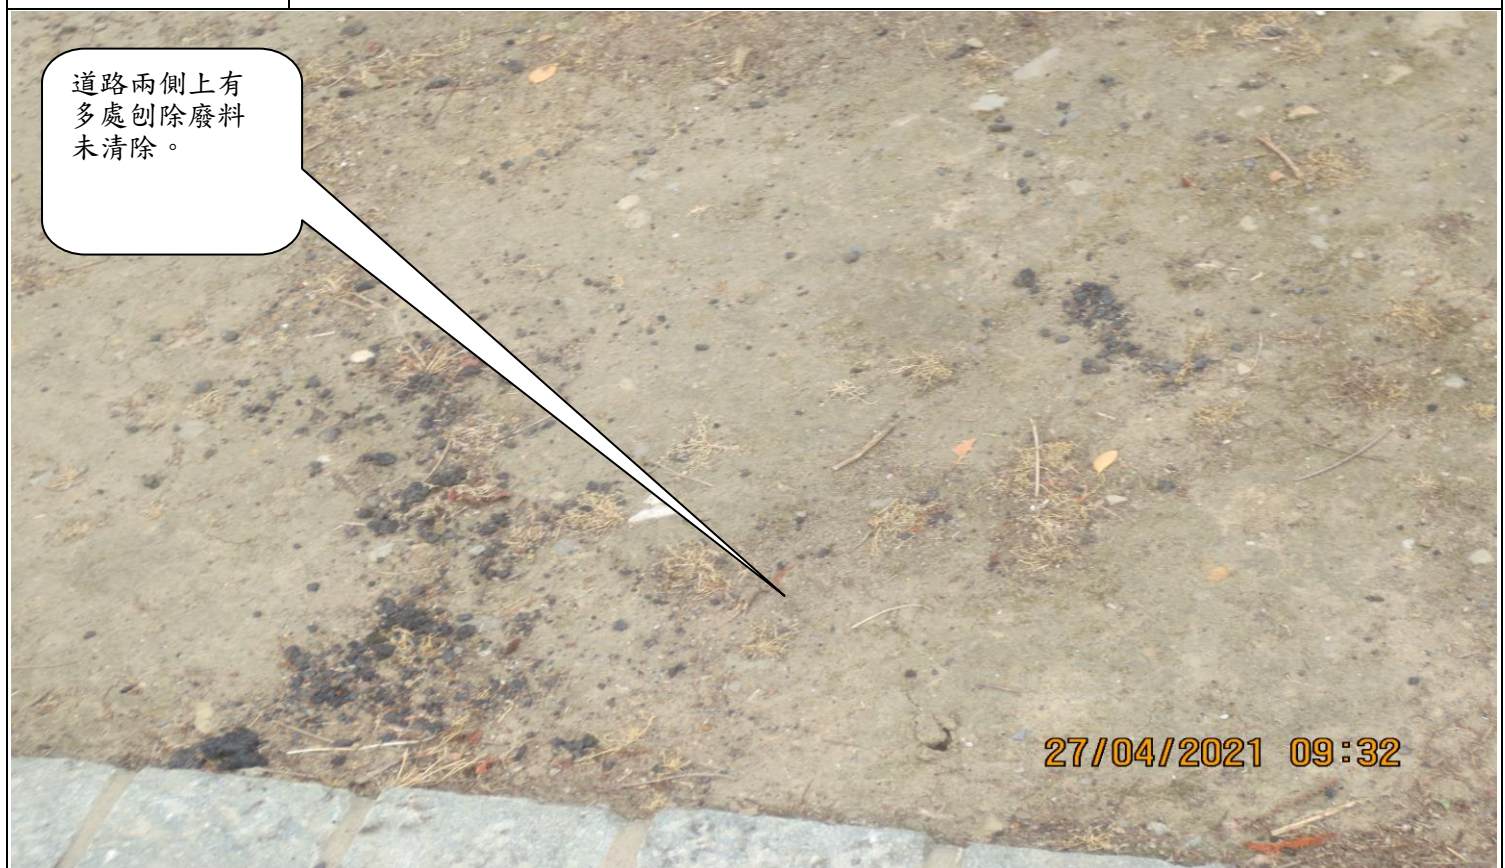
道路兩側上有多處刨除廢料未清除。
